## 4. 낙 동 대 교

## 낙동대교 현황표

작성일 : 2013년 11월 20일

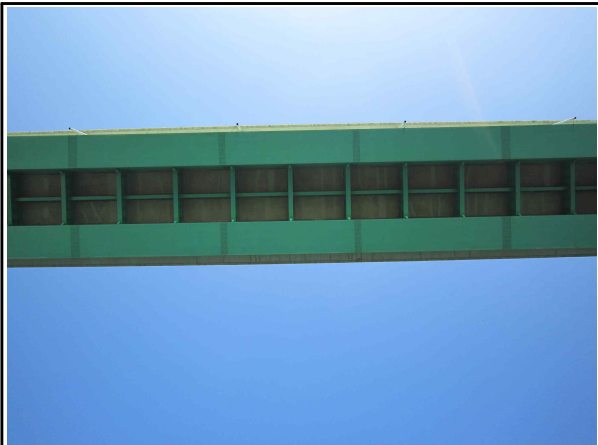
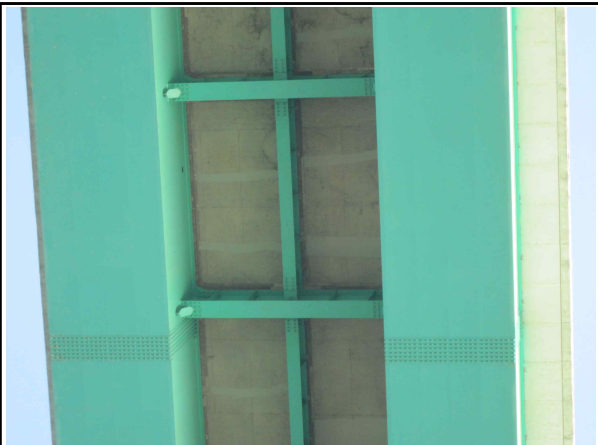
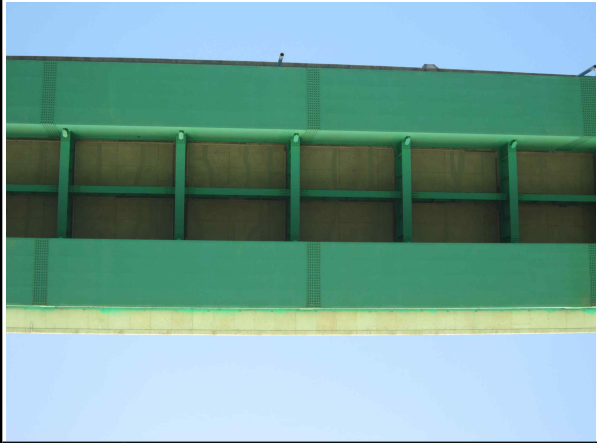
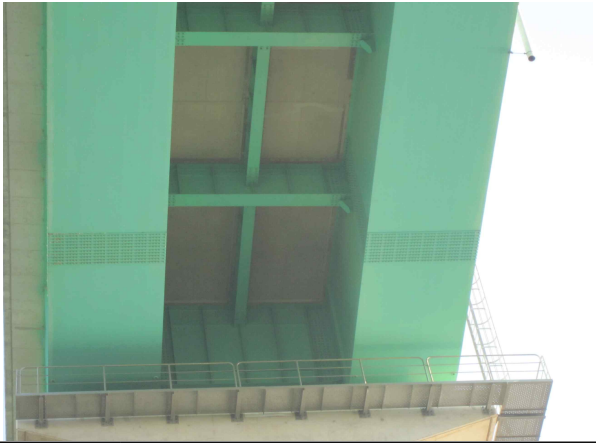
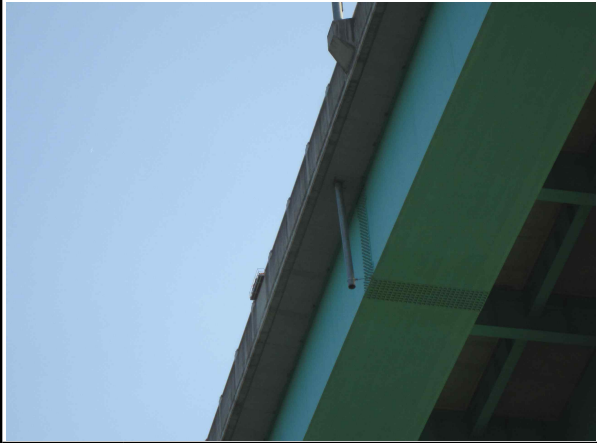
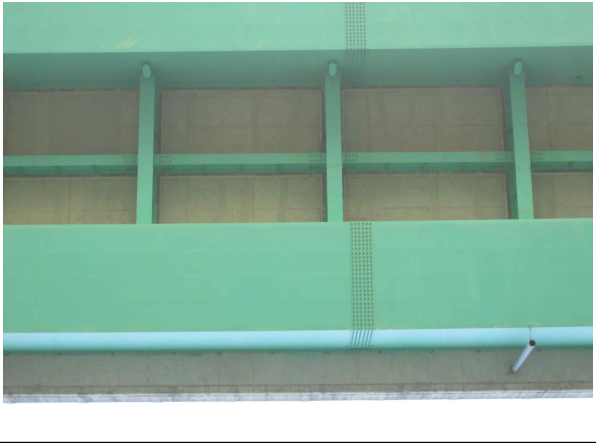
바닥판 하면에 대한 외관조사 결과, 전회점검 이후 발생한 기존 손상에 대해 전반적인 보수를 실시하였으며, 보수부는 양호한 상태인 것으로 확인되었다.

| 위 치 | 바닥판 하면 | 위 치 | 바닥판 하면 |
| 현 황 | 균열보수 | 현 황 | 균열보수 |

| 위 치 | 바닥판 하면 | 위 치 | 바닥판 하면 |
| 현 황 | 균열보수 | 현 황 | 균열보수 |

향후, 공용기간 증가 및 노후화로 인해 보수부 재손상 가능성이 있으므로 점검을 통한 주의관찰 및 유지관리가 필요하다.

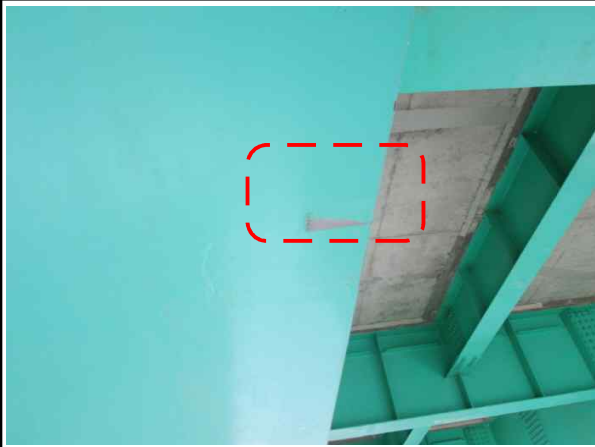
| 위 치 | 상행선 S2 G2 주형 외부 | 위 치 | 상행선 S3 G1 주형 내부 |
| 현 황 | 국부적인 하면 도장손상 | 현 황 | 국부적인 도장손상 |

강재 거더의 경우, 일부 채도장 보수가 실시되었으며, 보수부는 비교적 양호한 상태이나, 일부 구간 보수미흡, 국부적인 내·외부 도장손상, 우수유입흔적 등의 기존 손상외, 다수의 국부적인 외부 도장손상, 일부 구간 내부 이물질 퇴적 및 Splice Plate 주위 우수유입 흔적 등이 추가 발생된 것으로 조사되었다. 이는 공용 년수 경과에 따른 노후화, 중차량 통과시 접촉에 의한 손상, 초기 시공미흡, 보수 공사시 작업자에 의한 이물질 퇴적 등 공용중 발생 가능한 일반적인 현상들로서, 시설물에 영향을 미치는 수준은 아닌 비구조 손상이나, 내구성 확보 차원의 적절한 보수 및 정비가 요구된다.

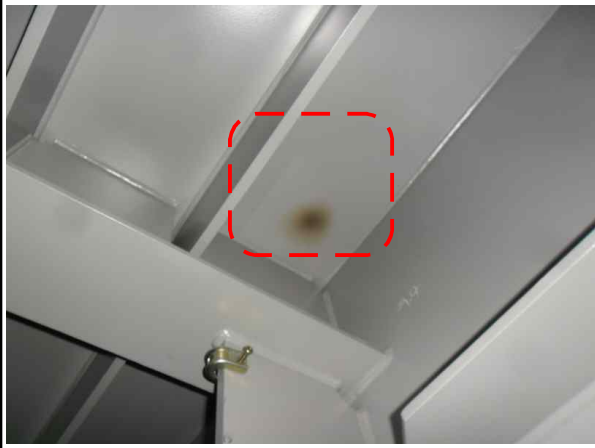
| 위 치 | 상행선 S12 G1 주형 내부 | 위 치 | 상행선 S13 G2 주형 내부 |
| 현 황 | 국부적인 도장손상 | 현 황 | 이물질 퇴적(신축이음 하부 흡음재) |

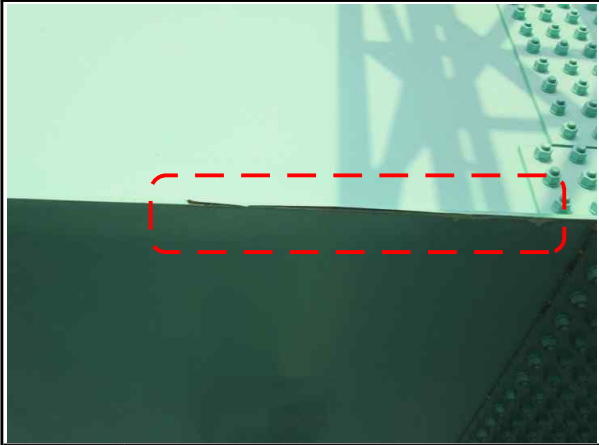
| 위 치 | 하행선 S5 G1 주형 외부 | 위 치 | 하행선 S6 G1 주형 외부 |
| 현 황 | 하면 도장손상 | 현 황 | 기존 도장손상부 보수미흡 |

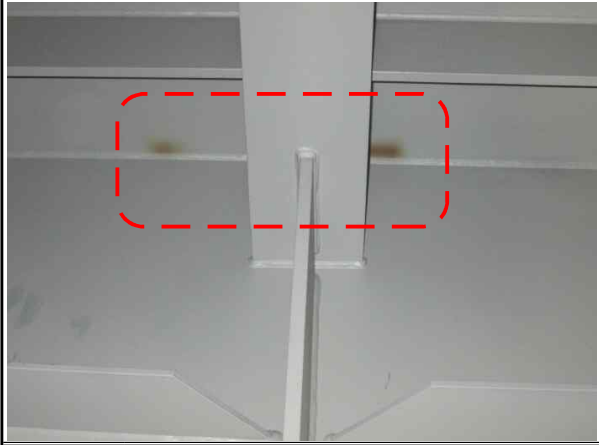
| 위 치 | 하행선 S6 G1 주형 내부 | 위 치 | 하행선 S7 G1 주형 내부 |
| 현 황 | 국부적인 도장손상 | 현 황 | 우수유입 흔적 |

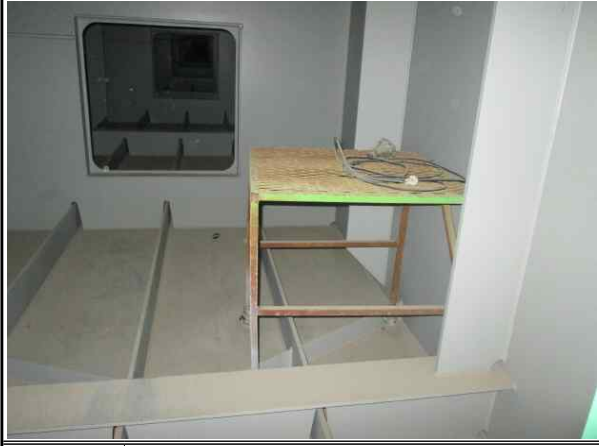
| 위 치 | 하행선 S12 G1 주형 내부 | 위 치 | 하행선 S13 G2 주형 내부 |
| 현 황 | 이물질 적치(공사 작업대) | 현 황 | Splite Plate 주위 우수유입 흔적 |

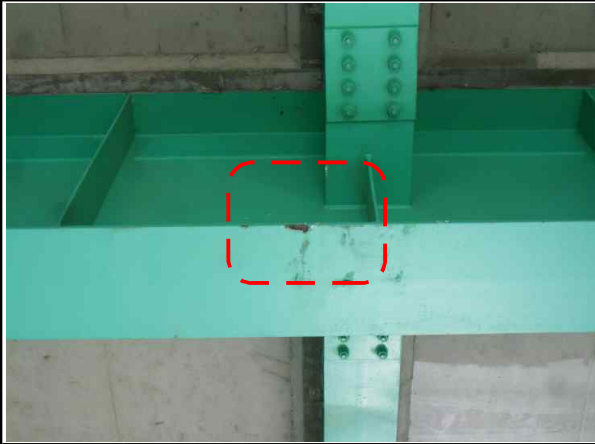
| 위 치 | 상행선 S4 가로보 | 위 치 | 하행선 S5 가로보 |
| 현 황 | 국부적인 도장손상 | 현 황 | 국부적인 도장손상 |

가로보는 기존 도장손상 외, 일부 구간 추가적인 도장손상이 확인되었으며, 시설물에 영향을 미치는 수준은 아니나, 내구성 확보 차원에서 보수가 필요하다.

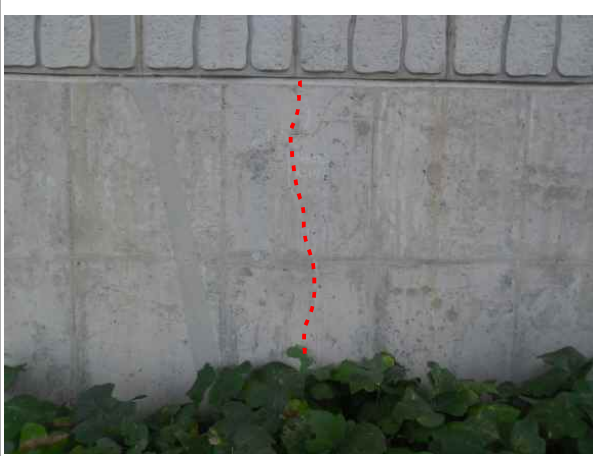
| 위 치 | 상행선 A1 교대 벽체 | 위 치 | 상행선 A2 교대 상면 |
| 현 황 | 수직균열(폭 0.2mm) | 현 황 | 흙벽 하부 마감처리 불량<br>(폐콘크리트 퇴적) |

교대는 역T형으로 일부 균열에 대한 보수가 실시되었으며, 보수부는 양호한 상태이나, 균열(폭 0.1~0.2mm), 상면 토사 및 폐콘크리트 퇴적, 체수 및 누수흔적, 백태, 흙벽 하부 마감처리 불량 등의 기존 손상 외 일부 구간 미세균열(폭 0.1mm이하)이 추가 발생된 것으로 조사되었다. 상기 손상은 대부분 초기 건조수축, 공용 년수 증가에 따른 노후화, 시공시 콘크리트 타설불량 등에 의한 열화현상으로 시설물에 영향을 미치는 수준은 아니나, 내구성 확보 차원의 적절한 보수 및 정비가 요구된다.

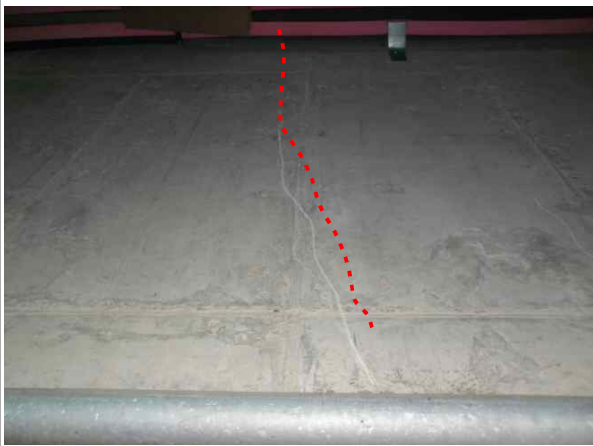
| 위 치 | 상행선 A2 교대 흙벽 | 위 치 | 하행선 A1 교대 흙벽 |
| 현 황 | 수직균열(폭 0.2mm) | 현 황 | 수직균열(폭 0.2mm) |

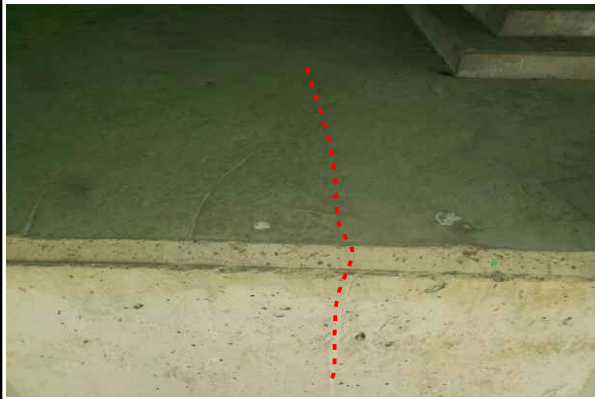
| 위 치 | 상행선 P1 코핑부 상면 | 위 치 | 상행선 P7 코핑부 상면 |
| 현 황 | 휨균열(폭 0.2mm) | 현 황 | 휨균열(폭 0.3mm) |

교각은 중공8각형으로 시공되었으며, 균열(폭 0.1~0.2mm), 체수흔적, 국부파손 등의 기존 손상 외 추가적인 균열(폭 0.1~0.3mm)이 일부 구간 발생된 것으로 나타났다. 상기 손상의 경우, 건조수축, 공용 년수 경과에 따른 노후화, 공용중 사용하중에 의한 휨 균열 등의 현상으로 손상의 정도가 시설물에 영향을 미치는 수준은 아니나, 내구성 확보 차원의 적절한 보수가 필요한 것으로 판단된다.

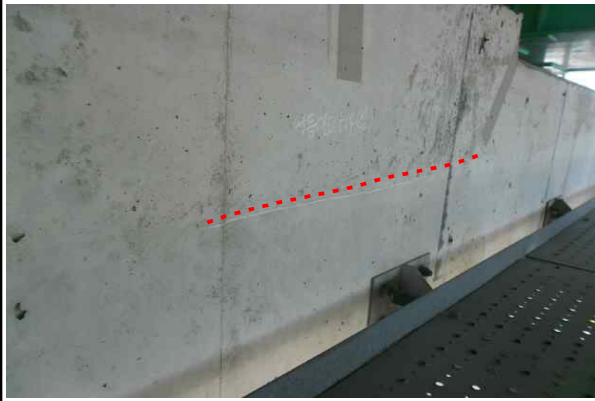
| 위 치 | 상행선 P14 코핑부 | 위 치 | 상행선 P15 코핑부 상면 |
| 현 황 | 수평균열(폭 0.2mm) | 현 황 | 휨균열(폭 0.3mm) |

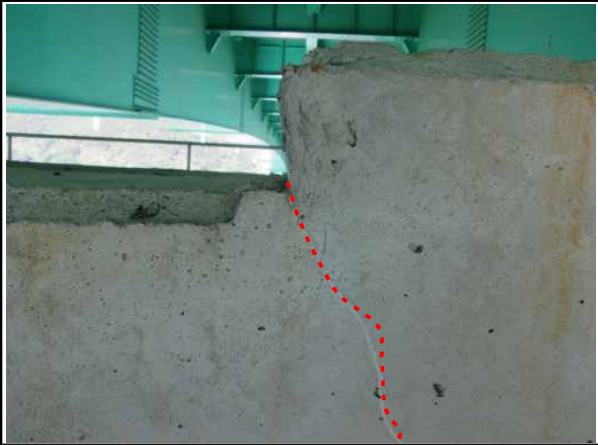
| 위 치 | 하행선 P4 코핑부 | 위 치 | 하행선 P4 기둥부 |
| 현 황 | 휨균열(폭 0.2mm) | 현 황 | 수직균열(폭 0.2mm) |

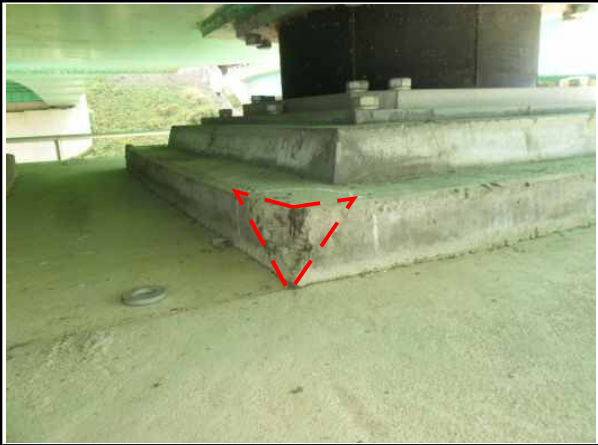
| 위 치 | 상행선 P1 SH1 | 위 치 | 상행선 P4 SH4 |
| 현 황 | 받침콘크리트 국부파손 | 현 황 | 고무재 손상 |

교량받침은 납면진받침(L.R.B)으로서, 일부 손상에 대한 보수가 실시된 상태이다. 외관조사 결과, 무수축물탈 및 받침콘크리트 균열 및 들뜸, 고무재 변형 및 손상, 볼트 녹 발생 및 조임불량, 받침콘크리트 재료분리 및 국부파손 등의 기존 손상 외, 일부 구간 무수축물탈 균열(폭 0.1mm), 보수부 재균열 등이 추가 발생한 것으로 나타났다. 상기 손상은 대부분 공용 년수 증가에 따른 노후화, 시공미흡, 공용중 사용하중에 의한 응력 발생 등에 의해 일반적으로 발생하는 현상들이며, 시설물에 영향을 미치는 수준은 아니나, 내구성 확보 차원에서 적절한 보수가 필요하다.

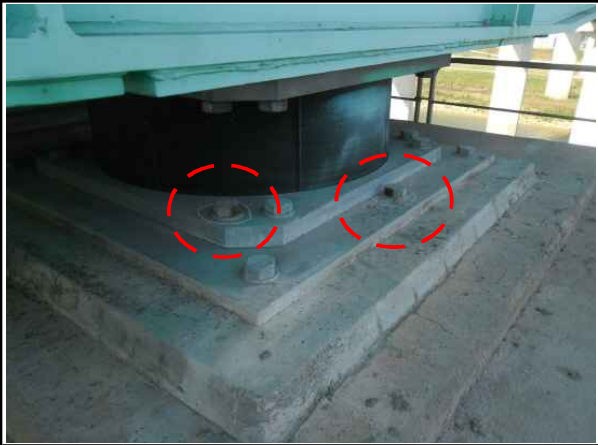
| 위 치 | 상행선 P5 SH4 | 위 치 | 상행선 P10 SH2 |
| 현 황 | 볼트 녹발생 | 현 황 | 무수축물탈 균열(폭 0.1mm) |

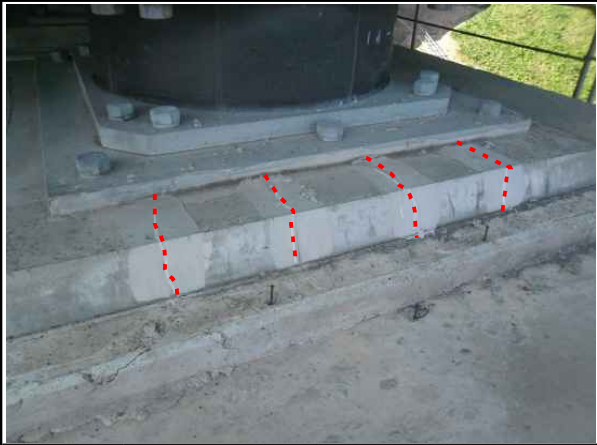
| 위 치 | 상행선 P14 SH4 | 위 치 | 상행선 P16 SH1 |
| 현 황 | 보수부 재균열(폭 0.1mm) | 현 황 | 볼트 조임불량 |

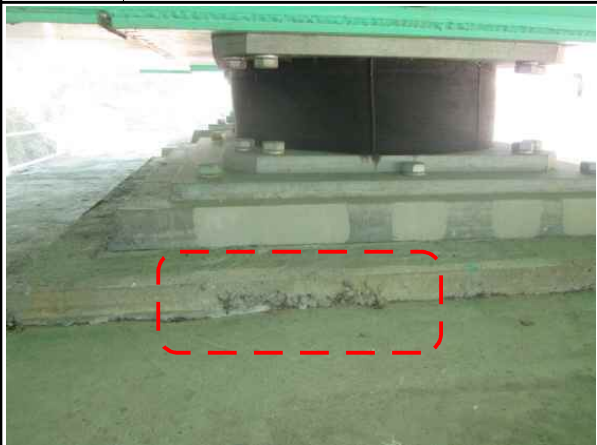
| 위 치 | 하행선 P1 SH2 | 위 치 | 하행선 P2 SH1 |
| 현 황 | 받침콘크리트 재료분리 | 현 황 | 볼트 녹발생 |

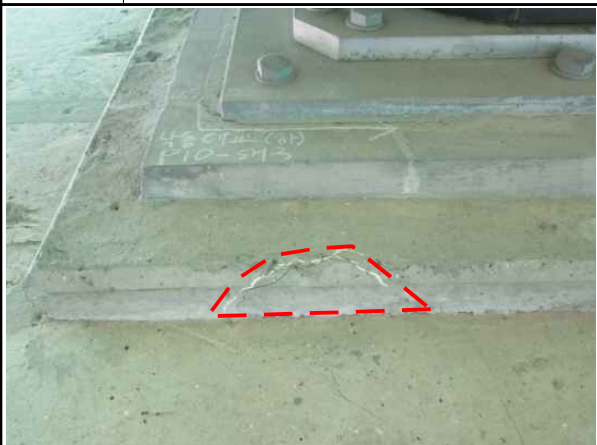
| 위 치 | 하행선 P10 SH3 | 위 치 | 하행선 P10 SH3 |
| 현 황 | 받침콘크리트 들뜸 | 현 황 | 무수축물탈 균열 |

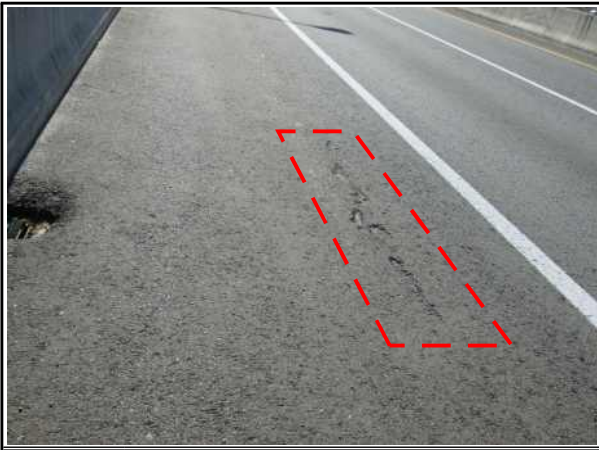
아스콘(T=8cm)으로 시공된 교면포장은 외관조사 결과, 라벨링, 패임, 포트홀, 보수부 재손상 등 기존 손상 외, 일부 구간 라벨링 및 패임이 추가 발생된 것으로 조사되었다. 이는 빈번한 중차량의 통행, 보수부 시공미흡 등에 의한 비구조적 손상으로서 시설물에 영향을 미치는 수준은 아니나, 손상의 정도에 따라 주행성 및 내구성 확보 차원의 적절한 보수가 필요하다.

| 위 치 | 상행선 S2 교면포장 | 위 치 | 상행선 S16 교면포장 |
| 현 황 | 패임(노건축) | 현 황 | 라벨링(일부 재료분리) |

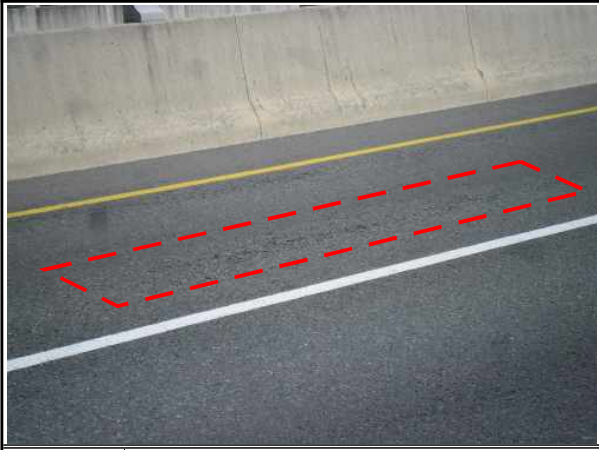
| 위 치 | 하행선 S3 교면포장 | 위 치 | 하행선 S12 교면포장 |
| 현 황 | 라벨링(일부 재료분리) | 현 황 | 보수부 재손상 |

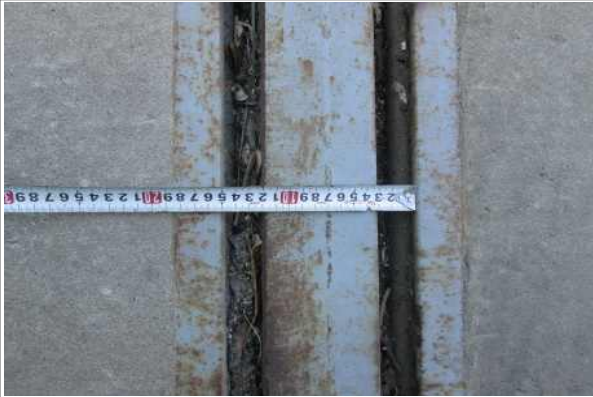
| 위 치 | 상행선 A1 신축이음 | 위 치 | 상행선 A2 신축이음 |
| 현 황 | 본체 유간측정(30+30=60mm) | 현 황 | 본체 이물질 퇴적 및 녹발생(노견측) |

Rail Joint Type으로 외관조사 결과, 소요 유간을 확보하고 있으며, 추가 발생 손상은 없으나, 일부 구간 본체 이물질 퇴적 및 녹발생, 누수 및 흡음재 탈락, 유간조절장치 이탈 등의 기존 손상에 대한 내구성 확보 차원의 적절한 보수 및 정비가 필요하다.

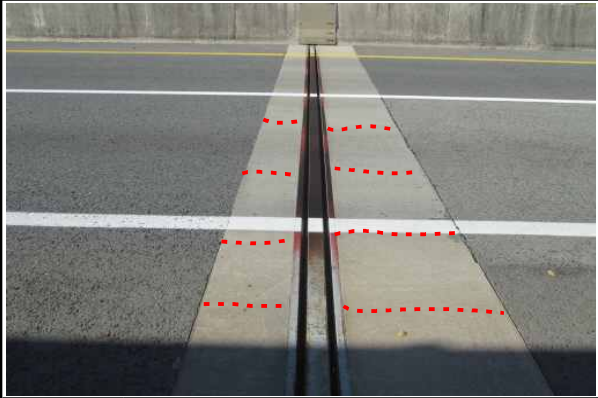
후타재의 경우, 전반적으로 폭 0.2mm 정도의 기존 균열이 확인된 바, 내구성 확보 차원의 적절한 보수가 필요하다. 현재 신축이음부에 발생한 손상은 빈번한 중차량 통행, 공용 년수 증가에 따른 노후화, 시공미흡 등의 요인에 의한 비구조적 손상이나, 내구성 및 주행성 확보 차원의 적절한 보수 및 정비가 필요하다.

| 위 치 | 상행선 A2 신축이음 | 위 치 | 하행선 P6 신축이음 |
| 현 황 | 후타재 균열(폭 0.1~0.2mm) | 현 황 | 후타재 균열(폭 0.2mm) |

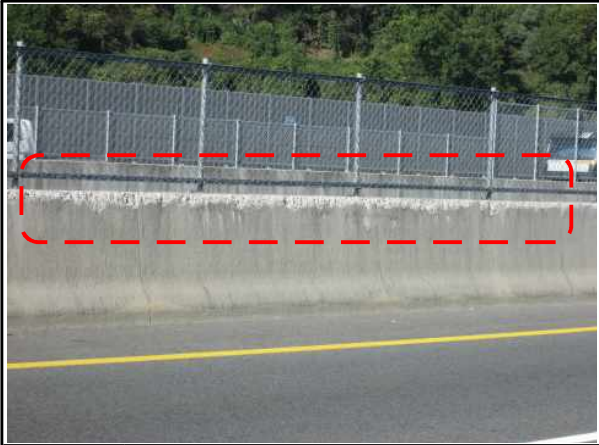
콘크리트 방호벽은 외관조사 결과, 기존 손상인 균열(폭 0.1~0.3mm) 및 표면균열, 균열부 백태, 국부파손 외, 일부 구간 균열(폭 0.1~0.3mm), 콘크리트 파손 등이 추가 발생된 것으로 조사되었으며, 이는 초기 타설불량, 건조수축 및 온도변화, 차량충돌 등의 요인에 의한 현상으로서 시설물에 영향을 미치는 수준은 아니나, 내구성 확보 차원의 적절한 보수가 요구된다.

| 위 치 | 상행선 S13 방호벽 | 위 치 | 상행선 A2측 경계부 방호벽 |
| 현 황 | 콘크리트 파손(차량충돌) | 현 황 | 콘크리트 들뜸 |

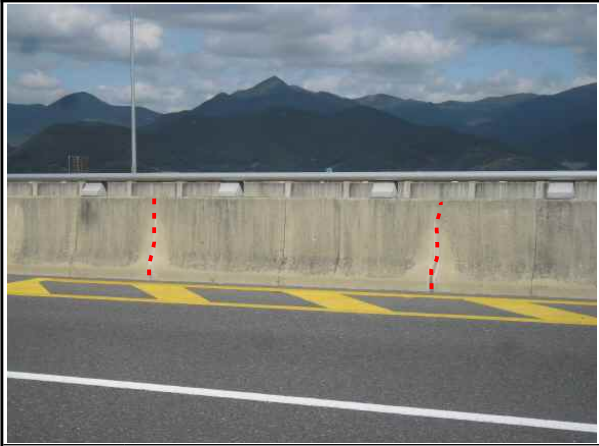
| 위 치 | 하행선 S1 방호벽 | 위 치 | 하행선 S5 방호벽 |
| 현 황 | 수직균열(폭 0.2mm) | 현 황 | 백태 |

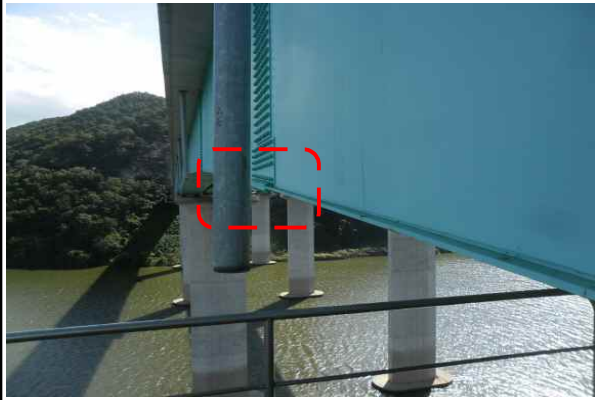
| 위 치 | 상행선 S4 | 위 치 | 상행선 S9 |
| 현 황 | 배수관 수평지지대 탈락 | 현 황 | 배수관 연결재 및 연결고리 탈락 |

육교형 및 산악형의 혼합형으로서 외관조사 결과, 배수기능에는 문제가 없는 것으로 조사되었으나, 배수관 수평지지대 탈락, 연결재 및 연결고리 탈락 등의 기존 손상 외, 일부 구간 수평지지대 탈락 및 변형이 추가 발생된 것으로 나타난 바, 적절한 정비가 요구된다.

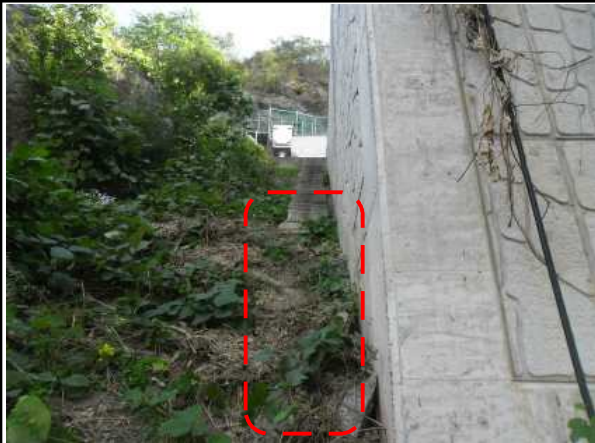
| 위 치 | 상행선 A1측 점검계단 | 위 치 | 상행선 P6측 차수관 |
| 현 황 | 일부 구간 계단 미설치 | 현 황 | 앵커탈락 |

기존 손상 중 일부 차수관, 텔리네이트 파손에 대한 보수가 실시되었으며, 추가 손상은 발생되지 않았으나, 점검계단 일부 미설치, 하부 토사유실, 파손, 방음벽 파손 및 변형, 차수관 앵커 탈락, 방음벽 지지대 리브 변형 등의 기존 손상이 확인되었다. 이는 대부분 시공미흡, 공용중 차량충돌 등에 의한 비구조적 손상이나, 점검자의 안전성 및 시설물 내구성 확보 차원의 적절한 보수 및 정비가 필요하다.

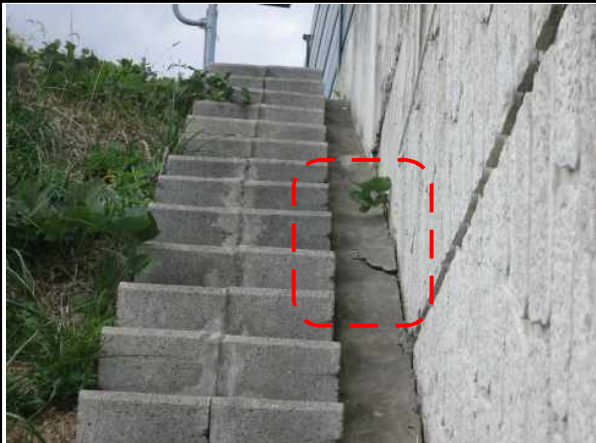
| 위 치 | 상행선 A2측 점검계단 | 위 치 | 하행선 A2측 점검계단 |
| 현 황 | 하부 토사유실(공동 발생) | 현 황 | 파손 |

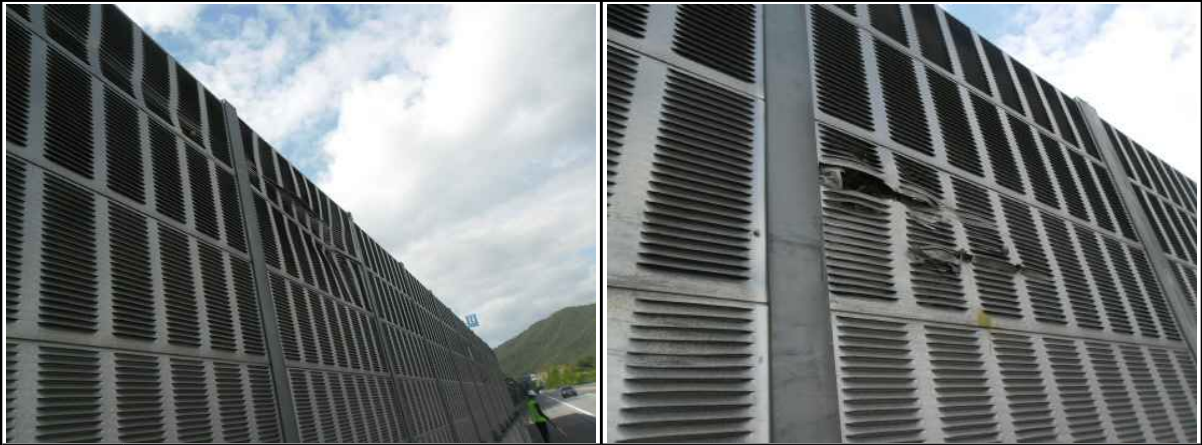
| 위 치 | 하행선 S15 |
| 현 황 | 차량충돌에 의한 방음벽 변형 및 파손 |

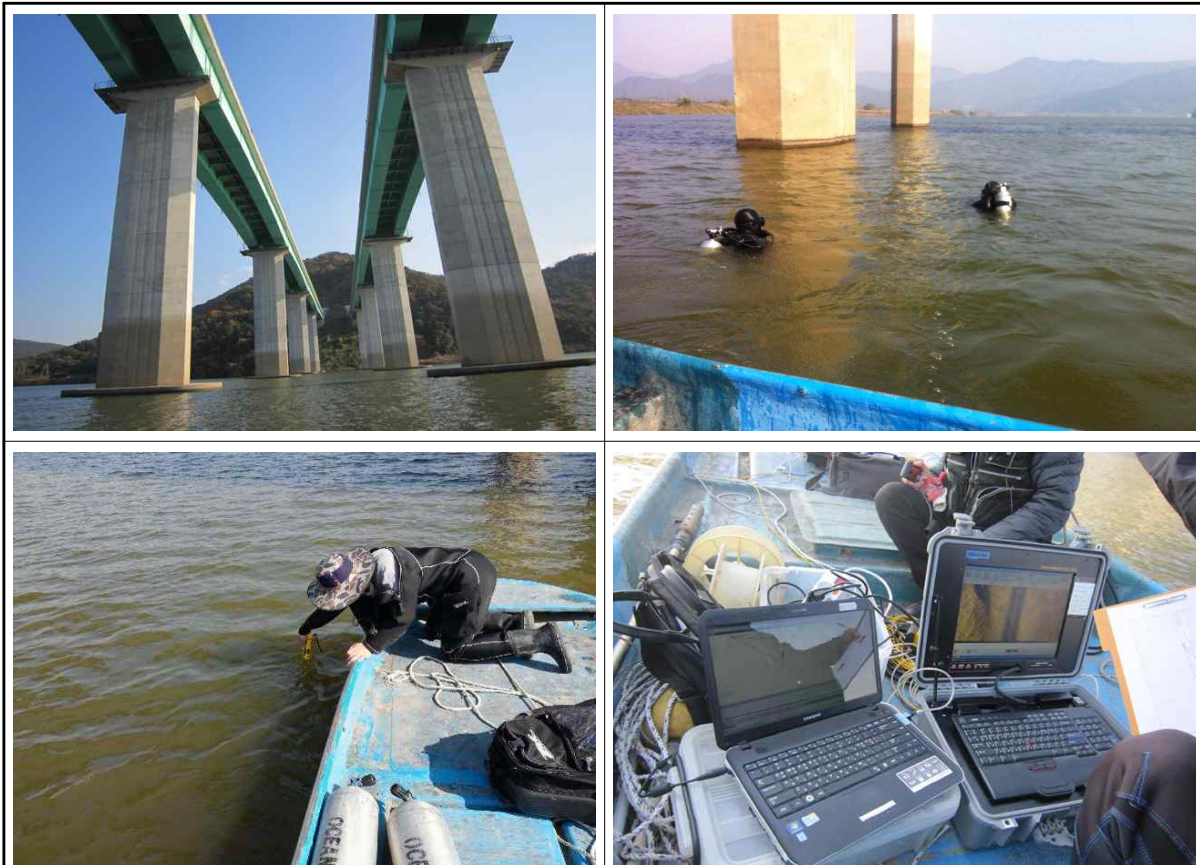
낙동대교 하천구간에 위치한 교각 기초부에 대한 결함 및 하상구간 상태파악을 위해 상·하행선 교각 P1~P6에 대하여 수중조사를 실시하였다. 수중조사는 잠수부에 의한 육안점검과 수중 초음파 촬영기(Side Scan Sonar System)를 사용하여 기초부 파손 여부, 세굴 및 하상구간 상태 등을 확인한 결과, 양호한 상태로 조사되었으며, 상세한 내용은 별첨 자료에 수록하였다.

수중조사 작업사진
