## 5. 삼랑진IC2교

## 삼랑진IC2교 현황표

작성일 : 2013년 11월 20일

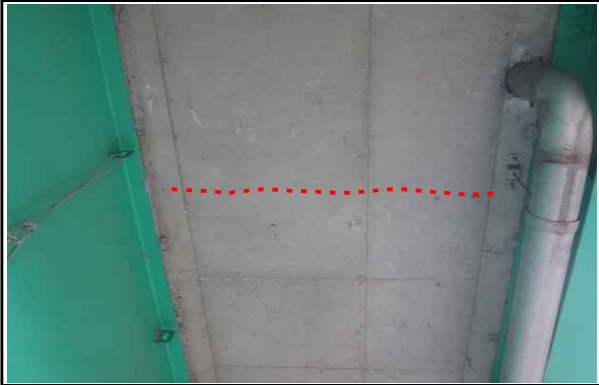
| 위 치 | S1 바닥판 하면 | 위 치 | S3 바닥판 하면 |

바닥판 하면은 추가 발생 손상은 없는 것으로 조사되었으며, 일부 구간 건조수축 균열 (폭 0.1~0.3mm), 켄틸레버부 백태 등의 기존 손상이 확인된 바, 내구성 확보 차원의 적절한 보수가 필요하다.

| 현 황 | 횡방향 균열(폭 0.3mm) | 현 황 | 횡방향 균열(폭 0.2mm) |

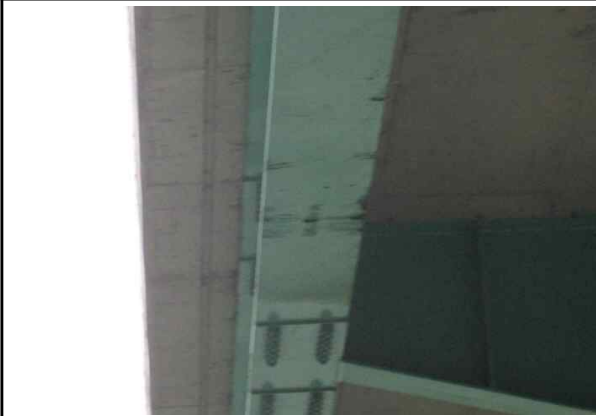
| 위 치 | S1 세로보 | 위 치 | S1 주형내부 |

주형 및 2차 부재(가로보, 세로보)는 일부 도장보수가 실시되었으며, 기존 손상인 세로보 국부적인 도장 손상 외, 일부 구간 차량 충돌에 의한 도장손상 및 지점부 주형 내부 Splice Plate 주위 우수유입흔적 및 이물질 퇴적(전선 폐자재 등)이 추가 발생된 것으로 조사되었다. 이는, 대부분 비구조적 손상이나, 내구성 확보 차원의 적절한 보수 및 정비가 필요하다.

| 현 황 | 하면 도장손상(차량충돌) | 현 황 | 이물질 퇴적(전선 폐자재) |

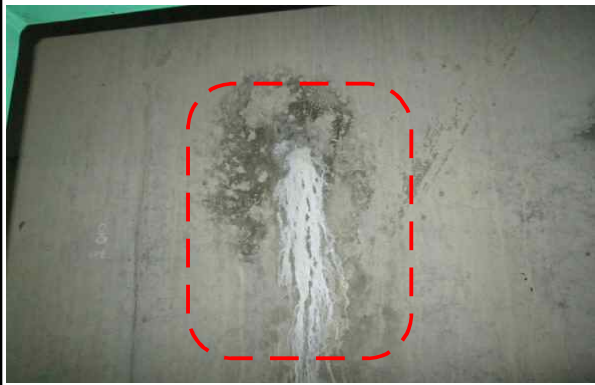
| 위 치 | A1 교대 흉벽 | 위 치 | A2 교대 흉벽 |

교대는 역T형 및 중력식으로서, 대부분의 기존 손상에 대한 보수가 실시되었으며, 보수부는 양호한 상태이나, 일부 구간 균열(폭 0.1mm), 백태 현상이 추가 발생된 것으로 확인된 바, 내구성 확보 차원의 적절한 보수가 필요하다.

| 현 황 | 백태 | 현 황 | 기존 누수흔적 보수(양호) |

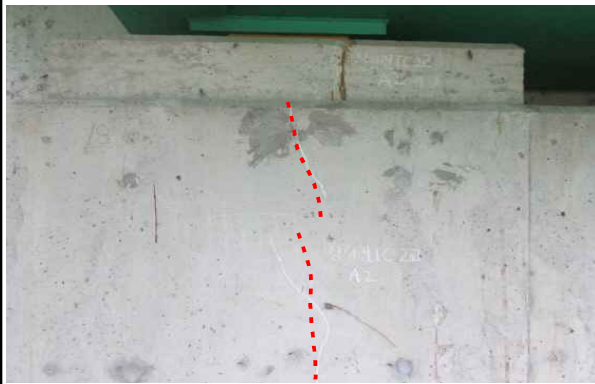
| 위 치 | A2 교대 벽체 | 위 치 | A2 교대 흉벽 |

| 현 황 | 균열(폭 0.1mm) | 현 황 | 기존 누수흔적 보수(양호) |

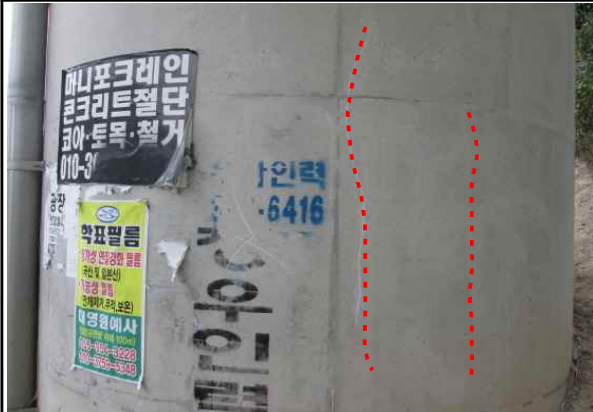
| 위 치 | P1 기둥부 배면 | 위 치 | P2 코핑부 배면 | | |

교각은 중공 기둥식으로서 외관조사 결과, 일부 구간 보수부 재균열 및 균열(폭 0.1~0.3mm)이 추가 발생된 것으로 확인되었으며, 이는 건조수축, 보수부 시공미흡 등에 의한 비구조적인 손상이나, 내구성 확보 차원의 적절한 보수가 필요하다.

| 현 황 | 보수부 재균열(폭 0.2mm) | 현 황 | 보수부 재균열(폭 0.2~0.3mm) | | |

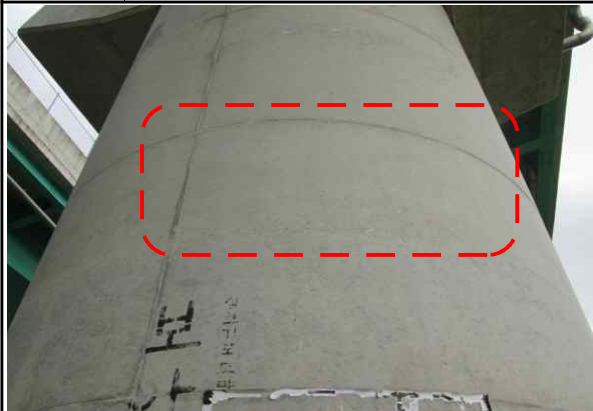
| 위 치 | P2 기둥부 정면 | | | | |

| 현 황 | 보수부 재균열(폭 0.2mm) | | | | |

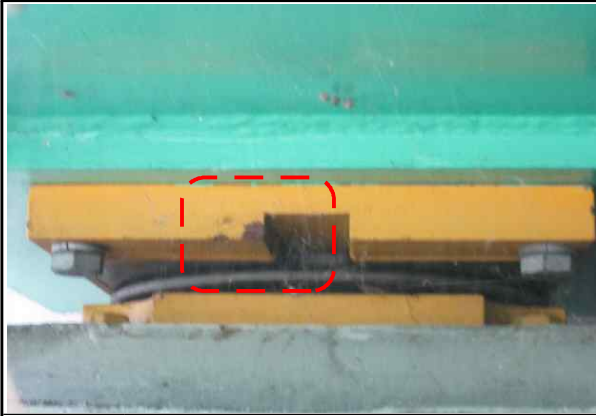
| 위 치 | A1 SH2 | 위 치 | A2 SH1 |

교량 받침은 POT BEARING 형식으로, 기존 손상인 Plate 녹발생 외, 일부 구간 받침콘크리트 균열(폭 0.2mm), 고정볼트 녹이 추가 발생되었으며, 이는 대부분 공용년수 증가에 따른 노후화에 의한 현상으로서, 비구조적인 손상이나 내구성 확보 차원의 적절한 보수가 필요하다.

| 현 황 | Plate 녹발생 | 현 황 | 받침콘크리트 균열(폭 0.2mm) |

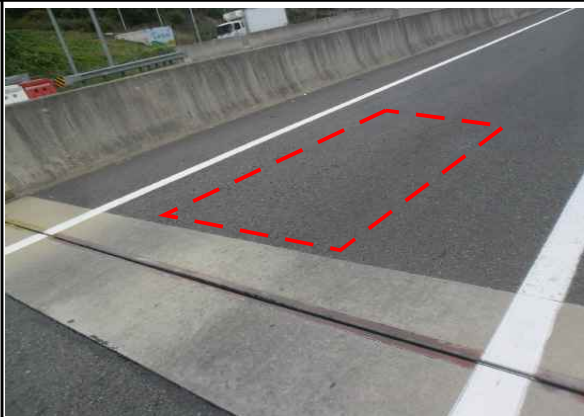
| 위 치 | 교면포장 | 위 치 | S1 교면포장 |

아스콘으로 시공된 교면포장은 외관조사 결과, 추가 발생 손상은 없으나, 중차량의 빈번한 통행에 의한 라벨링, 패임 등의 기존 손상이 조사된 바, 손상의 정도에 따라 차량 주행성 및 내구성 확보 차원의 적절한 보수가 필요하다.

| 현 황 | 전경 | 현 황 | 라벨링 |

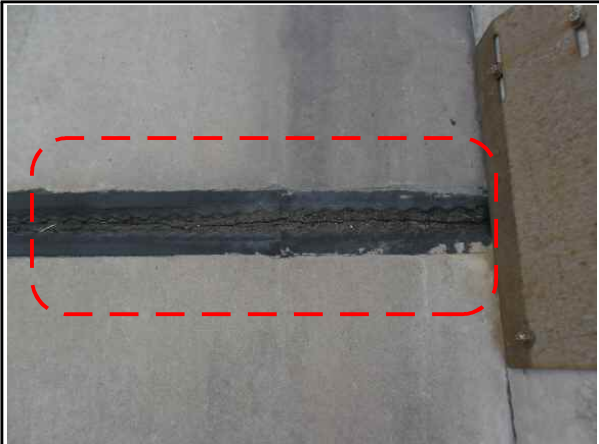
| 위 치 | A1 신축이음 | 위 치 | A2 신축이음 |

신축이음장치는(Rail Joint, Mono Cell Type) 2가지 형식으로서, 소요 유간을 확보하고 있으며, 외관조사 결과, 추가 발생 손상은 없으나, 본체 이물질 퇴적에 대한 지속적인 정비가 필요하다.

| 현 황 | 본체 이물질 퇴적(노건축) | 현 황 | 후타재 접속도로 이격 및 단차 |

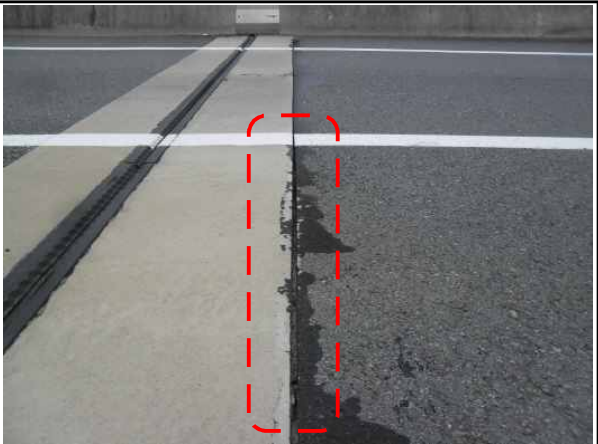
후타재의 경우, 추가 발생 손상은 없으나, 기존 손상인 폭 0.1~0.2mm 정도의 균열, 접속부 이격 및 단차 등이 확인되었다. 상기 손상은 대부분 공용 년수 증가에 따른 노후화, 중차량의 빈번한 통행 등에 의한 비구조적 손상이나, 차량 주행성 및 내구성 확보 차원의 적절한 보수 및 정비가 필요하다.

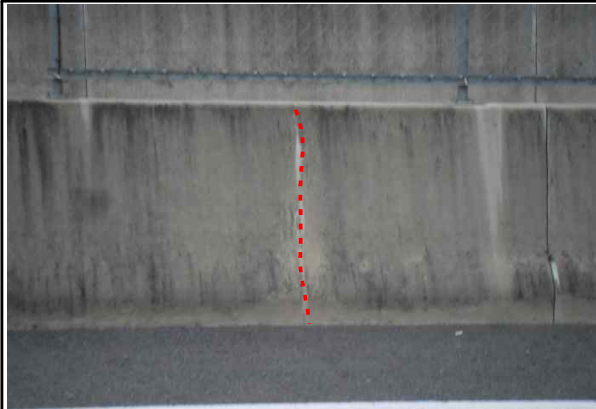
| 위 치 | S2 방호벽 | 위 치 | S3 방호벽 |

콘크리트 방호벽으로서, 일부 균열에 대한 보수가 실시되었으며, 보수부는 양호한 상태이나, 균열(폭 0.2~0.3mm) 및 균열부 백태 등 기존 손상 외 일부 구간 균열(폭 0.2mm)이 추가 발생된 것으로 조사된 바, 내구성 확보 차원의 적절한 보수가 필요한 것으로 판단된다.

| 현 황 | 수직균열(폭 0.2mm) | 현 황 | 균열부 백태(폭 0.2mm) |

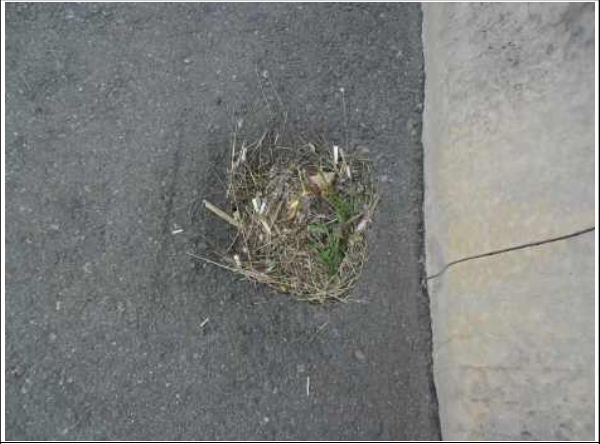
| 위 치 | 육교형 배수관 | 위 치 | S1 |

육교형식으로 시공된 배수시설은 기존 손상에 대한 정비가 완료되었으며, 추가 발생 손상은 없는 비교적 양호한 상태이나, 일부 구간 배수구 이물질 퇴적에 대한 지속적인 정비가 필요하다.

| 현 황 | 전 경 | 현 황 | 배수구 이물질 퇴적 |

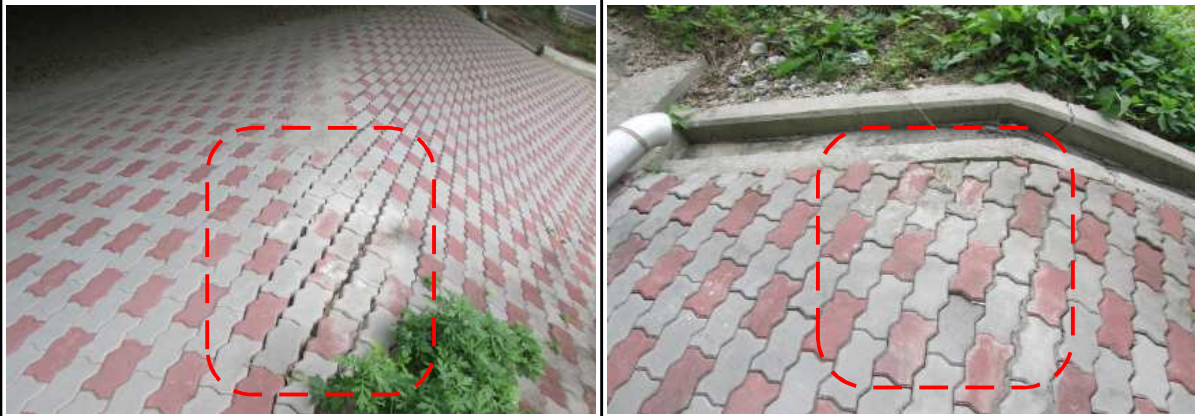
| 위 치 | A1측 |

일부 구간 차수관 앵커 탈락 및 양측 교대 보호 법면 침하, A2측 점검계단 침하 및 공동 등 기존 손상에 대해 적절한 보수 및 정비가 필요하다.

| 현 황 | 법면 보호블럭 침하 |

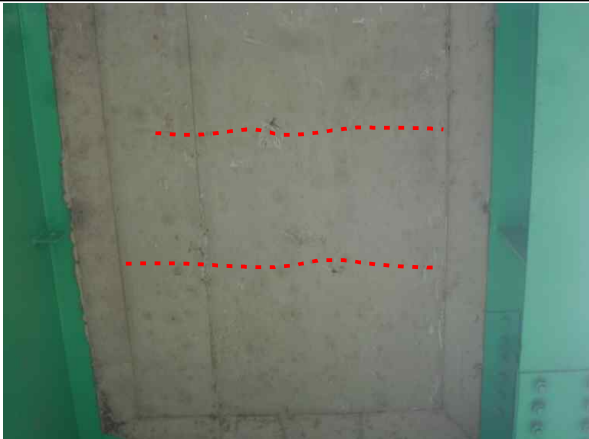
| 위 치 | 상행선 S3 바닥판 하면 | 위 치 | 하행선 S3 바닥판 하면 |

바닥판 하면은 기존 콘크리트 파손 부위에 대한 보수가 실시되었으며, 보수부는 양호한 상태이다. 추가 발생 손상은 없으나, 기존 손상인 바닥판 하면 건조수축 균열, 캔틸레버부 균열 및 백태 등이 확인된 바, 내구성 확보 차원의 적절한 보수가 필요하다.

| 현 황 | 횡방향 균열(폭 0.2mm) | 현 황 | 지점부 콘크리트 파손 보수(양호) |

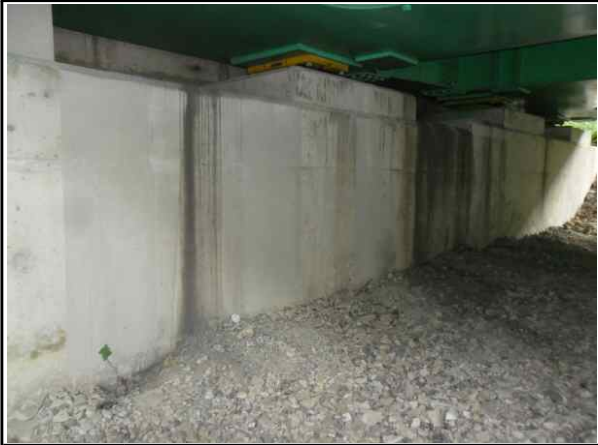
| 위 치 | 상행선 A1 교대 벽체 | 위 치 | 하행선 A2 교대 벽체 |

교대는 역T형 및 중력식으로서, 일부 기존 균열에 대한 보수가 실시되었으며, 보수부는 양호한 상태이나, 신축이음 하부로부터 우수유입으로 인한 체수 및 누수흔적, 균열(폭 0.1~0.2mm) 등의 기존 손상 외, 일부 구간 시공미흡에 의한 보수부 재균열이 추가 발생된 것으로 확인된 바, 신축이음과 연계하여 적절한 보수가 필요하다.

| 현 황 | 누수흔적 | 현 황 | 누수흔적 |

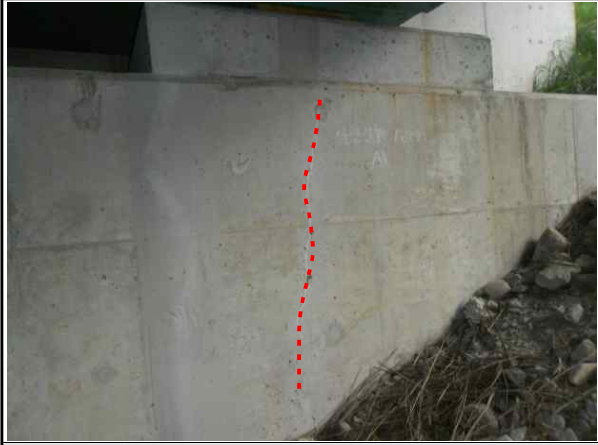
| 위 치 | 상행선 A2 교대 벽체 | 위 치 | 하행선 A2 교대 벽체 |

| 현 황 | 보수부 재균열(폭 0.1mm) | 현 황 | 보수부 재균열(폭 0.1~0.2mm) |

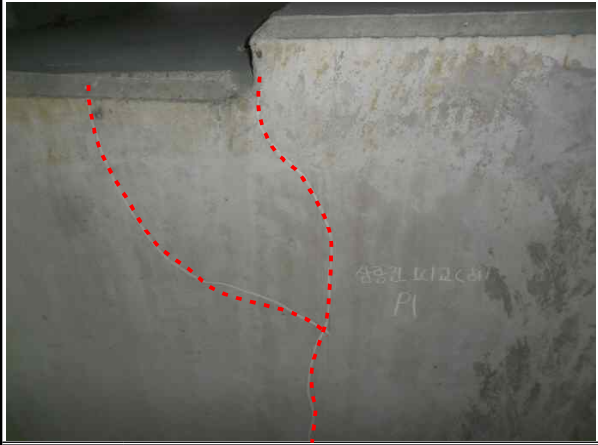
| 위 치 | 하행선 P1 코핑부 | 위 치 | 하행선 P2 기둥부 좌측면 |

| 현 황 | 휨균열(폭 0.2mm) | 현 황 | 표면균열 |

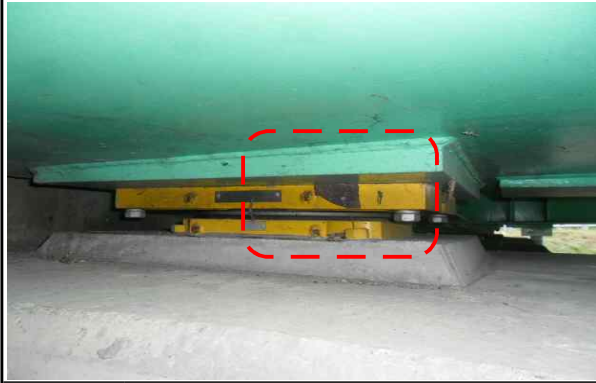
| 위 치 | 상행선 A2 SH2 | 위 치 | 상행선 P2 SH2 |

교량 받침은 POT BEARING 형식으로서 외관조사 결과, 일부 구간 고정볼트 및 Plate 녹, 무수축물탈 및 받침콘크리트 균열(폭 0.1~0.2mm)이 추가 발생되었으며, 노후화 및 공용중 사용하중 등에 의한 현상으로서, 시설물에 영향을 미치는 수준은 아니나, 내구성 확보 차원의 적절한 보수가 필요하다.

| 현 황 | Plate 녹발생 | 현 황 | 고정볼트 녹발생 |

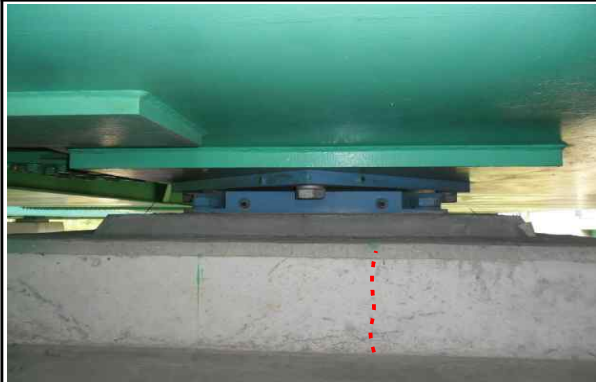
| 위 치 | 상행선 P2 SH3 | 위 치 | 하행선 A2 SH4 |

| 현 황 | 받침콘크리트 균열(폭 0.2mm) | 현 황 | 받침콘크리트 균열(폭 0.1mm) |

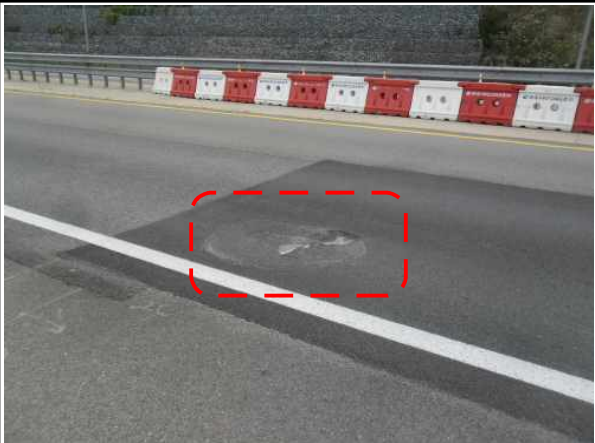
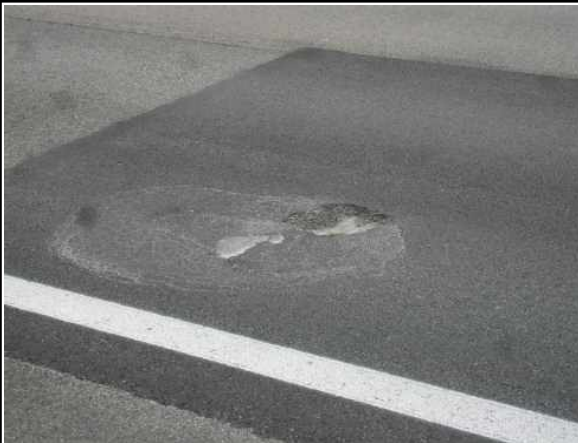
| 위 치 | 상행선 A1측 교량 시점부 접속도로 | | |

교면포장은 아스콘으로 시공되었으며, 일부 균열에 대한 보수가 실시된 상태이다. 외관조사 결과, 기존 손상인 라벨링, 보수부 손상(패임) 외 일부 구간 보수부 재손상, 교량 접속도로(상 A1측) 보수부 재손상이 추가 발생된 것으로 확인되었으며, 이는 대부분 중차량 등의 빈번한 통행에 의한 열화현상으로서 비구조적 손상이나, 차량의 주행성 및 내구성 확보 차원에서 손상의 정도에 따라 적합한 보수 및 정비가 필요하다.

| 현 황 | 보수부 재손상(패임) | | |

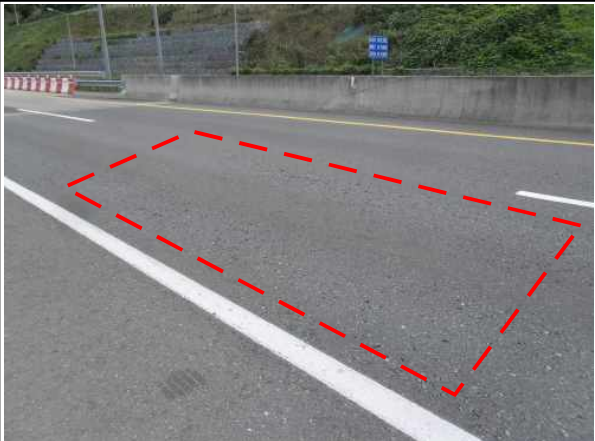
| 위 치 | 상행선 S1 교면포장 | 위 치 | 상행선 S2 |

| 현 황 | 라벨링 | 현 황 | 보수부 재손상(패임) |

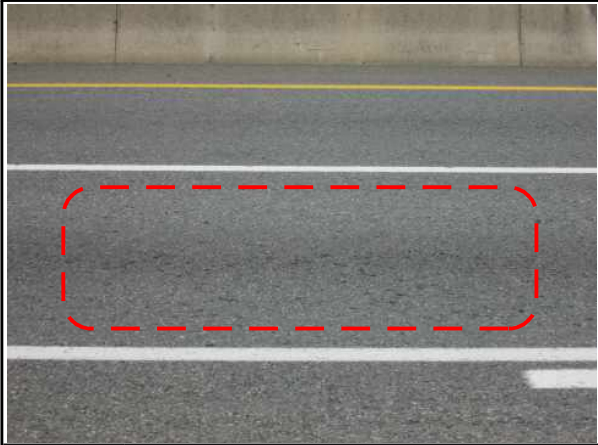
| 위 치 | 하행선 S2 교면포장 | 위 치 | 하행선 S2 교면포장 |

| 현 황 | 라벨링 | 현 황 | 보수부 채손상(폐임) |

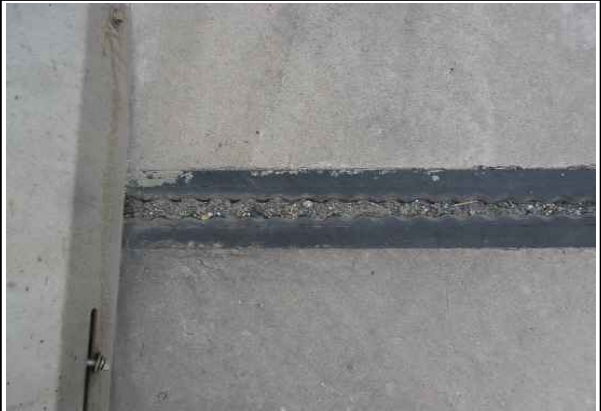
| 위 치 | 상행선 A1 신축이음 | 위 치 | 상행선 A2 신축이음 |

| 현 황 | 본체 유간측정(약 40mm) | 현 황 | 본체 이물질 퇴적(노견측) |

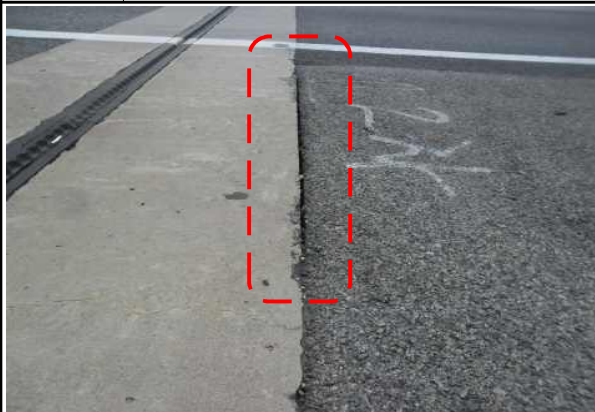
| 위 치 | 상행선 A2 신축이음 | 위 치 | 하행선 A1 신축이음 |

후타재의 경우, 기존 손상인 폭 0.2~0.5mm 정도의 균열, 접속부 이격 및 단차 등이 확인되었다. 상기 손상은 대부분 공용 년수 증가에 따른 노후화, 중차량의 빈번한 통행 등에 의한 비구조적 손상이나, 차량 주행성 및 내구성 확보 차원의 적절한 보수 및 정비가 필요하다.

| 현 황 | 후타재 접속부 이격 및 단차 | 현 황 | 후타재 균열(폭 0.2mm) |

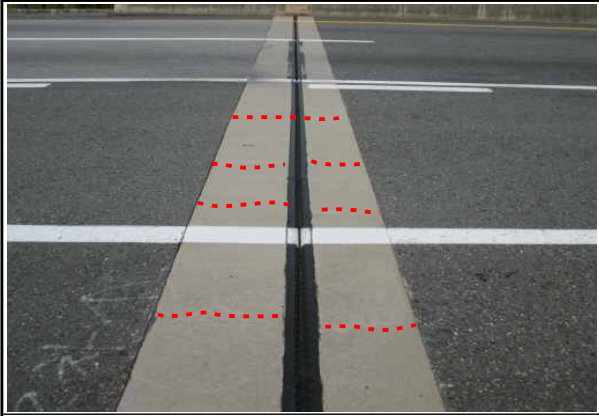
| 위 치 | 하행선 A2 신축이음 | 위 치 | 하행선 A2 신축이음 |

| 현 황 | 후타재 균열(폭 0.2~0.5mm) | 현 황 | 후타재 접속부 이격 |

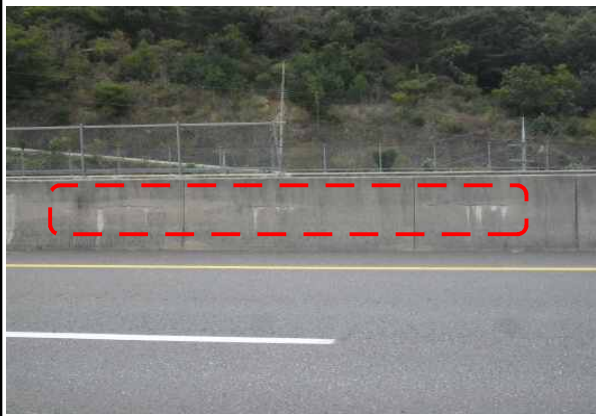
| 위 치 | 상행선 S3 방호벽 | 위 치 | 하행선 S1 방호벽 |

콘크리트 방호벽으로 외관조사 결과, 일부 균열보수가 실시되었으며, 균열(폭 0.1~1.0mm) 및 균열부 백태 등 기존 손상 외 일부 구간 균열(폭 0.1mm)이 추가 발생된 것으로 조사되었다. 이는 건조수축, 시공시 타설불량 등에 따른 현상으로서, 시설물에 영향을 미치는 수준은 아니나, 내구성 확보 차원의 적절한 보수가 필요하다.

| 현 황 | 균열부 백태 | 현 황 | 균열부 백태 |

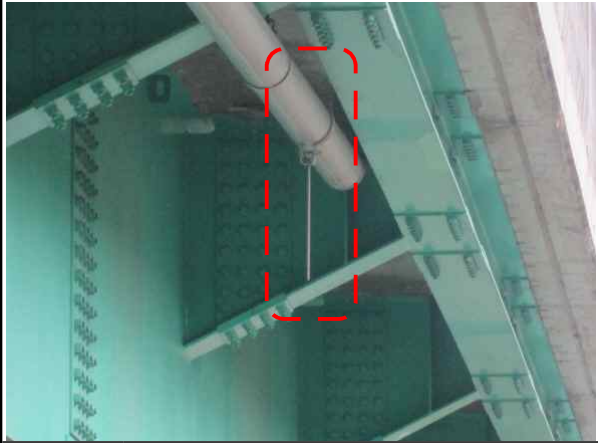
| 위 치 | 하행선 S3 | 위 치 | 하행선 S3 |

배수시설은 육교형으로 추가 발생 손상은 없으나, 일부 구간 기존 손상인 배수구 그레이팅 망실 및 파손, 배수관 연결재 탈락(하 S3) 등이 확인된 바, 적절한 정비가 요구된다.

| 현 황 | 배수관 연결재 탈락 | 현 황 | 배수구 스틸 그레이팅 망실 |

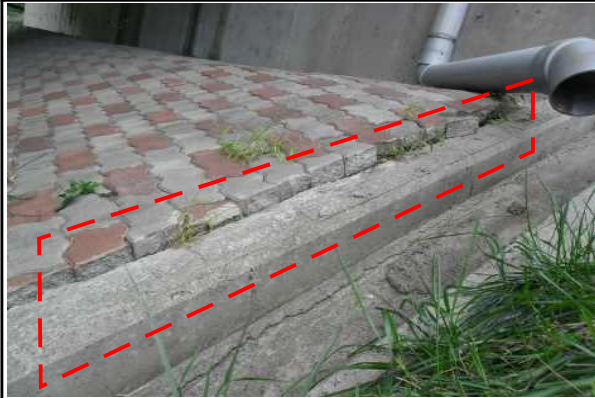
| 위 치 | A2 측 배수측구 | 위 치 | 상행선 A1측 점검계단 | | |

기존 안전휀스 파손 구간에 대한 정비가 완료되었으며, 추가 발생 손상은 없으나, 일부 구간 차수관 앵커탈락, 배수측구 이격 및 침하, 점검계단 하부 공동 및 파손, 법면 침하 등의 기존 손상에 대해 적절한 정비가 필요하다.

| 현 황 | 이격 및 침하 | 현 황 | 파손 및 하부 공동발생 | | |
