## 7. 용산터널

## 용산터널 현황표

작성일 : 2013년 11월 20일

# 제 1 장 서 론

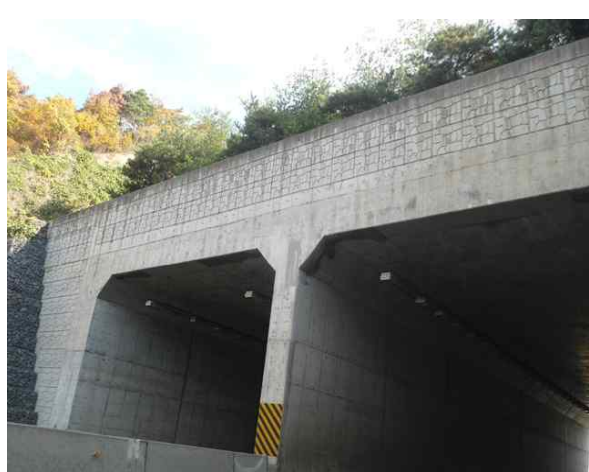
| 위 치 | 종점측 | | |

| 현 황 | 백태 보수 | | |

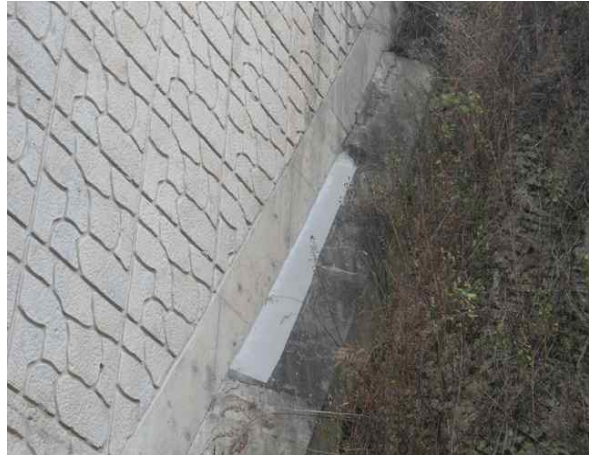
| 현 황 | 들뜸 보수 | 현 황 | 문양콘크리트 박락 |

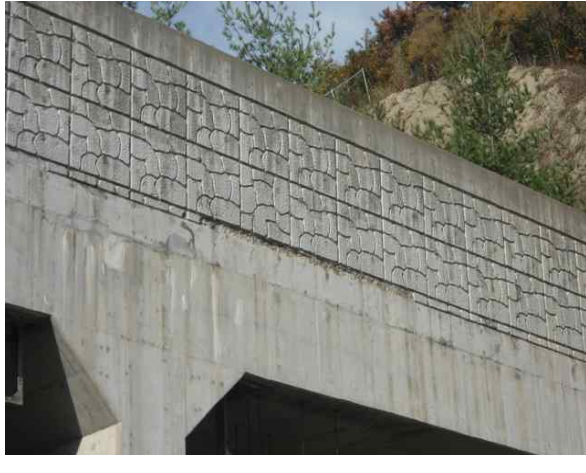
- 금회 조사시, 백태, 박락, 들뜸에 대해 일부 보수가 조사되었고, 양호한 상태이다.
- 시점부 박락이 일부 조사되었다.

| 구 분 | 손 상 현 황 | | 단 위 | 합 계 | 보수공법 | 비고 |
|---|---|---|---|---|---|---|
| 갯문부 | 문양콘크리트 박락 | | M <sup>2</sup><br>(개소) | 0.3<br>(1) | 단면보수공법 | |

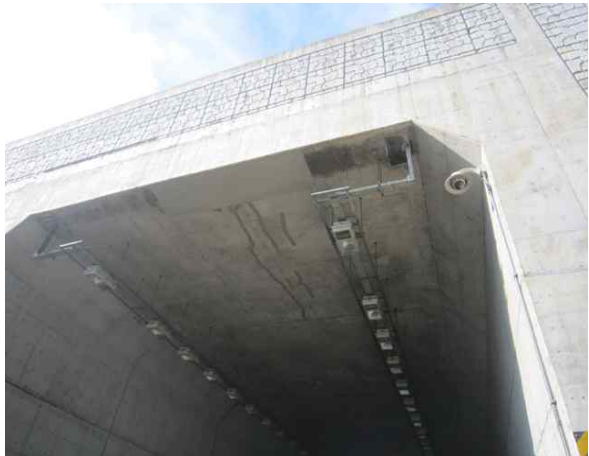
| 현 황 | 결로 보수 | 현 황 | 백태 보수 |

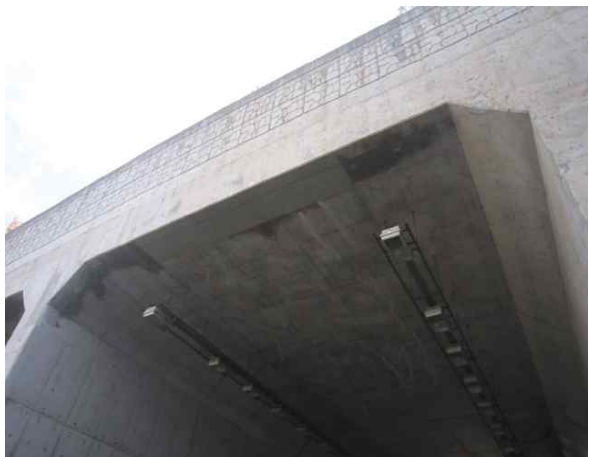
| 현 황 | 결로 보수 | 현 황 | 현치부 균열 (폭 0.1mm) |

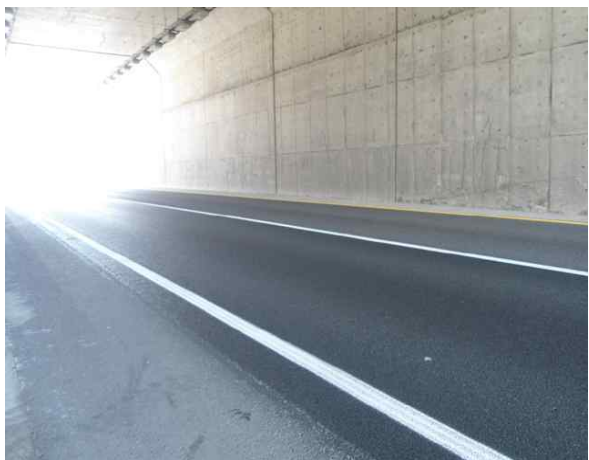
| 현 황 | 2차로 재포장 | 현 황 | 콘크리트 균열 |

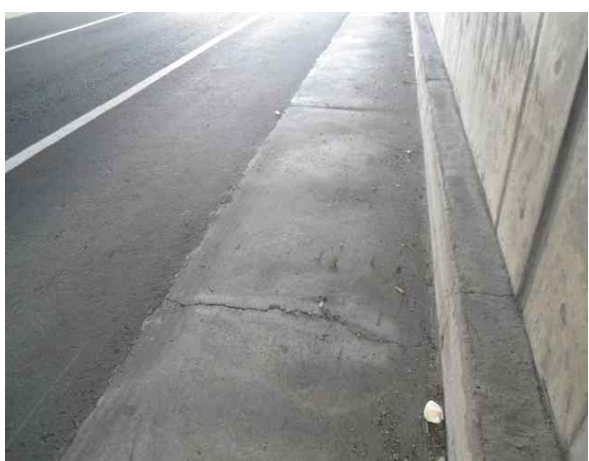
| 현 황 | 콘크리트 균열 | 현 황 | 아스콘 균열 |

| 구 분 | 손 상 현 황 | | 단 위 | 합 계 | 보수공법 | 비고 |
|---|---|---|---|---|---|---|
| 포장부 | 콘크리트 균열(갯길) | | M<br>(개소) | 1.2<br>(2) | 단면보수공법 | |

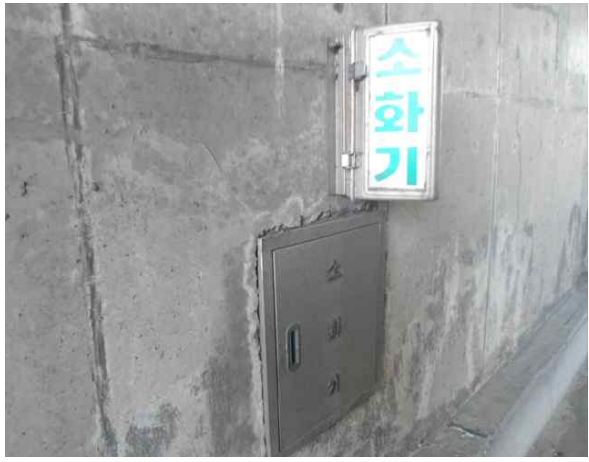
| 현 황 | 소화기함 전경 | 현 황 | 소화기 내부 전경 |
