## 8. 무척산터널

## 무척산터널 현황표

작성일 : 2013년 11월 20일

# 제 1 장 서 론

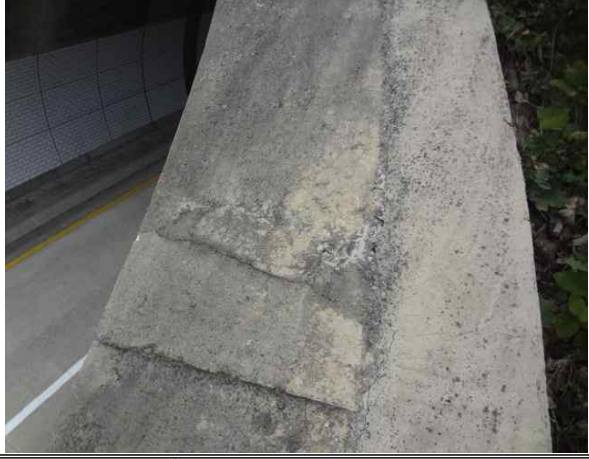
| 위 치 | 시점측 상행선 | 위 치 | 시점측 |

갯문 형식은 Bell Mouth 및 면벽형식이며, 전반적으로 손상이 없는 양호한 상태이나, 시점측 상행선 Bell Mouth 마구리면에 균열이 발생한 것으로 조사되었다.

| 현 황 | 마구리면 균열 | 현 황 | 갯문 전경 |

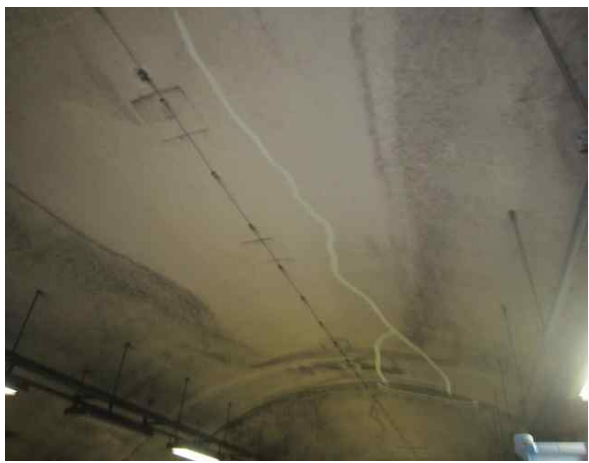
| 위 치 | 상행선 SPAN 42 | 위 치 | 하행선 SPAN 100 |

| 현 황 | 균열 보수 | 현 황 | 균열 보수 |

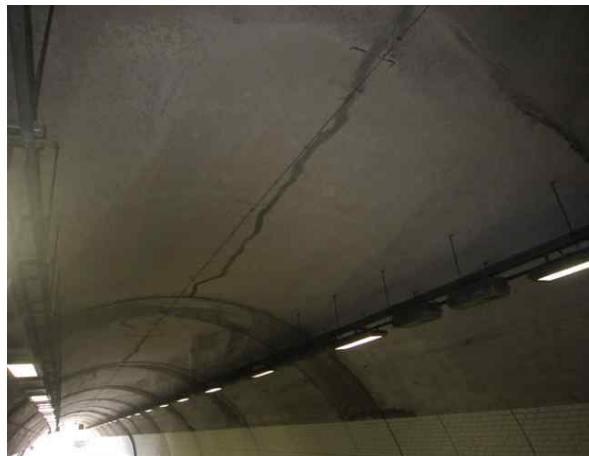
| 위 치 | 상행선 SPAN 12 | | |

| 현 황 | 보수부 재균열 (폭 0.3mm) | | |

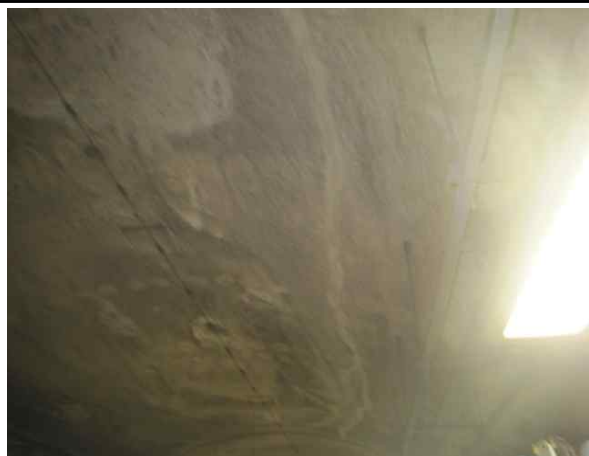
| 위 치 | 상행선 SPAN 48 | 위 치 | 하행선 SPAN 36 |

| 현 황 | 보수부 재균열 (폭 0.5mm) | 현 황 | 균열 (폭 0.3mm) |

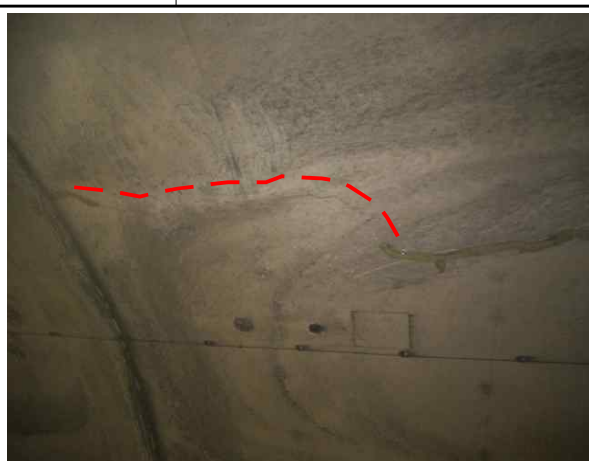
| 위 치 | 하행선 SPAN 139 | 위 치 | 하행선 SPAN 152 |

| 현 황 | 균열 (폭 0.3mm) | 현 황 | 균열 (폭 0.3mm) |

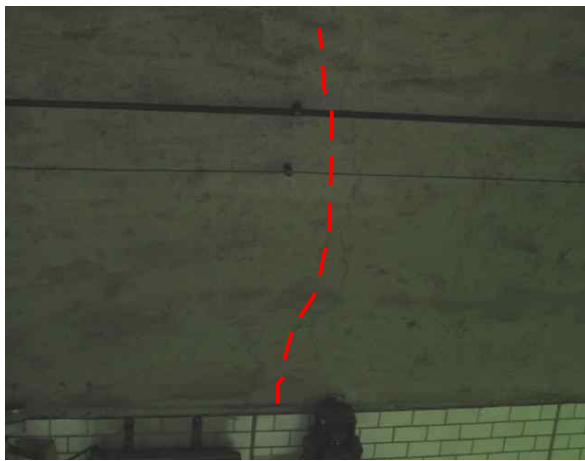
| 위 치 | 상행선 SPAN 78 | 위 치 | 하행선 SPAN 120 |

| 현 황 | 수직균열(폭 0.3mm) | 현 황 | 타일탈락 |

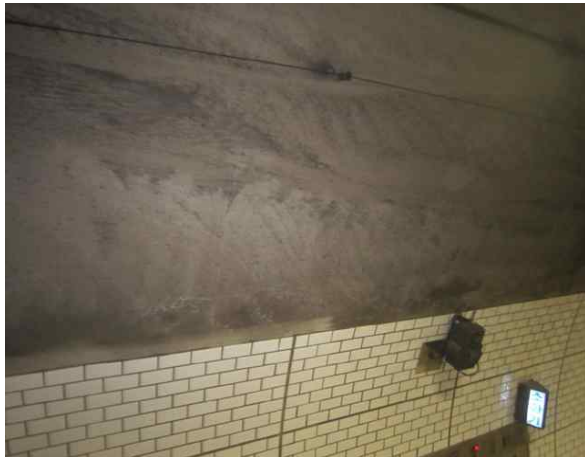
| 위 치 | 하행선 SPAN 48 | 위 치 | 하행선 SPAN 227 |

| 현 황 | 표면균열 | 현 황 | 반원형 균열(폭 0.2mm) |

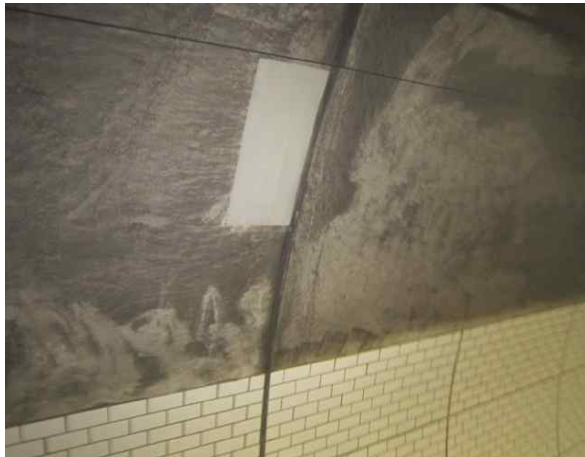
| 위 치 | 하행선 JOINT 57 | 위 치 | 상행선 JOINT 76 |

| 현 황 | 들뜸 보수 | 현 황 | 콘크리트 들뜸(A=0.1*3.0) |

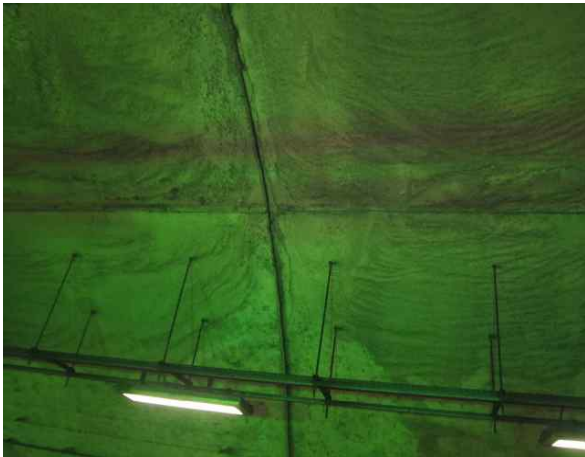
조인트부는 금회 조사시, 일부에서 들뜸 보수를 실시하였고, 양호한 상태이다. 일부 미보수된 국부적인 콘크리트 들뜸 및 박락 등의 손상은 탈락시 하부 주행차량의 안전 사고 위험성을 내포하고 있으므로 신속한 조치가 필요하다.

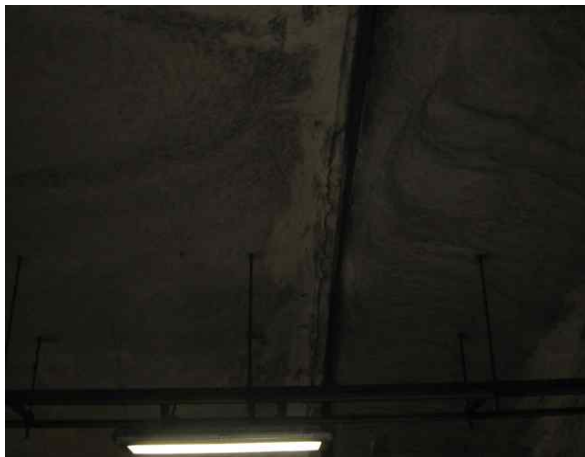
| 위 치 | 하행선 JOINT 38 | 위 치 | 하행선 JOINT 202 |

| 현 황 | 콘크리트 들뜸(A=0.1*3.0) | 현 황 | 콘크리트 들뜸(A=0.1*0.3) |

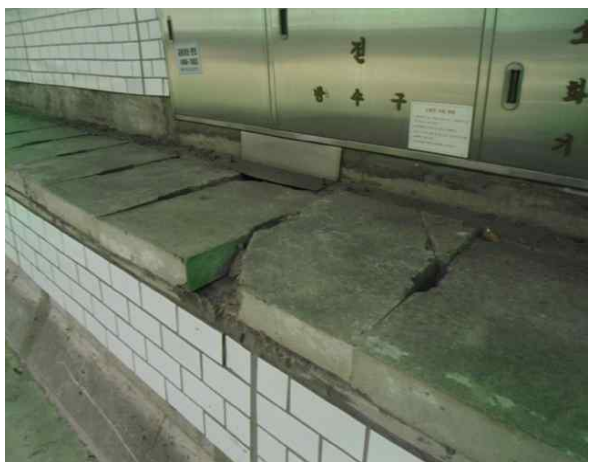
| 위 치 | 상행선 SPAN 78 | 위 치 | 상행선 SPAN 142 |

| 현 황 | 덮개 파손 | 현 황 | 측면 타일파손 |

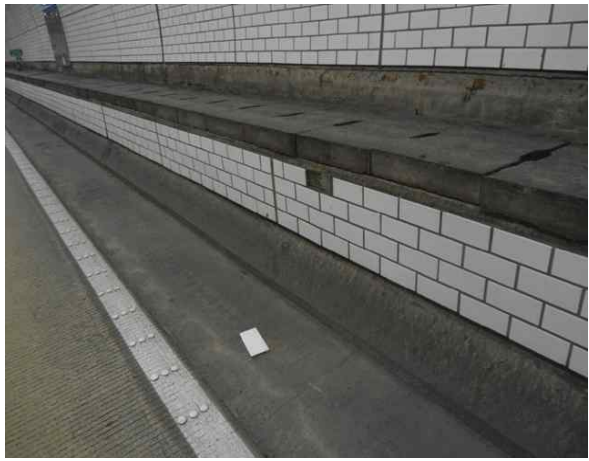
| 위 치 | 하행선 SPAN 137 | 위 치 | 시점부 D면 내부 전구간 |

| 현 황 | 측면 타일탈락 | 현 황 | 균열 (폭 0.1mm) |

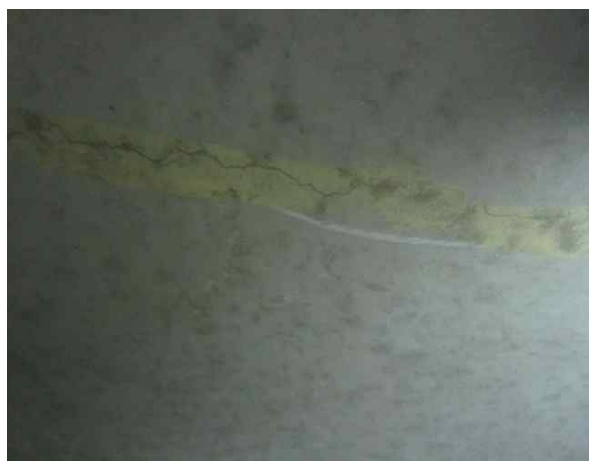
| 위 치 | 시점부 A면 내부 STA.12m | 위 치 | 시점부 B면 내부 STA.5m |

| 현 황 | 재균열 (폭 0.1mm) | 현 황 | 조인트부 누수 |

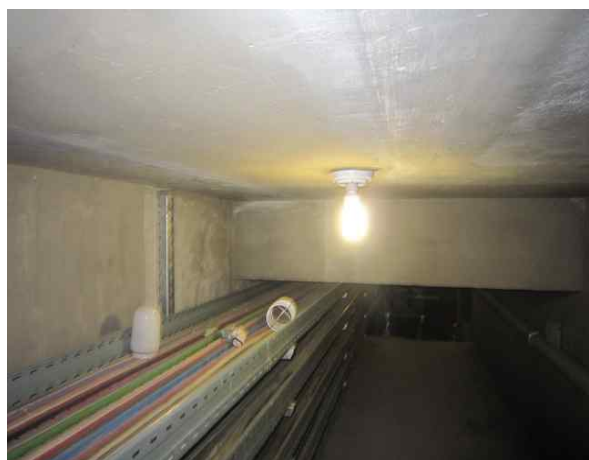
| 위 치 | 중점부 A“면 내부 STA.23m | 위 치 | 중점부 A면 내부 STA.25m |

| 현 황 | 등 덮개 탈락 | 현 황 | 백태 |

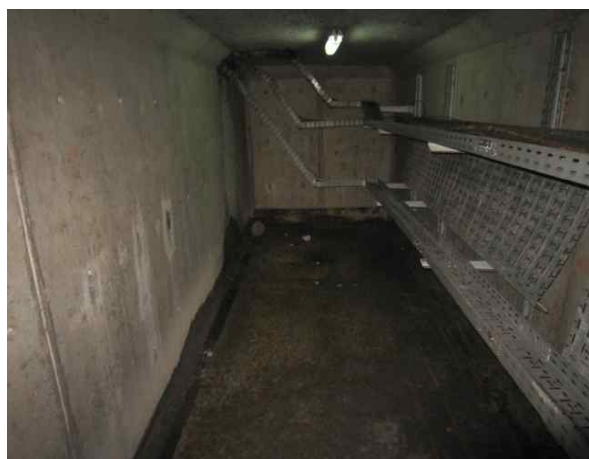
| 위 치 | 중점부 C면 내부 STA.15m | | |

| 현 황 | 공동구 연결홀 누수 | | |

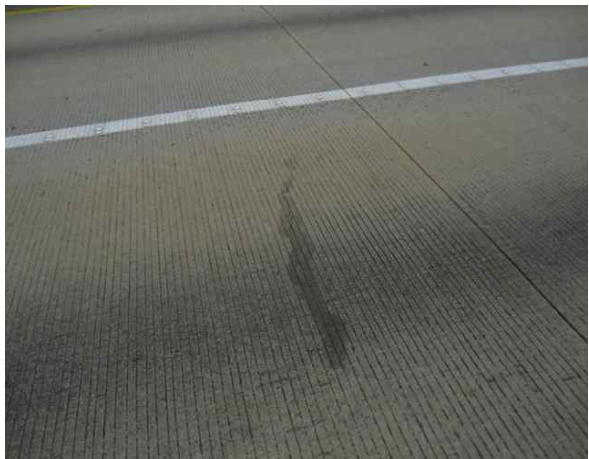
| 위 치 | 하행선 SPAN 181 | 위 치 | 하행선 SPAN 33 |

| 현 황 | 균열 | 현 황 | 스폴링 |

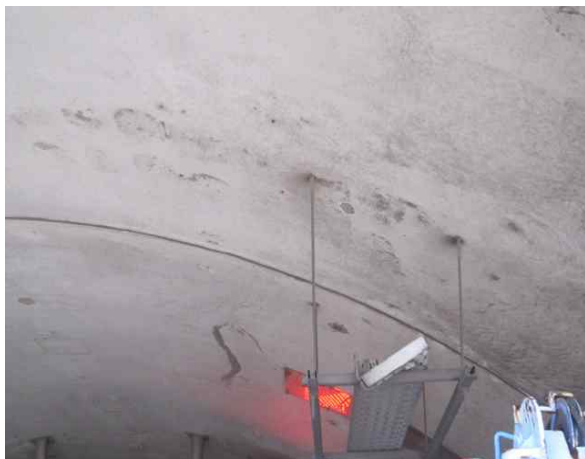
| 위 치 | 상행선 SPAN 2 | 상행선 |

| 현 황 | 트레이 변형 | 신호기 전경 |

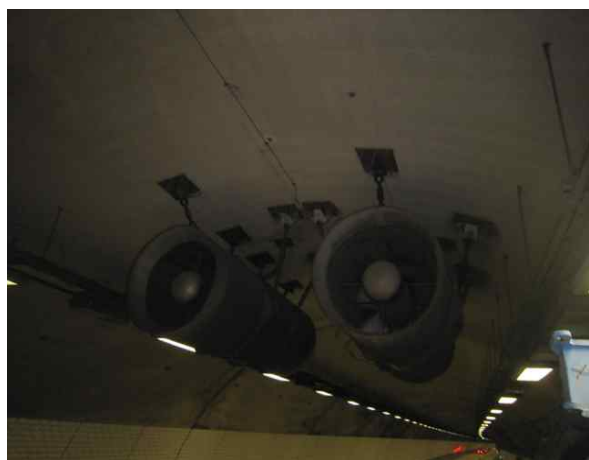
| 위 치 | 상행선 | | | |

| 현 황 | Jet-Fan 녹 발생 | | | |

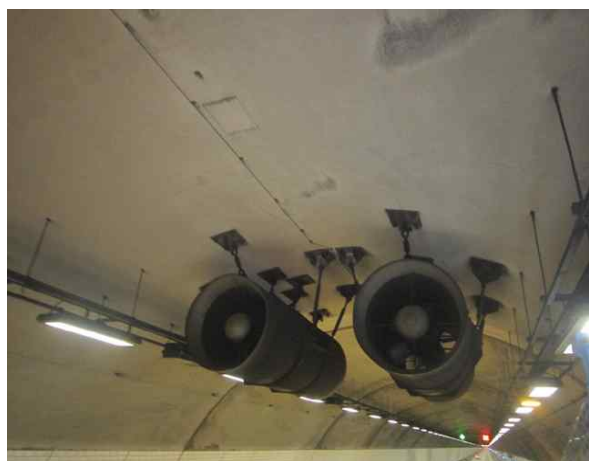
| 위 치 | 하행선 | | | |

| 현 황 | Jet-Fan 녹 발생 | | | |

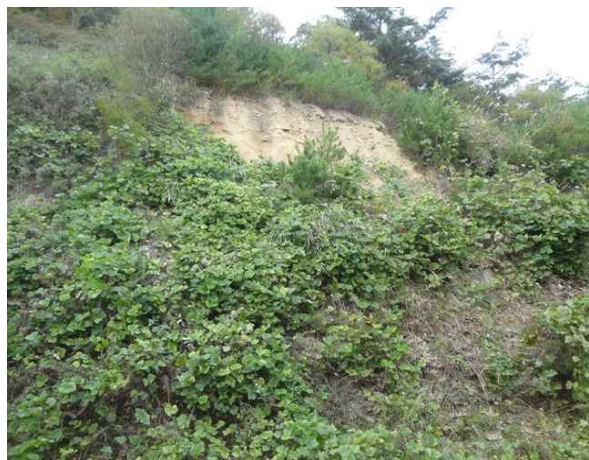
| 위 치 | 2단 사면부 STA.10 | | |

| 현 황 | 침식 및 세굴 | | |

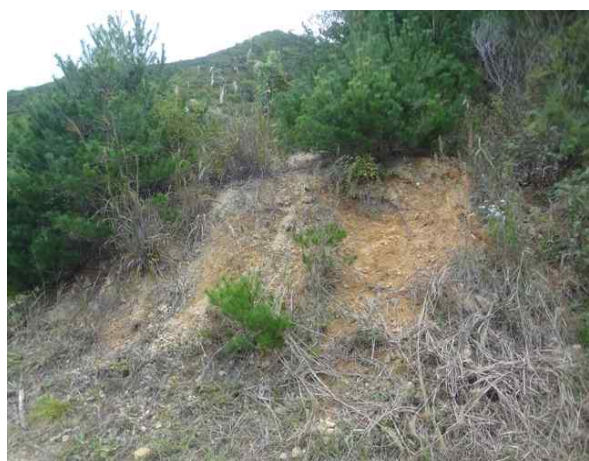
| 위 치 | 2단 사면부 STA.60 | 위 치 | 2단 사면부 STA.60~90 |

| 현 황 | 세굴 및 표층 유실 | 현 황 | 표층 유실 |

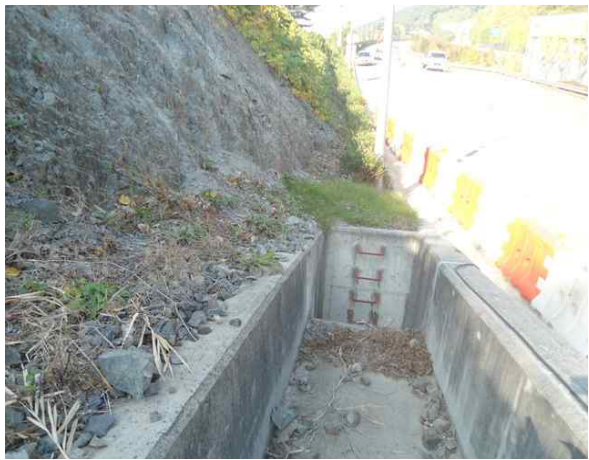
| 위 치 | 1단 사면부 STA.30 | 위 치 | 1단 사면부 STA.80 |

| 현 황 | 뜯돌 및 부석 | 현 황 | 녹생토 탈락 |

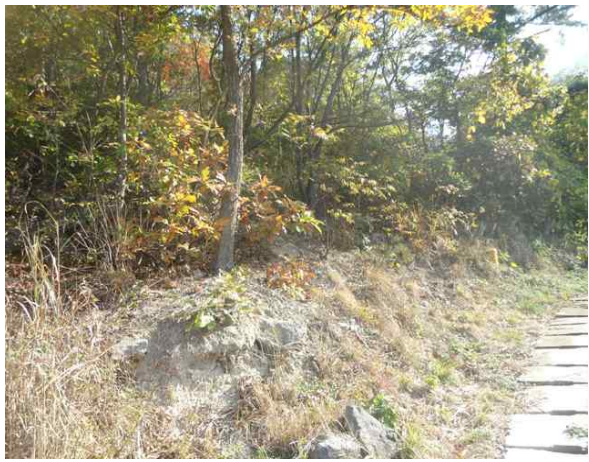
| 위 치 | 자연사면 STA.110 | 위 치 | 배수로 STA.260 |

| 현 황 | 표층유실 및 수목전도위험 | 현 황 | 낙석 적치 |
