## 9. 생 림1터 널

## 생림1터널 현황표

작성일 : 2013년 11월 21일

# 제 1 장 서 론

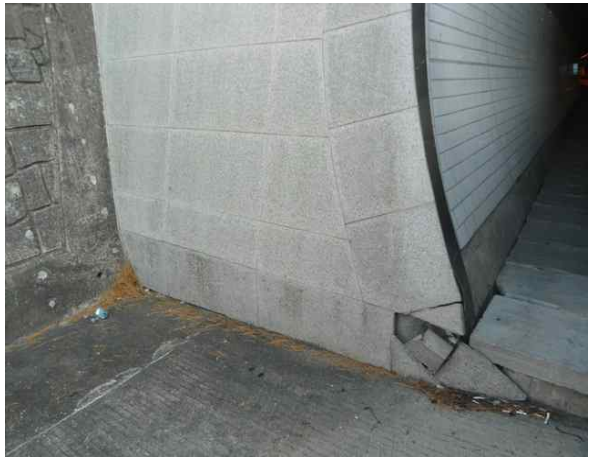
갯문 형식은 시·중점부가 면벽식이며 대리석으로 마감된 일부 구간에 마감재 파손이 조사되었으며, 접속옹벽에 폭 0.1mm 정도의 보수부 재균열이 확인되었다.

| 위 치 | 중점측 상행선 | 위 치 | 시점측 하행선 |
| 현 황 | 마감부 파손 | 현 황 | 옹벽 균열 |

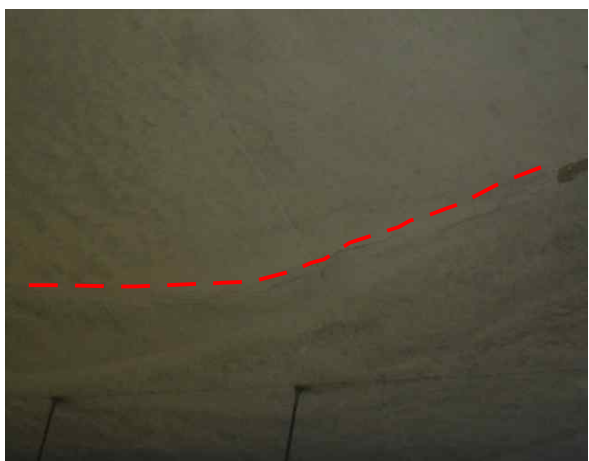
천정부 라이닝에 발생한 손상으로, 폭 0.2~0.5mm 정도의 균열 및 재균열, 표면균열, 피복부족이 발생하였고, 이는 터널의 내구성 확보를 위한 보수가 필요하다.

| 위 치 | 상행선 SPAN 7 | 위 치 | 상행선 SPAN 32 |
| 현 황 | 보수부 재균열 (폭 0.4mm) | 현 황 | 반원형 균열 (폭 0.3mm) |

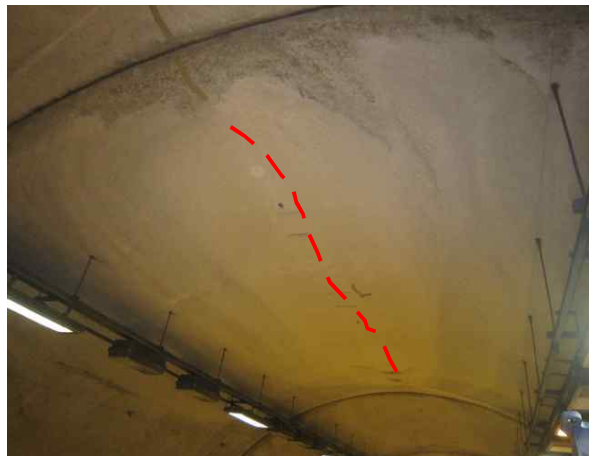
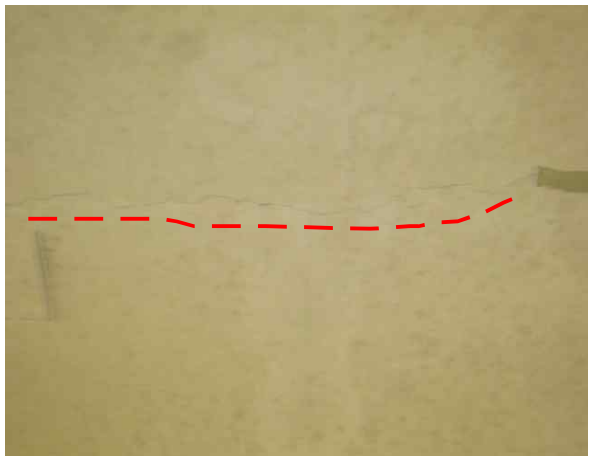
| 위 치 | 상행선 SPAN 13 | | |
| 현 황 | 균열 (폭 0.3mm) | | |

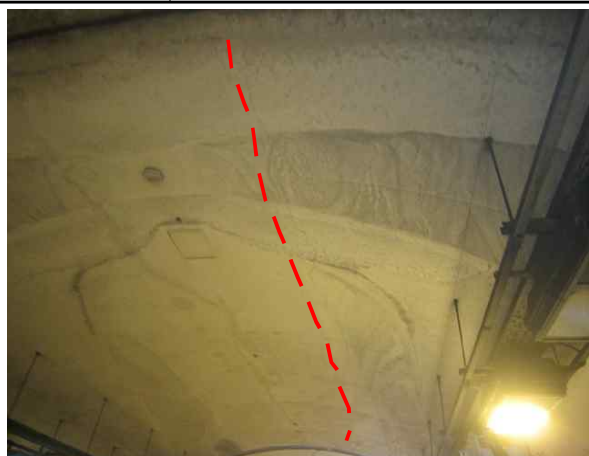
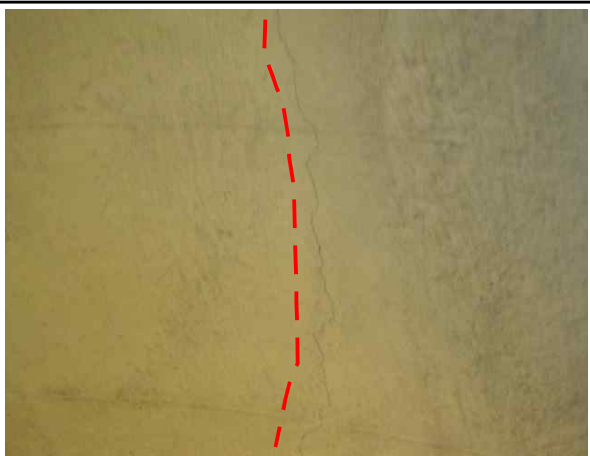
| 위 치 | 하행선 SPAN 14 | | |
| 현 황 | 종방향 균열 (폭 0.5mm) | | |

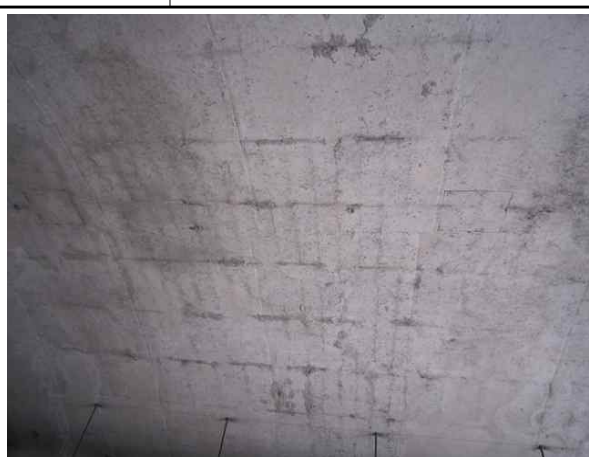
| 위 치 | 하행선 SPAN 3 | 위 치 | 하행선 SPAN 6 |
| 현 황 | 피복부족 | 현 황 | 종방향 균열 (폭 0.5mm) |

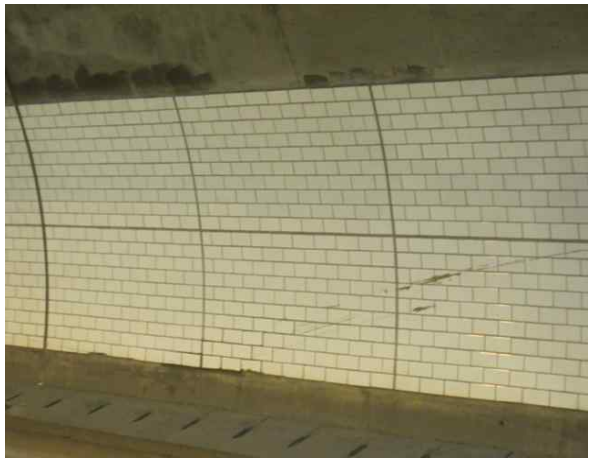
타일 마감처리 된 측벽은 국부적인 타일 균열 및 파손이 조사되었으며, 라이닝부는 균열 및 표면균열 등의 손상이 일부 확인되었다. 기 발생한 손상은 내구성 확보 및 미관을 위한 보수가 필요하다.

| 위 치 | 상행선 SPAN 26 | 위 치 | 하행선 SPAN 9 |
| 현 황 | 타일파손 | 현 황 | 표면균열 |

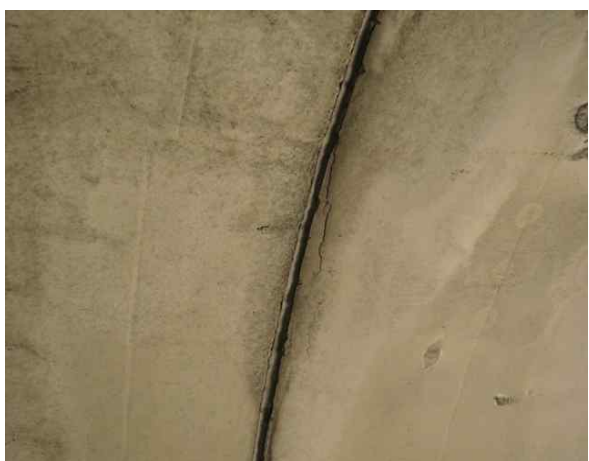
조인트부는 콘크리트 들뜸 및 박락이 조사되었으며, 기 발생한 손상은 진전 유무에 대한 주의관찰과 더불어 콘크리트 들뜸부는 탈락시 하부 주행차량의 안전사고 위험성을 내포하고 있으므로 신속한 조치가 필요하다.

| 위 치 | 하행선 JOINT 2 | 위 치 | 하행선 JOINT 24 |
| 현 황 | 콘크리트 들뜸(A=0.1*0.5) | 현 황 | 콘크리트 들뜸(A=0.2*0.3) |

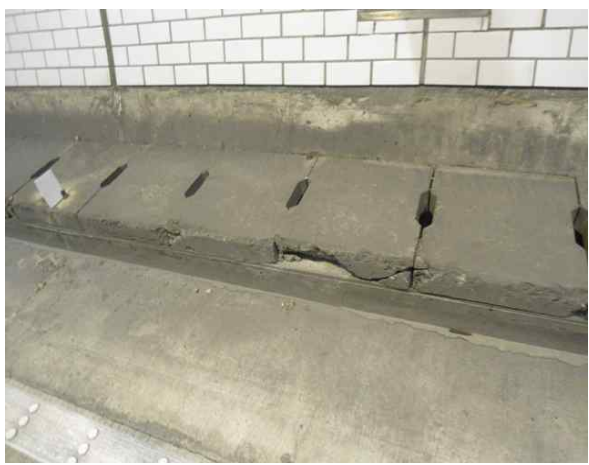
공동구 내부는 침수 및 이물질 퇴적 등의 손상이 없는 상태이나, 국부적인 공동구 덮개 및 벽체부 파손이 일부 조사되었다.

| 위 치 | 상행선 SPAN 13 | 위 치 | 하행선 SPAN 7 |
| 현 황 | 덮개 파손 | 현 황 | 덮개 파손 |

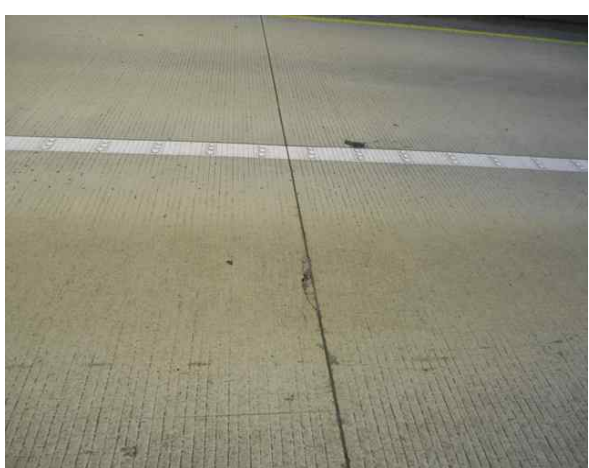
콘크리트로 시공된 포장면은 일부에서 스폐링 및 스켈링이 조사되었다. 기 손상부인 스폐링 및 스켈링은 통행차량의 주행성 확보를 위한 보수가 필요하다.

| 위 치 | 상행선 SPAN 17 | 위 치 | 하행선 SPAN 1 |
| 현 황 | 스켈링 | 현 황 | 스폴링 |

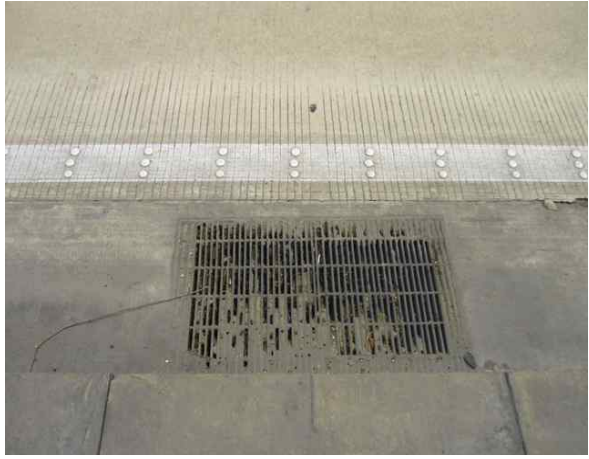
배수구는 좌·우측 바닥에 위치하고 있으며, 일부 배수구에서 오염 및 이물질 퇴적 등의 손상으로, 배수구 막힘이 조사되었다.

| 위 치 | 상행선 | 위 치 | 하행선 |
| 현 황 | 배수구 전경 | 현 황 | 배수구 전경 |

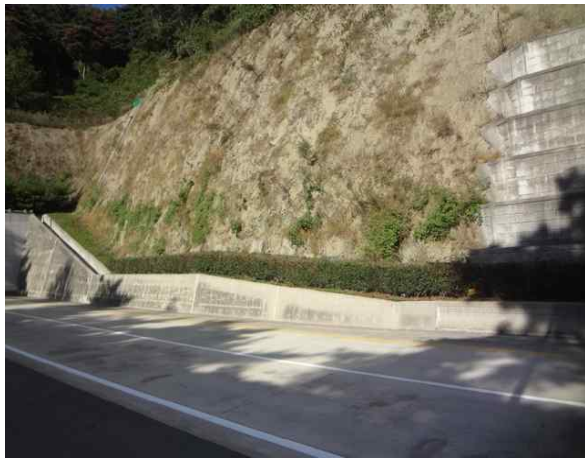
| 위 치 | 2단 사면부 STA.50 | 위 치 | 2단 사면부 STA.100 |
| 현 황 | 녹생토 유실 | 현 황 | 녹생토 유실 |

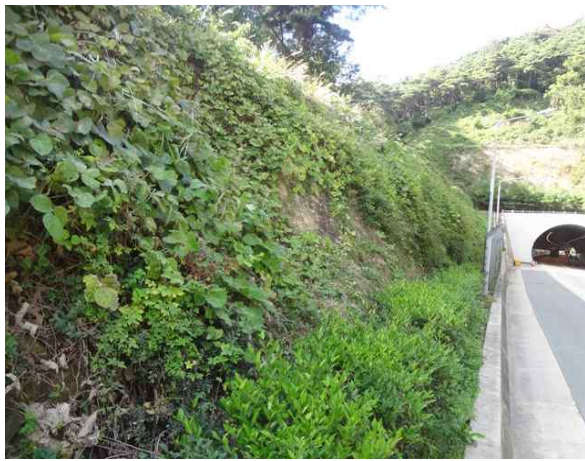
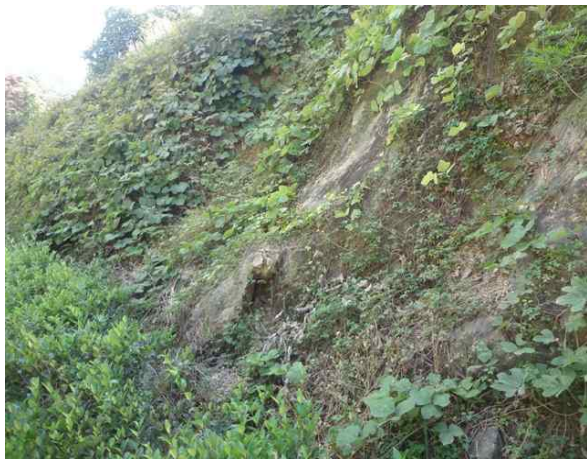
| 위 치 | 1단 사면부 STA.170 | | |
| 현 황 | 표층유실 및 암노출 | | |

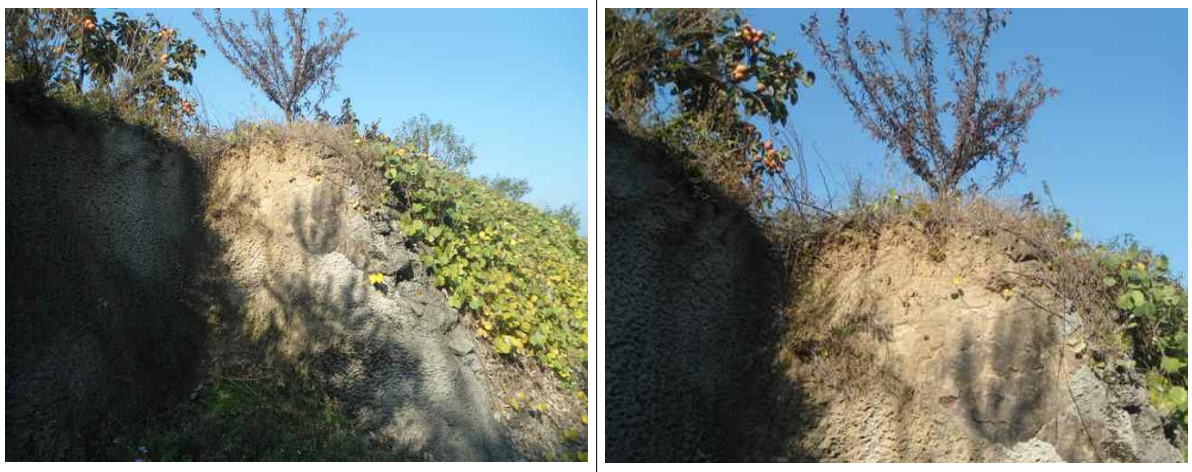
| 위 치 | 2단 사면부 STA.40 |
| 현 황 | 슛크리트 탈락 |

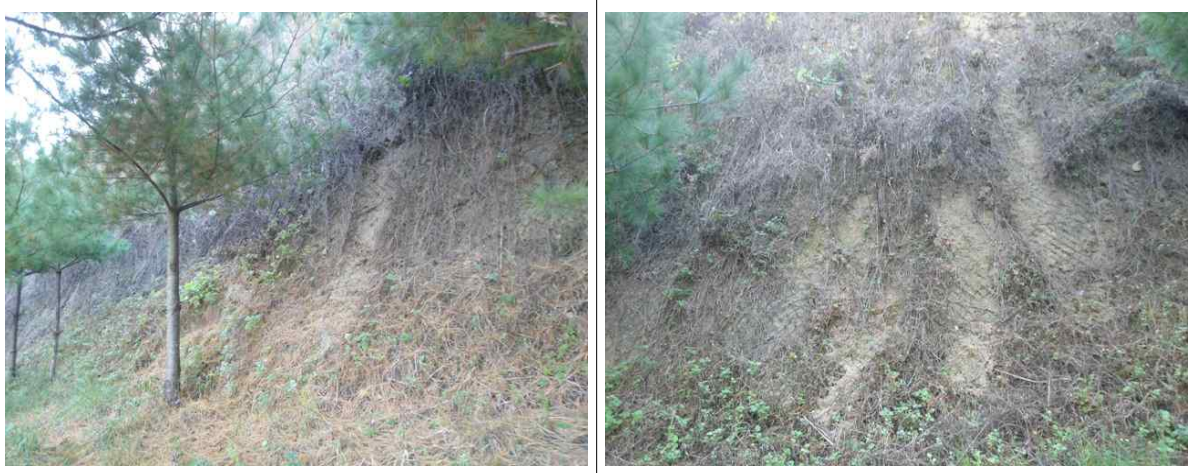
| 위 치 | 2단 사면부 STA.80~90 |
| 현 황 | 녹생토 유실 |
