## 10. 생 림2터 널

## 생림2터널 현황표

작성일 : 2013년 11월 21일

# 제 1 장 서 론

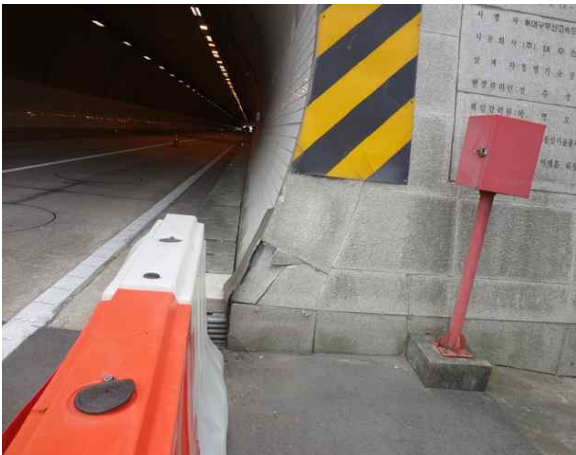
| 위 치 | 시점측 하행선 | 위 치 | 중점측 하행선 |

갯문 형식은 시·중점부가 면벽식이며 갯문의 마감은 대리석으로 시공되어 있으며, 중점부 하행선 갯문 마감재 파손이 조사되었다.

| 현 황 | 갯문 전경 | 현 황 | 마감재 파손 |

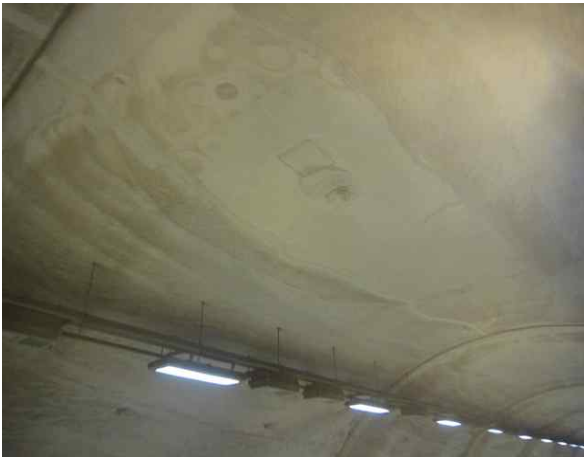
| 위 치 | 상행선 SPAN 18 | 위 치 | 하행선 SPAN 6 |

천정부는 금회 조사시, 일부에서 균열 보수를 실시하였고, 양호한 상태이다. 손상으로는 폭 0.2~0.7mm 정도의 균열 및 재균열이 발생하였으며, 기 발생한 손상은 내구성 확보를 위한 보수 및 진전 유무에 대한 주의관찰이 필요하다.

| 현 황 | 균열 보수 | 현 황 | 균열 보수 |

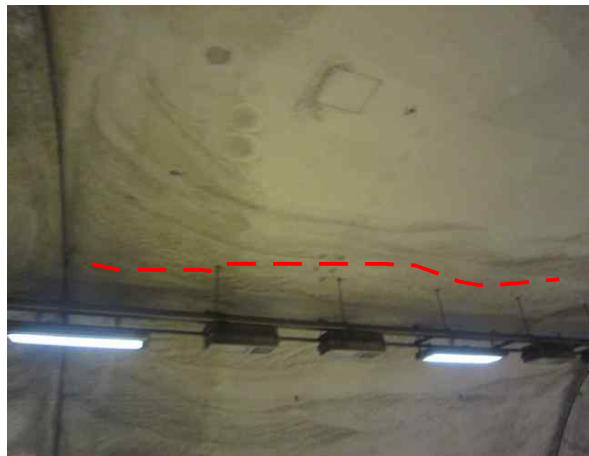
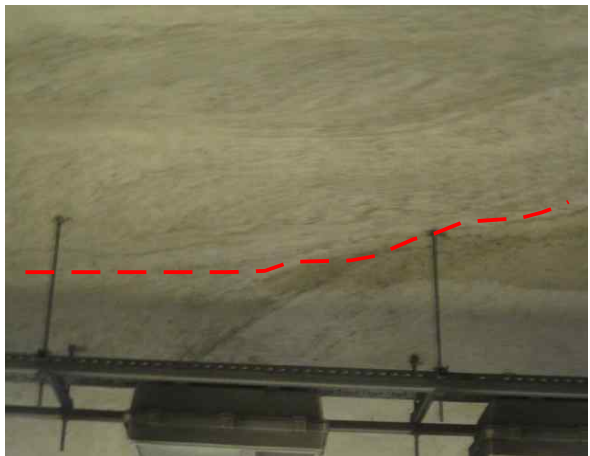
| 위 치 | 상행선 SPAN 23 | | |

| 현 황 | 보수부 재균열 (폭 0.7mm) | | |

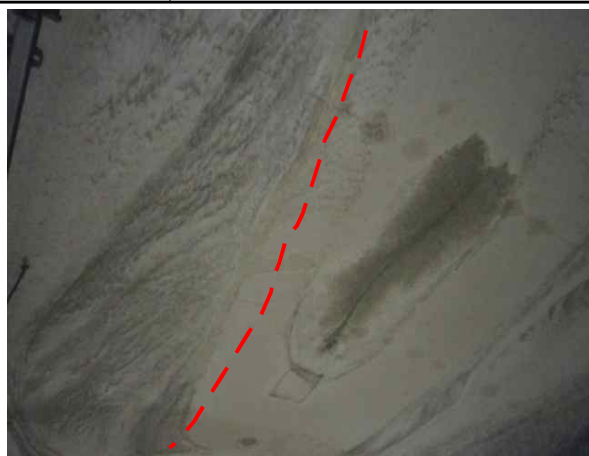
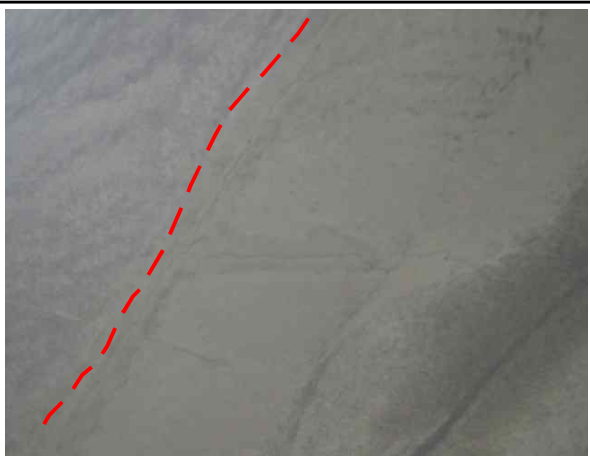
| 위 치 | 상행선 SPAN 44 | | |

| 현 황 | 종방향 재균열 (폭 0.3mm) | | |

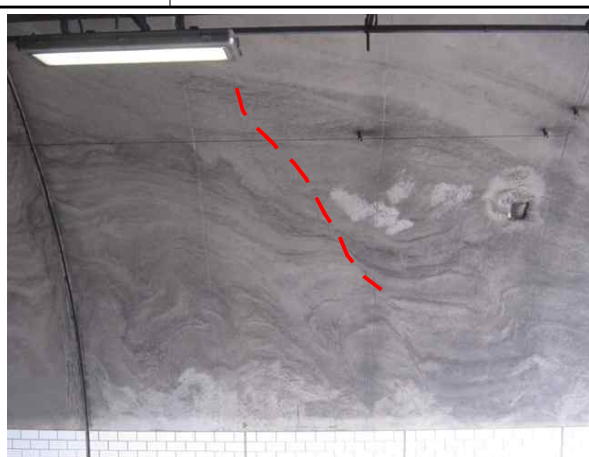
| 위 치 | 하행선 SPAN 2 | 위 치 | 하행선 SPAN 37 |

| 현 황 | 균열 (폭 0.3mm) | 현 황 | 재균열 (폭 0.2mm) |

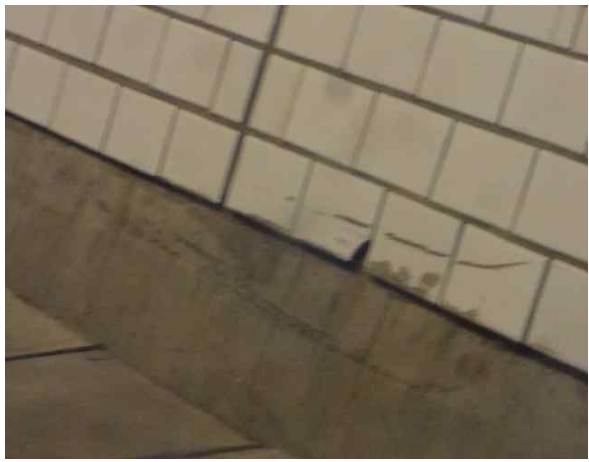
| 위 치 | 상행선 SPAN 6 | 위 치 | 하행선 SPAN 2 |

타일 마감 처리된 측벽은 국부적인 타일 균열 및 파손이 조사되었으며, 라이닝부는 일부 균열 보수를 실시하였으며, 손상으로 폭 0.3mm 정도의 수직균열이 일부 확인되었다. 기 발생한 손상은 내구성 확보를 위한 보수 및 진전 유무에 대한 주의관찰이 필요하다.

| 현 황 | 타일 파손 | 현 황 | 수직균열 (폭 0.3mm) |

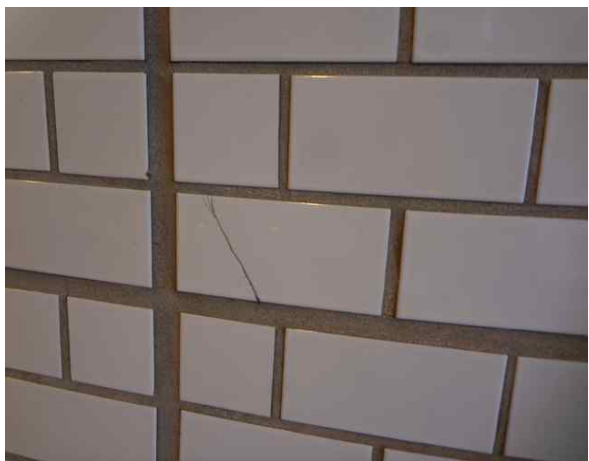
| 위 치 | 하행선 SPAN 56 | 위 치 | 하행선 SPAN 2 |

| 현 황 | 타일 균열 | 현 황 | 균열 보수 |

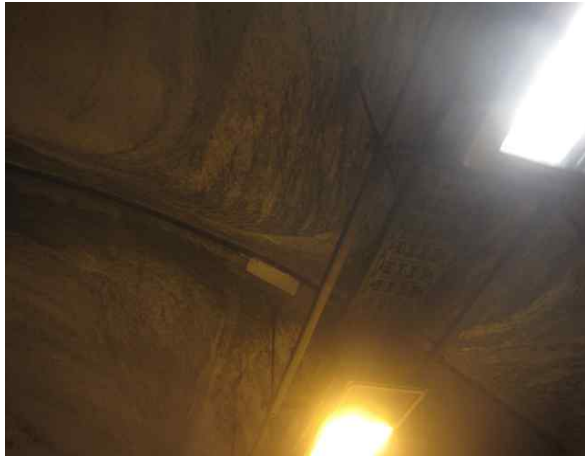
| 위 치 | 하행선 JOINT 18 | 위 치 | 상행선 JOINT 25 |

조인트부는 금회 조사시, 일부에서 단면보수를 실시하였고, 보수부는 양호한 상태이다. 손상으로 국부적인 콘크리트 들뜸 및 재들뜸이 일부 발생한 것으로 조사되었다. 콘크리트 들뜸부는 탈락시 하부 주행차량의 안전사고 위험성을 내포하고 있으므로 신속한 조치가 필요하다.

| 현 황 | 콘크리트 재들뜸(A=0.1*0.1) | 현 황 | 콘크리트 재들뜸(A=0.1*0.1) |

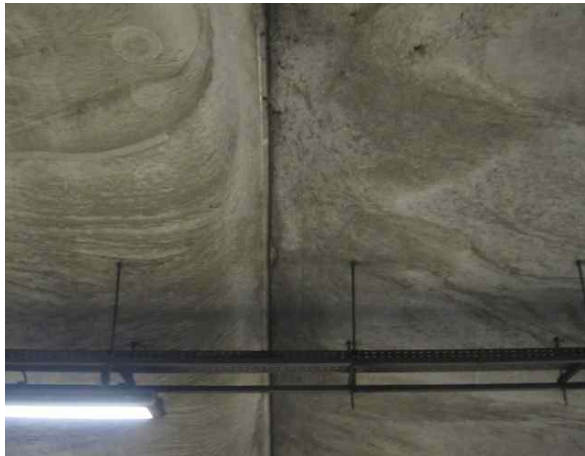
| 위 치 | 하행선 JOINT 15 | 위 치 | 하행선 JOINT 33 |

| 현 황 | 콘크리트 들뜸(A=0.2*0.2) | 현 황 | 콘크리트 들뜸(A=0.1*0.2) |

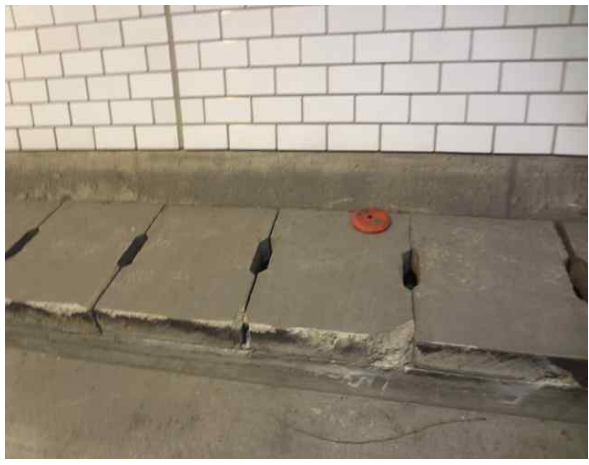
| 위 치 | 상행선 SPAN 32 | 위 치 | 하행선 SPAN 2 |

공동구 내부는 침수 및 이물질 퇴적 등의 손상이 없는 상태이나, 일부구간에서 공동구 덮개 파손 및 균열이 조사되었다.

| 현 황 | 덮개 파손 | 현 황 | 덮개 파손 |

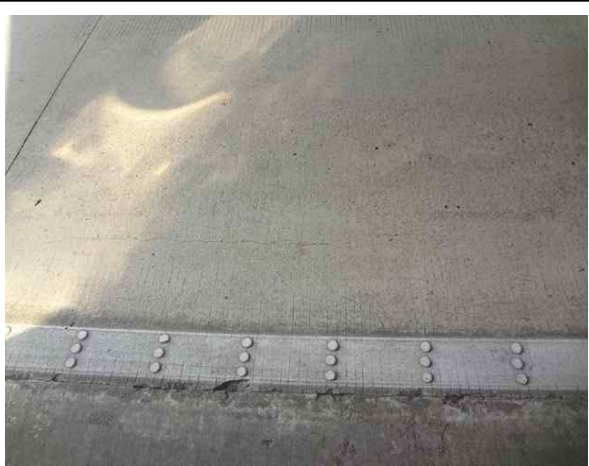
| 위 치 | 상행선 SPAN 1 | 위 치 | 하행선 SPAN 20 |

콘크리트로 시공된 포장면은 국부적인 스폴링 및 스켈링, 균열 등의 손상이 일부 조사되었다. 기 손상부는 주행성 향상을 위한 보수가 필요하다.

| 현 황 | 균열 | 현 황 | 스폴링 |

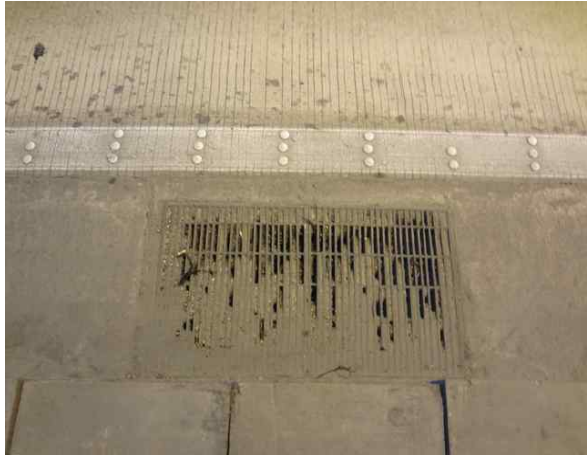
| 위 치 | 상행선 배수구 | 위 치 | 하행선 배수구 |

배수구는 좌·우측 바닥에 위치하고 있으며, 국부적인 이물질퇴적이 조사된바, 원활한 배수를 위한 정비가 필요하다.

| 현 황 | 이물질 퇴적 | 현 황 | 이물질 퇴적 |

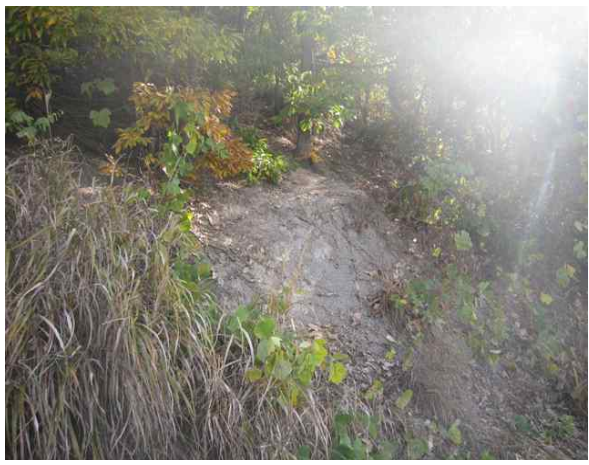
| 위 치 | 자연사면부 STA.0+80 | 위 치 | 3단 사면부 STA.0+110 |

| 현 황 | 표층유실 (A=6.0*1.0) | 현 황 | 수목 |

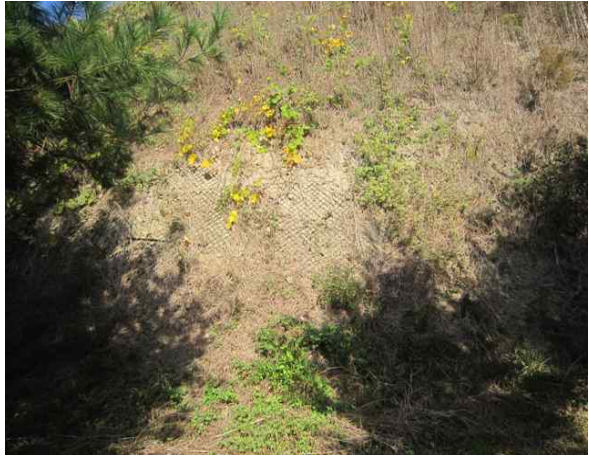
| 위 치 | 1단 사면부 STA.0+180 | 위 치 | 1단 사면부 STA.0+50 |

| 현 황 | 녹생토 유실 (A=5.0*3.0) | 현 황 | 풍화 |

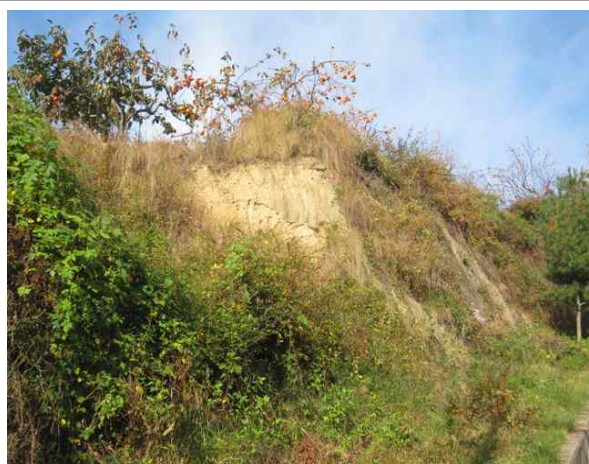
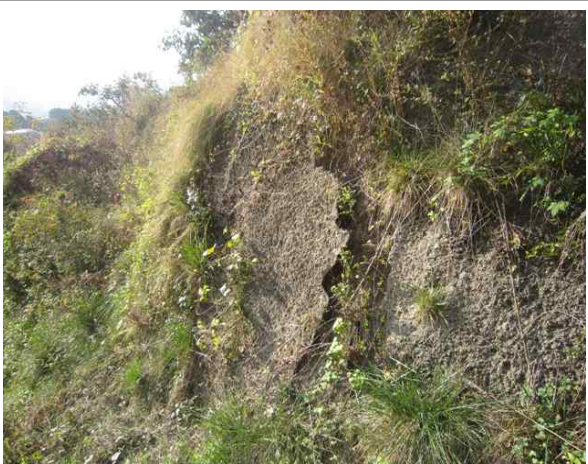
| 위 치 | 2단 사면부 STA.0+90 | | |

| 현 황 | 표층유실 및 슛크리트 파손 (A=7.0*7.0) | | |

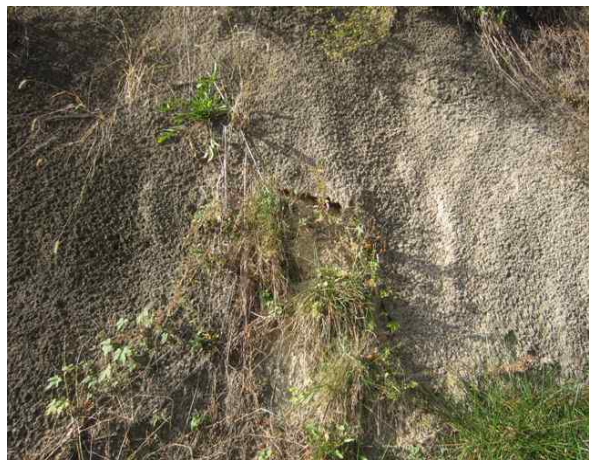
| 위 치 | 2단 사면부 STA.0+80 | 위 치 | 1단 사면부 STA.0+70 |

| 현 황 | 스틁크리트 파손 | 현 황 | 녹생토 유실 |

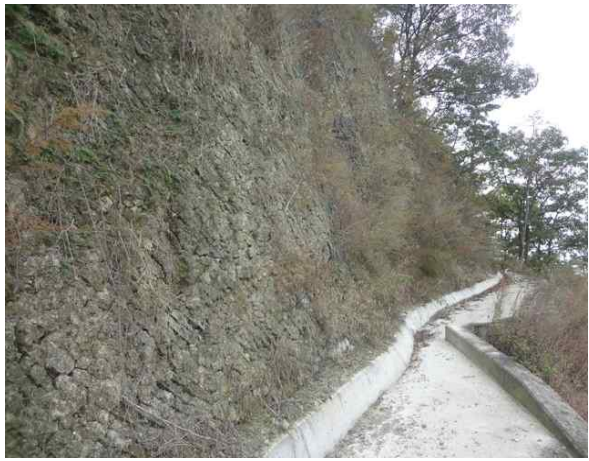
| 위 치 | 2단 사면부 STA.0+20 | 위 치 | 계곡부 STA.0+50 |

- 연장 75m, 최대높이 42m인 종점부 절토사면은 총 2단으로 구성되었으며, 사면경사는 83°인 상태임.
- 사면보호공은 갯구부 상단에 식생공으로 표면보호공이 시공되어 있으며 1차 소단 하부에 켜기파기 이력이 조사되었으나 추가 파괴징후 없는 것으로 판단됨.
- 갯문 배후부의 경사가 급하여 발생한 녹생토 유실 및 하부 낙석 퇴적은 진전 유무에 대한 주의관찰 및 보수, 정비가 필요함.

| 현 황 | 녹생토 유실 | 현 황 | 뜯돌 |

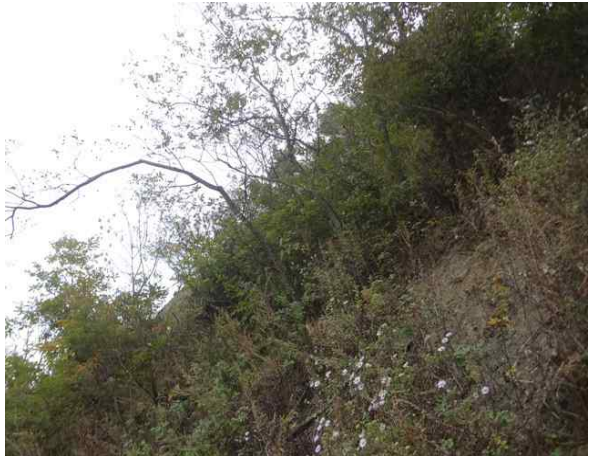
| 위 치 | 자연사면부 STA.0+60 | 위 치 | 종점부 |

| 현 황 | 수목 | 현 황 | 점검계단 및 낮은울타리 설치 |
