## 11. 콘크리트옹벽(9공구)

## 콘크리트옹벽(9공구) 현황표

작성일 : 2013년 11월 20일

# 제 1 장 서 론

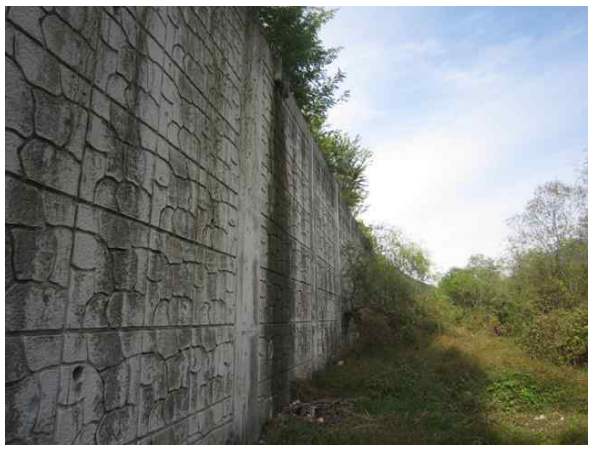
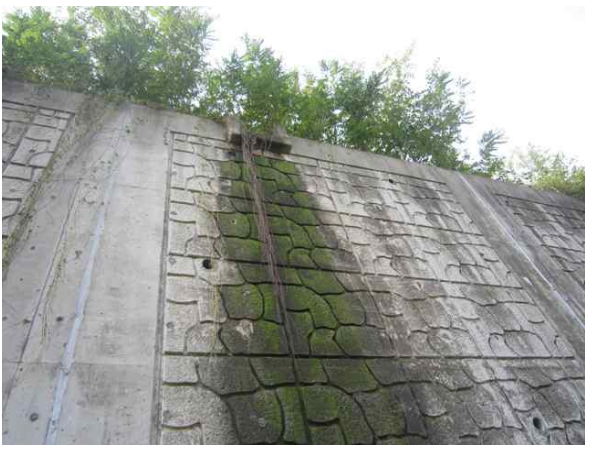
| 위 치 | SPAN 10 | 위 치 | SPAN 10 |

외관조사 결과, 콘크리트옹벽은 전반적으로 침하, 전도, 활동 및 상부 성토부 등 옹벽의 안전성에 영향을 미치는 손상은 없는 양호한 상태이다. 전면부 일부에서 콘크리트 박락, 들뜸이 발생하였다. 옹벽상단 도수로의 길이부족으로 인해 콘크리트 표면에 변색된 손상이 발생하였는데, 이는 향후 콘크리트 강도저하 및 내구성 저하로 인해 추가 손상이 생길 우려가 있으므로, 배수유도 등의 조치가 필요하다.

| 현 황 | 콘크리트 표면변색 | 현 황 | 콘크리트 표면변색 |

| 구 분 | 손상상태 | 단위 | 물량 | 조치방안 | 비 고 |
|---|---|---|---|---|---|
| SPAN 10 | 표면변색 | m <sup>2</sup> | 12.0 | 주의관찰 | |

| 이전 상태(2013년 상반기) | 현 상태(2013년 하반기) |
|---|---|
| <p>전회와 비교시 구조물 본체 손상현황의 진전은 미미하나, 도수로 하단 콘크리트 표면변색은 벽체 내구성의 저하를 초래할 수 있으므로 배수유도가 필요하다.</p> | |

| 구 분 | 손 상 현 황 | 단 위 | 합 계 | 보수공법 | 우선순위 |
|---|---|---|---|---|---|
| | 표면변색 | M <sup>2</sup><br>(개소) | 12.0<br>(1) | 배수시설 설치 | ② |
