**신대구부산고속도로 1,2종 시설물 ( 10 공구 )**  
**정 밀 점 검 보 고 서**  
**[ 1 · 2종 시설물 / 교량 · 터널 · 옹벽 ]**

2013. 12.

**新대구부산고속도로주식회사**  
New DAEGU BUSAN Expressway Co., Ltd.

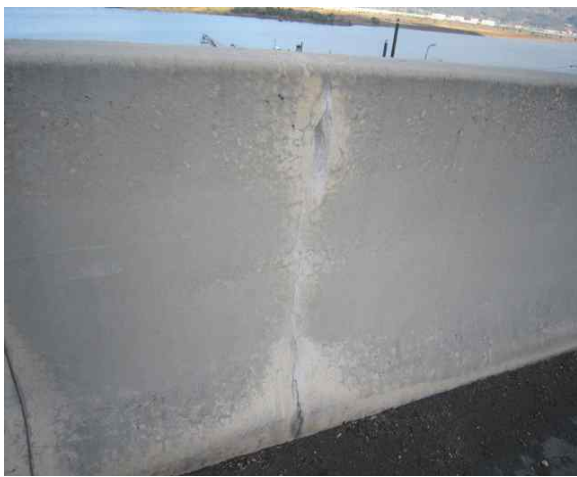
콘크리트로 시공된 방호벽은 하행선에 방음벽이 설치되어 있으며, 주요 손상현황은 건조수축 등의 원인에 의한 균열, 표면균열 및 성토부 침하에 의한 콘크리트 파손, 단차, 실란트 파손 등의 손상이 조사되었다. 기 발생한 손상은 내구성 확보를 위한 보수 및 진전 유무에 대한 지속적인 주의관찰이 요망된다.

| 위 치 | 상행선 S1 방호벽 | 위 치 | 상행선 S3 중분대 |
| 현 황 | 수직균열 | 현 황 | 콘크리트 파손 |

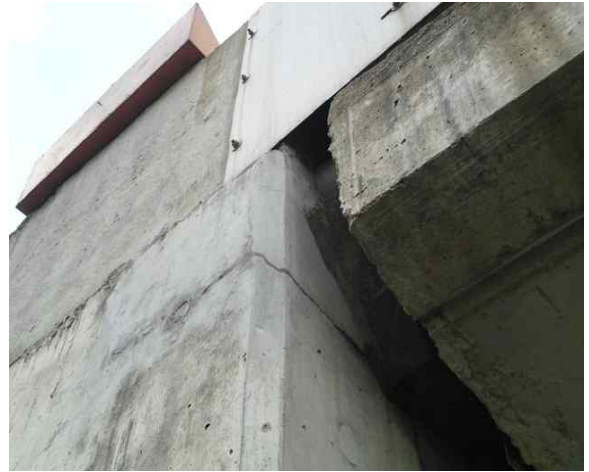
역T형 구조로 시공된 교대는 기 발생 균열에 대해 전반적인 보수가 실시된 상태이며, 보수부는 양호한 상태이나, 시공이음부 구간에 발생한 국부적인 균열, 유도배수관 길이부족에 의한 체수 및 누수흔적 등의 손상이 조사되었다. 기 발생한 손상은 내구성 확보 차원의 보수 및 진전 유무에 대한 지속적인 주의관찰이 필요하며, 유도배수관을 통한 우수유입은 하부 구조의 열화 원인이 되므로 정비가 요망된다.

| 위 치 | 상행선 A1 | 위 치 | 상행선 A2 |
| 현 황 | 흙벽 균열(폭 0.2mm) | 현 황 | 누수 흔적 |

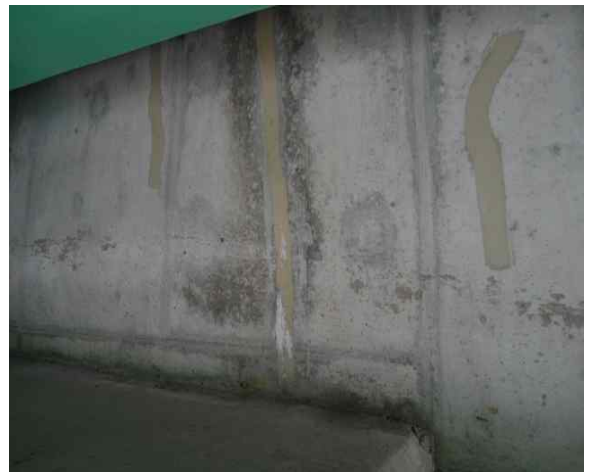
| 위 치 | 상행선 A1 | 위 치 | 하행선 A2 |
| 현 황 | 흙벽 백태 | 현 황 | 체 수 |

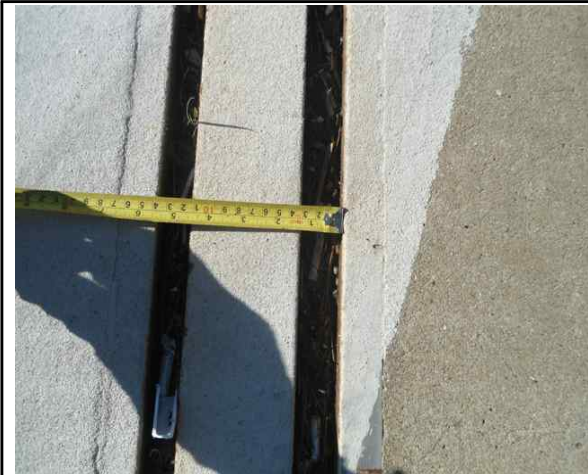
Rail Joint Type으로 시공된 신축이음장치의 외관조사 결과, 본체 도장손상이 일부 조사되었으며, 가동상태는 상·하행선 A2 유간이 다소 부족한 것으로 확인되었다. 여유량 부족 구간의 측정당시(평균기온 5.0℃) 여유량은 46~55mm 정도로서 이론적 신축량과 비교시 최대 36mm 정도가 부족한 상태이다. 향후 온도 변화에 대한 유간 확보 및 교량받침과 연계된 보수가 필요하다.

| 위 치 | 상행선 A2 | 위 치 | 하행선 A2 |
| 현 황 | 유간 여유량 측정(약 25+30=55mm) | 현 황 | 유간 여유량 측정(약 23+23=46mm) |

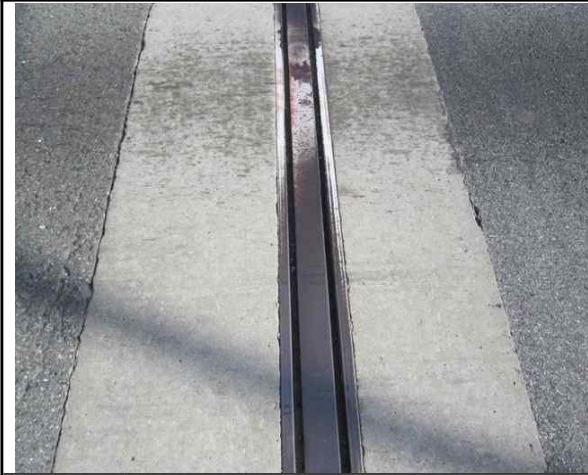
| 위 치 | 하행선 A2 | 위 치 | 하행선 A1 |
| 현 황 | 본체 도장손상 | 현 황 | 신축이음 전경 |

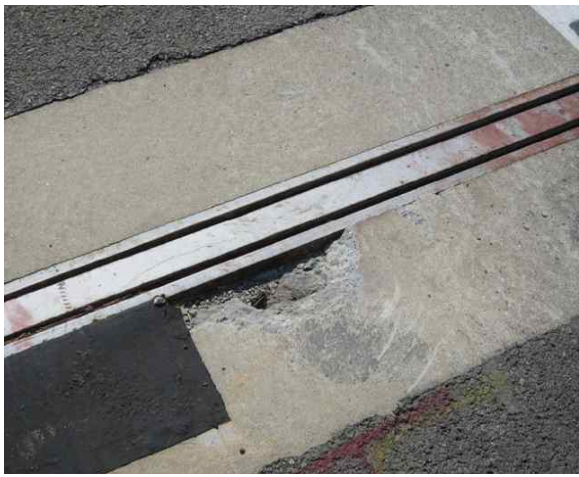
후타재는 폭 0.1~0.2mm 정도의 균열이 다수 조사되었으며, 신축이음 가동여유량 부족 및 중차량 통과에 의한 콘크리트 파손이 일부 확인되었다. 기 발생한 손상은 내구성 및 주행성 확보를 위한 보수 및 진전 유무에 대한 지속적인 주의관찰이 필요하다. 특히, 콘크리트 파손은 본체 유간 확보와 연계된 조치가 요망된다.

| 위 치 | 상행선 A1 | 위 치 | 상행선 A2 |
| 현 황 | 후타재 파손 | 현 황 | 후타재 파손 |

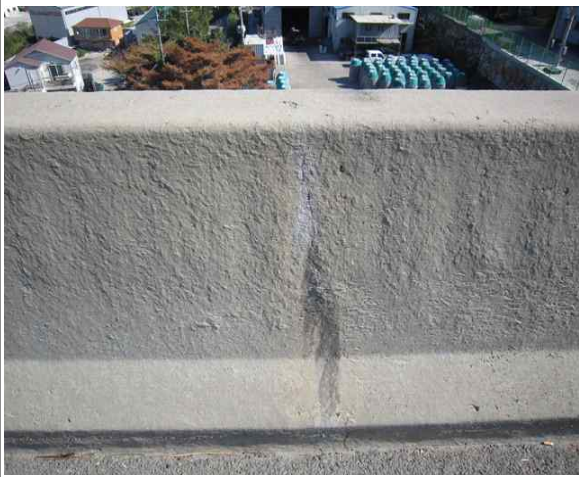
콘크리트 방호벽은 건조수축 등의 원인에 의한 폭 0.1~0.2mm 정도의 균열이 다수 조사되었으며, 균열을 통한 우수유입으로 백태 등의 손상이 확인되었다. 방호벽 특성상 우수 접촉에 의한 손상의 진전 우려가 있으므로 내구성 확보를 위한 보수가 요망된다.

| 위 치 | 상행선 S5 방호벽 | 위 치 | 상행선 S2 방호벽 |
| 현 황 | 균열부 백태 | 현 황 | 균열부 백태 |

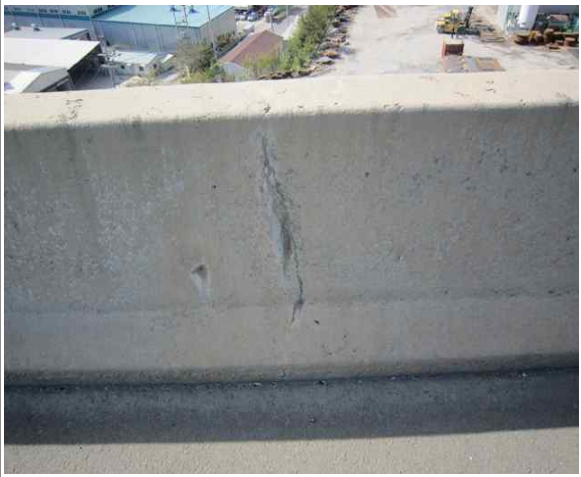
| 위 치 | 하행선 S1 방호벽 | 위 치 | 하행선 S7 방호벽 |
| 현 황 | 균열부 백태 | 현 황 | 균열부 백태 |

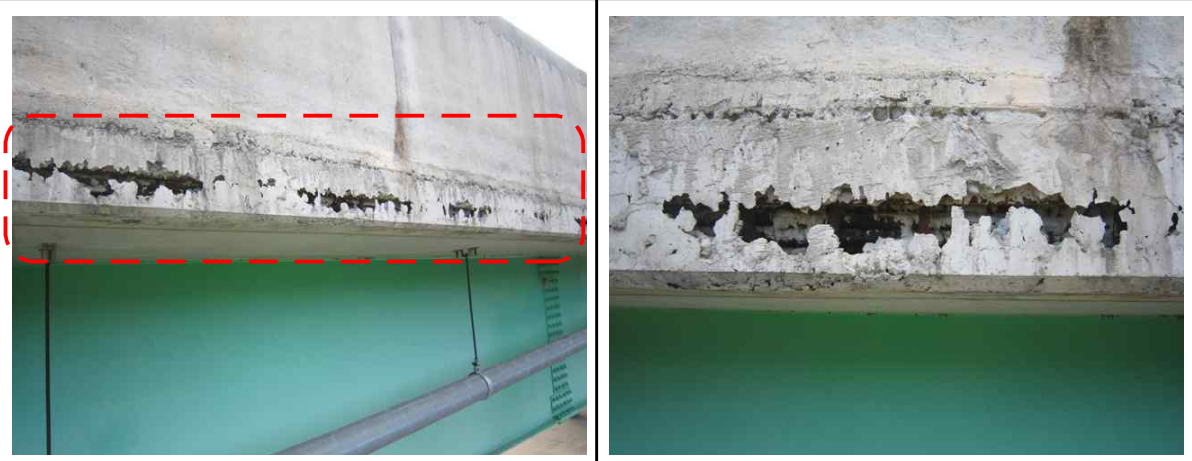
바닥판하면은 폭 0.1~0.3mm 정도의 종방향 및 횡방향 균열, 콘크리트 파손, 재료분리, 철근노출 등이 조사되었으며, 일부 구간 균열이 추가 발생된 것으로 확인된 바, 내구성 확보 차원의 적절한 보수가 필요한 것으로 판단된다. 또한, 바닥판 유간 측정 결과, 하행선 A2 구간에 가동 여유량이 부족한 것으로 확인되는 바, 가동상태에 대한 지속적인 주의관찰이 요망된다.

| 위 치 | 상행선 S5 캔틸레버부 |
| 현 황 | 재료분리 및 철근노출 |

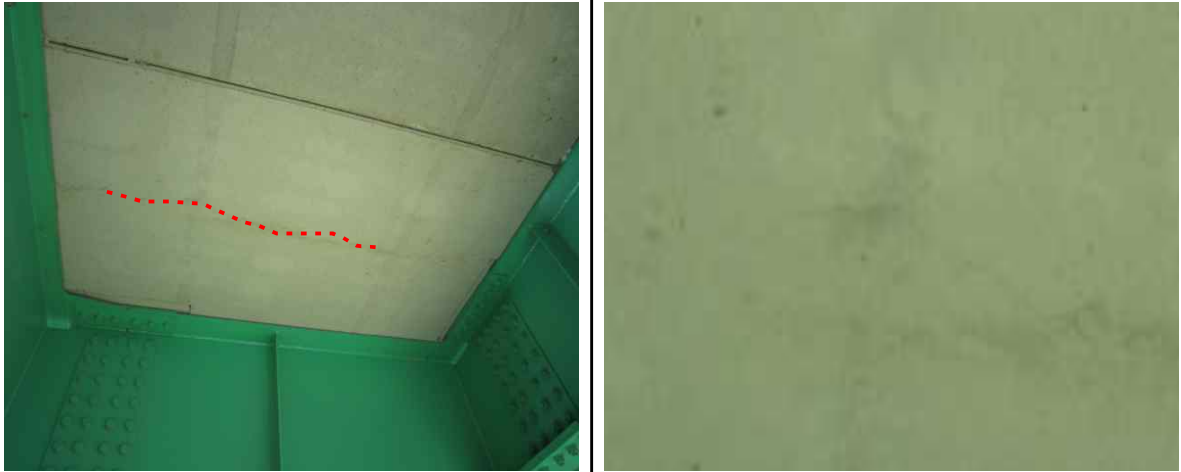
| 위 치 | 하행선 S3 바닥판하면 |
| 현 황 | 횡방향 균열(폭 0.2mm) |

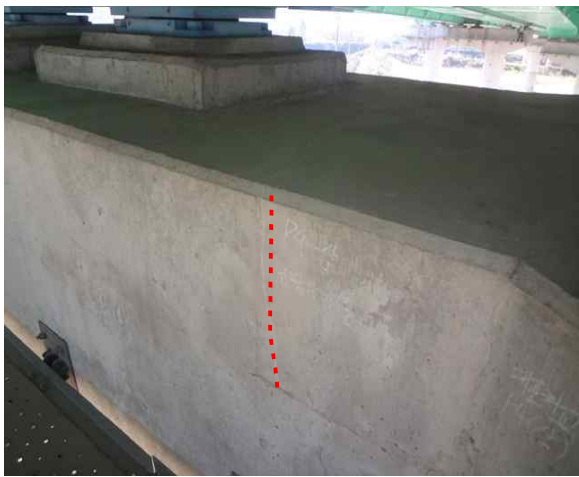
교각은 T형 및 II형구조이며, 일부 균열에 대한 보수가 실시된 상태이다. 주요 손상현황은 폭 0.1~0.3mm 정도의 균열 및 보수부 재균열, 표면균열, 백태, 콘크리트 파손 등의 손상이 조사되었다. 기 발생한 균열은 시공초기에 건조수축에 의한 손상이 온도 및 습도 등의 환경적인 원인에 의해 진전된 비구조적인 손상으로 판단되나, 내구성 확보를 위한 보수가 요망된다.

| 위 치 | 상행선 P4 코핑부 | 위 치 | 상행선 P5 코핑부 |
| 현 황 | 수직 균열(폭 0.2mm) | 현 황 | 수직 균열(폭 0.1~0.2mm) |

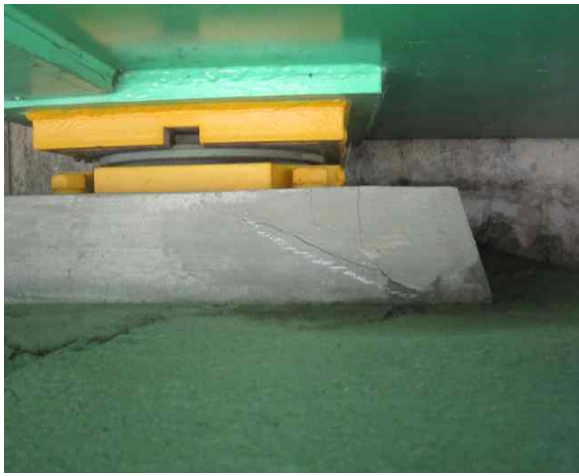
교량 받침은 POT BEARING 형식으로 설치되어 있으며, 기 발생한 균열에 대한 보수가 일부 실시된 상태이나, 미보수된 무수축물탈 균열이 다수 조사되었으며, 받침콘크리트 균열, 파손, 재료분리, 철근노출 및 Plate 녹발생이 일부 확인되었다. 기 발생한 손상은 내구성 확보를 위한 보수가 필요하다.

| 위 치 | 하행선 A2 SH3 | 위 치 | 하행선 P2 SH2 |
| 현 황 | 무수축물탈 균열 | 현 황 | 무수축물탈 균열 |

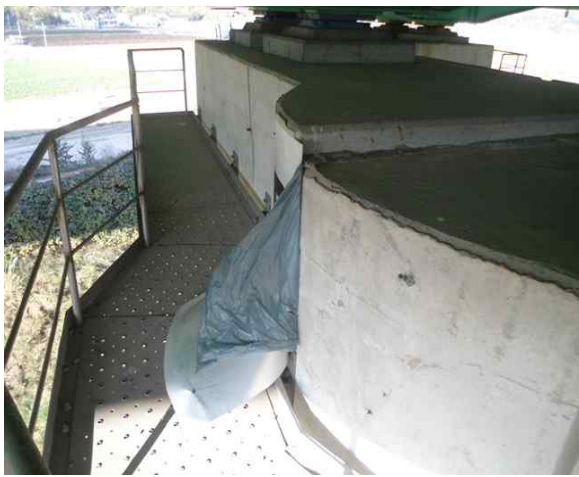
시·중점부에 설치된 콘크리트옹벽 구간의 균열, 들뜸, 실란트 파손 등이 조사되었으며, 차수관 앵커 볼트 탈락, 점검로 시건장치 파손, 교각번호판 파손 등의 손상이 일부 확인되었다. 기 발생한 손상은 내구성 확보 차원의 보수 및 정비가 필요하며, 교각번호판 파손은 하부 도로 낙하시 통행차량 및 보행자의 안전사고 위험이 있으므로 조속한 정비가 요망된다.

| 위 치 | 하행선 P2 | 위 치 | 상행선 A2 |
| 현 황 | 교각번호판 파손 | 현 황 | 차수관 앵커볼트 탈락 |

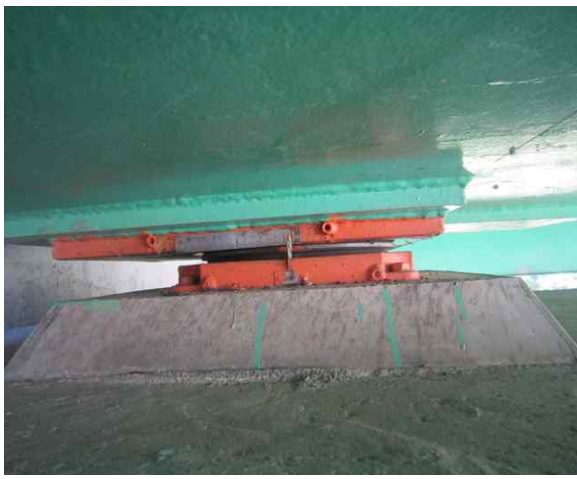
교량 받침은 POT BEARING 형식으로 시공되어 있으며, 주요 손상현황은 교량받침 편기(상행선 A1), 베어링 녹발생 및 실재 파손, Plate 도장 탈락, 이동량 체크판 탈락이 조사되었으며, 받침콘크리트 균열, 무수축물탈 균열 및 들뜸 등의 손상이 확인되었다. 기 발생한 손상은 내구성 확보를 위한 보수 및 정비가 필요하다. 특히, 교량받침 편기 구간은 가동 상태에 대한 지속적인 주의관찰 후 가동 여유량 확보를 위한 장기적인 대책이 요망된다.

| 위 치 | 상행선 A1 SH3 | 위 치 | 상행선 A1 SH4 |
| 현 황 | 편기량 약 68mm(부산방향) | 현 황 | 편기량 약 67mm(부산방향) |

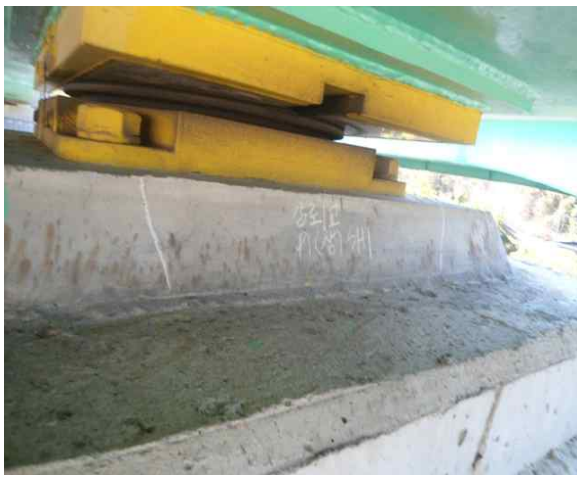
| 위 치 | 상행선 P1 SH1 | 위 치 | 상행선 P1 SH4 |
| 현 황 | 무수축물탈 균열 | 현 황 | 받침콘크리트 재료분리 |

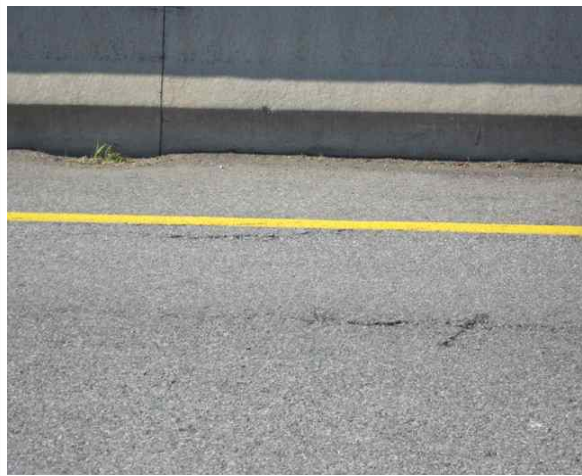
아스콘으로 시공된 교면포장의 외관조사 결과, 중차량의 지속적인 윤회중에 의한 라벨링 및 패임 등의 손상이 일부 조사되었다. 기 발생한 손상은 통행 차량의 주행성 저하를 유발하는 정도는 아닌 것으로 판단되는 바, 진전 유무에 대한 지속적인 주의관찰 후 재포장 등의 장기적인 대책이 요망된다.

| 위 치 | 상행선 S2 교면포장 | 위 치 | 상행선 S4 교면포장 |
| 현 황 | 패 임 | 현 황 | 라벨링 |

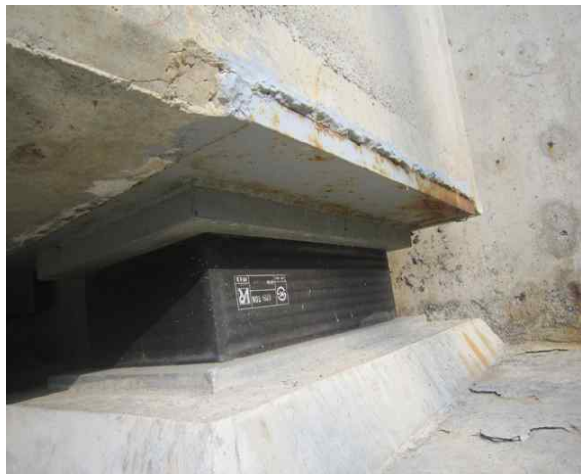
탄성고무받침으로 시공된 교량 받침은 교각에 점검로가 미설치되어 고소점검차를 이용한 근접 조사를 실시하였으며 외관조사 결과, 가동 상태는 양호한 것으로 확인되었으나, 본체 고무재 들뜸, Plate 녹발생, 스톱퍼 간섭이 일부 조사되었으며, 무수축물 탈 균열, 받침콘크리트 균열, 들뜸 및 파손 등의 손상이 확인되었다. 기 발생한 손상은 내구성 확보 차원의 보수가 필요하며, 가동상태에 대한 지속적인 주의관찰이 요망된다.

| 위 치 | 상행선 A2 SH2 | 위 치 | 상행선 A1 SH1 |
| 현 황 | 본체 고무재 들뜸 | 현 황 | Sole Plate 부식 |

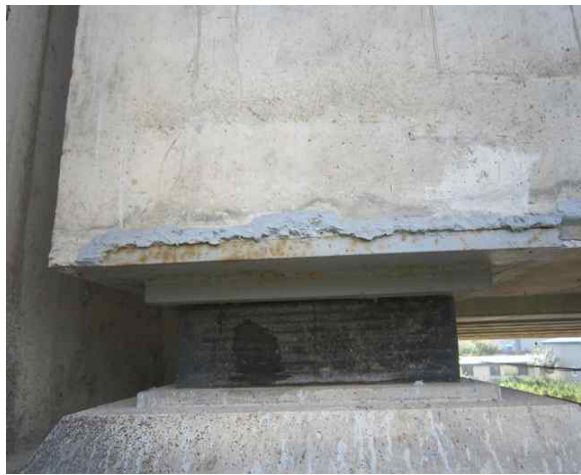
| 위 치 | 하행선 A1 SH1 | 위 치 | 하행선 A1 SH5 |
| 현 황 | Sole Plate 부식 | 현 황 | Sole Plate 부식 |

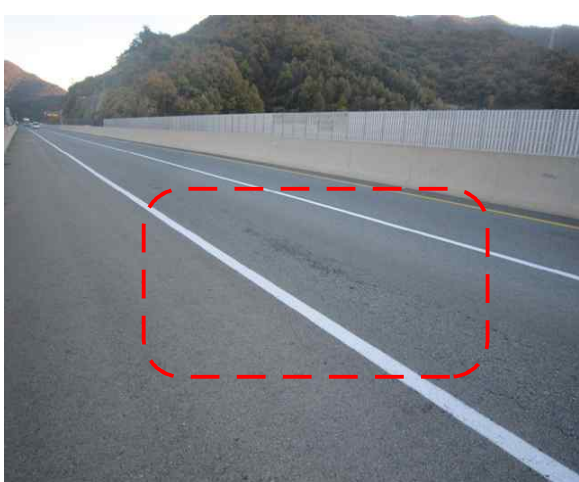
아스콘으로 시공된 교면포장은 외관조사 결과, 중차량의 지속적인 윤회중 및 노후화로 인한 포트홀, 라벨링 및 패임 등의 손상이 다수 조사되었으며, 일부 구간 손상의 추가 및 진전이 확인되었다. 기 발생한 손상은 진전 유무에 대한 지속적인 주의관찰 및 통행차량의 주행성 확보를 위한 재포장 등의 보수가 필요하다

| 위 치 | 상해선 S5 교면포장 | | |
| 현 황 | 라벨링 심화 | | |

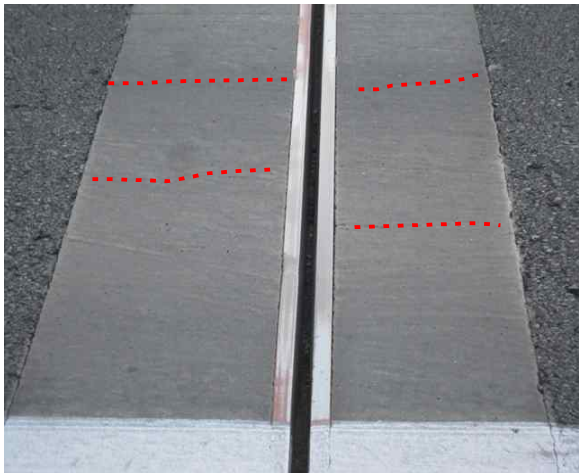
신축이음 후타재는 전 구간에 걸쳐 폭 0.1~0.3mm 균열이 다수 조사된 바, 내구성 확보를 위한 보수가 필요하다.

| 위 치 | 상행선 A2 신축이음 | 위 치 | 상행선 P6 신축이음 |
| 현 황 | 후타재 균열(폭 0.1~0.2mm) | 현 황 | 후타재 균열(폭 0.1~0.2mm) |

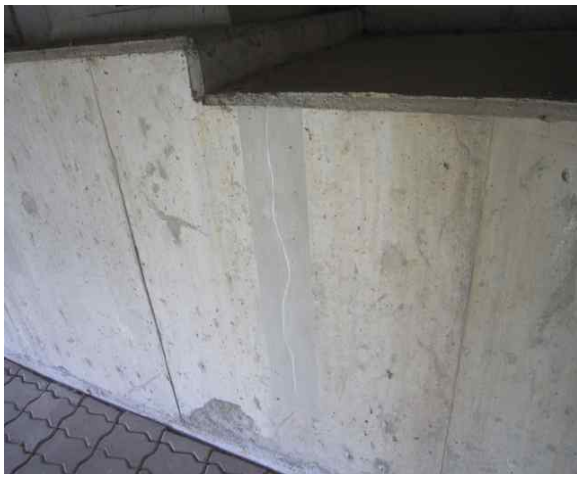
역T형 구조로 시공된 교대의 외관조사 결과, 건조수축 및 동결융해 등의 원인에 의한 폭 0.1~0.3mm 정도의 균열 및 보수부 재균열, 표면균열이 일부 조사되었으며, 신축이음 스펠연결부 우수유입 및 유도배수관 길이부족에 의한 누수 흔적, 체수가 다수 확인되었다. 또한, 이물질퇴적(폐자재), 조인트부 실란트 파손이 조사되었다. 기 발생한 손상은 내구성 확보를 위한 보수 및 정비가 필요하며, 진전 유무에 대한 주의관찰이 요망된다. 특히, 누수 흔적 및 체수는 상부 신축이음 스펠연결부 우수유입, 유도배수관 길이부족에 대한 보수의 병행이 필요하다.

| 위 치 | 상행선 A1 벽체 | 위 치 | 상행선 A1 벽체 상면 |
| 현 황 | 보수부 재균열(폭 0.2mm) | 현 황 | 균열(폭 0.3mm) |

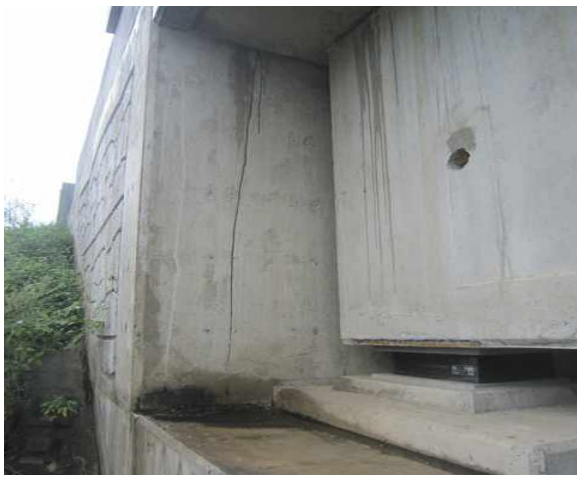
| 위 치 | 상행선 A1 벽체 상면 | 위 치 | 상행선 A2 벽체 |
| 현 황 | 체 수 | 현 황 | 누수 및 체수 |

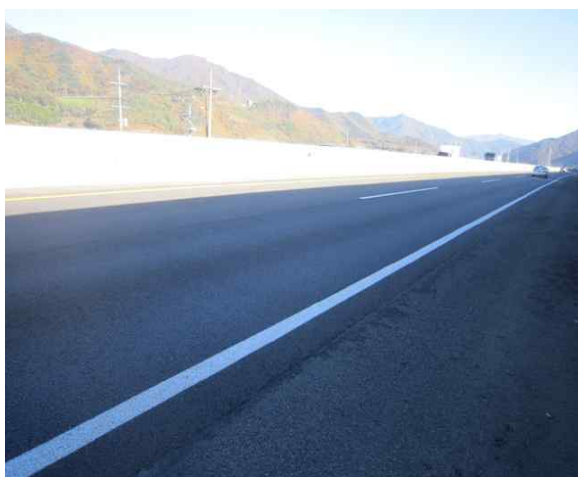
아스콘으로 시공된 교면포장은 하행선에 전반적인 보수가 실시되었으며 보수상태는 양호하나, 미보수된 라벨링, 패임 등의 손상이 확인되었으며, 일부 구간 라벨링이 추가 발생된 것으로 조사되었다. 기 발생한 손상은 중차량의 지속적인 운하중 및 노후화에 의한 손상으로 진전 유무에 대한 주의관찰 후 통행차량의 주행성 확보를 위한 재포장 등의 대책이 필요하다.

| 위 치 | 하행선 S4~11 교면포장 | 위 치 | 상행선 S1 교면포장 |
| 현 황 | 재포장 실시 - 양호 | 현 황 | 라벨링 |

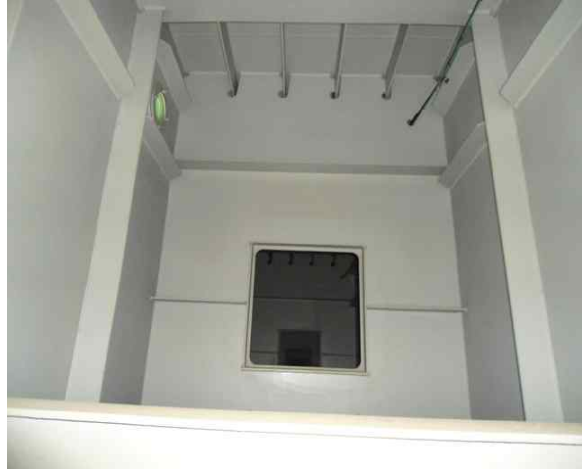
강재 주형 내부는 이물질적치(폐자재)가 일부 조사되었으나, 주형외부 및 가로보는 특별한 손상이 없는 양호한 상태로 확인되었다.

| 위 치 | S1 G1 | 위 치 | S1 G2 |
| 현 황 | 이물질 적치(폐자재) | 현 황 | 주형 내부 전경 |
