## 8. 상동1터널

## 상동1터널 현황표

작성일 : 2013년 11월 22일

# 제 1 장 서 론

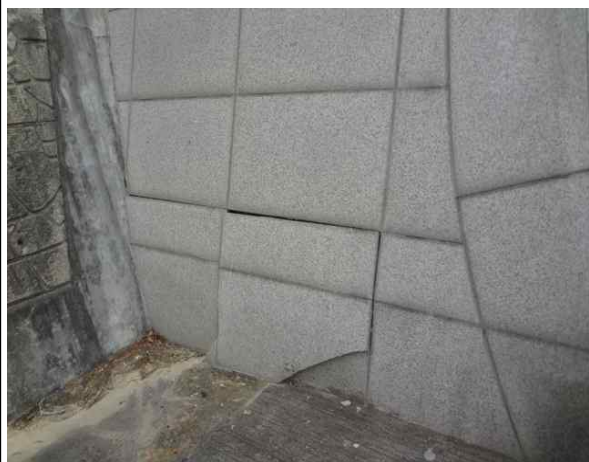
갯문 형식은 시·중점부가 면벽식이며 갯문의 마감은 대리석으로 시공되었으며, 중점부 갯문에 마감재 파손이 일부 조사되었으며, 시·중점 접속옹벽부에 국부적인 균열 및 백태가 확인된 바, 보수 및 정비가 요망된다.

| 위 치 | 상행선 중점부 갯문 | 위 치 | 하행선 시점부 접속 옹벽 |
| 현 황 | 마감재 파손 | 현 황 | 백태 |

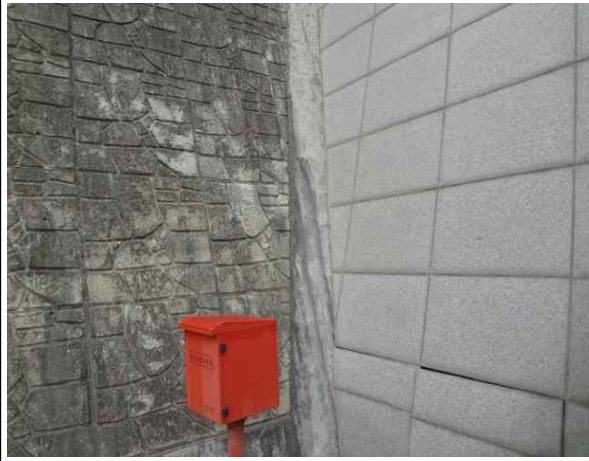
| 위 치 | 상행선 중점부 접속 옹벽 | 위 치 | 하행선 중점부 |
| 현 황 | 누수흔적 | 현 황 | 갯문 전경 |

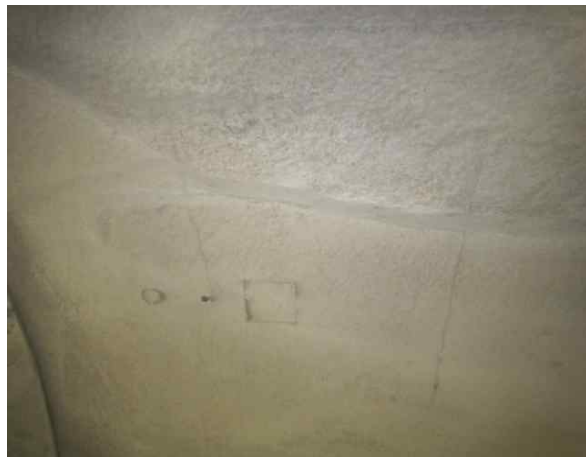
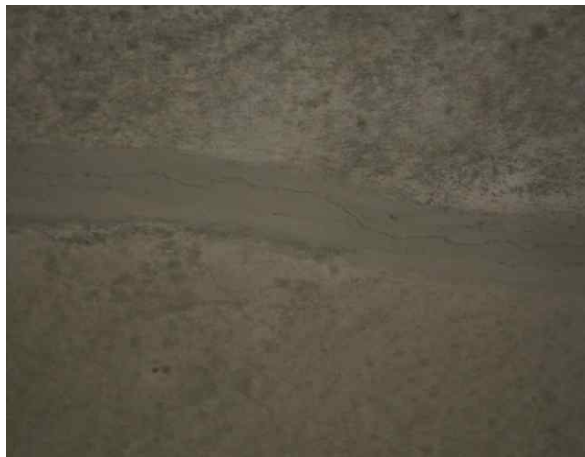
천정부는 일부에서 균열 보수를 실시하였고, 양호한 상태이다. 손상으로는 폭 0.1~0.5mm 정도의 종·횡방향 균열 및 재균열, 표면균열이 일부 조사되었다. 기 발생한 손상의 진전은 미미한 상태이나, 내구성 확보 차원의 보수가 필요하며, 균열의 연장 및 폭의 진전에 대한 지속적인 주의관찰이 요망된다.

| 위 치 | 하행선 SPAN 43 | | |
| 현 황 | 종방향 재균열 (폭 0.2mm) | | |

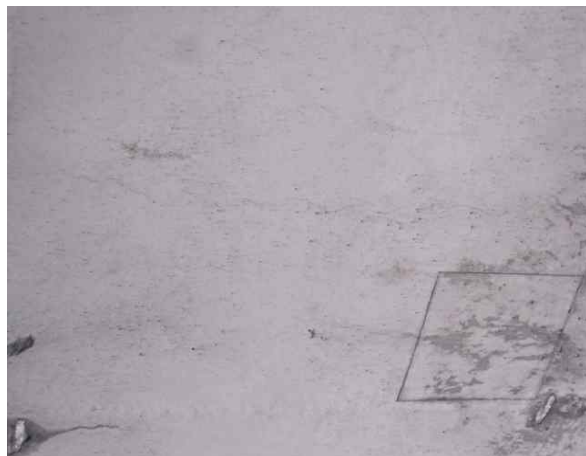
| 위 치 | 하행선 SPAN 2 | 위 치 | 상행선 SPAN 20 |
| 현 황 | 표면균열 | 현 황 | 균열 보수 |

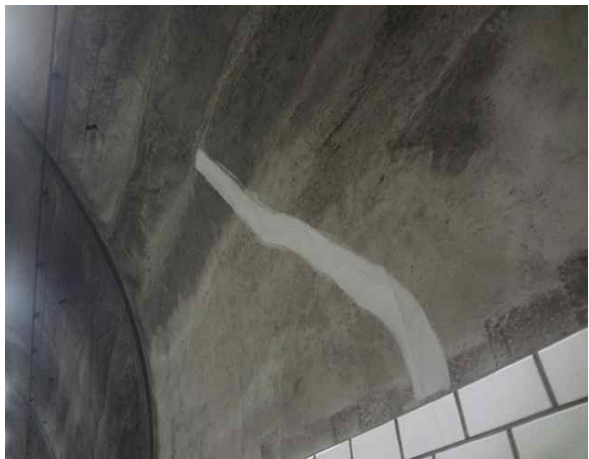
| 위 치 | 상행선 SPAN 41 | 위 치 | 하행선 SPAN 33 |
| 현 황 | 균열 보수 | 현 황 | 표면균열 보수 |

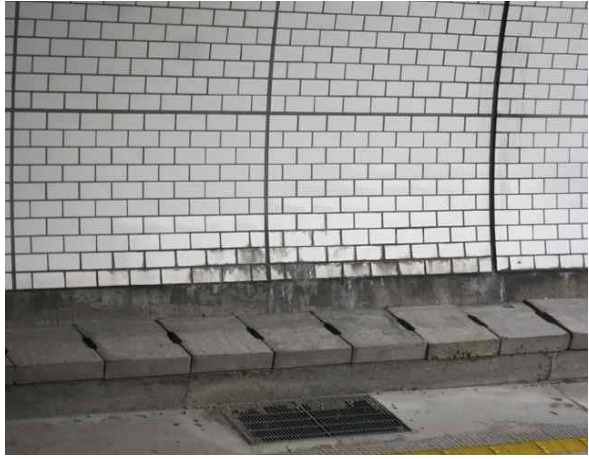
측벽부는 금회 조사시, 라이닝에 균열 및 표면균열에 대해 일부 보수를 실시하였고, 양호한 상태이다. 일부 라이닝에 미 보수된 폭 0.2~0.3mm 정도의 균열이 조사되었고, 타일 마감 처리된 측벽은 국부적인 타일균열 및 파손, 백태가 발생하였다. 기 발생한 손상부는 내구성 확보차원의 보수가 요망되며, 백태부는 누수 진행여부 대한 주의관찰이 필요하다.

| 위 치 | 하행선 SPAN 2 | 위 치 | 하행선 SPAN 63 |
| 현 황 | 백태 | 현 황 | 균열 (폭 0.2mm) |

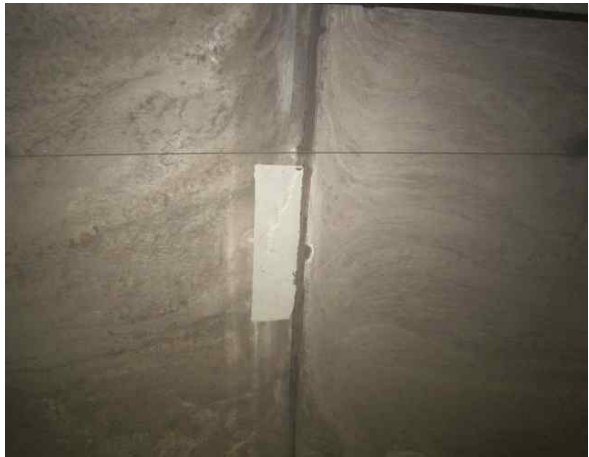
| 위 치 | 상행선 JOINT 19 | 위 치 | 하행선 JOINT 30 |
| 현 황 | 콘크리트 들뜸 보수 | 현 황 | 콘크리트 재들뜸(A=0.2*0.3) |

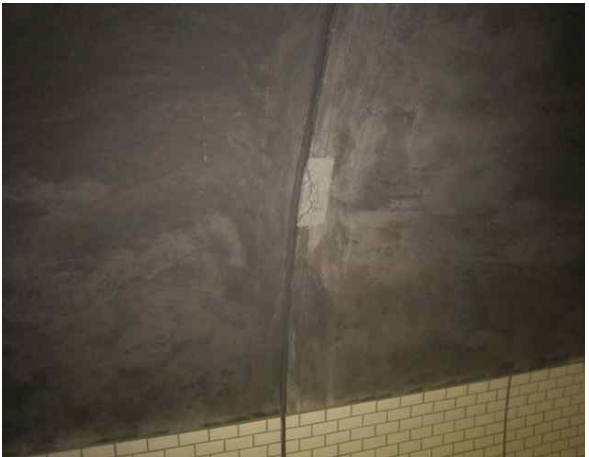
조인트부는 금회 조사시, 콘크리트 들뜸 보수를 실시하였고, 양호한 상태이다. 손상으로는 콘크리트 들뜸이 일부 조사되었다. 콘크리트 들뜸부는 탈락시 하부 주행차량의 안전사고 위험성을 내포하고 있으므로 신속한 조치가 필요하다.

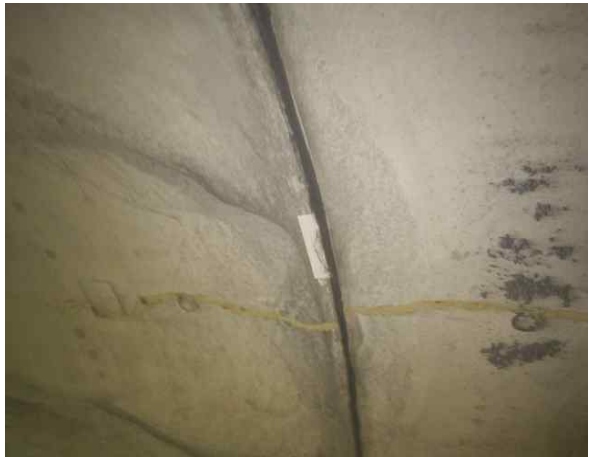
| 위 치 | 상행선 JOINT 45 | 위 치 | 상행선 JOINT 54 |
| 현 황 | 콘크리트 재들뜸(A=0.1*0.2) | 현 황 | 콘크리트 재들뜸(A=0.1*0.1) |

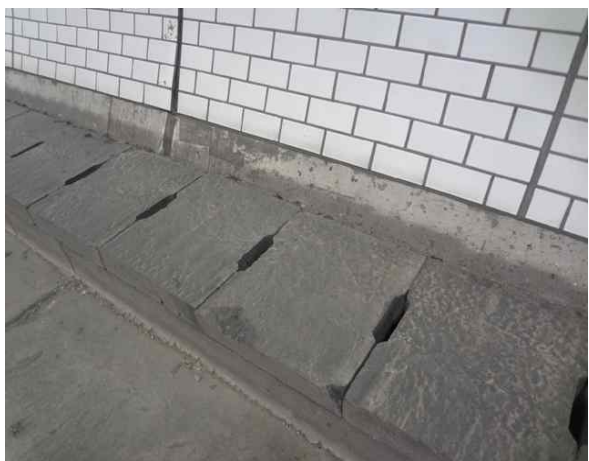
| 위 치 | 상행선 SPAN 61 | 위 치 | 하행선 SPAN 5 |
| 현 황 | 덮개 파손 | 현 황 | 덮개 파손 |

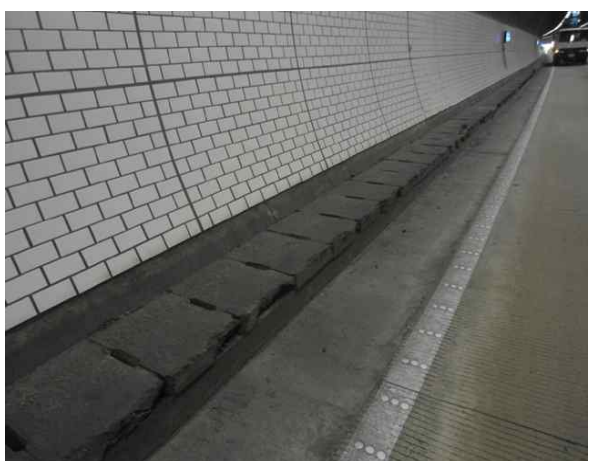
| 위 치 | 하행선 SPAN 17 | 위 치 | 상행선 |
| 현 황 | 덮개 파손 | 현 황 | 공동구 전경 |

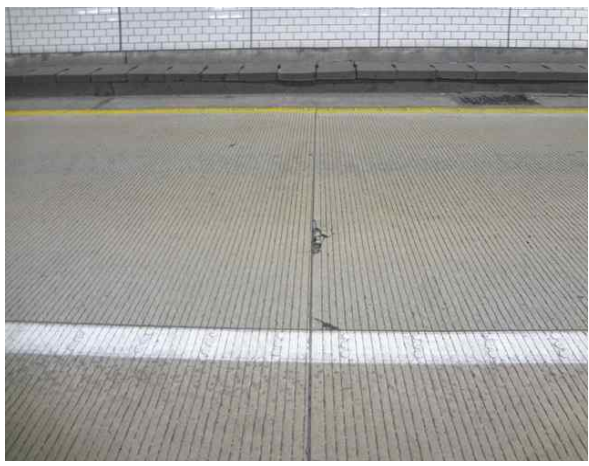
콘크리트로 시공된 포장면은 일부에서 균열, 스폴링 및 파손이 국부적으로 발생한 것으로 조사되었다. 기 손상부는 주행성 향상을 위한 보수가 필요하다.

| 위 치 | 상행선 SPAN 44 | 위 치 | 하행선 SPAN 26 |
| 현 황 | 스폴링 | 현 황 | 균열 |

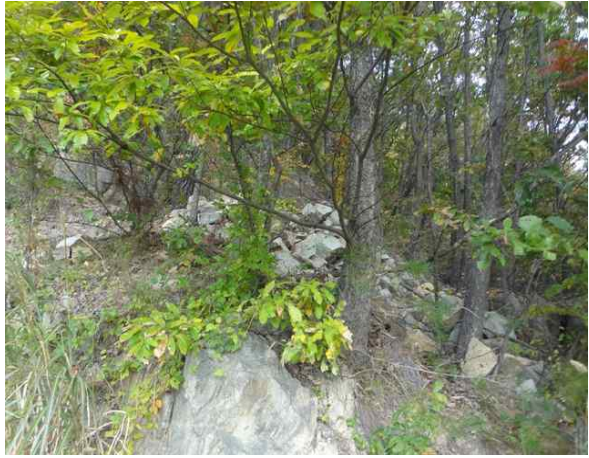
- 보호공은 녹생토가 전반적으로 시공되어 있으며, 상부자연사면부에 기 발생한 표층 유실은 몰탈격자블럭이 설치된 상태임
- 갯문 배후 하행선 사면구간에 10.0m×25.0m 규모로 기 발생한 사면붕괴부는 현재 식생이 양호한 것으로 조사됨
- 주요 현황으로는 표층유실, 녹생토 유실, 낙석퇴적, 절리부 누수, 배수로에 균열, 파손, 토사퇴적 등이 조사됨
- 상부 자연사면부의 암반은 역학적인 형상이 불안정하며, 토석류, 전석 및 이완암이 발생된 상태이므로 장기적인 대책이 필요함

| 위 치 | 자연사면 STA.0 | 위 치 | 갯문 배면 배수로 STA.80 |
| 현 황 | 토석류 및 전석 | 현 황 | 균열 |

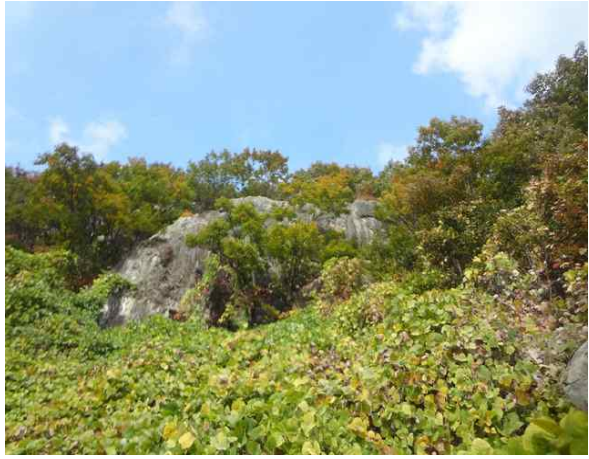
| 위 치 | 상부자연사면부 | 위 치 | 갯문배후 배수로 STA.90 |
| 현 황 | 암반 | 현 황 | 배수로 이격 및 파손 보수 |

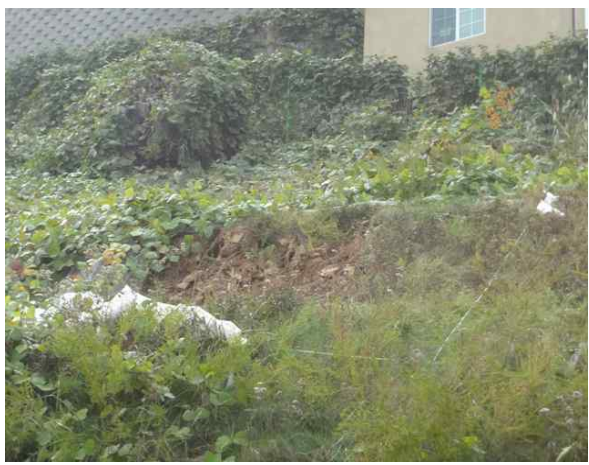
- 하행선 갱문부 및 우측접속사면에 기 발생된 붕괴 및 토사유실에 대해서는 편책, 개비온 및 옹벽 등으로 보수를 실시한 상태임
- 2~3단 세굴 및 표층유실은 현재 식생이 양호한 것으로 조사되었으나, 재발생 여부에 대한 지속적인 주의관찰이 필요함
- 주요 손상은 국부적인 표층유실, 옹벽 균열 및 토사유실, 갱문배수로 균열, 파손, 뒷채움 토사 유실, 공동 등이 조사됨
- 기 발생한 손상은 우수 유입에 의한 추가 손상의 우려가 있으므로 지속적인 주의관찰과 더불어 보수 및 정비가 필요함

| 위 치 | 1단 사면부 STA.60 | 위 치 | 1단 사면부 STA.100 |
| 현 황 | 표층유실 | 현 황 | 옹벽 하부 토사유실 |

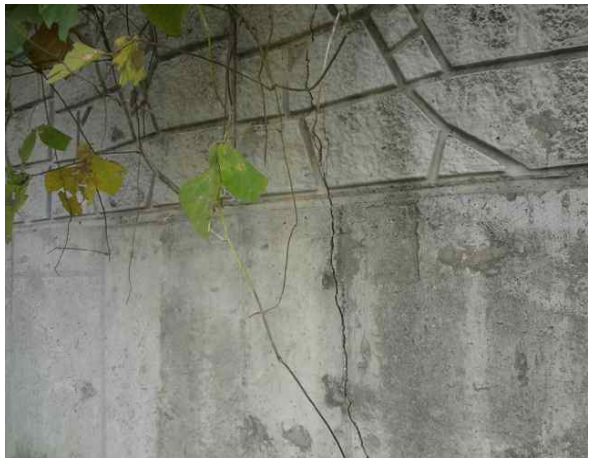
| 위 치 | 1단 사면부 STA.100 | 위 치 | 갱문 배수로 STA.120 |
| 현 황 | 옹벽 균열 | 현 황 | 배수로 파손 보수 |

| 손상유형 | 위치 및 수량 | 조치내용 | 비고 |
|---|---|---|---|
| 기 타 | STA.0+100m 1단 옹벽 전면 균열 및 옹벽 하부 공동 | 균열보수 및 주의관찰 | |
