## 9. 상동2터널

## 상동2터널 현황표

작성일 : 2013년 11월 22일

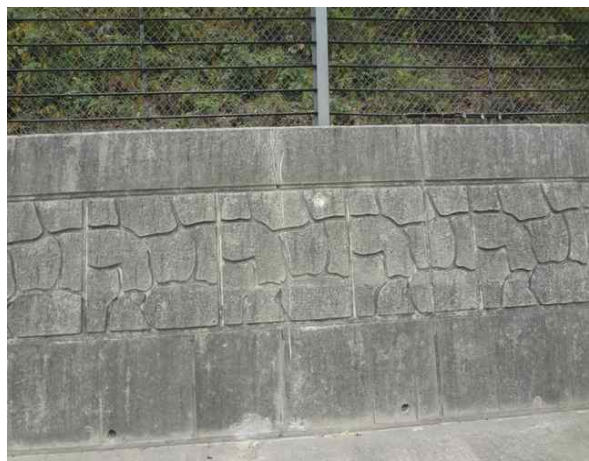
| 위 치 | 시점측 상행선 | | |

| 현 황 | 옹벽부 균열(폭 0.5mm) | | |

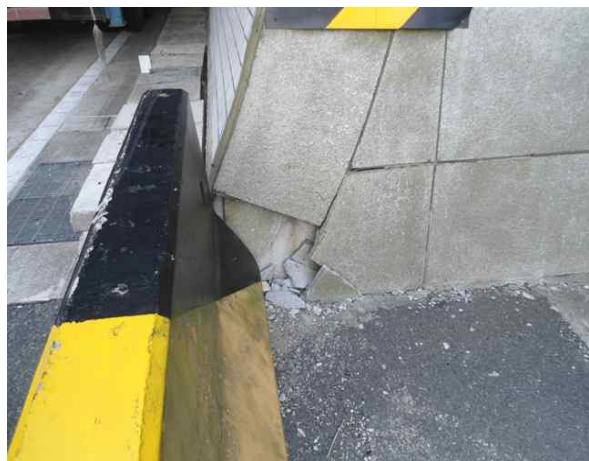
| 위 치 | 중점측 하행선 | 위 치 | 시점측 하행선 |
| 현 황 | 마감재 파손 | 현 황 | 옹벽부 균열 |

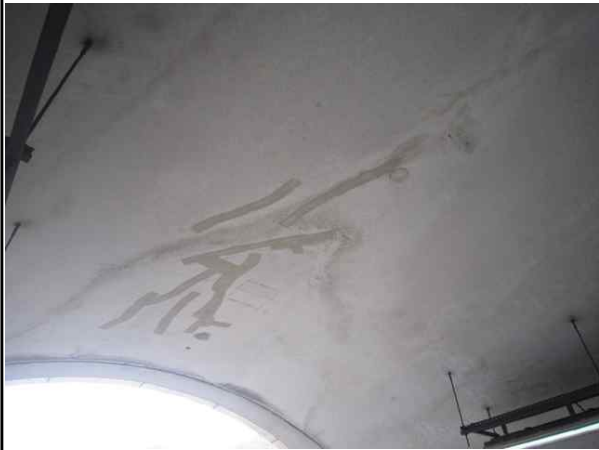
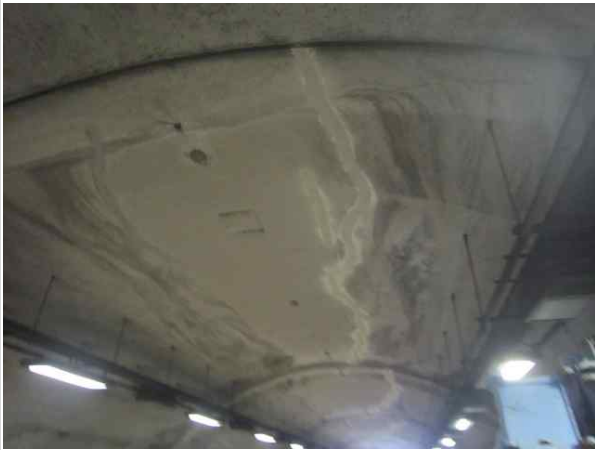
| 위 치 | 상행선 SPAN 2 | 위 치 | 상행선 SPAN 54 |

| 현 황 | 균열 보수 | 현 황 | 균열 보수 |

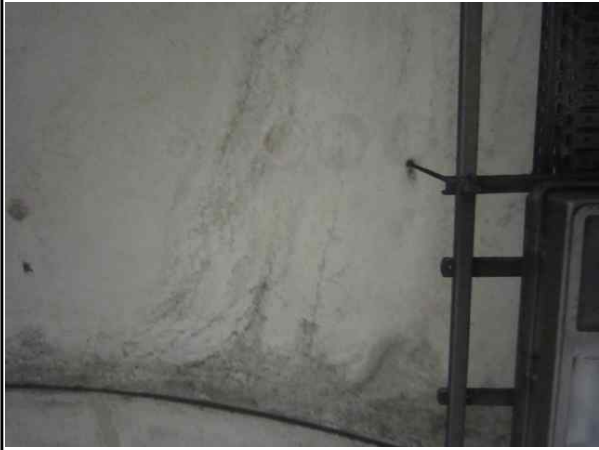
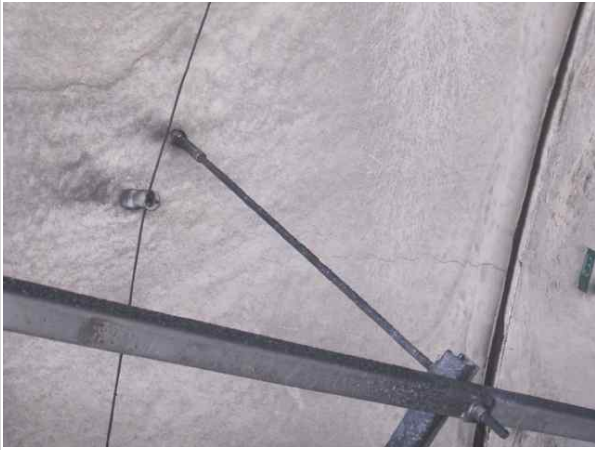
| 위 치 | 상행선 SPAN 13 | 위 치 | 하행선 SPAN 2 |

천정부는 금회 조사시 일부에서 균열보수를 실시하였고, 양호한 상태이다. 주요 손상현황으로, 폭 0.2~0.5mm 정도의 균열 및 보수부 재균열이 조사되었다. 기 발생한 손상은 내구성 증진을 위한 보수가 필요하며, 균열의 폭 및 연장의 진전 여부에 대한 지속적인 주의관찰이 요망된다.

| 현 황 | 균열 (폭 0.3mm) | 현 황 | 균열 (폭 0.3mm) |

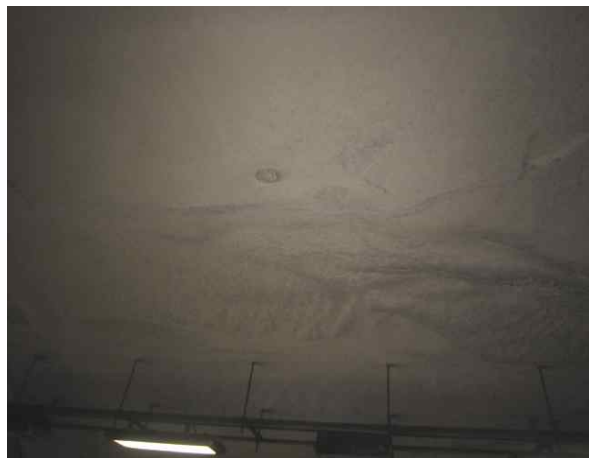
| 위 치 | 하행선 SPAN 10 | | |

| 현 황 | 보수부 재균열 (폭 0.5mm) | | |

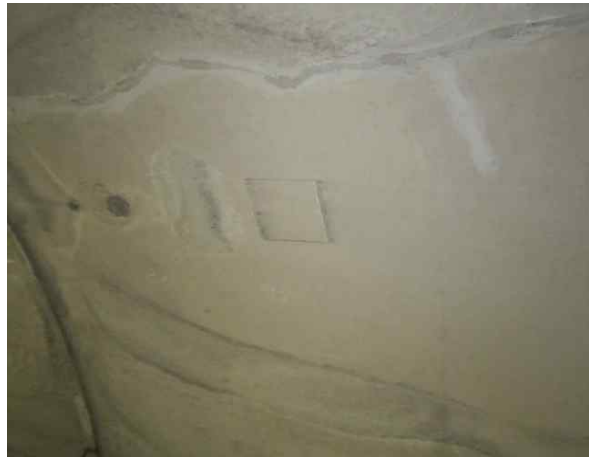
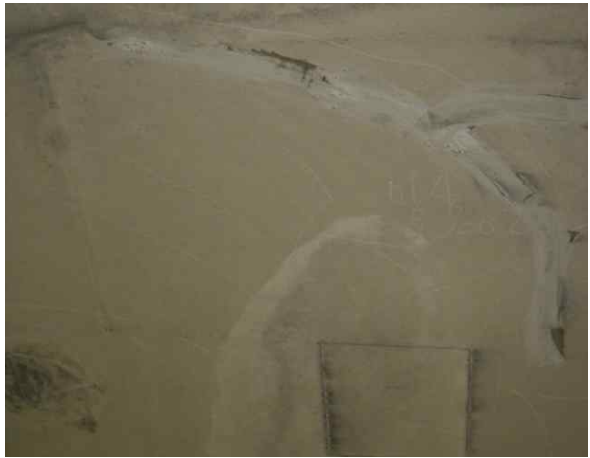
| 위 치 | 상행선 SPAN 25 | 위 치 | 하행선 SPAN 15 |

| 현 황 | 표면균열 | 현 황 | 표면균열 |

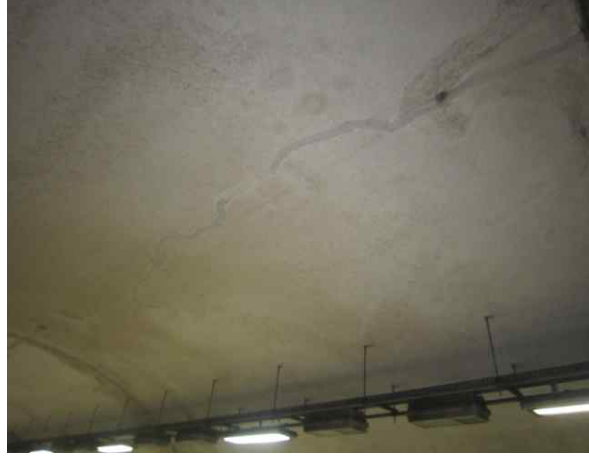
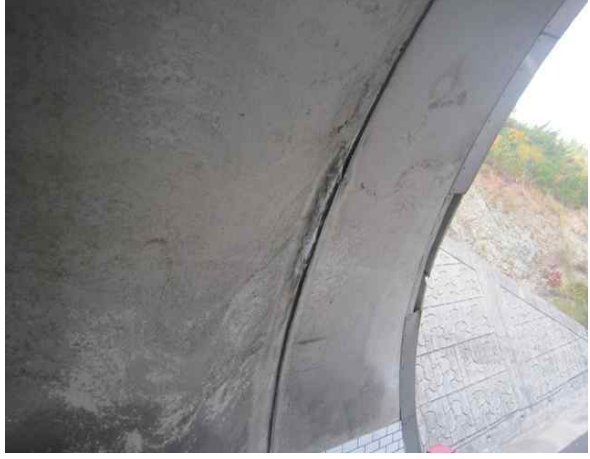
| 위 치 | 하행선 SPAN 43 | 위 치 | 하행선 SPAN 59 |

| 현 황 | 보수부 재균열 (폭 0.3mm) | 현 황 | 백태 |

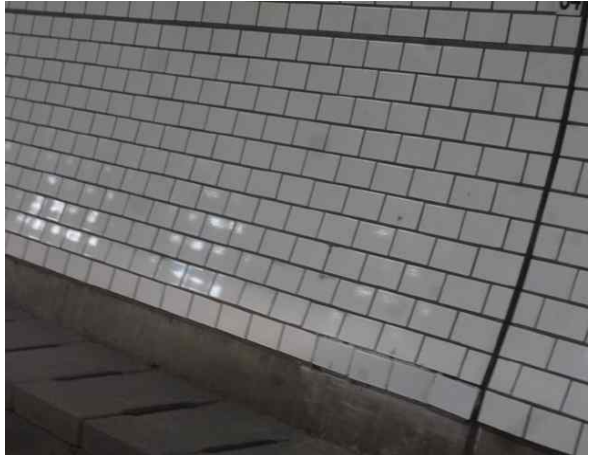
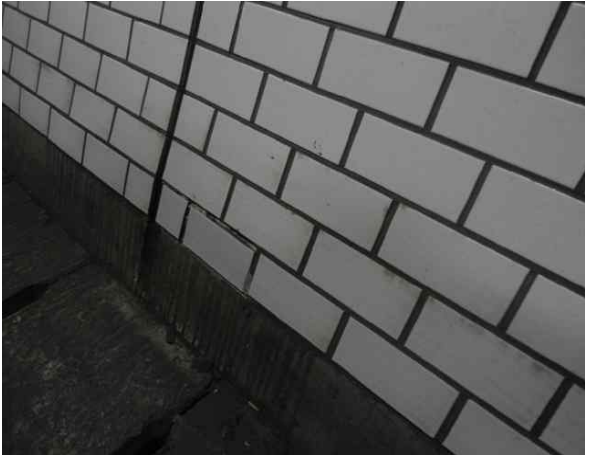
| 위 치 | 상행선 SPAN 27 | 위 치 | 하행선 SPAN 14 |

| 현 황 | 타일 탈락 보수 | 현 황 | 타일 탈락 보수 |

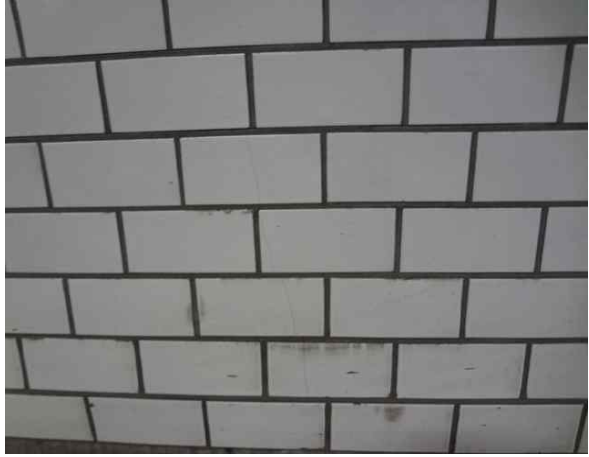
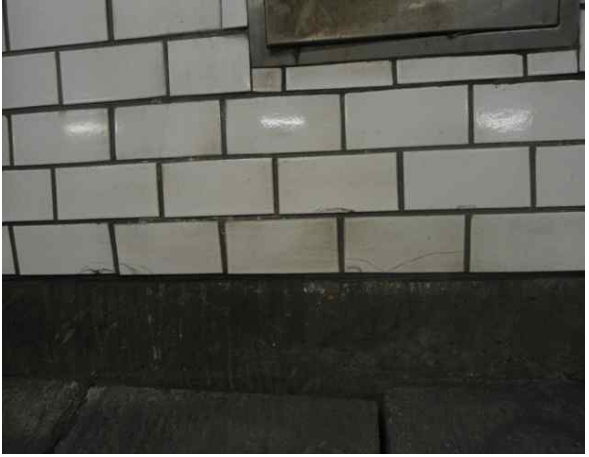
| 위 치 | 상행선 SPAN 37 | 위 치 | 하행선 SPAN 32 |

타일 마감 처리된 측벽의 일부 타일탈락을 보수를 실시하였고, 양호한 상태이다. 주요 손상현황으로 라이닝부에 폭 0.3mm 정도의 경사균열이, 타일 마감 처리된 측벽은 일부구간에서 타일 균열, 파손이 조사되었다. 기 발생한 손상은 진전 유무에 대한 주의관찰 및 보수가 필요하다.

| 현 황 | 타일 균열 | 현 황 | 타일 균열 |

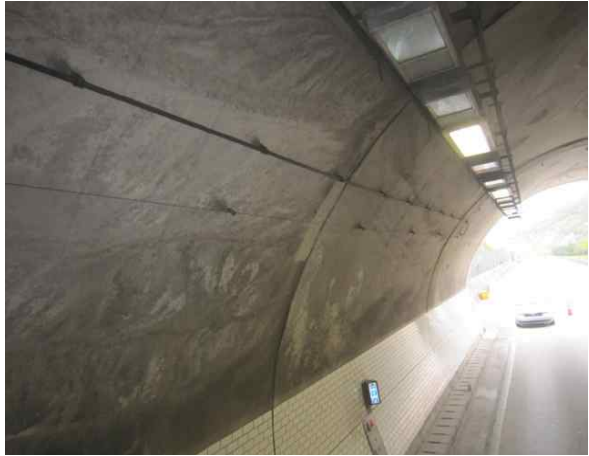
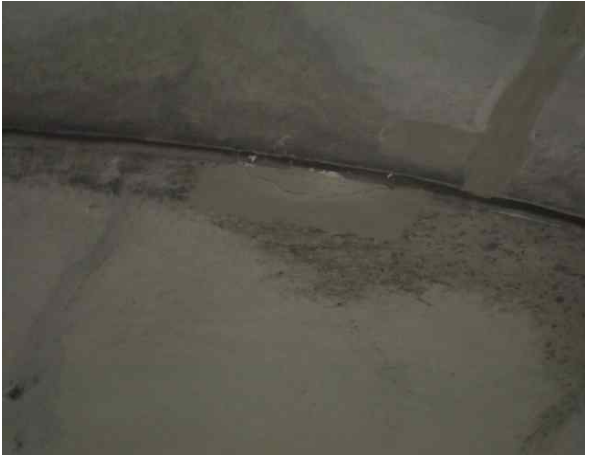
| 위 치 | 상행선 JOINT 3 | 위 치 | 하행선 JOINT 43 |

| 현 황 | 콘크리트 들뜸 보수 | 현 황 | 콘크리트 들뜸 보수 |

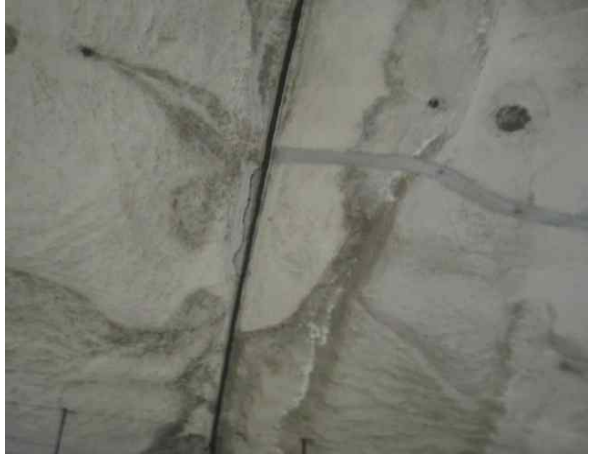
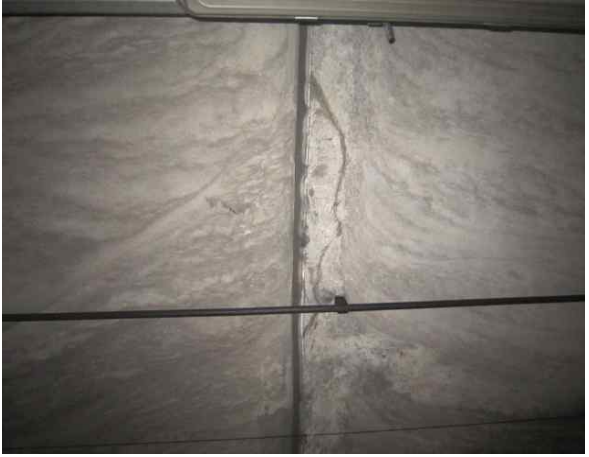
| 위 치 | 상행선 JOINT 35 | 위 치 | 하행선 JOINT 20 |

조인트부에서 일부 들뜸 보수를 실시하였고, 양호한 상태이다. 주요 손상으로 국부적인 콘크리트 들뜸이 다수 발생한 것으로 조사되었다. 기 발생한 콘크리트 들뜸부는 탈락시 하부 주행차량의 안전사고 위험성을 내포하고 있으므로 신속한 조치가 필요하다.

| 현 황 | 콘크리트 들뜸(A=0.1*0.5) | 현 황 | 콘크리트 들뜸(A=0.1*0.2) |

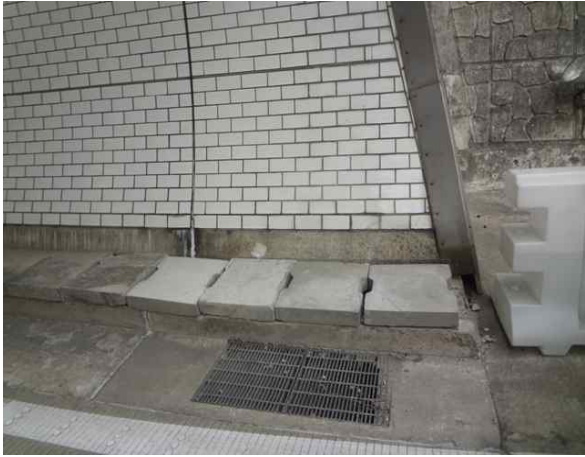
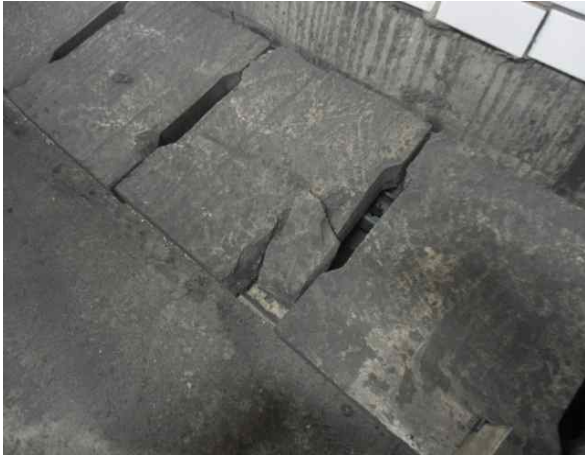
| 위 치 | 상행선 SPAN 1 | 위 치 | 하행선 SPAN 15 |

| 현 황 | 덮개 파손 보수 | 현 황 | 덮개 파손 |

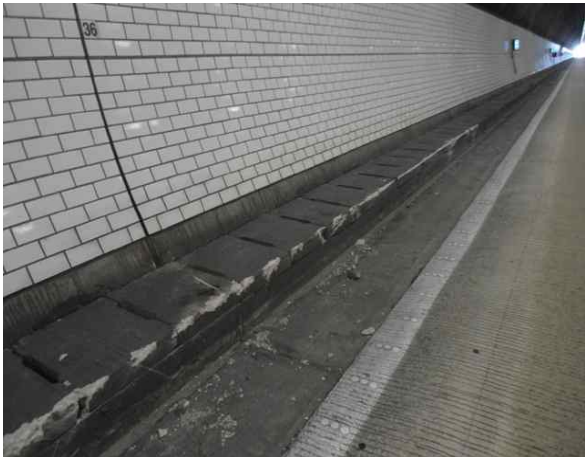
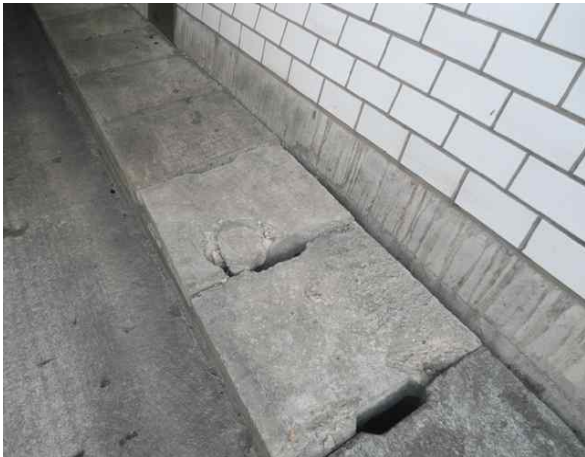
| 위 치 | 하행선 SPAN 24 | 위 치 | 하행선 SPAN 59 |

공동구 내부는 침수 및 이물질 퇴적 등의 손상이 없는 상태이며, 국부적인 덮개 파손이 일부 조사된바, 정비가 필요하다.

| 현 황 | 덮개 파손 | 현 황 | 덮개 파손 |

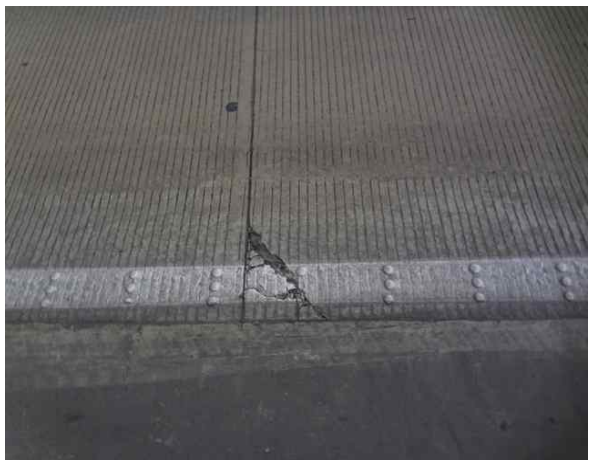
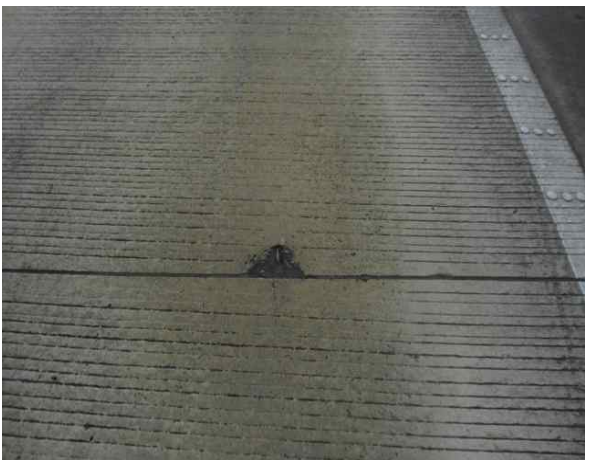
| 위 치 | 상행선 SPAN 49 | 위 치 | 하행선 SPAN 35 |

콘크리트로 시공된 포장면은 국부적인 스폴링, 스켈링 및 다우엘바 노출이 일부 발생한 것으로 조사되었다. 기 발생한 손상은 차량의 주행성 향상을 위한 보수가 필요하다.

| 현 황 | 스폴링 | 현 황 | 다우엘바 노출 |

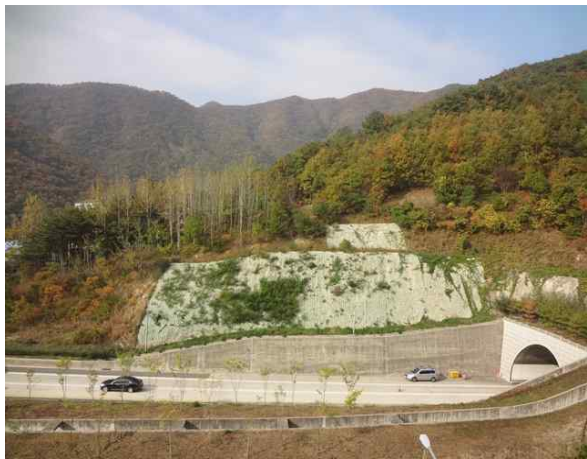
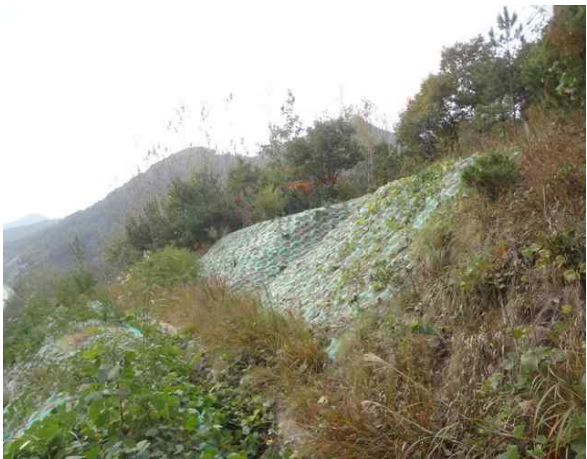
| 위 치 | 하행선 1~2단 STA.40~90 | 위 치 | 하행선 1~2단 STA.40~90 |

| 현 황 | 몰탈격자블럭 시공 | 현 황 | 몰탈격자블럭 시공 |

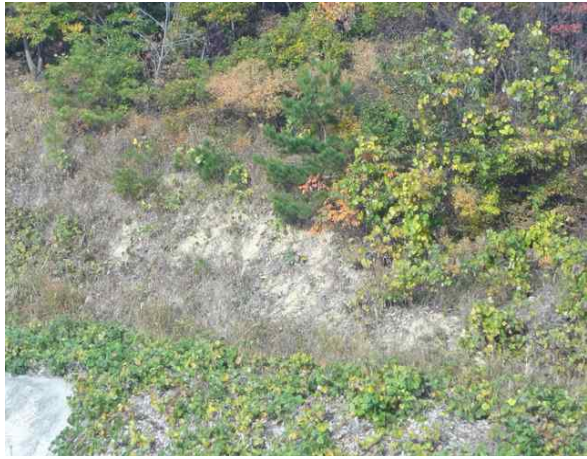
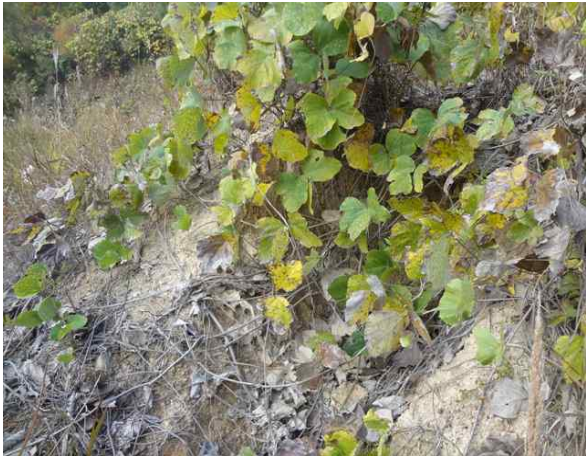
| 위 치 | 하행선 2단 STA.20 | 위 치 | 하행선 2단 STA.20 |

- 보호공은 거적덮기+Seed, 수목식재 및 일부 구간에 숏크리트가 시공됨
- 금회 조사시, STA.0+50 부근의 1~2단 사면부는 몰탈격자블럭 시공이 조사되었고, 현재 양호한 상태임
- 상부자연사면의 유역면적이 크며, 다량의 표면수 유입에 의한 세굴, 인장균열 및 표층유실이 있었으므로, 지속적인 주의관찰이 요망됨

| 현 황 | 표층유실 및 세굴 | 현 황 | 표층유실 및 세굴 |

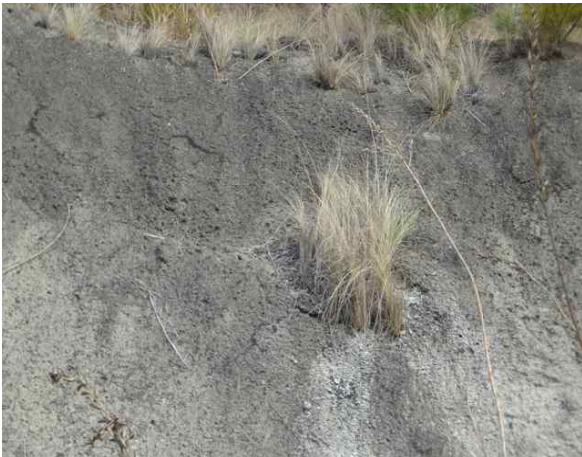
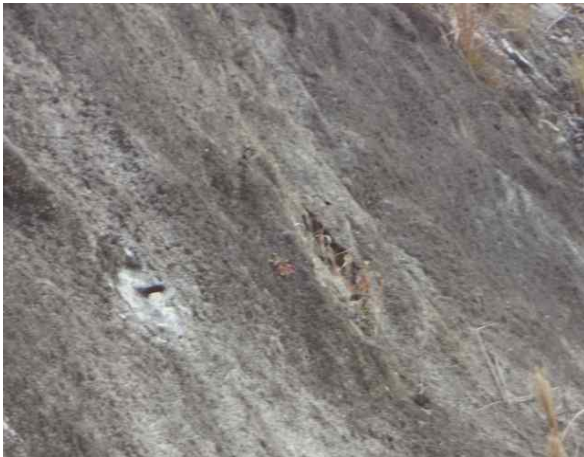
| 위 치 | 상행선 2단 STA.170 | 위 치 | 상행선 2단 STA.180 |

| 현 황 | 슛크리트 들뜸 | 현 황 | 슛크리트 들뜸 |

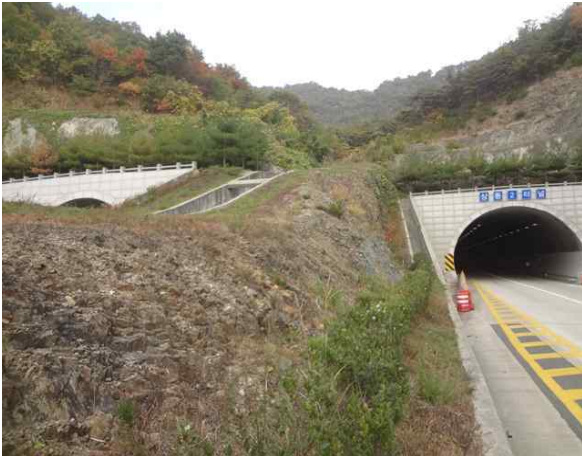
| 위 치 | 상행선 2단 STA.180 | | |

- 보호공은 갯문 상부 슛크리트가 시공되었으며, 국부적인 들뜸이 조사됨
- 암노출부는 심한풍화 상태로, 발달된 절리를 중심으로 이완암이 조사되었고, 주의 관찰 및 손상의 진전유무에 따라 통행차량의 안전성 확보 차원의 정비가 필요함
- 배수시설은 기능 발휘에 큰 문제는 없는 것으로 판단되나, 국부적인 균열 및 파손이 확인됨

| 현 황 | 이완암 | | |

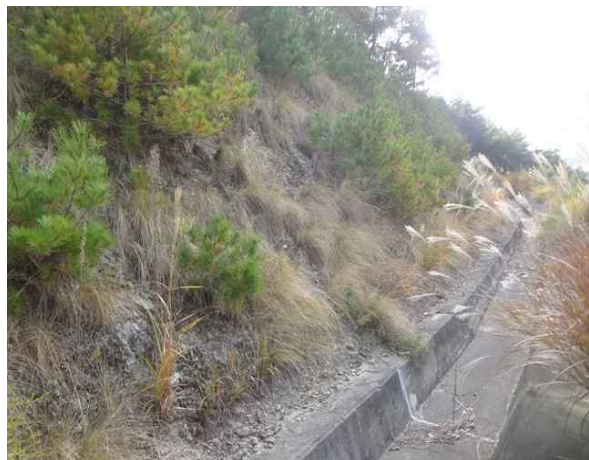
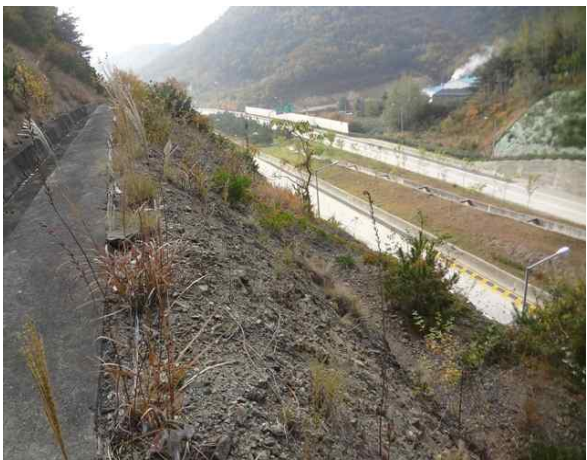
| 위 치 | 상행선 2단 STA.60 | 위 치 | 상행선 1단 STA.120 |

| 현 황 | 심한 풍화 | 현 황 | 이완암 |

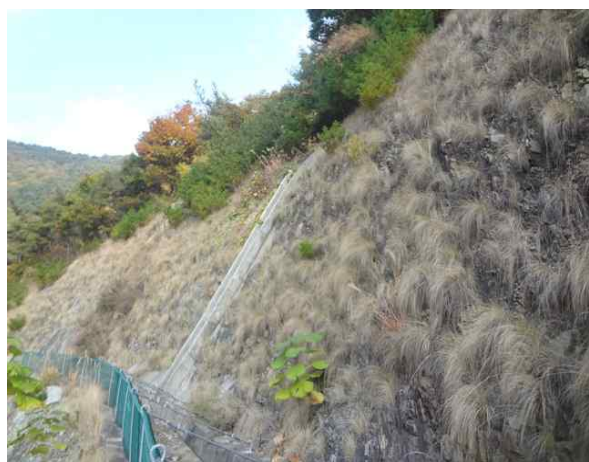
| 위 치 | 상행선 2단 STA.140 | | |

- 보호공은 녹생토 및 수목식재와 소일 네일링, 하부 낙석방지울타리가 시공됨.
- 배수시설로 산마루측구와 STA.0+140 3단에 수직도수로가 시공되어 있으며, 국부적인 배수로 균열이 조사됨
- 암노출부는 보통~심한 풍화 상태로 조사되었으며, 발달된 절리를 중심으로 소규모의 이완암 및 뜯돌, 전석 등이 다수 조사됨
- STA.0+40, 120~150구간 1~2단의 암노출부 뜯돌은 지속적인 주의관찰과 더불어 손상의 진전이 있을시 표면보호공 등의 보수가 필요함
- 사면의 상단부에 일부 구간에서 녹생토 유실 및 수목전도 위험이 조사되었으며, 본선 유입시 통행차량의 안전성을 위해 정비가 필요함

| 현 황 | 뜯돌 및 퇴적 | | |

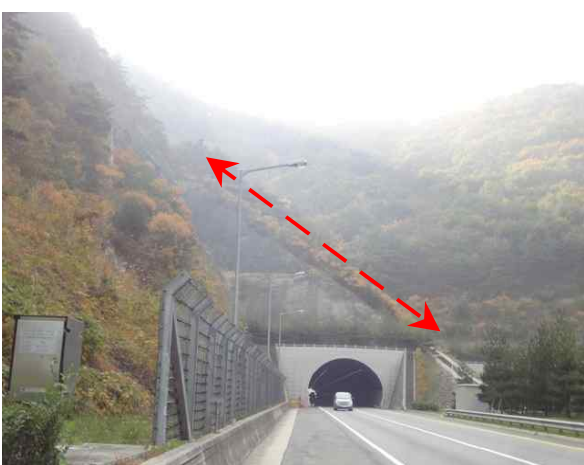
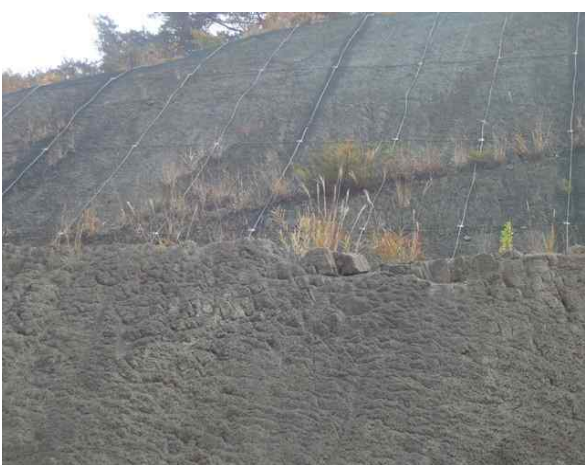
| 위 치 | 중점부 상행선 | 위 치 | 상행선 1단 상부 STA.40 |

| 현 황 | 점검계단 설치 요망 | 현 황 | 낙석위험 |

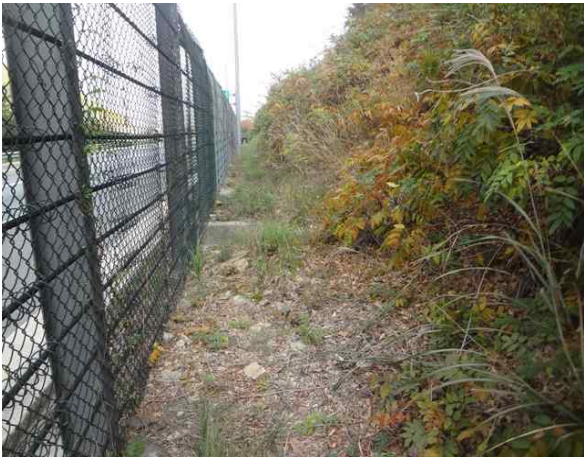
| 위 치 | 상행선 1단 STA.90 | | |

- 전반적으로 낙석방지망 및 낙석방지울타리가 설치되어 있으며, 솟크리트가 일부 시공된 상태임
- 솟크리트부는 국부적인 파손, 철근 노출 등의 손상이 조사됨
- 하단부의 암상태는 보통 풍화 상태로 조사되었으며, 발달된 절리를 중심으로 낙석 위험, 표층유실 및 절리부 누수 등의 손상이 일부 확인됨
- 기 발생한 손상은 진전 유무에 대한 주의관찰 및 보수가 필요하며, 사면 상부는 경사가 급하여 점검 이동시 안전사고의 위험이 있으므로 점검계단 설치가 요망됨

| 현 황 | 표층유실 | | |

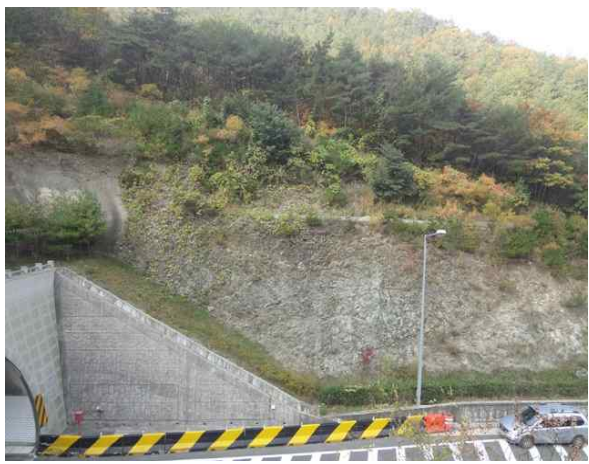
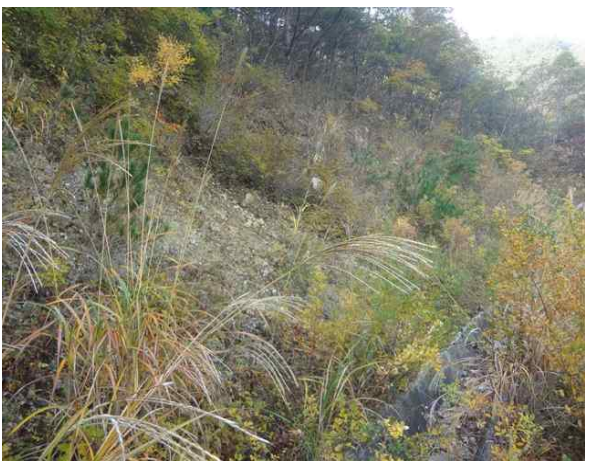
| 위 치 | 하행선 1단 STA.40 | 위 치 | 하행선 상부자연사면 STA.70 |

| 현 황 | 뜬돌 | 현 황 | 표층유실 |

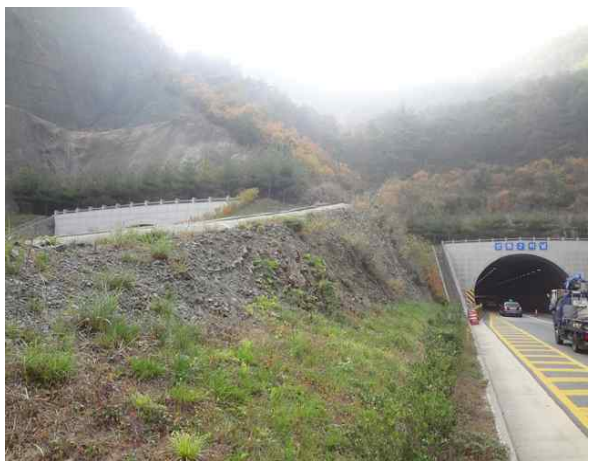
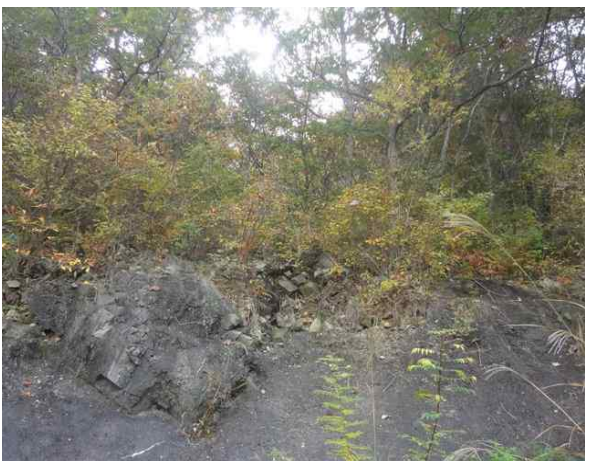
| 위 치 | 하행선 1단 STA.110 | 위 치 | 하행선 상부자연사면 STA.100 |

- 보호공은 수목식재 및 슛크리트가 시공됨
- 사면의 중·상단부에 기 발생한 일부 표층유실부에 편책을 실시하였으나, 우수 유입 및 급경사에 의한 표층유실이 다수 발생하였으며, 추가 손상이 우려되므로 진전 유무에 대한 주의관찰 및 보수가 필요함
- 사면의 하단부는 보통~심한풍화 상태로 발달된 절리를 중심으로 뜬돌, 전석 및 낙석이 다수 발생하였으며, 절리부 누수 및 슛크리트 들뜸이 일부 조사된바, 주의관찰 및 보수가 필요함
- 배수시설에 발생한 국부적인 균열 및 상부 표층유실에 의한 토사퇴적 등의 손상은 원활한 배수를 위한 보수 및 정비가 요망됨

| 현 황 | 뜬돌 및 낙석우려 | 현 황 | 토석류 |
