## 10. 대동판넬진입로옹벽(10공구)

## 대동판넬진입로옹벽(10공구) 현황표

작성일 : 2013년 11월 20일

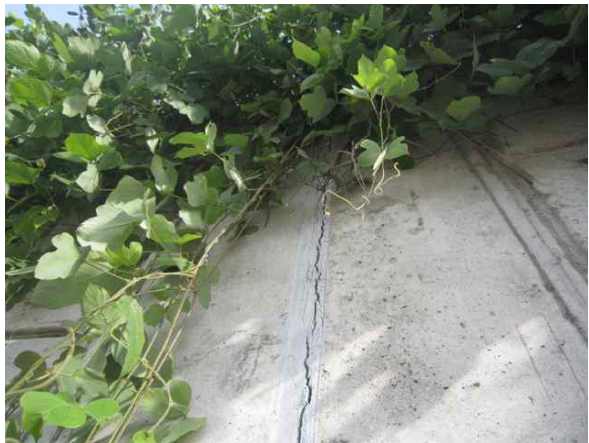
| 위 치 | JOINT 2 | 위 치 | SPAN 3 |

| 현 황 | 실란트 파손 | 현 황 | 균열 |

| 구 분 | 손상상태 | | 단위 | 물량 | 조치방안 | 비 고 |
|---|---|---|---|---|---|---|
| Span 2 | 실란트 파손 | | m | 2.0 | 재시공 | |

| 구 분 | 손 상 현 황 | | 단 위 | 합 계 | 보수공법 | 우선순위 |
|---|---|---|---|---|---|---|
| | 실란트파손 | | M<br>(개소) | 2.0<br>(1) | 실란트 실링 | ② |

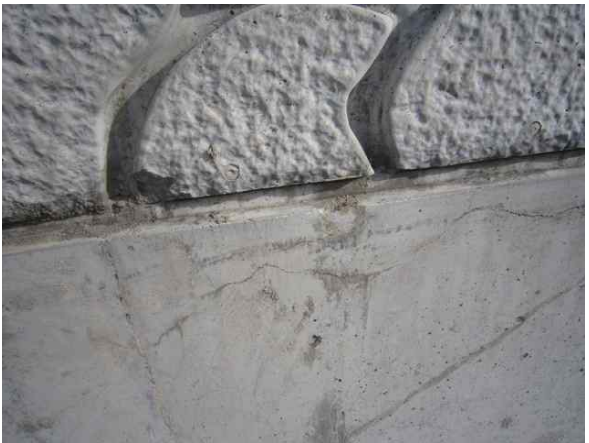
| 구 분 | 손상상태 | | 단위 | 물량 | 조치방안 | 비 고 |
|---|---|---|---|---|---|---|
| Span 3 | 균열 | 0.3mm 미만 | m | 2.5 | 표면처리 | |

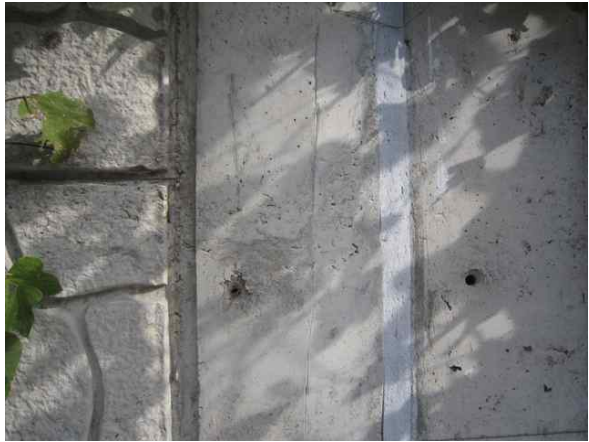
| 위 치 | JOINT 4 | 위 치 | JOINT 6 |

| 현 황 | 재료분리 | 현 황 | 배수구 막힘 |

| 구 분 | 손상상태 | | 단위 | 물량 | 조치방안 | 비 고 |
|---|---|---|---|---|---|---|
| | 재료분리 | | m <sup>2</sup> | 0.1 | 단면보수 | |

| 구 분 | 손 상 현 황 | | 단 위 | 합 계 | 보수공법 | 우선순위 |
|---|---|---|---|---|---|---|
| | 콘크리트 재료분리 | | M <sup>2</sup><br>(개소) | 0.1<br>(1) | 단면보수공법 | ② |
