2015년 하반기 시설물 안전점검용역(1구간 정밀안전진단)

용계2교 기호 정의 및 유지관리 이력

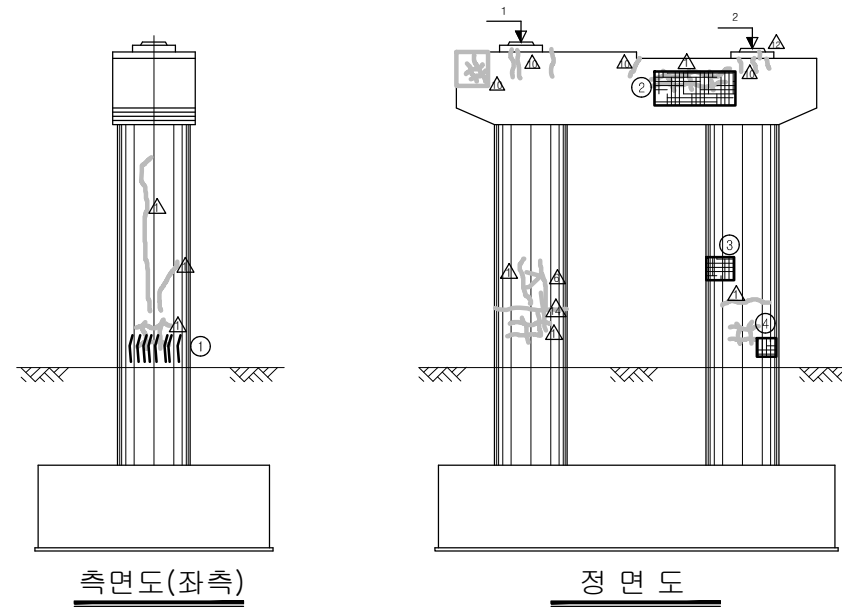
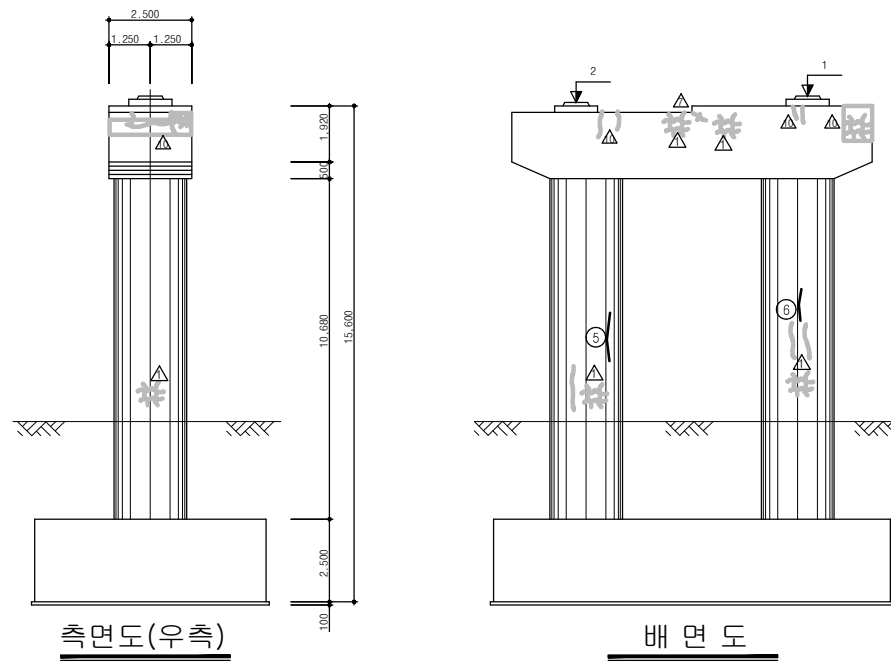
ID:용계2교(대구)-교각 P1

⑦ 점검로 폐콘크리트 퇴적
