## 제 3장 현장조사 및 시험

울하교(대구, 부산)는 대구광역시 동구 울하동(부산기점 89.2km)에 위치하고 있으며, 2006년도에 준공되어 약 10년의 공용기간이 경과하고 있으며, 대구시 4차 순환도로를 횡단하고 있는 1종 시설물이다.

울하교의 연장은 135.0m((40.0m+55.0m+40.0m))이며, 상부구조는 3경간이 연속되어 시공된 Steel Box Girder 형식이며, 하부구조의 교대는 역T형, 교각은 II형(대구), 다주식(부산)이며, 기초는 강관파일기초로 시공되어 있다.

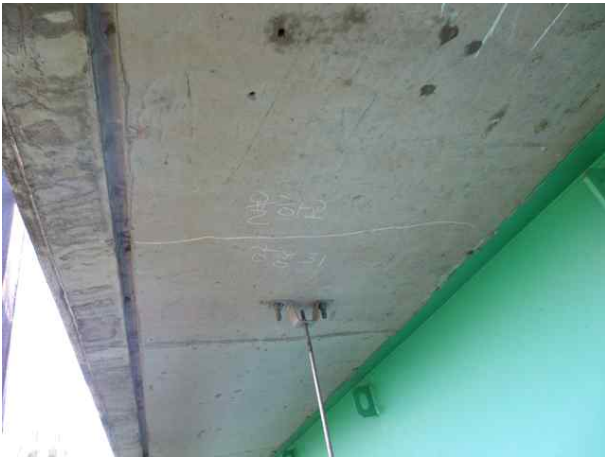
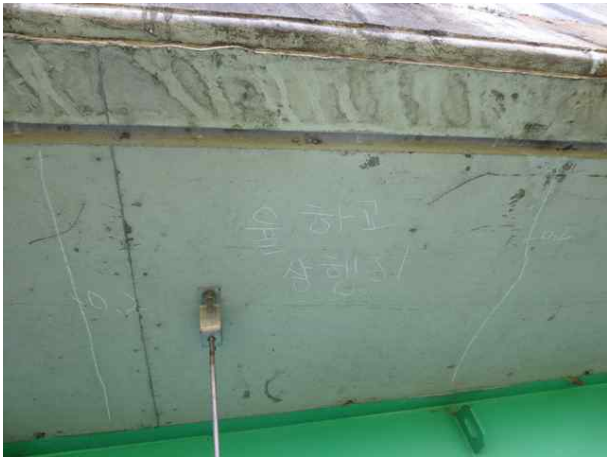
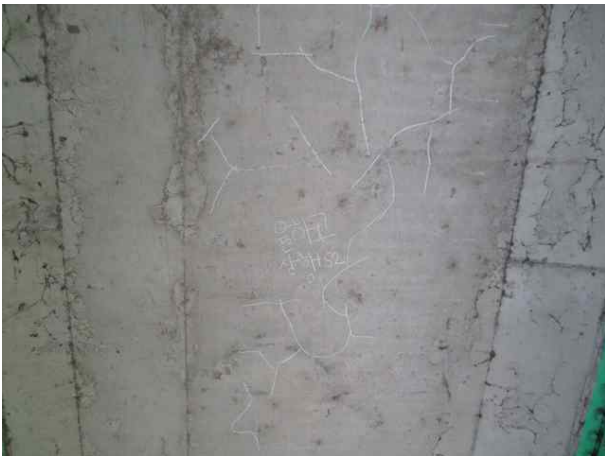
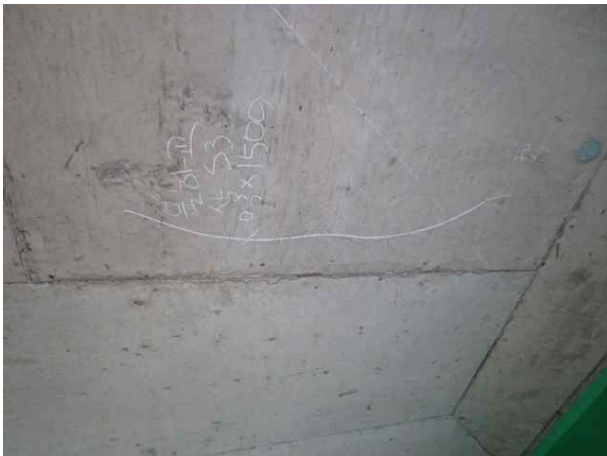
【사진 3.2.2】 바닥판 손상현황(대구)

- 바닥판 하면은 기 발생한 누수 및 백태에 대한 보수가 실시되었으며, 보수상태는 양호한 것으로 확인되었다.
- 바닥판 하면에 대한 외관조사 결과, 거더와 거더사이에서 균열 및 망상균열이 다수 확인 되었으며, 캔틸레버부 횡방향균열이 일부 추가 조사되었다.
- 거더와 거더사이에서 발생한 균열 및 망상균열, 캔틸레버부의 균열은 바닥판의 건조수축 및 지속적인 운하중 등의 원인에 의한 손상으로 판단된다.

| 폭 0.1mm 횡방향균열(S1) | 폭 0.2mm 횡방향균열(S1) |
| 망상균열(S2) | 폭 0.3mm 횡방향균열(S3) |

- 균열 및 망상균열은 구조적인 안전성의 문제는 없는 것으로 판단되나, 지속적인 윤하중 및 우수유입을 통한 동결융해 등의 작용에 의해 손상의 진전(균열 폭, 길이)이 우려되는 바, 내구성 확보를 위한 보수 및 지속적인 주의관찰을 통한 유지관리가 필요하다.
- 기 보수부는 손상의 재발생 등에 대한 지속적인 주의관찰이 필요하다.

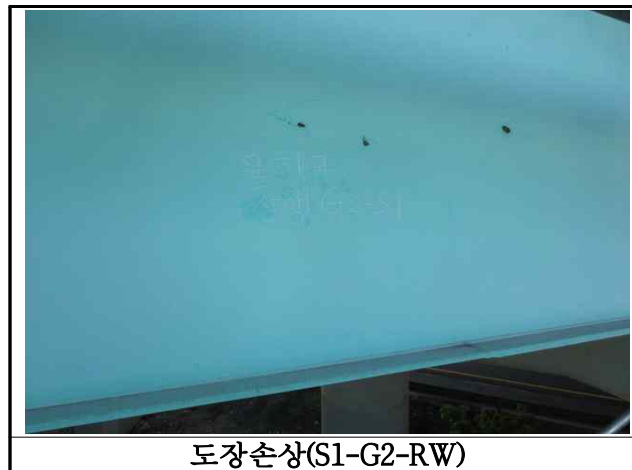
【사진 3.2.4】강박스 거더 외부 손상현황(대구)

- 강박스 거더 외부는 용접부 결함, 강재 변형 등의 손상은 없는 것으로 확인되었으나, 온도 및 습도, 도장두께의 불균일 등의 환경적·시공적인 원인에 의한 도장손상이 일부 확인되었다.

- 거더 외부에 발생한 국부적인 도장손상은 구조물의 안전성에 문제는 없는 것으로 판단되나, 내구성 확보 차원의 보수가 필요하다.

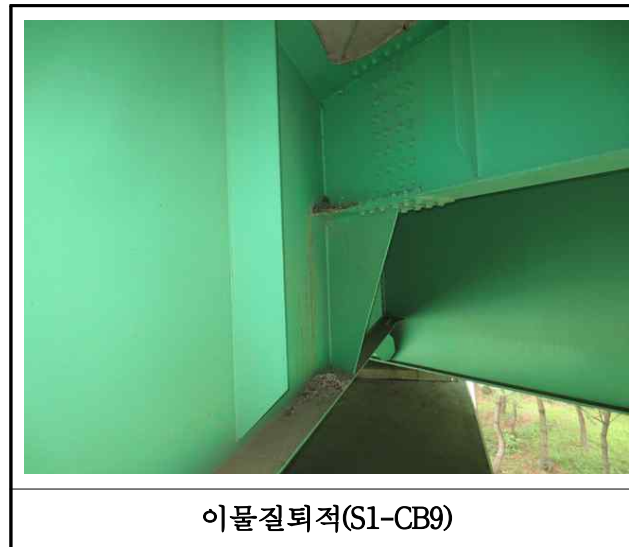
【사진 3.2.6】 가로보 및 세로보 손상현황(대구)

- 가로보 및 세로보에 대한 외관조사 결과, 부식, 용접부 결함, 강재 변형 등의 손상은 없었으나, 이물질퇴적이 일부 조사되었다.

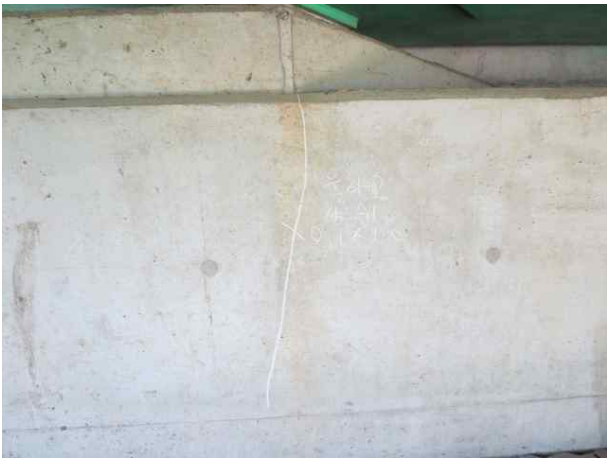
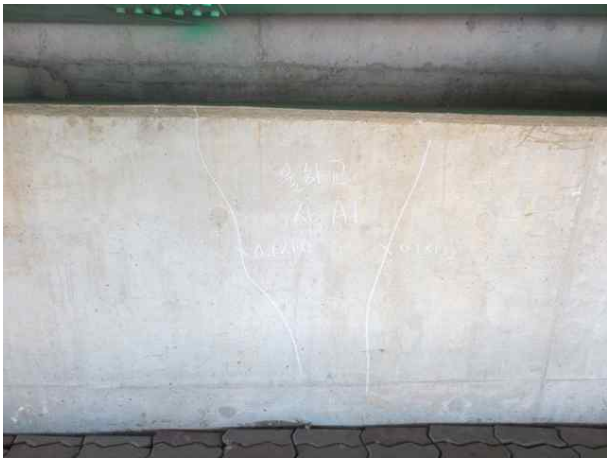
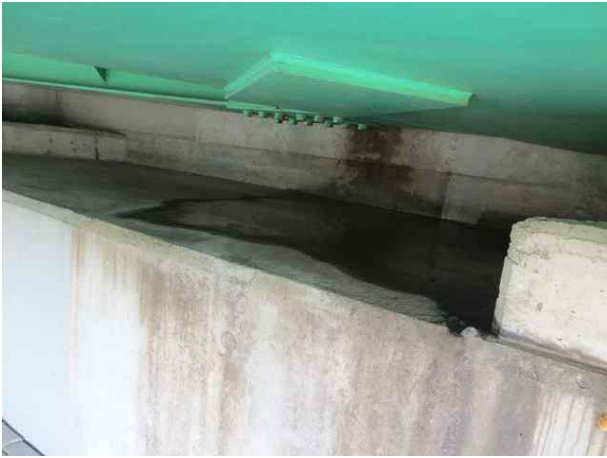
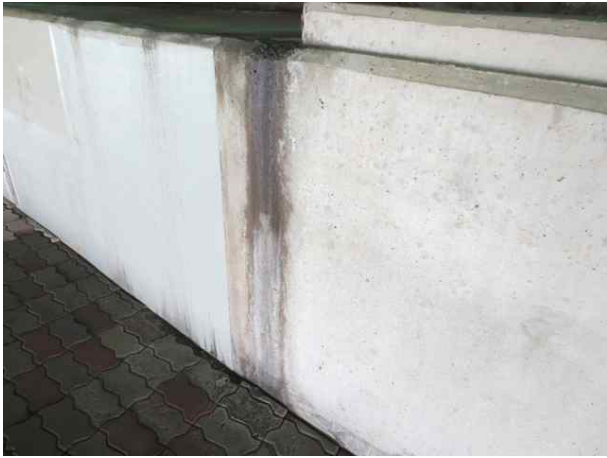
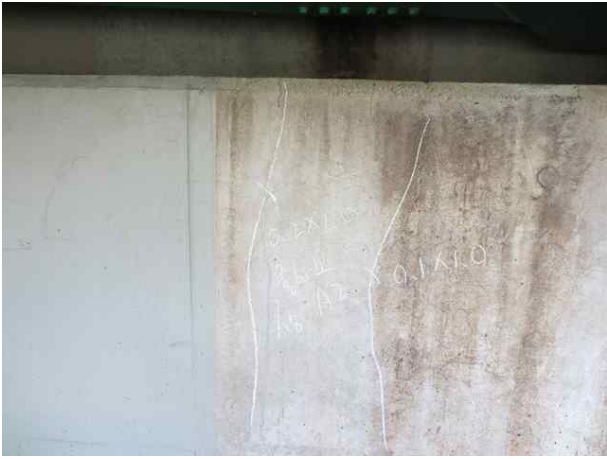
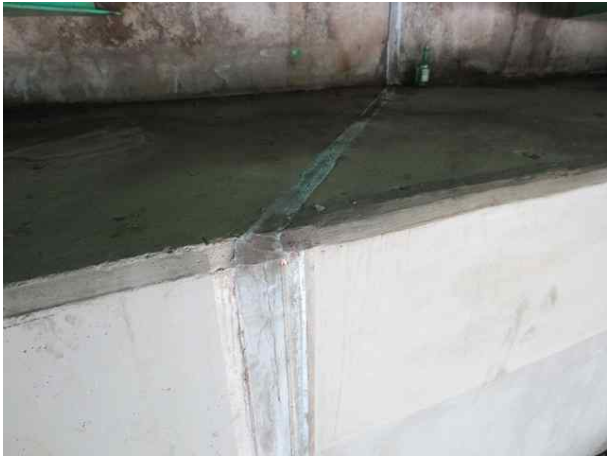
【사진 3.2.8】 교대손상현황(대구)

- 교대 구체에서는 기 발생한 손상에 대한 보수가 실시된 상태이나, 신축이음(Monocell Joint) 스펀연결부 우수유입으로 누수흔적 및 체수 등의 손상이 발생하였다.
- 교대 벽체에 건조수축 및 공용년수 경과에 의한 노후화 등의 원인에 의한 미세균열이 일부 확인되었다.
- 교대 대구,부산 조인트부는 중앙분리대 우수유입 등의 원인에 의한 실란트 파손이 일부 조사되었다.

| 폭 0.1mm 수직균열(A1 벽체) | 폭 0.1mm 수직균열(A1 벽체) |
| 체수(A2 벽체) | 누수흔적(A2 벽체) |
| 폭 0.1~0.2mm 수직균열(A2 벽체) | 조인트부 실란트 파손(A2 벽체) |

- 교대 신축이음부를 통한 누수 및 채수는 방지할 경우 콘크리트 열화 및 교량받침의 부식과 같은 2차손상을 유발시킬 수 있으므로 보수조치가 필요하다.
- 균열 및 실란트 파손 등의 손상은 내구성 확보 차원의 보수가 필요하다.

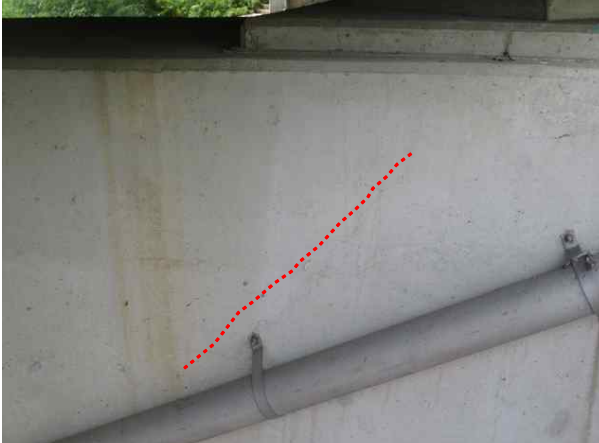
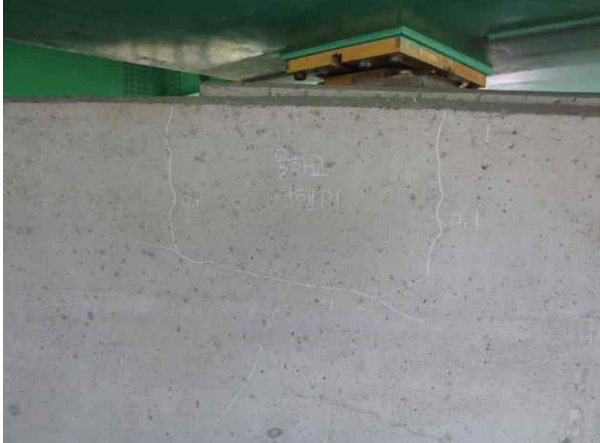
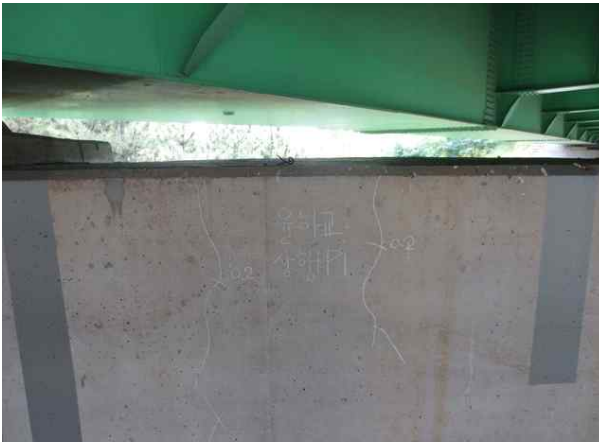
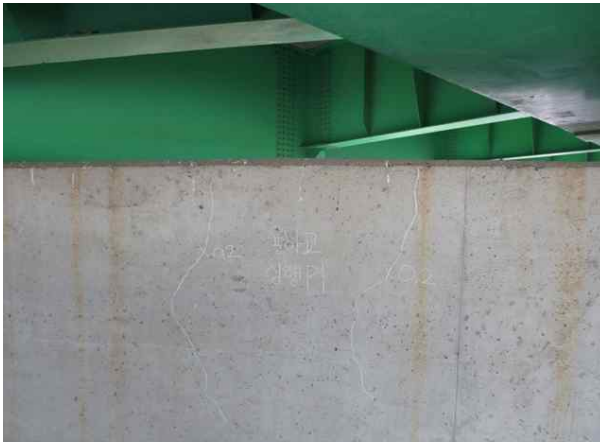
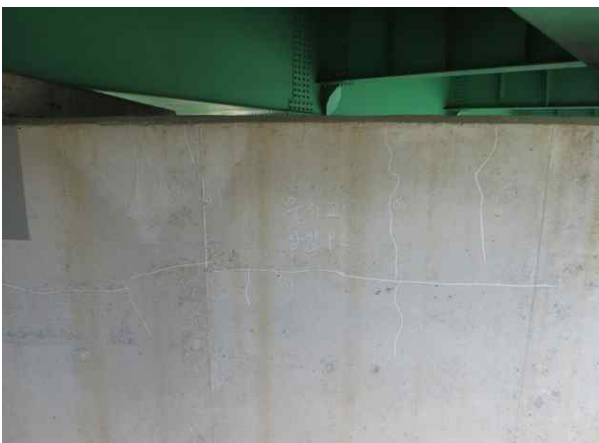
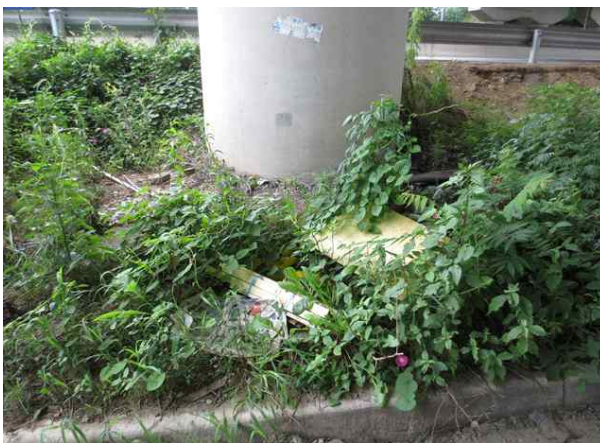
【사진 3.2.10】 교각 손상현황(대구)

- 교각에서는 기 발생한 손상에 대한 보수가 실시되었으나, 균열 및 망상균열이 일부 조사되었다.
- 교각 코핑부에 발생한 균열은 시공초기의 건조수축 및 시공이음부 등의 원인에 의한 손상이며, 중앙부에 등간격으로 발생한 수직균열이 대표적인 형상으로 확인되었다.
- 교각 기둥부는 국부적인 망상균열이 조사되었으며, 교각 하부 인화성 물질이 일부 확인되었다.

| <p>폭 0.3mm 사방향균열(P1)</p> | <p>폭 0.1mm 수직 및 수평균열(P1)</p> |
| <p>폭 0.2mm 수직균열(P1)</p> | <p>폭 0.2mm 수직균열(P1)</p> |
| <p>폭 0.1mm 수직 및 수평균열(P2)</p> | <p>인화성 물질 적치(P2)</p> |

- 조사된 균열들은 균열의 패턴, 발생위치 등을 고려해 볼 때, 외력에 의해 발생된 균열이 아닌 시공초기 건조수축 및 시공이음부 등의 원인에 의한 비구조적인 균열로 판단된다.
- 기 발생한 균열 및 망상균열은 구조물의 안전성에 문제는 없는 것으로 판단되나, 내구성 확보 차원에서 보수조치를 실시하는 것이 바람직하다.
- 인화성 물질 적치의 경우 화재의 위험성이 있으므로 정비를 통한 유지관리가 필요하다.

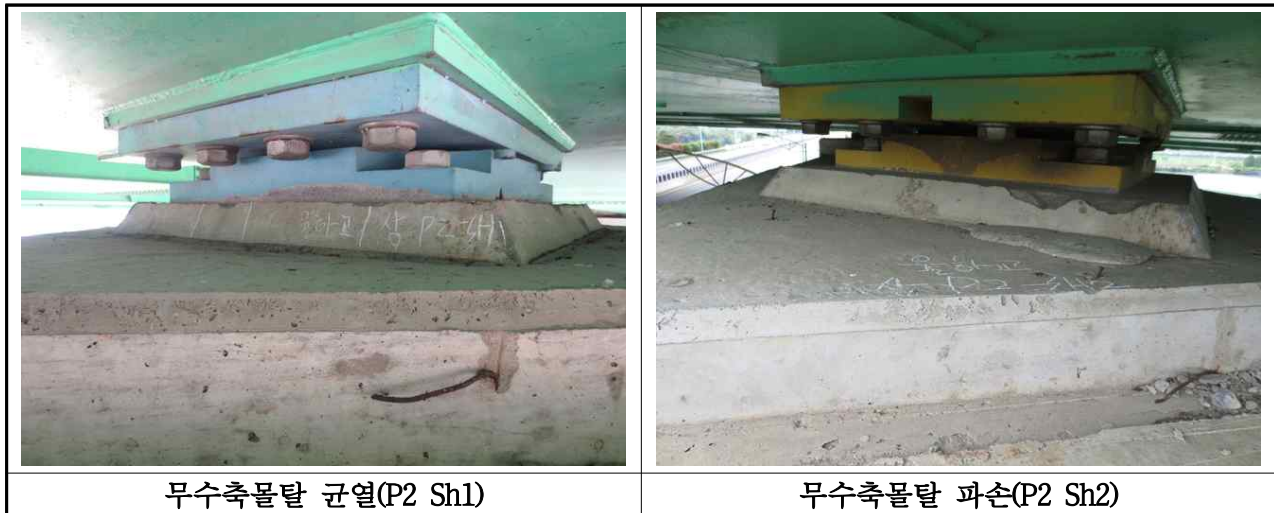
【사진 3.2.12】 교량받침 손상현황(대구)

- 교량받침에 대한 외관조사 결과, 공용년수 경과에 의한 노후화로 인해 무수축물탈 미세 균열 및 파손이 일부 조사되었다.

- 율하교(대구)의 교량받침은 온도변화에 따른 수축 및 신장 시 가동여유량을 확보하고 있는 것으로 확인되어 가동상태는 양호한 것으로 판단된다.
- 무수축물탈에 발생한 손상은 공용년수 경과에 의한 노후화로 인해 발생한 손상으로 판단되며, 내구성 확보 차원의 보수가 필요하다.

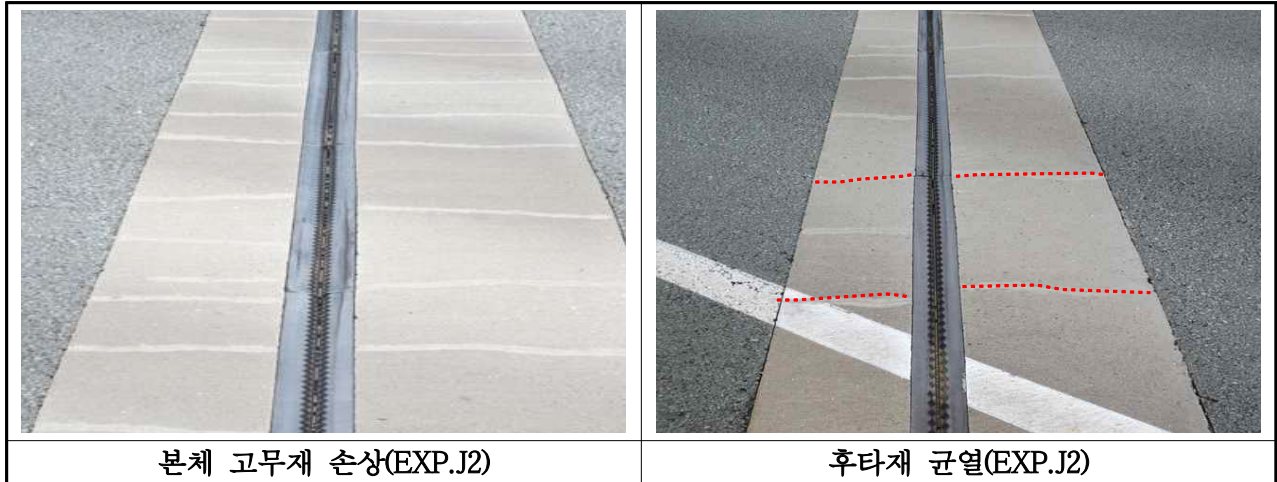
【사진 3.2.15】 신축이음장치 손상현황(대구)

- 신축이음장치에 대한 외관조사 결과, 기 발생한 손상에 대한 보수 및 정비가 일부 실시되었으나, 미보수된 본체 유간 이물질퇴적 및 후타재 균열이 조사되었다.
- A2의 경우 지속적인 운하중 및 공용년수 경과에 의한 본체 고무재 손상이 일부 추가 조사되었다.

- 율하교(대구)의 신축이음부는 온도변화에 따른 수축 및 신장 시 여유량을 확보하고 있는 것으로 확인되어 신축거동상태는 양호한 것으로 판단된다.
- 신축이음 후타재 균열은 시공초기 건조수축 등의 원인에 의해 발생한 손상으로 판단되며, 내구성 확보 차원의 보수가 필요하다.
- 신축이음 본체 고무재 손상(A2)은 우수유입 및 하부 누수 등의 원인에 의해 하부구조의 콘크리트 열화 및 교량받침 부식 등의 2차 손상을 유발하므로 적절한 조치가 필요하다.
- 본체 이물질퇴적은 신축이음 가동에 큰 문제는 없는 것으로 판단되나, 주기적인 정비를 통한 유지관리가 필요하다.

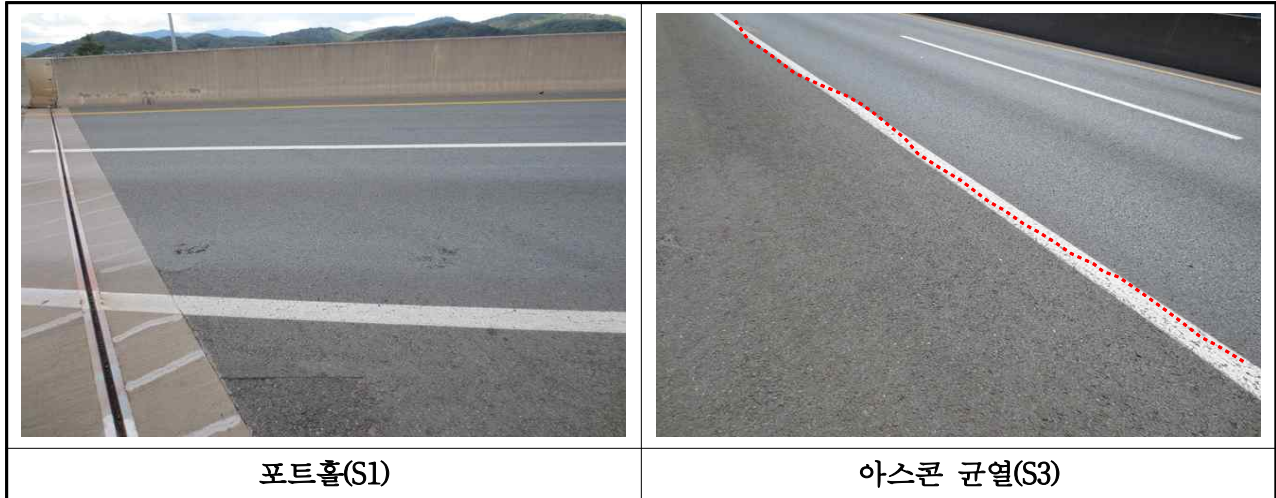
【사진 3.2.18】 교면포장 손상현황(대구)

- 교면포장에 대한 외관조사 결과, 아스팔트 노후화의 일종인 라벨링이 국부적으로 발생되어 있었으나, 굵은 골재까지 탈리되지는 않은 상태로 조사되었다.
- 지속적인 율하중 및 우수유입에 의한 동결융해 등의 원인에 의해 아스콘 균열 및 패임, 포트홀이 일부 조사되었다.

- 교면포장에 발생한 라벨링, 아스콘 균열, 패임 및 포트홀의 경우 통행차량의 주행성 저하를 유발하는 정도의 손상은 아닌 것으로 판단되는 바, 진전 여부에 대한 지속적인 주의관찰 후 장기적인 대책을 수립하는 것이 바람직하다.

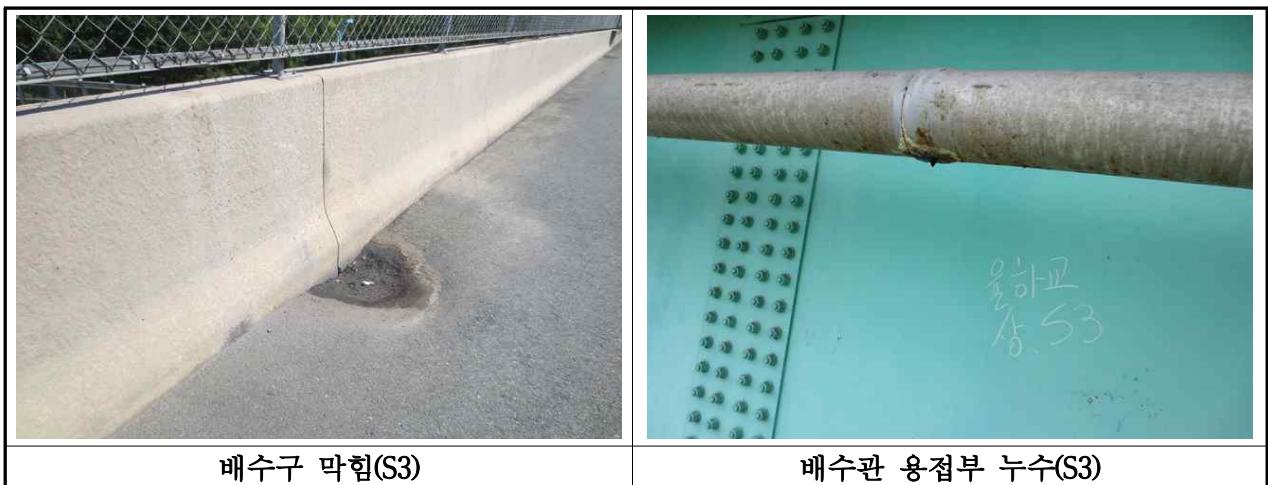
【사진 3.2.20】 배수시설 손상현황(대구)

- 배수시설에 대한 외관조사 결과, 배수구 막힘이 일부 조사되었으며, 배수관은 용접부 누수 등의 손상이 확인되었다.

- 율하교(대구)의 교면포장은 체수 등의 손상이 없는 상태로 배수시설의 기능상태는 양호한 것으로 판단되나, 사용성 확보 측면에서 조사된 손상들에 대해서는 조치를 실시하는 것이 바람직하다.

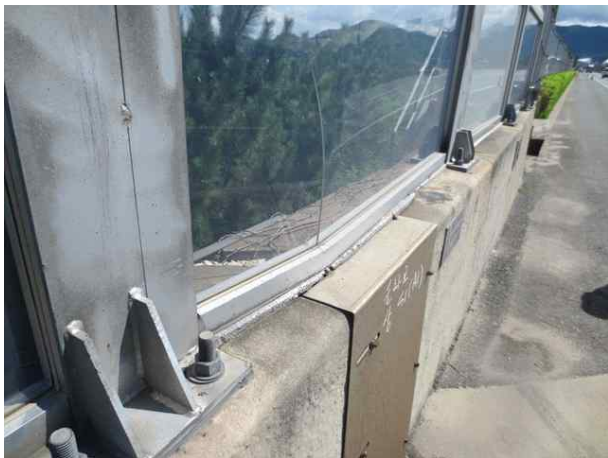
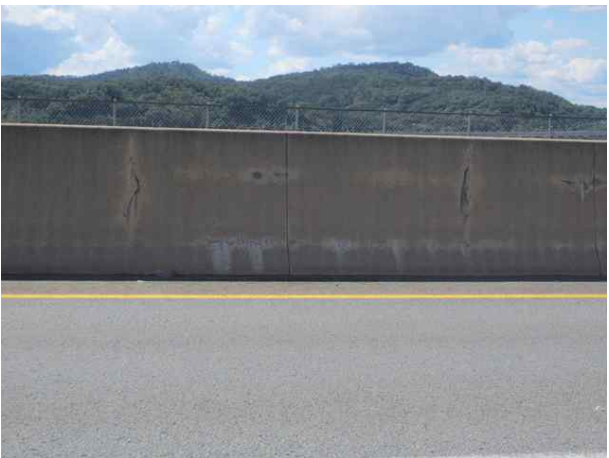
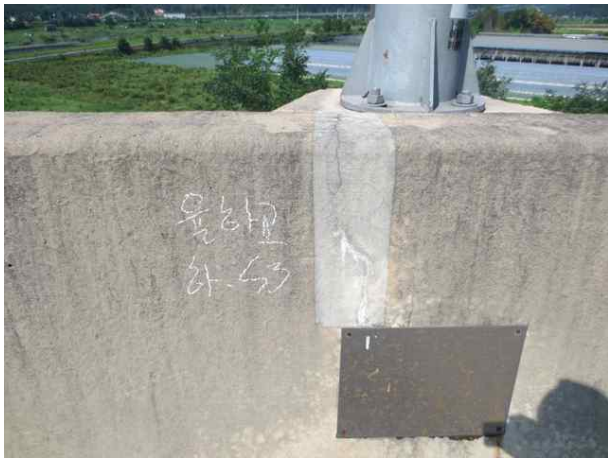
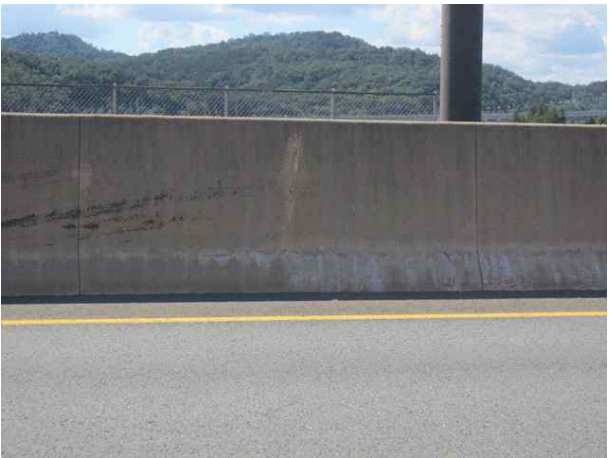
【사진 3.2.22】 난간 및 연석 손상현황(대구)

- 방호벽에 대한 외관조사 결과, 시공초기 건조수축 및 우수유입에 의한 균열 및 균열부백태 등의 손상이 다수 조사되었다.
- 방호벽에 설치된 방음벽은 온도에 의한 교량의 신축작용으로 판넬 파손이 일부 추가 조사되었다.

| 방음벽 파손(S1) | 균열부 백태(S2) |
| 균열부 백태(S3) | 균열부 백태(S3) |

- 방호벽에 발생한 균열 및 균열부 백태는 시공초기 건조수축 및 우수유입에 의한 비구조적인 손상으로 판단되나, 미관 및 내구성 확보 차원의 보수가 필요하다.
- 방음벽 파손은 손상이 진전되어 판넬 탈락 시 통행차량의 안전사고 위험이 있으므로 정비 필요하다.

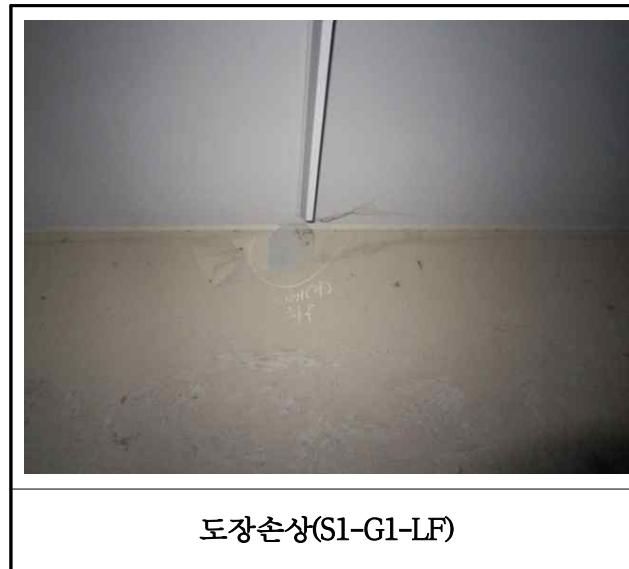
【사진 3.3.4】 강박스 거더 내부 손상현황(부산)

- 강박스 거더 내부는 온도 및 습도 등의 환경적인 원인에 의한 도장손상이 일부 조사되었다.

- 거더 내부에 발생한 국부적인 도장손상은 강재가 노출되지는 않은 상태이며, 최상층 도료만 경미하게 손상된 것으로 조사되었으나, 공용 중 외기 등에 의해 부식으로 진행될 수 있으므로 도장보수를 실시하는 것이 바람직하다.

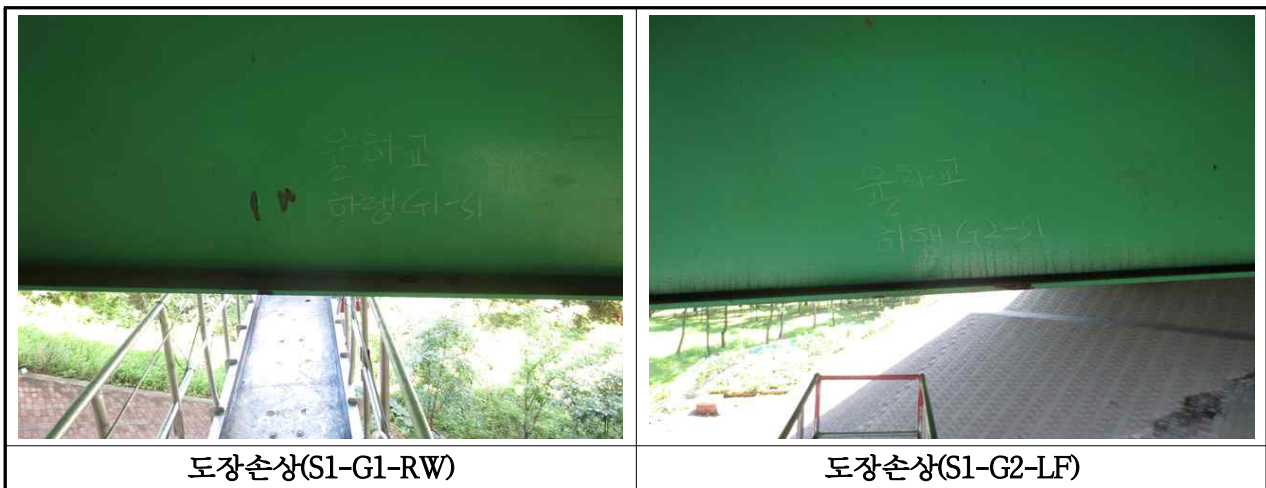
【사진 3.3.5】 강박스 거더 외부 손상현황(부산)

- 강박스 거더 외부는 용접부 결함 및 강재 변형 등의 손상은 없는 것으로 확인되었으나, 온도 및 습도 등의 환경적인 원인에 의한 국부적인 도장손상이 일부 추가 조사되었다.

- 조사된 도장손상은 온도 및 습도 등의 환경적인 원인에 의해 발생한 손상으로 구조적 안전성을 저해하는 수준의 손상은 아닌 것으로 판단되나, 내구성 확보 차원의 보수가 필요하다.
- 도장보수 시에는 바탕면 처리에 유의하여 보수부위의 부착력을 향상시켜 재손상이 발생하지 않도록 주의해야 한다.

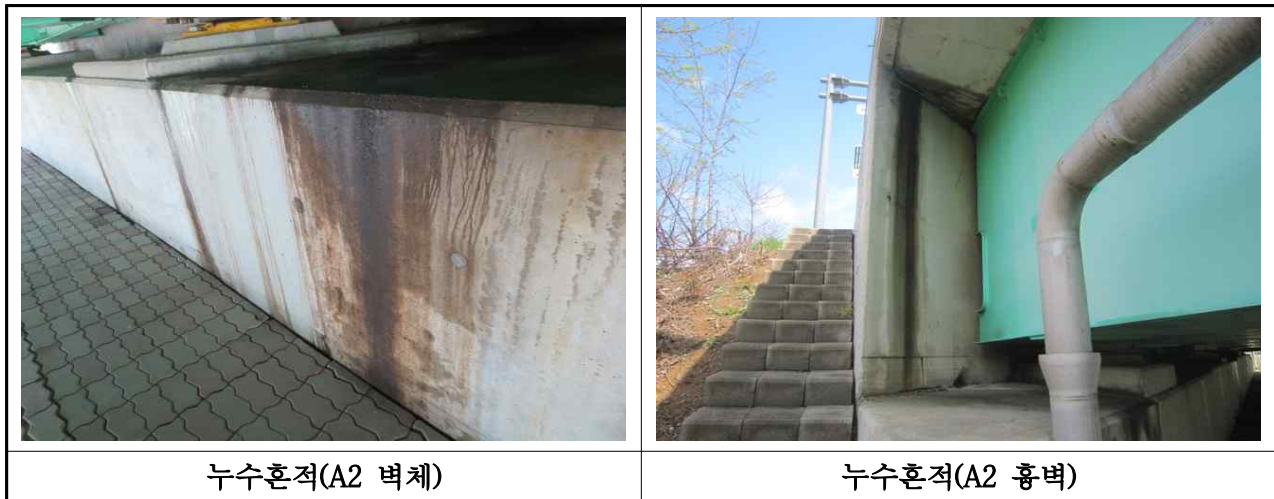
【사진 3.3.8】 교대손상현황(부산)

- 교대 구체에서는 기 발생한 손상에 대한 보수가 실시된 상태이나, 신축이음(Monocell Joint) 스펠연결부 우수유입으로 누수흔적 및 체수 등의 손상이 발생하였다.

- 교대는 기 발생한 손상에 대한 보수가 실시된 상태이나, 신축이음부를 통한 누수는 방치할 경우 콘크리트 열화 및 교량받침의 부식과 같은 2차 손상을 유발시킬 수 있으므로 보수조치가 필요하다.

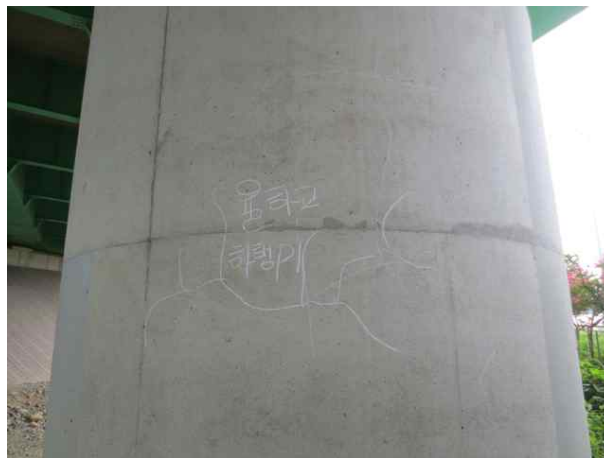
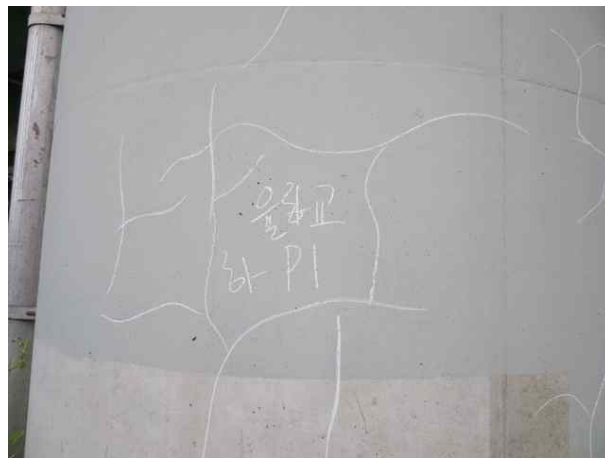
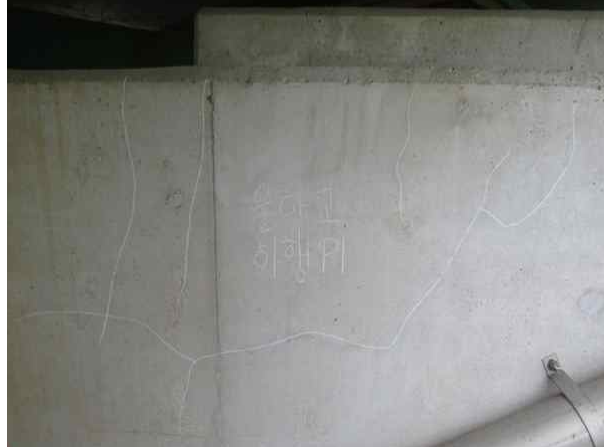
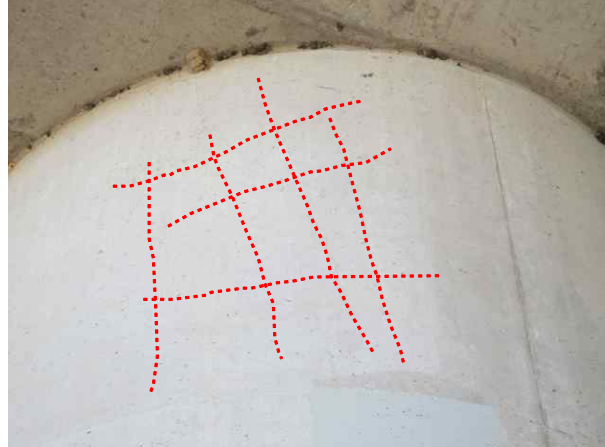
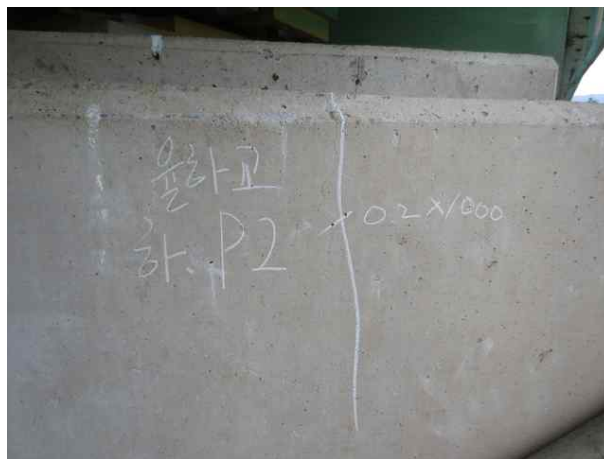
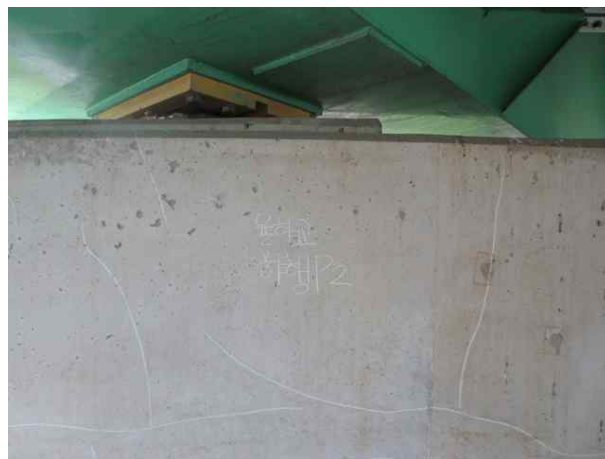
【사진 3.3.10】 교각 손상현황(부산)

- 교각에서는 기 발생한 손상에 대한 보수가 실시되었으나, 균열 및 망상균열이 일부 조사되었다.
- 교각 코핑부에 발생한 균열은 시공초기의 건조수축 및 시공이음부 등의 원인에 의한 손상이며, 중앙부에 등간격으로 발생한 수직균열이 대표적인 형상으로 확인되었다.
- 교각 기둥부는 국부적인 미세균열 및 망상균열이 조사되었다.

| <p>망상균열(P1)</p> | <p>망상균열(P1)</p> |
| <p>폭 0.2mm 수직 및 수평균열(P1)</p> | <p>망상균열(P2)</p> |
| <p>폭 0.2mm 수직균열(P2)</p> | <p>폭 0.1mm 수직균열(P2)</p> |

- 조사된 균열들은 균열의 패턴, 발생위치 등을 고려해 볼 때, 외력에 의해 발생된 균열이 아닌 시공초기 건조수축 및 시공이음부 등의 원인에 의한 비구조적인 균열로 판단된다.
- 기 발생한 균열 및 망상균열은 구조물의 안전성에 문제는 없는 것으로 판단되나, 내구성 확보 차원에서 보수조치를 실시하는 것이 바람직하다.

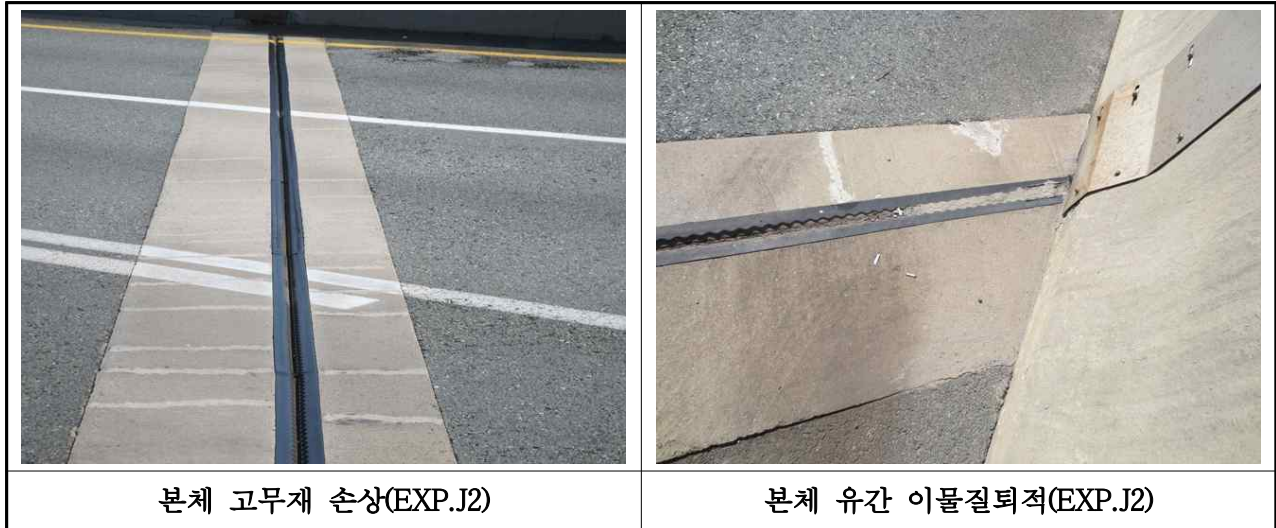
【사진 3.3.14】 신축이음장치 손상현황(부산)

- 신축이음장치에 대한 외관조사 결과, 기 발생한 손상에 대한 보수 및 정비가 일부 실시되었으나, 미보수된 본체 유간 이물질퇴적 및 후타재 균열이 조사되었다.
- A2의 경우 지속적인 운하중 및 공용년수 경과에 의한 본체 고무재 손상이 일부 추가 조사되었다.

- 율하교(부산)의 신축이음부는 온도변화에 따른 수축 및 신장 시 여유량을 확보하고 있는 것으로 확인되어 신축거동상태는 양호한 것으로 판단된다.
- 신축이음 후타재 균열은 시공초기 건조수축 등의 원인에 의해 발생한 손상으로 판단되며, 내구성 확보 차원의 보수가 필요하다.
- 신축이음 본체 고무재 손상(A2)은 우수유입 및 하부 누수 등의 원인에 의해 하부구조의 콘크리트 열화 및 교량받침 부식 등의 2차 손상을 유발하므로 적절한 조치가 필요하다.
- 본체 이물질퇴적은 신축이음 가동에 큰 문제는 없는 것으로 판단되나, 주기적인 정비를 통한 유지관리가 필요하다.

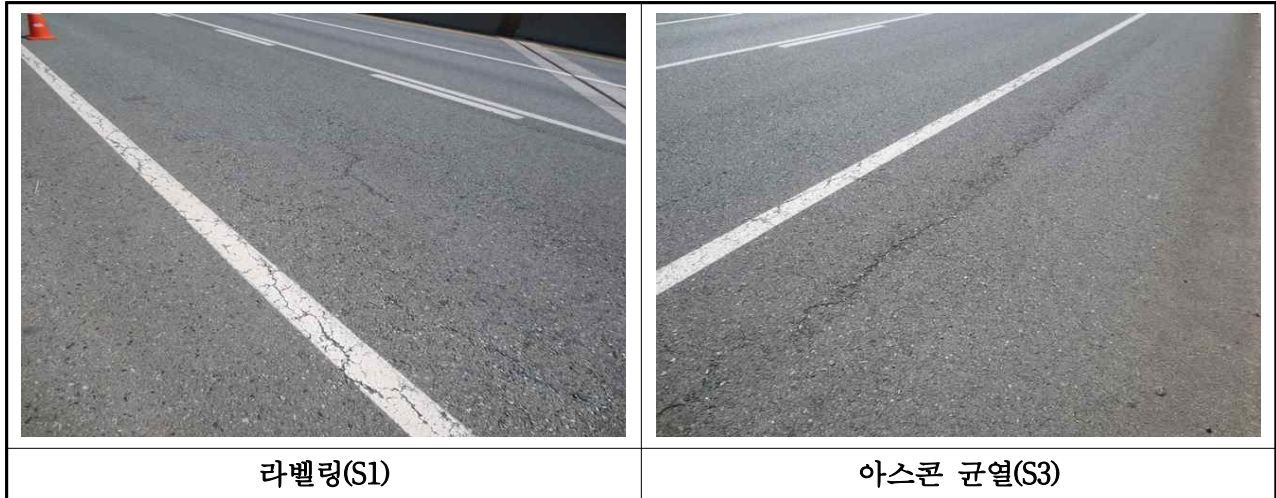
【사진 3.3.17】 교면포장 손상현황(부산)

- 교면포장에 대한 외관조사 결과, 아스팔트 노후화의 일종인 라벨링이 국부적으로 발생되어 있었으나, 굵은 골재까지 탈리되지는 않은 상태였으며, 국부적인 패임, 아스콘 균열이 일부 조사되었다.

- 교면포장에 발생한 라벨링, 아스콘 균열, 패임 및 포트홀의 경우 통행차량의 주행성 저하를 유발하는 정도의 손상은 아닌 것으로 판단되는 바, 진전 여부에 대한 지속적인 주의관찰 후 장기적인 대책을 수립하는 것이 바람직하다.

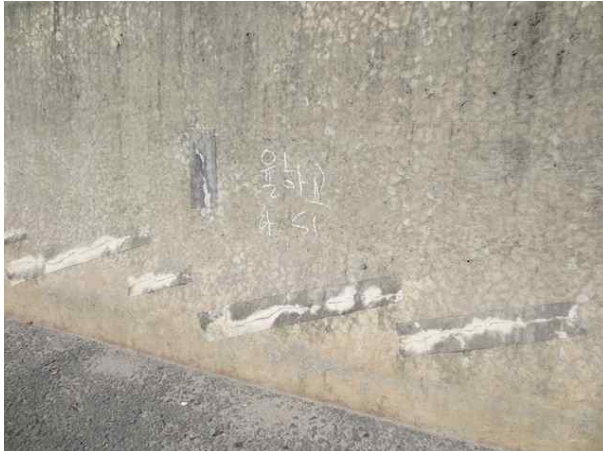
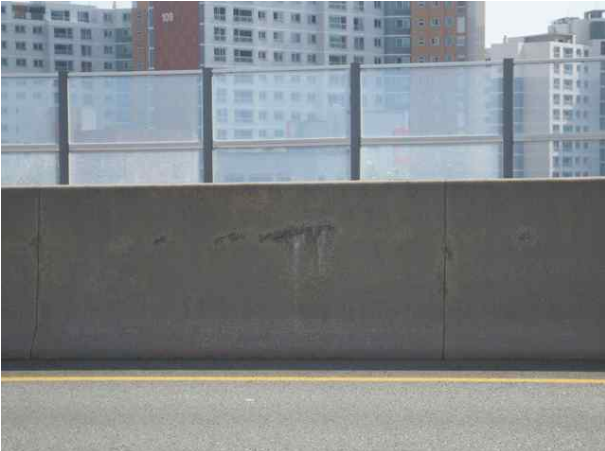
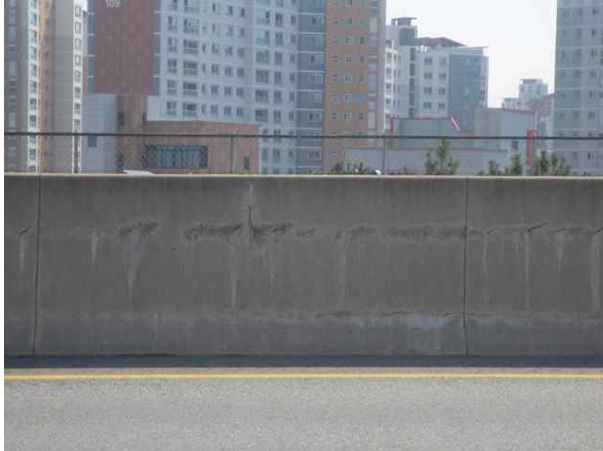
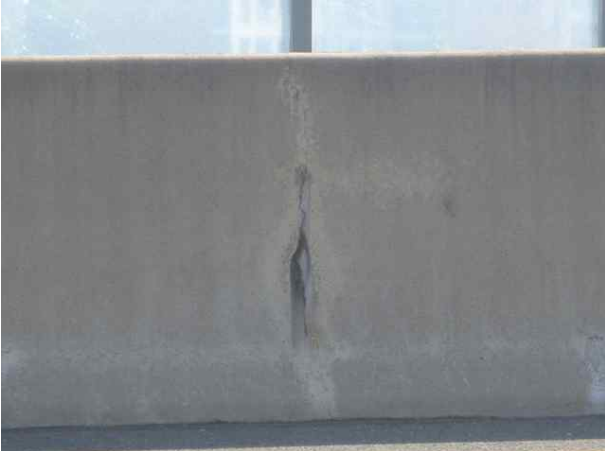
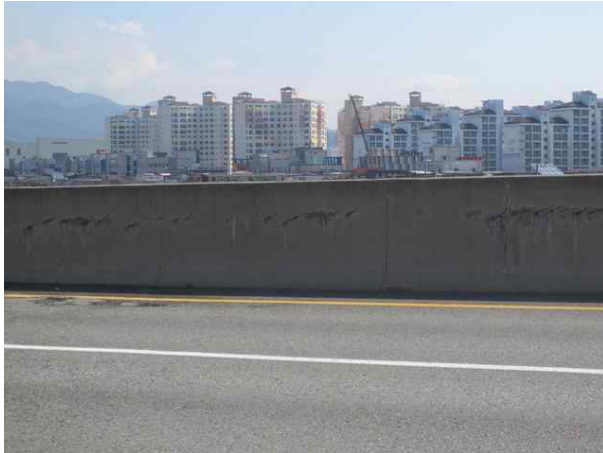
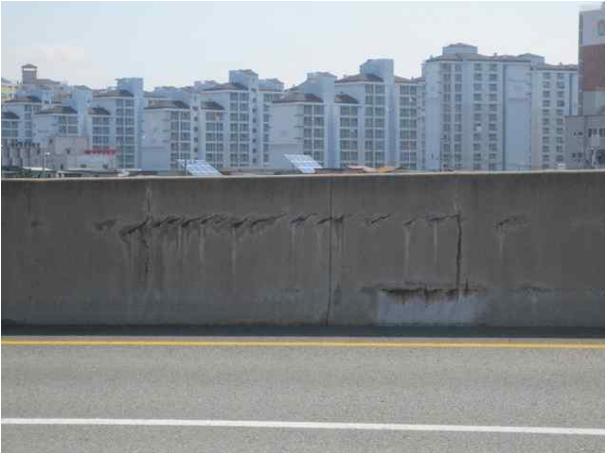
【사진 3.3.20】 난간 및 연석 손상현황(부산)

- 방호벽에 대한 외관조사 결과, 시공초기 건조수축 및 우수유입에 의한 균열 및 보수부재균열, 균열부 백태 등의 손상이 다수 조사되었다.

| <p>보수부 재균열(S1)</p> | <p>백태(S1)</p> |
| <p>균열부 백태(S2)</p> | <p>폭 0.2mm 수직균열(S2)</p> |
| <p>균열부 백태(S3)</p> | <p>균열부 백태(S3)</p> |

- 방호벽에 발생한 균열 및 균열부 백태는 시공초기 건조수축 및 우수유입에 의한 비구조적인 손상으로 판단되나, 미관 및 내구성 확보 차원의 보수가 필요하다.
