## 제 4장 시설물의 상태평가

### 4.3.1 대구방향

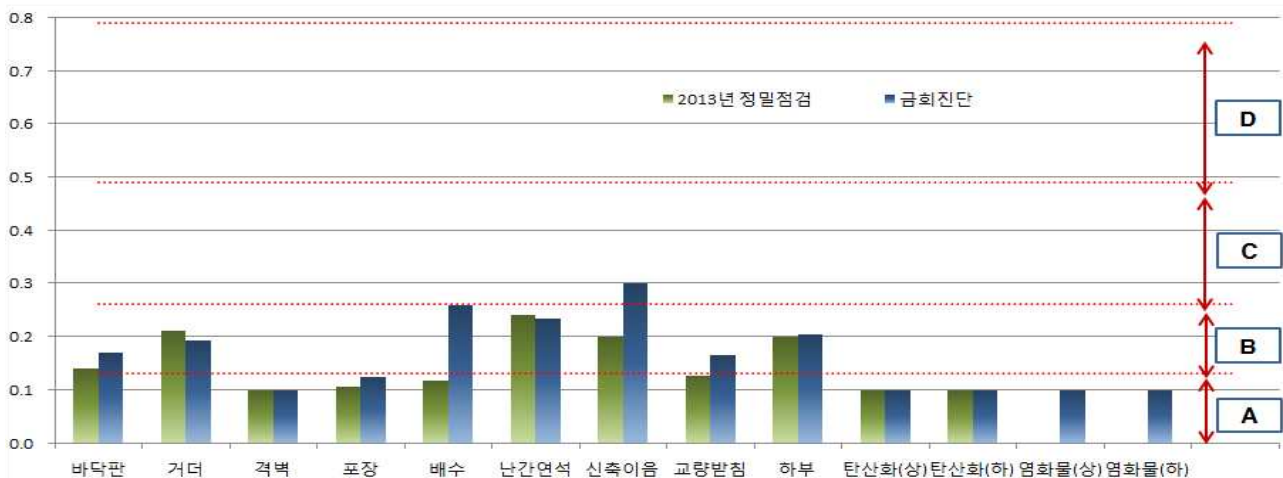
【그림 4.3.1】 기 점검 결과와의 부재별 상태평가 결과 비교(대구)

- 상태평가 결과, 상태기준은 “B”로 평가되었으며, 2013년 정밀점검 이후 국부적으로 보수를 실시하였으며, 공용기간 경과에 따른 일부 손상이 추가적으로 조사되었으나, 구조적인 손상의 발생은 없는 것으로 조사되었다.
- 공용기간 경과에 따른 일부 손상이 추가적으로 발생(바닥판, 교면포장, 배수시설, 신축이음)하여 환산결함도 점수가 0.166 ⇨ 0.187로 증가한 것으로 분석되었다.

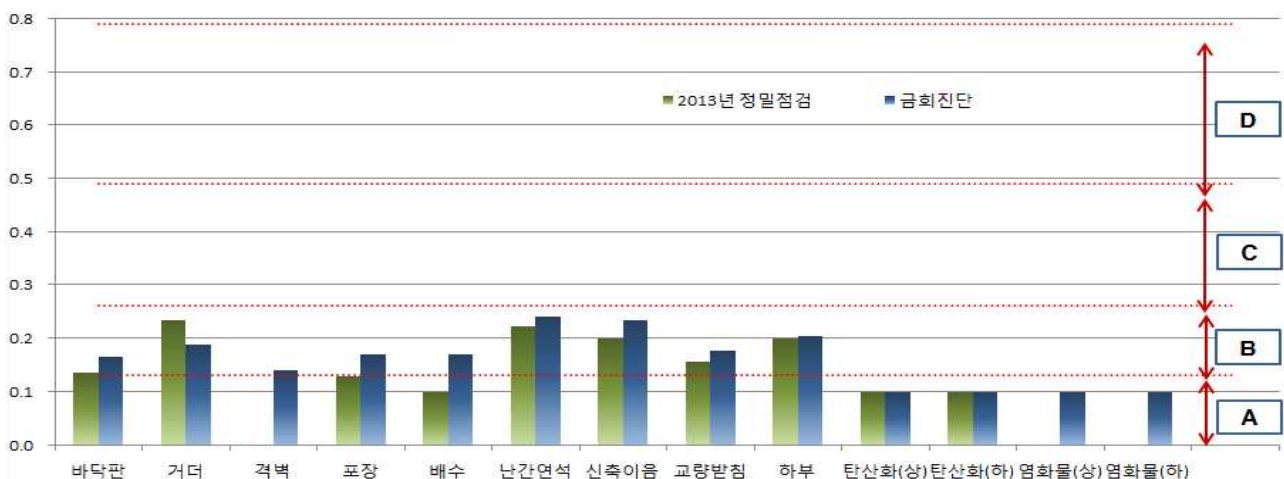
【그림 4.3.2】 기 점검 결과와의 부재별 상태평가 결과 비교(부산)

- 상태평가 결과, 상태기준은 “B”로 평가되었으며, 2013년 정밀점검 이후 국부적으로 보수를 실시하였으며, 공용기간 경과에 따른 일부 손상이 추가적으로 조사되었으나, 구조적인 손상의 발생은 없는 것으로 조사되었다.
- 공용기간 경과에 따른 일부 손상이 추가적으로 발생(바닥판, 격벽, 교면포장, 배수시설, 난간 및 연석, 신축이음, 교량받침, 하부구조)하여 환산결함도 점수가 0.173 ⇨ 0.182로 증가한 것으로 분석되었다.
