# 제 출 문

귀사에서 의뢰하신 『2015년 하반기 시설물 안전점검용역(1구간 정밀안전진단)』을  
성실히 수행하고 시지교(대구, 부산)의 결과를 본 보고서에 수록하여 부속자료와 함께  
제출합니다.

## 시지교(대구) 정밀안전진단 결과표

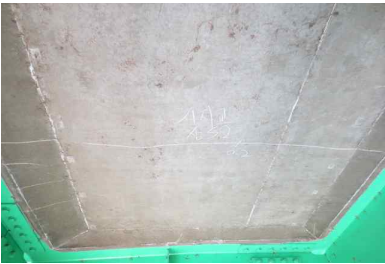
| <div>■ 중점유지관리 사항</div> <div>① 바닥판하면 횡방향균열</div> <div>· S1~S5 전구간</div> <div>- 거더에 의해 구속된 시공초기 건조 수축에 의한 손상</div> <div>② 바닥판하면 손상 진전 여부 점검</div> <div>- 손상 진전 여부 점검</div> <div>- 습윤상태 확인하여 균열부 백태로 진전 여부 점검</div> | <div>■ 점검방향 : ①바닥판하면 횡방향균열(S1~S5) ⇨ ②바닥판하면 손상 진전 여부 점검</div> <div>&lt;바닥판하면 횡방향균열 상세 위치&gt;</div> <div>

</div> | <div>횡방향균열 폭 0.2mm(S2-대구)</div> <div>

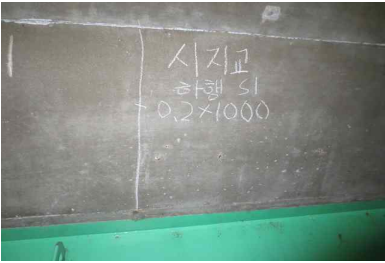
</div> <div>횡방향균열 폭 0.2mm(S1-부산)</div> <div>

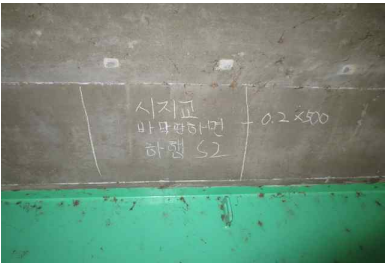
</div> <div>횡방향균열 폭 0.2mm(S2-부산)</div> <div>
