# 제 출 문

신대구부산고속도로 주식회사 귀중

귀사에서 의뢰하신 『2015년 하반기 시설물 안전점검용역(1구간 정밀안전진단)』을  
성실히 수행하고 삼성1교(대구, 부산)의 결과를 본 보고서에 수록하여 부속자료와 함께  
제출합니다.

## 삼성1교(대구) 정밀안전진단 결과표

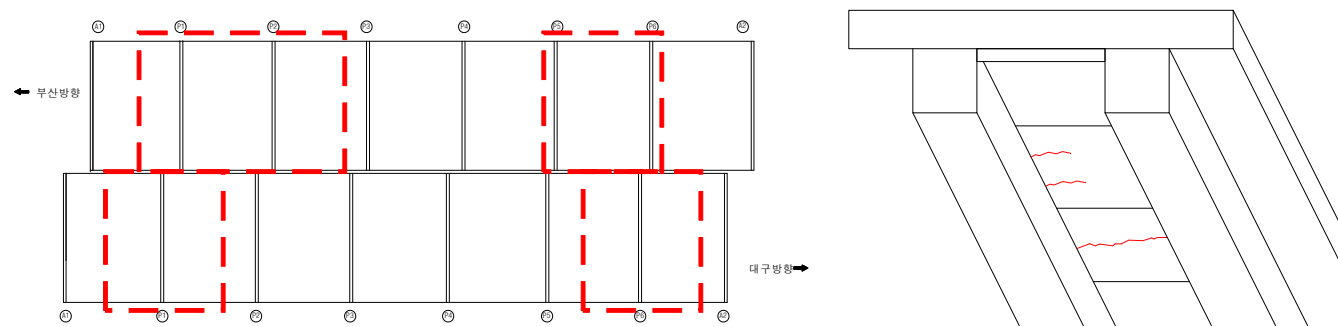
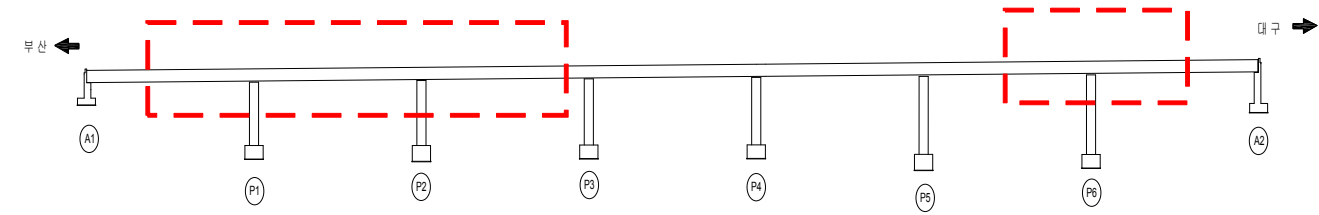
| <div>■ 중점유지관리 사항</div> <div>① 바닥판하면 균열부 백태<ul style="list-style-type: none"><li>· S1,2,6,7-대구, S1,2,3,6-부산<ul style="list-style-type: none"><li>- 시공초기 균열부를 통한 콘크리트 내부의 수분 유출에 의해 발생</li><li>- 누수 여부 및 습윤상태 점검</li><li>- 균열부 손상 진전 조사</li></ul></li></ul></div> <div>② 바닥판하면 손상 진전 여부 점검<ul style="list-style-type: none"><li>- 바닥판 방수층 손상에 의한 진전 여부 점검</li></ul></div> | <div>■ 점검방향 : ①바닥판하면 균열부 백태(S1,2,6,7-대구, S1,2,3,6-부산) ⇨ ②바닥판하면 손상 진전 여부 점검</div> <div>&lt;바닥판하면 균열부 백태 상세 위치&gt;</div> <div>

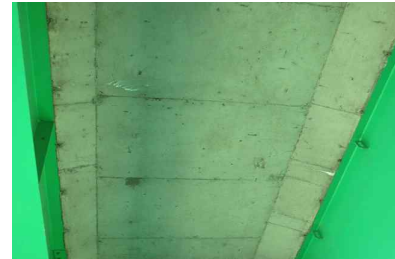
</div> <div>균열부 백태(S3-부산)</div> <div>

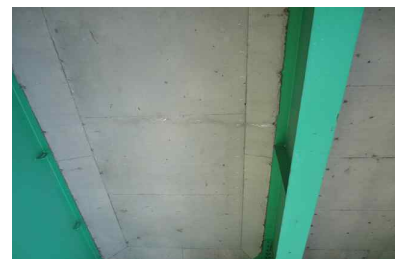
</div> <div>균열부 백태(S6-부산)</div> <div>
