## 제 3장 현장조사 및 시험

### 3.1 외관조사 개요

삼성1교(대구, 부산)는 경상북도 경산시 남천면 삼성리(부산기점 76.0k)에 위치하고 있으며, 2006년도에 준공되어 약 10년의 공용기간이 경과하고 있으며, 국도25호선 및 남천을 횡단하고 있는 1종 시설물이다.

삼성1교의 연장은 385.0m(4@55.0m+3@55.0m)이며, 상부구조는 4경간 및 3경간이 연속되어 시공된 Steel Box Girder 형식이며, 하부구조의 교대는 역T형, 교각은 T형이며, 기초는 강관파일기초 및 직접기초로 시공되어 있다.

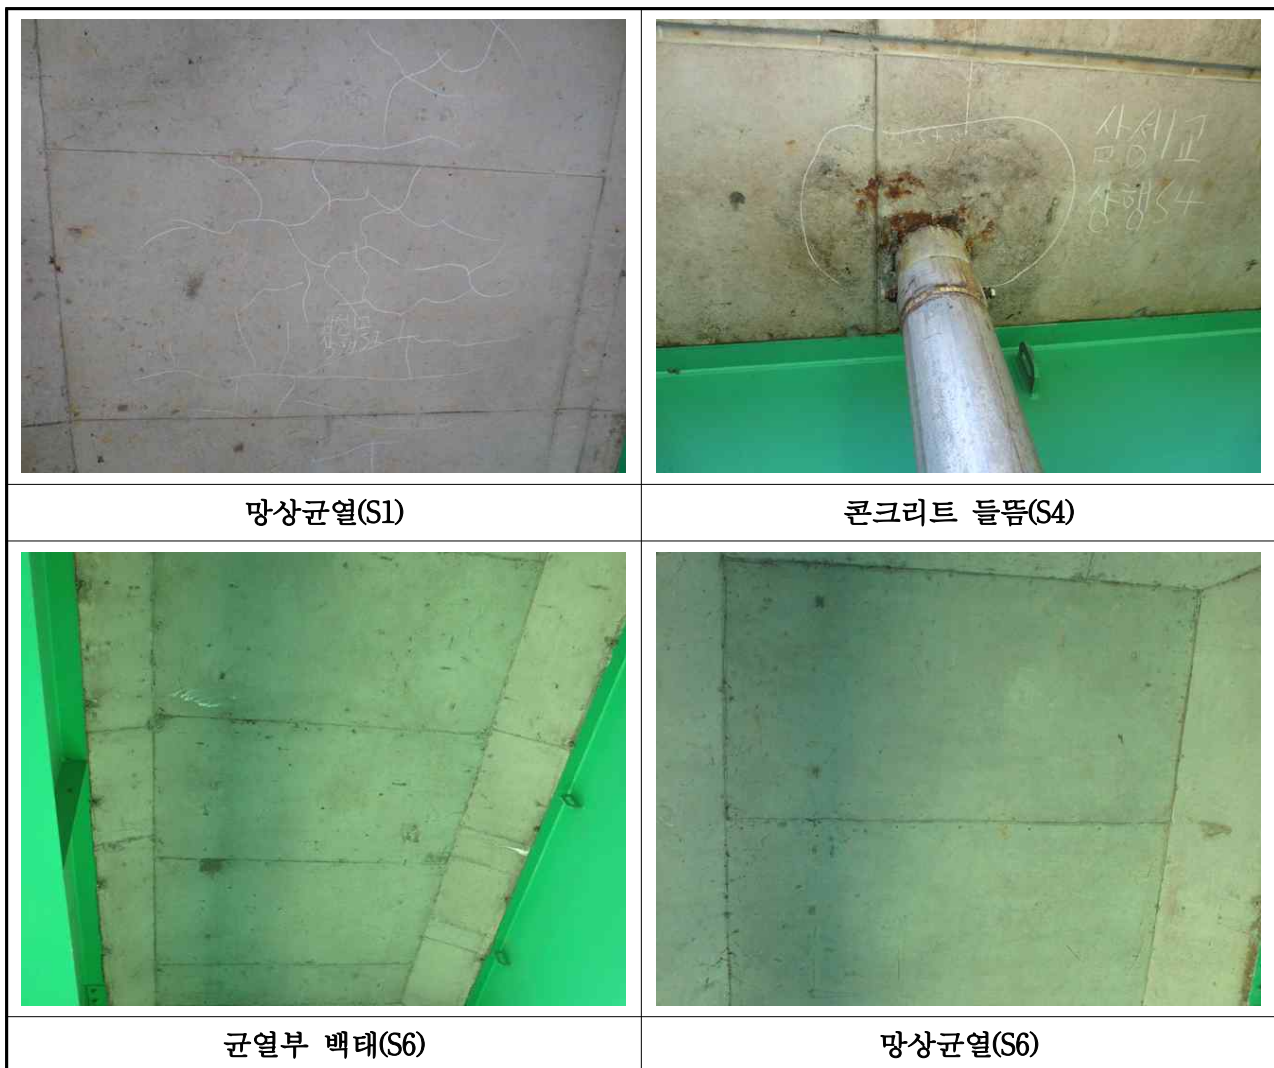
【사진 3.2.2】 바닥판 손상현황(대구)

- 바닥판 하면에 대한 외관조사 결과, 거더와 거더사이에서 망상균열과 폭 0.2mm 정도의 횡방향균열, 균열부 백태와 캔틸레버부에서 배수관 주위 콘크리트 들뜸, 균열부 백태 등이 일부 조사되었다.
- 바닥판 하면에서 발생한 균열 및 망상균열은 바닥판의 건조수축이 구속되어 발생한 비구조적인 손상으로 판단되며, 운하중 등에 의한 손상의 진전은 없는 것으로 확인되었다.
- 캔틸레버부 발생한 콘크리트 들뜸과 균열부 백태는 배수관 주위에 발생한 균열부를 통한 우수유입에 의해 발생한 손상으로 손상의 진전 방지 및 내구성 확보를 위한 보수가 필요하다.

- 균열 및 망상균열은 구조적인 안전성의 문제는 없는 것으로 판단되나, 지속적인 윤하중 및 우수유입을 통한 동결융해 등의 작용에 의해 손상의 진전(균열 폭, 길이)이 우려되는 바, 내구성 확보를 위한 보수 및 지속적인 주의관찰을 통한 유지관리가 필요하다.
- 배수관 주위에 발생된 콘크리트 들뜸과 균열부 백태의 경우 기 발생된 균열을 통한 우수유입에 의해 발생한 손상이며, 손상의 진전은 없는 것으로 확인되었으나, 내구성 확보를 위한 보수가 필요하다.

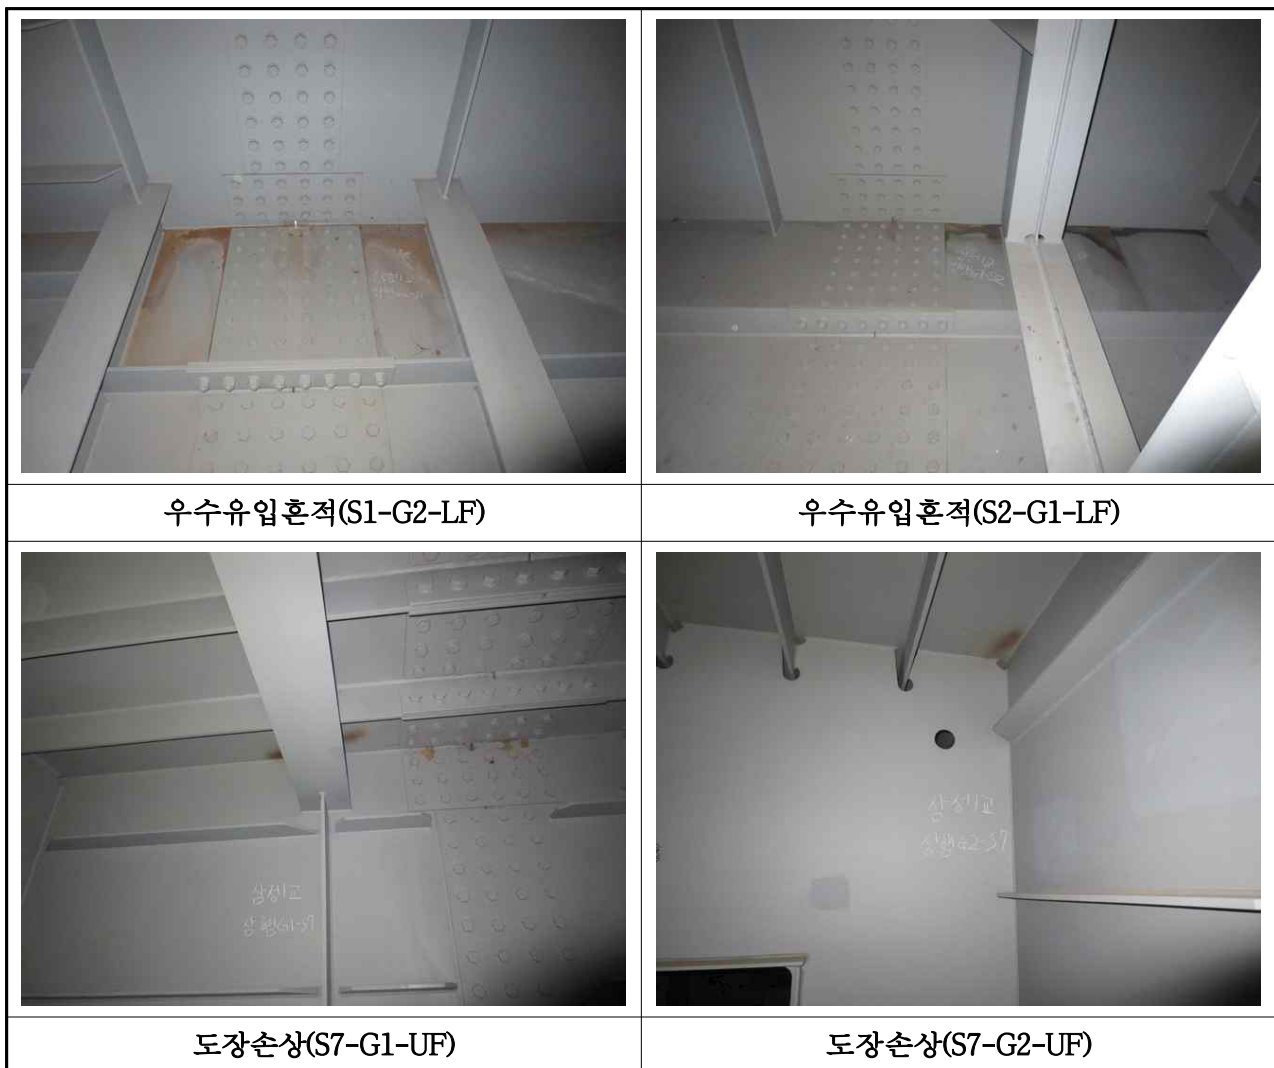
【사진 3.2.4】 강박스 거더 내부 손상현황(대구)

- 강박스 거더 내부는 용접부 결함, 강재 변형 등의 손상이 없는 것으로 확인되었으나, 현장이음부를 통한 우수유입 및 용접열 등의 원인에 의한 도장손상 등이 일부 발생한 것으로 확인되었다.
- 거더 내부에 도장보수가 시행된 부위는 들뜸, 도장탈락 등이 없는 양호한 상태로 확인되었다.

- 하부플랜지에 발생한 우수유입의 경우 현장이음부를 통해 발생한 손상으로 강재의 부식을 유발할 수 있으므로 현장이음부 쉐링과 병행하여 보수를 실시하는 것이 필요하다.
- 상부플랜지에 발생한 도장손상은 내구성 확보를 위한 보수가 필요하다.

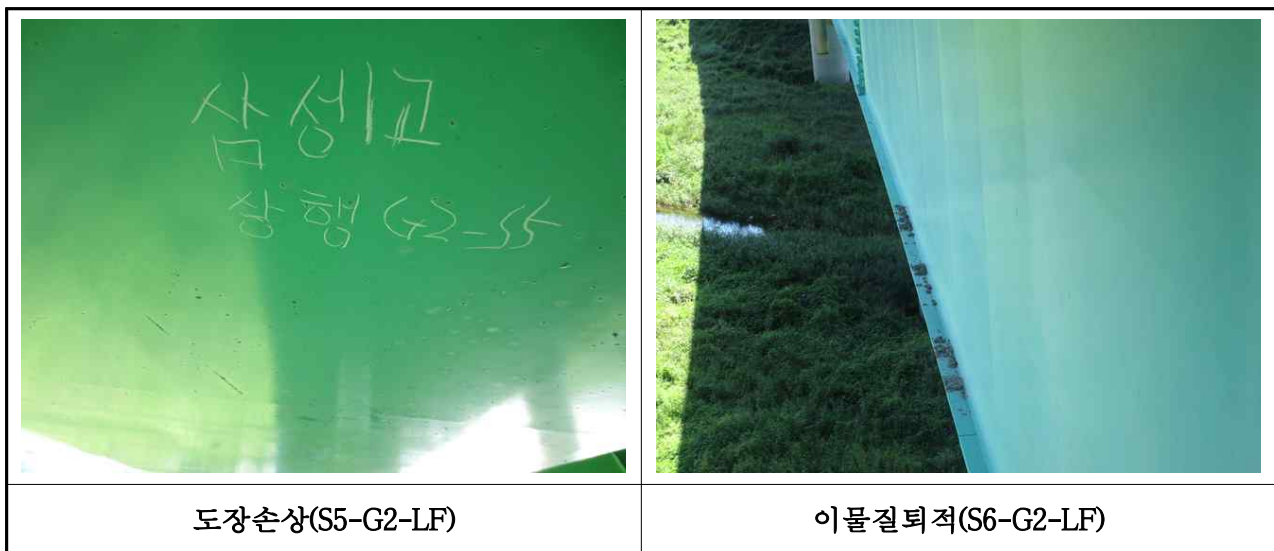
【사진 3.2.5】 강박스 거더 외부 손상현황(대구)

- 강박스 거더 외부는 용접부 결함, 강재 변형 등의 손상은 없는 것으로 확인되었으나, 온도 및 습도, 도장두께의 불균일 등의 환경적·시공적인 원인 등에 의한 도장손상이 일부 확인되었다.
- 시공당시 바닥판 타설시 부주의로 인한 폐콘크리트 퇴적이 하부 플랜지에 일부 확인되었다.

- 하부플랜지에 발생한 국부적인 도장손상은 구조물의 안전성에 문제는 없는 것으로 판단되나, 내구성 확보 차원의 보수가 필요하다.

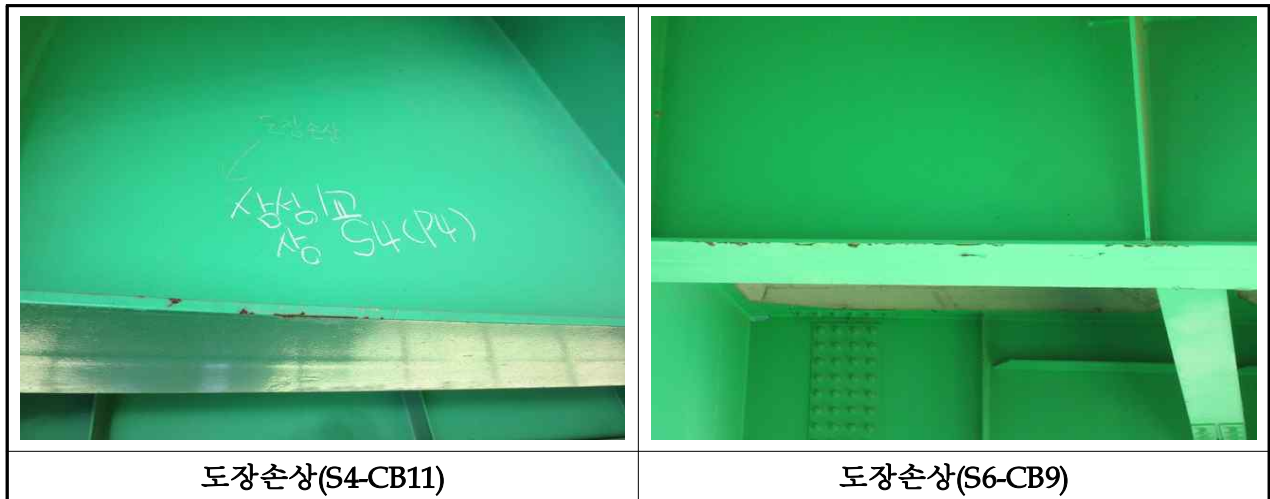
【사진 3.2.7】 가로보 및 세로보 손상현황(대구)

- 가로보 및 세로보에 대한 외관조사 결과, 용접부 결함, 강재 변형 등의 손상은 없는 것으로 확인되었으나, 온도 및 습도, 도장두께의 불균일 등의 환경적·시공적인 원인 등에 의한 도장손상이 일부 확인되었다.

- 가로보 및 세로보에 발생된 국부적인 도장손상은 구조물의 안전성에 문제는 없는 것으로 판단되나, 내구성 확보 차원의 보수가 필요하다.

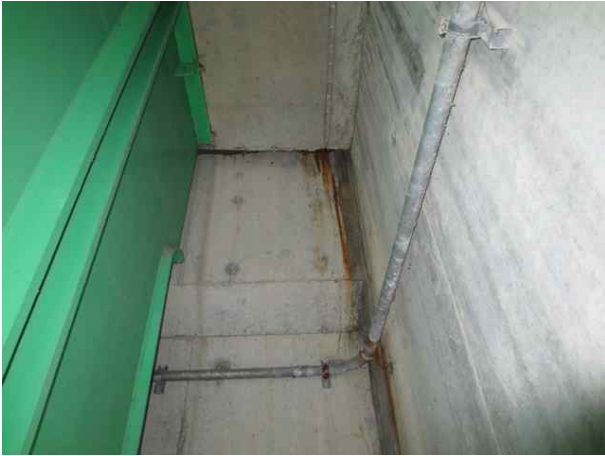
- 교대 구체에서는 신축이음부 및 중분대를 통한 우수유입으로 누수흔적 및 체수 등의 손상이 발생하였으며, 국부적인 백태가 일부 확인되었다.
- 교대 벽체 및 날개벽에 건조수축 및 공용년수 경과에 의한 노후화 등의 원인에 의한 균열(폭 0.3mm 이하)이 일부 확인되었다.

| 누수흔적(A1 흉벽) | 벽체상면 체수 및 누수흔적(A1 벽체) |

- 교대 중분대 및 신축이음부를 통한 누수 및 체수는 방치할 경우 콘크리트 열화 및 교량받침의 부식과 같은 2차 손상을 유발시킬 수 있으므로 보수조치가 필요하다.
- 교대 벽체 및 날개벽에 발생한 균열의 경우 구조물의 안전성에 문제는 없는 것으로 판단되나, 내구성 확보 차원의 보수가 필요하다.

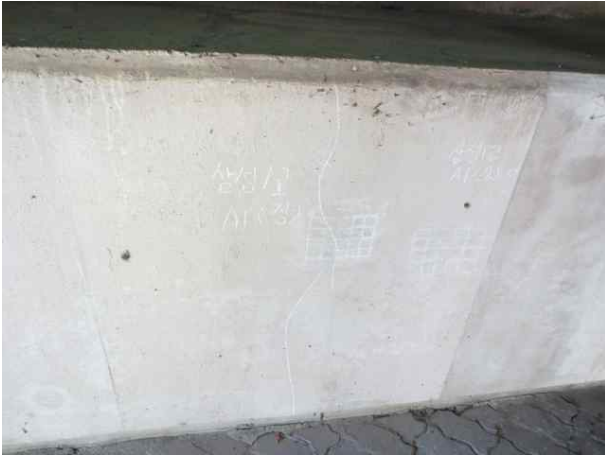
| 폭 0.1mm 수직균열(A1 벽체) | 폭 0.3mm 사방향균열(A2 날개벽) |

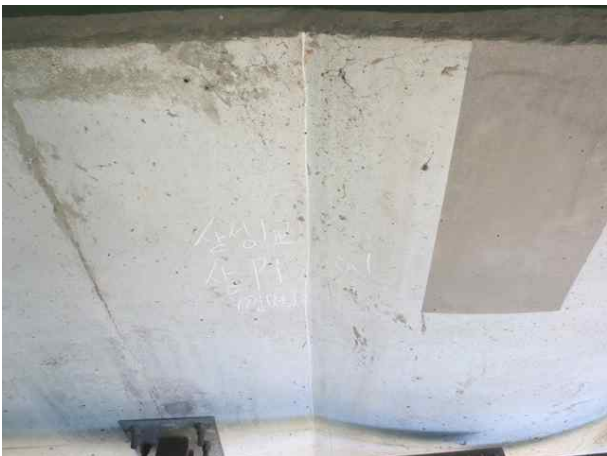
| 폭 0.1mm 수직균열(P1) | 망상균열(P2) |

- 조사된 균열들은 균열의 패턴, 발생위치 등을 고려해 볼 때, 외력에 의해 발생된 균열이 아닌 시공초기 건조수축 및 공용연수 경과에 의한 노후화 등에 의해 발생된 비구조적인 균열로 판단된다.
- 기 발생한 손상은 구조물의 안전성에 문제는 없는 것으로 판단되나, 내구성 확보 차원에서 보수조치를 실시하는 것이 바람직하다.

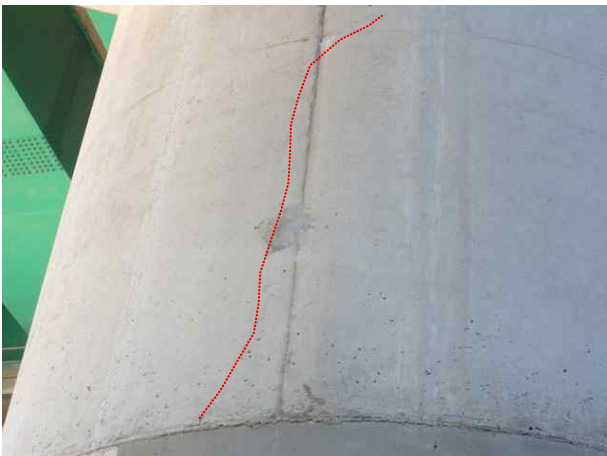
| 폭 0.2mm 수직균열(P3) | 폭 0.2mm 수직균열(P4) |

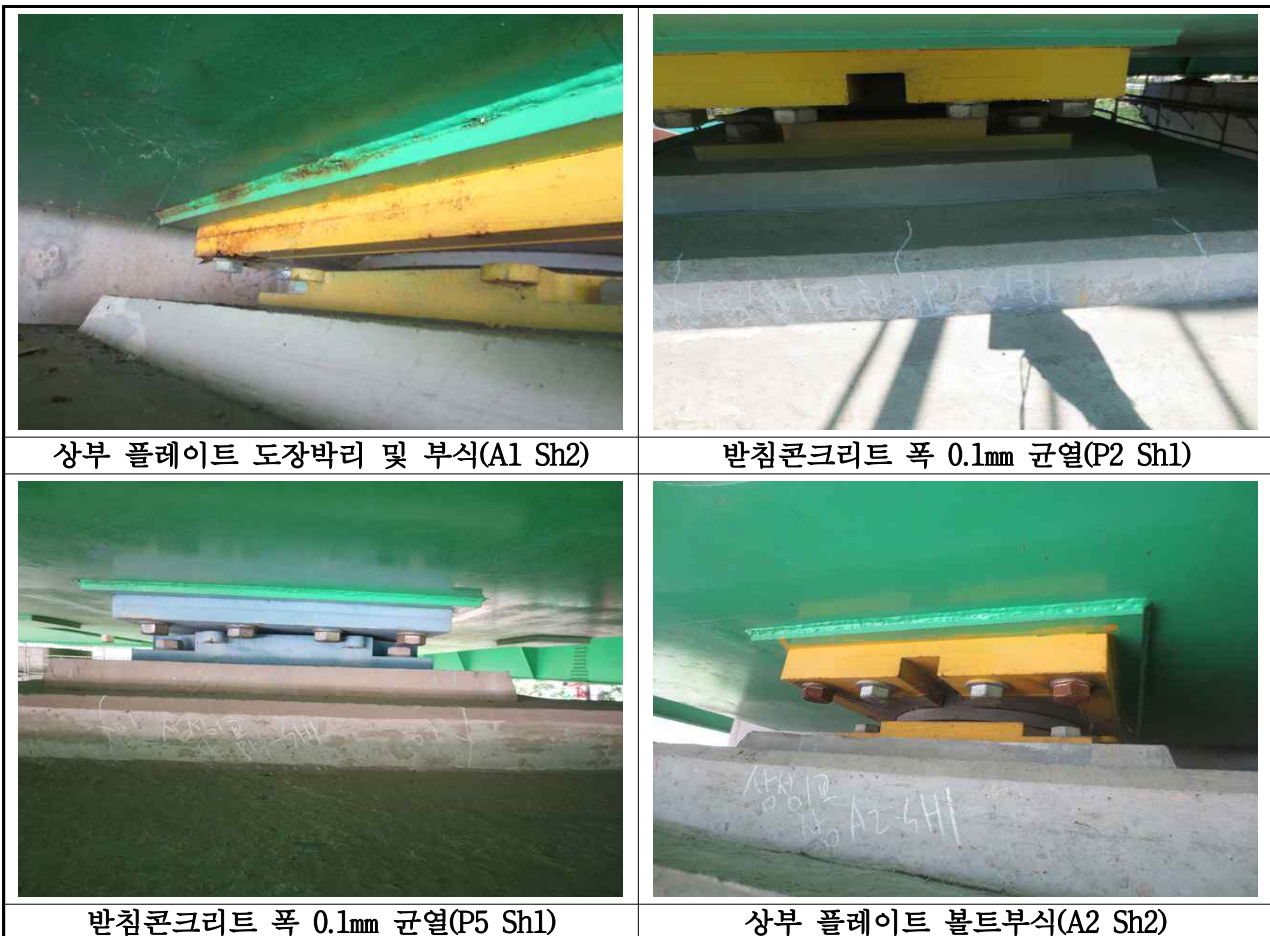
【사진 3.2.14】 교량받침 손상현황(대구)

- 교량받침에 대한 외관조사 결과, 공용년수 경과에 의한 노후화로 인해 받침콘크리트 미세균열이 일부 추가 조사되었다.
- 상·하부 플레이트는 전반적으로 양호한 상태이나 일부 구간에서 도장박리와 볼트 부식이 조사되었다.

- 삼성1교(대구)의 교량받침은 온도변화에 따른 신장 및 수축 시 여유량을 확보하고 있는 것으로 확인되어 가동상태는 양호한 것으로 판단된다.
- 받침콘크리트에 발생된 균열과 플레이트 도장박리 및 부식 등은 시공초기 건조수축 및 공용년수 경과에 의한 노후화 등에 의해 발생된 것으로 판단되며, 내구성 확보 차원의 보수가 필요하다.

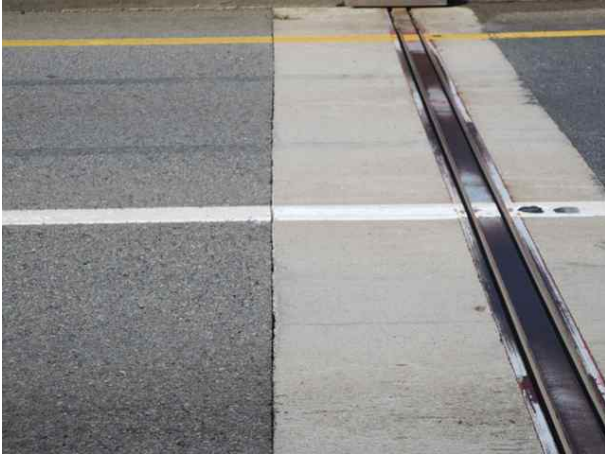
- 신축이음장치에 대한 외관조사 결과, 본체는 도장손상, 변형이나 이물질 퇴적 등이 없는 양호한 상태이며, 후타재는 초기 건조수축 및 마감불량에 의한 균열이 조사되었다.
- 후타재 접속부에 후타재와 포장(아스팔트) 간의 재료적인 특성 차이(상이한 신축작용)에 의한 것으로 판단되는 이격이 조사되었다.

| 후타재 접속부 이격(EXP.J1) | 후타재 균열(EXP.J1) |

- 삼성1교(대구)의 신축이음부는 온도변화에 따른 수축 및 신장 시 여유량을 확보하고 있는 것으로 확인되어 신축거동상태는 양호한 것으로 판단된다.
- 신축이음 후타재 균열은 시공초기 건조수축 및 마감불량 등의 원인에 의해 발생한 손상으로 판단되며, 내구성 확보 차원의 보수가 필요하다.
- 후타재 접속부 이격은 통행차량의 주행성을 저해하는 정도의 손상은 아닌 것으로 조사된 바, 진전 여부에 대한 지속적인 주의관찰 후 대책을 수립하는 것이 바람직하다.

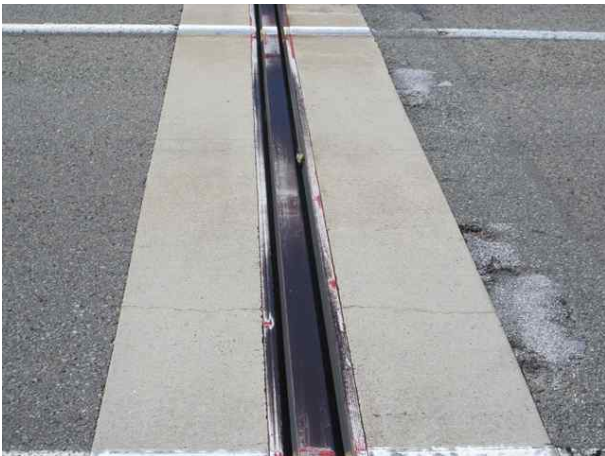
| 후타재 균열(EXP.J2) | 후타재 균열(EXP.J3) |

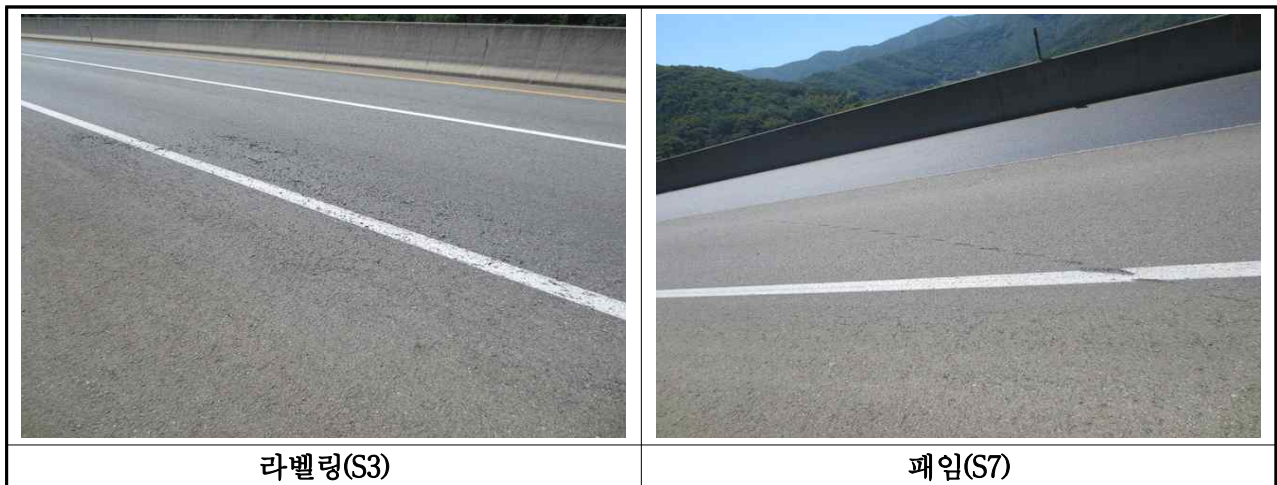
【사진 3.2.20】 교면포장 손상현황(대구)

- 라벨링은 포장면의 노후화에 의해 발생하는 손상으로 조사 당시 세립 골재만 탈리되어 있는 경미한 상태로 확인되었다. 현재, 라벨링이 주행차량에 미치는 영향은 없는 상태로 판단되어 보수조치는 필요하지 않은 상태이며, 지속적인 주의관찰 후 노후화가 더욱 진전되어 굵은 골재가 탈리될 시점에는 보수를 실시해야 할 것으로 판단된다.
- 패임 및 포트홀은 현재 손상의 정도는 경미하나, 제설 및 우수 유입 등에 의해 손상 규모가 확대될 수 있으므로 보수조치가 필요하다.

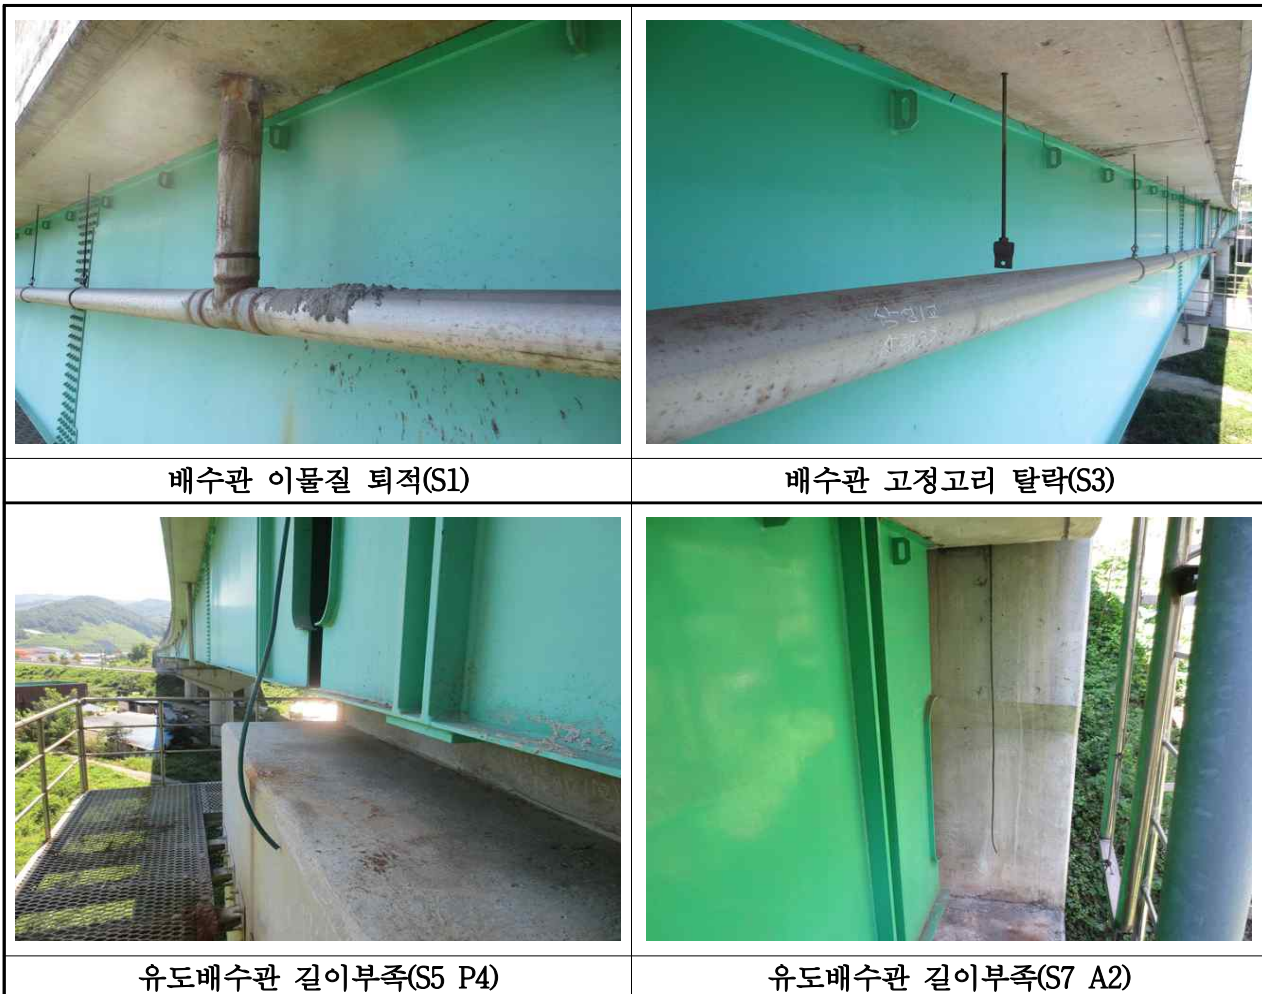
【사진 3.2.22】 배수시설 손상현황(대구)

- 기 점검 이후 기 발생한 손상은 진전이 없는 것으로 확인되었으나, 배수관 상부의 이물질(폐콘크리트) 퇴적이 추가 조사되었다.

- 삼성1교(대구)의 배수시설은 체수 등의 손상이 없는 상태로 배수시설의 기능상태는 양호한 것으로 판단되나, 사용성 확보 측면에서 조사된 손상들에 대해서는 조치를 실시하는 것이 바람직하다.
- 특히, 신축이음 하부에 설치된 유도배수관의 길이부족은 하부구조에 체수를 유발하여 콘크리트 열화 및 강재부식의 원인이 되므로 조치가 필요하다.

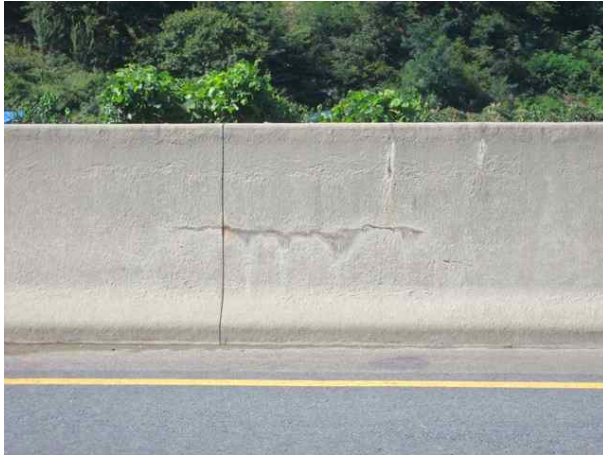
| <p>균열부 백태(S1)</p> | <p>폭 0.2mm 수평균열(S3)</p> |

- 방호벽에 발생한 균열 및 균열부 백태는 시공초기 건조수축 및 우수유입에 의한 비구조적인 손상으로 판단된다.
- 조사된 손상들은 방호벽의 사용성을 저하시킬 만한 정도는 아닌 것으로 판단되나, 미관 및 내구성 확보 차원의 보수가 필요하다.

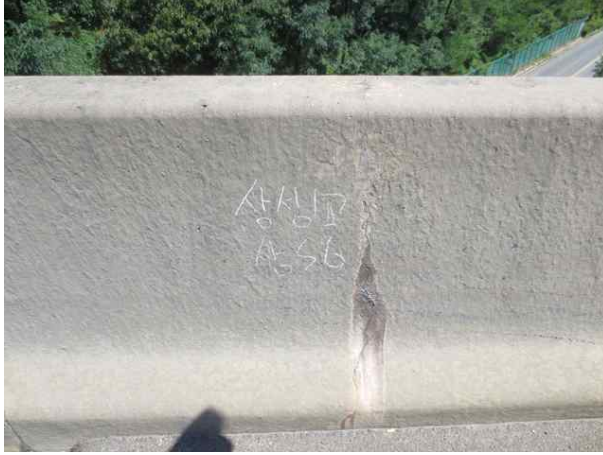
| <p>균열부 백태(S6)</p> | <p>폭 0.3mm 수직균열(S7)</p> |

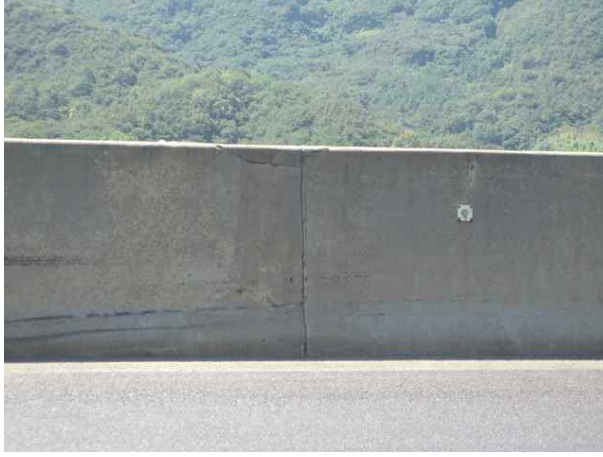
| <p>콘크리트 파손(S7)</p> | <p>폭 0.3mm 수직균열(S7)</p> |

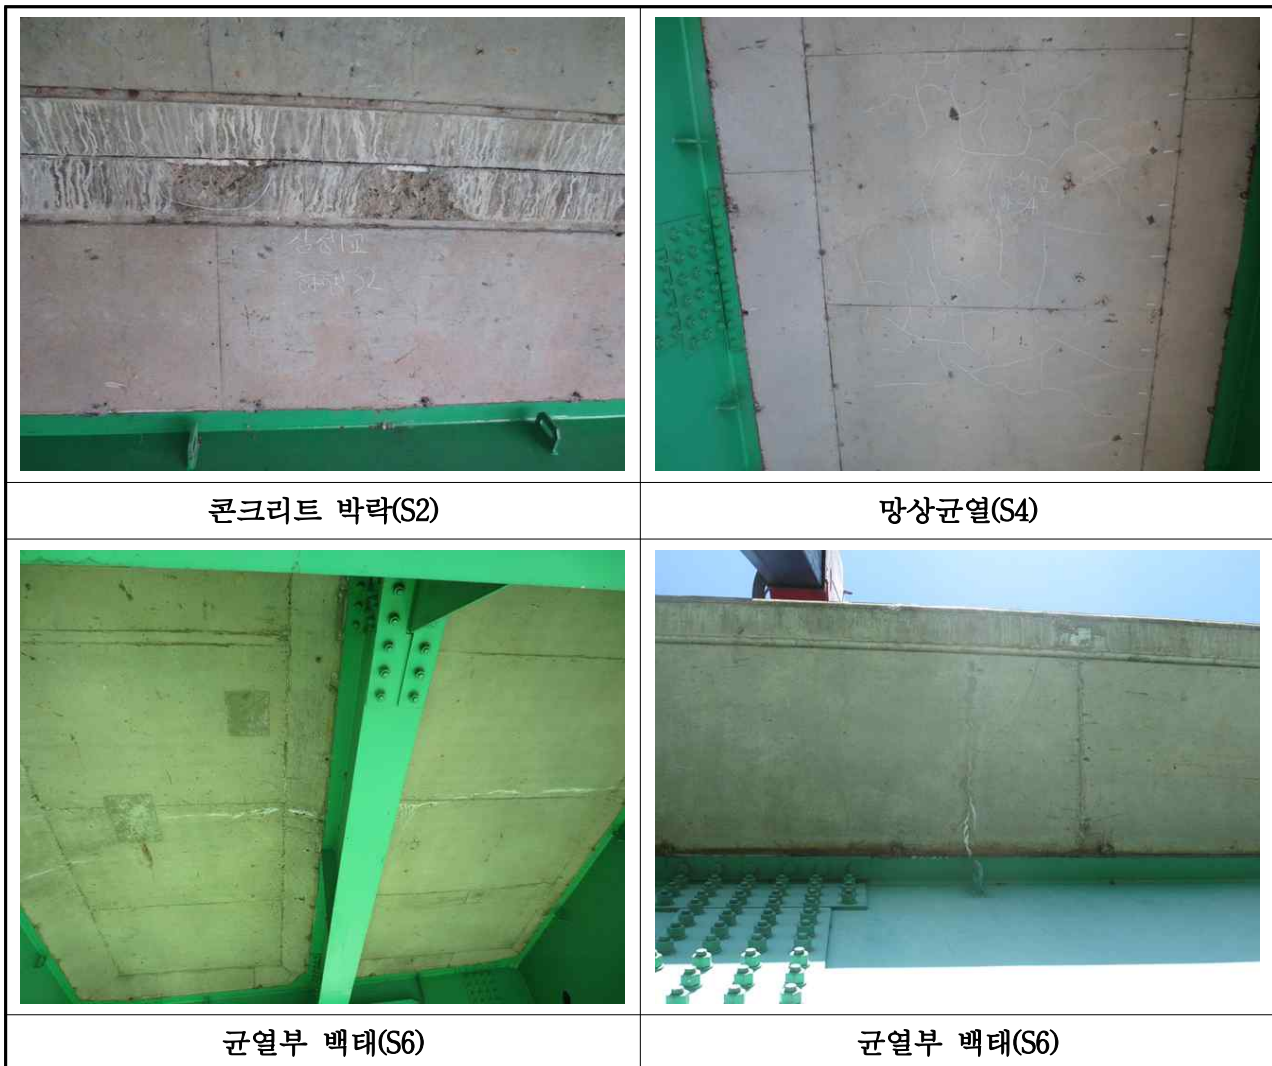
【사진 3.3.2】 바닥판 손상현황(부산)

- 바닥판 하면에 대한 외관조사 결과, 거더와 거더사이에서 표면 망상균열과 폭 0.2mm 정도의 횡방향균열, 균열부 백태와 캔틸레버부에서 콘크리트 박락, 균열부 백태 등이 일부 조사되었다.
- 바닥판 하면에서 발생한 균열 및 망상균열은 바닥판의 건조수축이 구속되어 발생한 비구조적인 손상으로 판단되며, 운하중 등에 의한 손상의 진전은 없는 것으로 확인되었다.
- 캔틸레버부에 발생한 콘크리트 박락과 균열부 백태는 균열부를 통한 우수유입에 의해 발생한 손상으로 손상의 진전 방지 및 내구성 확보를 위한 보수가 필요하다.

- 균열 및 망상균열은 구조적인 안전성의 문제는 없는 것으로 판단되나, 지속적인 윤하중 및 우수유입을 통한 동결융해 등의 작용에 의해 손상의 진전(균열 폭, 길이)이 우려되는 바, 내구성 확보를 위한 보수 및 지속적인 주의관찰을 통한 유지관리가 필요하다.
- 균열부 백태와 캔틸레버부에 발생된 콘크리트 박락의 경우 기 발생된 균열을 통한 우수 유입에 의해 발생한 손상으로 내구성 확보를 위한 보수가 필요하다.

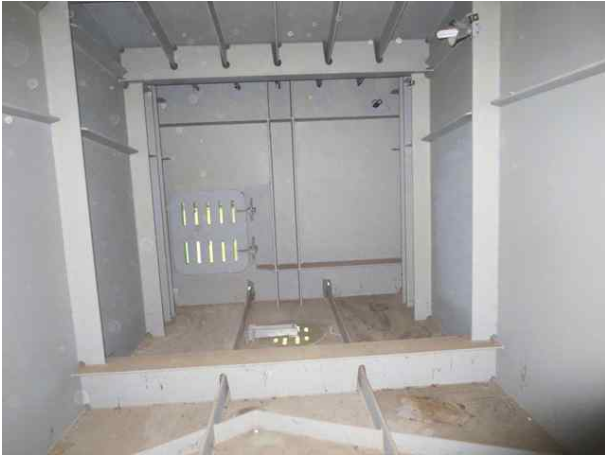
| 우수유입흔적(S1-G2-LF) | 도장손상(S2-G1-UF) |

- 하부플랜지에 발생한 우수유입의 경우 현장이음부를 통해 발생한 손상으로 강재의 부식을 유발할 수 있으므로 현장이음부 썰링과 병행하여 보수를 실시하는 것이 필요하다.
- 상부플랜지와 웨브에 발생한 도장손상은 내구성 확보를 위한 보수가 필요하다.

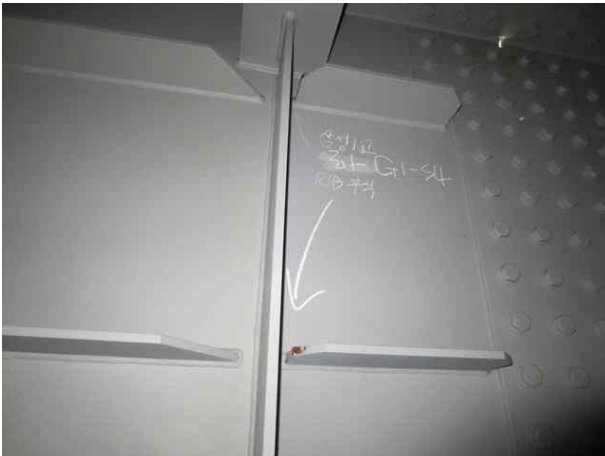
| 도장손상(S4-G1-LW) | 도장손상(S7-G2-UF) |

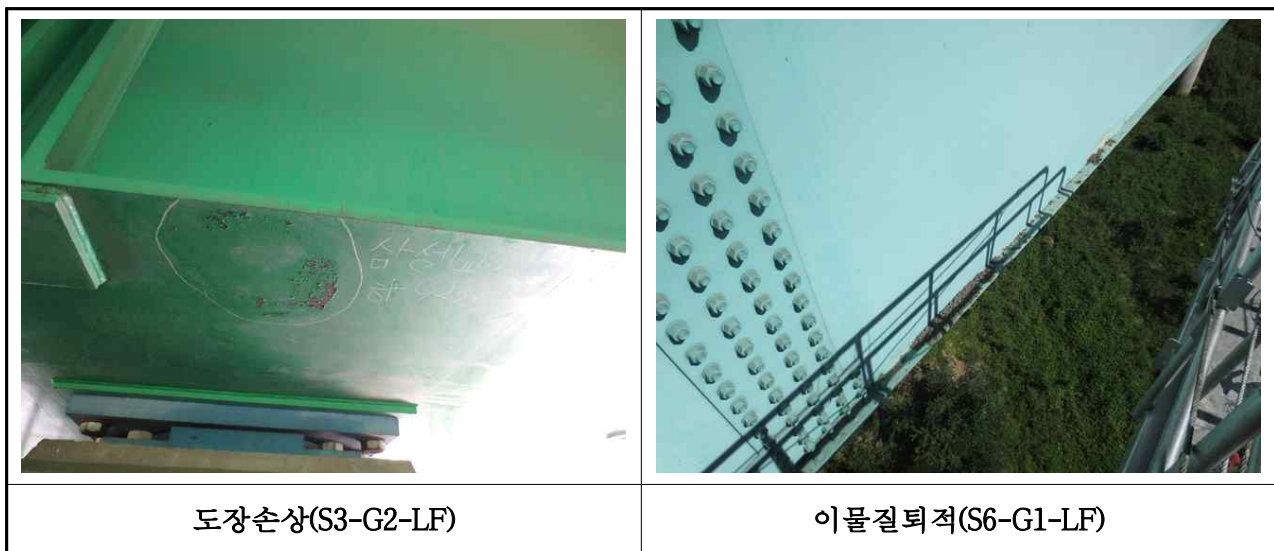
【사진 3.3.5】 강박스 거더 외부 손상현황(부산)

- 강박스 거더 외부는 용접부 결함, 강재 변형 등의 손상은 없는 것으로 확인되었으나, 온도 및 습도, 도장두께의 불균일 등의 환경적·시공적인 원인 등에 의한 도장손상이 일부 확인되었다.
- 시공당시 바닥판 타설시 부주의로 인한 폐콘크리트 퇴적이 하부 플랜지에 일부 확인되었다.

- 하부플랜지에 발생한 국부적인 도장손상은 구조물의 안전성에 문제는 없는 것으로 판단되나, 내구성 확보 차원의 보수가 필요하다.

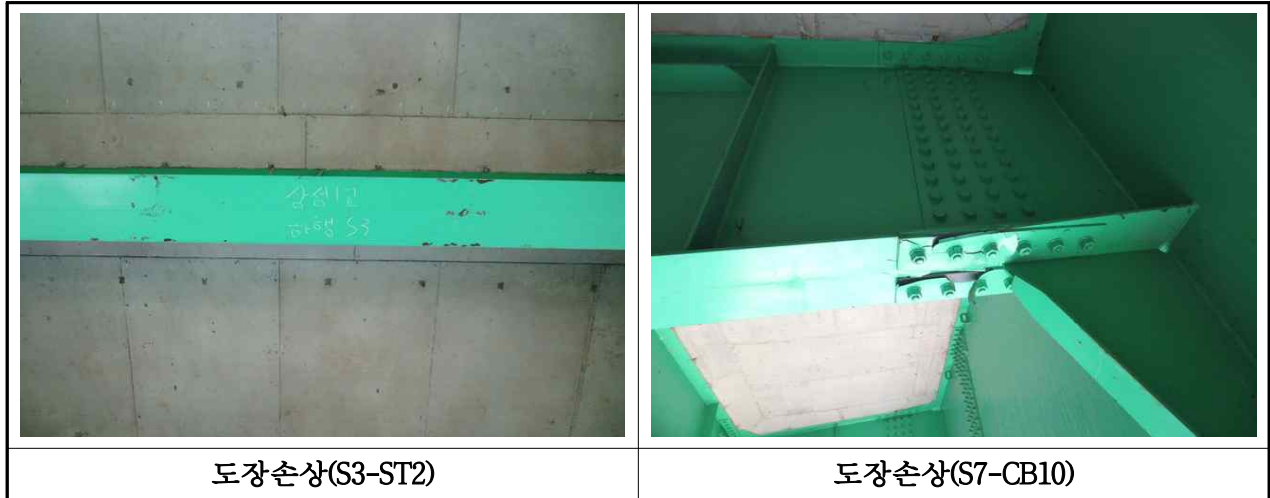
【사진 3.3.7】 가로보 및 세로보 손상현황(부산)

- 가로보 및 세로보에 대한 외관조사 결과, 용접부 결함, 강재 변형 등의 손상은 없는 것으로 확인되었으나, 온도 및 습도, 도장두께의 불균일 등의 환경적·시공적인 원인 등에 의한 도장손상이 일부 확인되었다.

- 가로보 및 세로보에 발생된 국부적인 도장손상은 구조물의 안전성에 문제는 없는 것으로 판단되나, 내구성 확보 차원의 보수가 필요하다.

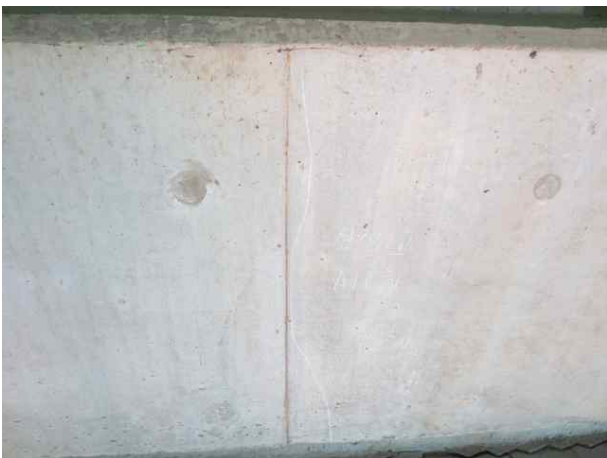
| 폭 0.1mm 수직균열(A1 벽체) | 누수흔적(A2 흥벽) |

- 교대 중분대 및 신축이음부를 통한 누수 및 체수는 방치할 경우 콘크리트 열화 및 교량받침의 부식과 같은 2차 손상을 유발시킬 수 있으므로 보수조치가 필요하다.
- 교대 벽체 및 날개벽에 발생한 균열의 경우 구조물의 안전성에 문제는 없는 것으로 판단되나, 내구성 확보 차원의 보수가 필요하다.

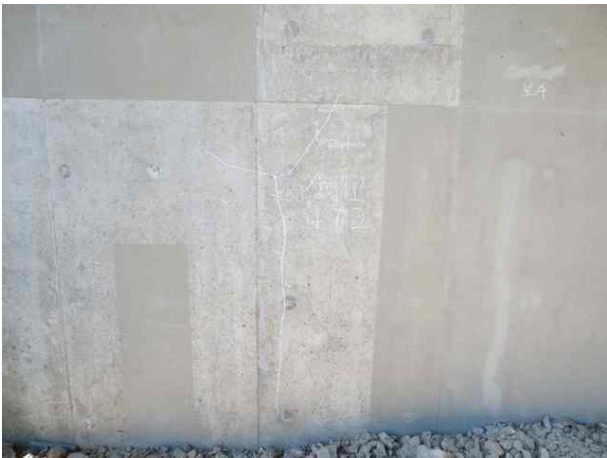
| 폭 0.1mm 수직균열(A2 벽체) | 폭 0.2mm 수직균열(A2 벽체) |

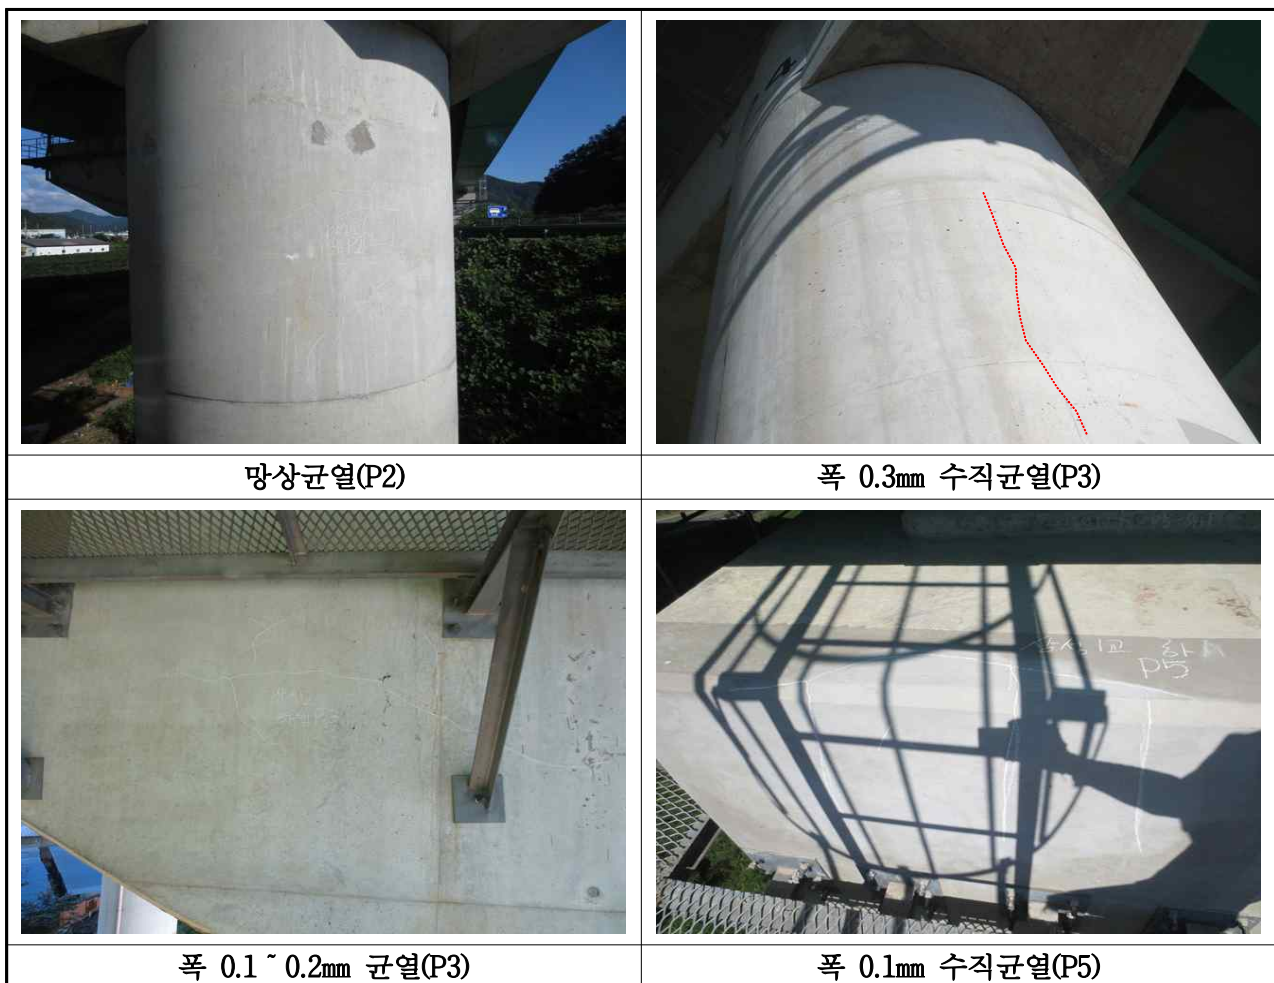
【사진 3.3.11】 교각 손상현황(부산)

- 교각 코핑부와 기둥부는 기 발생한 균열의 진전은 없는 것으로 조사되었으나, 폭 0.3mm 이하 균열과 망상균열이 일부 추가 조사되었다.
- P4의 경우 신축이음부를 통한 우수유입으로 채수 등이 발생하였으며, P6 코핑부에 국부적인 백태가 확인되었다.

- 조사된 균열들은 균열의 패턴, 발생위치 등을 고려해 볼 때, 외력에 의해 발생된 균열이 아닌 시공초기 건조수축 및 공용년수 경과에 의한 노후화 등에 의해 발생된 비구조적인 균열로 판단된다.
- 기 발생한 손상은 구조물의 안전성에 문제는 없는 것으로 판단되나, 내구성 확보 차원에서 보수조치를 실시하는 것이 바람직하다.

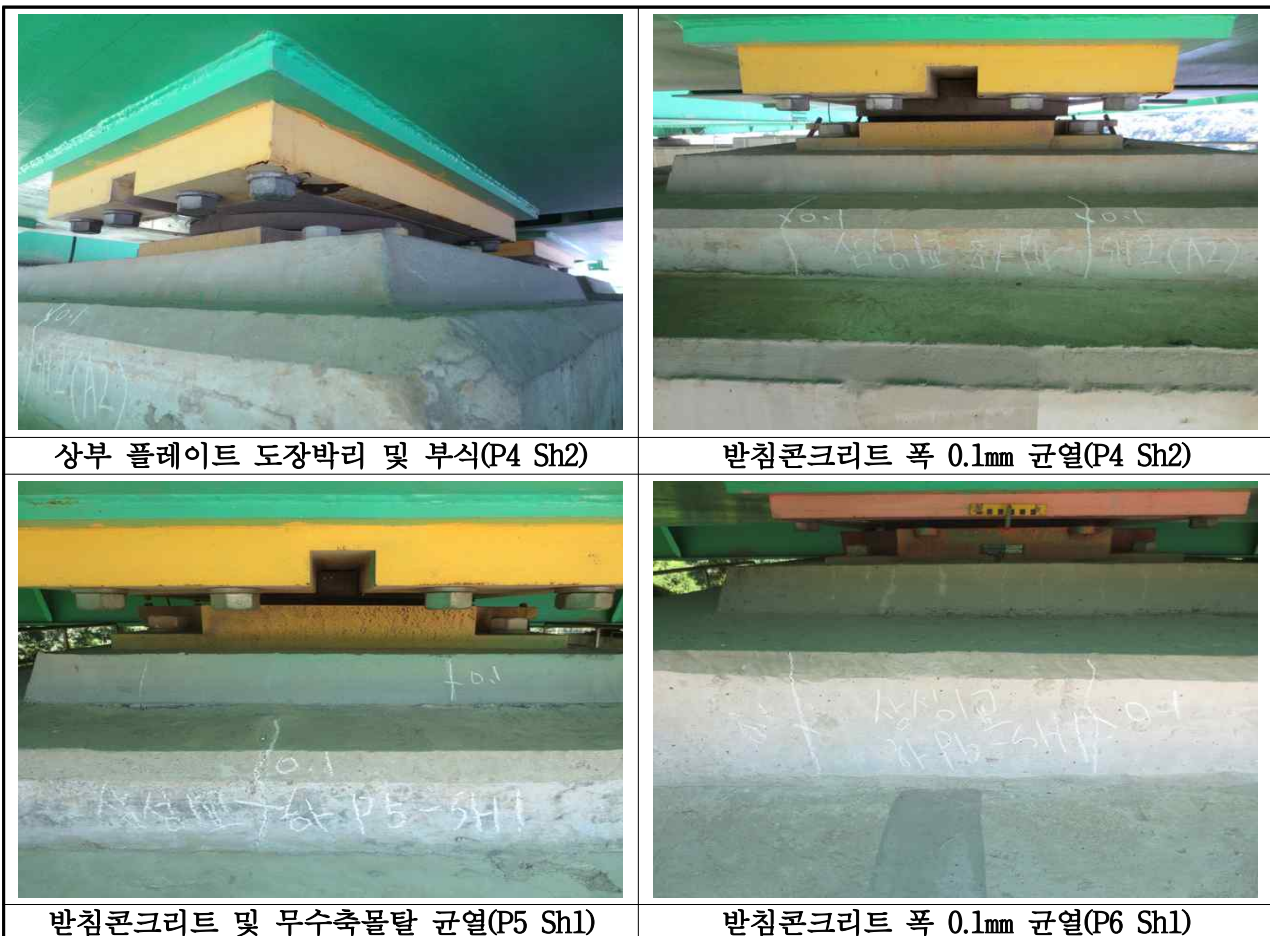
【사진 3.3.14】 교량받침 손상현황(부산)

- 교량받침에 대한 외관조사 결과, 공용년수 경과에 의한 노후화로 인해 받침콘크리트와 무수축물탈에 미세균열이 일부 추가 조사되었다.
- 상·하부 플레이트는 전반적으로 양호한 상태이나 일부 구간에서 도장박리가 조사되었다.

- 삼성1교(부산)의 교량받침은 온도변화에 따른 신장 및 수축 시 가동여유량을 확보하고 있는 것으로 확인되어 가동상태는 양호한 것으로 판단된다.
- 받침콘크리트와 무수축물탈에 발생된 균열과 플레이트 도장박리 및 부식 등은 시공초기 건조수축 및 공용년수 경과에 의한 노후화 등에 의해 발생된 것으로 판단되며, 내구성 확보 차원의 보수가 필요하다.

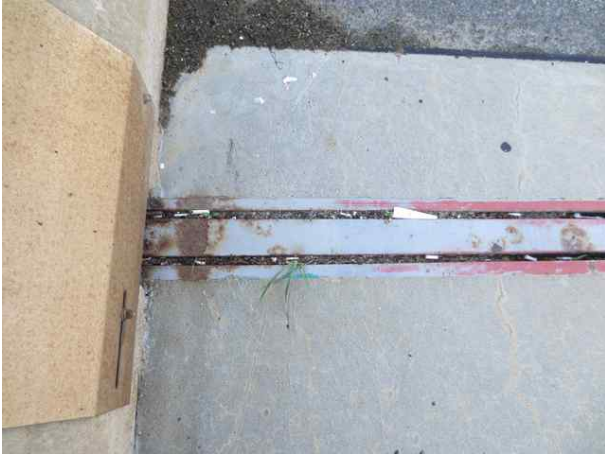
| 이물질 퇴적(EXP.J1) | 후타재 균열(EXP.J1) |

- 삼성1교(부산)의 신축이음부는 온도변화에 따른 수축 및 신장 시 여유량을 확보하고 있는 것으로 확인되어 신축거동상태는 양호한 것으로 판단된다.
- 신축이음 후타재 균열은 시공초기 건조수축 및 마감불량 등의 원인에 의해 발생한 손상으로 판단되며, 내구성 확보 차원의 보수가 필요하다.
- 본체 이물질퇴적의 경우 정기적인 정비를 통한 유지관리 시 신축이음 가동에 큰 문제는 없는 것으로 판단된다.

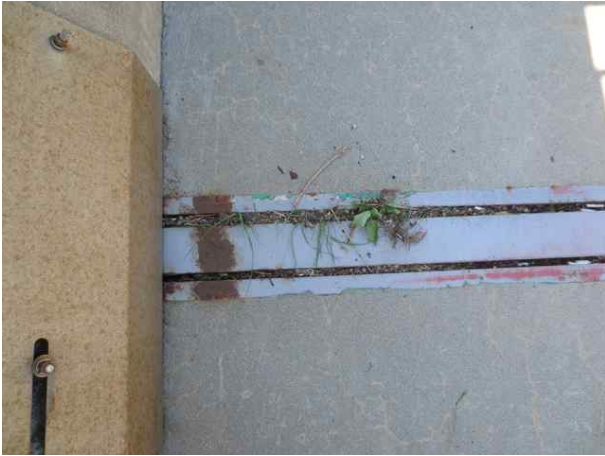
| 이물질 퇴적(EXP.J2) | 후타재 균열(EXP.J2) |

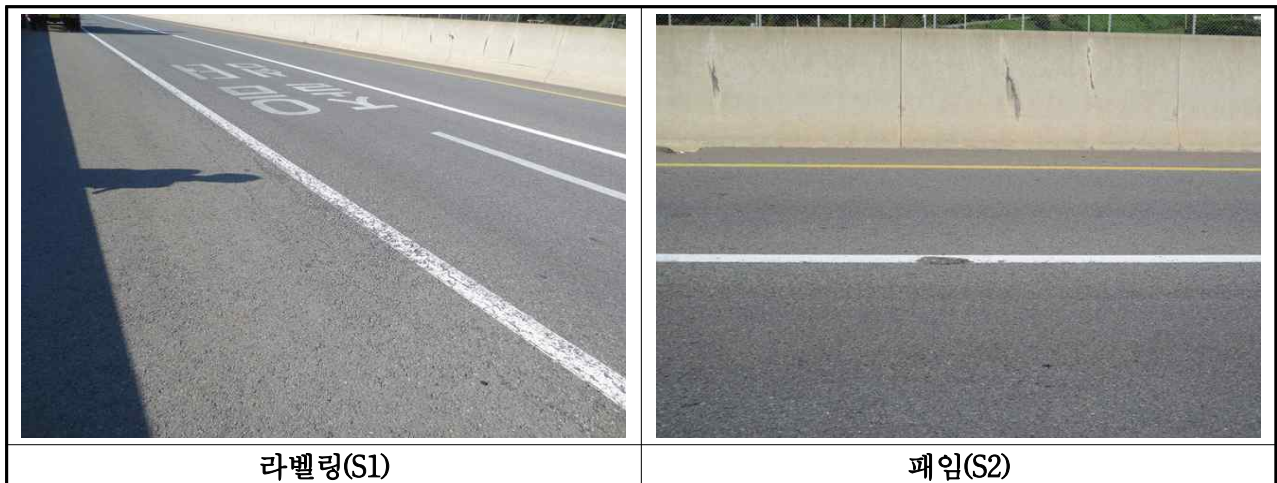
【사진 3.3.20】 교면포장 손상현황(부산)

- 교면포장에 대한 외관조사 결과, 아스팔트 노후화의 일종인 라벨링이 국부적으로 발생되어 있으나, 굵은 골재까지 탈리되지는 않은 상태이며, 패임 등의 손상이 일부 조사되었다.

- 현재 발생한 라벨링, 패임의 경우 통행차량의 주행성 저하를 유발하는 정도의 손상은 아닌 것으로 판단되는 바, 진전 여부에 대한 지속적인 주의관찰 후 장기적인 대책을 수립하는 것이 바람직하다.

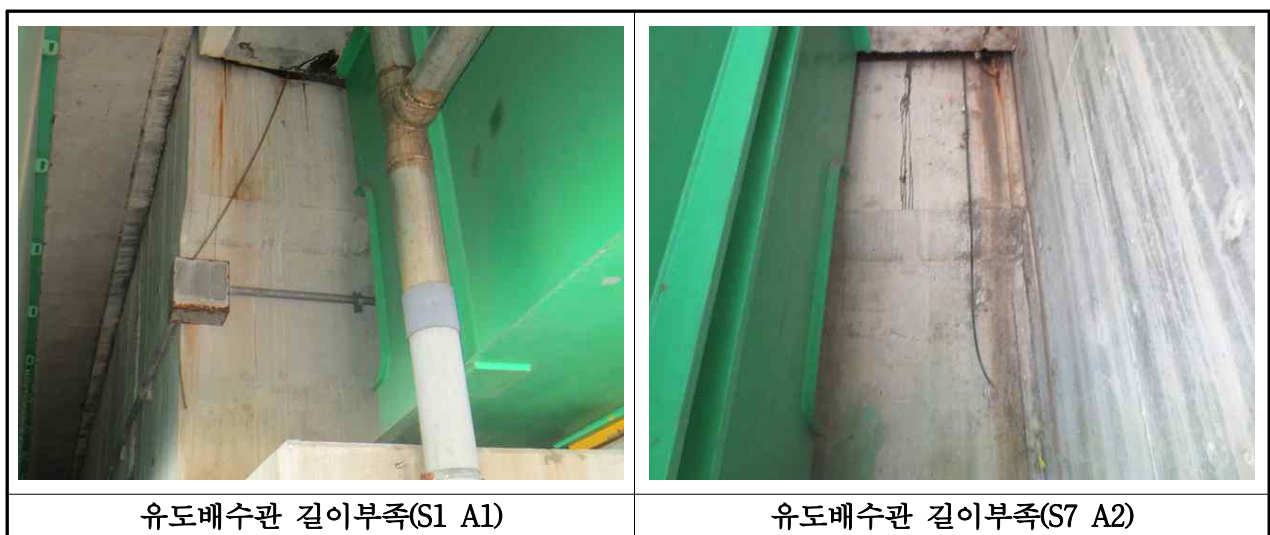
【사진 3.3.22】 배수시설 손상현황(부산)

- 기 점검 이후 기 발생한 손상은 진전이 없는 것으로 확인되었다.

- 삼성1교(부산)의 배수시설은 체수 등의 손상이 없는 상태로 배수시설의 기능상태는 양호한 것으로 판단되나, 사용성 확보 측면에서 조사된 손상들에 대해서는 조치를 실시하는 것이 바람직하다.
- 특히, 신축이음 하부에 설치된 유도배수관의 길이부족은 하부구조에 체수를 유발하여 콘크리트 열화 및 강재부식의 원인이 되므로 조치가 필요하다.

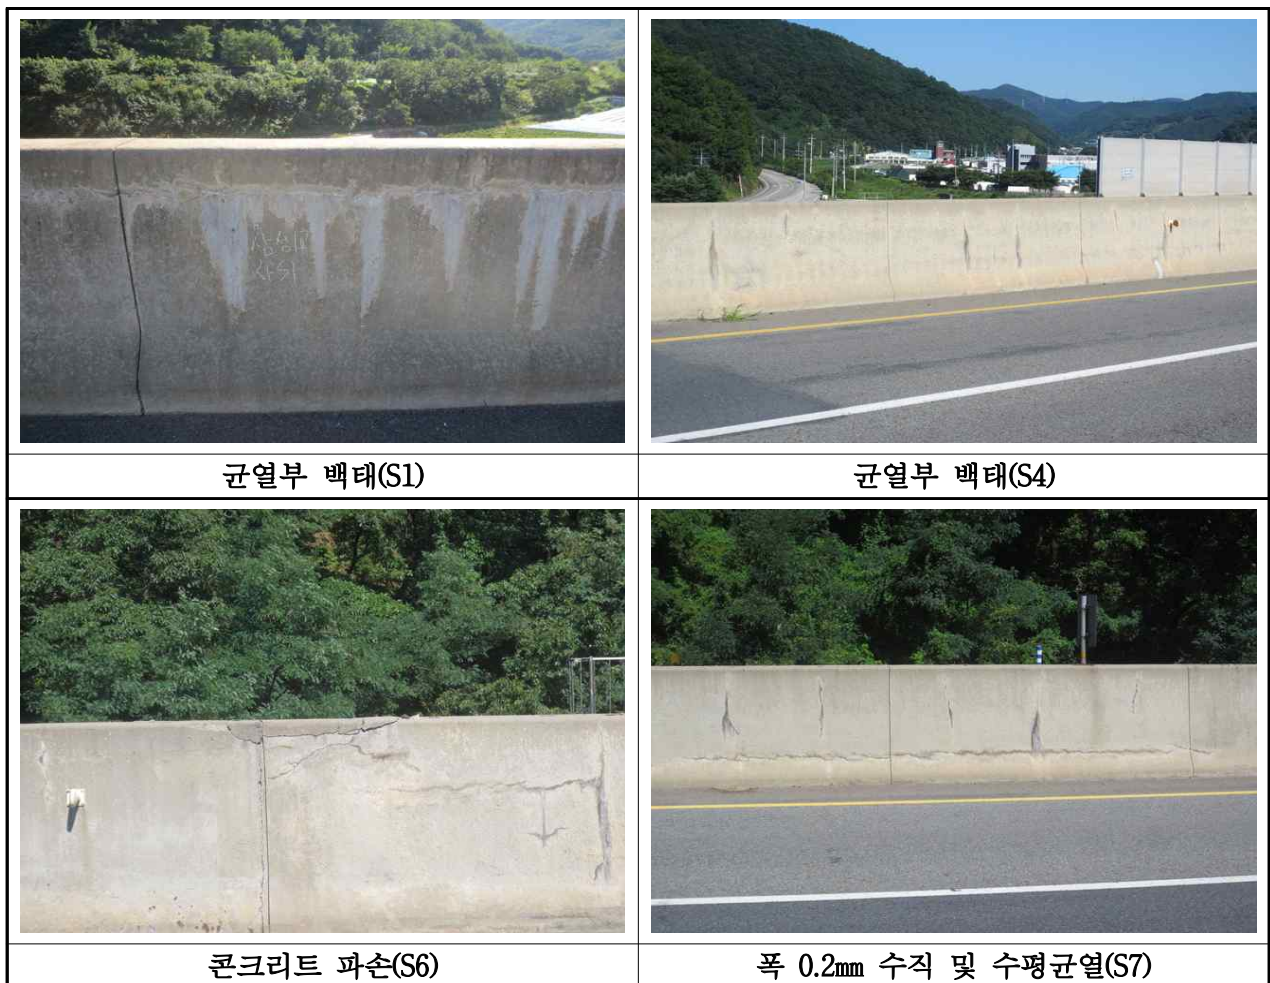
【사진 3.3.24】 난간 및 연석 손상현황(부산)

- 방호벽과 중앙분리대에 대한 외관조사 결과, 시공초기 건조수축 및 우수유입에 의한 균열 및 보수부 재균열, 균열부백태 등의 손상이 다수 조사되었으며, 중앙분리대에 국부적인 파손이 일부 조사되었다.

- 방호벽에 발생한 균열 및 균열부 백태는 시공초기 건조수축 및 우수유입에 의한 비구조적인 손상으로 판단된다.
- 조사된 손상들은 방호벽의 사용성을 저하시킬 만한 정도는 아닌 것으로 판단되나, 미관 및 내구성 확보 차원의 보수가 필요하다.
