# 제 출 문

귀사에서 의뢰하신 『2015년 하반기 시설물 안전점검용역(1구간 정밀안전진단)』을  
성실히 수행하고 남천교(대구, 부산)의 결과를 본 보고서에 수록하여 부속자료와 함께  
제출합니다.

## 남천교(대구) 정밀안전진단 결과표

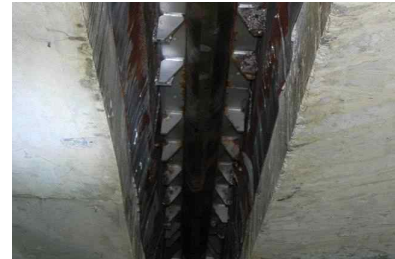
| 구 분 | | 주요결함 및 외관조사 결과 | 검토의견 |
|---|---|---|---|
| 신축이음 | | <ul style="list-style-type: none"> <li>후타재 균열, 갯길측 본체 부식 및 이물질 퇴적이 조사</li> <li>Exp.J3(P7) 하부 브라켓 용접미흡 조사</li> </ul> | <ul style="list-style-type: none"> <li>후타재 균열은 반복된 차량의 통행으로 보수 효과가 적으므로 보수 불필요하며, 본체 부식은 주기적으로 퇴적된 이물질을 제거하여 체수를 방지</li> <li>브라켓 탈락 등에 대해 지속적인 관찰 실시</li> </ul> |

<p>&lt;평면도&gt;</p><p>&lt;입체도&gt;</p></div><div><div>브라켓 용접미흡(P7-대구,부산)<br/>

| 부재구분 | 중 점 점 검 내 용 |
|---|---|
| 신축이음장치 | <ul style="list-style-type: none"> <li>• 갯길측 부식</li> <li>- 강재의 단면결손 여부 점검</li> <li>• 후타재 균열 진전여부</li> <li>- 국부적으로 발생된 상태로 손상진전 여부 점검</li> <li>• Finger Joint(P7) 브라켓 설치상태 및 누수 발생 여부</li> </ul> |

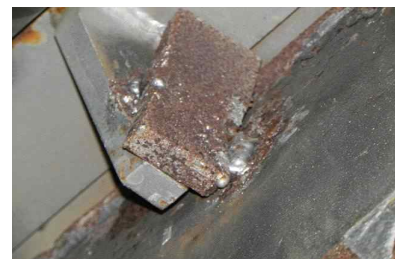
</div><div>브라켓 용접미흡(P7-대구,부산)<br/>

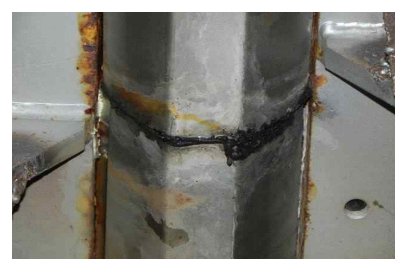
| 구 분 | 2013년 점검결과 | 금회 진단결과 | 비 고 |
|---|---|---|---|
| 신축이음 | • 갯길측 본체 부식 및 후타재 균열 및 파손 발생<br>• 신축이음장치 누수 발생 | • 대부분 기조사된 손상이며, 후타재 균열 및 파손이 추가적으로 조사됨<br>• 물받이관 이음부 누수가 추가적으로 조사됨<br>• 브라켓 용접미흡 추가 조사 | |

</div><div>물받이관 이음부누수(P7-대구,부산)<br/>

| 구 분 | 손상내용 | 보수방안 | 손상<br>물량 | 보수<br>물량 | 단위 | 단가<br>(천원) | 개략 공사비<br>(천원) | 우선<br>순위 | 비고 |
|---|---|---|---|---|---|---|---|---|---|
| | 누수 | 실란트마감 | 3 | 3 | 개소 | 15 | 45 | 2 | |
