# 목 차

# 1. 위치도 및 교량전경

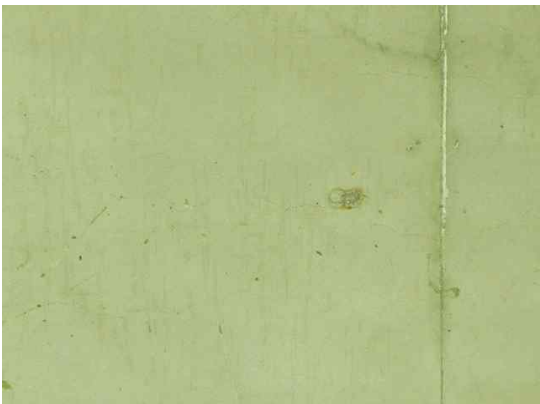
| 내 용 | 균열(0.3mm 미만, S1) | 내 용 | 망상균열(S1) |

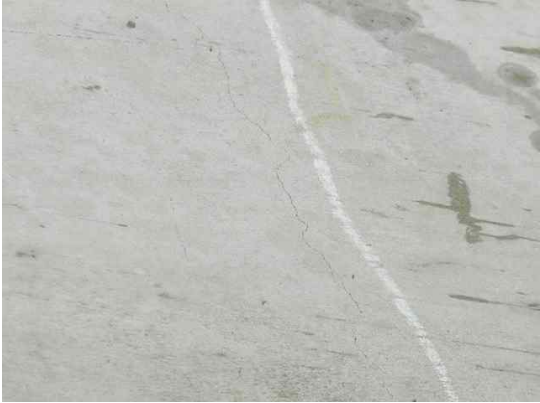
| 내 용 | 망상균열(S3) | 내 용 | 백태(S5) |

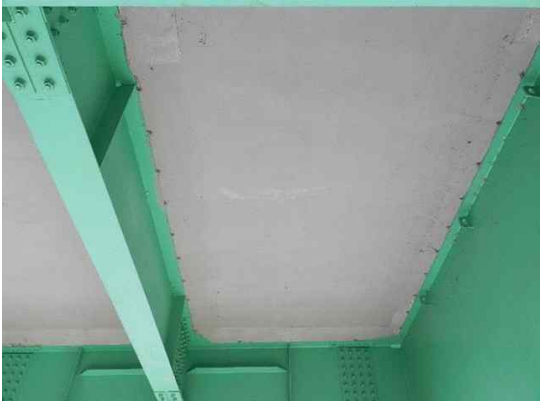
| 내 용 | 균열(0.3mm 미만, S6) | 내 용 | 망상균열(S8) |

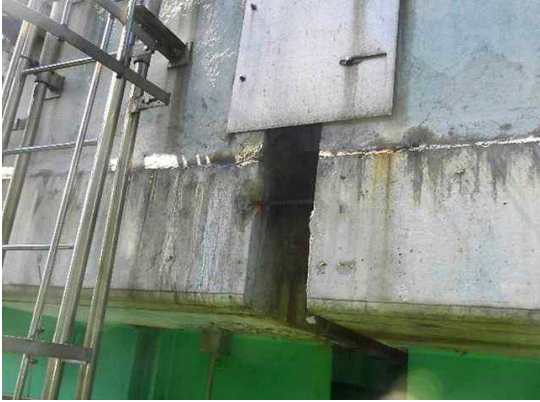
| 내 용 | 보수부 균열부백태(S10) | 내 용 | 균열부백태(S12) |

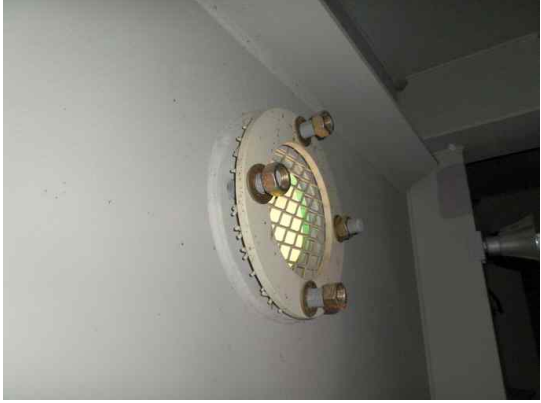
| 내 용 | 거더 내부 전경 | 내 용 | 환기구 볼트 체결불량(S11G1) |

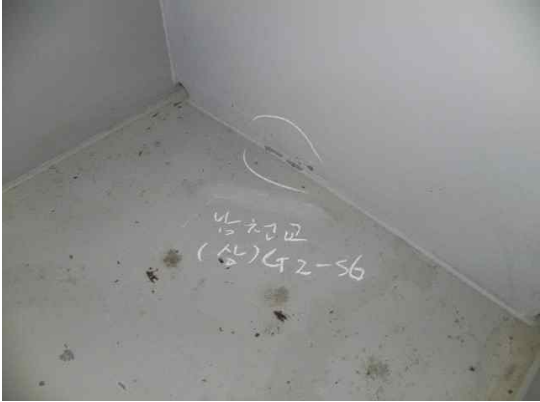
| 내 용 | 도장손상(S6G2) | 내 용 | |

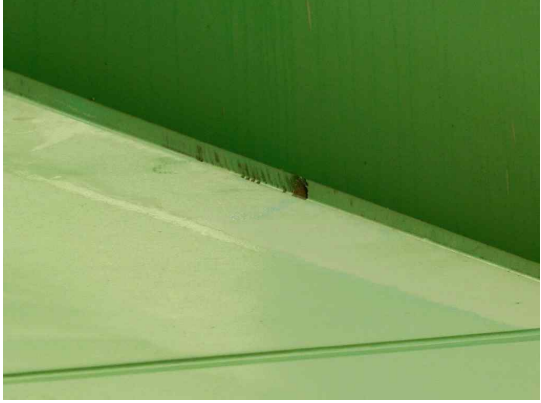
| 내 용 | 거더 외부 전경 | 내 용 | 도장손상(S11G1) |

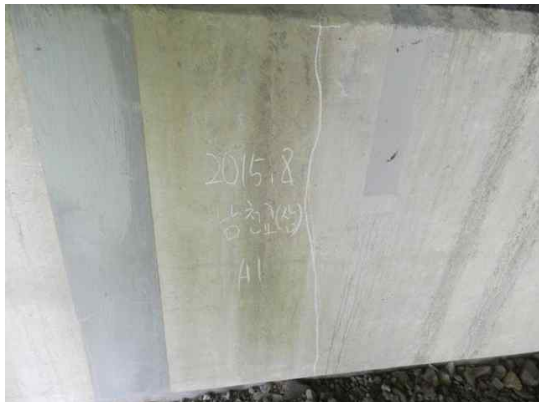
| 내 용 | 상면 채수(A1) | 내 용 | 구체부 균열(0.3mm 미만,A1) |

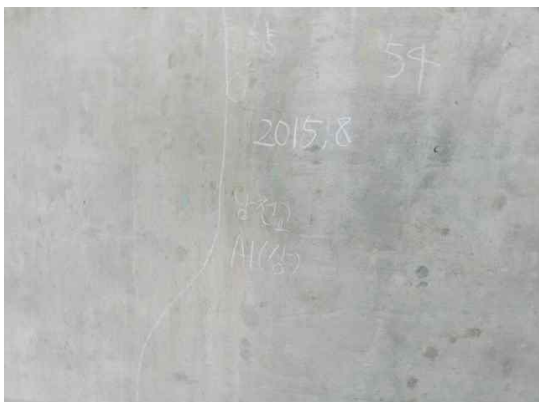
| 내 용 | 구체부 균열(0.3mm 미만,A1) | 내 용 | |

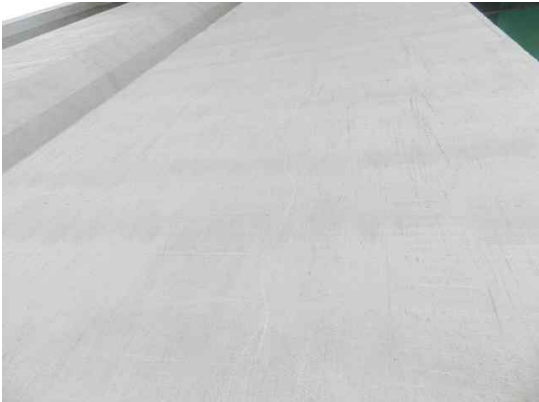
| 내 용 | 기둥부 균열(0.3mm 미만, P5) | 내 용 | 기둥부 균열(0.3mm 미만, P6) |

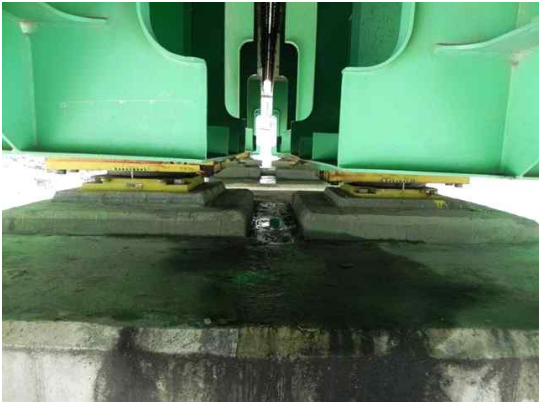
| 내 용 | 상면 체수(P7) | 내 용 | 기둥부 망상균열(P7) |

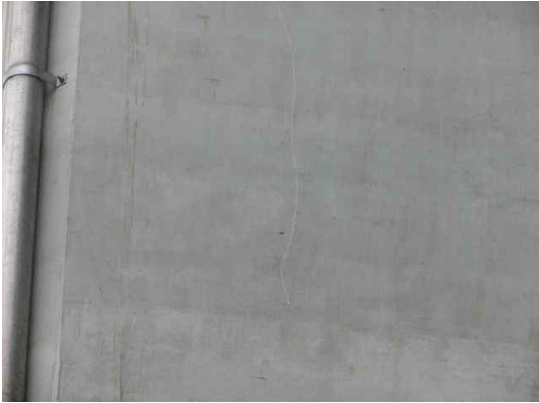
| 내 용 | 기둥부 균열(0.3mm 미만, P8) | 내 용 | 기둥부 망상균열(P10) |

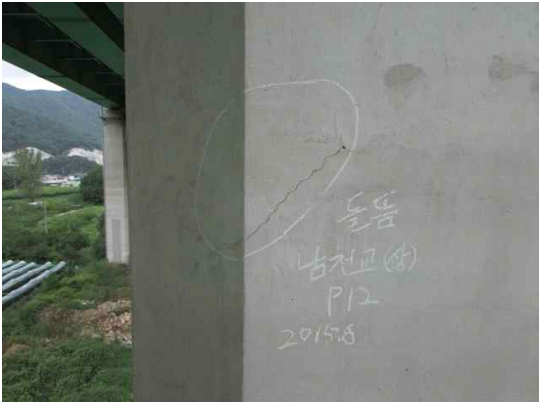
| 내 용 | 기둥부 들뜸(P12) | 내 용 | 상면 균열(0.3mm 미만, P14) |

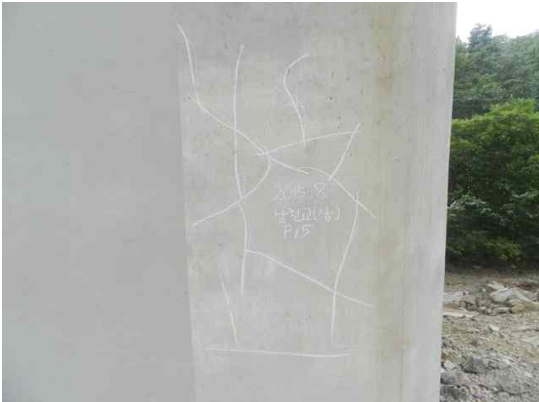
| 내 용 | 기둥부 망상균열(P15) | 내 용 | 기둥부 균열 보수완료(P6) |

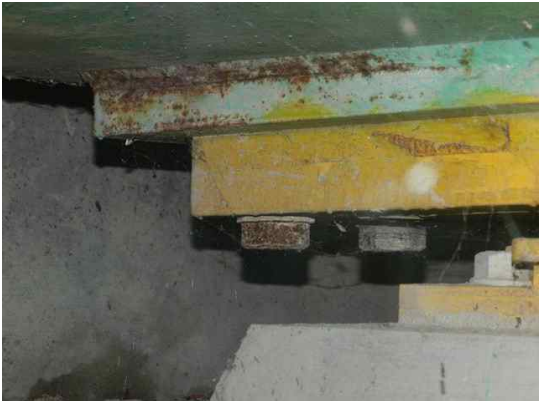
| 내 용 | 볼트부식(A1) | 내 용 | 플레이트 도장손상(P4) |

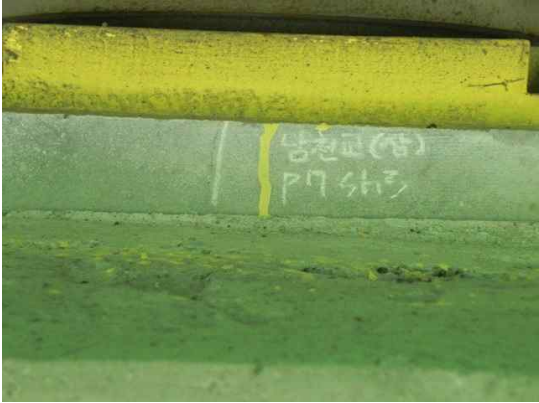
| 내 용 | 무수축물탈 균열(P7) | 내 용 | 볼트부식(P7) |

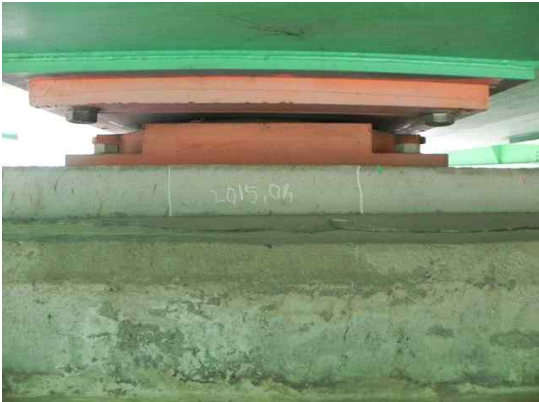
| 내 용 | 무수축물탈 균열(P10) | 내 용 | 무수축물탈 균열(P13) |

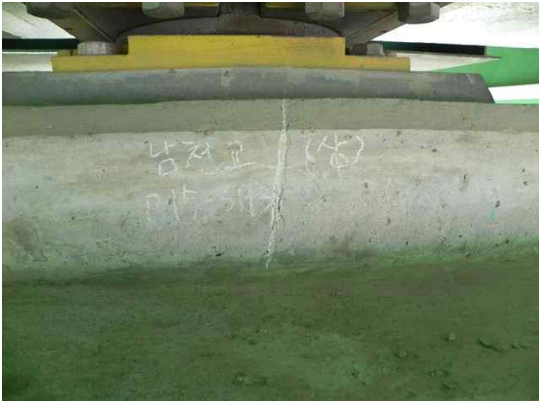
| 내 용 | 받침콘크리트 균열(P15) | 내 용 | 플레이트 도장손상(P17) |

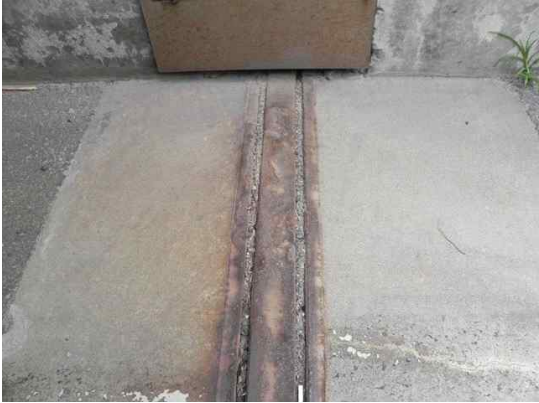
| 내 용 | 본체 부식 및 유간 이물질퇴적(J1) | 내 용 | 후타재 균열(J2) |

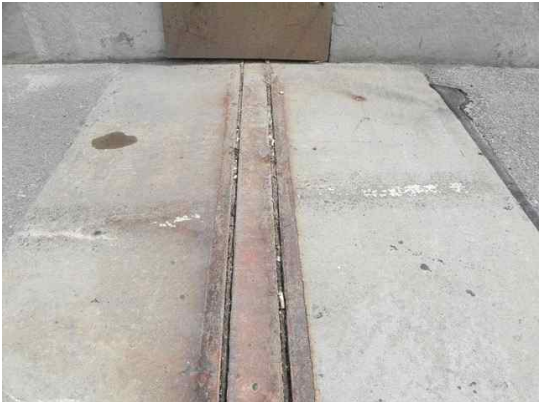
| 내 용 | 본체 부식 및 유간 이물질퇴적(J2) | 내 용 | 후타재 균열(J3) |

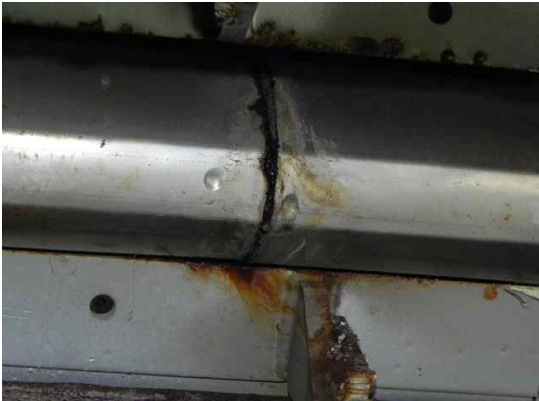
| 내 용 | 신축이음 하부 누수(J3) | 내 용 | 본체 부식 및 유간 이물질퇴적(J4) |

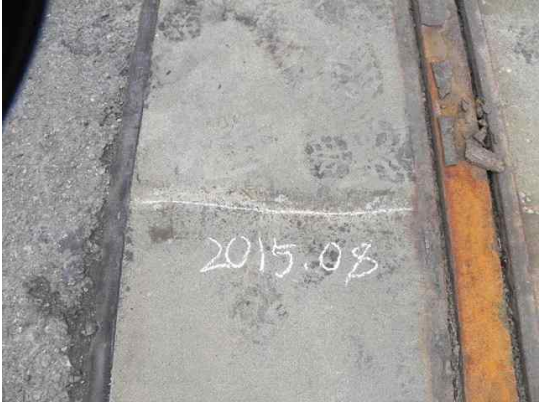
| 내 용 | 후타재 균열(J5) | 내 용 | 본체 부식 및 유간 이물질퇴적(J5) |

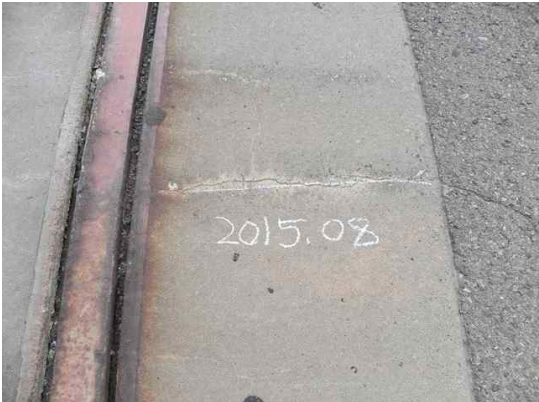
| 내 용 | 후타재 균열(J6) | 내 용 | 본체 부식 및 유간 이물질퇴적(J6) |

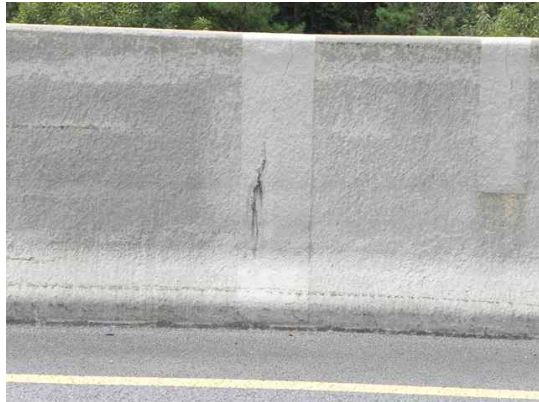
| 내 용 | 중앙분리대 보수부 균열부백태(S4) | 내 용 | 중앙분리대 백태(S5) |

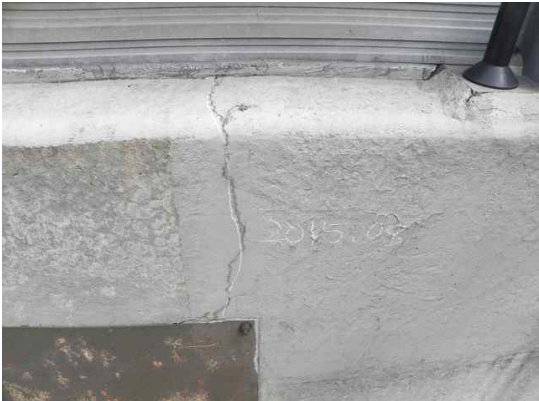
| 내 용 | 방호벽 보수부 수직균열(0.3mm 미만, S7) | 내 용 | 방호벽 오염(S8) |

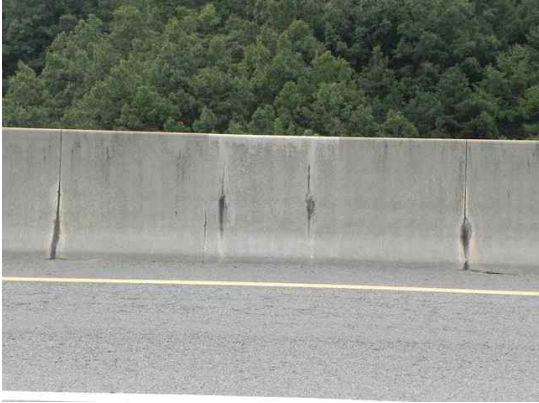
| 내 용 | 중앙분리대 보수부 균열부 백태(S9) | 내 용 | 방호벽 수직균열부 백태(S11) |

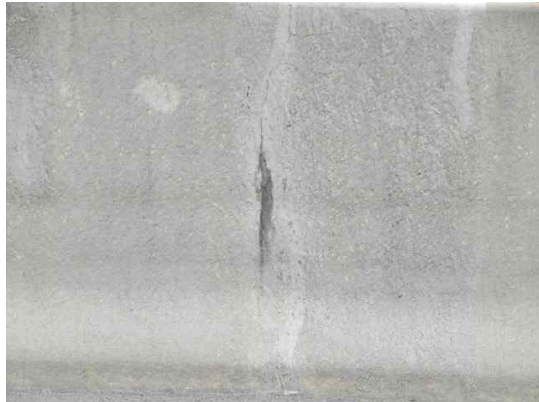
| 내 용 | 중앙분리대 수평균열부 백태(S14) | 내 용 | 방호벽 수직균열부 백태(S15) |

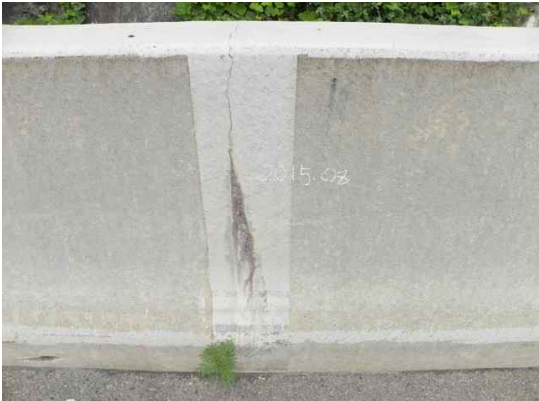
| 내 용 | 방호벽 수직균열부 백태(S18) | 내 용 | 접속구간 중앙분리대 균열(0.3mm 이상, S18) |

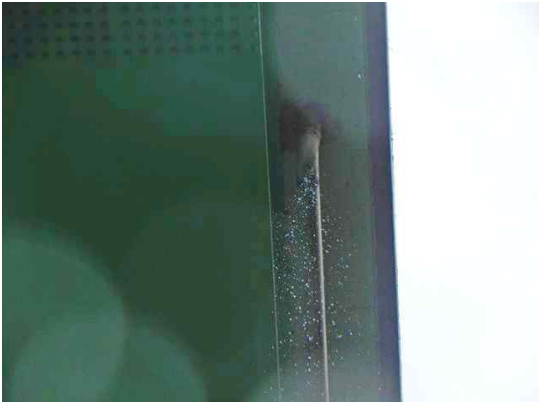
| 내 용 | 배수관 이음부 누수(S12) | 내 용 | 배수구 그레이팅 변형(S14) |
