## 제 3장 현장조사 및 시험

청도2교(대구, 부산)는 경상북도 청도군 청도읍 덕암리 일원(대구부산고속도로 부산기점 68.0~68.6k)에 위치하고 있으며, 2006년도에 준공되어 약 10년의 공용기간이 경과하고 있으며, 교량하부는 소로 및 농경지가 위치하고 있는 1종 시설물이다.

청도2교의 연장은 605.0m(4@55.0m+3@55.0m+4@55.0m)이며, 상부구조는 3경간 연속 및 4경간 연속 구조물이 혼재되어 시공된 Steel Box Girder 형식이며, 하부구조의 교대는 역T형, 교각은 2주식이며, 기초는 직접기초 및 강관파일기초가 혼재되어 시공되어 있다.

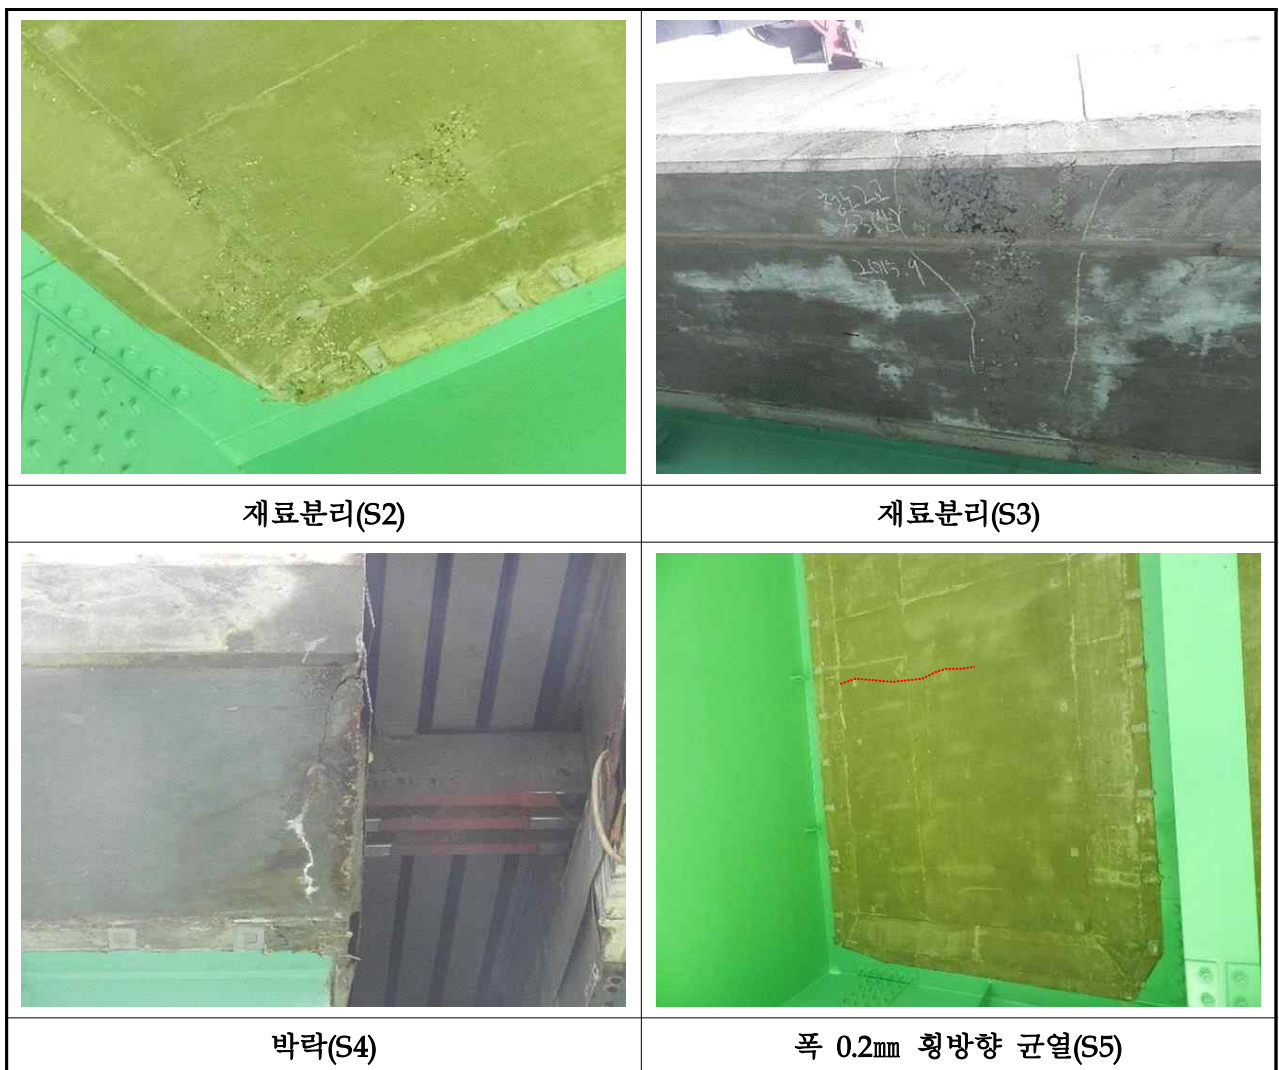
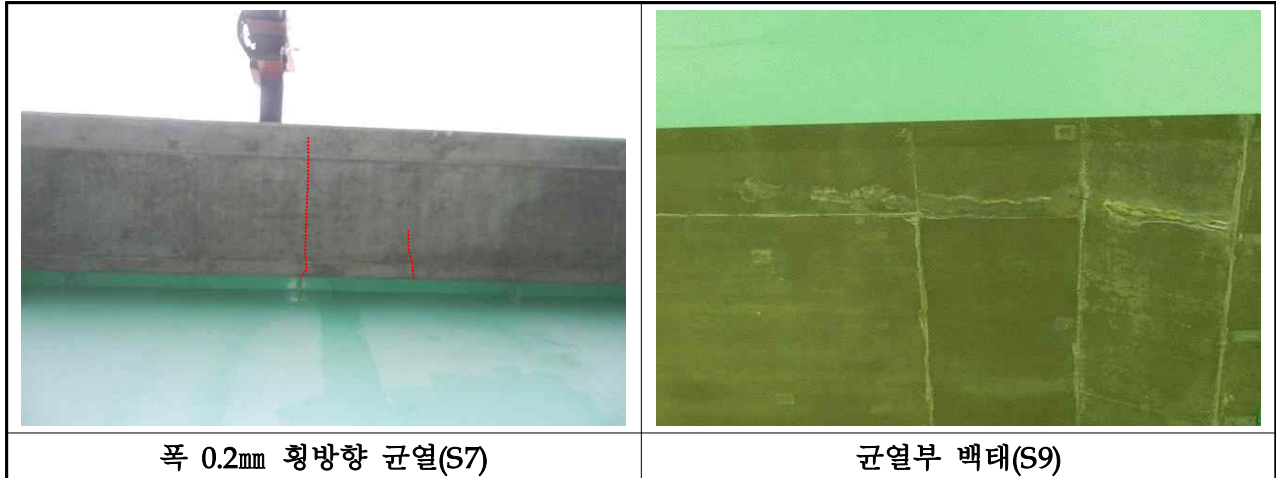
【사진 3.2.2】 바닥판 손상현황(대구)

- 바닥판 하면에 대한 외관조사 결과, 구조적인 손상은 없었으나, 일방향 및 이방향 균열, 균열부 백태, 재료분리, 파손 등의 손상이 일부 조사되었다.
- 바닥판 하면에 발생한 백태는 우천 이후(9월 2일 일강수량 25.0mm, 9월 2~3일 점검 실시) 점검을 실시한 결과, 습윤기가 없는 건조한 상태였으며, 누수 흔적은 없는 것으로 확인되었다.
- 국부적으로 조사된 재료분리는 시공당시 콘크리트 다짐부족에 의해 발생한 손상이며, 재료분리가 발생한 부위는 골재가 노출되어 있었으나, 철근까지 노출되지는 않은 상태로 확인되었다.

- 백태부위는 건조한 상태였으며, 바닥판 하면에 균열을 통한 누수흔적은 없는 상태로 확인되어 방수층의 기능성은 양호한 것으로 사료된다.
- 조사된 손상들은 시공적·재료적 특성에 의해 발생한 비구조적인 손상이나, 일부 손상들은 공용중 내구성을 저하시킬 수 있으므로 보수를 실시하는 것이 바람직하다.

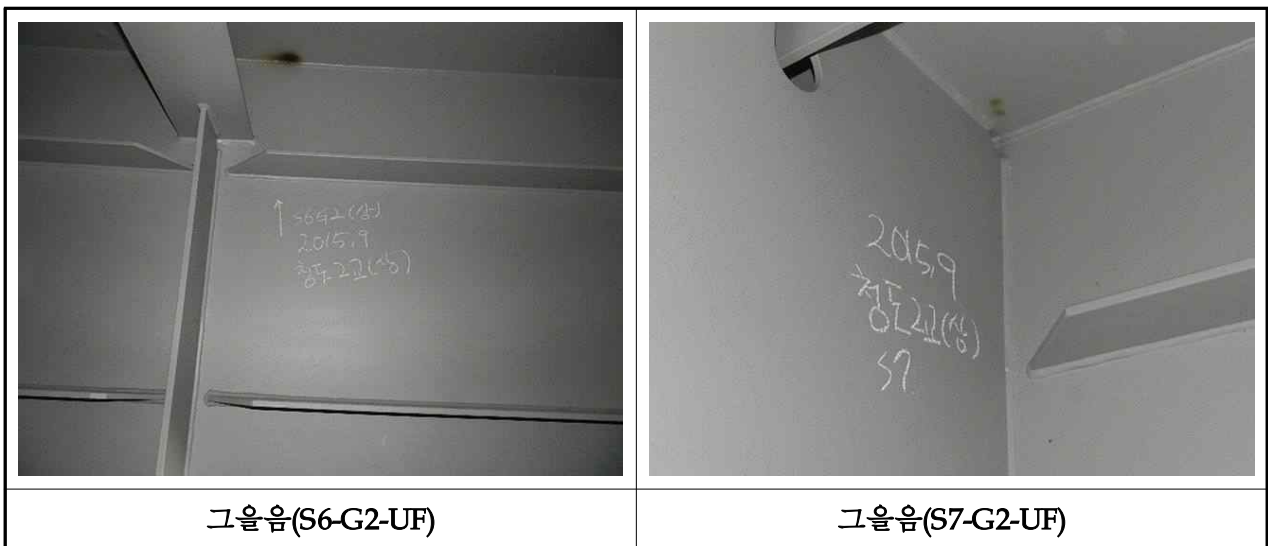
【사진 3.2.5】 강박스 거더 내부 손상현황(대구)

- 강박스 거더 내부는 전반적으로 양호한 상태였으나, 용접열에 의한 그을음 및 도장손상이 일부 조사되었다.
- 그을음은 콘크리트와 강거더의 합성작용을 위해 전단마찰에 저항하기 위한 부재인 스터드(Stud) 설치시 다소 과도한 용접열에 의해 모재에서 그을음이 발생한 것으로 사료되며, 그을음 주변에 특이손상은 없는 것으로 확인되었다.
- 도장손상부위는 도장박리로 인하여 강재가 노출되지는 않은 상태였으며, 최상층 도료만 손상이 발생되어 있는 상태로 확인되었다.

- 용접열에 의한 그을음은 그을음 주변의 도장상태가 양호한 것으로 확인되어 재도장과 같은 보수보다는 지속적인 주의관찰이 바람직 할 것으로 판단된다.
- 도장손상부위는 점검 당시 손상의 정도가 경미하고 강재의 부식으로 진행되지는 않은 상태로 확인되었으나, 공용중 외기 등에 의해 도장 손상부위의 확대 및 강재 부식까지 진행될 수 있으므로 도장보수를 실시하는 것이 바람직하다.

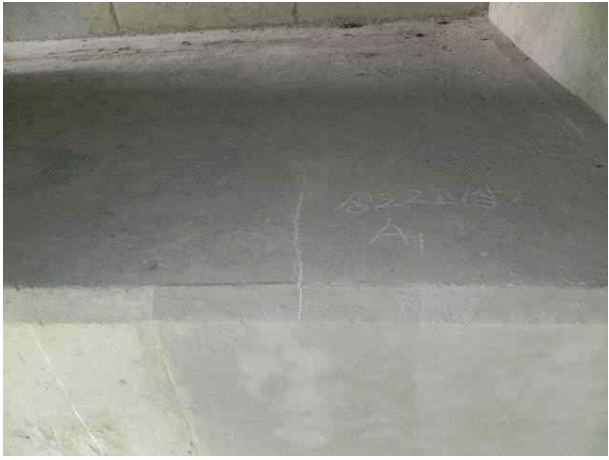
- 교대에서는 전반적으로 균열보수가 시행되어 있었으며, 보수상태는 재손상이 없는 양호한 상태로 확인되었다.
- 폭 0.1~0.2mm의 수직균열 및 망상균열이 조사되었으나, 수화열 및 건조수축 등에 의해 발생한 비구조적인 균열로 판단되며, 외력과 같은 구조적인 손상의 발생은 없는 상태로 확인되었다.
- A1법면은 침하로 인한 접합부 이격 및 실란트 파손이 발생되었으나, 전차 점검과 비교 시 진전이 없는 것으로 확인되어 현재는 안정화된 상태로 사료된다.

| 범면 접합부 이격(A1) | 폭 0.1mm 균열(A1 교좌면) |

- 교대에 발생한 침하는 흙벽 및 구체에 침하에 의한 손상이 발생하지 않아 시공초기 법면 다짐부족 및 잔류침하에 의해 발생한 것으로 사료되며, 약 10년의 공용기간이 지나 현재는 안정화 된 것으로 판단된다. 따라서, 특별한 대책은 필요하지 않으며, 실링재 파손부위에 대해 보수 후 재손상 및 법면 보호블럭 손상 확대 등에 대해 주기적인 관찰을 실시하는 것이 바람직하다.
- 기타 손상들은 손상별 적합한 보수조치를 실시하여 내구성을 확보해야 할 것이다.

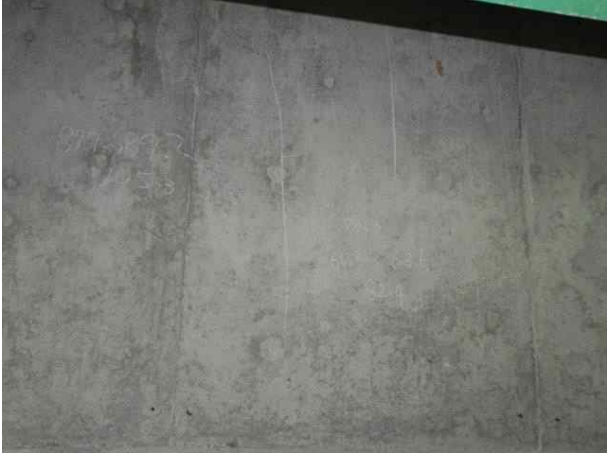
| 폭 0.1mm 수직균열(A2 홍벽) | 망상균열(A2 구체) |

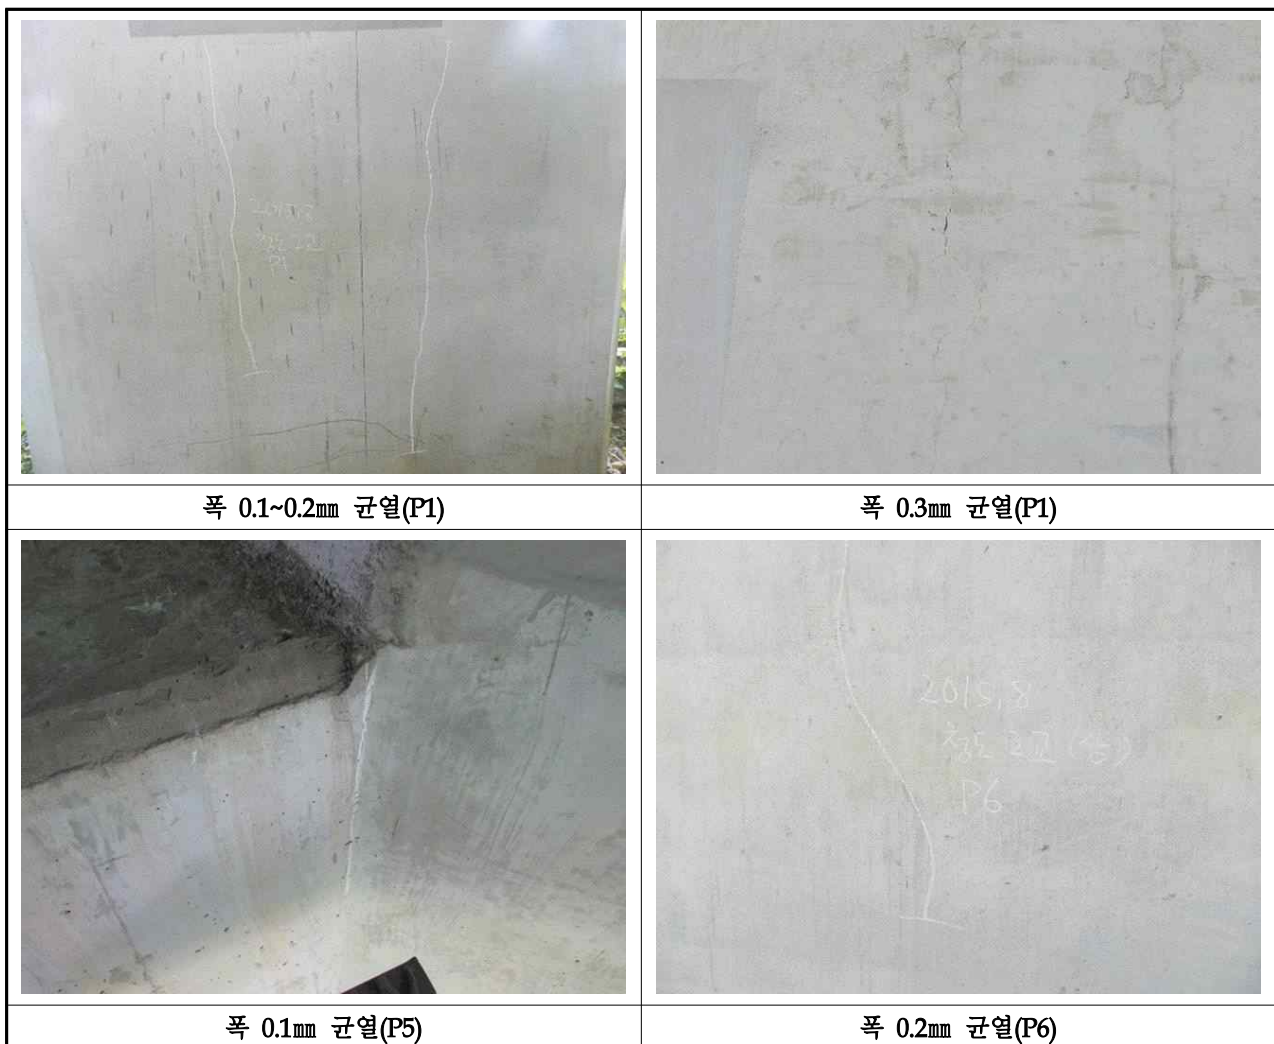
【사진 3.2.10】 교각 손상현황(대구)

- 교각에서는 전반적으로 균열보수가 시행되어 있었으며, 보수상태는 재손상이 없는 양호한 상태로 확인되었다.
- 기둥에서는 폭 0.1~0.3mm 일방향 균열 및 망상균열이 다수 발생한 상태였으며, 박락 및 파손과 같은 손상들이 일부 조사되었다.
- 기둥에 발생한 균열의 양상은 전반적으로 폭 0.1~0.2mm의 경미한 균열이었으며, 수직방향의 균열이 기둥에 연속성이 없이 발생하였거나, 망상균열의 형상을 띤 수직·수평방향의 균열이 발생되어 있는 상태로 확인되었다.
- 교각(P1)에 발생한 폭 0.3mm 균열의 양상을 확인하기 위하여 초음파 속도를 이용하여 균열의 깊이를 측정한 결과, 균열의 깊이는 48.0mm로 측정되어(실측 피복두께 96.0mm) 철근 깊이까지 균열이 진행되지는 않은 것으로 확인되었다.

- 조사된 균열들은 균열의 패턴, 발생위치 등을 고려해 볼 때, 외력에 의해 발생한 균열이 아닌 콘크리트 양생시 수화열 및 시공초기 건조수축 등에 의해 발생한 비구조적인 균열로 판단된다.
- 조사된 손상들은 손상의 진전이 확인되지 않아 균열의 진행성은 수렴된 상태로 판단되며, 표면처리보수 및 주입보수를 실시하여도 재손상이 발생되지 않을 것으로 판단되므로 내구성 증대 차원에서 보수조치를 실시하는 것이 바람직하다.

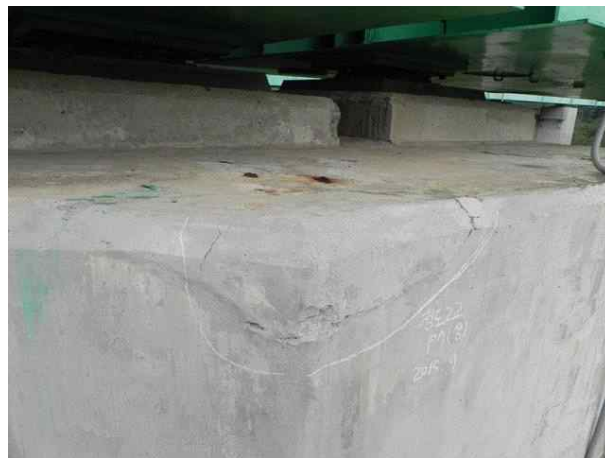
| <p>폭 0.2mm 균열(P6)</p> | <p>박락(P7)</p> |

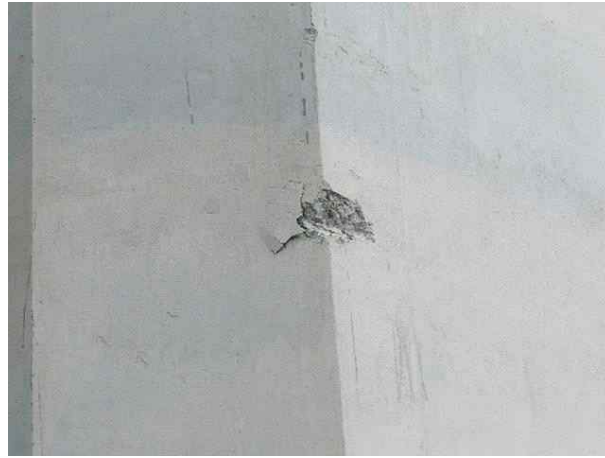
| <p>폭 0.1mm 균열(P8)</p> | <p>파손(P9)</p> |

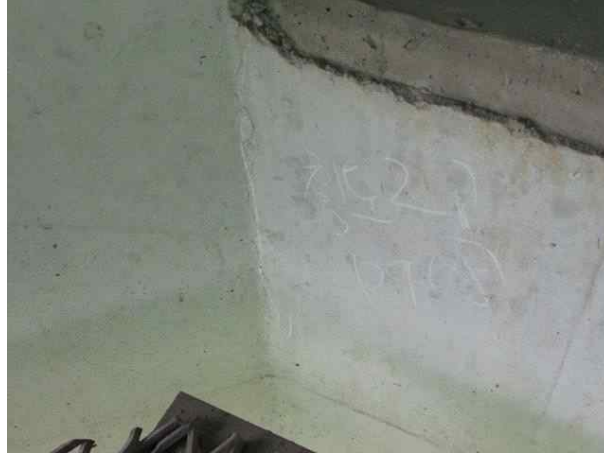
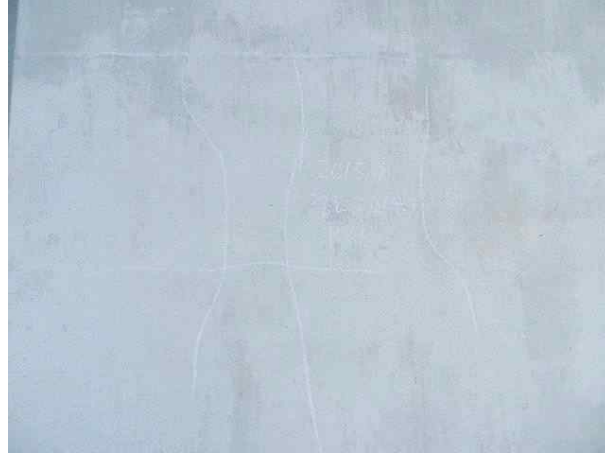
| <p>폭 0.2mm 균열(P9)</p> | <p>망상균열(P10)</p> |

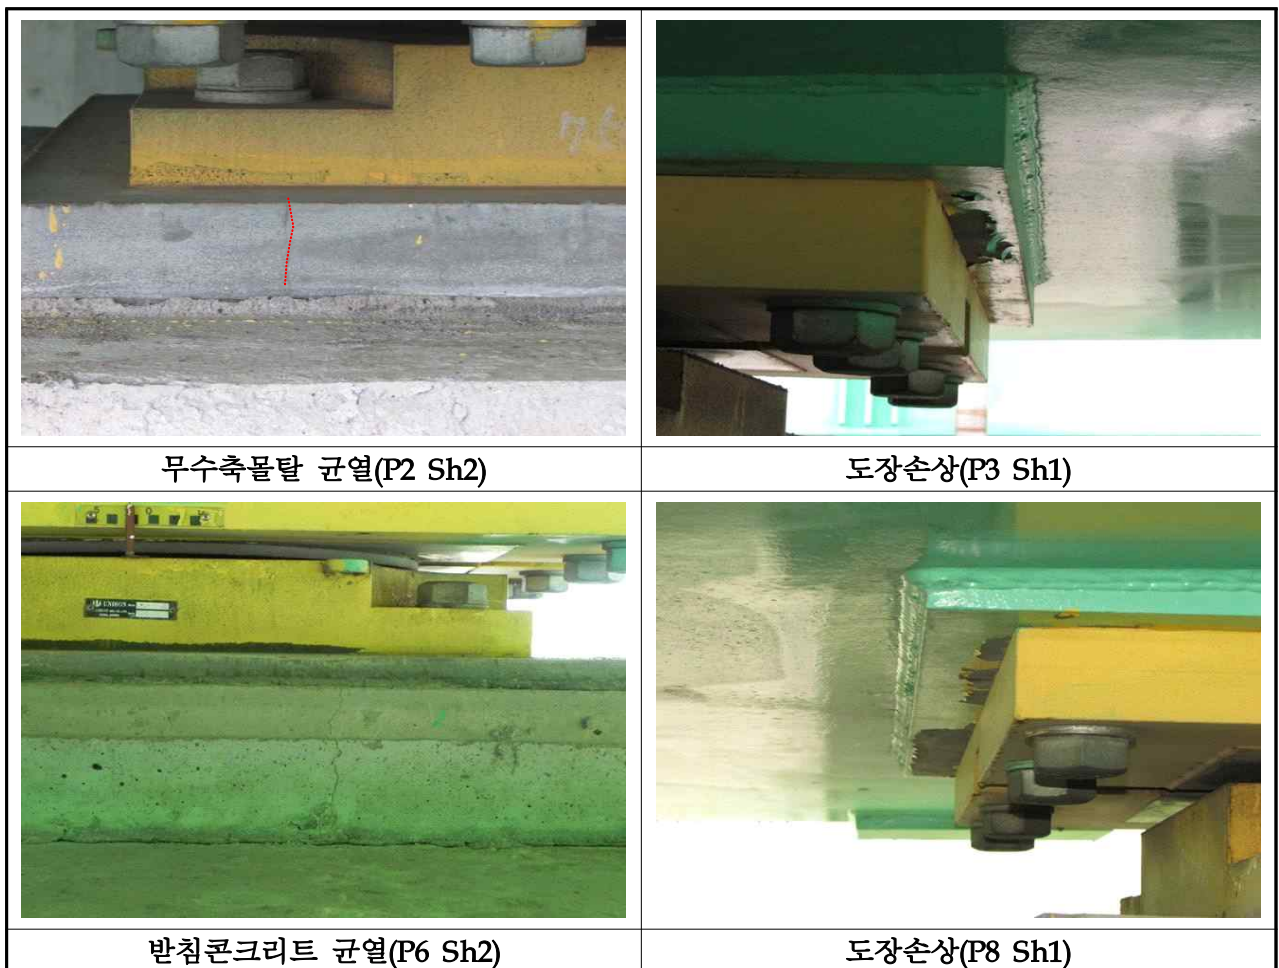
【사진 3.2.13】 교량받침 손상현황(대구)

- 교량받침에 대한 외관조사 결과, 무수축물탈 및 받침콘크리트 균열, 도장손상 등의 손상이 일부 조사되었다.

- 청도2교(대구)의 교량받침은 온도변화에 따른 수축 및 신장시 가동여유량을 확보하고 있는 것으로 확인되어 가동상태는 양호한 것으로 판단된다.
- 무수축물탈 및 받침콘크리트에 발생된 균열들은 양생시 발생하는 수화열 및 건조수축시 발생하는 마찰력에 의한 응력으로 인하여 미세균열이 유발된 것으로 판단되며, 손상의 정도가 경미한 상태이므로 보수는 불필요 할 것으로 판단된다.
- 받침에 발생된 도장손상은 받침의 가동상태에 영향을 미치지 않는 솔플레이트에 발생된 것이므로 보수보다는 지속적인 주의관찰이 경제성 측면에서 바람직하다.

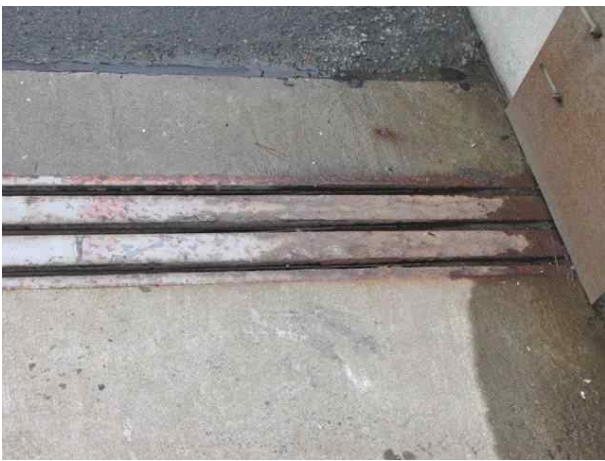
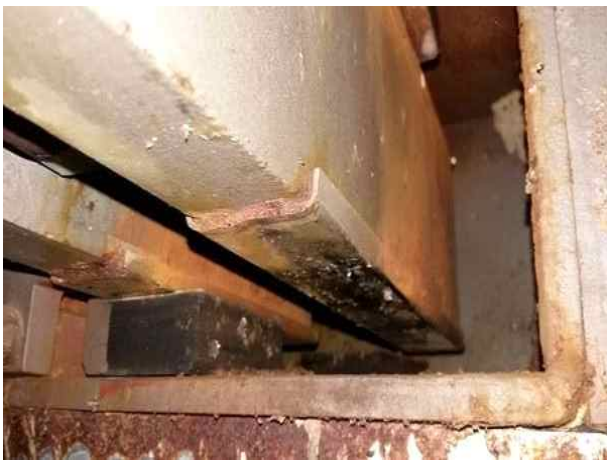
- 신축이음장치에 대한 외관조사 결과, 본체 부식, 후타재 균열 등의 손상이 조사되었다.
- Rail Joint 하부는 서포트빔은 이상이 없는 양호한 상태였으나, Exp.J1(A1)에서 탄성패드 1개소가 탈락되어 있는 것으로 확인되었다.

| 본체부식(Exp.J1) | 탄성패드 탈락(Exp.J1) |

- 청도2교(대구)의 신축이음부는 온도변화에 따른 수축 및 신장시 여유량을 확보하고 있는 것으로 확인되어 신축거동상태는 양호한 것으로 판단된다.
- 후타재는 줄눈이 없이 콘크리트를 타설한 상태이므로 시공초기 건조수축 및 온도차에 의해 균열이 발생하거나, 공용 중 중차량 등의 반복통행 및 충격 등이 복합적으로 작용하여 균열이 발생한 것으로 판단되며, 현재 균열의 폭은 경미한 상태이므로 표면처리보수를 실시한다면, 차량의 주행으로 인하여 보수재가 탈락 할 가능성이 높은 관계로 보수보다는 지속적인 주의관찰이 바람직 할 것으로 판단된다.
- 신축이음 하부에 발생된 탄성패드 탈락은 주변에 탈락된 탄성패드를 확인할 수는 없었으나, 시공미흡 및 공용중 차량통행에 따른 진동에 의해 탄성패드가 움직여 탈락된 것으로 사료된다. 탄성패드가 없을 경우 서포트빔의 진동억제와 충격완화를 해주는 기능이 상실되어 서포트빔 또는 본체 파손이 발생할 수 있으므로, 탈락된 부위에 재설치를 해야 할 것으로 판단된다.

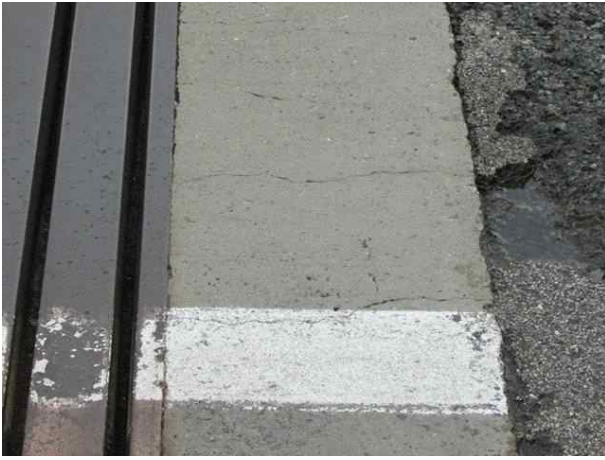
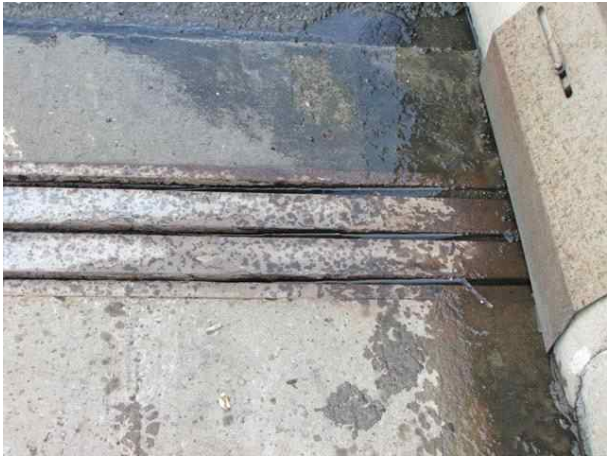
| 후타재 균열(Exp.J3) | 본체부식(Exp.J3) |

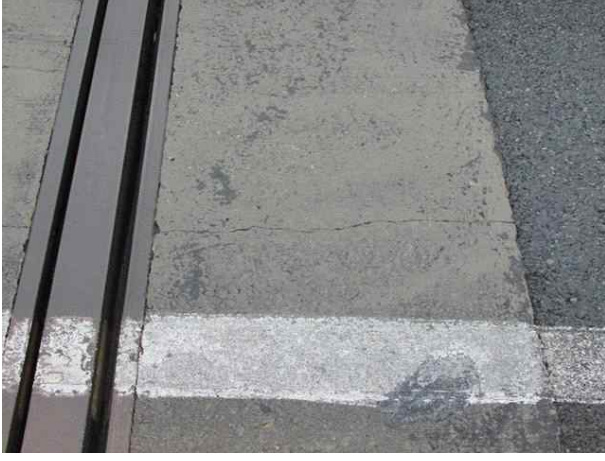
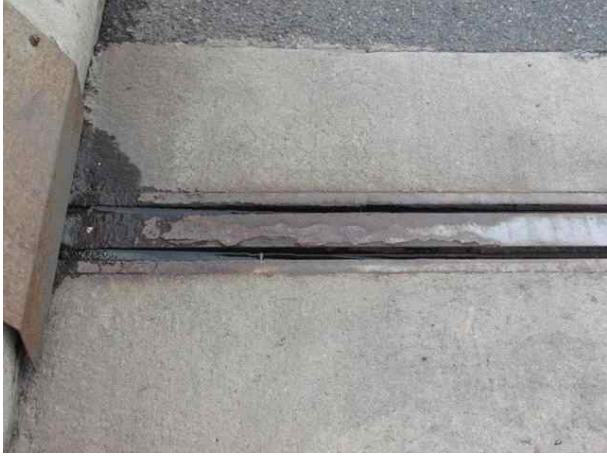
| 후타재 균열(Exp.J4) | 본체부식(Exp.J4) |

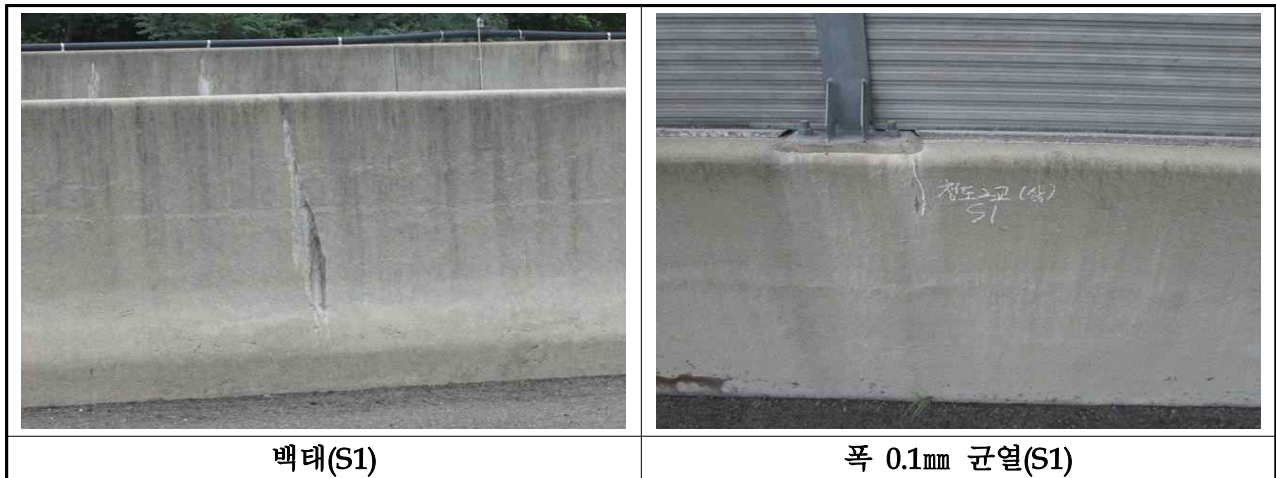
【사진 3.2.22】 난간 및 연석 손상현황(대구)

- 방호벽에 대한 외관조사 결과, 폭 0.1~0.3mm의 균열이 다수 발생되었으며, 균열이 발생한 부위는 전반적으로 백태를 동반하고 있는 상태로 확인되었다.

- 조사된 손상들은 방호벽의 사용성을 저하시킬 만한 정도는 아닌 상태이므로 즉각적인 보수는 불필요하나, 백태와 같은 손상들은 방치할 경우 미관성을 저하시키고 운전자에게 심적 부담감을 줄 수 있으므로 적정시기에 보수조치를 실시하는 것이 바람직하다.

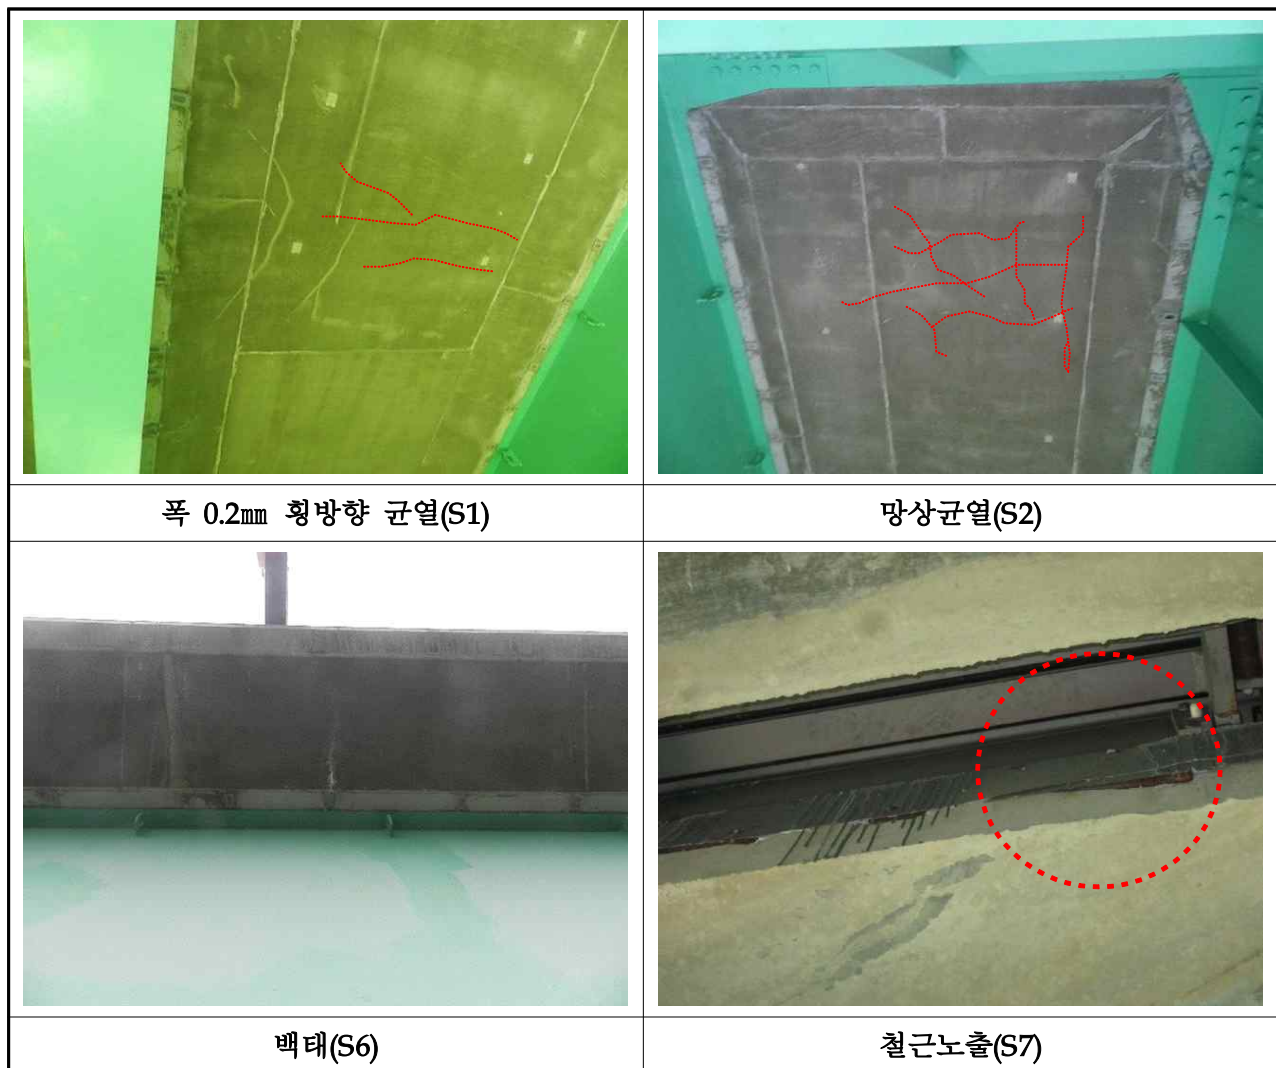
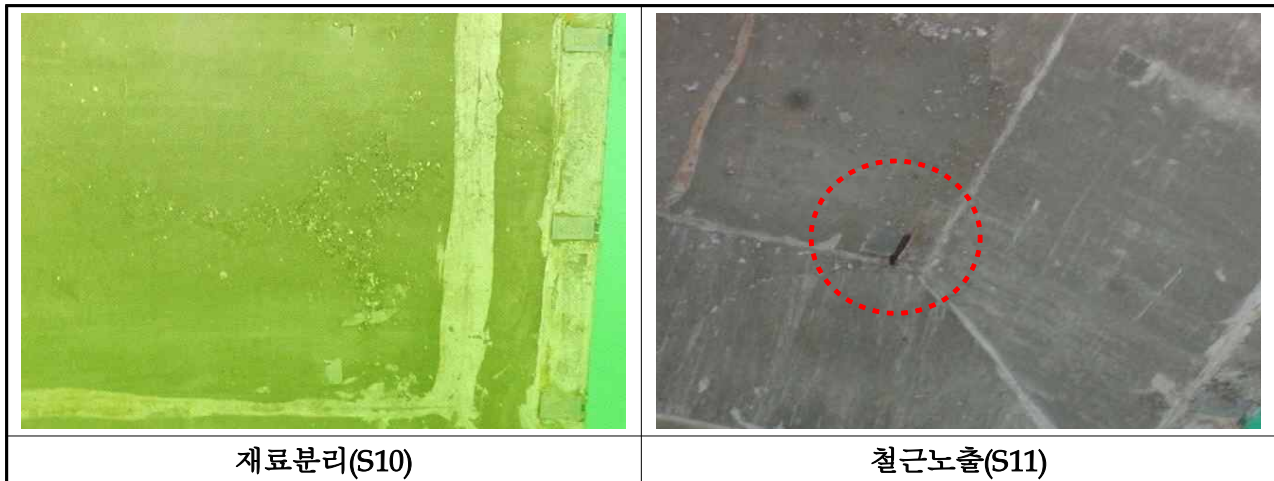
【사진 3.3.2】 바닥판 손상현황(부산)

- 바닥판 하면에 대한 외관조사 결과, 구조적인 손상은 없었으나, 일방향 및 이방향 균열, 균열부 백태, 재료분리, 철근노출 등의 손상이 일부 조사되었다.
- 바닥판 하면에 발생한 백태는 우천 이후(9월 2일 일강수량 25.0mm, 9월 2~3일 점검 실시) 점검을 실시한 결과, 습윤기가 없는 건조한 상태였으며, 누수 흔적은 없는 것으로 확인되었다.
- 국부적으로 조사된 재료분리는 시공당시 콘크리트 다짐부족에 의해 발생한 손상이며, 재료분리가 발생한 부위는 골재가 노출되어 있었으나, 철근까지 노출되지는 않은 상태로 확인되었다.
- 철근노출은 시공미흡에 의한 것으로써 노출된 철근은 경미한 녹이 발생한 상태였으며, 부식으로 인한 단면결손은 없는 것으로 확인되었다.

- 백태부위는 건조한 상태였으며, 바닥판 하면에 발생한 균열부위는 누수흔적이 없는 상태로 확인되어 방수층의 기능성은 양호한 것으로 사료된다.
- 조사된 손상들은 시공적·재료적 특성에 의해 발생한 비구조적인 손상이나, 일부 손상들은 공용중 내구성을 저하시킬 수 있으므로 보수를 실시하는 것이 바람직하다.

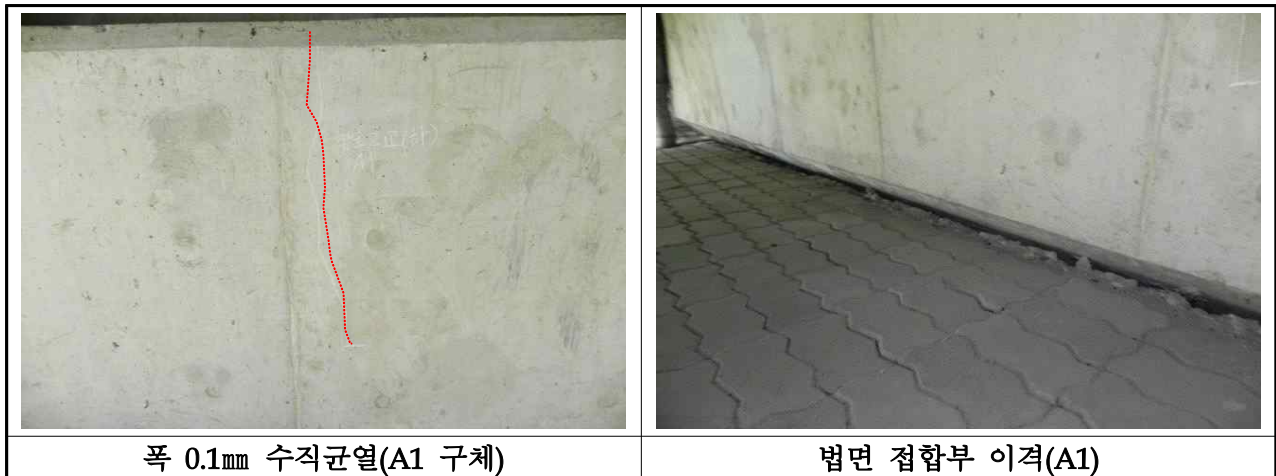
【사진 3.3.7】 교대손상현황(부산)

- 교대에서는 전반적으로 균열보수가 시행되어 있었으며, 보수상태는 재손상이 없는 양호한 상태로 확인되었다.
- 폭 0.1mm의 수직균열이 조사되었으나, 수화열 및 건조수축 등이 복합적으로 작용하여 발생한 비구조적인 균열로 판단되며, 외력과 같은 구조적인 손상의 발생은 없는 상태로 확인되었다.
- A1법면은 침하로 인한 접합부 이격 및 실란트 파손이 발생되었으나, 전차 점검과 비교시 진전이 없는 것으로 확인되어 현재는 안정화된 상태로 사료된다.

- 교대에 발생한 침하는 흙벽 및 구체에 침하에 의한 손상이 발생하지 않아 시공초기 법면 다짐부족 및 잔류침하에 의해 발생한 것으로 사료되며, 약 10년의 공용기간이 지나 현재는 안정화 된 것으로 판단된다. 따라서, 특별한 대책은 필요하지 않으며, 실링재 파손부위에 대해 보수 후 재손상 및 법면 보호블럭 손상 확대 등에 대해 주기적인 관찰을 실시하는 것이 바람직하다.

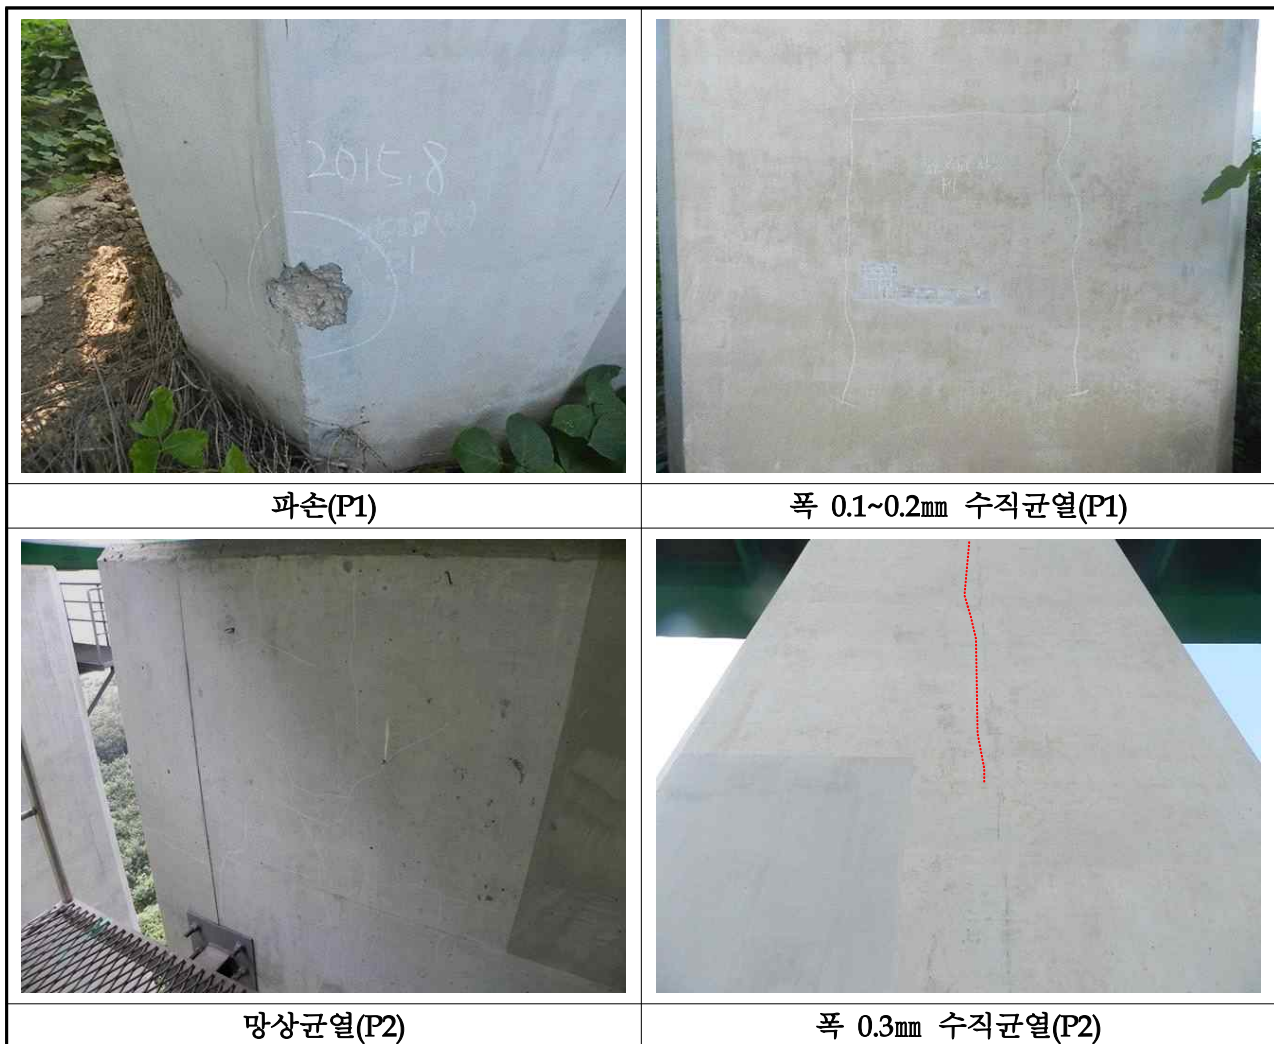
【사진 3.3.9】 교각 손상현황(부산)

- 교각에서는 전반적으로 균열보수가 시행되어 있었으며, 보수상태는 재손상이 없는 양호한 상태로 확인되었다.
- 기둥에서는 폭 0.1~0.3mm 일방향 균열 및 망상균열이 다수 발생한 상태였으며, 박락 및 파손과 같은 손상들이 일부 조사되었다.
- 기둥에 발생한 균열은 전반적으로 폭 0.1~0.2mm의 경미한 균열이었으나, 국부적으로 폭 0.3mm의 균열이 발생되어 있었으며, 수직방향의 균열이 기둥에 연속성이 없이 발생하였거나, 망상균열의 형상을 띤 수직·수평방향의 균열이 발생되어 있는 상태로 확인되었다.
- 교각(P2)에 발생한 폭 0.3mm 균열의 양상을 확인하기 위하여 초음파 속도를 이용하여 균열의 깊이를 측정된 결과, 균열의 깊이는 49.0mm로 측정되어(실측 피복두께 92.0mm) 철근 깊이까지 균열이 진행되지는 않은 것으로 확인되었다.

- 조사된 균열들은 균열의 패턴, 발생위치 등을 고려해 볼 때, 외력에 의해 발생한 균열이 아닌 콘크리트 양생시 수화열 및 시공초기 건조수축 등에 의해 발생한 비구조적인 균열로 판단된다.
- 조사된 손상들은 손상의 진전이 확인되지 않아 균열의 진행성은 수렴된 상태로 판단되며, 표면처리보수 및 주입보수를 실시하여도 재손상이 발생되지 않을 것으로 판단되므로 내구성 증대 차원에서 보수조치를 실시하는 것이 바람직하다.

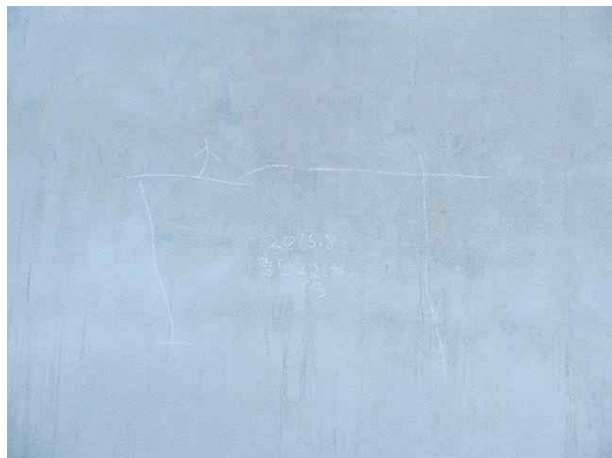
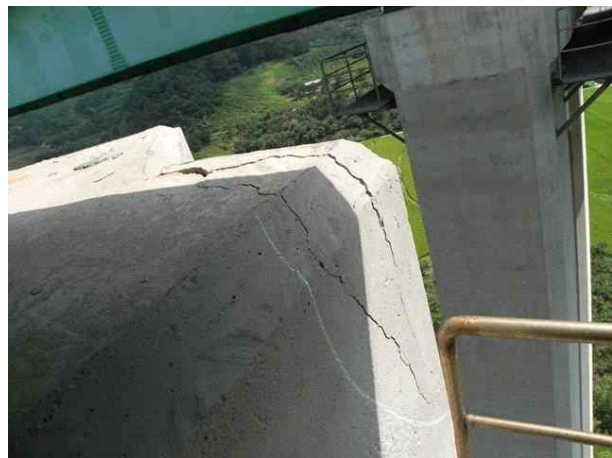
| 폭 0.1mm 수직·수평균열(P3) | 박락(P4) |

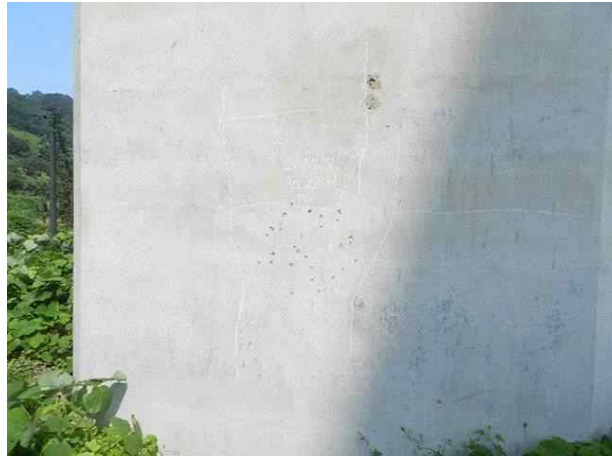
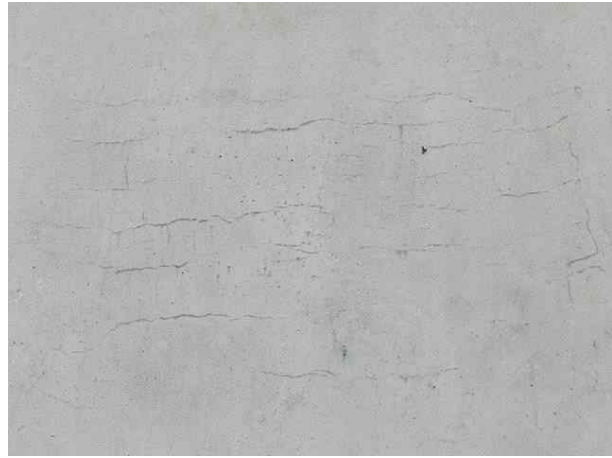
| 폭 0.2mm 수직·수평균열(P6) | 망상균열(P7) |

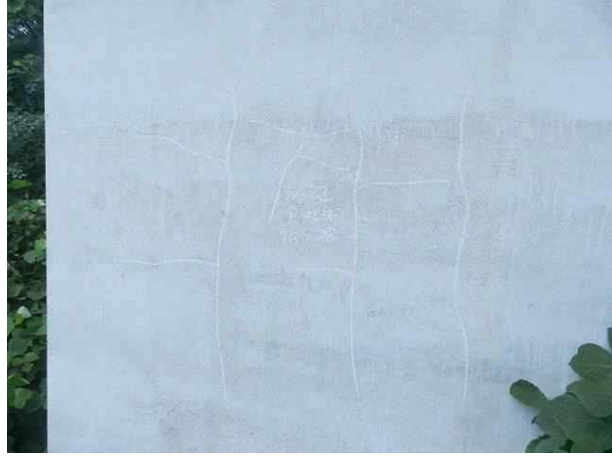
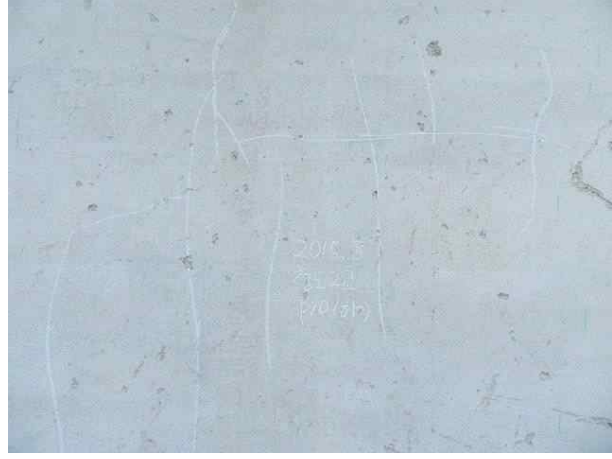
| 망상균열(P10) | 망상균열(P10) |

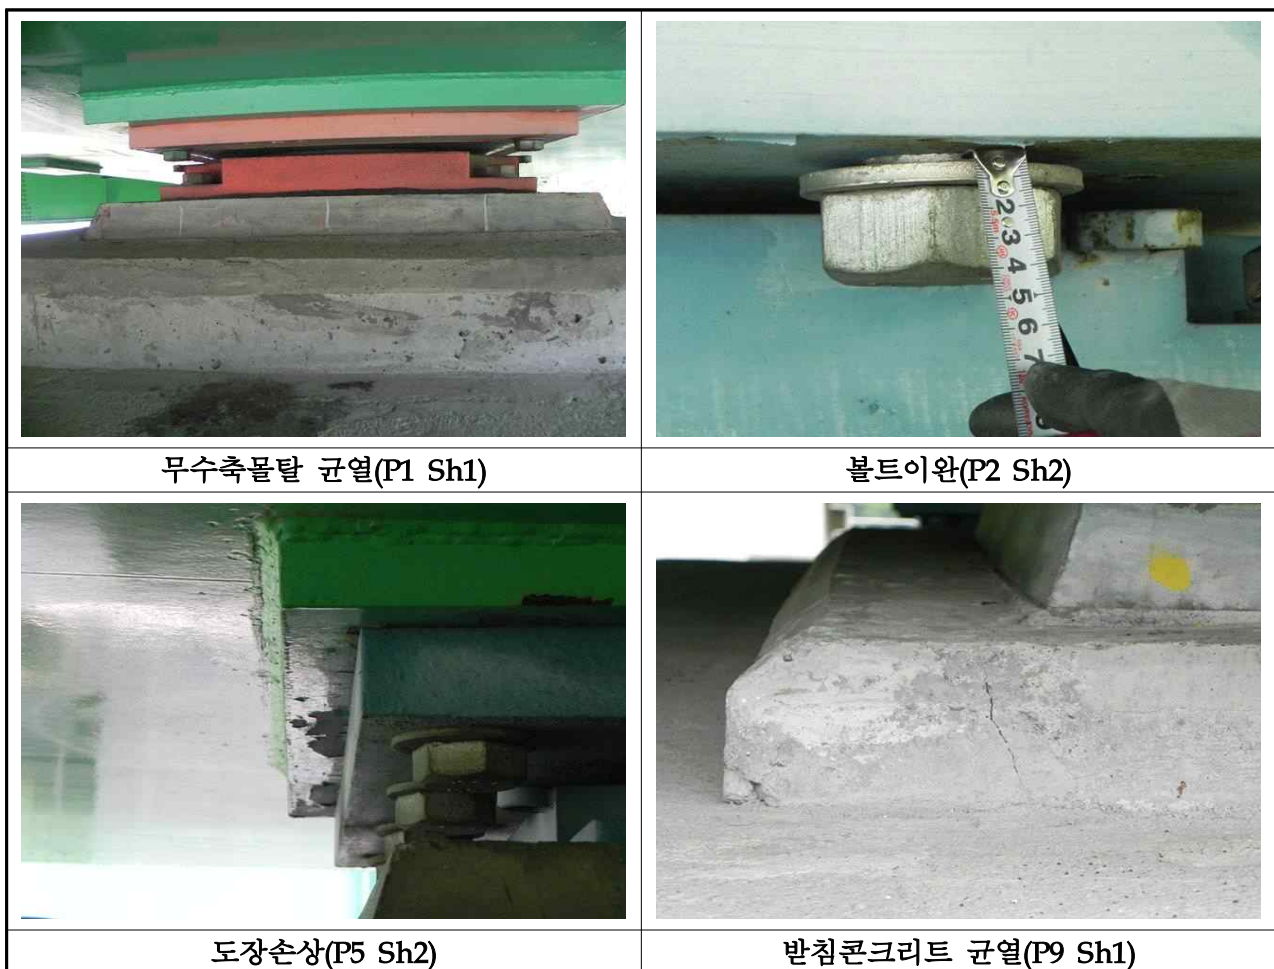
【사진 3.3.12】 교량받침 손상현황(부산)

- 교량받침에 대한 외관조사 결과, 무수축물탈 및 받침콘크리트 균열, 도장손상, 볼트이완 등의 손상이 일부 조사되었다.

- 청도2교(부산)의 교량받침 P7 Sh1, Sh2는 최대 신장시 여유량이 다소 부족한 상태로 조사되었다. 과거 점검시에도 신장시 여유량이 부족한 한 점을 미루어 볼 때, 이는 시공 당시 설치오류(프리세팅 오류 등) 시공 정밀도 미흡에 의한 것으로 사료되며, 약 10년의 공용기간 동안 여유량 부족에 의한 2차손상(고정단 손상, 교량받침 파손, 신축이음장치 변형 및 파손 등)이 없으며, 포트받침은 통상적으로 받침 용량 이외에 추가적으로 20~30mm의 여유를 두고 설치하고 있으므로 여유량 부족이 교량에 미치는 영향은 미미한 수준으로 사료된다.
- 무수축물탈 및 받침콘크리트에 발생된 균열들은 양생시 발생하는 수화열 및 건조수축시 발생하는 마찰력에 의한 응력으로 인하여 미세균열이 유발된 것으로 판단되며, 손상의 정도가 경미한 상태이므로 보수는 불필요 할 것으로 판단된다.
- 받침에 발생된 도장손상은 받침의 가동상태에 영향을 미치지 않는 스펙트럼에 발생된 것이므로 보수보다는 지속적인 주의관찰이 경제성 측면에서 바람직하다.

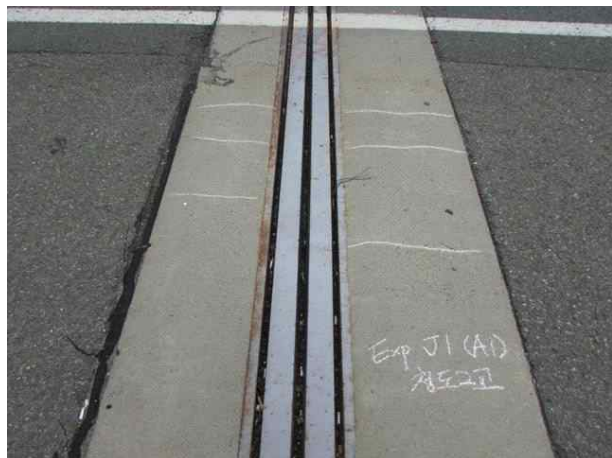
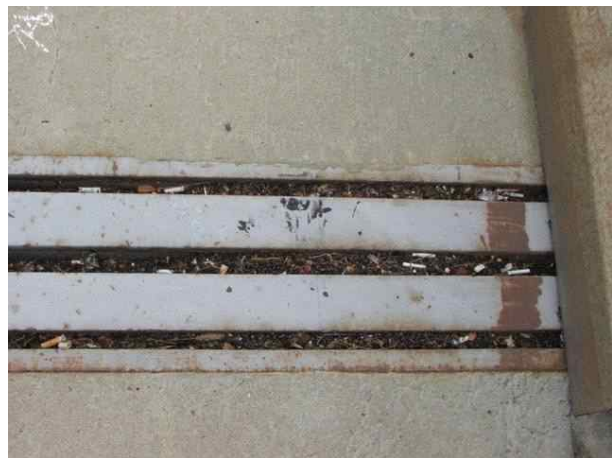
- 신축이음장치에 대한 외관조사 결과, 이물질퇴적, 후타재 균열 등의 손상이 조사되었다.
- Rail Joint 하부는 서포트빔 및 탄성패드는 이상이 없는 양호한 상태였으나, 신축이음 유간 조절재 노출이 1개소 발생한 상태로 확인되었다.

| <p>후타재 균열(Exp.J1)</p> | <p>이물질 퇴적(Exp.J1)</p> |

- 청도2교(부산)의 신축이음부는 온도변화에 따른 수축 및 신장시 여유량을 확보하고 있는 것으로 확인되어 신축거동상태는 양호한 것으로 판단된다.
- 후타재는 줄눈이 없이 콘크리트를 타설한 상태이므로 시공초기 건조수축 및 온도차에 의해 균열이 발생하거나, 공용 중 중차량 등의 반복통행 및 충격 등이 복합적으로 작용하여 균열이 발생한 것으로 판단되며, 현재 균열의 폭은 경미한 상태이므로 표면처리보수를 실시한다면, 차량의 주행으로 인하여 보수재가 탈락 할 가능성이 높은 관계로 보수보다는 지속적인 주의관찰이 바람직 할 것으로 판단된다.
- 유간조절장치 노출은 전차 점검과 비교시 손상의 진전은 없는 상태였으며, 신축이음장치의 거동 상태도 양호한 것으로 확인되어 보수보다는 정기적인 점검을 통한 지속적인 주의관찰을 실시하는 것이 바람직하다.

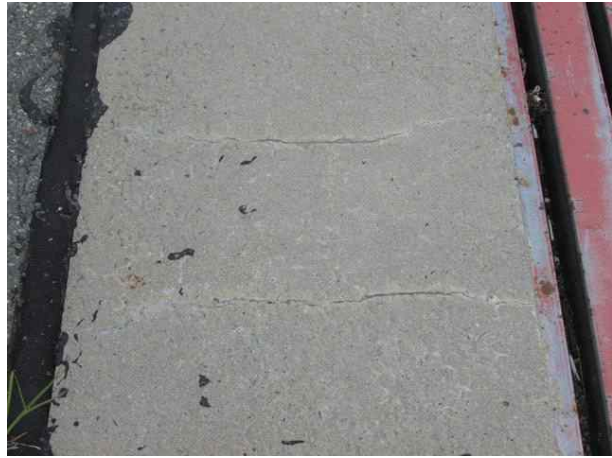
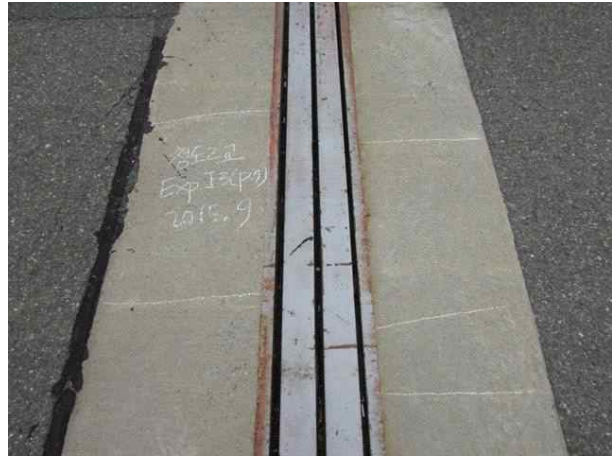
| <p>후타재 균열(Exp.J2)</p> | <p>후타재 균열(Exp.J3)</p> |

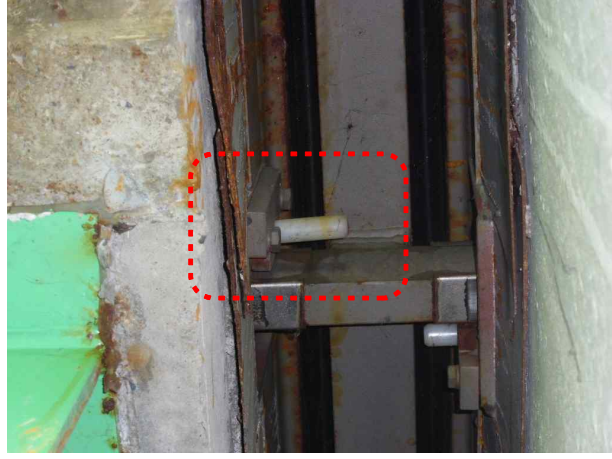
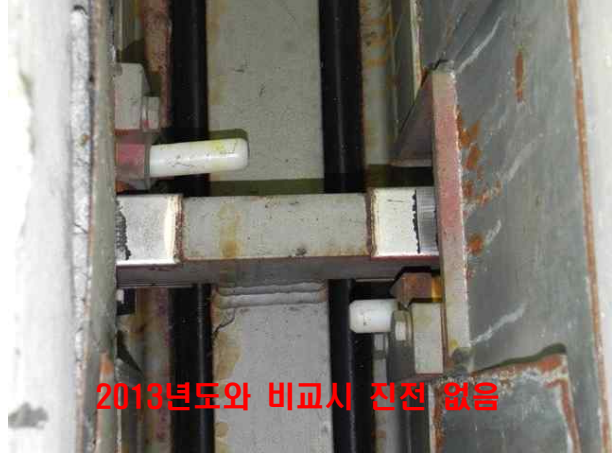
| <p>2013년도 하반기 유간조절재 노출(Exp.J4)</p> | <p>2015년도 하반기 유간조절재 노출(Exp.J4)</p> |

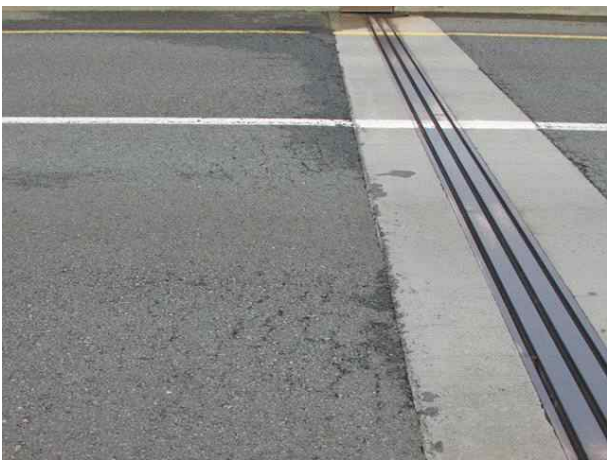
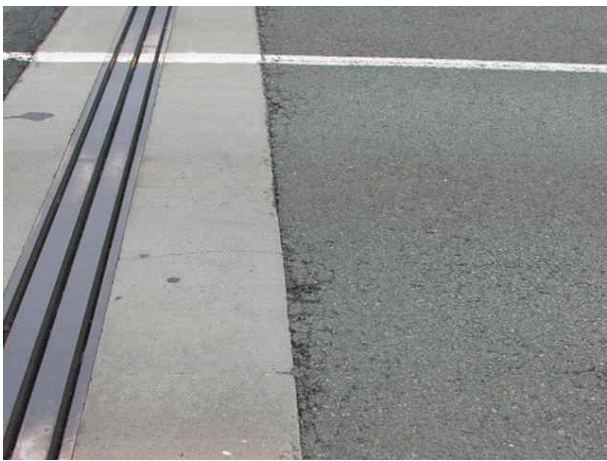
- 아스팔트 노후화의 일종인 라벨링이 일부 발생되어 있었으나, 굵은 골재까지 탈리되지는 않은 경미한 상태로 확인되었으며, 포트홀 및 패임, 망상균열이 조사되었다.
- 패임 및 망상균열은 신축이음부 전·후에 발생되어 있었으며, 망상균열은 골재가 탈리될 우려가 있는 상태로 확인되었다.

| 망상균열(S1) | 패임(S1) |

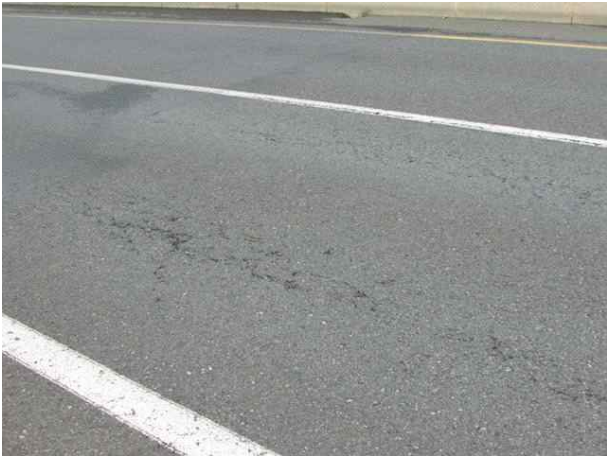
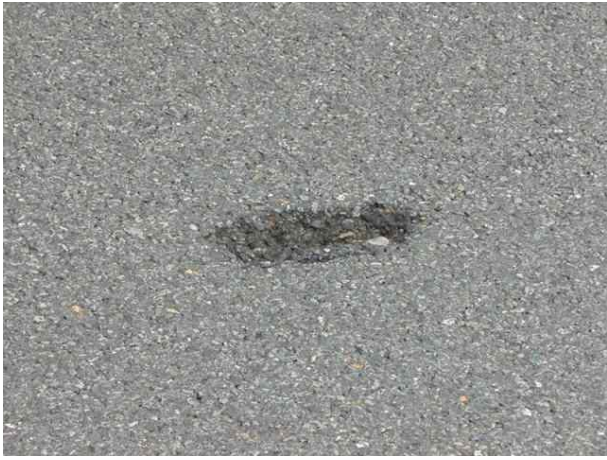
| 라벨링(S3) | 포트홀(S3) |

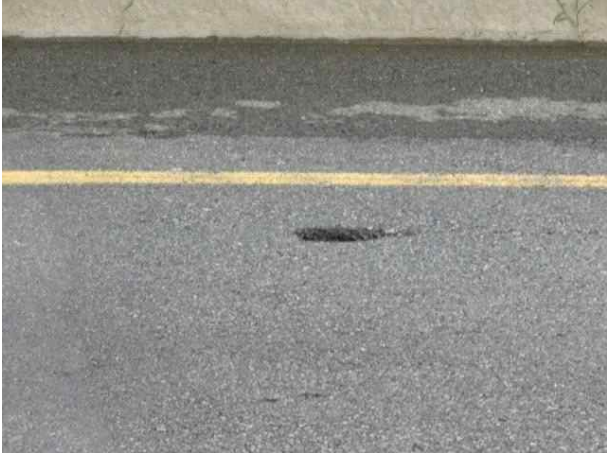
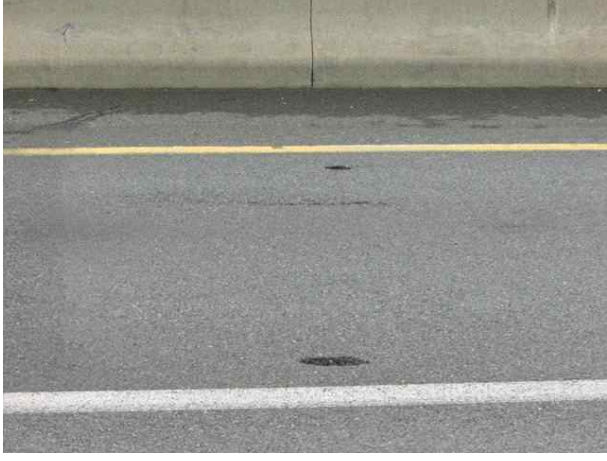
| 포트홀(S6) | 포트홀, 포장균열(S10) |
