## 제 3장 현장조사 및 시험

### 3.1 개 요

청도IC1교(대구, 부산)는 경상북도 청도군 청도읍 송읍리 일원(대구부산고속도로 부산기점 64.3~64.4k)에 위치하고 있으며, 2006년도에 준공되어 약 10년의 공용기간이 경과하고 있으며, 리도 201호선 및 청도IC를 횡단하고 있는 1종 시설물이다.

청도IC1교의 연장은 100.0m(2@50.0m)이며, 상부구조는 2경간 연속 구조물로 시공된 Steel Box Girder 형식이며, 하부구조의 교대는 역T형, 교각은 II형 및 T형이며, 기초의 경우 교대는 강관파일기초, 교각은 직접기초로 시공되어 있다.

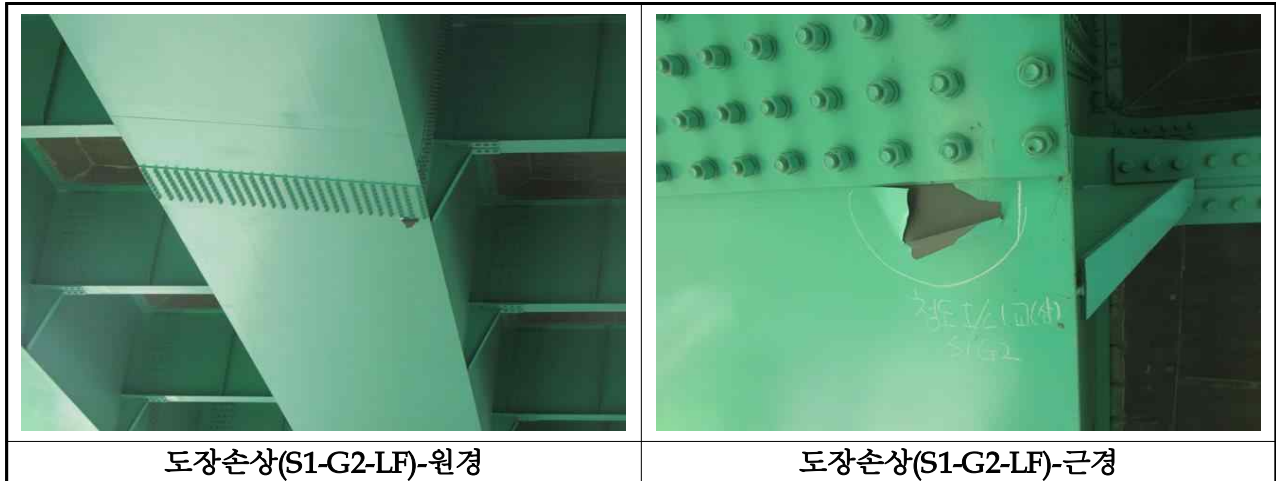
【사진 3.2.3】 강박스 거더 외부 손상현황(대구)

- 강박스 거더 외부는 전반적으로 양호한 상태였으나, 도장손상이 1개소 확인되었다.

- 기 점검 이후 도장손상이 1개소 추가로 조사되었다.

- 도장손상은 경미한 상태이나, 내구성 확보 차원에서 도장보수가 요구되며, 재도장 시에는 바탕면 처리에 유의하여 보수부위의 부착력을 향상시켜 재손상이 발생하지 않도록 주의해야 한다.

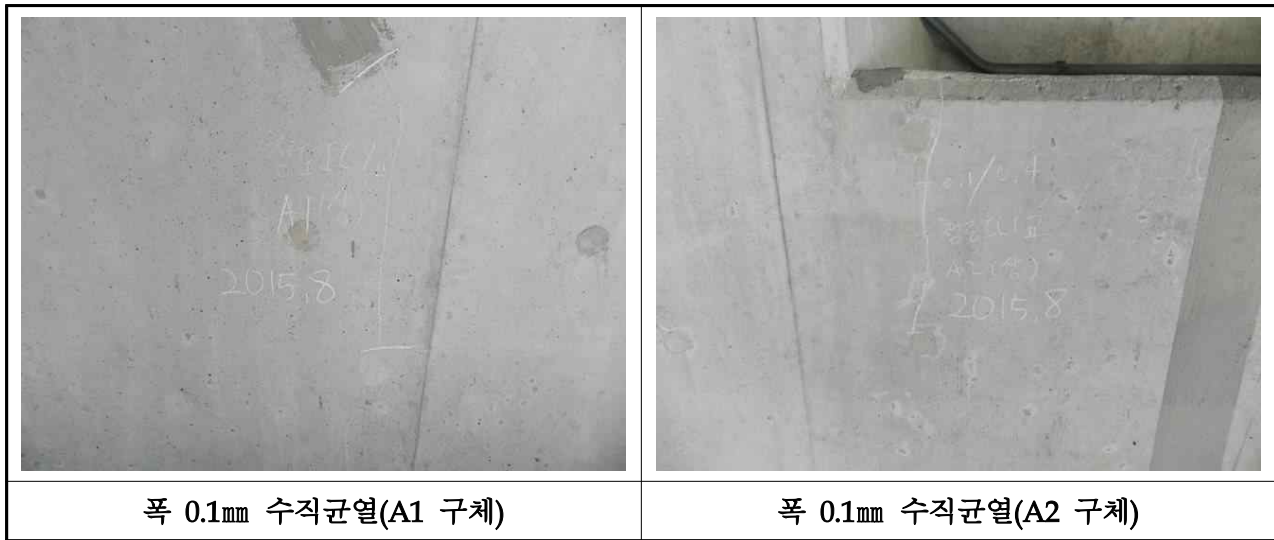
【사진 3.2.6】 교대손상현황(대구)

- 교대 구체에서는 일부 균열보수가 시행되어 있었으며, 보수상태는 전반적으로 양호한 상태로 확인되었다.
- 교대 구체에서는 폭  $0.1\text{mm}$ 의 미세균열이 변단면 위치에서 수직방향으로 발생되어 있는 것으로 확인되었다.

- 기 점검 이후 경미한 미세균열이 추가로 조사되었으며, 기 발생된 손상 부위의 진전은 없는 상태로 확인되었다.

- 교대는 콘크리트 양생시 수화열에 의한 콘크리트 내부구속과 시공초기 건조수축 등 콘크리트의 재료적 특성에 의한 비구조적인 미세균열이 발생되었으며, 구조물의 안전에 미치는 영향은 경미할 것으로 판단된다.

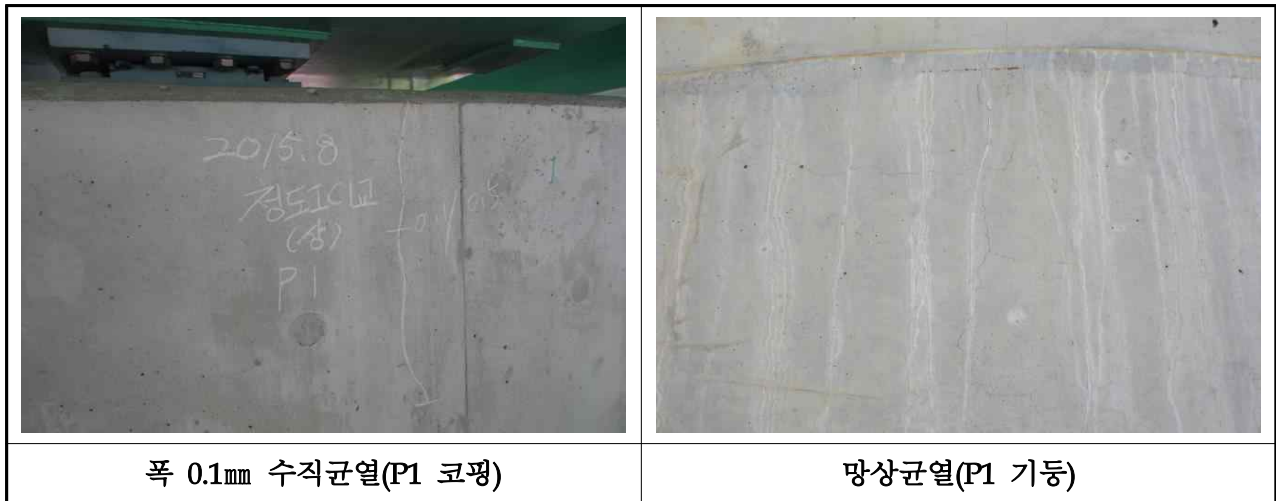
【사진 3.2.8】 교각 손상현황(대구)

- 교각에서는 일부 균열보수가 시행되어 있었으며, 보수부는 재손상이 없는 양호한 상태로 확인되었다.
- 코핑부에서는 코핑 상단에서 하단으로 폭 0.1mm의 미세한 수직균열이 코핑 상단의 변단면 또는 교량받침 하단에서 발생하였으며, 기둥에서는 망상균열 및 폭 0.1mm 미세 수직균열이 일부 조사되었다.

- 기 점검 이후 신규 손상의 발생 및 기 발생된 손상의 진전은 없는 상태로 확인되었다.

- 조사된 균열들은 균열의 패턴, 발생위치 등을 고려해 볼 때, 외력에 의해 발생한 균열이 아닌 콘크리트 양생시 수화열 및 시공초기 건조수축, 교량받침의 지압 등이 복합적으로 작용하여 발생한 비구조적인 균열로 판단되며, 손상의 진전은 없는 상태로 확인되어 조사된 균열은 수렴된 것으로 보이며 표면처리보수를 실시하여도 재손상이 발생하지 않을 것으로 판단된다.

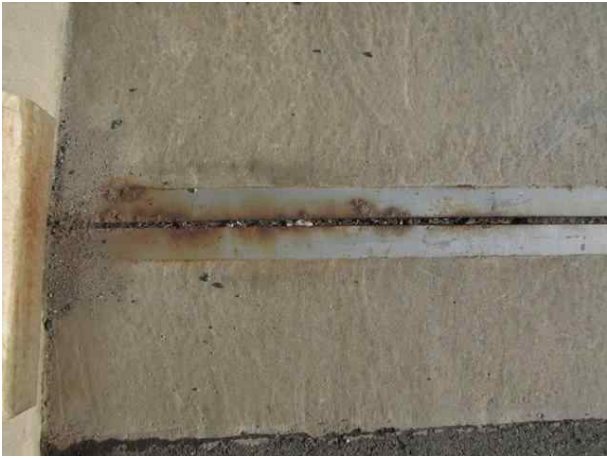
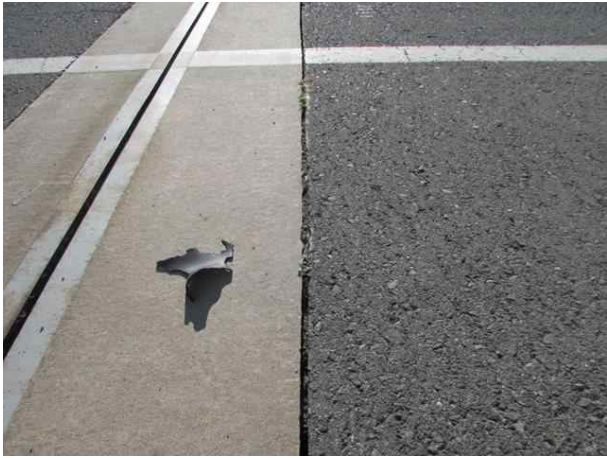
【사진 3.2.12】 신축이음장치 손상현황(대구)

| 위 치 | 구 분 | | 손상내용 | 비고 |
|---|---|---|---|---|
| A2 | Rail Joint<br>(No.80) | 본체 | ▪ 이물질 퇴적(1.5m/1개소) | |
| | | 후타재 | ▪ 후타재 및 접속도로 이격(10.0m/1개소) | |

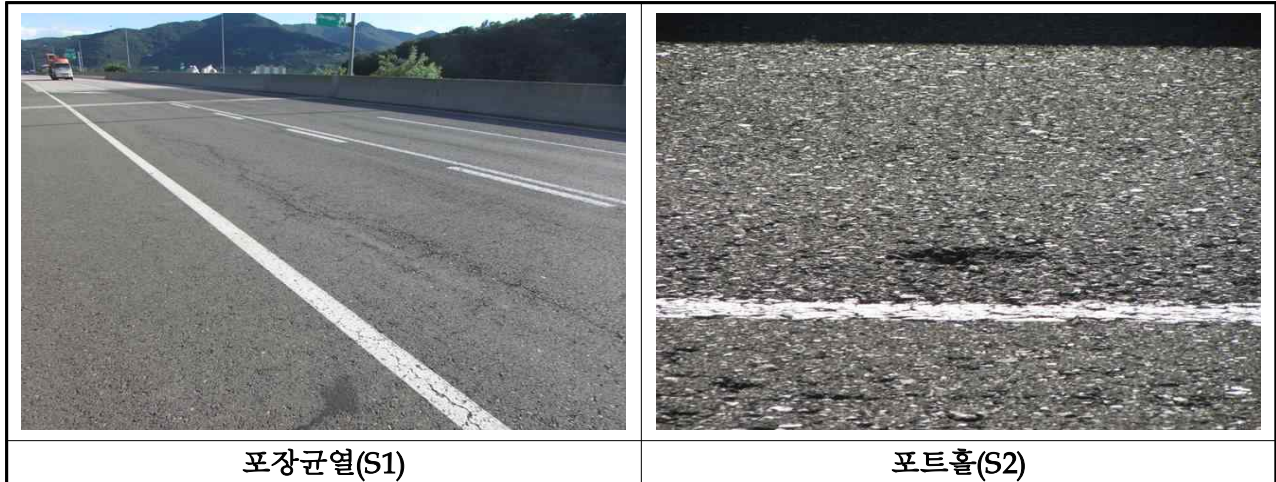
【사진 3.2.15】 교면포장 손상현황(대구)

- 교면포장에 대한 외관조사 결과, 아스팔트 노후화의 일종인 라벨링이 일부 발생되어 있었으나, 굵은 골재까지 탈리되지는 않은 상태였으며, 포트홀 및 균열이 국부적으로 조사되었다.

- 교면포장은 지속적으로 부분 재포장 및 국부보수 등 유지보수를 실시하고 있었으나, 차량의 지속적인 통행으로 인하여 추가적인 손상이 발생하고 있는 상태로 확인되었다.

- 라벨링은 포장면의 노후화에 의해 발생하는 손상으로 조사 당시 세립 골재만 탈리되어 보수조치는 필요하지 않은 상태이나, 포트홀과 균열은 방치할 경우 체설제 및 우수의 유입으로 인하여 손상이 진전될 수 있으므로 보수조치가 요구된다.

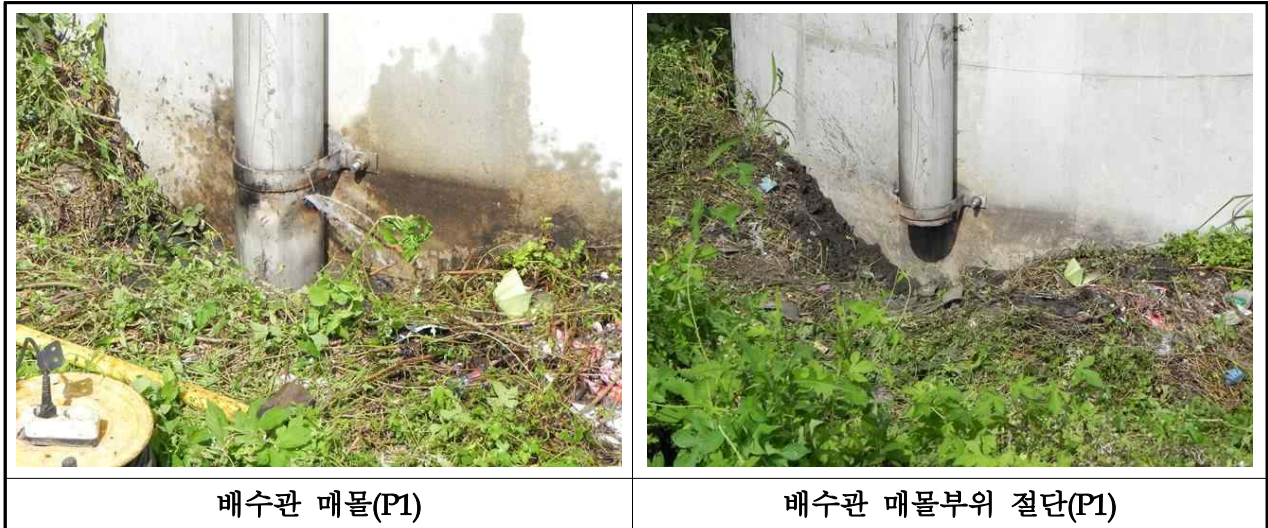
【사진 3.2.17】 배수시설 손상현황(대구)

- 기 점검시 조사되었던 배수관 지지대 탈락은 미보수된 상태로 확인되었으며, 신규 손상의 발생은 없는 상태로 확인되었다.

- 청도IC1교(대구)의 배수시설은 기능상태는 양호한 것으로 판단되나, 지지대 탈락과 같은 손상들은 사용성 확보 측면에서 보수조치를 실시하는 것이 바람직하다.

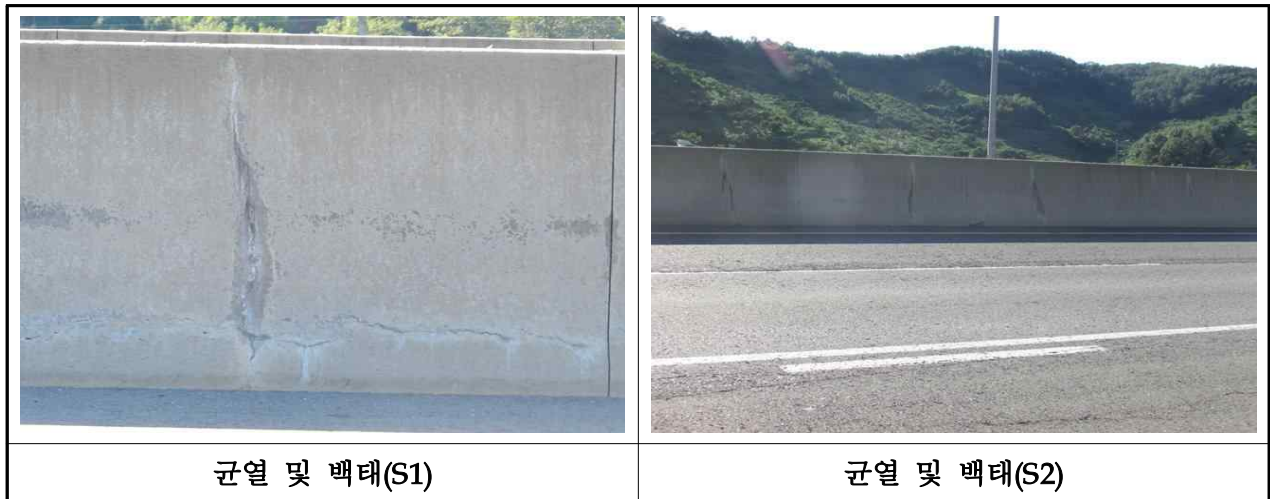
【사진 3.2.19】 난간 및 연석 손상현황(대구)

- 방호벽에 대한 외관조사 결과, 경미한 균열부위에 백태가 동반되어 일부 발생하고 있는 상태로 확인되었다.

- 기 점검 이후 신규 손상의 발생 및 기 발생된 손상의 진전은 없는 것으로 확인되었다.

- 조사된 손상들은 방호벽의 사용성을 저하시킬 만한 정도는 아닌 상태이므로 즉각적인 보수는 불필요하나, 백태와 같은 손상들은 방치할 경우 미관성을 저하시키고 운전자에게 심적 부담감을 줄 수 있으므로 적정시기에 보수조치를 실시하는 것이 바람직하다.
- 방호벽의 높이는 미달되는 수준이 2~3cm에 불과하므로 방호벽 높이를 증설하기 보다는 현 상태로 지속적인 유지관리를 실시하는 것이 바람직하다.

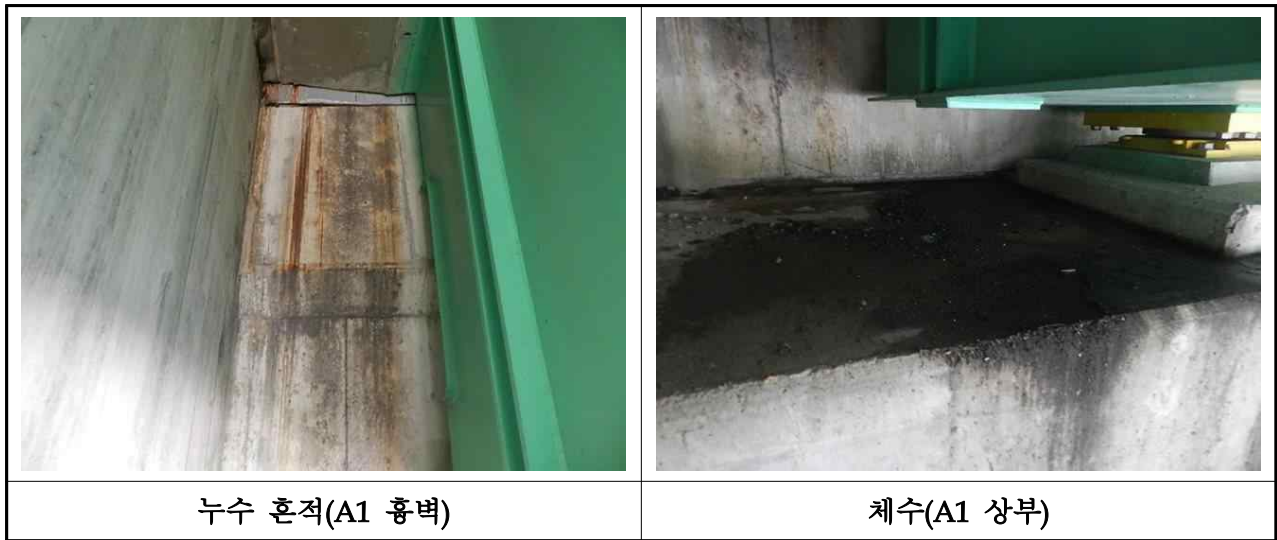
【사진 3.3.5】 교대 손상현황(부산)

- 교대 구체에서는 전체적으로 균열보수가 시행되어 있었으며, 보수상태는 재손상이 없는 양호한 상태로 확인되었다.
- 교대 상부에서는 경미한 체수가 조사되었다. 체수의 발생 원인은 우수가 중분대 접합부 사이로 유입되어 교대 상부에 체수를 유발시키고 있었으며, 체수로 인한 콘크리트의 열화나 교량받침의 부식은 없는 상태로 확인되었다.

- 신규 손상의 발생 및 기 발생된 손상 부위의 진전은 없는 상태로 확인되었다.

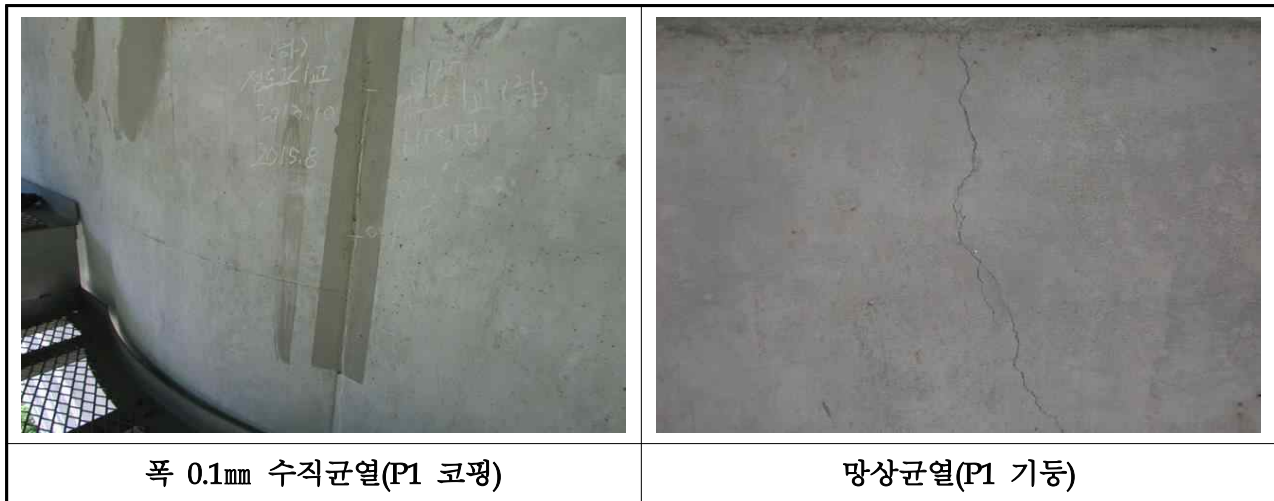
【사진 3.3.7】 교각 손상현황(부산)

- 교각에서는 일부 균열보수가 시행되어 있었으며, 보수부는 재손상이 없는 양호한 상태로 확인되었다.
- 코핑부에서는 코핑 상단에서 하단으로 폭 0.1mm의 미세한 수직균열이 코핑 상단의 변단면 또는 교량받침 하단에서 발생하였으며, 기둥에서는 망상균열 및 폭 0.1mm 미세 수직균열이 일부 조사되었다.

- 기 점검 이후 신규 손상의 발생 및 기 발생된 손상의 진전은 없는 상태로 확인되었다.

- 조사된 균열들은 균열의 패턴, 발생위치 등을 고려해 볼 때, 외력에 의해 발생한 균열이 아닌 콘크리트 양생시 수화열 및 시공초기 건조수축, 교량받침의 지압 등이 복합적으로 작용하여 발생한 비구조적인 균열로 판단되며, 손상의 진전은 없는 상태로 확인되어 조사된 균열은 수렴된 것으로 보이며 표면처리보수를 실시하여도 재손상이 발생하지 않을 것으로 판단된다.

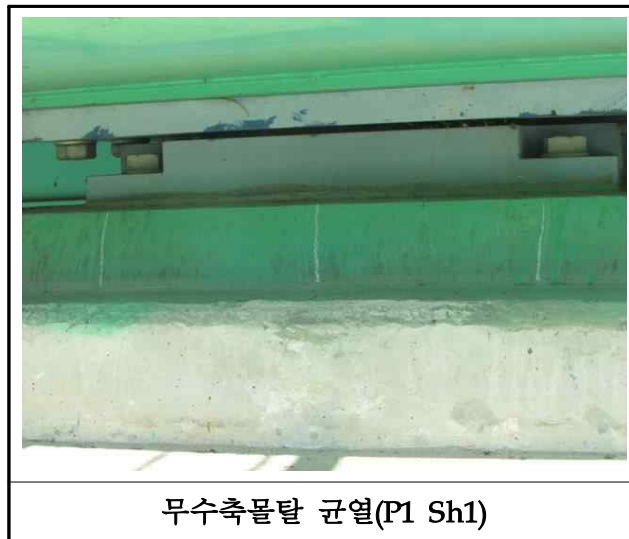
【사진 3.3.9】 교량받침 손상현황(부산)

- 교량받침에 대한 외관조사 결과, 전반적으로 양호한 상태였으나, 무수축물탈에서 경미한 균열이 일부 조사되었다.

- 신규 손상의 발생 및 기 발생된 손상의 진전은 없는 것으로 확인되었다.

- 청도IC1교(부산)의 교량받침 A1 Sh1은 최대 신장시 여유량이 0.5mm 부족한 상태로 조사되었다. 여유량 부족으로 인한 2차손상(고정단 손상, 교량받침 파손, 신축이음장치 변형 및 파손 등)은 없는 상태였으며, 포트받침은 통상적으로 받침 용량 이외에 추가적으로 20~30mm의 여유를 두고 설치를 하고 있으므로 여유량 부족이 교량에 미치는 영향은 미미한 수준으로 판단된다. 따라서, 보수보다는 지속적인 주의관찰을 실시하는 것이 경제성 측면에서 바람직 할 것으로 판단된다.

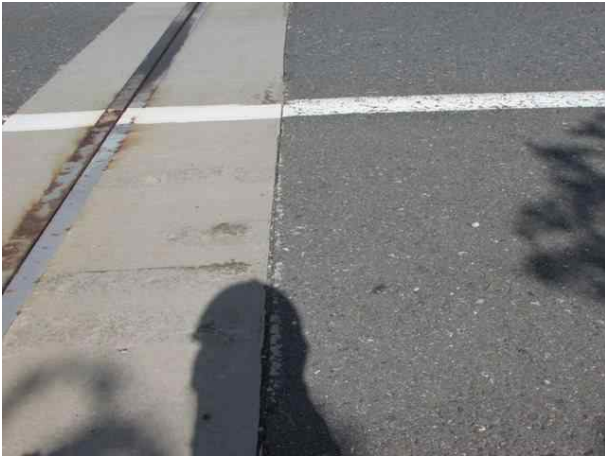
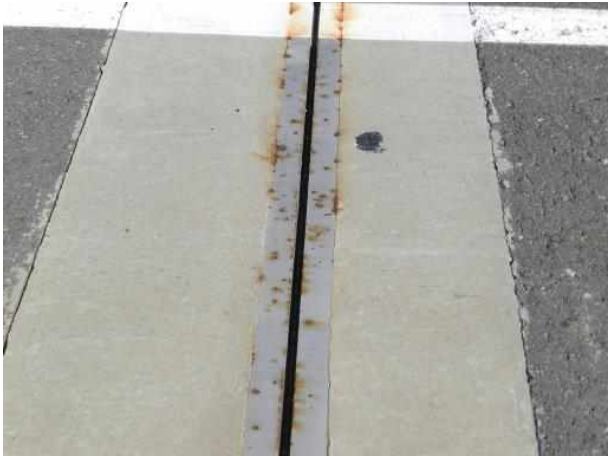
【사진 3.3.12】 신축이음장치 손상현황(부산)

- 신축이음장치에 대한 외관조사 결과, 본체부식, 이물질 퇴적, 후타재 균열 및 이격 등의 손상이 조사되었다.

- 기 점검 이후 중차량 통행 및 장기 공용에 의하여 후타재 균열이 일부 추가적으로 조사 되었으며, 특이사항은 없는 상태로 확인되었다.

- 청도IC1교(대구)의 신축이음부는 온도변화에 따른 수축 및 신장시 여유량을 확보하고 있는 것으로 확인되어 신축거동상태는 양호한 것으로 판단된다.
- 신축이음장치는 전반적으로 양호한 상태였으나, 접속부 이격은 노면수가 하부구조로 유입 될 수 있으므로 이격부위에 실란트 마감이 요구되며, 후타재 균열 및 부식은 경미한 상태 이므로 주의관찰이 바람직하다.

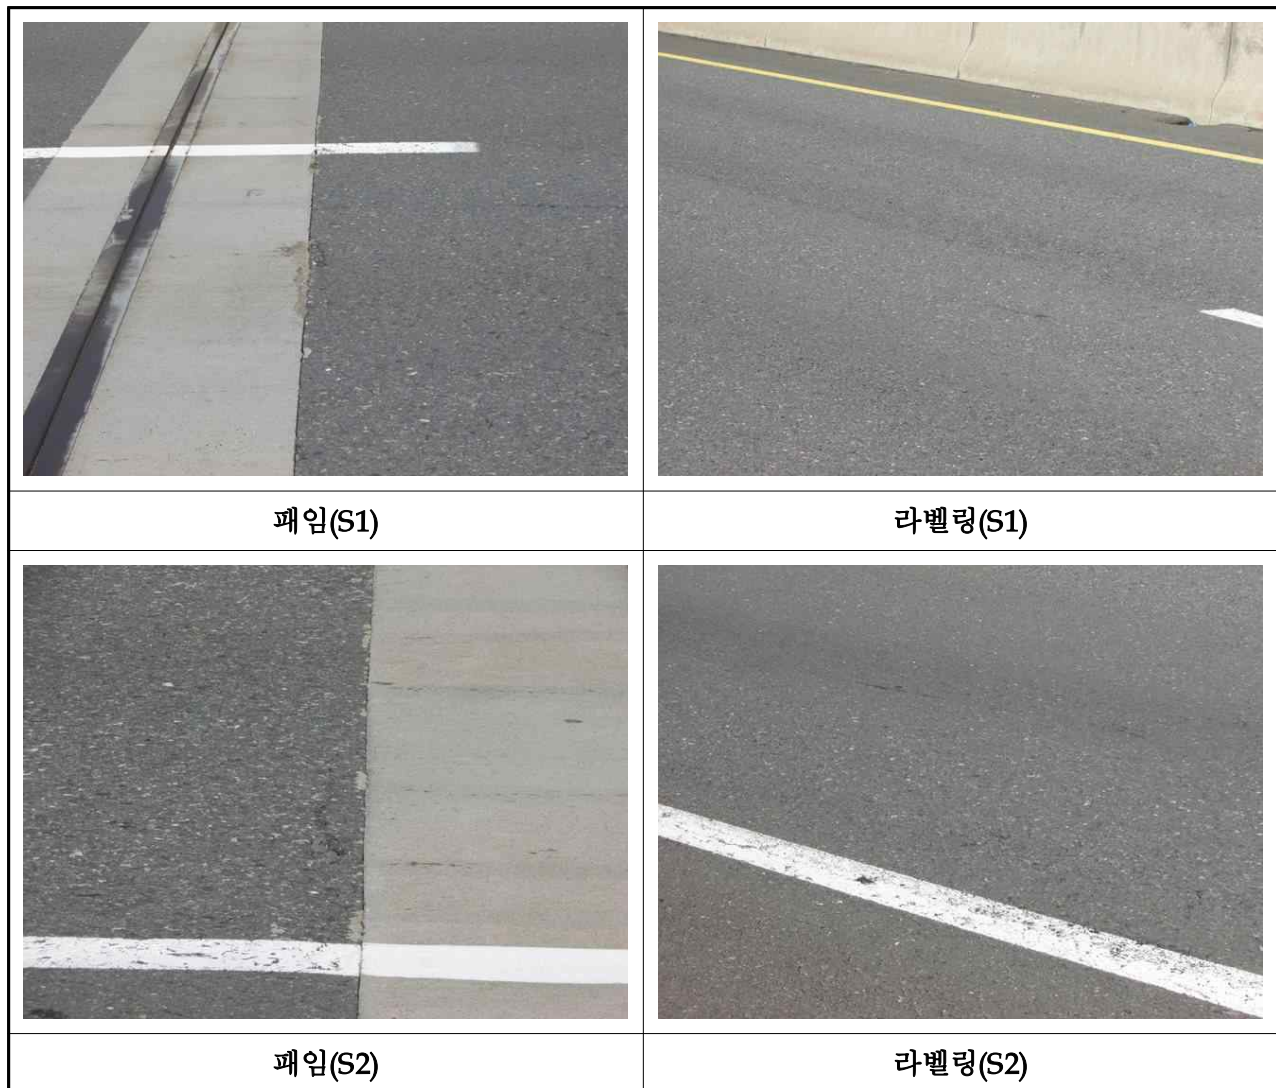
【사진 3.3.15】 교면포장 손상현황(부산)

- 교면포장은 지속적으로 부분 재포장 및 국부보수 등 유지보수를 실시하고 있었으나, 지속적인 주행차량의 통행으로 인하여 경미한 추가적인 손상이 발생하고 있는 상태로 확인되었다.

- 라벨링은 포장면의 노후화에 의해 발생하는 손상으로 조사 당시 세립 골재만 탈리되어 있는 경미한 상태로 확인되었다. 현재, 라벨링이 주행차량에 미치는 영향은 없는 상태로 판단되어 보수조치는 필요하지 않은 상태이며, 지속적인 주의관찰 후 노후화가 더욱 진전되어 굵은 골재가 탈리될 시점에는 보수를 실시해야 할 것으로 판단된다.
- 신축이음부 주변에 발생한 패임은 방치할 경우 제설제 및 우수의 유입 등에 의해 손상 규모가 확대될 수 있으므로 적정시기에 보수조치를 실시하는 것이 바람직하다.
- 교면포장의 보수시에는 충분한 양생시간을 확보한 후 교통통제를 해지해야 보수부 재손상이 발생되지 않을 것이며, 교면포장은 지속적인 주행차량의 통행으로 인하여 손상이 빈번하게 발생할 수 있으므로 현재와 같이 지속적인 유지관리가 필요하다.

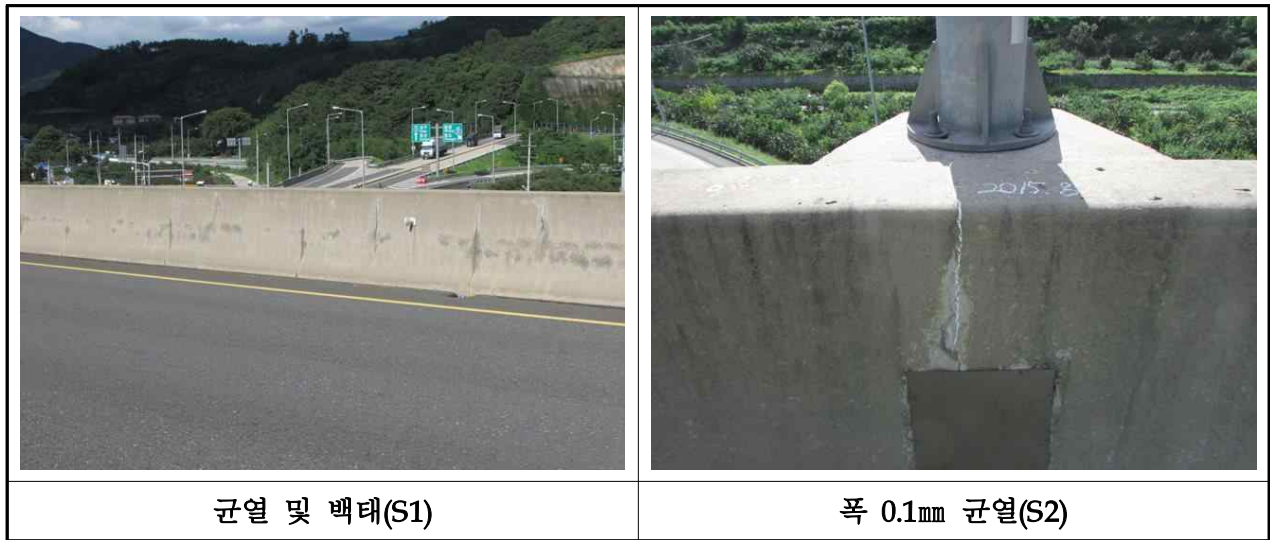
【사진 3.3.19】 난간 및 연석 손상현황(부산)

- 방호벽에 대한 외관조사 결과, 폭 0.1mm의 균열이 1개소 조사되었으며, 대다수의 균열들은 백태를 동반하고 있는 상태로 확인되었다.

- 기 점검 이후 신규 손상의 발생 및 기 발생된 손상의 진전은 없는 것으로 확인되었다.

- 조사된 손상들은 방호벽의 사용성을 저하시킬 만한 정도는 아닌 상태이므로 즉각적인 보수는 불필요하나, 백태와 같은 손상들은 방치할 경우 미관성을 저하시키고 운전자에게 심적 부담감을 줄 수 있으므로 적정시기에 보수조치를 실시하는 것이 바람직하다.
