## 제 4장 시설물의 상태평가

### 4.3.1 대구방향

- 청도IC1교(대구) 콘크리트 바닥판에 대한 상태평가 결과, 전반적으로 양호한 상태로 확인되어 'a'로 평가되었다.

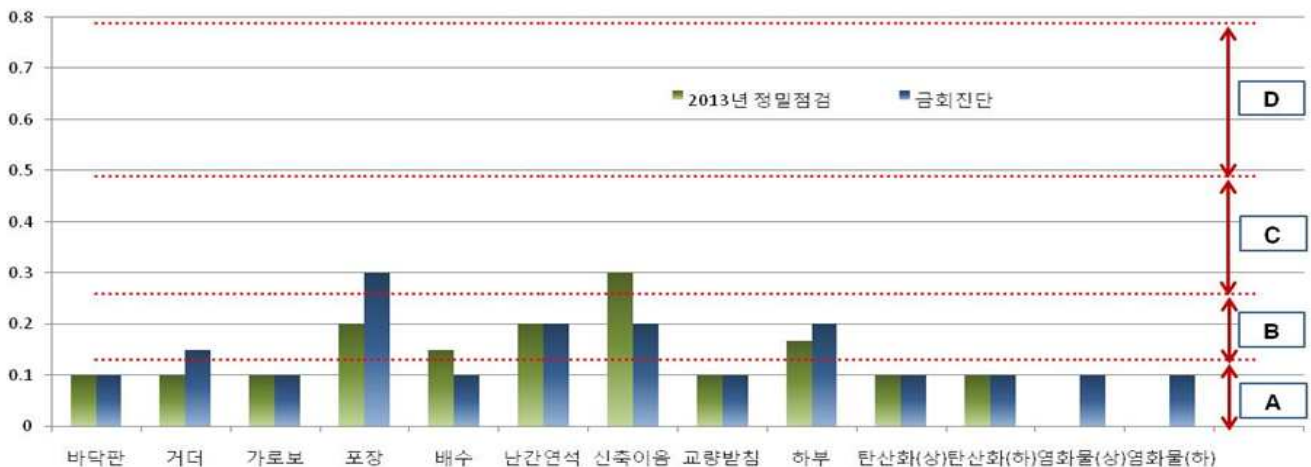
【그림 4.3.1】 기 점검 결과와의 부재별 상태평가 결과 비교(대구)

- 상태평가 결과, 상태기준은 “B”로 평가되었으며, 2013년 정밀점검 이후 국부적으로 보수를 실시하였으며, 공용 경과에 따른 손상이 일부 추가 조사되었으나, 구조적인 손상의 발생은 없는 것으로 조사되었다.
- 공용기간 경과에 따른 신규 손상의 발생(거더, 포장, 교각)으로 인하여 환산결함도 점수가 0.142 ⇨ 0.155로 증가한 것으로 분석되었다.

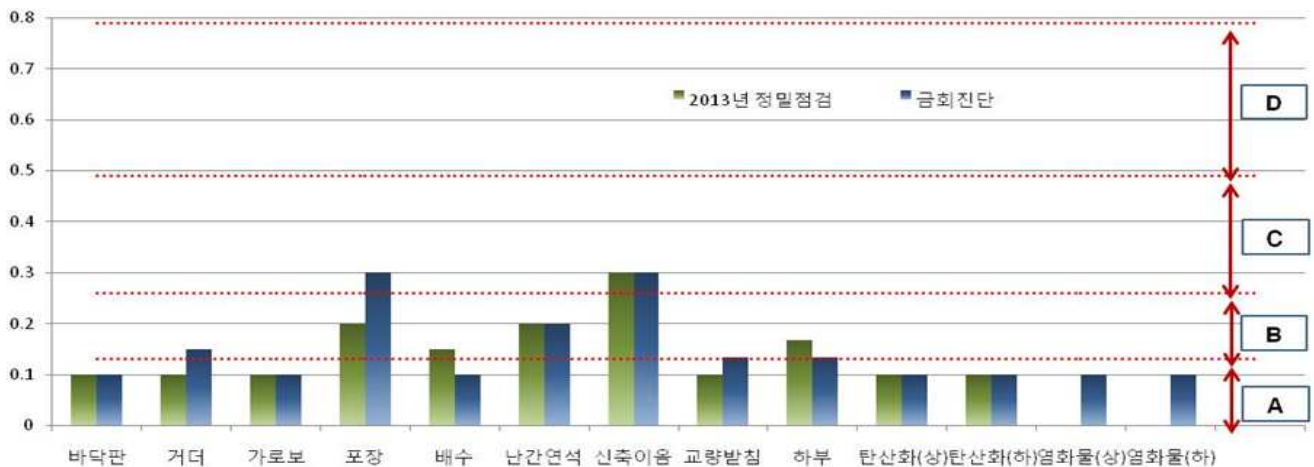
【그림 4.3.2】 기 점검 결과와의 부재별 상태평가 결과 비교(부산)

- 상태평가 결과, 상태기준은 “B”로 평가되었으며, 2013년 정밀점검 이후 보수는 실시하지 않았으며, 공용 경과에 따른 손상이 일부 추가 조사되었으나, 구조적인 손상의 발생은 없는 것으로 조사되었다.
- 공용기간 경과에 따른 신규 손상의 발생(거더, 포장, 교량받침)으로 인하여 환산결함도 점수가 0.127 ⇨ 0.154로 증가한 것으로 분석되었다.
