# 제 7장 보수·보강 및 유지관리방안

청도IC1교는 준공 이후 시설물 유지보수공사 및 하자보수공사 등을 통해 공용 중 발생한 손상에 대한 지속적인 유지관리가 시행되고 있는 시설물이다.

외관조사 결과, 사용성을 저하시킬 만한 손상 및 결함은 일부 조사되었으나 구조적인 손상의 발생 및 내구성 저하는 없는 상태였으며, 상·하행선 모두 전 경간에서 1등교(DB-24)로서의 내하력을 충분히 확보하고 있으며, 하부구조 또한 안전성을 확보하고 있는 것으로 평가되었다.

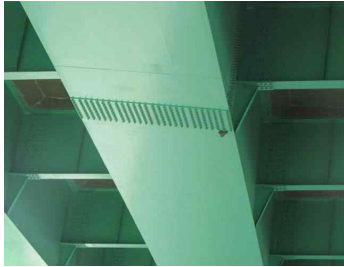
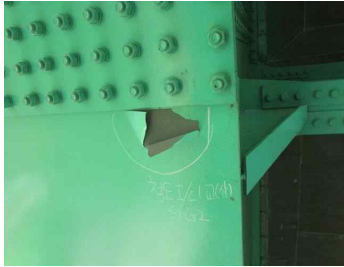
| 주요<br>손상 | <p>&lt;거더외부 도장손상&gt;</p> | <p>&lt;거더외부 도장손상&gt;</p> |
| 원인 | ◦ 바탕면처리 미흡 | |
| 중점<br>점검<br>사항 | ◦ 도장박리<br>- 국부적으로 발생된 상태로 손상진전 여부 점검<br>- 보수 후 재손상 발생여부 점검 | |

| 구 분 | | 손상내용 | 손상물량 | 단위 | 보수방안 | 우선순위 | 비고 |
|---|---|---|---|---|---|---|---|
| 거더 | 외부 | 도장손상 | 0.04 | m <sup>2</sup> | 도장보수 | 3 | |

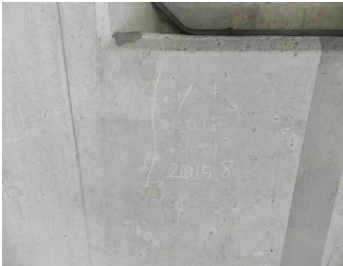
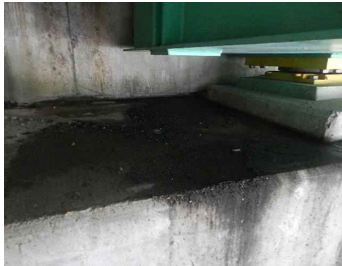
| 주요<br>손상 | <div style="display: flex; justify-content: space-around; align-items: center;"> <div style="text-align: center;"> <p>&lt;교대 구체 균열&gt;</p> </div> <div style="text-align: center;"> <p>&lt;교대 상부 체수-부산 A1&gt;</p> </div> </div> | |
| 원인 | <ul style="list-style-type: none"> <li>○ 시공초기 건조수축에 의한 미세균열 발생</li> <li>○ 중분대 접합부(시공이음부) 우수 유입</li> </ul> | |
| 중점<br>점검<br>사항 | <ul style="list-style-type: none"> <li>○ 교대 구체, 흥벽 수직균열</li> <li>- 국부적으로 발생된 상태로 손상진전 여부 점검</li> <li>○ 교대 교좌면 체수</li> <li>- 체수로 인한 콘크리트 열화 발생 유무</li> <li>- 체수로 인한 교량받침 부식 및 도장손상 유무</li> </ul> | |

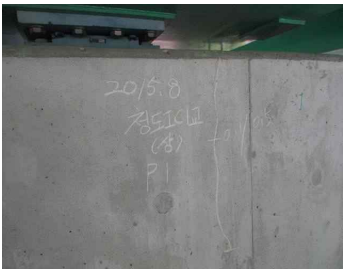
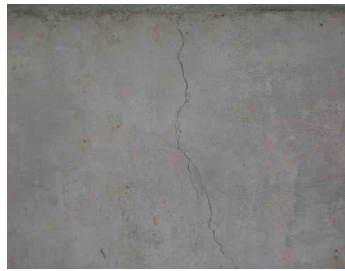
| 점 검 부 위 | | 점 검 항 목 |
|---|---|---|
| 주요<br>손상 | <p>&lt;교각 망상균열&gt;</p> | <p>&lt;교각 망상균열&gt;</p> |
| 원인 | <ul style="list-style-type: none"> <li>○ 건조수축 및 수화열, 지압</li> </ul> | |
| 중점<br>점검<br>사항 | <ul style="list-style-type: none"> <li>○ 손상 진전 여부 확인</li> <li>○ 보수부 재손상 여부 확인</li> </ul> | |

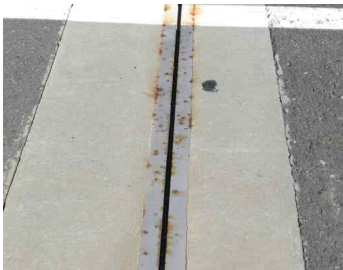
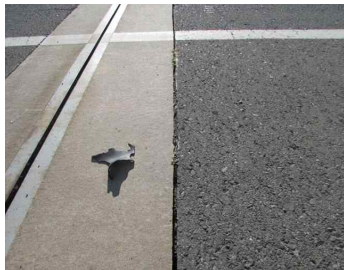
| 주요<br>손상 | <p>&lt;본체 부식&gt;</p> | <p>&lt;후타재 망상균열&gt;</p> |
| 원인 | <ul style="list-style-type: none"> <li>○ 공용기간 경과에 따른 노후화</li> </ul> | |
| 중점<br>점검<br>사항 | <ul style="list-style-type: none"> <li>○ 본체부식 <ul style="list-style-type: none"> <li>- 강재의 단면결손 발생 여부에 대해 점검</li> </ul> </li> <li>○ 후타재 망상균열 <ul style="list-style-type: none"> <li>- 후타재 콘크리트 파손으로 진전 여부 점검</li> </ul> </li> </ul> | |

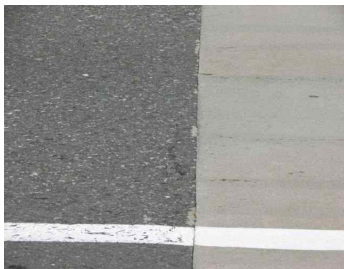
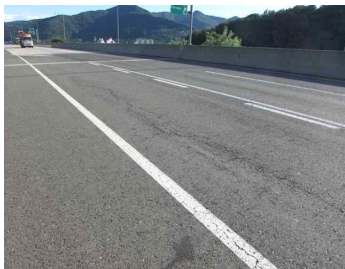
| 점 검 부 위 | | 점 검 항 목 |
|---|---|---|
| 주요<br>손상 | <p>&lt;신축이음장치 주변 패임&gt;</p> | <p>&lt;포장균열&gt;</p> |
| 원인 | ◦ 공용기간 경과에 따른 아스콘 열화 | |
| 중점<br>점검<br>사항 | <ul style="list-style-type: none"> <li>◦ 신축이음장치 주변 패임 및 파손 손상 진전여부</li> <li>◦ 라벨링, 포장균열 <ul style="list-style-type: none"> <li>- 굵은 골재까지 탈리 진행 여부</li> </ul> </li> </ul> | |

| 구 분 | | 손상내용 | 손상물량 | 단위 | 보수방안 | 우선순위 | 비고 |
|---|---|---|---|---|---|---|---|
| | | 포트홀 | 0.04 | m <sup>2</sup> | 팻칭보수 | 2 | |

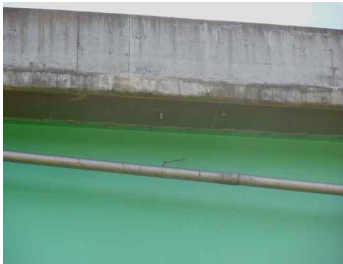
| 점 검 부 위 | | 점 검 항 목 |
|---|---|---|
| 주요<br>손상 | <p>&lt;배수관 지지대 탈락&gt;</p> | |
| 원인 | ○ 시공시 설치오류 | |
| 중점<br>점검<br>사항 | <ul style="list-style-type: none"> <li>○ 배수관 주변 누수흔적</li> <li>○ 배수시설의 기능상태</li> <li>○ 배수관 지지대 탈락으로 인한 교량 하부 위험성 여부</li> </ul> | |

| 구 분 | | 손상내용 | 손상물량 | 단위 | 보수방안 | 우선순위 | 비고 |
|---|---|---|---|---|---|---|---|
| 배수시설 | | 배수관 지지대 탈락 | 1 | 개소 | 재설치 | 3 | |

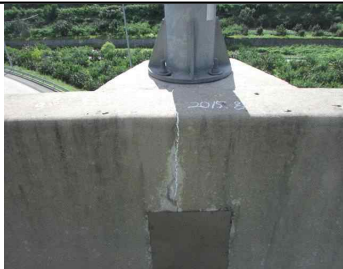
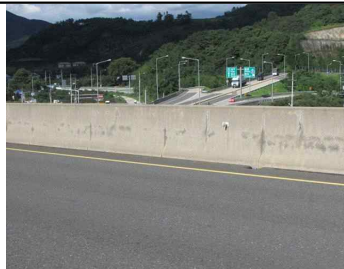
| 점 검 부 위 | | 점 검 항 목 |
|---|---|---|
| 주요<br>손상 | <div style="display: flex; justify-content: space-around;"> </div> <div style="display: flex; justify-content: space-around; margin-top: 5px;"> <span>&lt;균열&gt;</span> <span>&lt;균열부 백태&gt;</span> </div> | |
| 원인 | ○ 균열부 우수유입, 시공미흡 | |
| 중점<br>점검<br>사항 | <p>○ 균열 및 백태</p> <ul style="list-style-type: none"> <li>- 손상진전여부, 콘크리트 열화 여부</li> </ul> | |

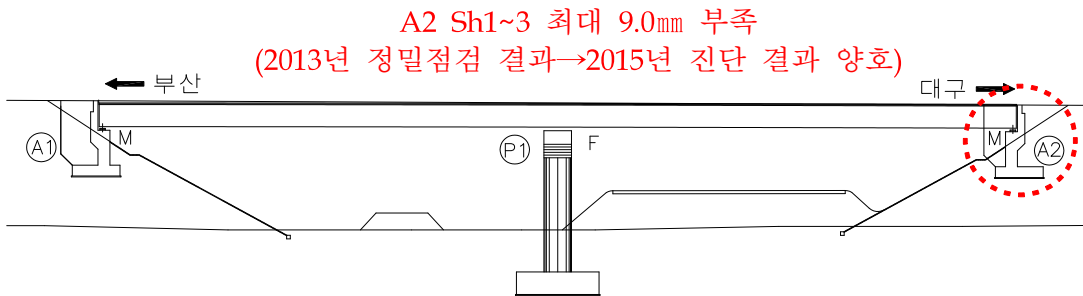
<p>&lt;대구방향 신축여유량 부족&gt;</p></div><div><p>A1 Sh1 최대 0.5mm 부족<br/>(2015년 정밀안전진단 결과)</p>

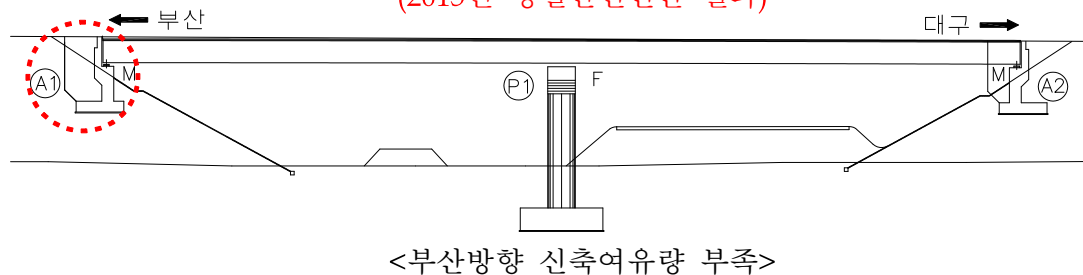
<p>&lt;부산방향 신축여유량 부족&gt;</p></div></div> <div>
