# 제 4장 시설물의 상태평가

## 제 4장 시설물의 상태평가

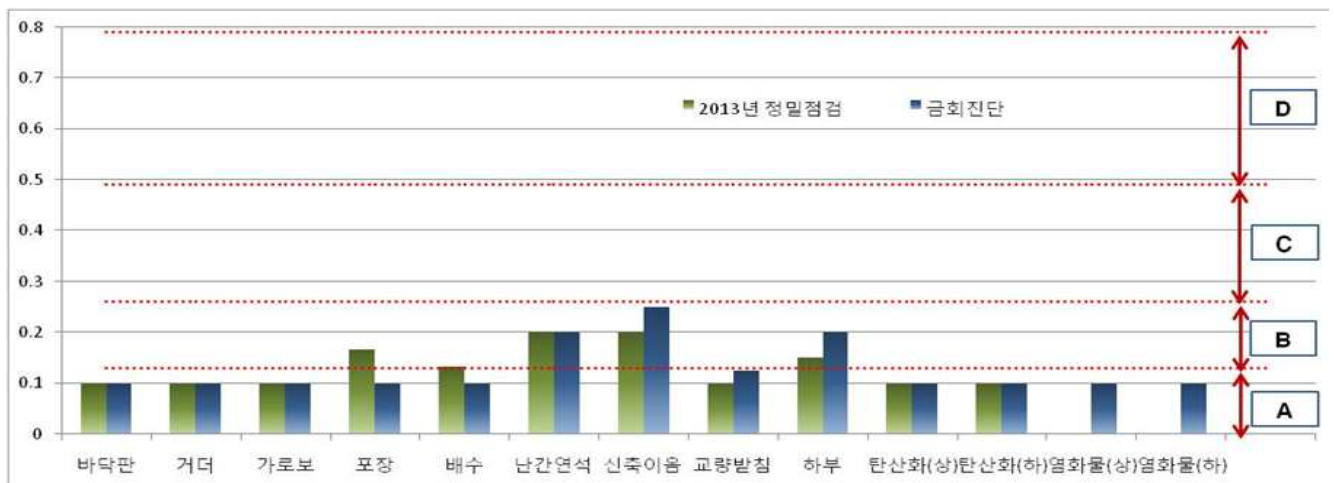
【그림 4.3.1】 기 점검 결과와의 부재별 상태평가 결과 비교(대구)

- 상태평가 결과, 상태기준은 “B”로 평가되었으며, 2013년 정밀점검 이후 국부적으로 보수를 실시하였으며, 공용 경과에 따른 손상이 일부 추가 조사되었으나, 구조적인 손상의 발생은 없는 것으로 조사되었다.
- 공용기간 경과에 따른 추가 손상의 발생(하부구조, 신축이음, 교량받침)으로 인하여 환산결함도 점수가 0.127 ⇨ 0.138로 증가한 것으로 분석되었다.

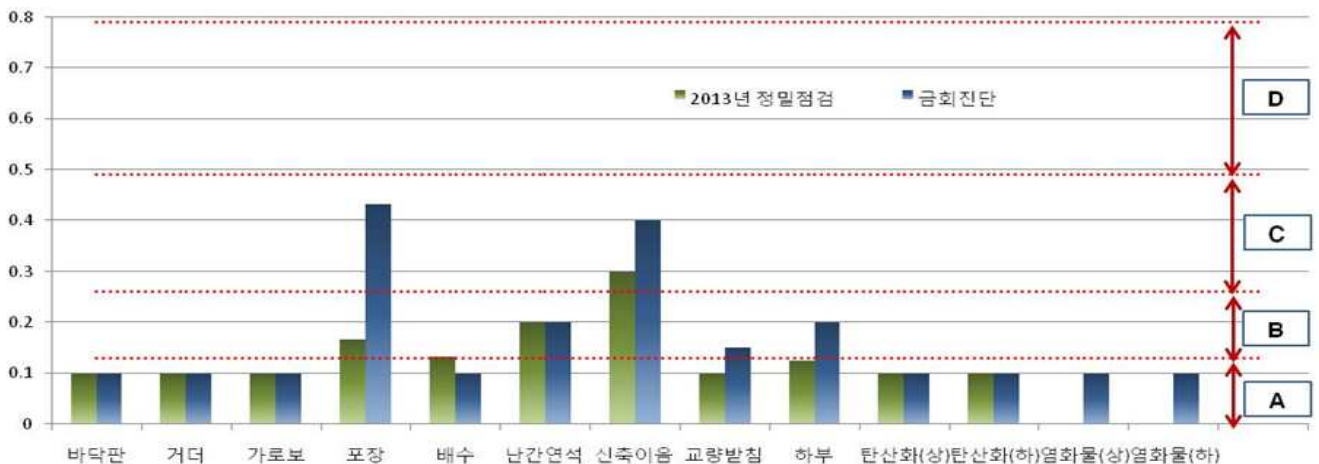
【그림 4.3.2】 기 점검 결과와의 부재별 상태평가 결과 비교(부산)

- 상태평가 결과, 상태기준은 “B”로 평가되었으며, 2013년 정밀점검 이후 국부적으로 보수를 실시하였으며, 공용 경과에 따른 손상이 일부 추가 조사되었으나, 구조적인 손상의 발생은 없는 것으로 조사되었다.
- 공용기간 경과에 따른 추가 손상의 발생(포장, 신축이음, 방호벽, 교량받침)으로 인하여 환산결합도 점수가 0.131 ⇨ 0.177로 증가한 것으로 분석되었다.
