# 목 차

# 1. 위치도 및 교량전경

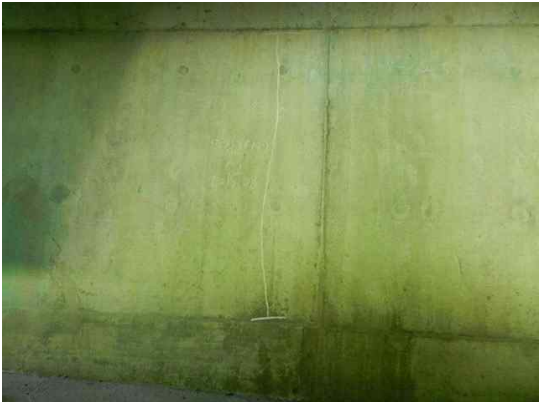
| 연 번 | 3 | 연 번 | 4 |

| 내 용 | 홍벽부 균열(0.3mm 미만, A1) | 내 용 | 홍벽부 균열(0.3mm 미만, A1) |

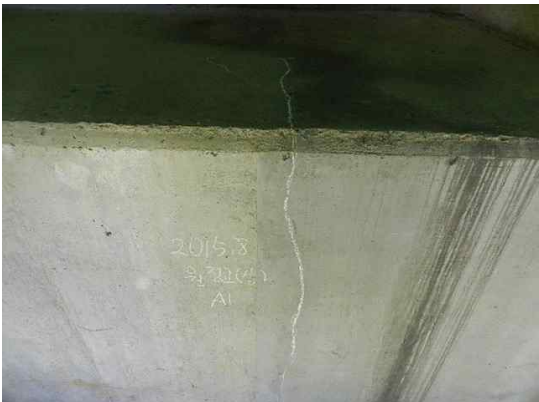
| 연 번 | 5 | 연 번 | 6 |

| 내 용 | 구체부 균열(0.3mm 미만, A1) | 내 용 | 구체부 균열(0.3mm 미만, A2) |

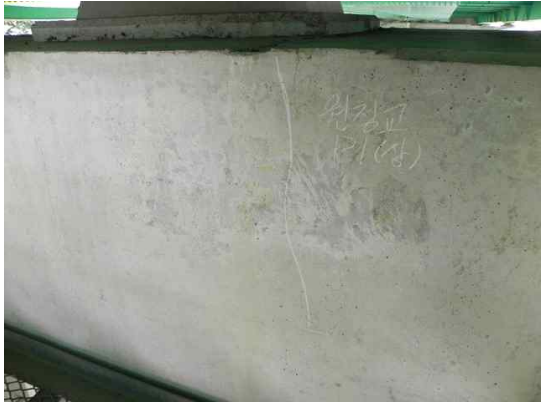
| 연 번 | 1 | 연 번 | 2 |

| 내 용 | 교각 전경 | 내 용 | 코핑부 균열(0.3mm 미만, P1) |

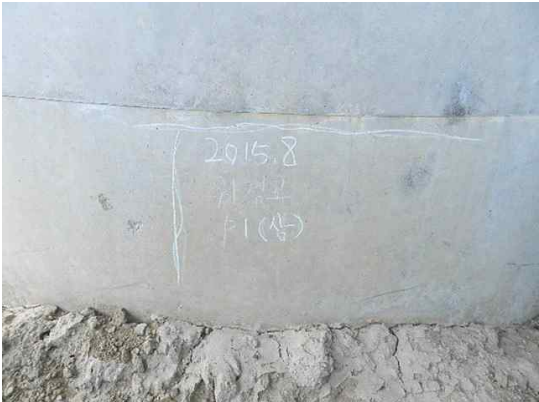
| 연 번 | 3 | 연 번 | 4 |

| 내 용 | 기둥부 균열(0.3mm 미만, P1) | 내 용 | 코핑부 균열(0.3mm 미만, P2) |

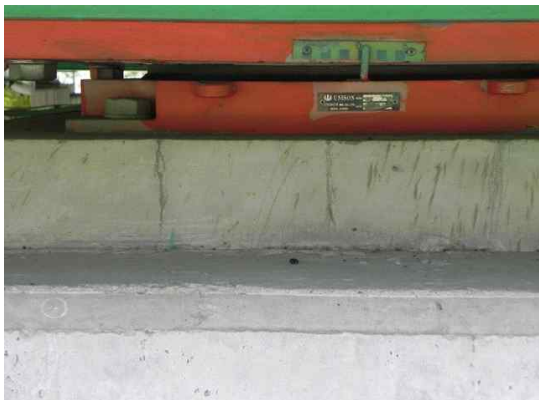
| 연 번 | 5 | 연 번 | |

| 내 용 | 무수축물탈 균열(P1) | 내 용 | |

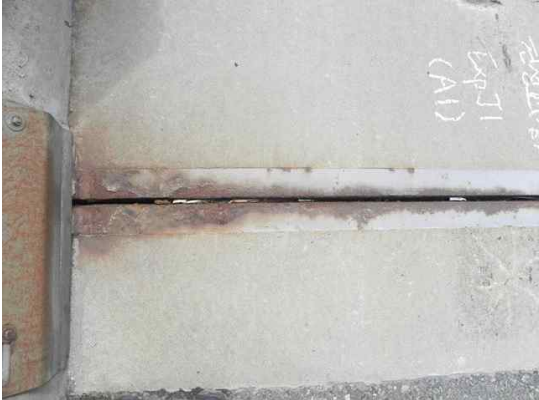
| 연 번 | 3 | 연 번 | 4 |

| 내 용 | 본체 부식 및 유간 이물질퇴적(J1) | 내 용 | 후타재 파손(J1) |

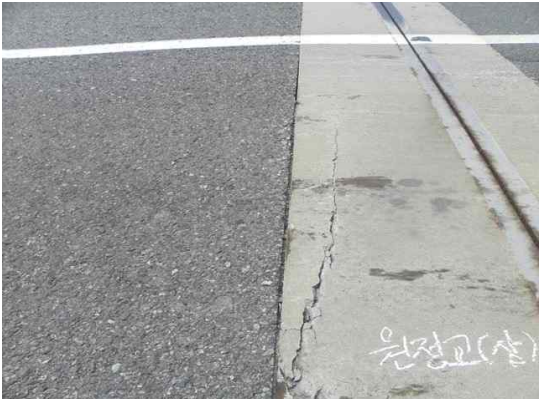
| 연 번 | 5 | 연 번 | 6 |

| 내 용 | 후타재 및 접속도로 이격(J1) | 내 용 | 후타재 파손(J1) |

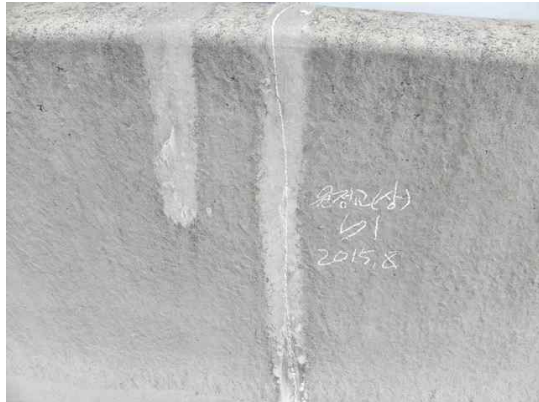
| 연 번 | 3 | 연 번 | 4 |

| 내 용 | 방호벽 보수부 재균열(0.3mm 미만, S1) | 내 용 | 중앙분리대 수직균열부 백태(S1) |

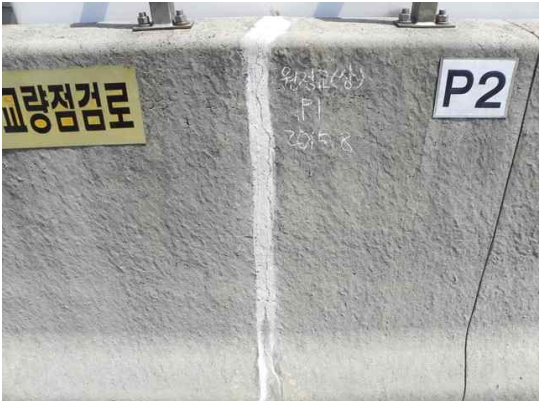
| 연 번 | 5 | 연 번 | 6 |

| 내 용 | 방호벽 보수부 재균열(0.3mm 미만, S2) | 내 용 | 중앙분리대 수직균열(0.3mm 미만, S3) |

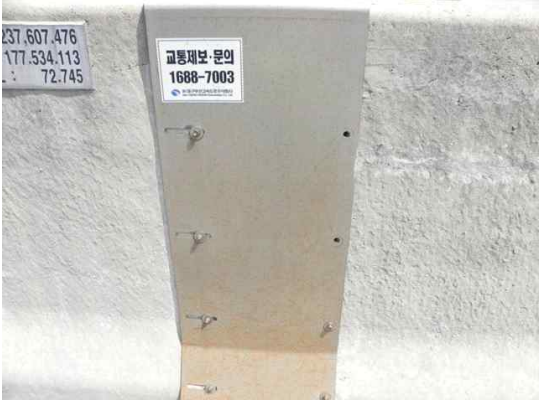
| 연 번 | 1 | 연 번 | |

| 내 용 | 차수관 볼트 탈락(J2) | 내 용 | |
