# 제 7장 보수·보강 및 유지관리방안

### 7.1 개요

청도천4교(대구, 부산)는 주요 부재인 P.S.C BOX 거더의 균열, 백태, 단면손상 등이 조사되었으며, 단부측 물뚫기 홈이 일부 시공되지 않아 우수가 거더 벽면으로 흘러내려 받침의 부식에 영향을 미치고 있는 상태이다. 신축이음의 일부 부식, 간격조절재 및 컨트롤 스프링의 손상은 보수가 필요한 상태이며, 하부구조, 교량받침, 포장, 방호벽은 0.3mm미만의 균열 등 경미한 손상 상태로 조사되었다. 안전성평가 결과, 상·하부 구조의 안전성을 확보하고 있는 것으로 평가되었다.

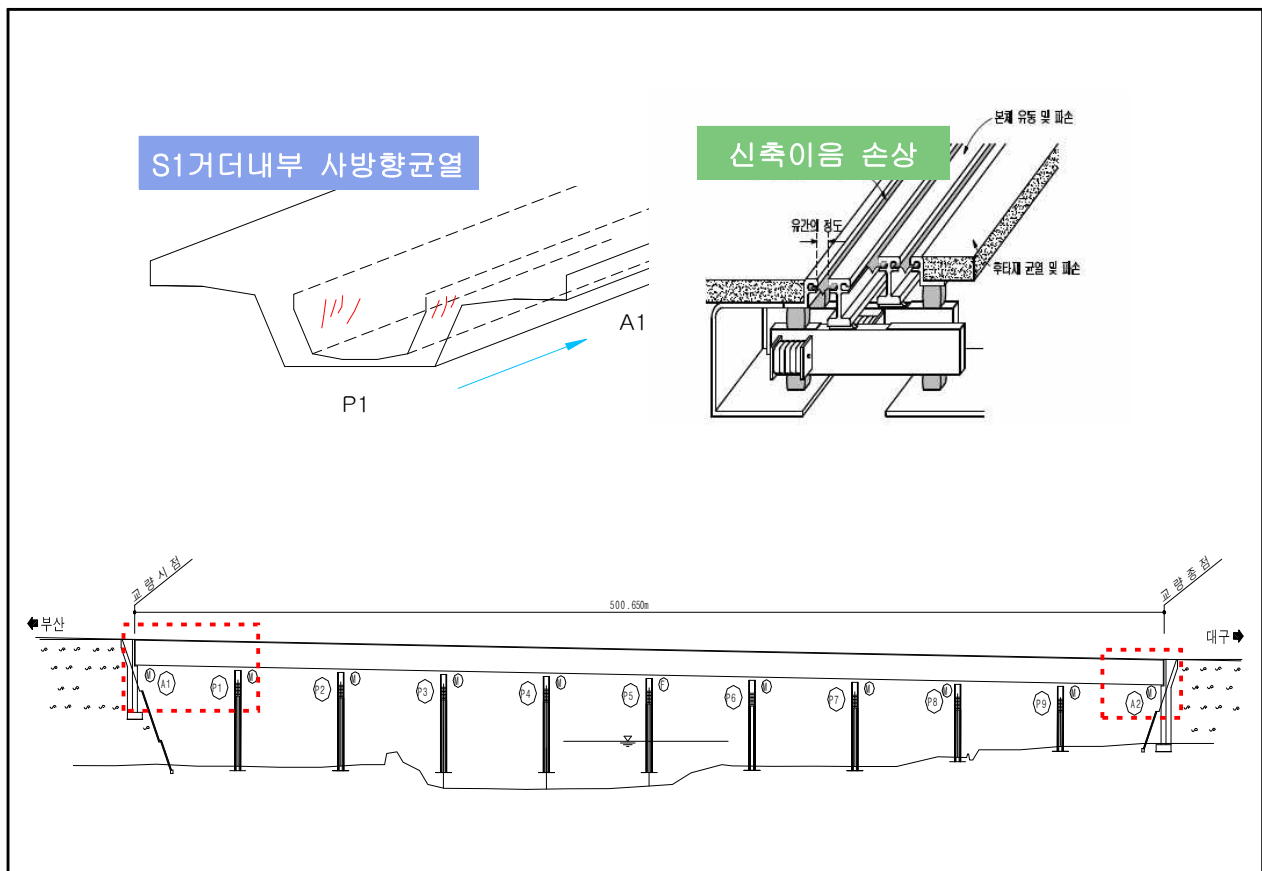
【그림 7.4.1】 청도천4교 중점유지관리 사항 모식도

금회 정밀안전진단 결과를 바탕으로 청도천4교(대구, 부산)에 발생한 거더 내부 S1 경간 사방향균열 및 신축이음 하부 손상이 조사된 상태이며, 손상진전을 방지하고 구조물의 내구성 확보를 위해 관리가 요구된다. 신축이음 관련 손상에 대해서는 보수 실시와 더불어 보수 후 재손상 발생 여부에 대한 지속 관찰이 필요할 것으로 판단된다.

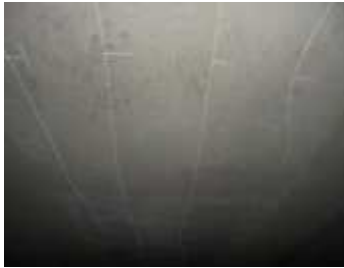
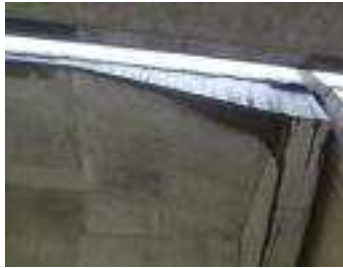
| 주<br>요<br>손<br>상 | <div style="display: flex; justify-content: space-around; align-items: center;"> <div style="text-align: center;"> <p>&lt;균열&gt;</p> </div> <div style="text-align: center;"> <p>&lt;물끊기흠 설치불량&gt;</p> </div> </div> | |
| 원인 | <ul style="list-style-type: none"> <li>◦ 초기 건조수축 및 온도변화</li> <li>◦ 시공미흡</li> </ul> | |

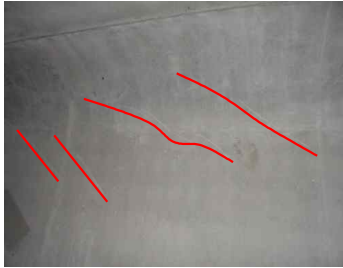
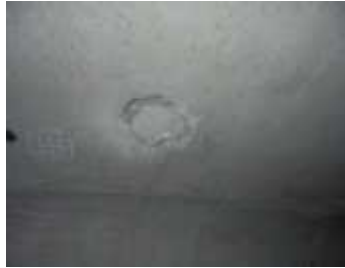
| 주<br>요<br>손<br>상 | <p>&lt;사인장 균열&gt;</p> | <p>&lt;백태&gt;</p> |
| 원<br>인 | <ul style="list-style-type: none"> <li>◦ 지점부 인장응력에 의한 시공초기 균열</li> <li>◦ 시공당시 천공부 마감처리미흡</li> </ul> | |

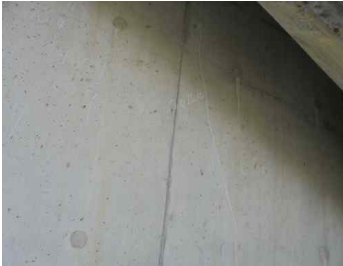
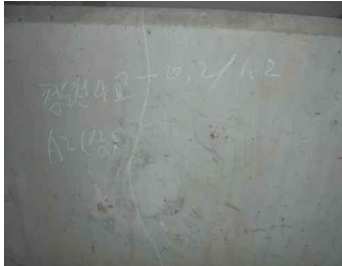
| 주<br>요<br>손<br>상 | <p>&lt;교대A1 흥벽 균열&gt;</p> | <p>&lt;교대A2 구체 수직균열&gt;</p> |
| 원인 | <ul style="list-style-type: none"> <li>○ 건조수축에 의한 미세균열 발생</li> </ul> | |

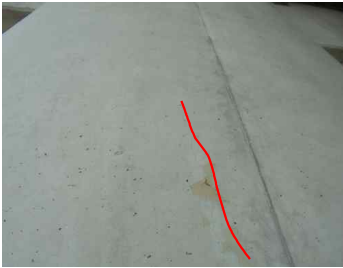
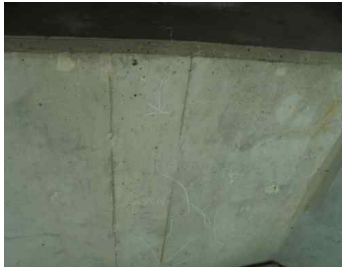
| 주<br>요<br>손<br>상 | <div style="display: flex; justify-content: space-around; align-items: center;"> <div style="text-align: center;"> <p>&lt;교각P1 수직균열&gt;</p> </div> <div style="text-align: center;"> <p>&lt;교각P4 망상균열&gt;</p> </div> </div> |
| 원인 | <ul style="list-style-type: none"> <li>○ 시공시 다짐미흡 및 건조수축</li> <li>○ 건조수축에 의한 표면 미세망상균열</li> </ul> |

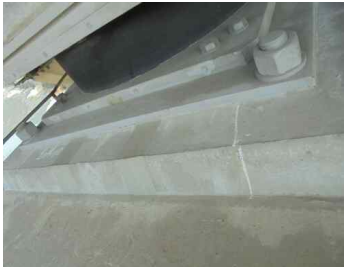
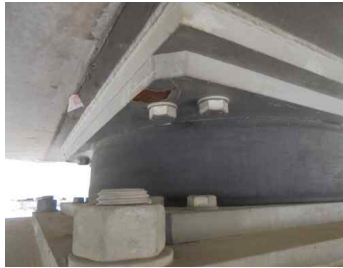
| 주<br>요<br>손<br>상 | <p>&lt;받침물탈균열&gt;</p> | <p>&lt;PLATE 녹발생&gt;</p> |
| 원인 | <ul style="list-style-type: none"> <li>○ 물탈균열</li> <li>○ 외부 우수접촉</li> </ul> | |

받침 PLATE 녹발생 및 신축이음 본체부식이 일부 조사되어 바탕처리 및 재도장이 필요하다.

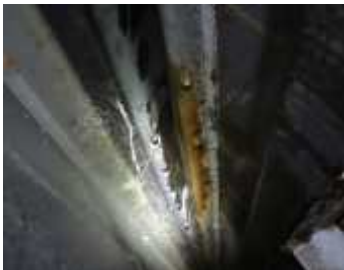
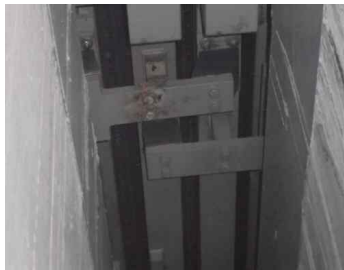
| 주<br>요<br>손<br>상 | <div style="display: flex; justify-content: space-around; align-items: center;"> <div style="text-align: center;"> <p>&lt;하부누수&gt;</p> </div> <div style="text-align: center;"> <p>&lt;간격조절재 용접부 파단&gt;</p> </div> </div> |
| 원<br>인 | <ul style="list-style-type: none"> <li>○ 하부 고무재 열화</li> <li>○ 신축거동에 따른 국부적인 용접파단, 시공오류</li> </ul> |

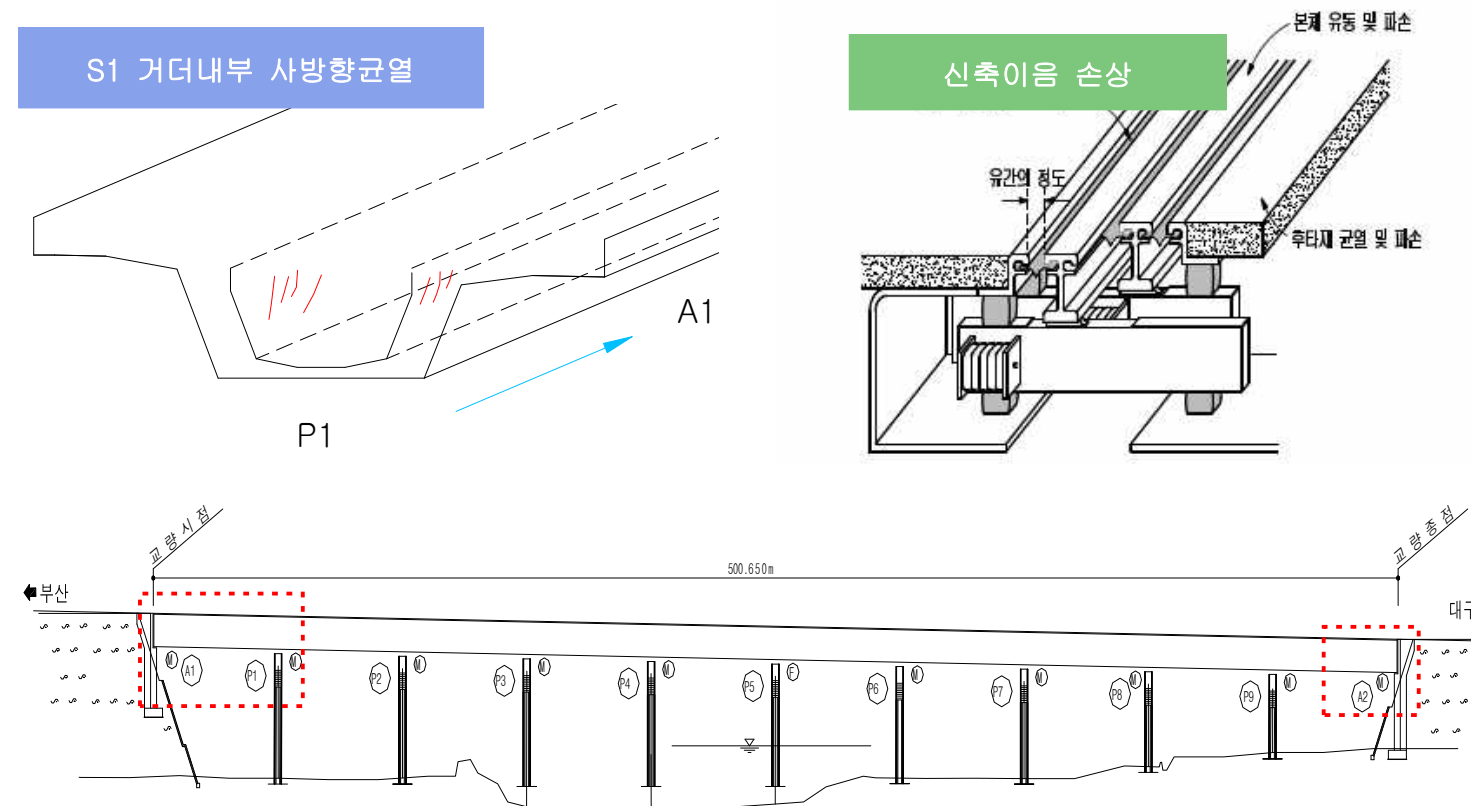
###### ③ 간격조절재 용접부파단, 컨트롤스프링 탈락(대구, A1)(부산, A1, A2)

- 신축거동에 의한 용접부파단, 시공미흡 (간격조절재 교체)

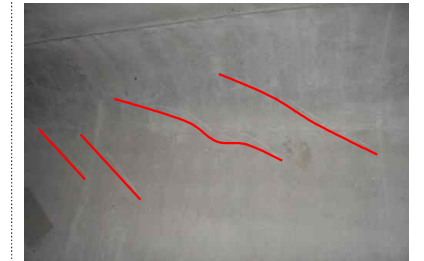
###### ③ S1 거더내부 균열

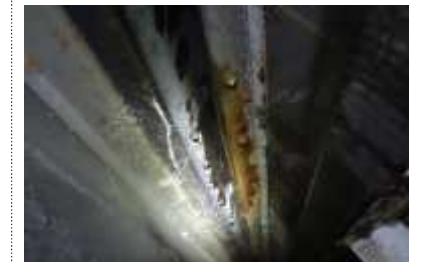
###### ② 신축이음누수(부산, A2)

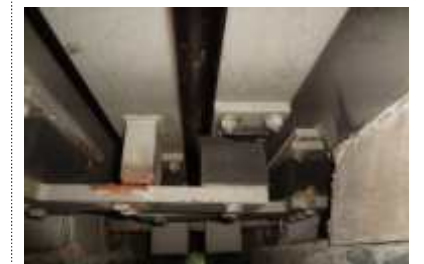
###### ② 용접부 파단
