## 개 요

청도천4교(청도군 청도읍)는 2006년에 준공된 길이 580m, 높이 12m의 교량이다.

### 청도천4교 교량 현황

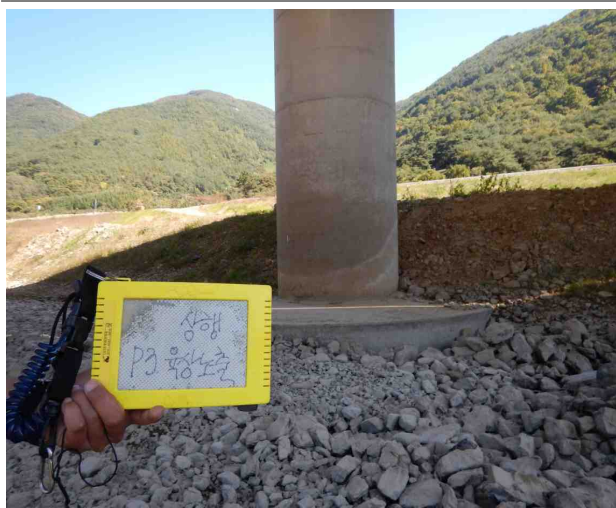
P3상행(육상노출), 표면상태 양호

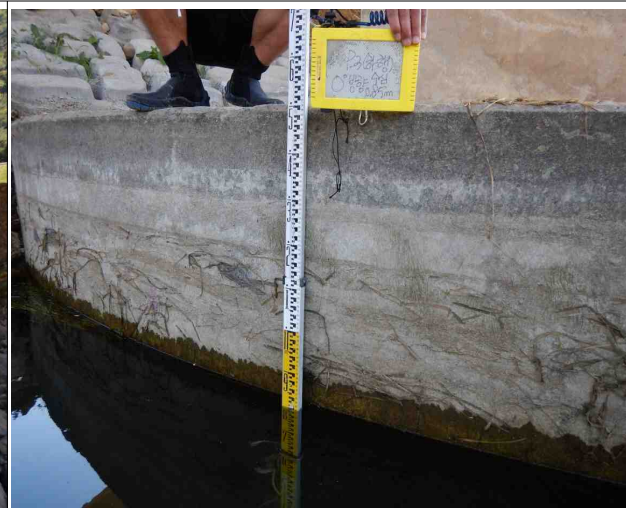
P3하행 0° 면(수심 0.85m), 표면상태 양호

청도천4교 P3, P4, P5, P6교각 상, 하행선의 수상부와 수중부 외관을 점검하였다. 조사당시 P3 상행선교각 전면이 육상에 노출되어 있었다. P16 하행선교각은 네 방위( $0^{\circ}$ ,  $90^{\circ}$ ,  $180^{\circ}$ ,  $270^{\circ}$ ) 중  $0^{\circ}$  에서만 0.85m의 수중부가 관측되었고 나머지 세 면은 육상에 노출되어 있었다. 외관촬영결과 수상부 와 수중부 모두 균열 및 파손 등이 없는 양호한 상태이며, 수중부의 기초저면 및 보호사석의 상태도 양호하였다.

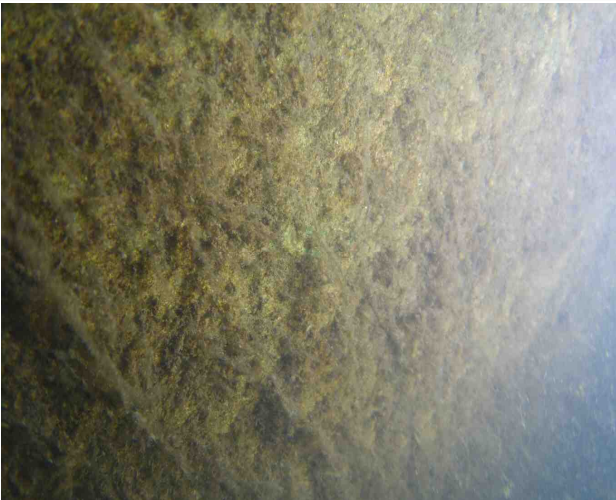
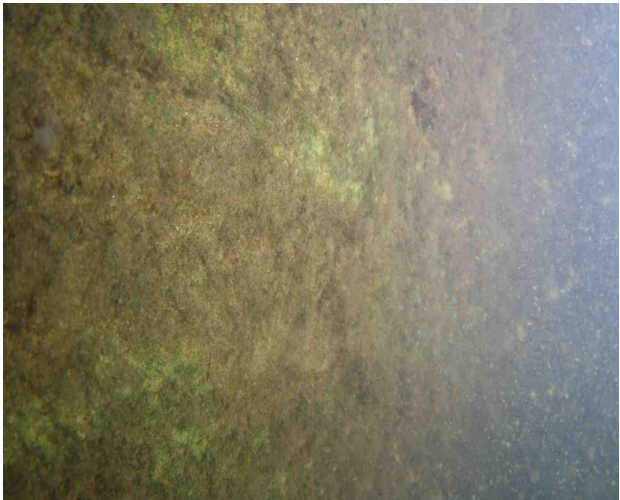
② P3하행 교각 수중부 외관조사

| P3하행 교각 수중부, 표면상태 양호 | P3하행 교각 수중부, 표면상태 양호 |

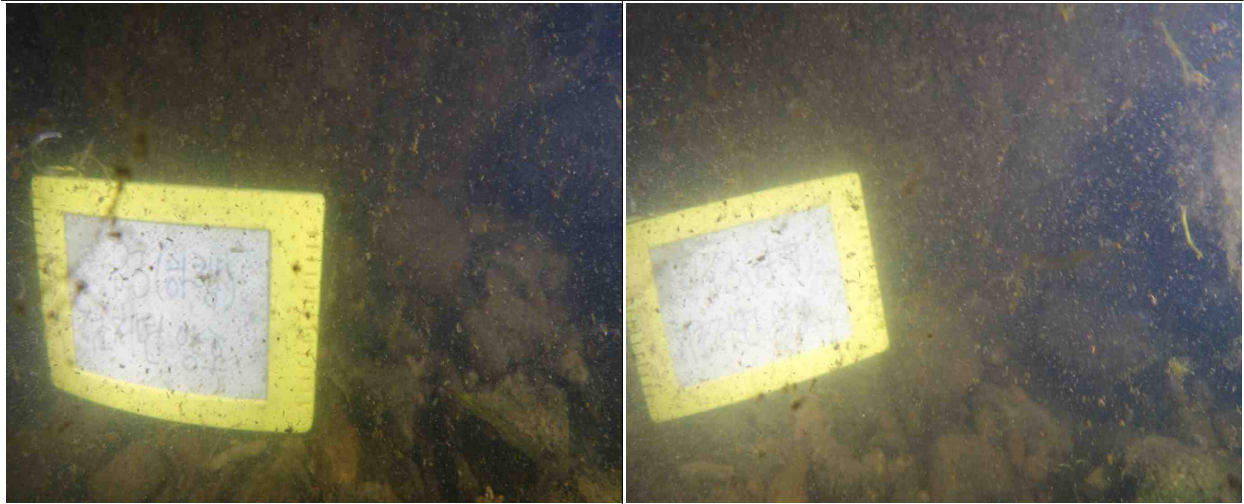
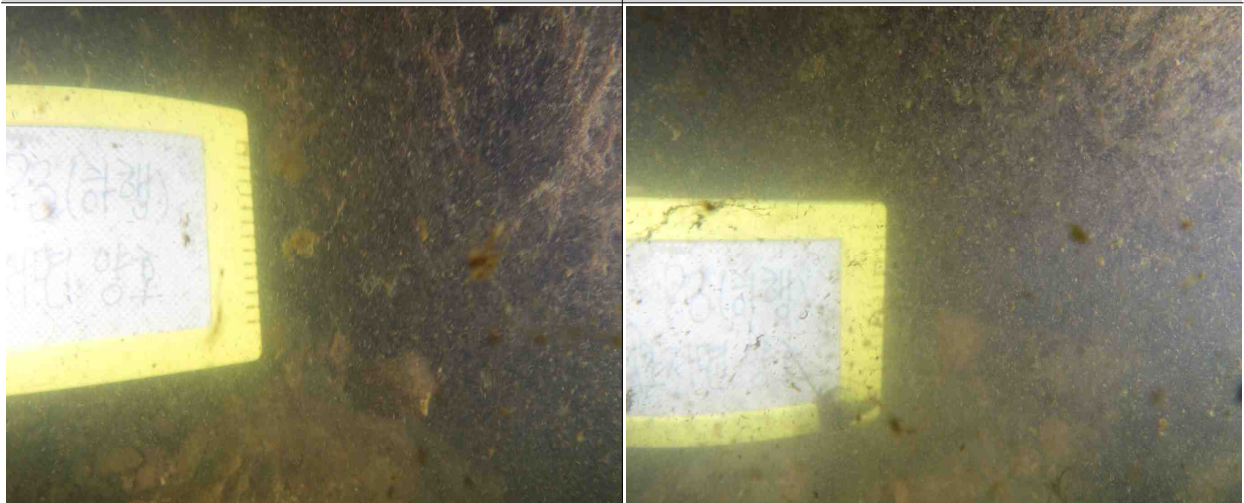
③ P3하행 교각 기초저면 상태조사

P3하행 교각 기초저면, 상태 양호

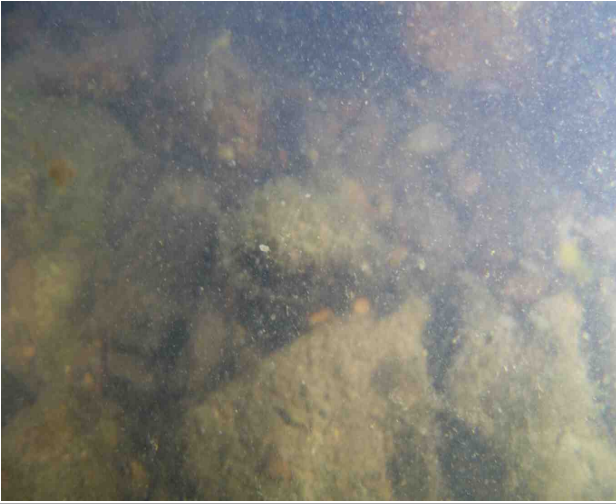
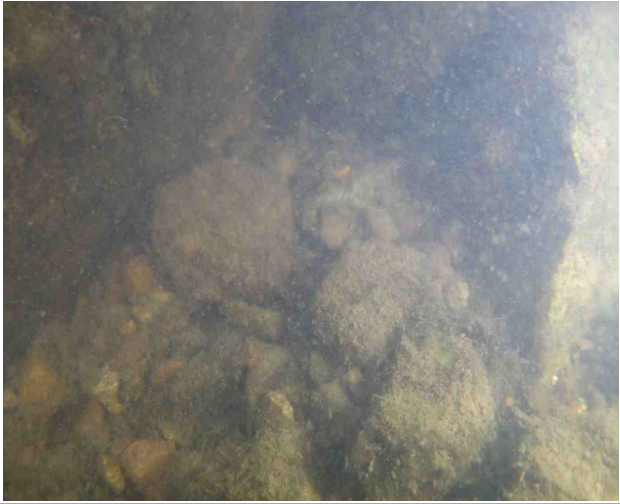
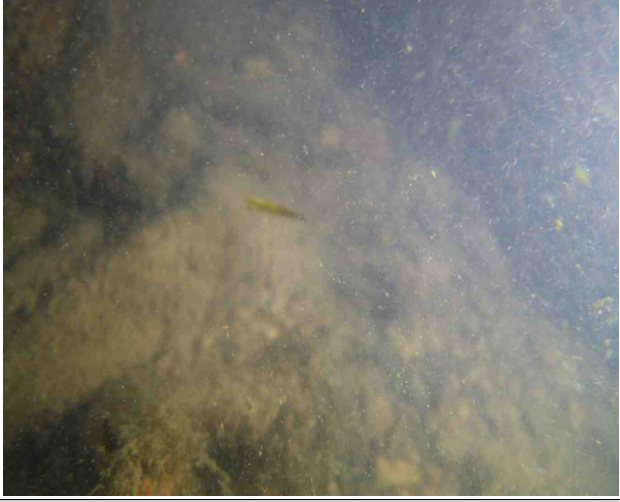
④ P3하행 교각 보호사석 상태조사

| P3하행 교각 보호사석, 상태 양호 | P3하행 교각 보호사석, 상태 양호 |

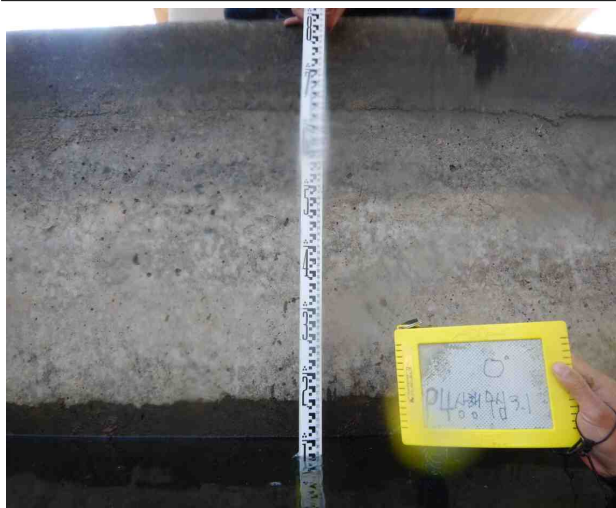
P4상행 0° 면(수심0.31m), 표면상태 양호

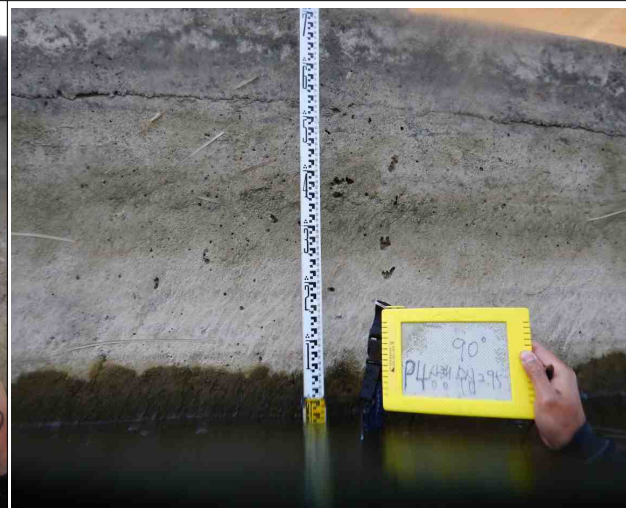
P4상행 90° 면(수심2.95m), 표면상태 양호

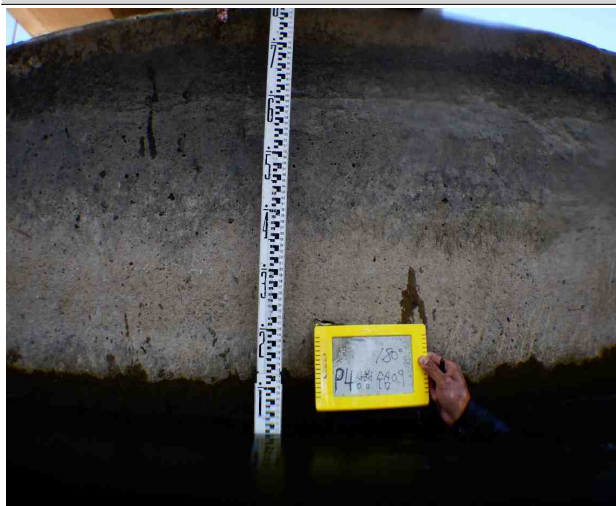
P4상행 180° 면(수심0.90m), 표면상태 양호

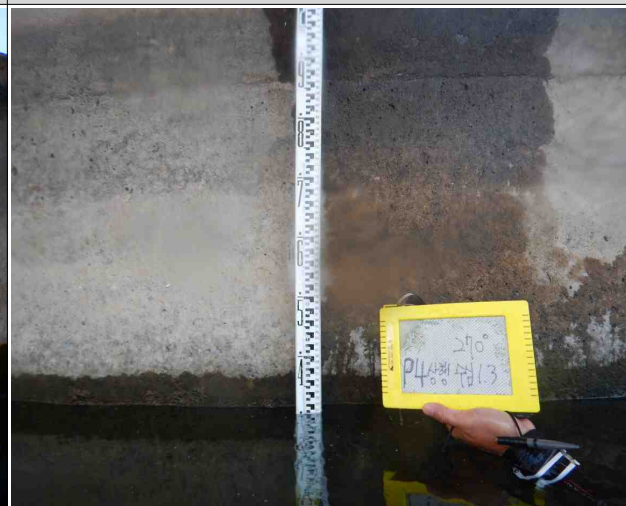
P4상행 270° 면(수심1.30m), 표면상태 양호

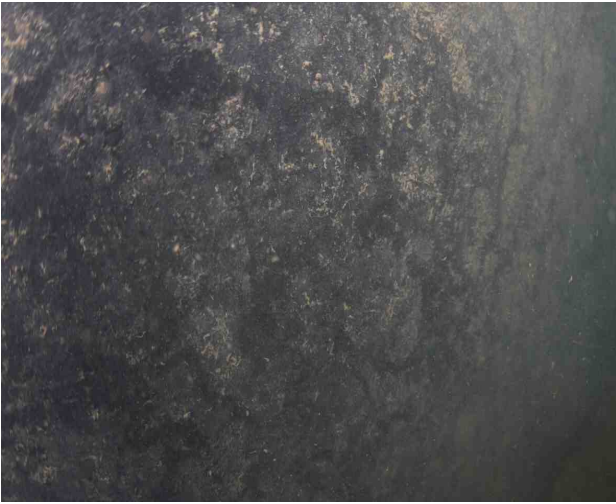
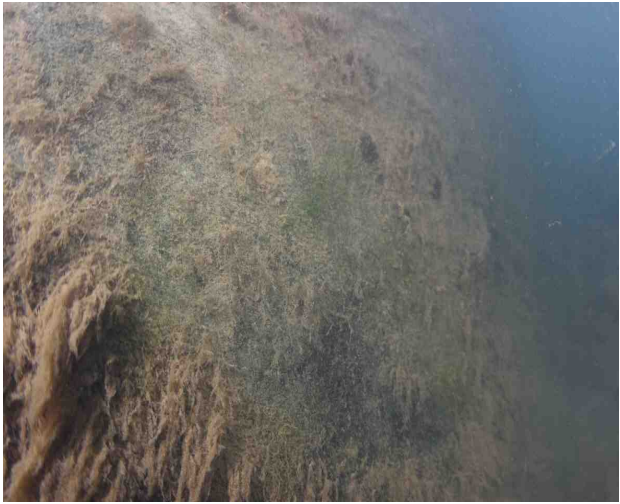
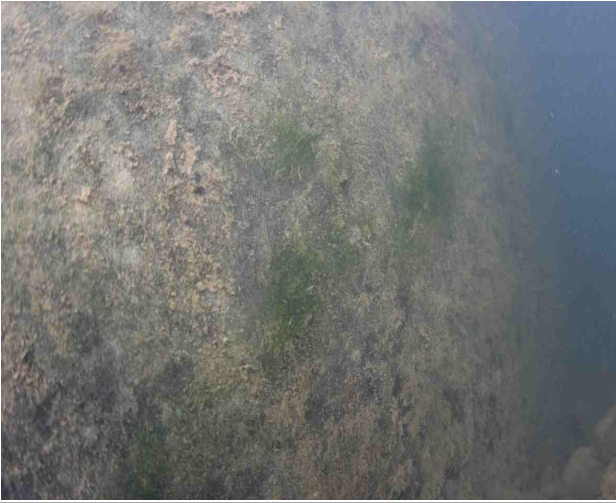
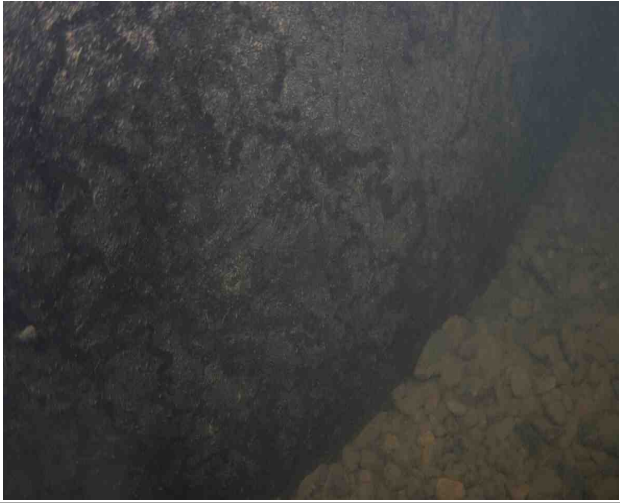
⑥ P4상행 교각 수중부 외관조사

| P4상행 교각 수중부, 표면상태 양호 | P4상행 교각 수중부, 표면상태 양호 |

P4 상행선교각 네 방위( $0^{\circ}$ ,  $90^{\circ}$ ,  $180^{\circ}$ ,  $270^{\circ}$ ) 수중부의 수심은 0.31~2.95m, 하행선교각 네 방위( $0^{\circ}$ ,  $90^{\circ}$ ,  $180^{\circ}$ ,  $270^{\circ}$ ) 수중부의 수심은 0.90~1.75m로 관측되었다. 외관촬영결과 수상부 와 수중부 모두 균열 및 파손 등이 없는 양호한 상태이고, 수중부 표면에는 수초 및 이끼가 관찰되었다. 수중부의 기초저면 및 보호사석의 상태도 양호하였다.

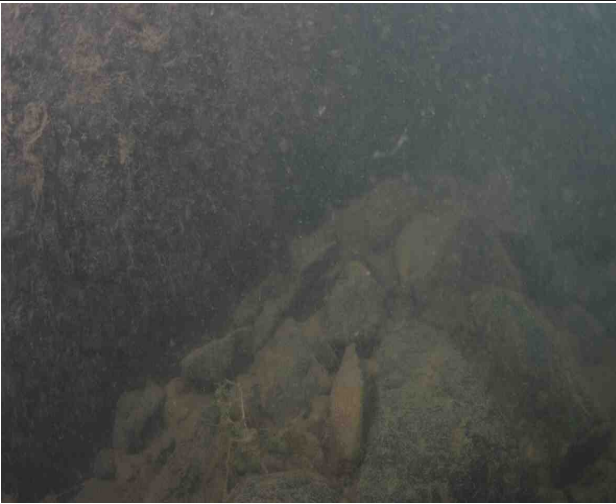
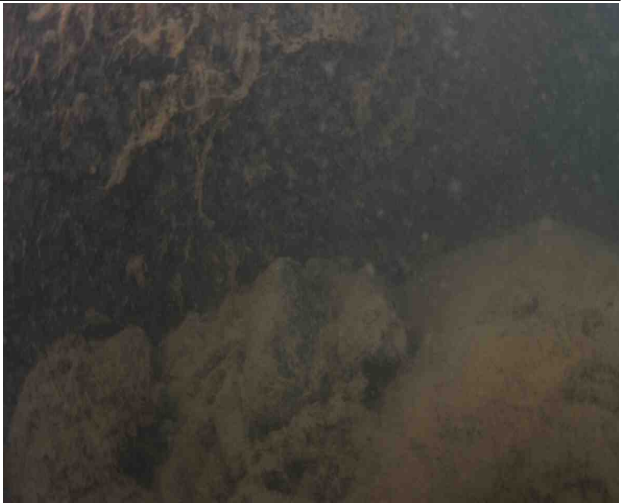
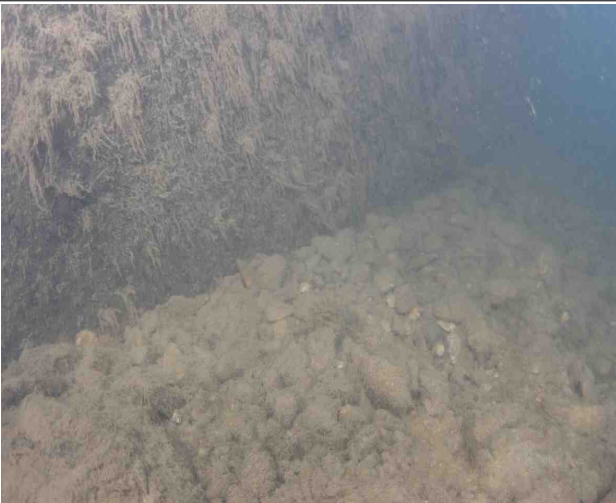
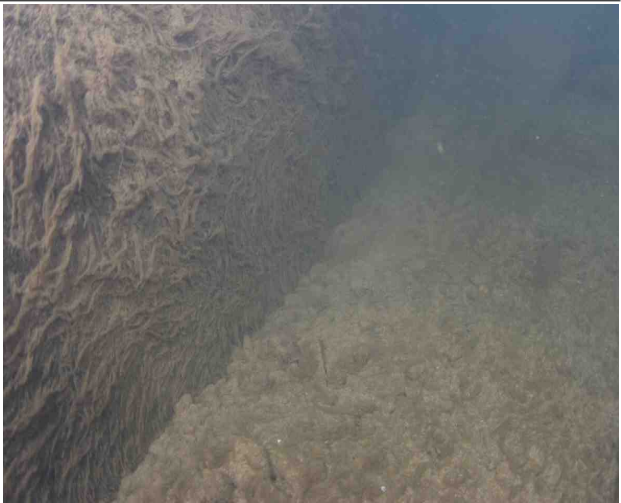
⑦ P4상행 교각 기초저면 상태조사

| P4상행 교각 기초저면, 상태 양호 | P4상행 교각 기초저면, 상태 양호 |

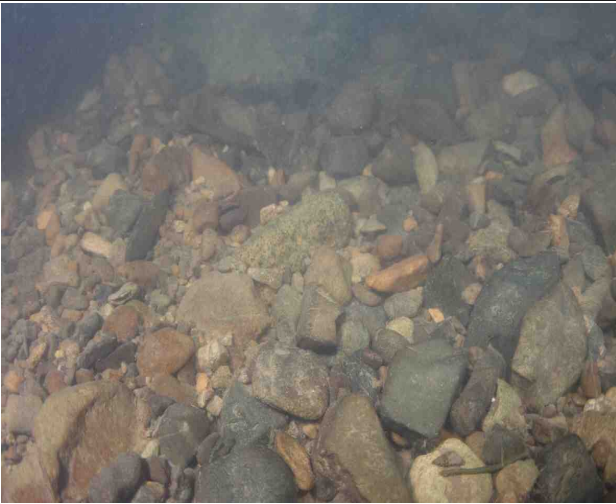
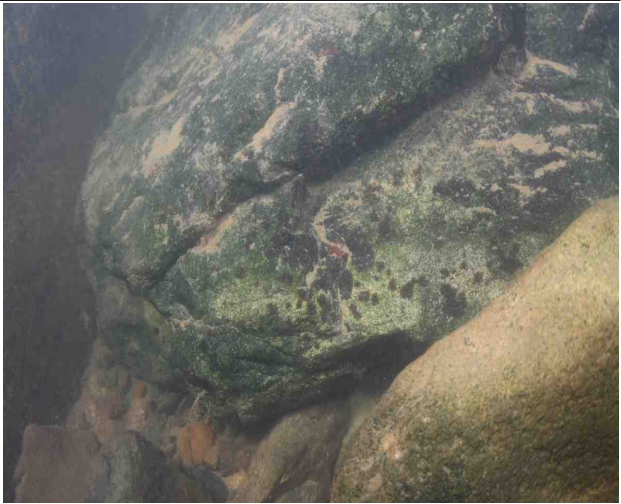
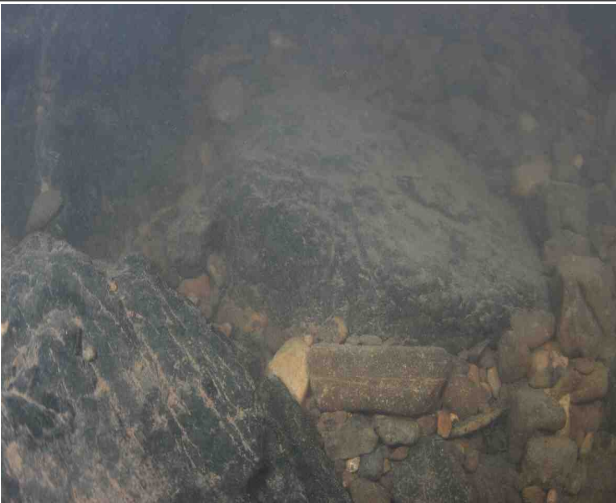
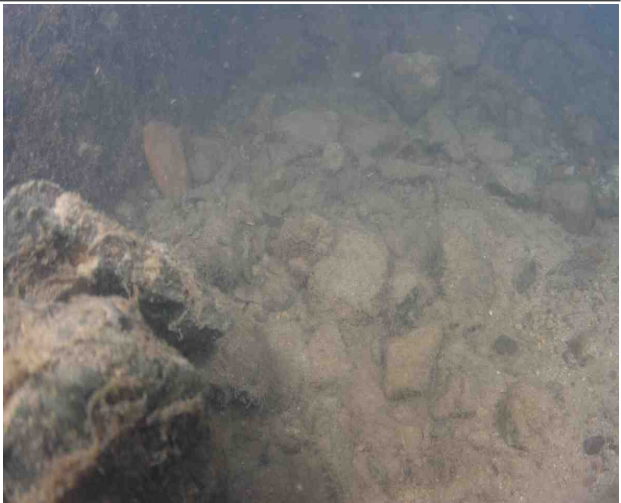
⑧ P4상행 교각 보호사석 상태조사

| P4상행 교각 보호사석, 상태 양호 | P4상행 교각 보호사석, 상태 양호 |

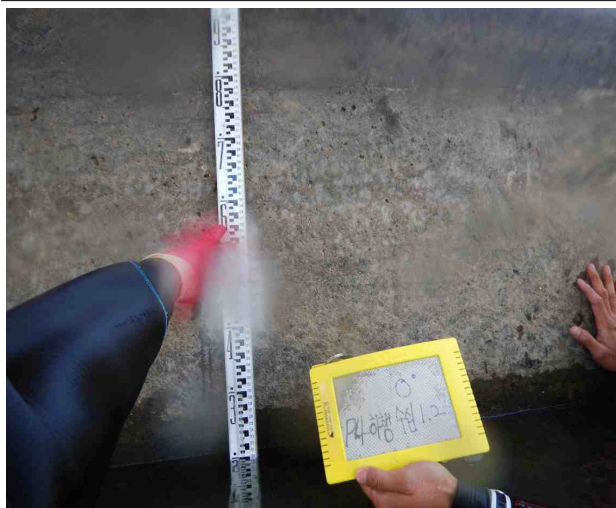
P4하행 0° 면(수심1.20m), 표면상태 양호

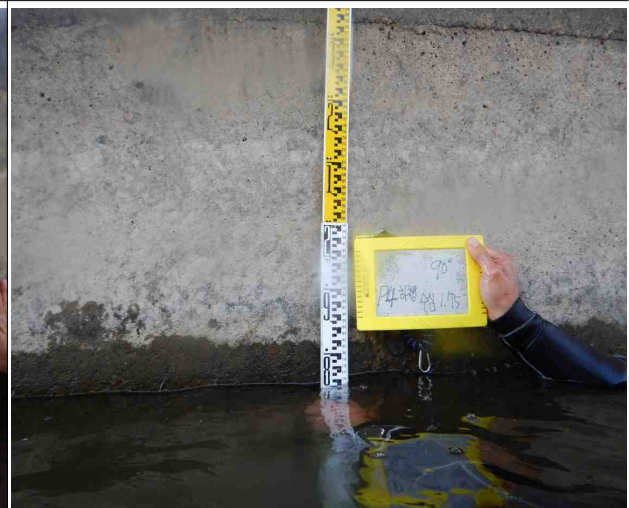
P4하행 90° 면(수심1.75m), 표면상태 양호

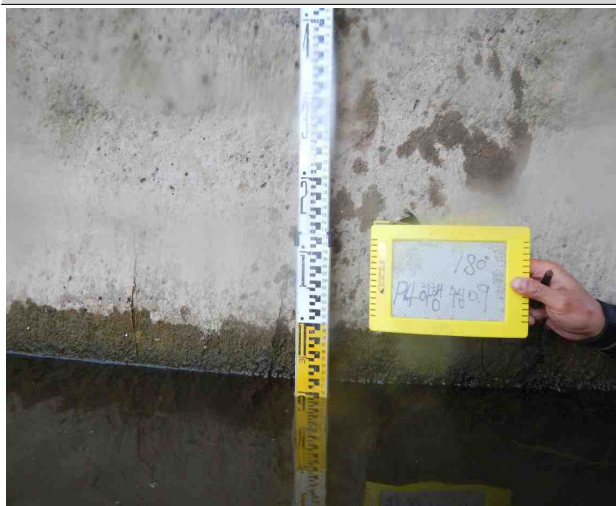
P4하행 180° 면(수심0.90m), 표면상태 양호

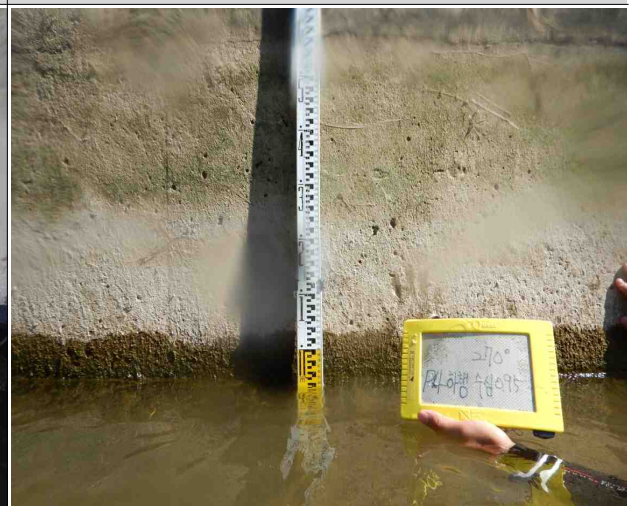
P4하행 270° 면(수심0.95m), 표면상태 양호

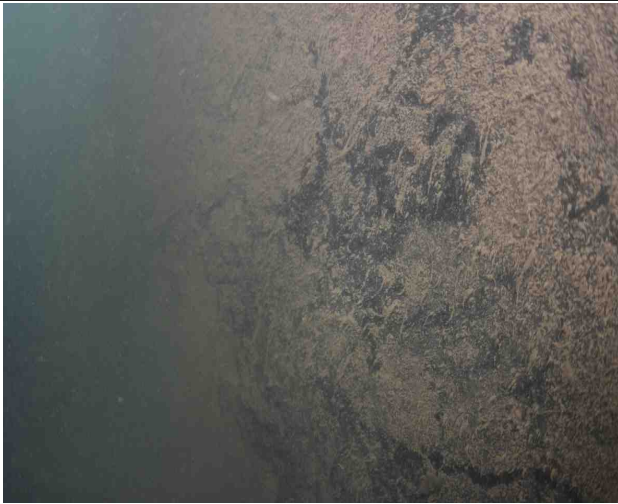
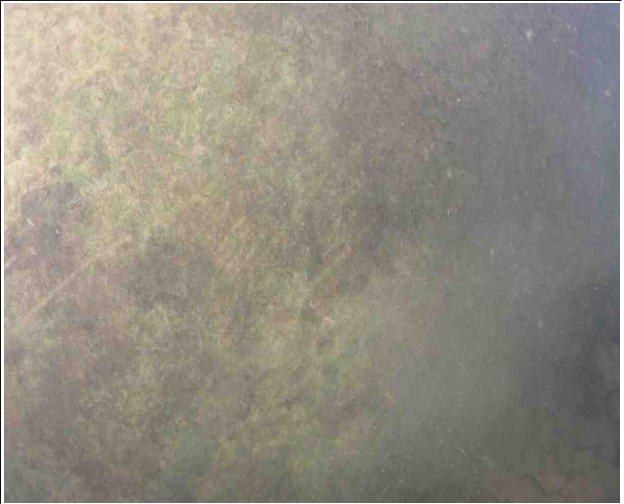
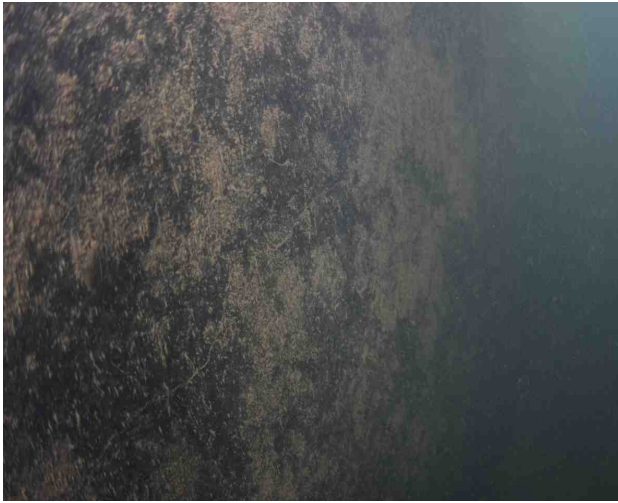
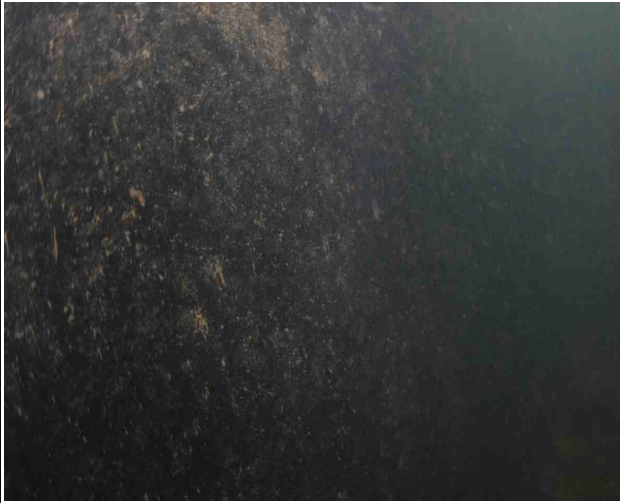
⑥ P4하행 교각 수중부 외관조사

| P4하행 교각 수중부, 표면상태 양호 | P4하행 교각 수중부, 표면상태 양호 |

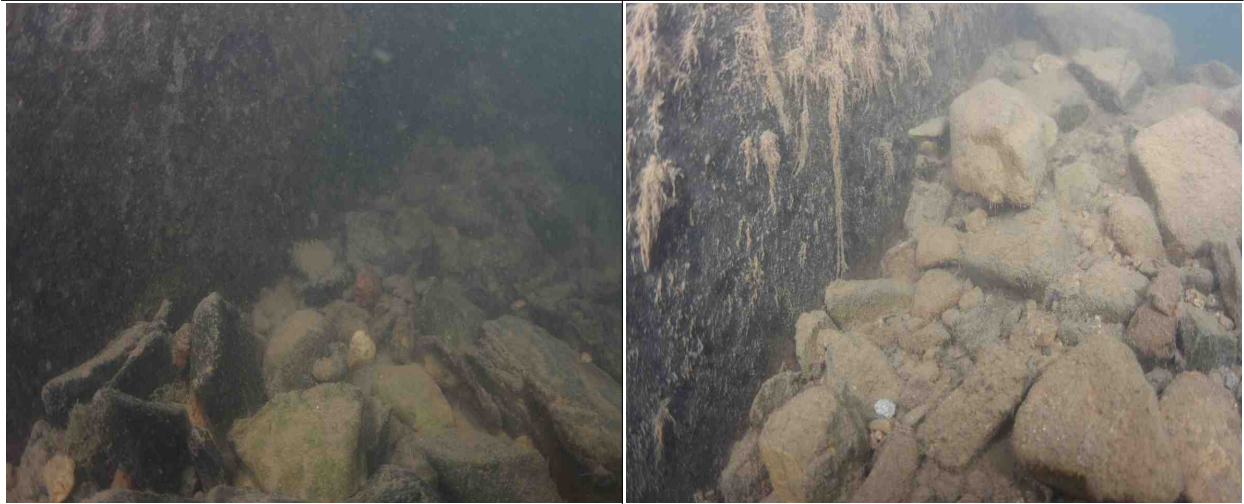
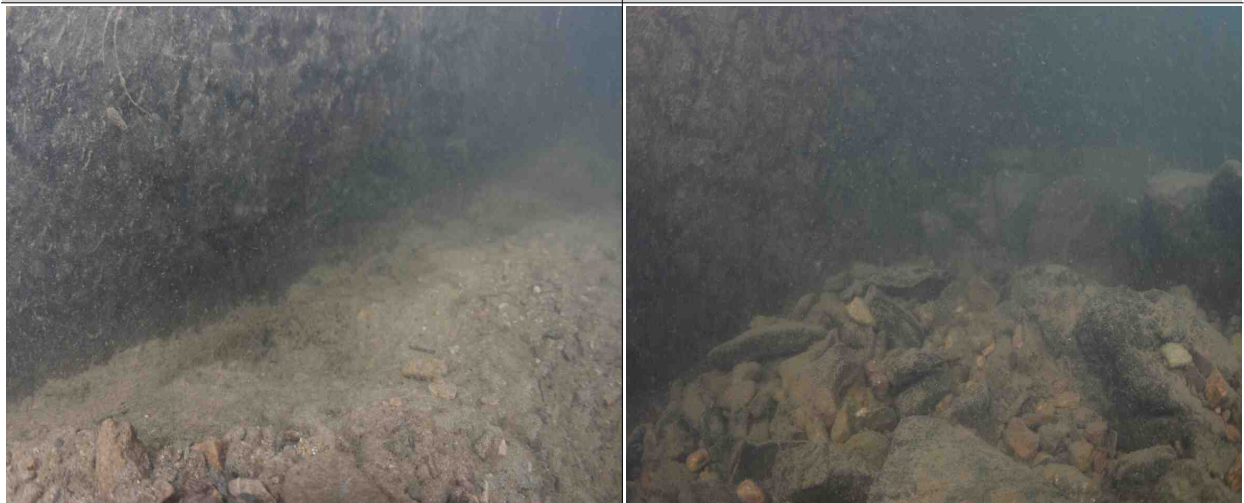
⑦ P4하행 교각 기초저면 상태조사

P4하행 교각 기초저면, 상태 양호

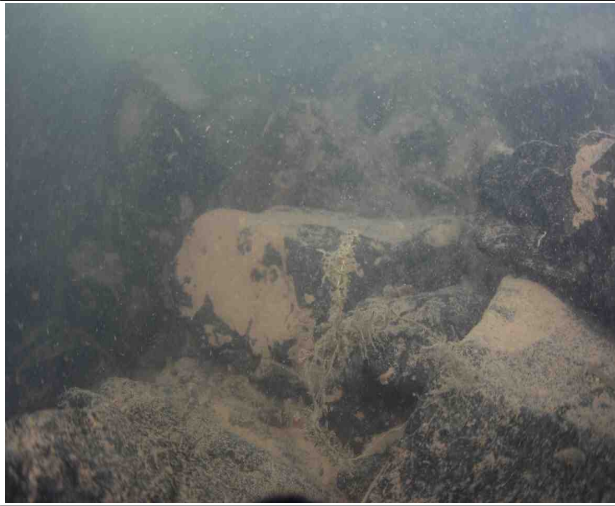
P4하행 교각 보호사석, 상태 양호

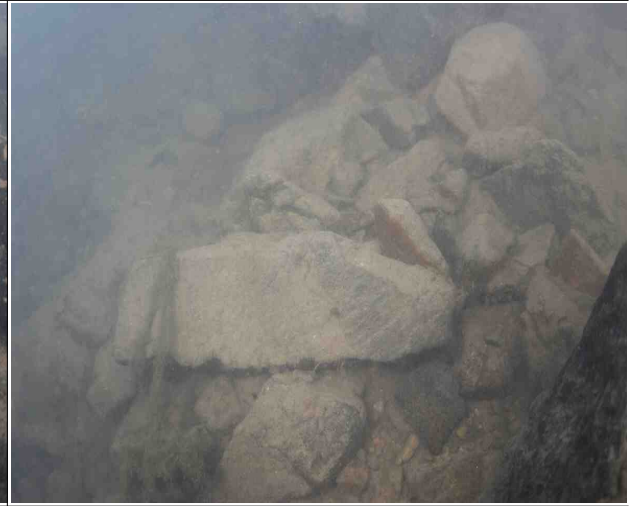
P4하행 교각 보호사석, 상태 양호

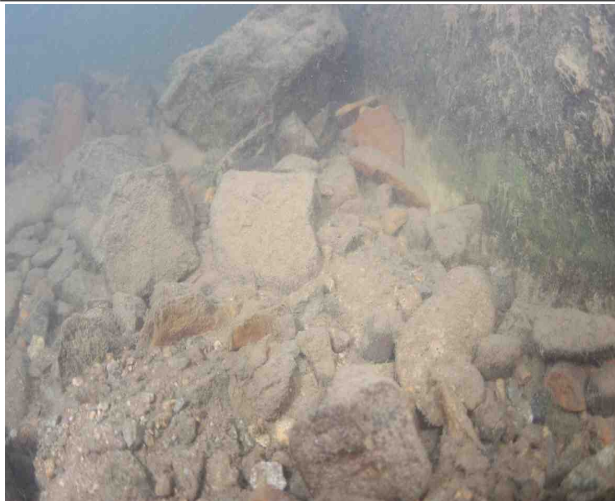
P4하행 교각 보호사석, 상태 양호

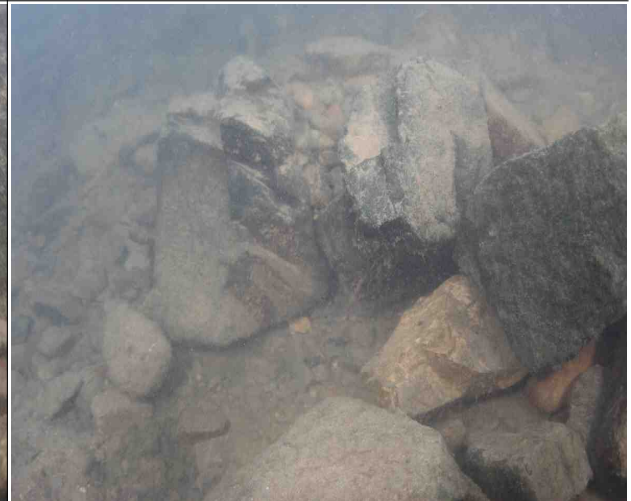
P4하행 교각 보호사석, 상태 양호

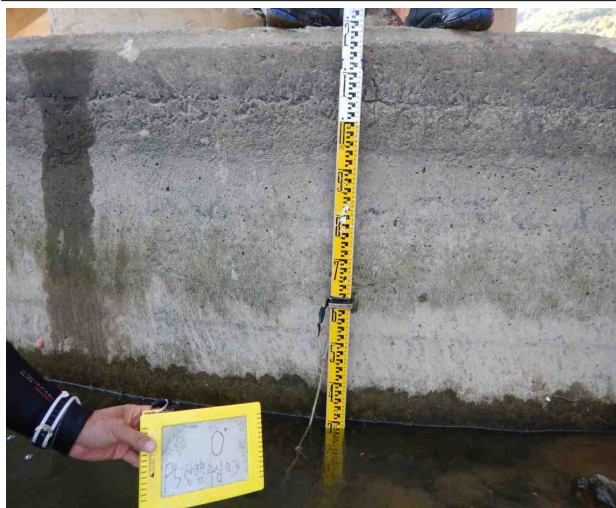
P5상행 0° 면(수심0.30m), 표면상태 양호

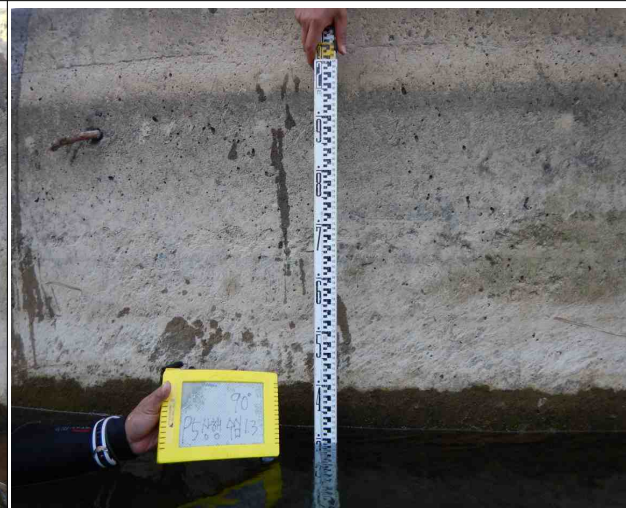
P5상행 90° 면(수심1.30m), 표면상태 양호

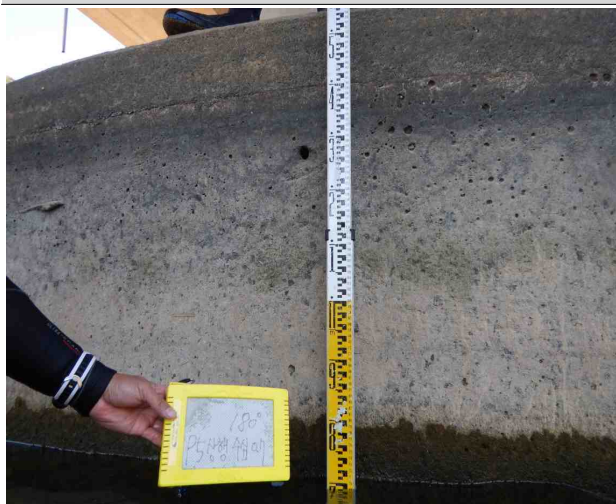
P5상행 180° 면(수심0.70m), 표면상태 양호

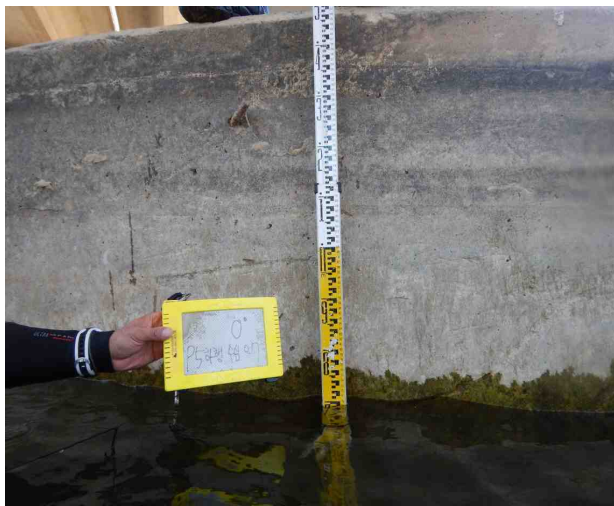
P5하행 0° 면(수심0.70m), 표면상태 양호

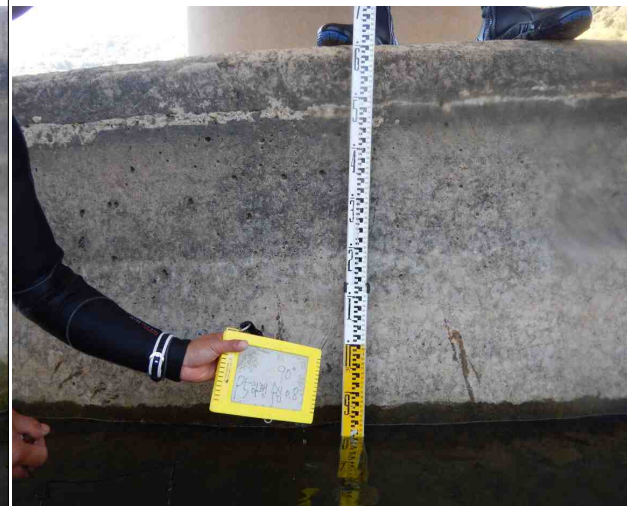
P5하행 90° 면(수심0.80m), 표면상태 양호

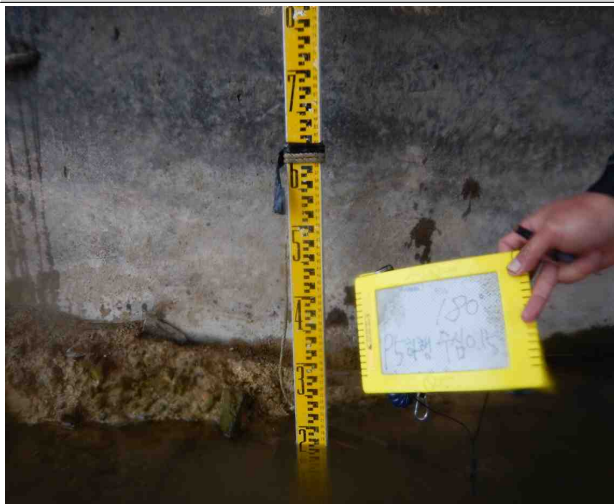
P5하행 180° 면(수심0.15m), 표면상태 양호

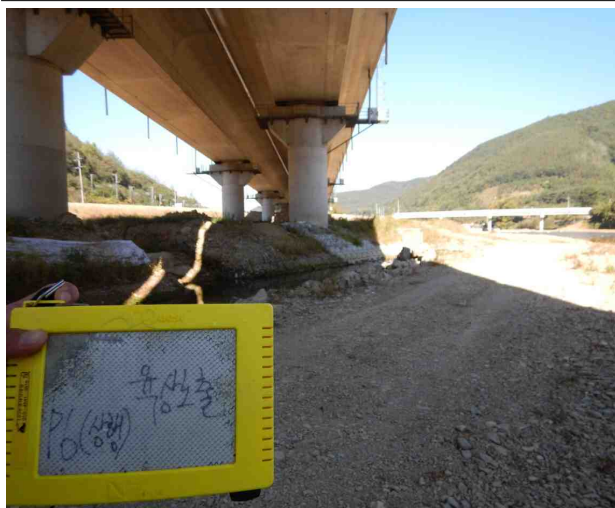
P6상행(육상노출), 표면상태 양호

P6 교각은 상, 하행선 모두 전면이 육상에 노출되어 있었다. 육안으로 관측시 균열 및 파손 등이 없는 양호한 상태이다.

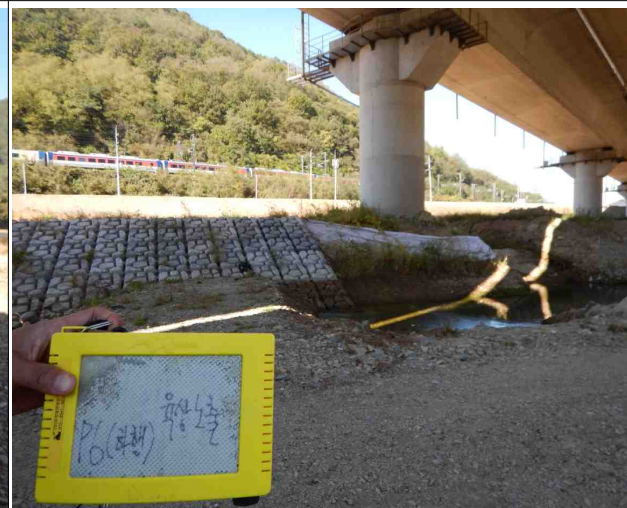
P6하행(육상노출), 표면상태 양호
