# 제 출 문

귀사에서 의뢰하신 『2015년 하반기 시설물 안전점검용역(1구간 정밀안전진단)』을 성실히 수행하고 청도천1교(대구, 부산)의 결과를 본 보고서에 수록하여 부속자료와 함께 제출합니다.

## 청도천1교(대구) 정밀안전진단 결과표

| 가. 일반현황 | | | | | |
|---|---|---|---|---|---|
| 시설물 위치 | 경상북도 청도군 청도읍 유포리 (부산기점 54.5k) | 시설물 규모 | L=58.0m, B=12.60m(2차로) | | |

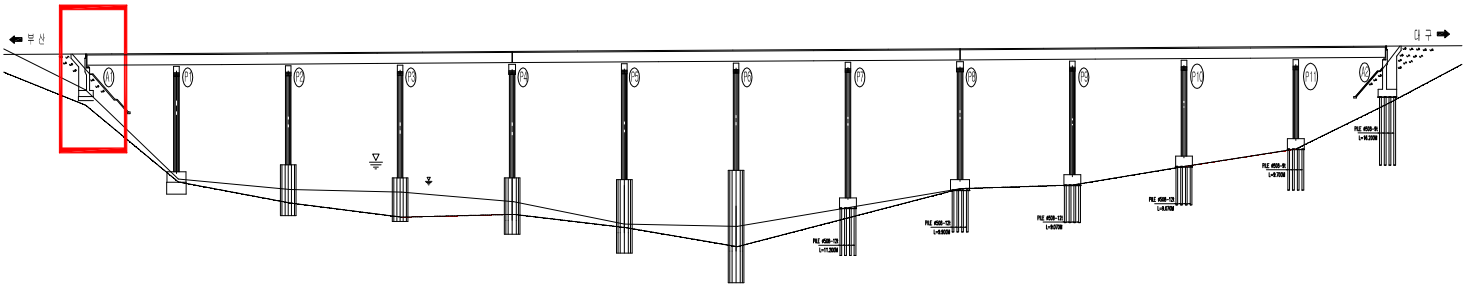
③ S1 접속부 단차

- 시공초기 지반 안정화 단계과정
- 상태변화 지속관찰
  - 방호벽단차 : h=48mm
  - 포장단차 : h=9mm

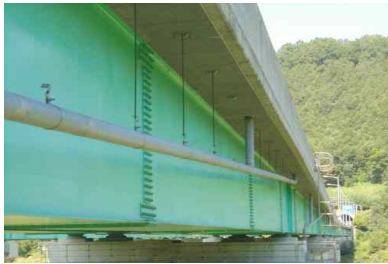
③ S6 배수관 연결재 탈락

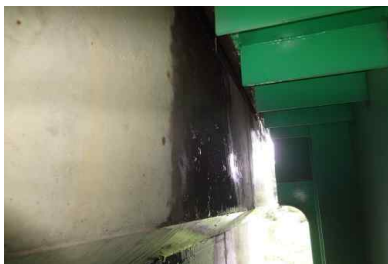
② 신축이음누수(부산, A1)

| 구 분 | 손상내용 | 보수방안 | 손상<br>물량 | 보수<br>물량 | 단위 | 단가<br>(천원) | 공사비<br>(천원) | 우선<br>순위 | 비고 |
|---|---|---|---|---|---|---|---|---|---|
| | 신축이음누수 | 유도배수 | 3.0 | 4.50 | m | 200 | 900 | 3 | (A1) |

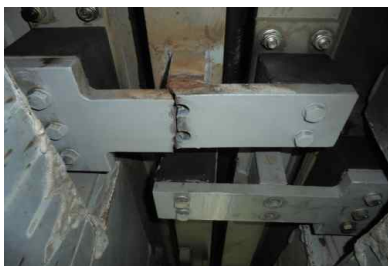
② 간격조절재 파단(부산, P8)
