## 제 3장 현장조사 및 시험

### 3.1 개 요

청도천1교(대구,부산)는 경상북도 청도군 청도읍 유흥리(부산기점 55.1km)에 위치하고 있으며, 2006년도에 준공되어 약 10년의 공용기간이 경과하고 있으며, 국도55호선 및 청도천을 횡단하고 있는 1종 시설물이다.

청도천1교의 연장은 580.0m(40+3@50.0+4@50.0+3@50+40m)이며, 상부구조는 4경간 및 3경간이 연속되어 시공된 Steel Box Girder 형식이며, 하부구조의 교대는 역T형, 교각은 T형이며, 기초는 강관파일기초 및 직접기초, 우물통기초로 시공되어 있다.

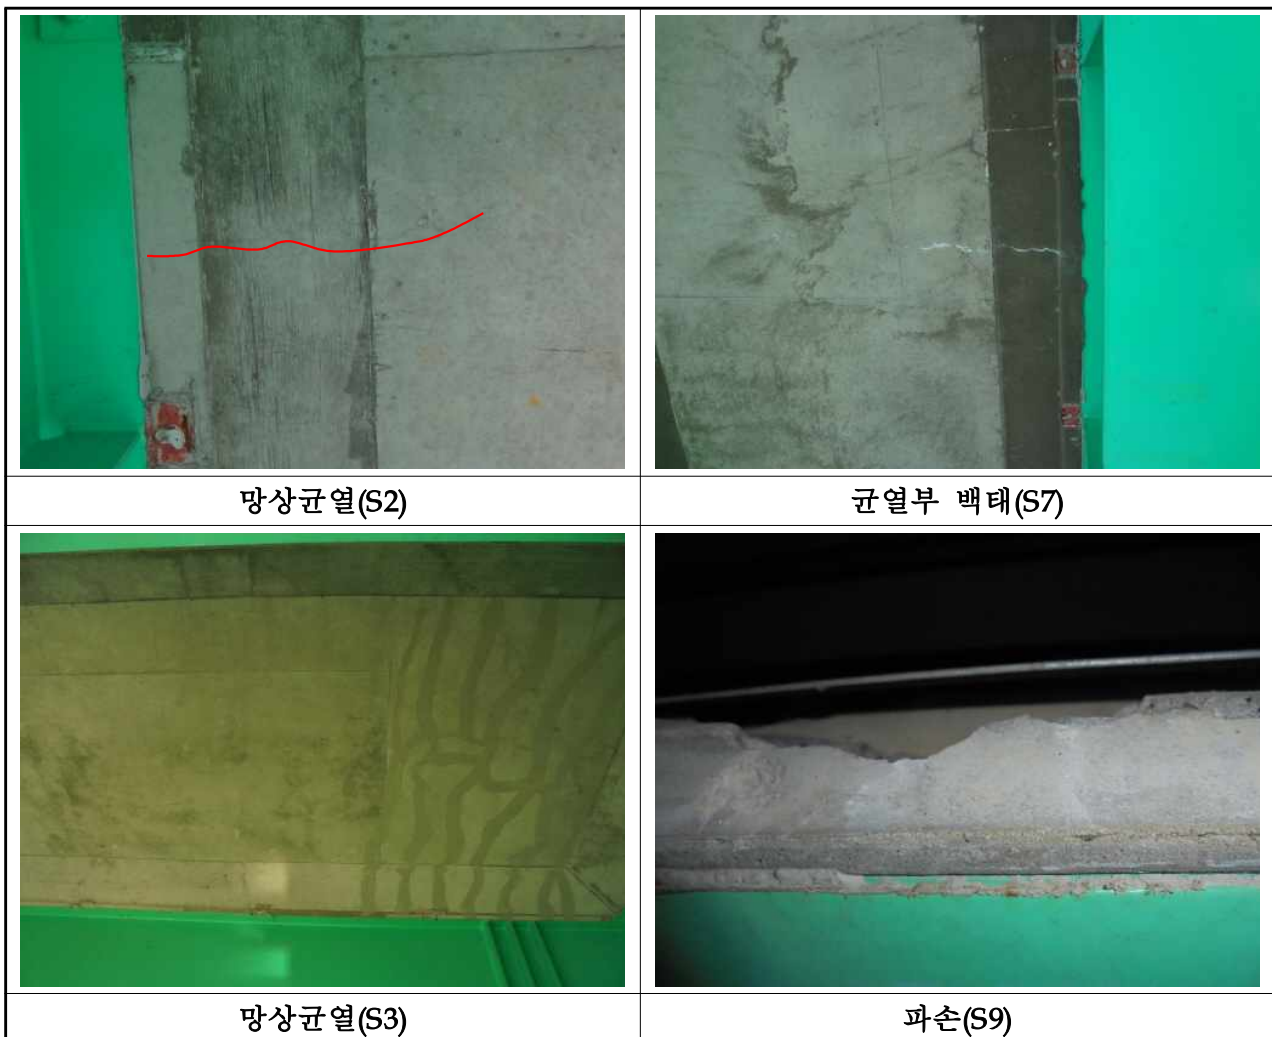
【사진 3.2.2】 바닥판 손상현황(대구)

- 바닥판 하면에 대한 외관조사 결과, 거더와 거더사이에서 망상균열과 폭 0.3mm 미만의 횡방향균열, 균열부 백태와 캔틸레버부에서 백태, 균열, 균열부 백태 등이 일부 조사되었다.
- 바닥판 하면에서 발생한 균열 및 망상균열은 바닥판의 건조수축이 구속되어 발생한 비구조적인 손상으로 판단되며, 손상의 진전은 없는 것으로 확인되었다.
- 단부파손은 신축이음 시공 시 발생한 것으로 판단되며, 내구성 확보를 위한 적정보수가 바람직 할 것으로 판단된다.

- 균열 및 망상균열은 구조적인 안전성의 문제는 없는 상태로서, 거더의 구속에 의한 횡방향의 건조수축 균열로 판단된다. 일부 열화부 및 균열부 우수접촉에 의한 백태가 국부적으로 관찰되는 상태로서, 내구성 저하방지를 위한 표면처리 및 지속적인 관찰이 필요할 것으로 판단된다.
- 파손은 신축이음 단부측에서 관찰되며, 신축이음 시공당시 외부충격에 의해 발생한 것으로 판단된다. 따라서 파손부 내구성 저하방지를 위한 단면보수 실시가 적절할 것으로 판단된다.

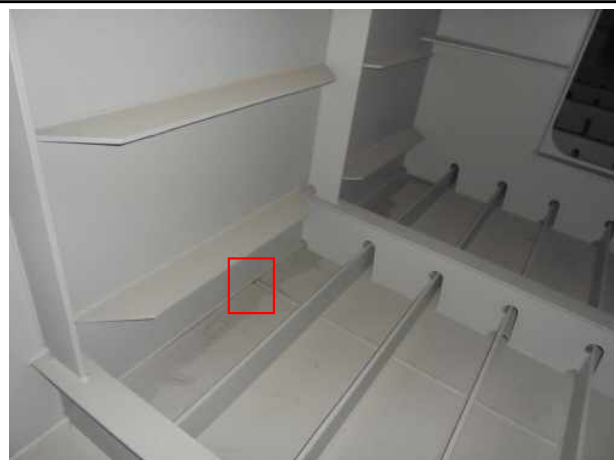
- 강박스 거더 내부는 용접부 결함, 강재 변형 등의 손상이 없는 것으로 확인되었으나, 현장이음부를 통한 우수유입흔적 및 용접열 등의 원인에 의한 소규모 도장손상 등이 국부적으로 발생한 것으로 확인되었다.
- 거더 내부에 도장보수가 시행된 부위는 들뜸, 도장탈락 등이 없는 양호한 상태로 확인되었다.

도장손상(S5-G1-LF)

- 하부플랜지에 발생한 우수유입의 경우 현장이음부를 통해 발생한 손상으로 현재 현장이음부 틈 씰링처리가 시공된 상태로서 기존의 흔적이 남아있는 상태로 판단된다. 일부 소규모 도장손상이 국부적으로 관찰되며 재도장을 실시하여 유지관리하는 것이 바람직하며, 씰링부 및 단부측을 통한 외부 우수유입 유무에 대해 지속적인 관찰이 필요할 것으로 판단된다.
- 거더내부는 대체적으로 양호한 상태로 조사되었으며, 시건장치 철물절단 손상에 대해서는 외부인 출입 우려가 있으므로 적정보수를 실시하여 관리하는 것이 바람직하다.

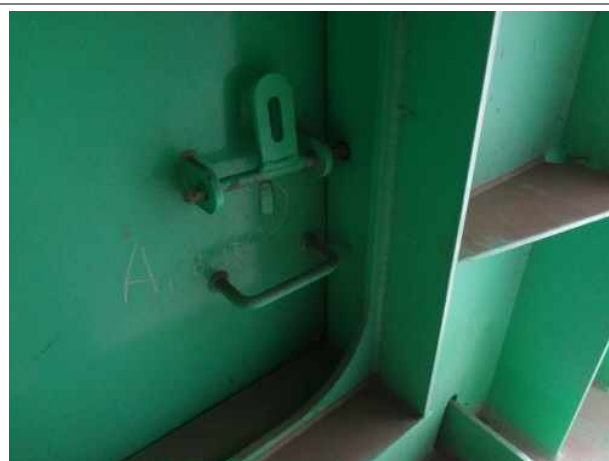
시건장치 철물절단(S1-G2)

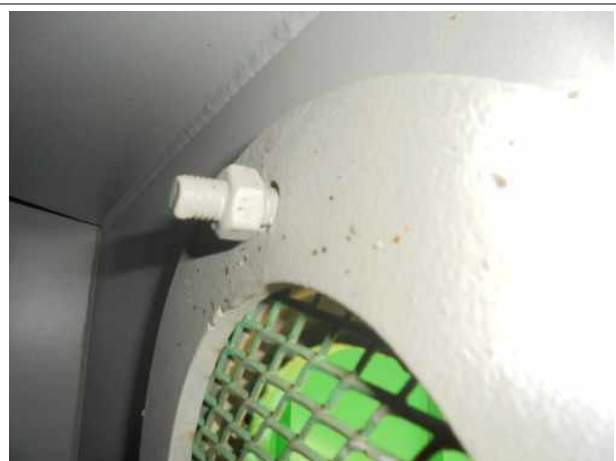
환기구 볼트이완(S11-G1-RW)

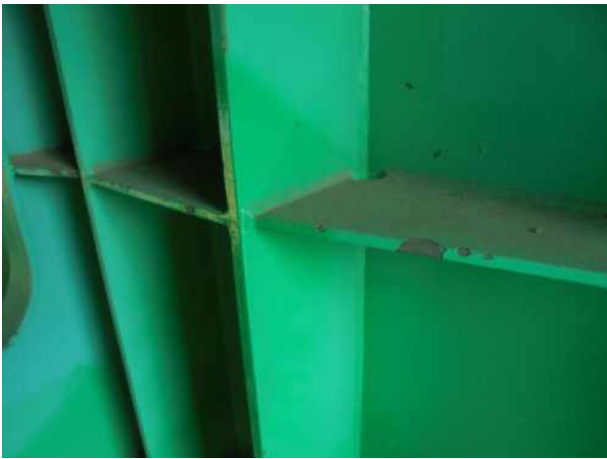
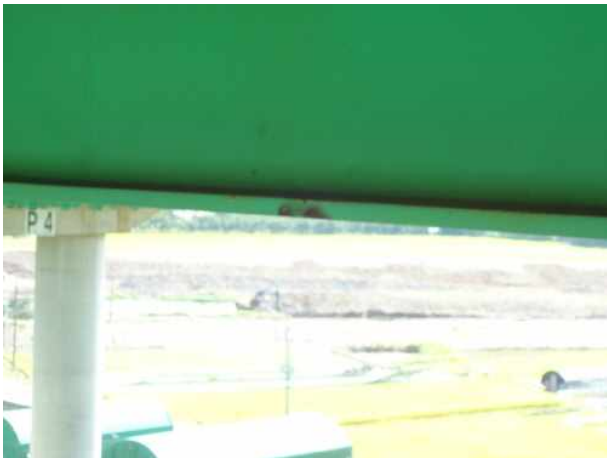
【사진 3.2.5】 강박스 거더 외부 손상현황(대구)

- 강박스 거더 외부는 용접부 결함, 강재 변형 등의 손상은 없는 것으로 확인되었으나, 온도 및 습도, 도장두께의 불균일 등의 환경적·시공적인 원인 등에 의한 도장손상이 일부 확인되었다.

| 도장손상(S4-G1) | 도장손상(S9-G1-LF) |

- 거더 하부플랜지 및 단부측에 발생한 국부적인 도장손상은 구조물의 안전성에 문제는 없는 것으로 판단되나, 내구성 확보 차원의 재도장 보수가 필요하다.

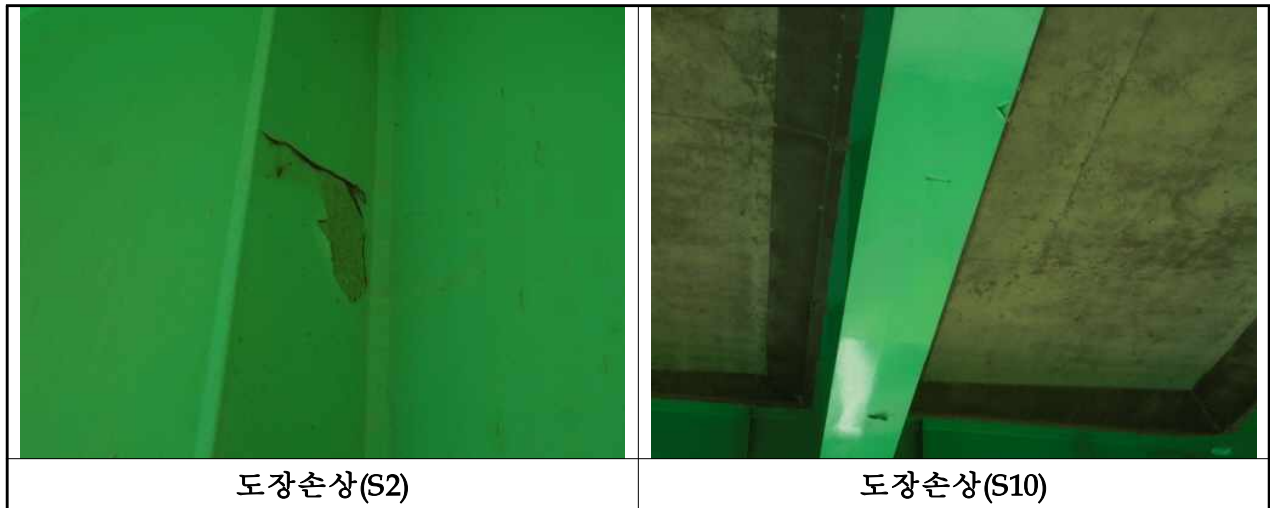
【사진 3.2.7】 가로보 및 세로보 손상현황(대구)

- 가로보 및 세로보에 대한 외관조사 결과, 용접부 결함, 강재 변형 등의 손상은 없는 것으로 확인되었으나, 온도 및 습도, 도장두께의 불균일 등의 환경적·시공적인 원인 등에 의한 도장손상이 일부 확인되었다.

- 가로보 및 세로보에 발생된 국부적인 도장손상은 구조물의 안전성에 문제는 없는 것으로 판단되나, 내구성 확보 차원의 보수가 필요하다.

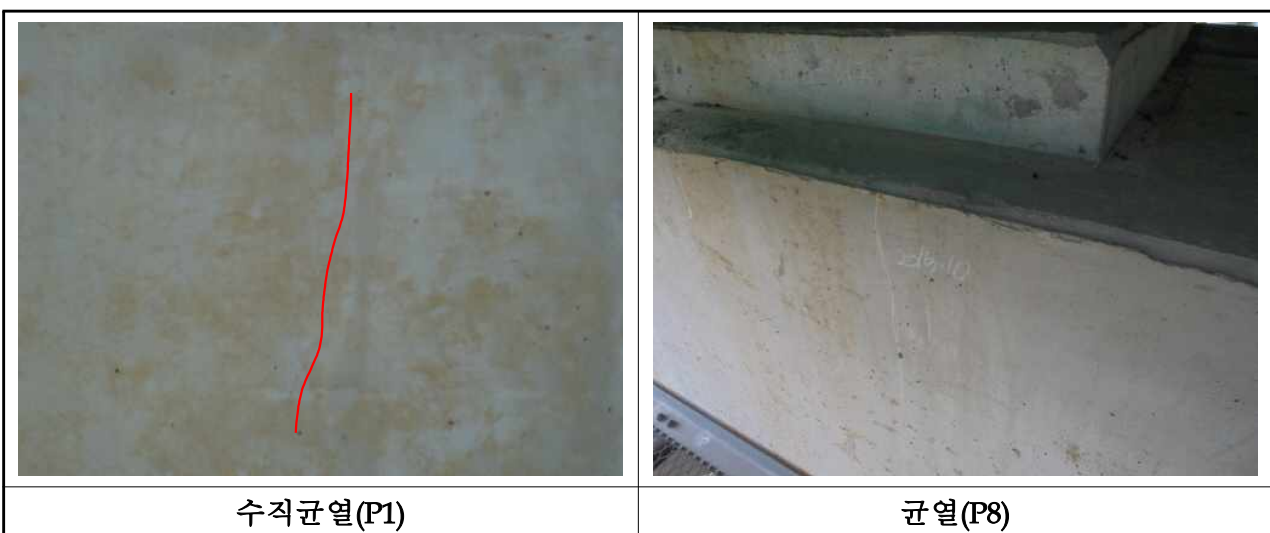
【사진 3.2.11】 교각 손상현황(대구)

- 교각 코핑부와 기둥부는 기 발생한 균열의 진전은 없는 것으로 조사되었으나, 폭 0.3mm 미만 균열과 망상균열이 일부 추가 조사되었다.

- 조사된 균열들은 균열의 패턴, 발생위치 등을 고려해 볼 때, 외력에 의해 발생된 균열이 아닌 시공초기 건조수축 및 공용년수 경과에 의한 노후화 등에 의해 발생된 비구조적인 균열로 판단되며, 일부 보수미흡에 의해 보수부 재균열이 관찰되었다. 다만 현재 정도가 경미하므로 손상 상태변화에 대한 지속관찰이 바람직할 것으로 판단된다.
- 파손, 굽힘 등 국부적으로 소규모 단면손상이 조사되었으며, 파손의 경우 단면보수를 실시하고 굽힘은 현재 정도가 경미하므로 지속관찰을 하는 것이 적절하다.
- 하부구조 교각의 조사결과 대체적으로 양호한 상태로 조사되었으며, 손상정도에 따라 내구성 확보 차원에서 보수조치를 실시하여 유지관리하는 것이 바람직하다.

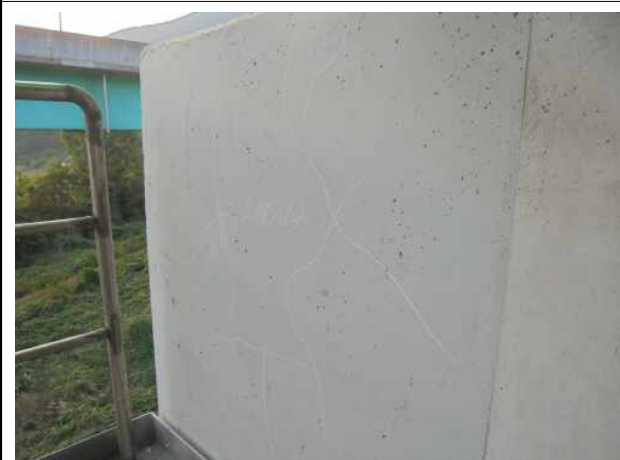
| 보수부 망상균열(P11) | 보수부재균열(P6) |

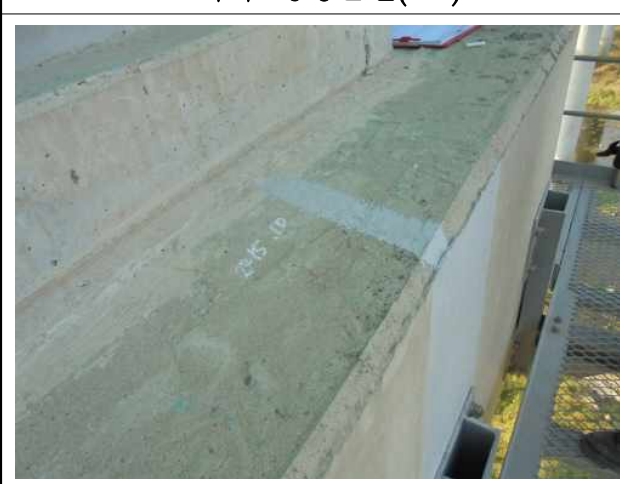
| 보수부재균열(P2) | 파손(P8) |

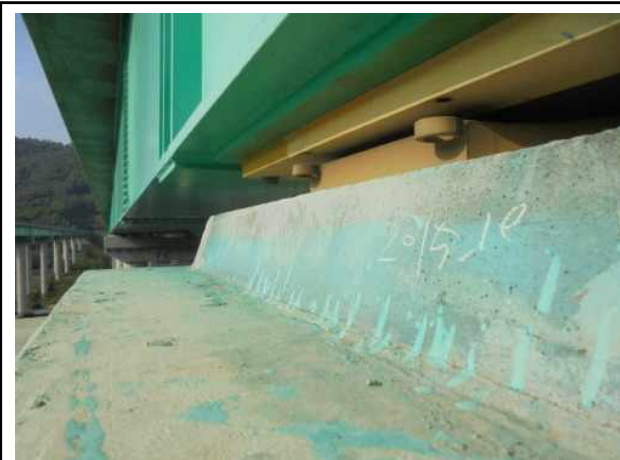
| 몰탈균열(P3) | 받침콘크리트 파손(P8) |

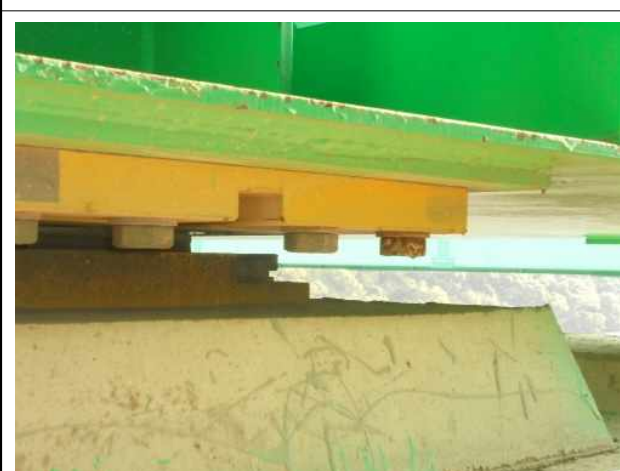
| 볼트부식(P4) | 받침 부분부식(P4) |

- 청도천1교(대구)의 교량받침은 온도변화에 따른 신장 및 수축시 여유량을 확보하고 있는 것으로 확인되어 가동상태는 양호한 것으로 판단된다.
- 받침콘크리트 및 몰탈에 발생된 균열과 받침부분 부식 등은 시공초기 건조수축 및 공용년수 경과에 의한 노후화 등에 의해 발생된 것으로 판단되며, 받침부식 및 볼트부식 손상은 현재 경미한 상태로서 상태변화에 따라 향후 도장보수를 실시하는 것이 바람직할 것으로 판단된다.

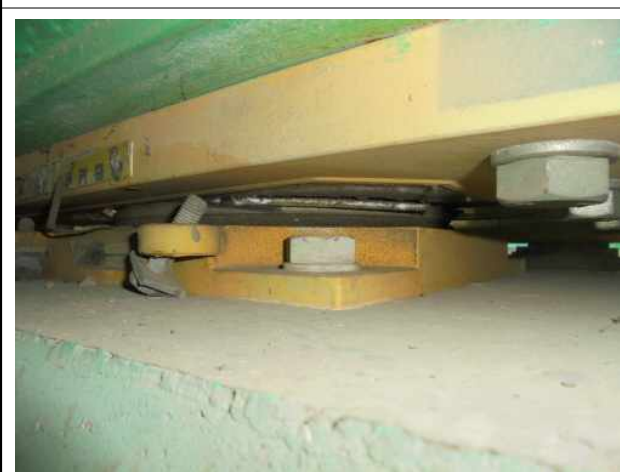
| 불소수지판 노출(P8) | 먼지막이링 손상(P11) |

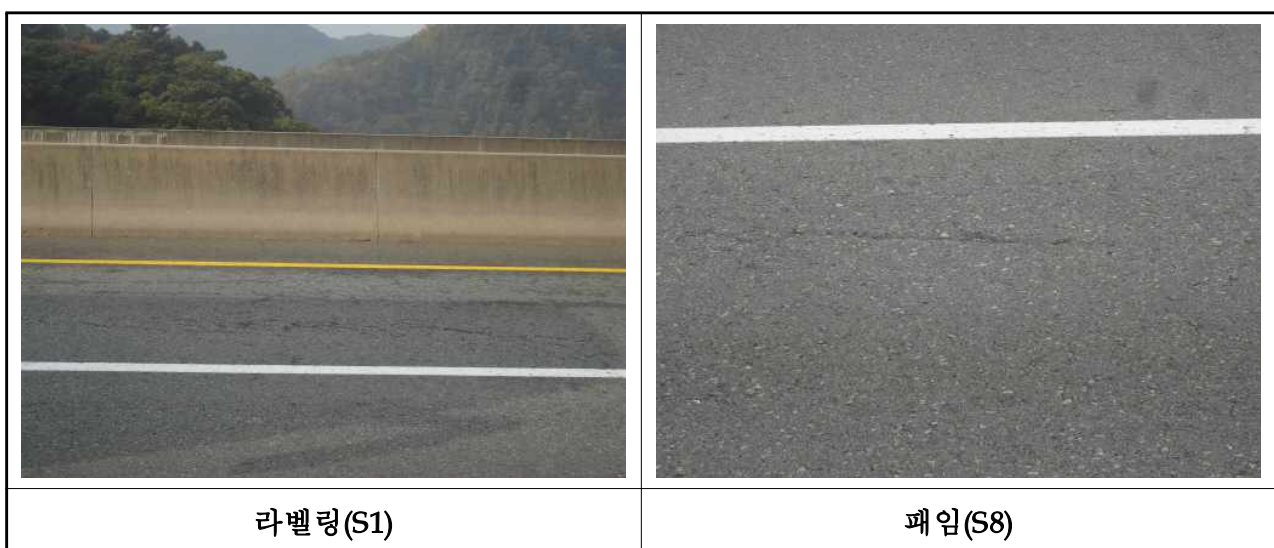
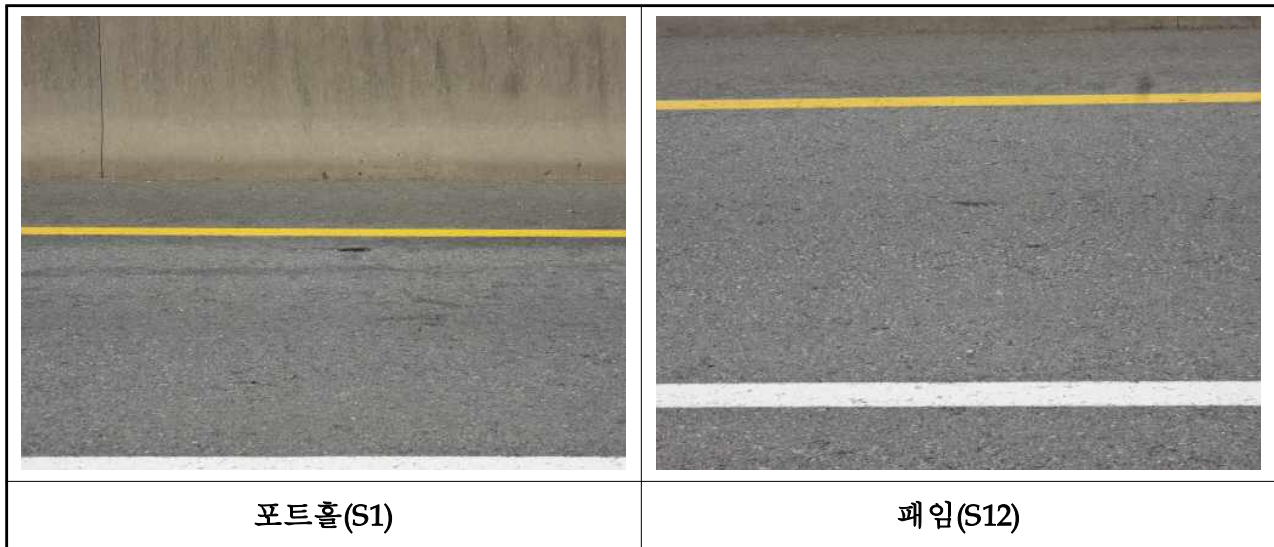
【사진 3.2.19】 교면포장 손상현황(대구)

- 라벨링은 포장면의 노후화에 의해 발생하는 손상으로 지속적인 중차량 통행 및 정밀조사에 의해 물량이 다소 증가하였다. 현재, 라벨링이 주행차량에 미치는 영향은 없는 상태로 판단되어 보수조치는 필요하지 않은 상태이며, 지속적인 주의관찰 후 노후화가 더욱 진전되어 굵은 골재가 탈리될 시점에는 보수를 실시해야 할 것으로 판단된다.
- 패임 및 포트홀은 현재 손상의 정도는 경미하나, 제설 및 우수 유입 등에 의해 손상 규모가 확대될 수 있으므로 손상 상태변화에 대한 지속관찰이 바람직할 것으로 판단된다.

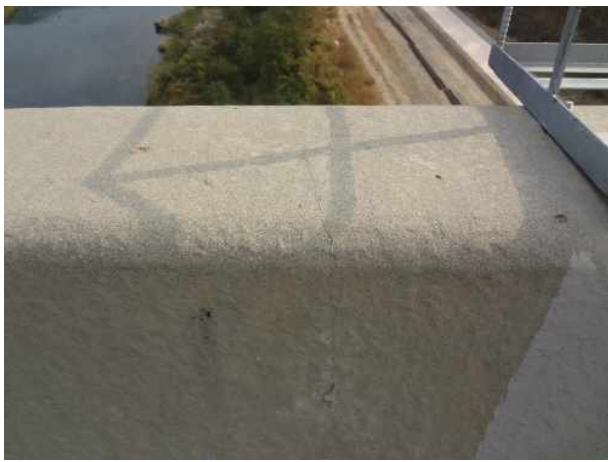
| 균열(S2) | 균열부백태(S4) |

- 방호벽에 발생한 균열은 건조수축에 의해 발생한 것으로 판단되며, 기존 균열부에 외부 우수접촉에 의해 균열부백태로 다수 조사되었다. 따라서 내구성 확보 차원에서 백태 손상에 대해서는 표면처리 실시, 폭 0.3mm 균열은 주입보수가 바람직할 것으로 판단된다.

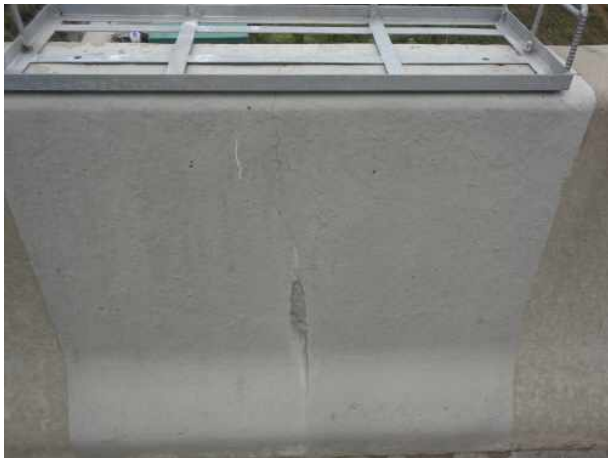
| 보수부 균열부백태(S7) | 백태(S9) |

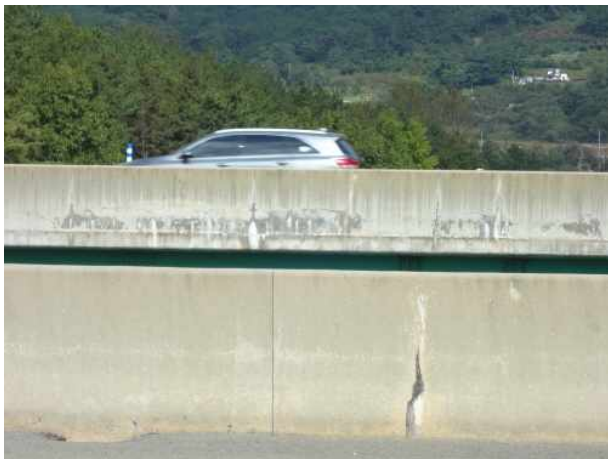
| 백태(S11) | 파손(S12) |

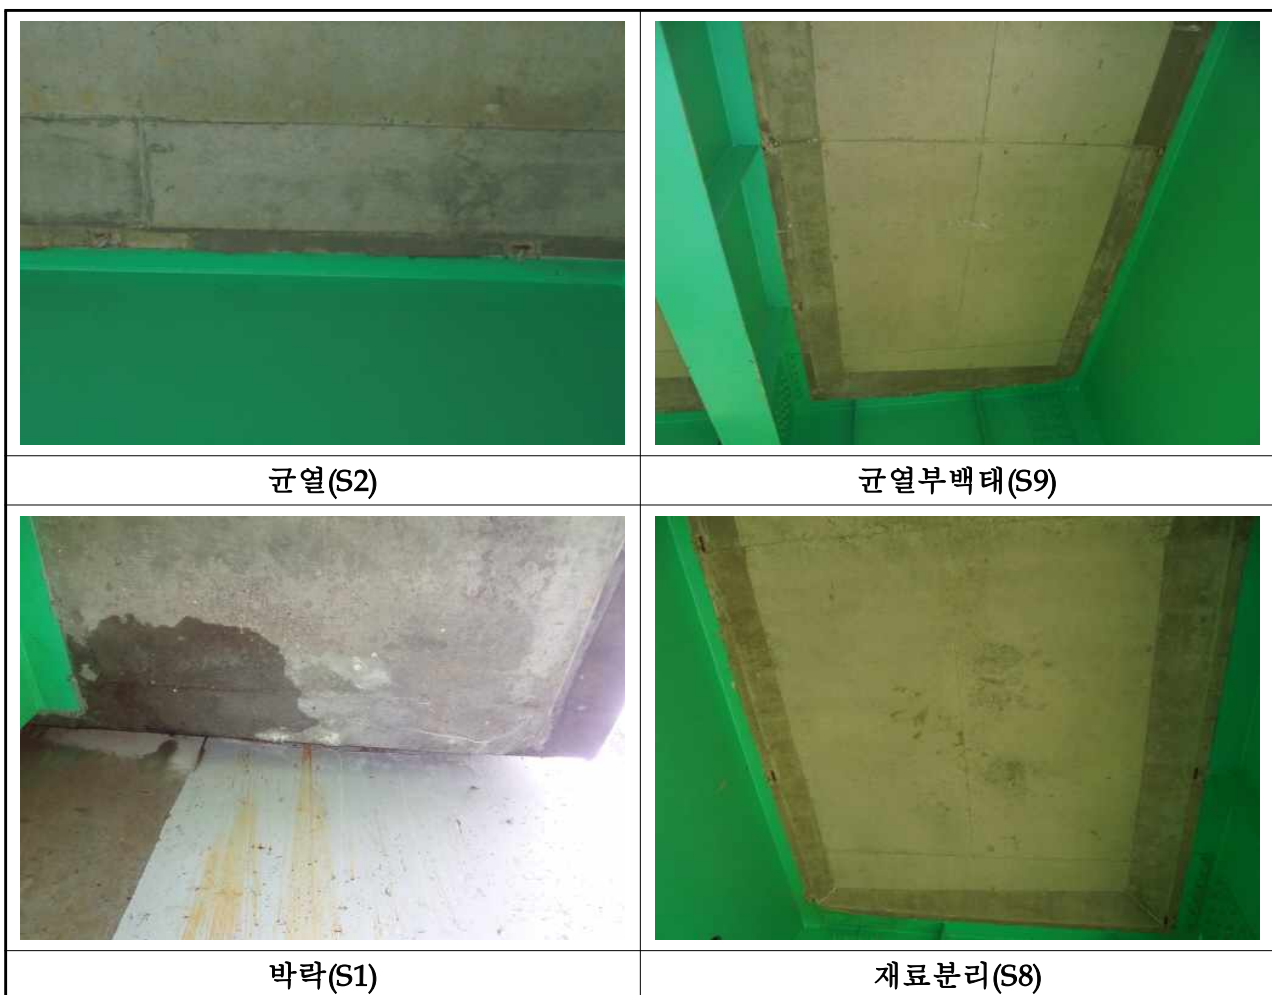
【사진 3.3.2】 바닥판 손상현황(부산)

- 바닥판 하면에 대한 외관조사 결과, 거더와 거더사이에서 표면 망상균열과 폭 0.3mm미만의 횡방향균열, 균열부 백태와 캔틸레버부에서 콘크리트 박락, 균열부 백태 등이 일부 조사되었다.
- 바닥판 하면에서 발생한 균열 및 망상균열은 바닥판의 건조수축이 구속되어 발생한 비구조적인 손상으로 판단되며, 운하중 등에 의한 손상의 진전은 없는 것으로 확인되었다.
- 캔틸레버부 발생한 콘크리트 박락과 균열부 백태는 균열부를 통한 우수유입에 의해 발생한 손상으로 손상의 진전 방지 및 내구성 확보를 위한 보수가 필요하다.

- 균열 및 망상균열은 구조적인 안전성의 문제는 없는 상태로서, 거더의 구속에 의한 횡방향의 건조수축 균열로 판단된다. 일부 열화부 및 균열부 우수접촉에 의한 백태가 국부적으로 관찰되는 상태로서, 내구성 저하방지를 위한 표면처리 및 지속적인 관찰이 필요할 것으로 판단된다.
- 박락은 신축이음 단부측에서 관찰되며, 열화부 반복적인 우수접촉에 의해 발생된 것으로 판단되며 내구성 확보차원으로 적정보수가 실시되어야 할 것으로 판단된다.

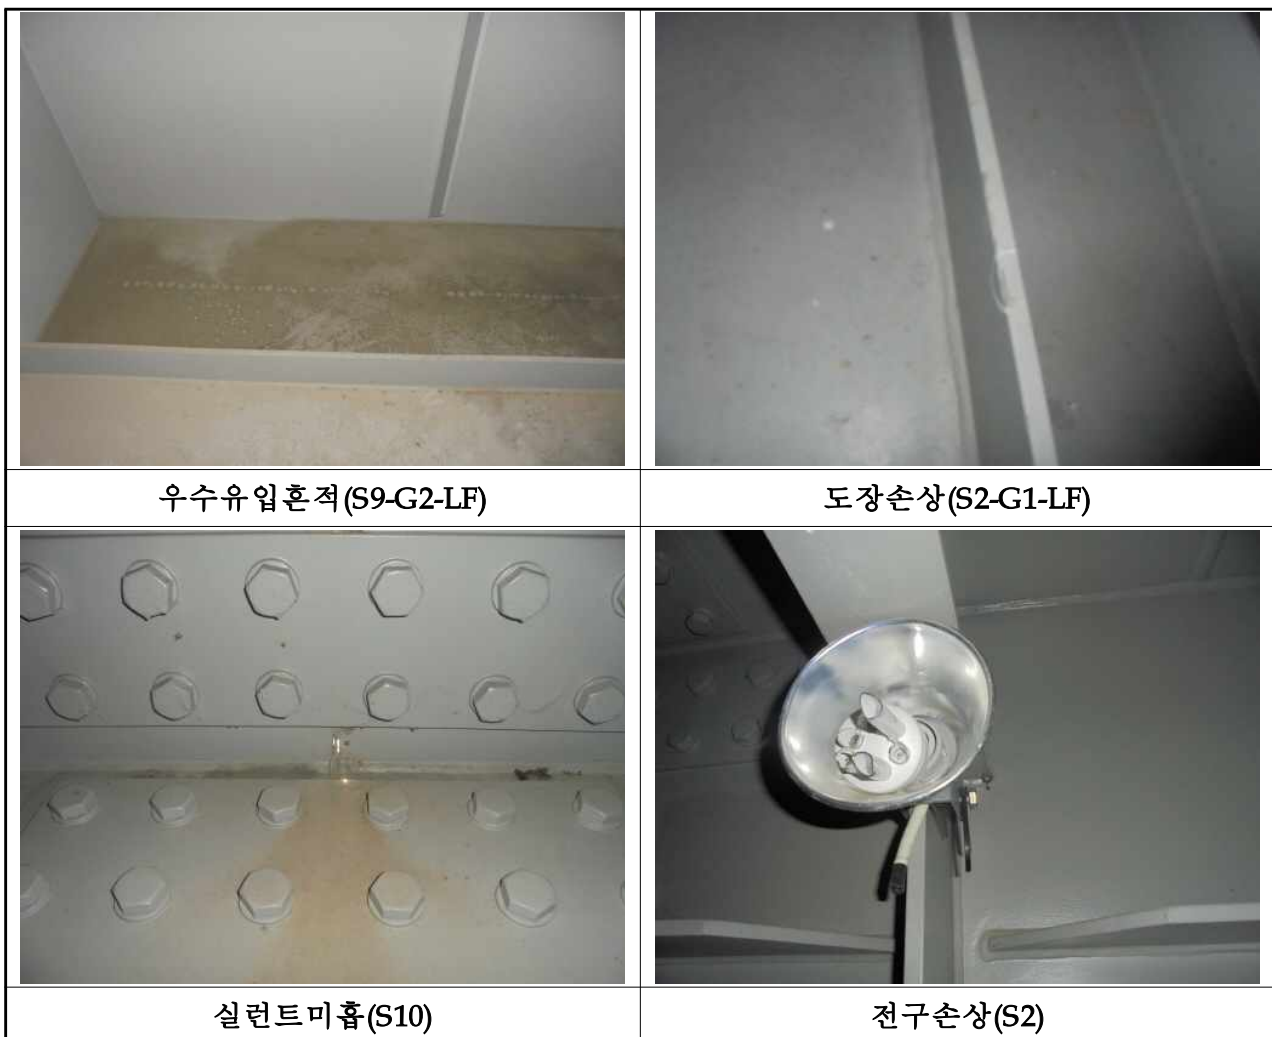
【사진 3.3.4】 강박스 거더 내부 손상현황(부산)

- 강박스 거더 내부는 용접부 결함, 강재 변형 등의 손상이 없는 것으로 확인되었으나, 현장이음부를 통한 우수유입 및 전구손상, 현장이음부 실런트 미흡, 소규모 도장손상 등이 조사되었다.
- 거더 내부에 도장보수가 시행된 부위는 들뜸, 도장탈락 등이 없는 양호한 상태로 확인되었다.

- 하부플랜지에 발생한 우수유입의 경우 현장이음부를 통해 발생된 손상으로 강재의 부식을 유발할 수 있으므로 현장이음부 씰링과 병행하여 보수를 실시하는 것이 필요하다.
- 도장손상은 일부 추가 조사되었으며 거더내부 내구성 저하 방지를 위한 재도장 보수를 실시하는 것이 바람직하며, 전구손상에 대해서는 점검 안전 및 효율을 위하여 정비가 필요할 것으로 판단된다.

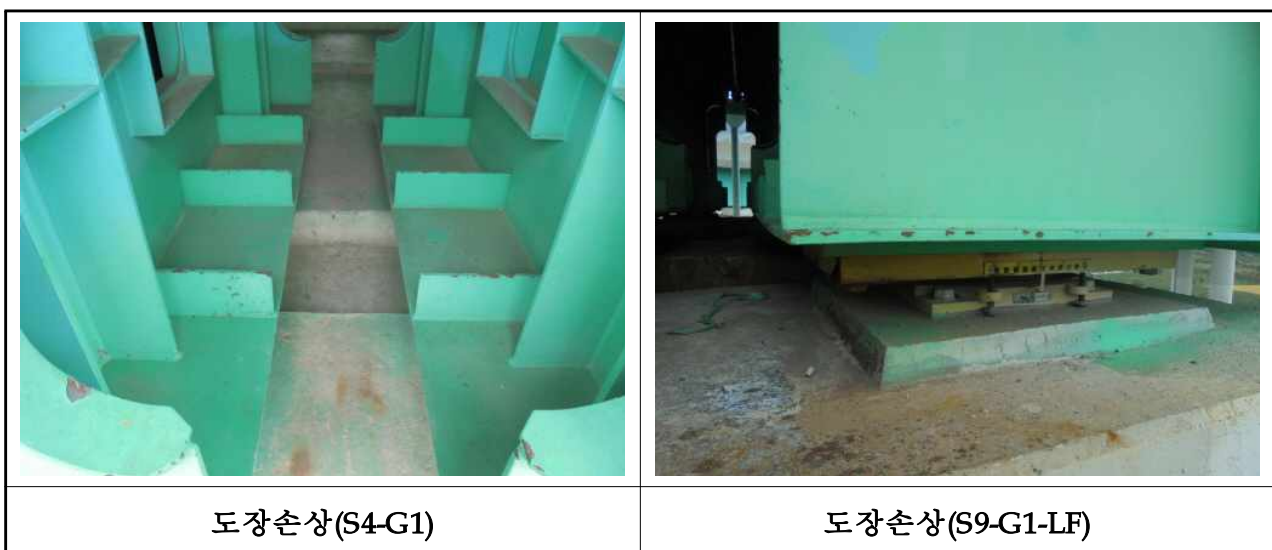
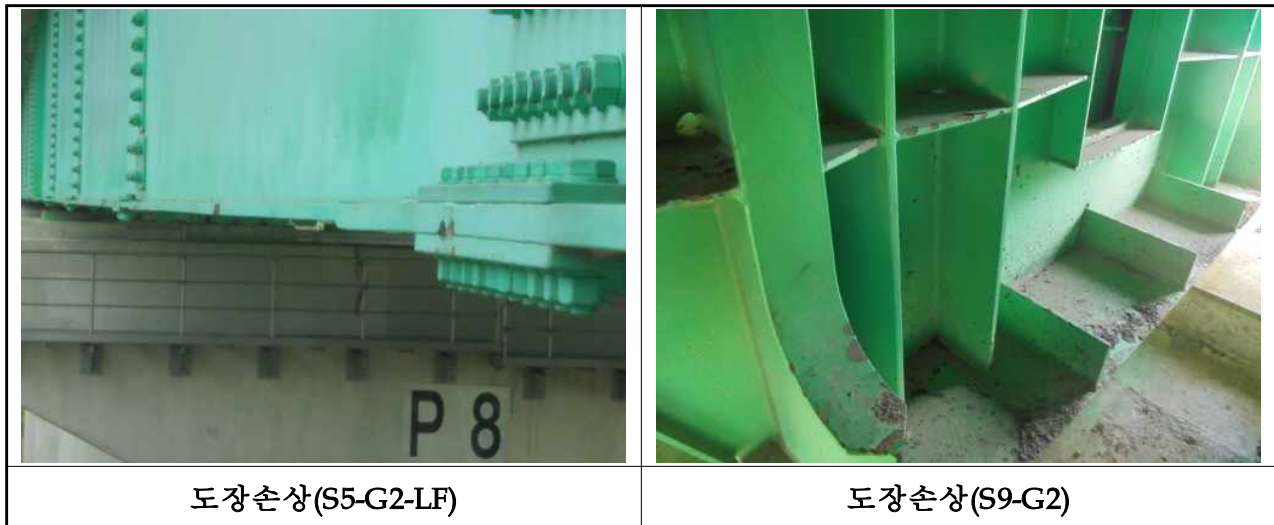
【사진 3.3.5】 강박스 거더 외부 손상현황(부산)

- 강박스 거더 외부는 용접부 결함, 강재 변형 등의 손상은 없는 것으로 확인되었으나, 온도 및 습도, 도장두께의 불균일 등의 환경적·시공적인 원인 등에 의한 도장손상이 일부 확인되었다.

- 거더 하부플랜지 및 단부측에 발생한 국부적인 도장손상은 구조물의 안전성에 문제는 없는 것으로 판단되나, 내구성 확보 차원의 재도장 보수가 필요하다.

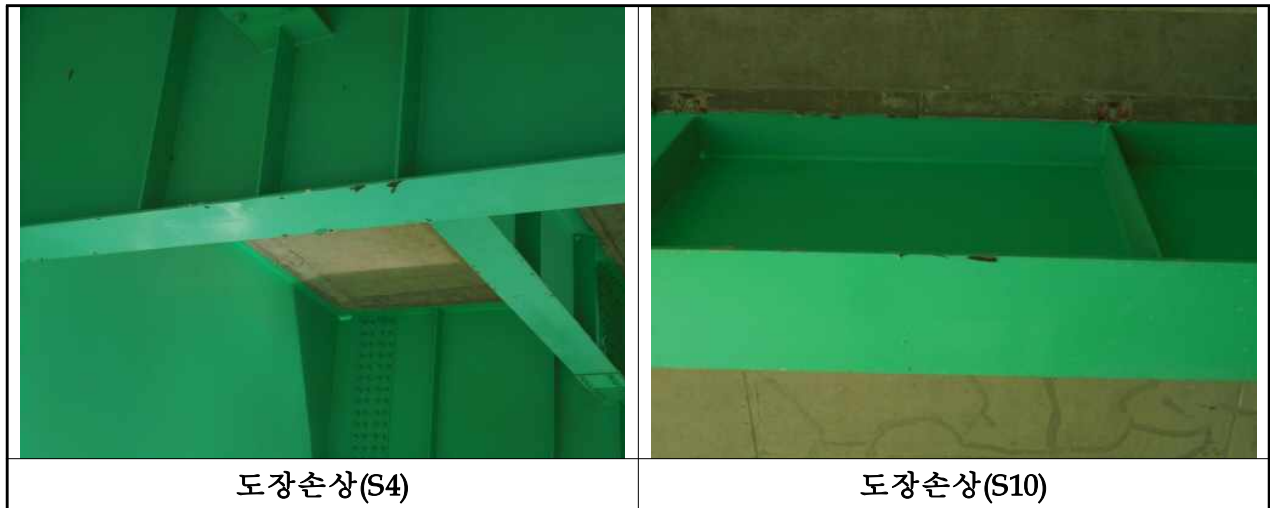
【사진 3.3.7】 가로보 및 세로보 손상현황(부산)

- 가로보 및 세로보에 대한 외관조사 결과, 용접부 결함, 강재 변형 등의 손상은 없는 것으로 확인되었으나, 온도 및 습도, 도장두께의 불균일 등의 환경적·시공적인 원인 등에 의한 도장손상이 일부 확인되었다.

- 가로보 및 세로보에 발생된 국부적인 도장손상은 구조물의 안전성에 문제는 없는 것으로 판단되나, 내구성 확보 차원의 보수가 필요하다.

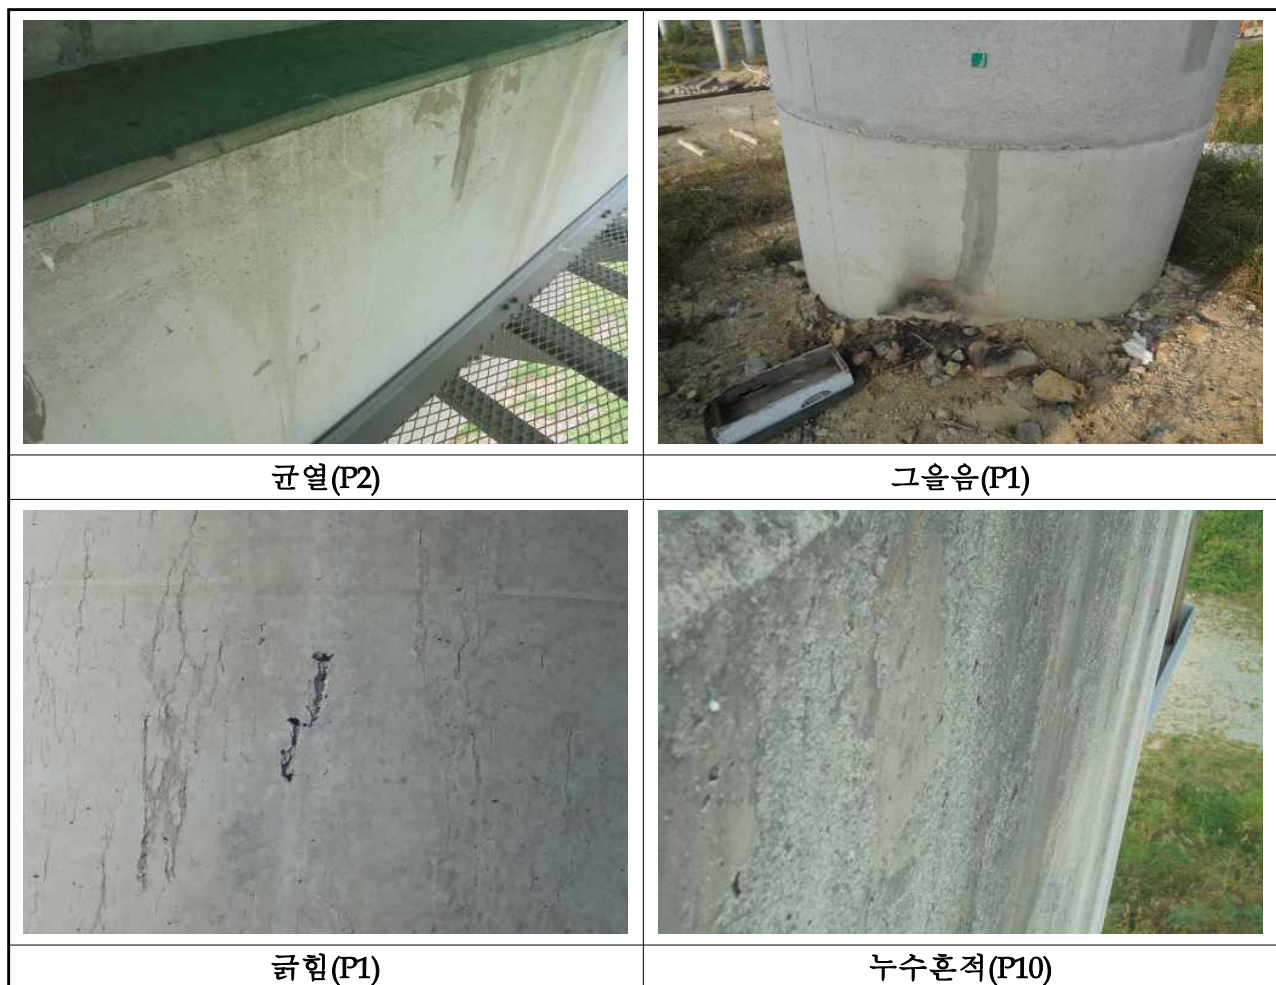
【사진 3.3.11】 교각 손상현황(부산)

- 교각 코핑부와 기둥부는 기 발생한 균열의 진전은 없는 것으로 조사되었으나, 폭 0.3mm 미만 균열과 망상균열이 일부 추가 조사되었다.
- P4의 경우 신축이음부를 통한 우수유입으로 체수 등이 발생하였으며, P6 코핑부에 국부적인 백태가 확인되었다.

- 조사된 균열들은 균열의 패턴, 발생위치 등을 고려해 볼 때, 외력에 의해 발생된 균열이 아닌 시공초기 건조수축 및 공용년수 경과에 의한 노후화 등에 의해 발생된 비구조적인 균열로 판단되며, 일부 보수미흡에 의해 보수부 재균열이 관찰되었다. 다만 현재 정도가 경미하므로 손상 상태변화에 대한 지속관찰이 바람직할 것으로 판단된다.
- 파손, 굽힘 등 국부적으로 소규모 단면손상이 조사되었으며, 파손의 경우 단면보수를 실시하고 굽힘은 현재 정도가 경미하므로 지속관찰을 하는 것이 적절하다.
- 하부구조 교각의 조사결과 대체적으로 양호한 상태로 조사되었으며, 손상정도에 따라 내구성 확보 차원에서 보수조치를 실시하여 유지관리하는 것이 바람직하다.

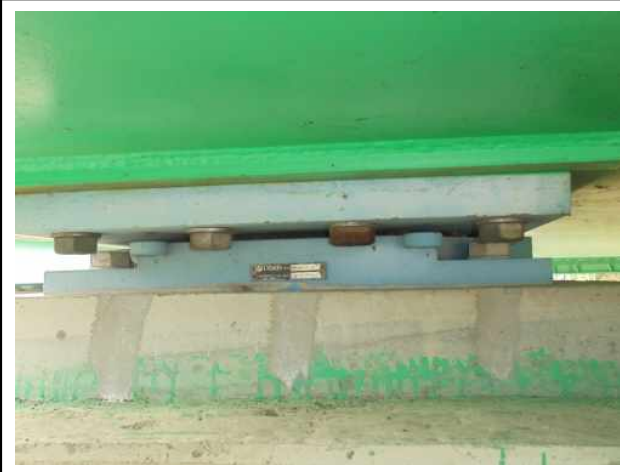
| 볼트부식(P2) | 받침부식(P8) |

- 청도천1교(부산)의 교량받침은 온도변화에 따른 신장 및 수축시 가동여유량을 확보하고 있는 것으로 확인되어 가동상태는 양호한 것으로 판단된다.
- 받침콘크리트 및 몰탈에 발생된 균열과 받침부분 부식 등은 시공초기 건조수축 및 공용년수 경과에 의한 노후화 등에 의해 발생된 것으로 판단되며, 받침부식 및 볼트부식, 소규모 단면손상은 손상정도에 따라 적정보수가 실시되는 것이 바람직하며, 먼지막이링 손상은 현재 받침기능성 및 사용성에 영향을 끼치지 않으므로 지속적인 관찰을 통한 유지관리가 바람직할 것으로 판단된다.

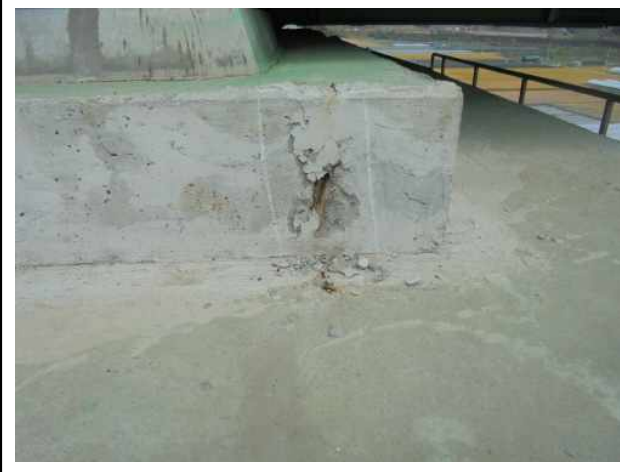
| 받침콘크리트 철선노출(P10) | 먼지막이링 손상(P1) |

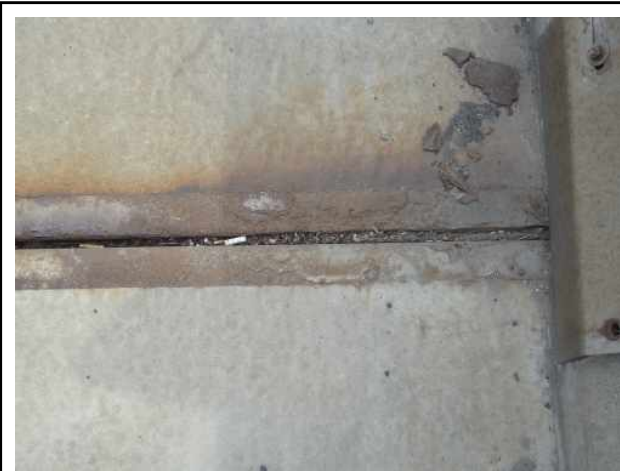
| 이물질 퇴적(EXP.J1) | 신축하부 누수(EXP.J1) |

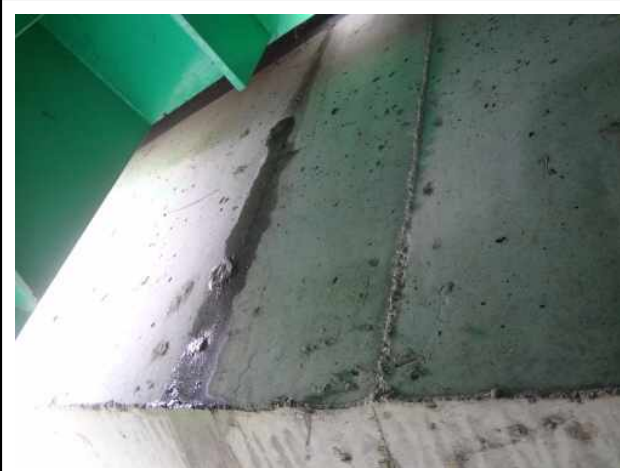
| 이물질 퇴적(EXP.J4) | 베어링 고무재손상(EXP.J2) |

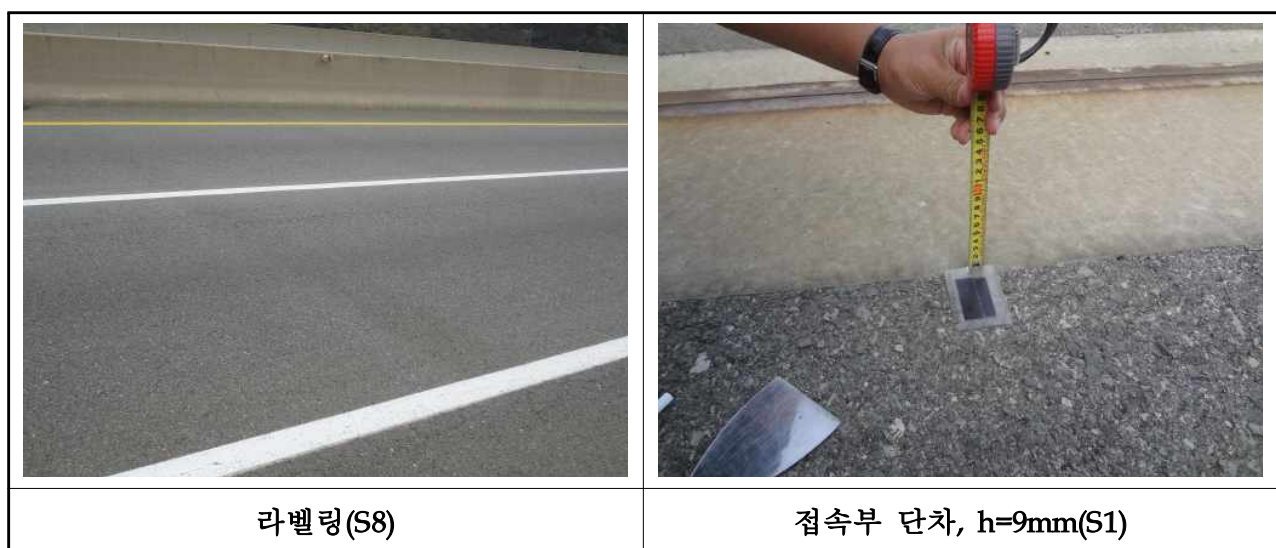
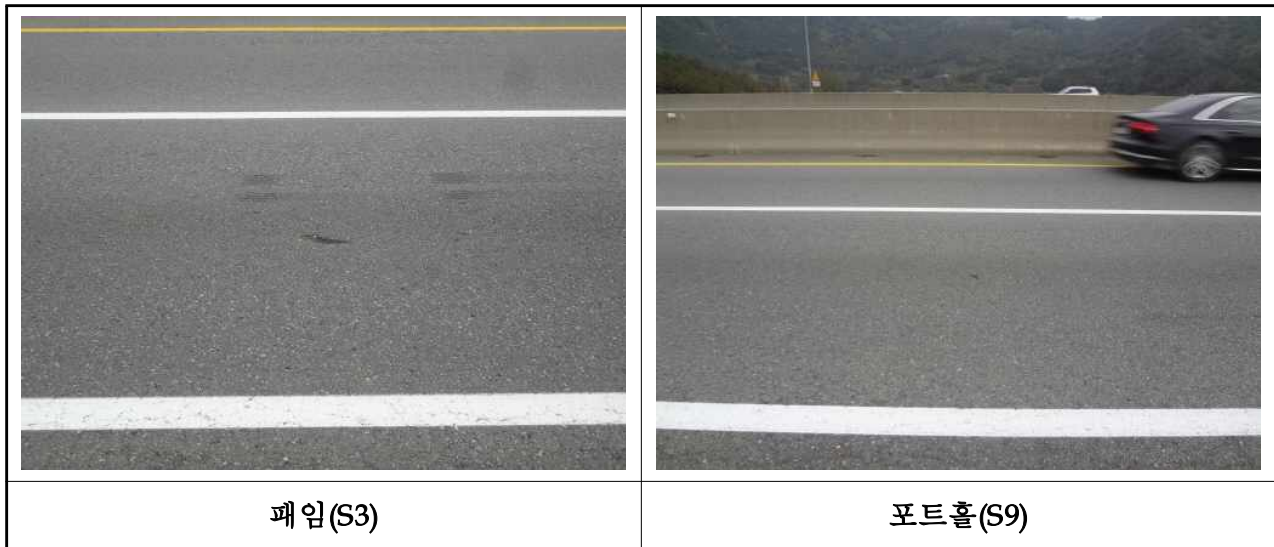
【사진 3.3.20】 교면포장 손상현황(부산)

- 교면포장에 대한 외관조사 결과, 아스팔트 노후화의 일종인 라벨링이 국부적으로 발생되어 있으나, 굵은 골재까지 탈리되지는 않은 상태이며, 패임 등의 손상이 일부 조사되었다.

- 라벨링은 포장면의 노후화에 의해 발생하는 손상으로 지속적인 중차량 통행 및 정밀조사에 의해 물량이 다소 증가하였다. 현재, 라벨링이 주행차량에 미치는 영향은 없는 상태로 판단되어 보수조치는 필요하지 않은 상태이며, 지속적인 주의관찰 후 노후화가 더욱 진전되어 굵은 골재가 탈리될 시점에는 보수를 실시해야 할 것으로 판단된다.
- 패임 및 포트홀은 현재 손상의 정도는 경미하나, 제설 및 우수 유입 등에 의해 손상 규모가 확대될 수 있으므로 손상 상태변화에 대한 지속관찰이 바람직할 것으로 판단된다.
- 접속도로 단차의 경우, 기 점검부터 유지관리된 손상으로서, 현재 손상진전이나 특이사항은 없는 상태이며, 정도가 경미하므로 지속관리가 바람직하다.

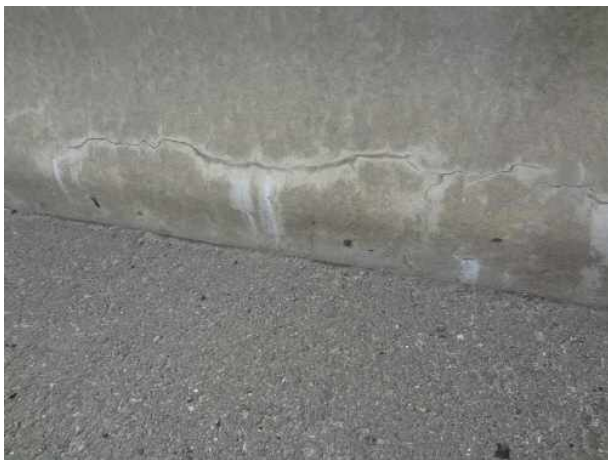
| 균열(S1) | 균열부백태(S6) |

- 방호벽에 발생한 균열은 건조수축에 의해 발생한 것으로 판단되며, 기존 균열부에 외부 우수침투에 의해 균열부백태로 다수 조사되었다. 따라서 내구성 확보 차원에서 백태 손상에 대해서는 표면처리 실시, 폭 0.3mm 균열은 주입보수가 바람직할 것으로 판단된다.
- 접속부 방호벽 단차의 경우 기점검 시 대비 미미한 증가가 관찰되나, 주변 손상이 없는 상태이며, 경미한 상태로서 단차량 변화 및 주변 상태에 대한 주의관찰이 필요할 것으로 판단된다.

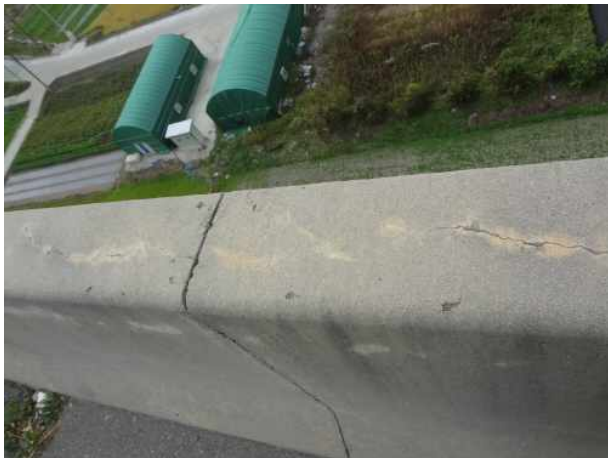
| 보수부재균열(S8) | 방호벽 단차, h=48mm(S1) |
