## 개 요

청도천1교(청도군 청도읍)는 2006년에 준공된 길이 580m, 높이 18m의 교량이다.

### 청도천1교 교량 현황

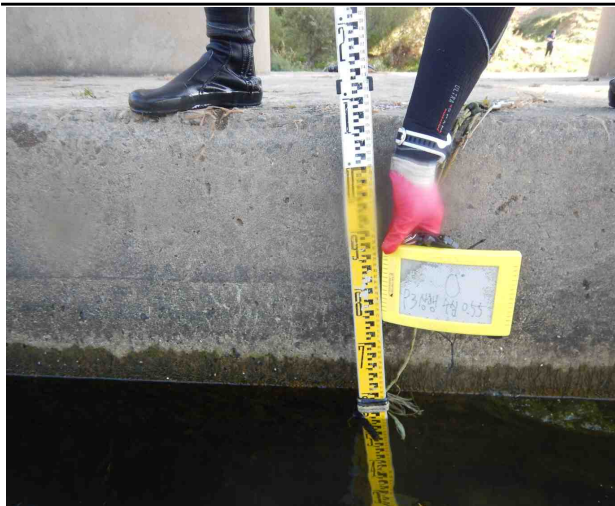
P3상행 0° 면(수심0.55m), 표면상태 양호

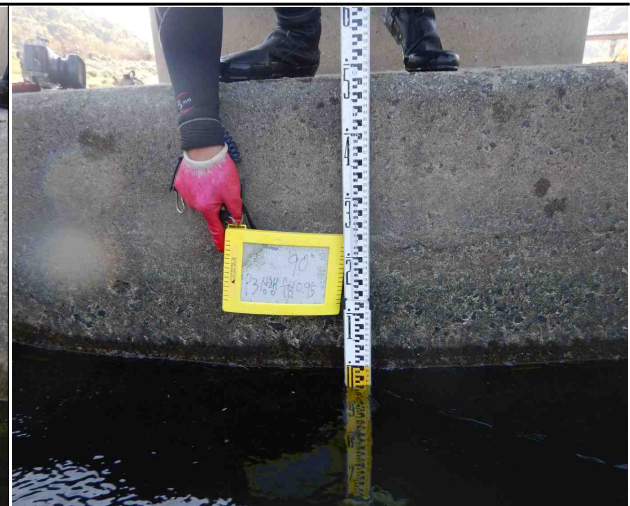
P3상행 90° 면(수심0.95m), 표면상태 양호

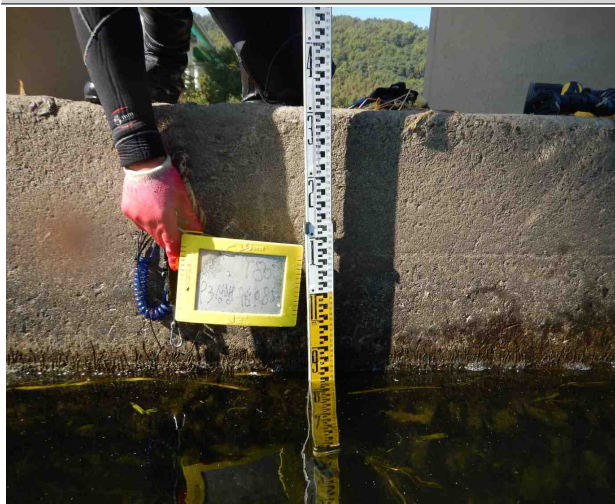
P3상행 180° 면(수심0.85m), 표면상태 양호

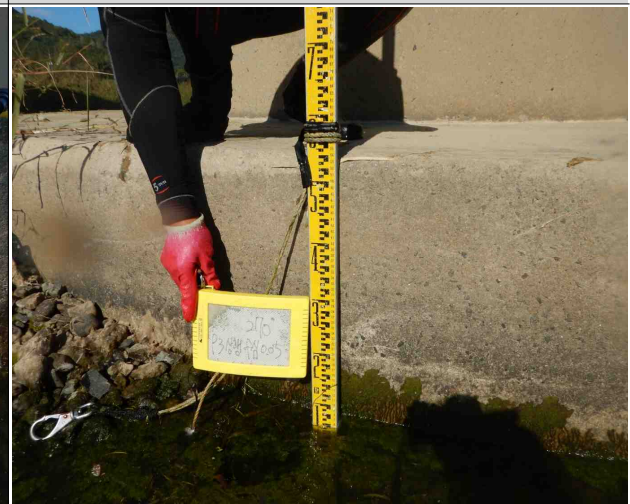
P3상행 270° 면(수심0.05m), 표면상태 양호

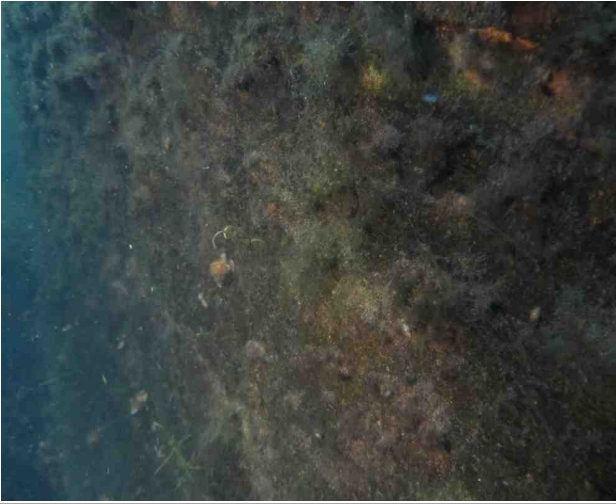
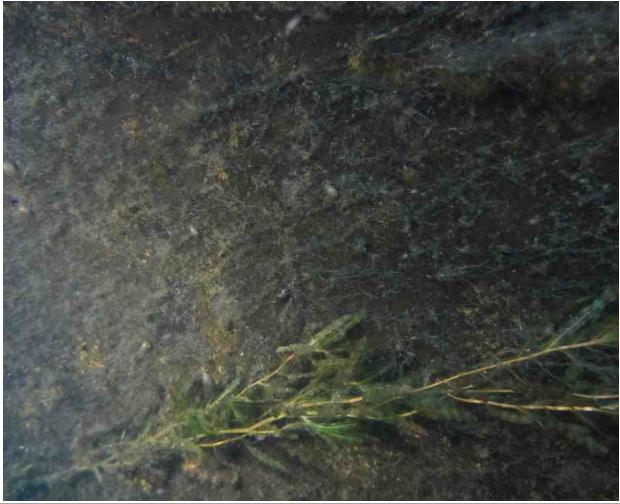
| P3상행 교각 수중부, 표면상태 양호 | P3상행 교각 수중부, 표면상태 양호 |

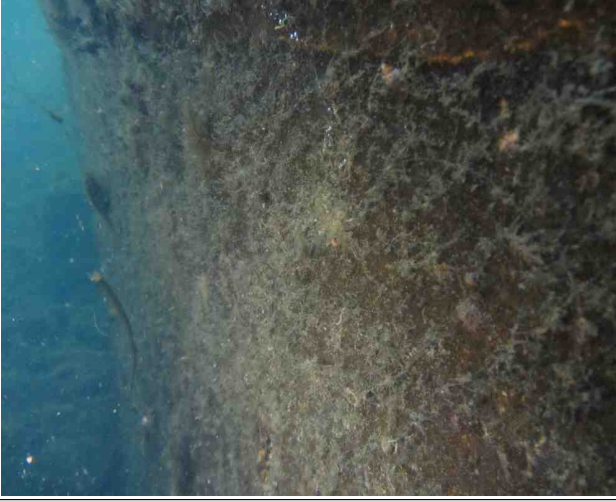
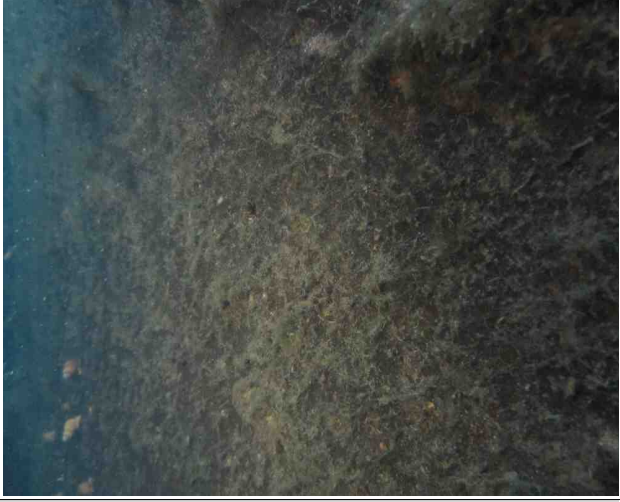
| P3상행 교각 수중부, 표면상태 양호 | P3상행 교각 수중부, 표면상태 양호 |

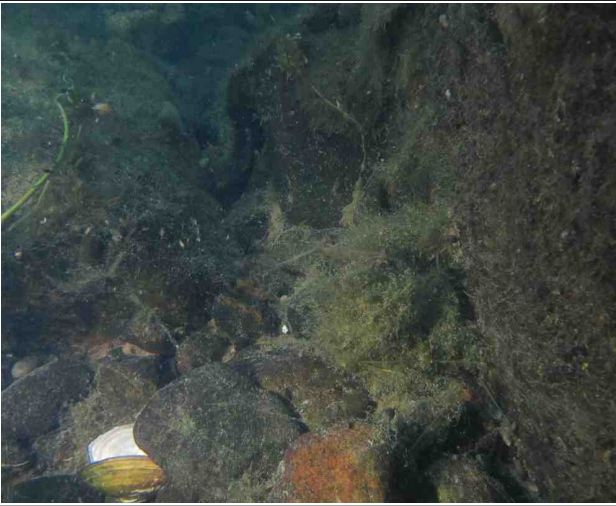
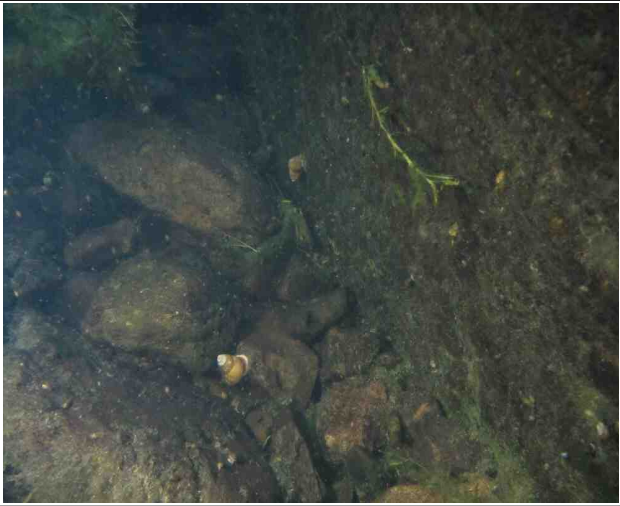
| <p>P3상행 교각 기초저면, 상태 양호</p> | <p>P3상행 교각 기초저면, 상태 양호</p> |

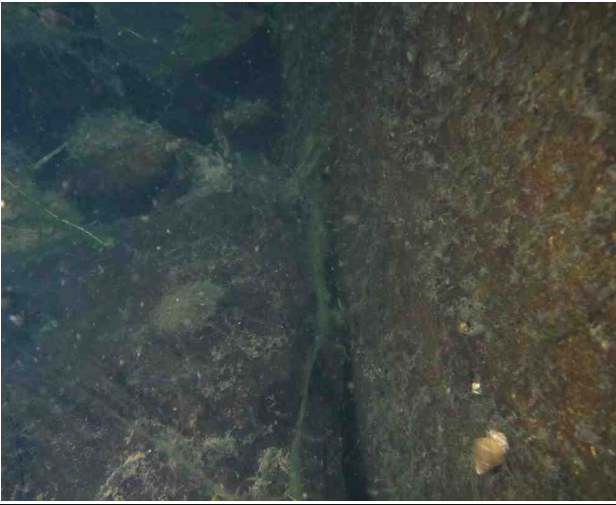
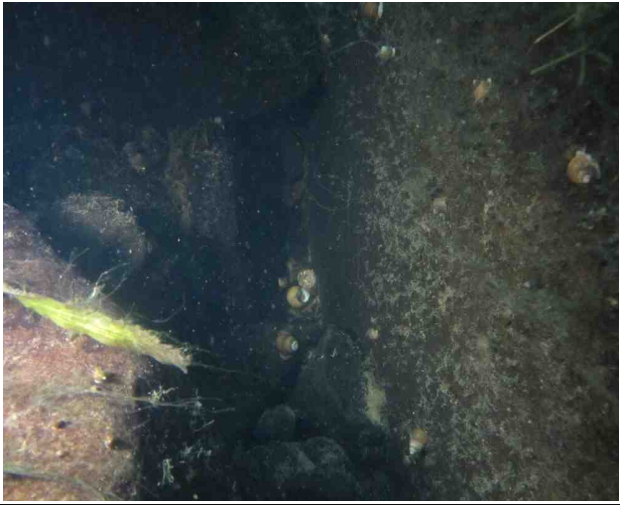
| <p>P3상행 교각 기초저면, 상태 양호</p> | <p>P3상행 교각 기초저면, 상태 양호</p> |

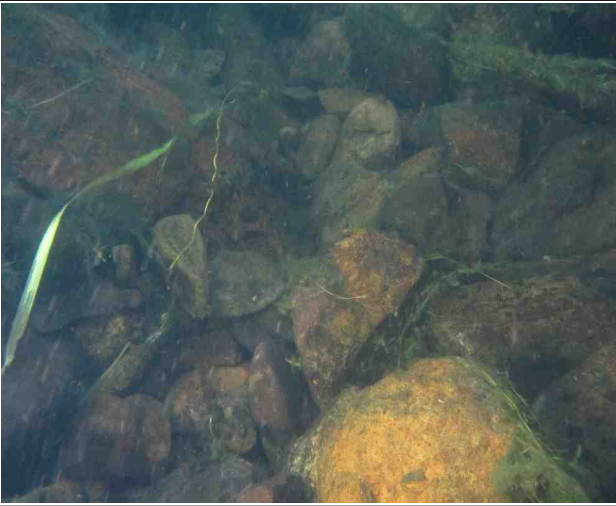
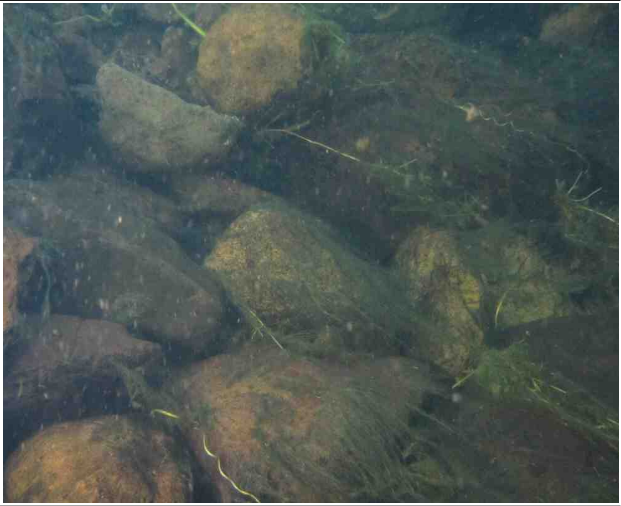
| <p>P3상행 교각 보호사석, 상태 양호</p> | <p>P3상행 교각 보호사석, 상태 양호</p> |

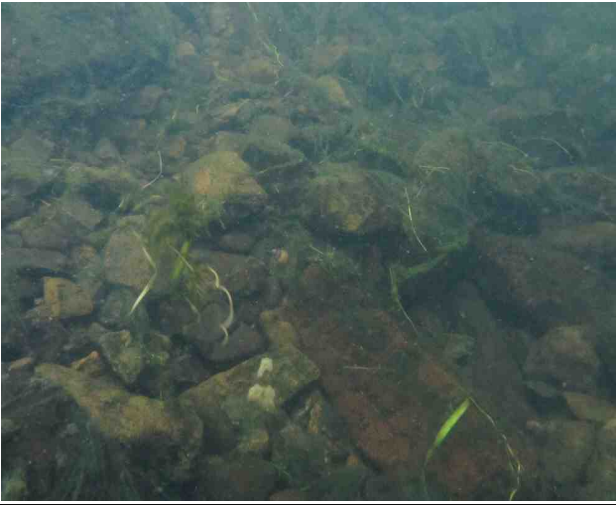
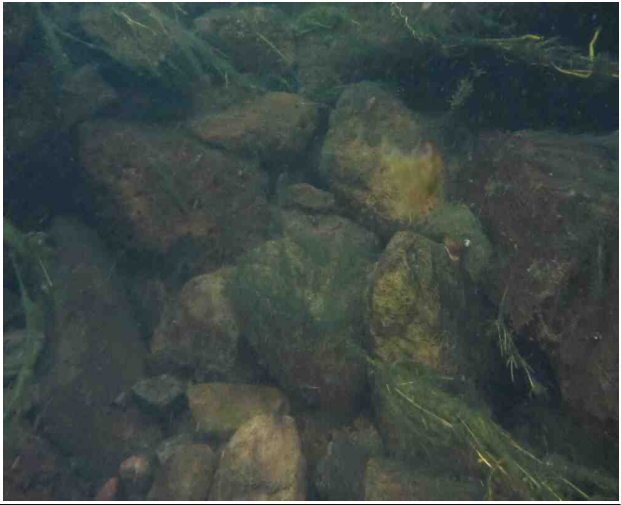
| <p>P3상행 교각 보호사석, 상태 양호</p> | <p>P3상행 교각 보호사석, 상태 양호</p> |

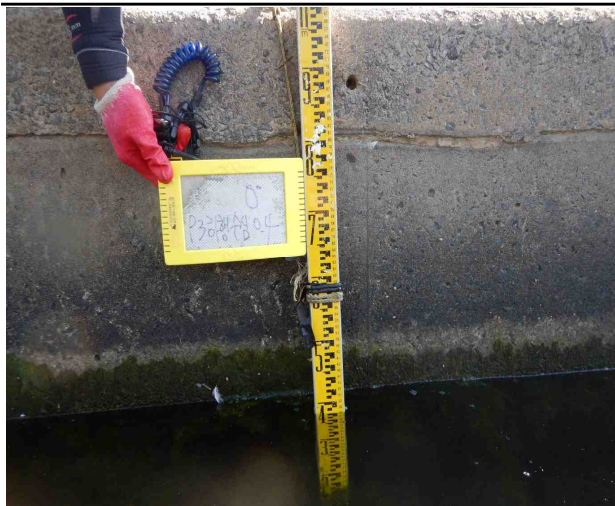
P3하행 0° 면(수심0.40m), 표면상태 양호

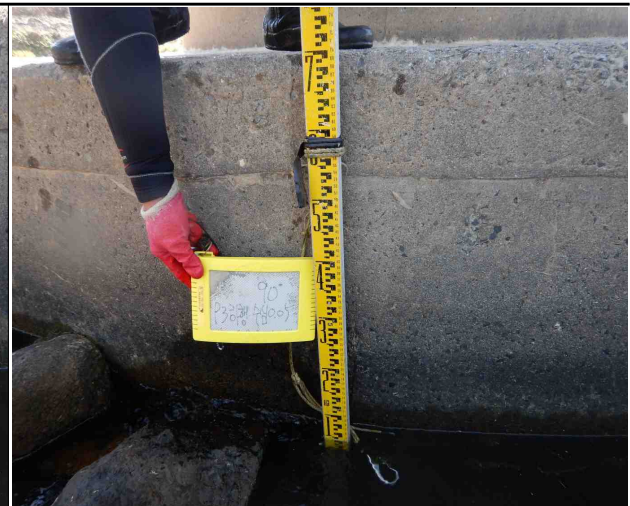
P3하행 90° 면(수심0.05m), 표면상태 양호

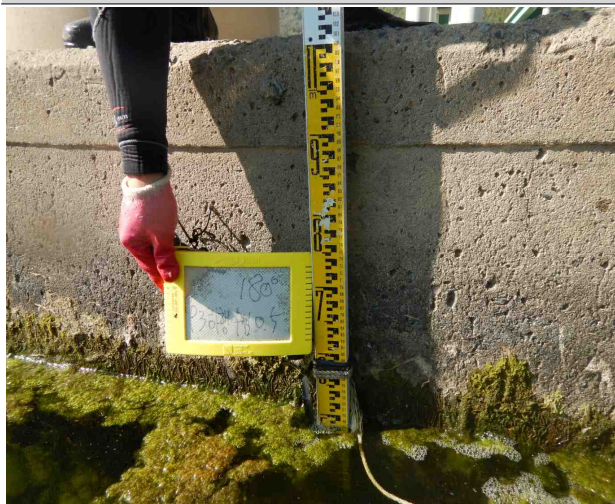
P3하행 180° 면(수심0.50m), 표면상태 양호

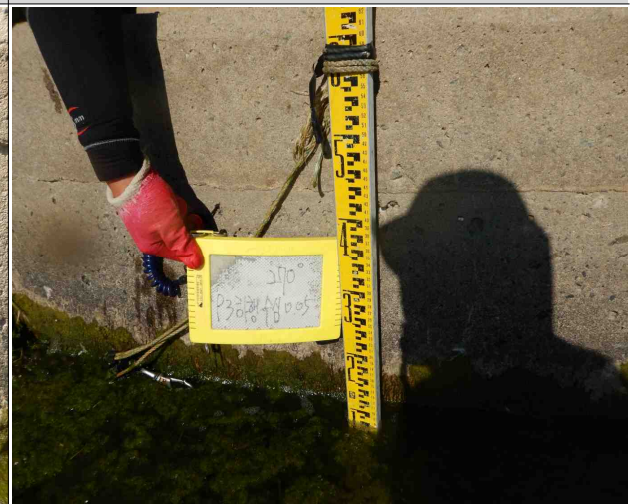
P3하행 270° 면(수심0.05m), 표면상태 양호

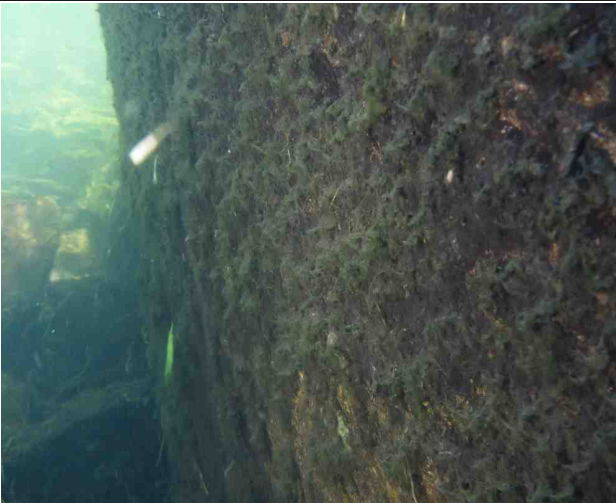
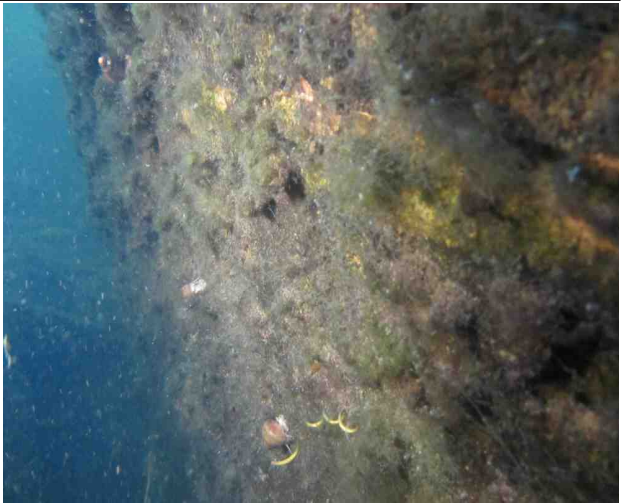
| P3하행 교각 수중부, 표면상태 양호 | P3하행 교각 수중부, 표면상태 양호 |

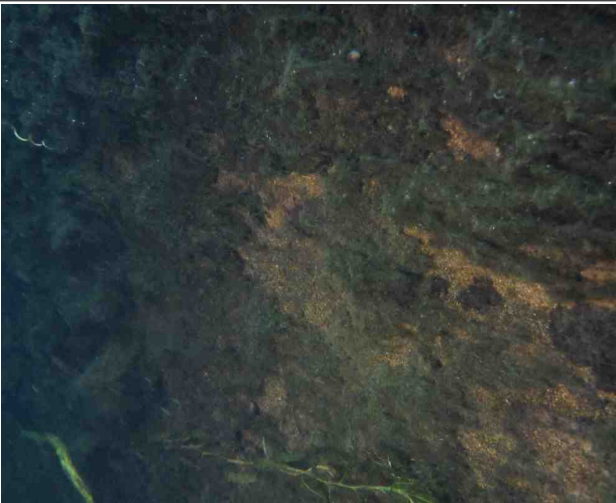
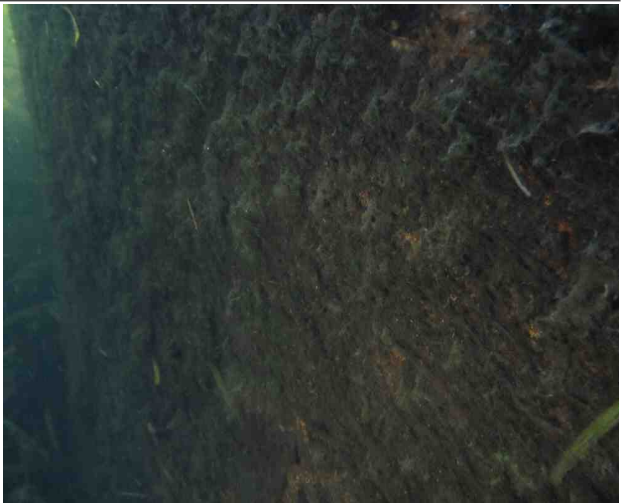
| P3하행 교각 수중부, 표면상태 양호 | P3하행 교각 수중부, 표면상태 양호 |

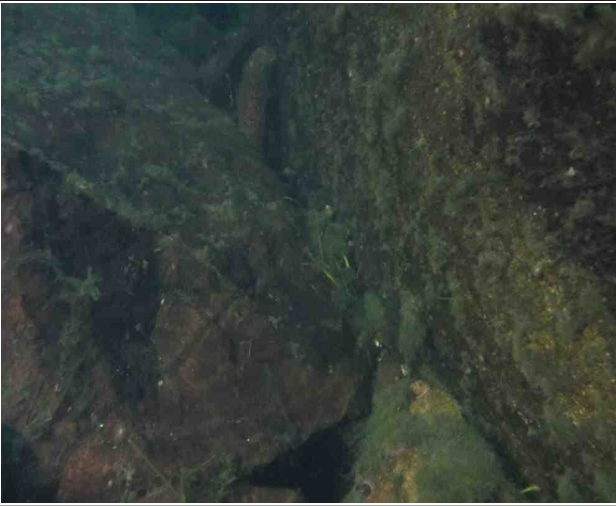
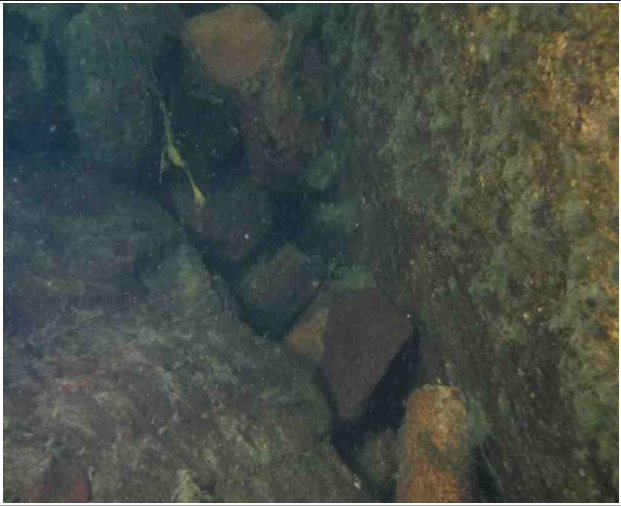
| P3하행 교각 기초저면, 상태 양호 | P3하행 교각 기초저면, 상태 양호 |

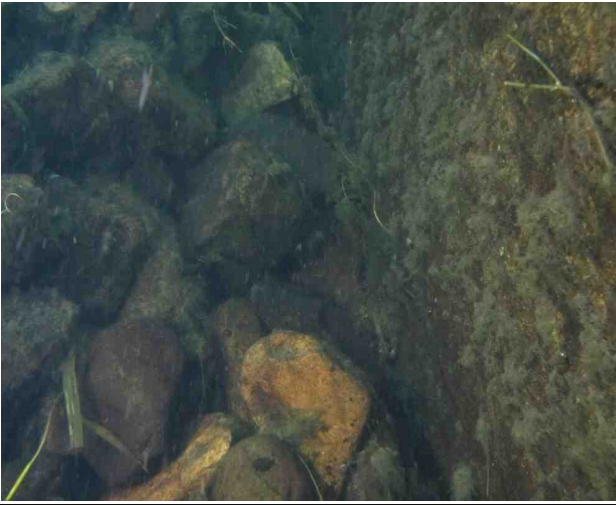
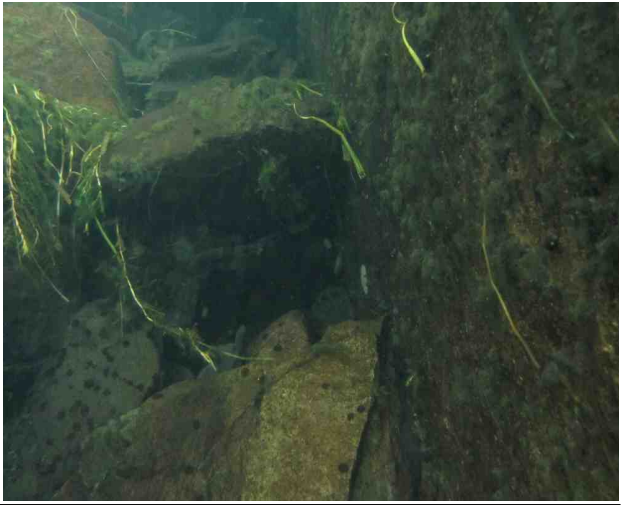
| P3하행 교각 기초저면, 상태 양호 | P3하행 교각 기초저면, 상태 양호 |

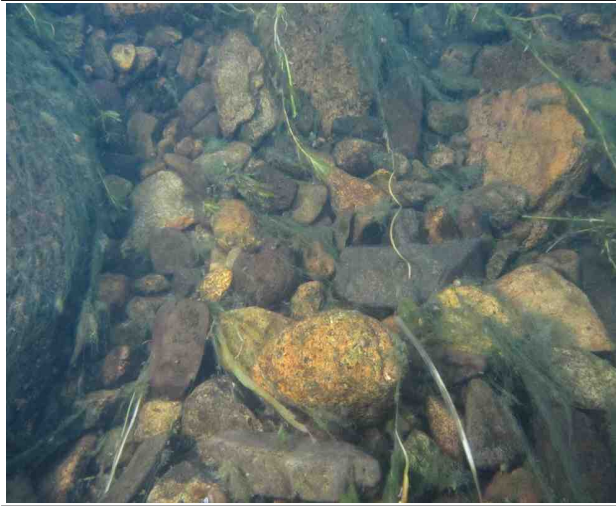
P3하행 교각 보호사석, 상태 양호

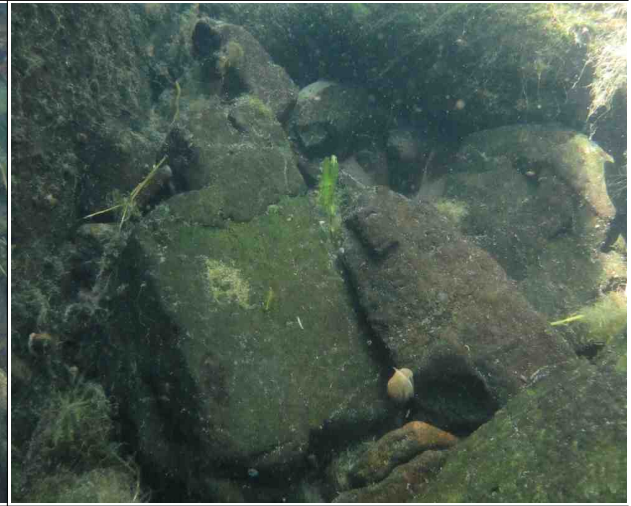
P3하행 교각 보호사석, 상태 양호

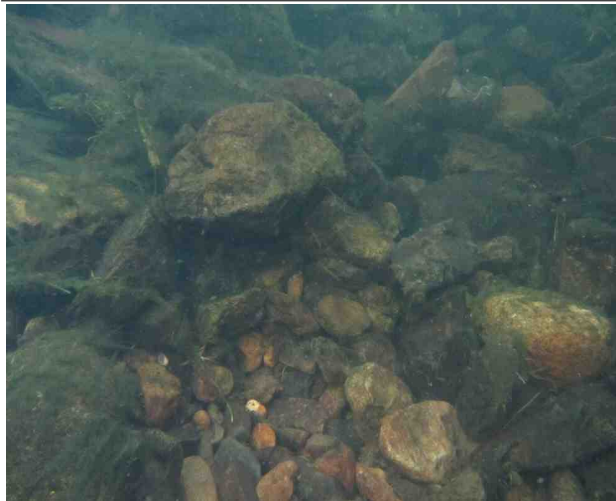
P3하행 교각 보호사석, 상태 양호

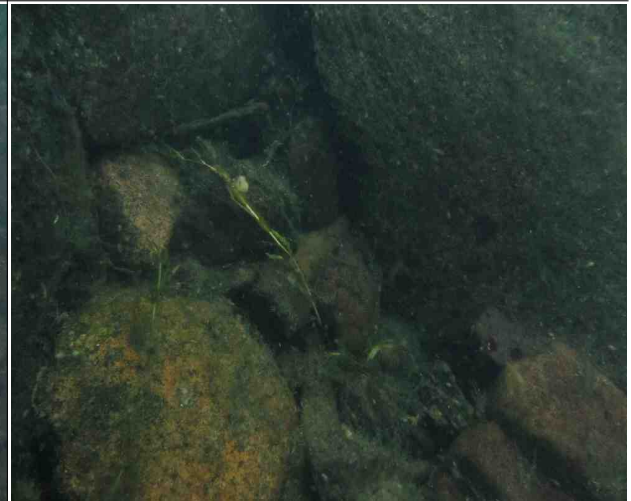
P3하행 교각 보호사석, 상태 양호

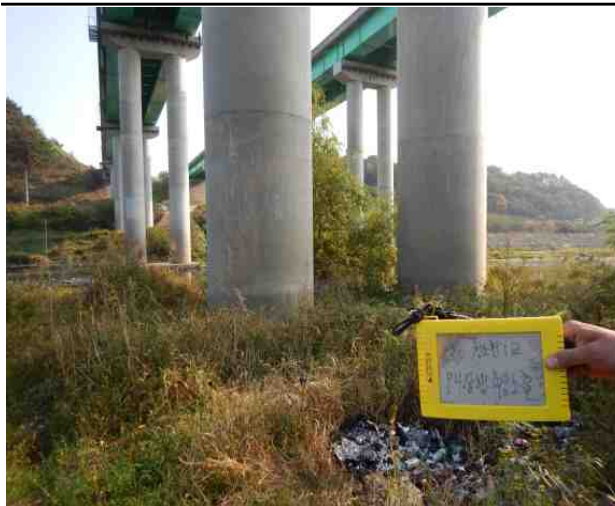
P4상행(육상노출), 표면상태 양호

P4 교각은 전면이 육상에 노출되어 있었다. 주변부는 폴로 피복되어 있었으며 육안으로 관측시 균열 및 파손 등이 없는 양호한 상태이다.

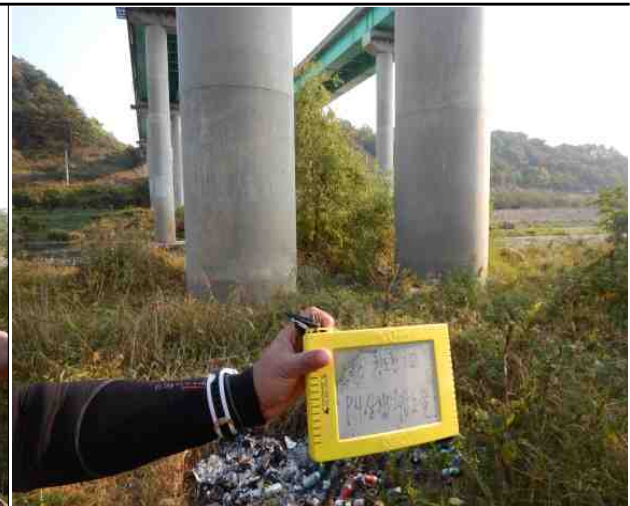
P4상행(육상노출), 표면상태 양호

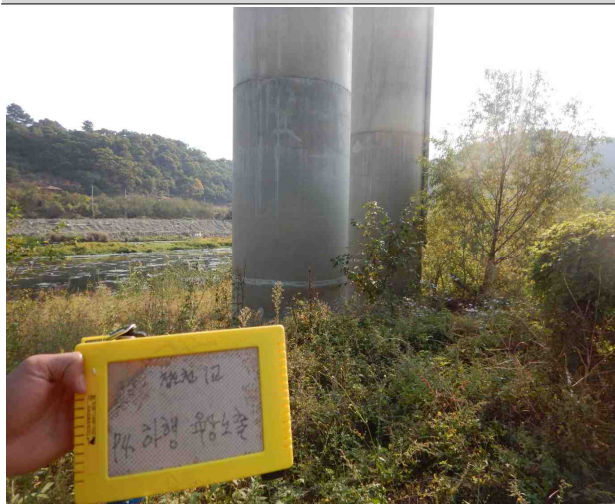
P4하행(육상노출), 표면상태 양호

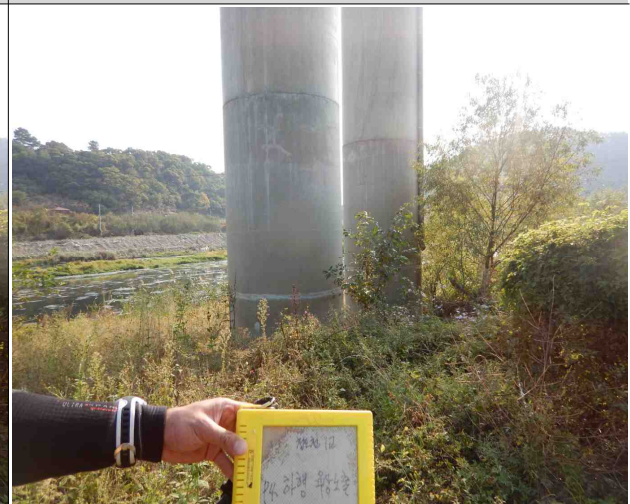
P4하행(육상노출), 표면상태 양호
