# 제 출 문

귀사와 2015년 8월 5일자로 계약을 체결한 “2015년 하반기 시설물 안전점검 용역(2구간 정밀안전진단)”을 성실히 수행하고 대포천교(대구, 부산)의 결과를 본 보고서에 수록하여 부속 자료와 함께 제출합니다.

## 대포천교(대구) 정밀안전진단 결과표

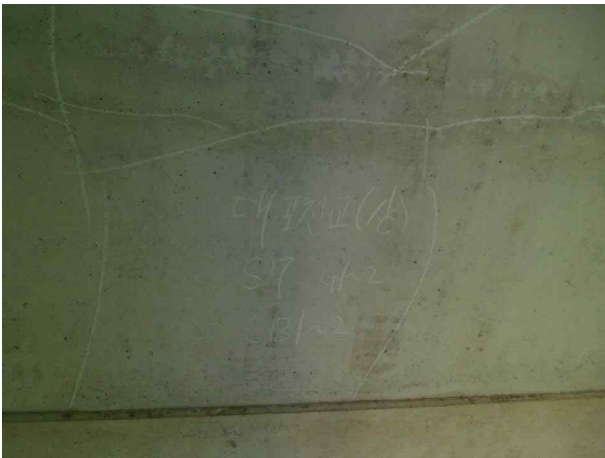
| 망상균열(S7) | 0.3mm이하 균열(S2) |

| 구 분 | | 주요결함 및 외관조사 결과 | 검토의견 |
|---|---|---|---|
| 바닥판 | | •망상균열, 균열 | •바닥판 하면의 중·횡방향 균열은 발생위치가 일정한 패턴없이 불규칙하며, 균열 연장도 단속적으로 발생되어 온도 및 건조수축에 의한 비구조적 균열로 판단되므로 내구성 확보를 위해 0.3mm이상 균열은 주입보수를 실시하고 0.2mm이하 균열은 표면처리가 바람직함 |

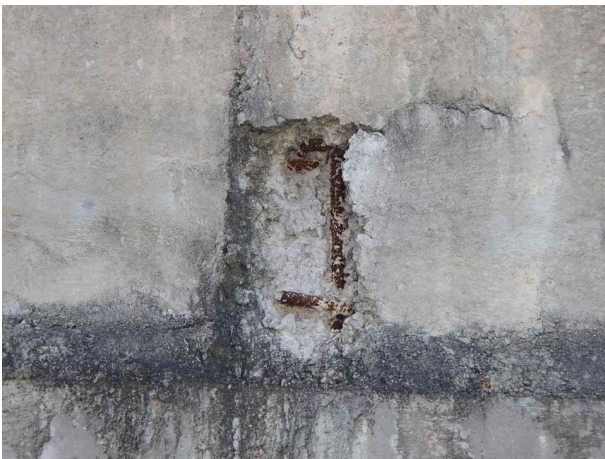
| 바닥/철근노출(S3, 방호벽 및 슬래브 접속부) | 유도배수관 길이부족(S1, A1측) |

| 구 분 | | 주요결함 및 외관조사 결과 | 검토의견 |
|---|---|---|---|
| | | •박락/철근노출, 재료분리/철근노출 | •공용증가에 따른 손상 확대가 우려되므로 단면보수 실시가 바람직함 |

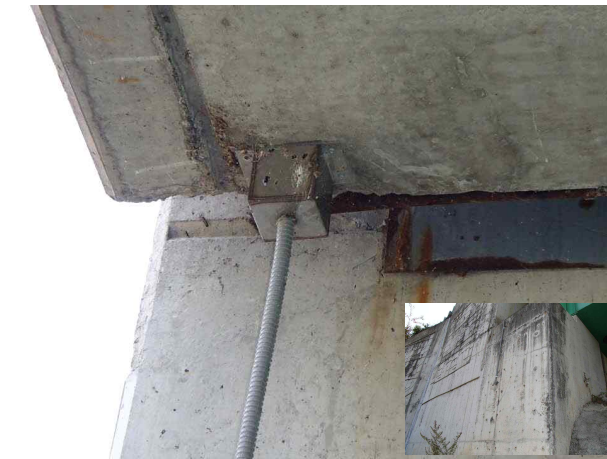
| 구 분 | | 주요결함 및 외관조사 결과 | 검토의견 |
|---|---|---|---|
| | | •유도배수관 길이부족 등의 손상이 조사됨 | •유출부가 교대 벽체부에 위치하나 손상정도가 경미하여 주의관찰 후 향후, 유도 배수관 교체시 지면까지 연장하여 설치하는 것이 바람직함 |

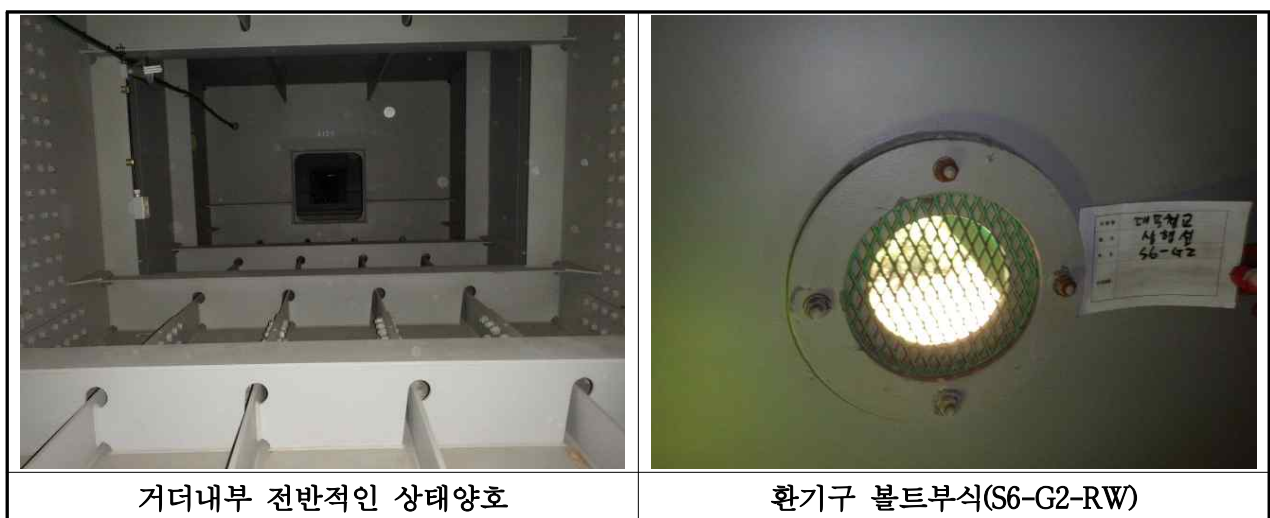
【사진 3.2.4】 강박스 거더 내부 손상현황(대구)

| 구 분 | | 주요결함 및 외관조사 결과 | 검토의견 |
|---|---|---|---|
| 거더 | 내부 | •전반적으로 양호한 상태로 조사되었으며, 일부 환기구 볼트부 녹발생이 조사됨 | •구조물에 미치는 영향이 미미하나 장기간 방치시 녹발생으로 인해 환기구 철망 교체 및 해체시 볼트 손상 가능성이 있어 도장보수가 바람직함 |

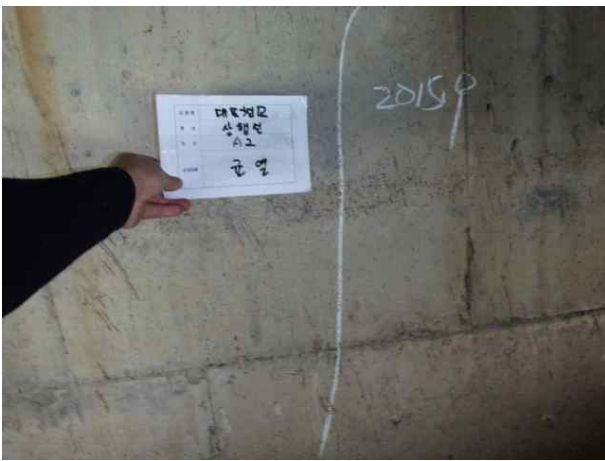
| 구 분 | | 주요결함 및 외관조사 결과 | 검토의견 |
|---|---|---|---|
| 교대 | | •균열 | •온도 및 건조수축에 의한 비구조적 균열로 내구성 확보를 위해 0.3mm이상 균열은 주입보수를 실시하고, 0.2mm이하 균열은 표면처리 실시가 바람직함 |

| 0.3mm 균열(A1 흥벽부) | 체수혼적/누수오염(A2, 흥벽 및 벽체부) |

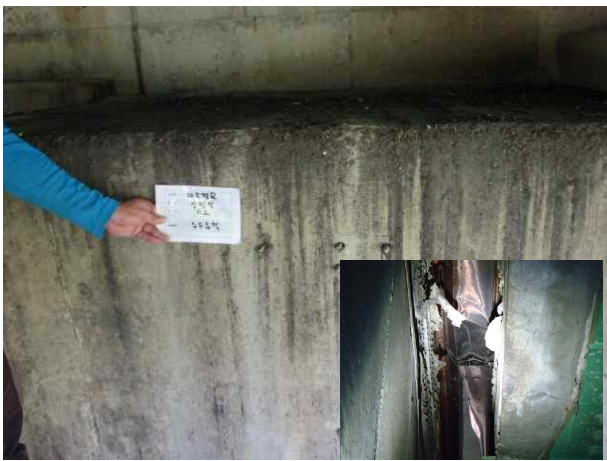
| 구 분 | | 주요결함 및 외관조사 결과 | 검토의견 |
|---|---|---|---|
| | | •누수오염/백태, 체수혼적 | •상부 신축이음부를 통한 누수에 의해 발생한 손상으로 교대 A1측은 유도배수관 교체 시공, 교대 A2는 하부로의 누수방지를 위해 유도배수관 설치가 바람직하며, 누수방지 보수 완료 후 구조물의 내구성 확보를 위해 표면처리가 필요함 |

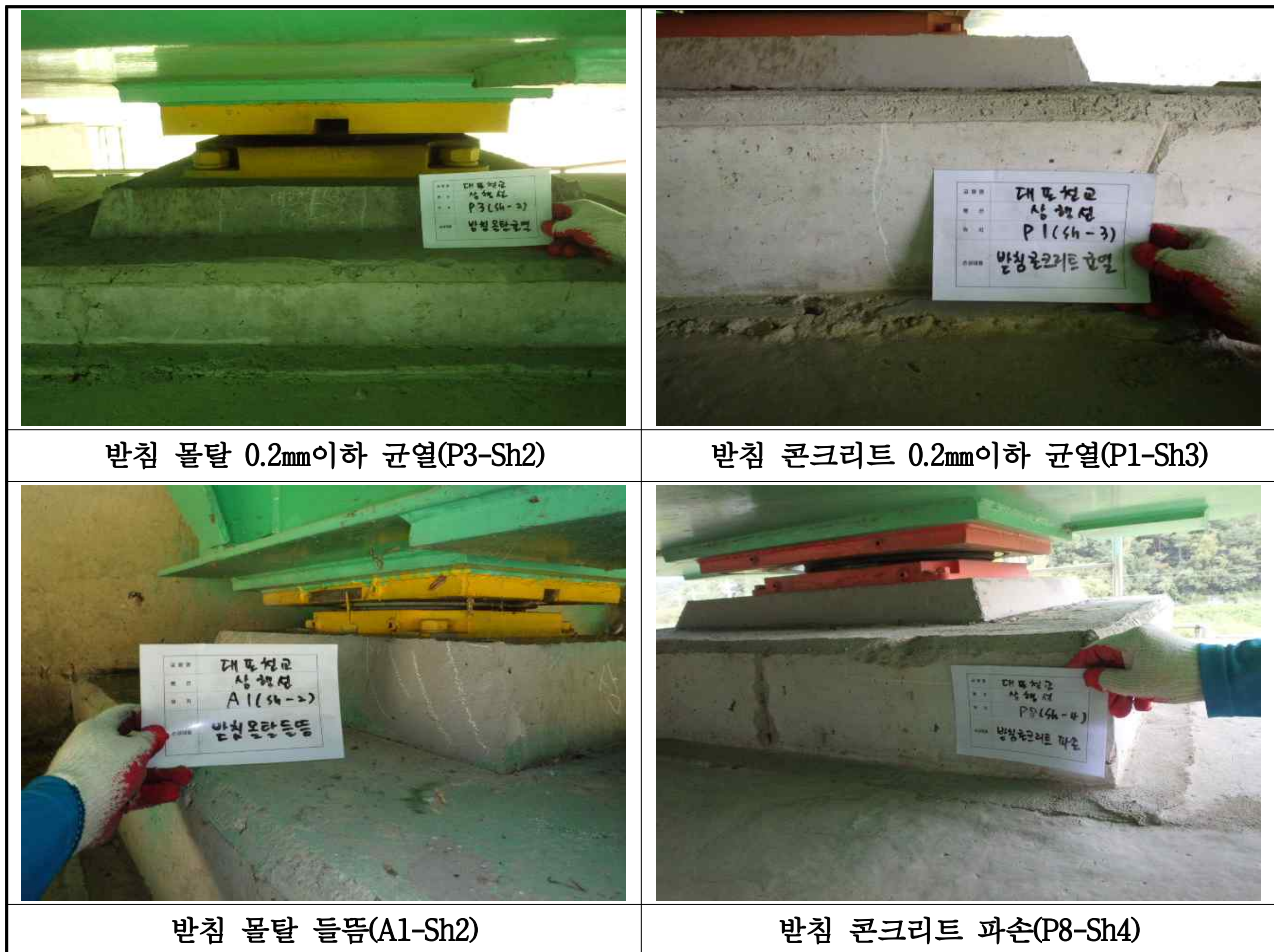
【사진 3.2.13】교량받침 손상현황(대구)

| 구 분 | 주요결함 및 외관조사 결과 | 검토의견 |
|---|---|---|
| 교량받침 | •받침몰탈, 받침콘크리트의 들뜸/파손 | •외적 요인에 의한 모서리부 손상으로 내구성 확보를 위해 단면보수가 필요함 |
| | •받침몰탈, 받침콘크리트의 균열 등의 손상이 조사됨 | •온도 및 건조수축에 의한 0.2mm이하 균열로 표면 처리가 바람직함 |

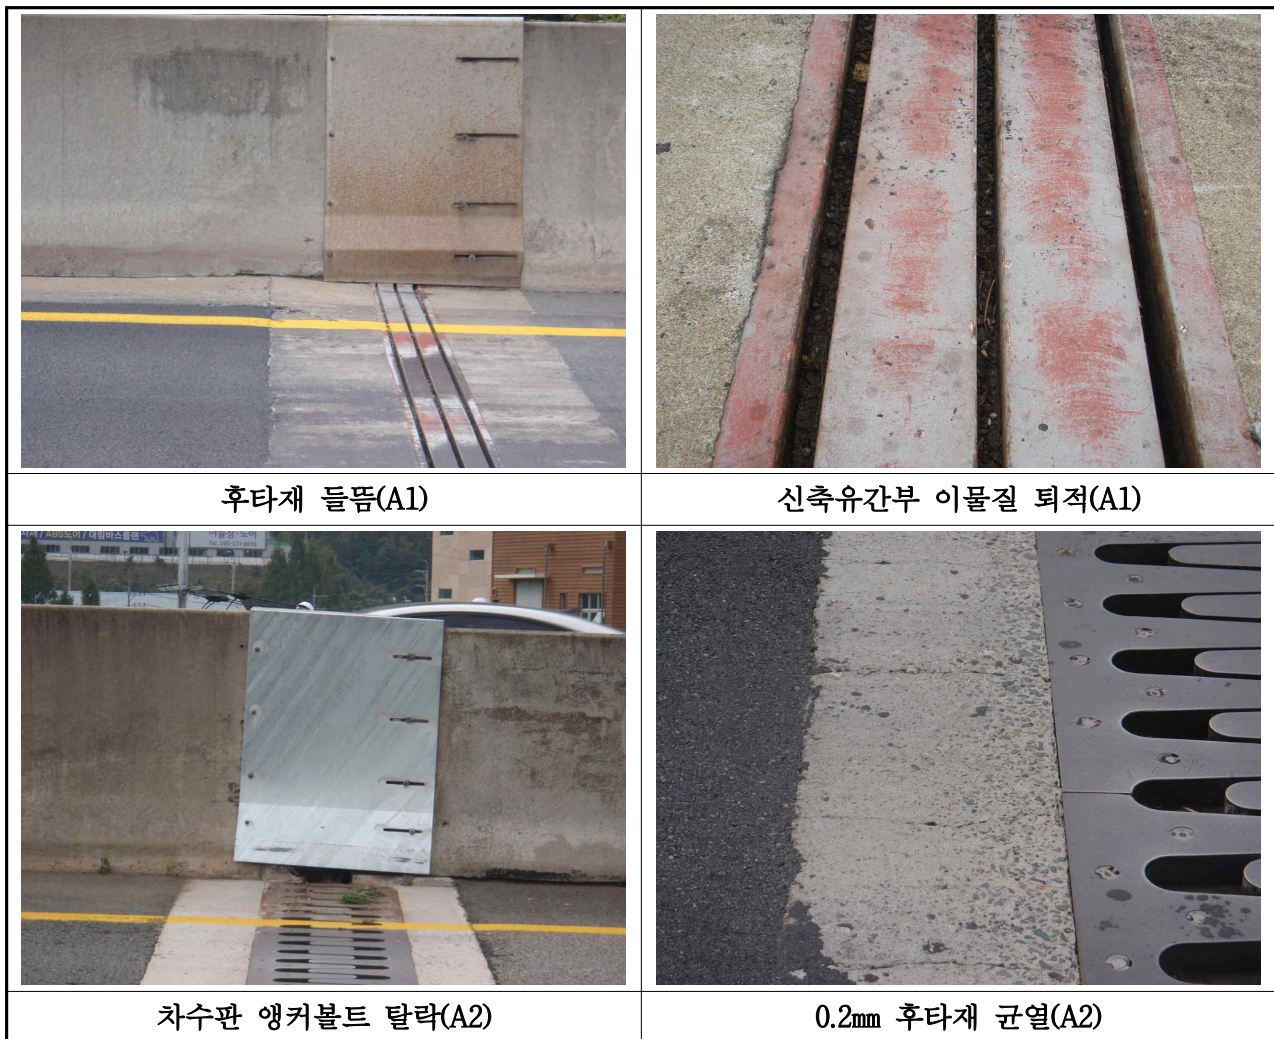
【사진 3.2.15】 신축이음장치 손상현황(대구)

| 구 분 | 주요결함 및 외관조사 결과 | 검토의견 |
|---|---|---|
| | •후타재 들뜸 및 균열 | •급속시공 및 조기차량 통행 등 제한적 시공여건에 의해 발생된 손상으로 빈번한 차량통과에 따른 손상확대가 우려되는 들뜸부는 단면보수를 시행하고, 손상정도가 경미한 0.2mm이하 균열은 주의관찰이 바람직하며향후, 손상 확대시 보수가 필요함 |
| | •신축이음 하부 누수 등의 손상이 조사됨 | •신축이음장치 하부 유도배수관 및 후타재 누수 손상으로 판단되며, 점검시 본체상태는 양호한 것으로 점검되어 신축이음장치 교체보다는 하부구조의 열화방지를 위해 유도배수처리가 바람직함 |

| 위 치 | 구 분 | 손상내용 | 비고 |
|---|---|---|---|
| A1 | Rail Joint<br>(No.160) | <ul style="list-style-type: none"> <li>■ 신축이음 본체 유간부 토사퇴적(L=3.0m)</li> <li>■ 차수판 앵커볼트 탈락(3개소)</li> <li>■ 후타재 들뜸(A=0.5㎡)</li> <li>■ 신축이음부 누수(L=11.35m)</li> </ul> | |
| A2 | Finger Joint<br>(No.160) | <ul style="list-style-type: none"> <li>■ 신축이음 본체 녹발생(L=3.5m)</li> <li>■ 신축이음 본체 유간부 토사퇴적(L=2.0m)</li> <li>■ 차수판 앵커볼트 탈락(9개소)</li> <li>■ 후타재 재균열(0.2mm이하, L=9.0m)</li> <li>■ 신축이음부 누수(L=11.35m)</li> </ul> | |

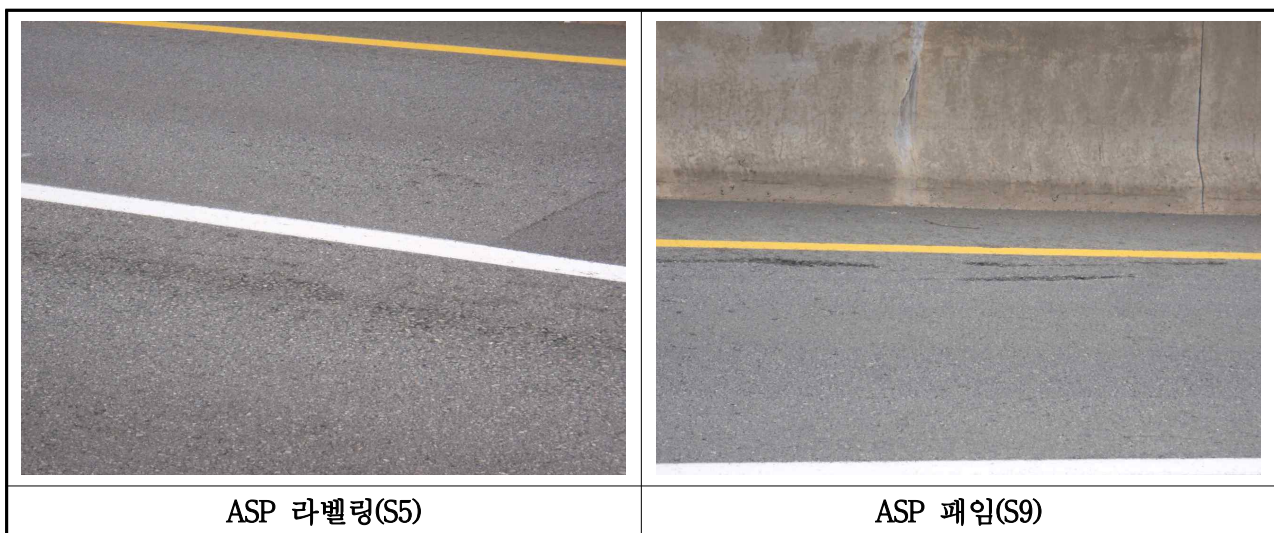
【사진 3.2.18】 교면포장 손상현황(대구)

| 구 분 | 주요결함 및 외관조사 결과 | 검토의견 |
|---|---|---|
| 교면포장 | •포장부 라벨링 | •본 교량의 교면포장은 주행성을 크게 저해할 만한 손상은 조사되지 않음<br>•손상정도가 경미하여 주의관찰 후 손상진행 여부에 따른 적절한 보수 실시가 바람직함 |
| | •일부구간에 아스콘 패임이 조사됨 | •점검시 조사된 패임은 방치시 포창층의 우수 침투, 교통하중의 반복적인 재하 및 충격작용 등으로 인해 손상의 확대 가능성이 있으므로 차량의 주행성 및 구조물의 내구성 증진을 위해 보수 실시가 바람직함 |

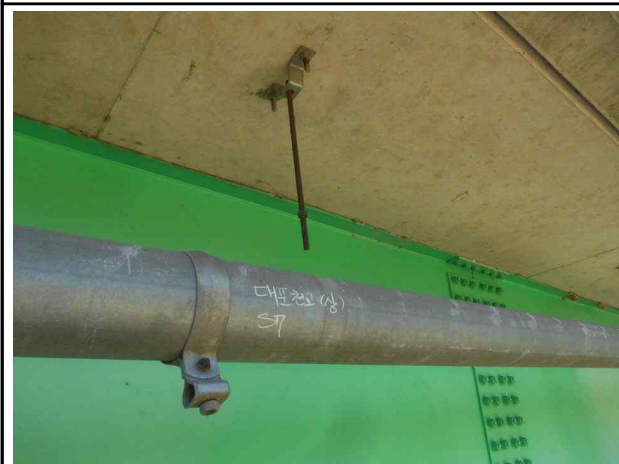
| 구 분 | 주요결함 및 외관조사 결과 | 검토의견 |
|---|---|---|
| | •배수관 연결핀 부식 및 배수관 연결고리 탈락 등의 손상이 조사됨 | •노후화, 바람에 의한 진동으로 발생된 손상으로 하부도로 이용자의 안전을 고려하여 탈락된 배수관 연결고리는 재설치하고 연결핀 부식은 주의관찰 후 손상확대시 보수가 바람직함 |

| <p>배수관 연결고리 탈락(S7)</p> | <p>배수관 용접(S9)</p> |

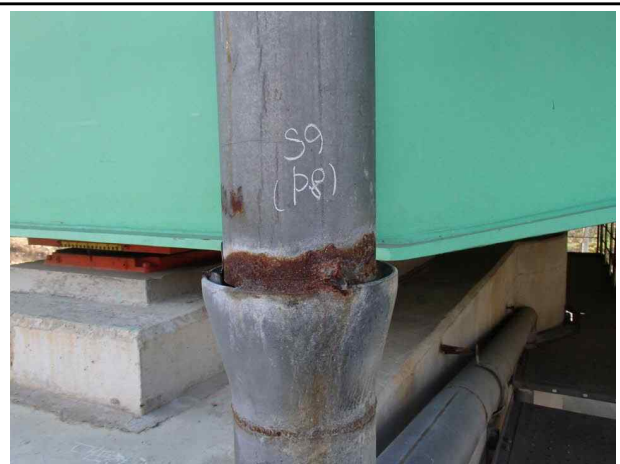
| 구 분 | 주요결함 및 외관조사 결과 | 검토의견 |
|---|---|---|
| | •배수관 용접 | •시공시 설치오류에 의한 손상으로 배수관 및 구조물에 미치는 영향이 없어 주의관찰 하고 향후, 용접부 손상 시 흔들림(진동)에 대한 연결부 상태를 점검해야함 |

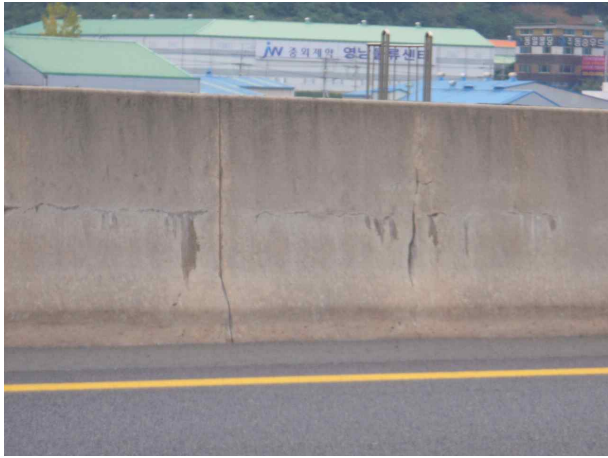
| 중앙분리대 균열부 백태(S3) | 방호벽 균열(S3) |

| 구 분 | 주요결함 및 외관조사 결과 | 검토의견 |
|---|---|---|
| 난간<br>(방호벽) | •수직 및 수평균열, 들뜸, 균열부 백태, 보수부 재균열, 박락/철근노출, 파손 등이 조사됨 | •기능 및 내구성 확보를 위해 파손, 박락/철근노출 손상은 단면보수를 실시하고, 0.3mm이상 균열 및 균열부 백태 손상은 주입보수, 0.2mm이하 균열은 표면처리 실시가 바람직함 |

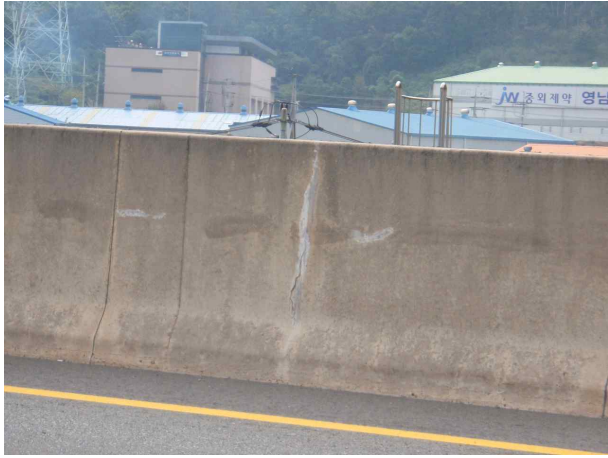
| 중앙분리대 보수부 균열부 백태(S7) | 방호벽 균열부 백태(S8) |

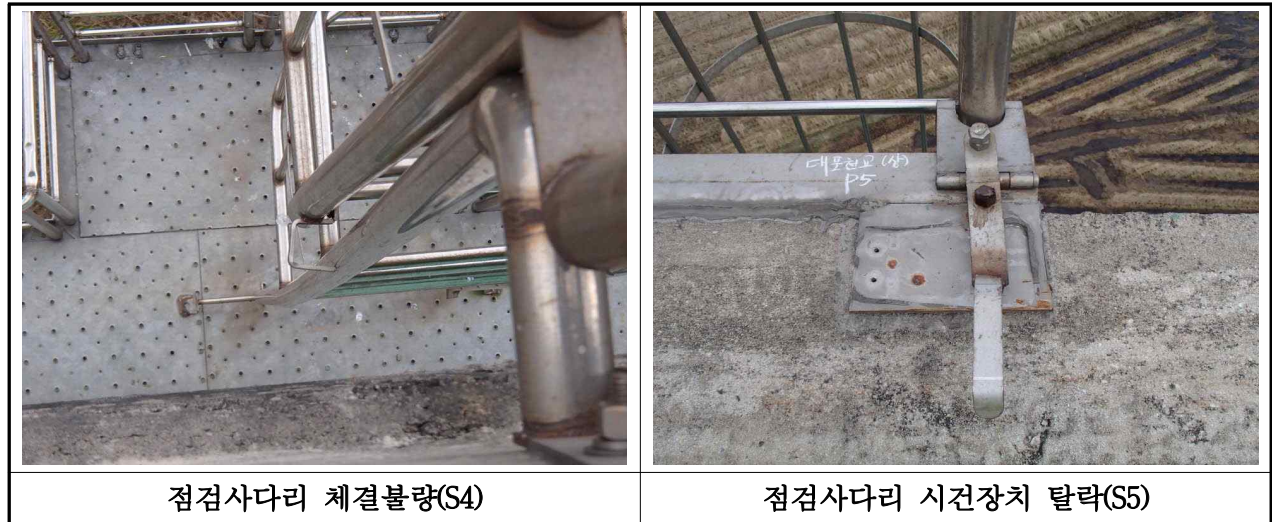
【사진 3.2.23】 기타 시설 손상현황(대구)

| 구 분 | 주요결함 및 외관조사 결과 | 검토의견 |
|---|---|---|
| 기타시설 | •점검사다리 체결불량, 점검사다리 시건장치 탈락 | •공용중 노후화로 인해 발생된 손상으로 점검사다리 체결불량은 점검로 진입시 점검자의 안전을 위해 재체결이 필요하며, 점검사다리 시건장치는 탈락은 원활한 유지관리를 위해 재설치가 바람직함 |

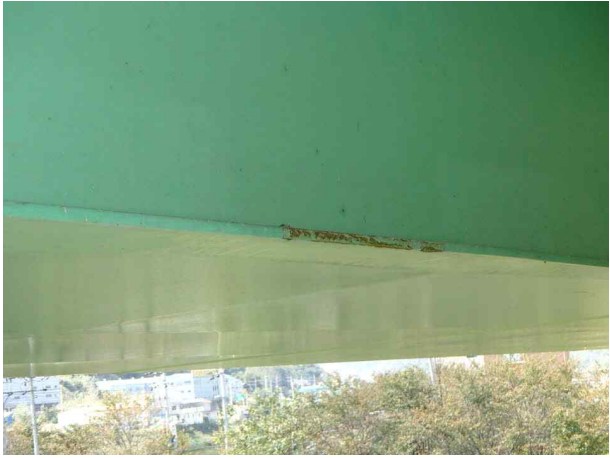
| 구 분 | | 주요결합 및 외관조사 결과 | 검토의견 |
|---|---|---|---|
| | 외부 | •도장박리, 도장박리/녹발생, 도장균형 | •도장 녹발생은 장기적으로 단면감소 등의 위대한 영향을 미칠 수 있으므로 도장박리/녹발생, 도장균형 손상에 대해 내구성 확보를 위해 녹제거 후 재도장 실시가 바람직하며, 도장박리는 보수후 재손상 발생 방지를 위해 이물질 제거 후 재도장 실시가 바람직함 |

| 도장긫힘/박리/녹발생(S6-G1-RW) | 플랜지 변형(S1-G2-LF) |

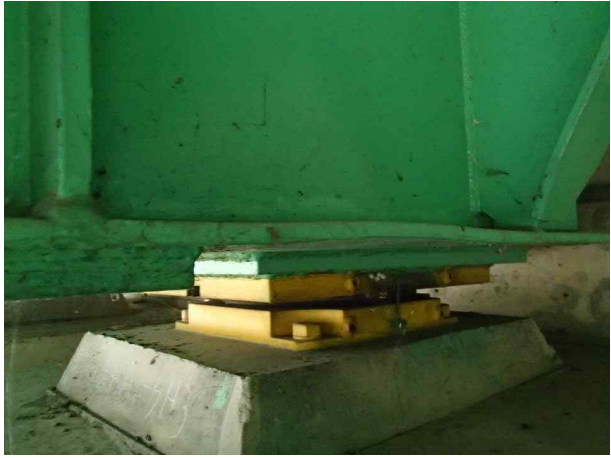
| 구 분 | | 주요결합 및 외관조사 결과 | 검토의견 |
|---|---|---|---|
| | | •강재 변형 등의 손상이 조사됨 | •시공초기 손상으로 손상정도가 경미하고 공용년수 및 주변 부재의 2차 손상이 조사되지 않은 점을 고려할 때 향후, 점검시 지속적 주의관찰이 바람직함 |

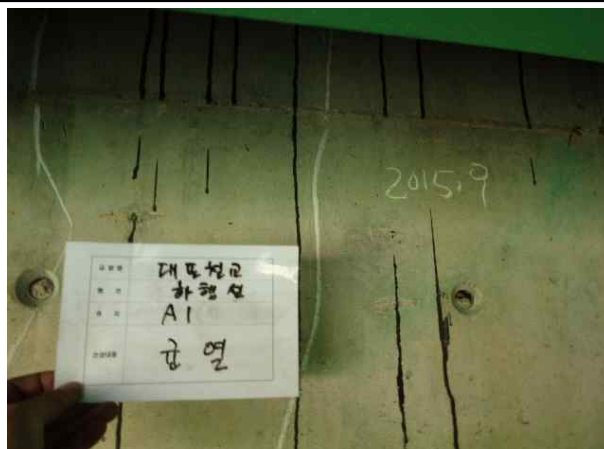
| 0.2mm 균열(A2 홍벽부) | 체수혼적/누수오염(A1, 홍벽 및 벽체부) |

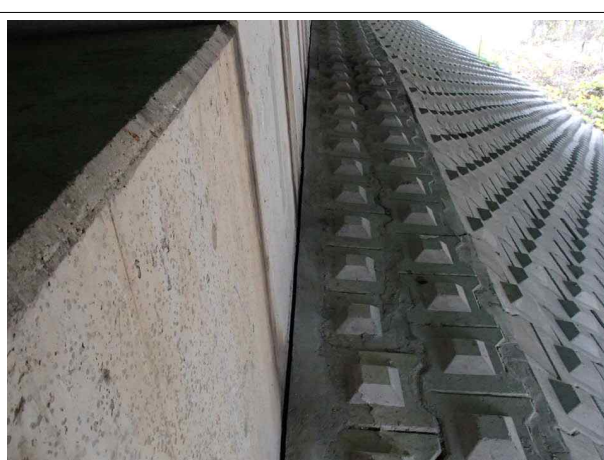
| 범면보호블럭 몰탈 이격(A1, 교대 전면부) | 범면보호블럭 몰탈파손(A1 교대 전면부) |

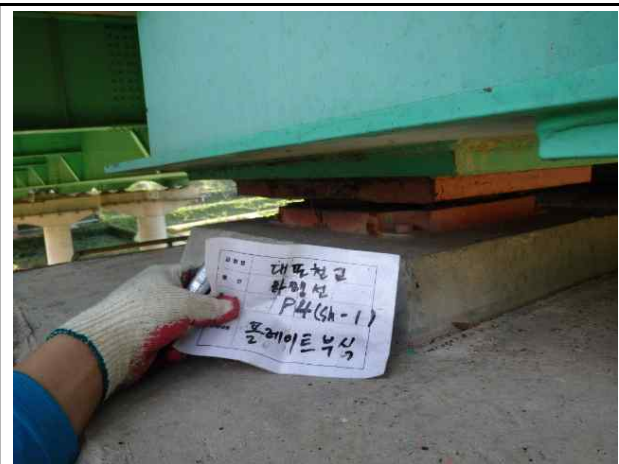
| <p>반침 Plate 녹발생(P4-Sh1)</p> | <p>반침 콘크리트 0.2mm 균열(P2-Sh2)</p> |

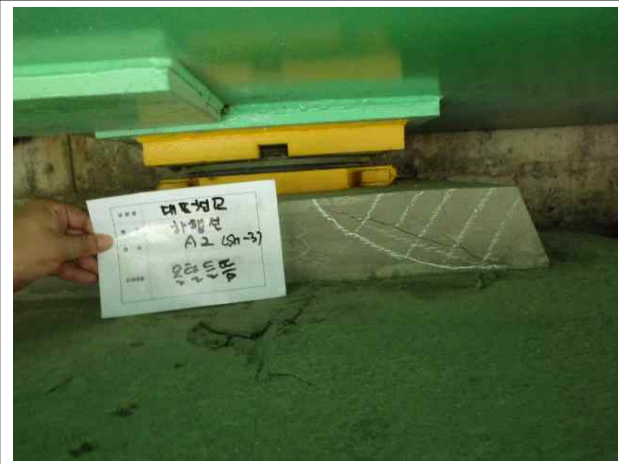
| <p>반침 몰탈 박락/파손(A2-Sh3)</p> | <p>반침 콘크리트 들뜸/박락(P7-Sh4)</p> |

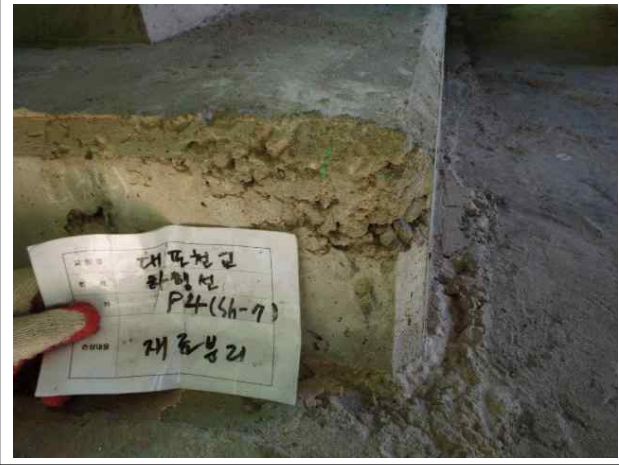
| <p>반침 콘크리트 재료분리(P4-Sh7)</p> | <p>반침 콘크리트 거푸집 미제거(P4-Sh8)</p> |

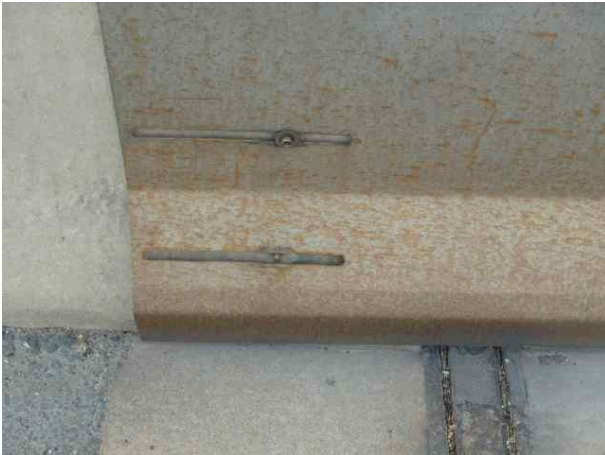
| 차수판 앵커볼트 탈락(A1) | 차수판 앵커볼트 탈락(A2) |

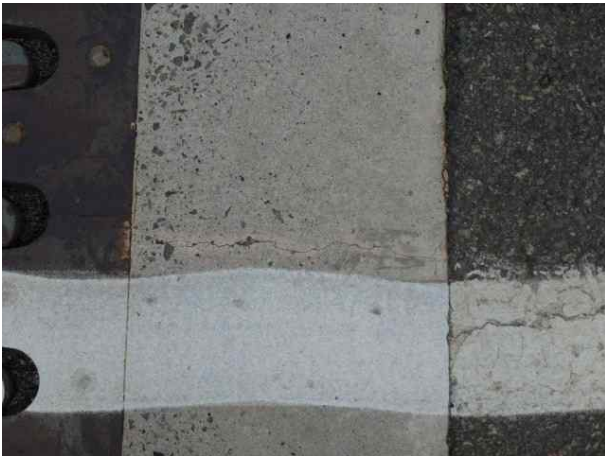
| 0.2mm 후타재 균열(A2) | 신축유간 이물질 퇴적(A2) |
