ID : 대포천교(대구) - 교면포장 - S1

10 : 대포천교(대구) - 교각 - P4

| 용역명 | 2015년 하반기 시설물 안전점검용역(2구간 정밀안전진단) |

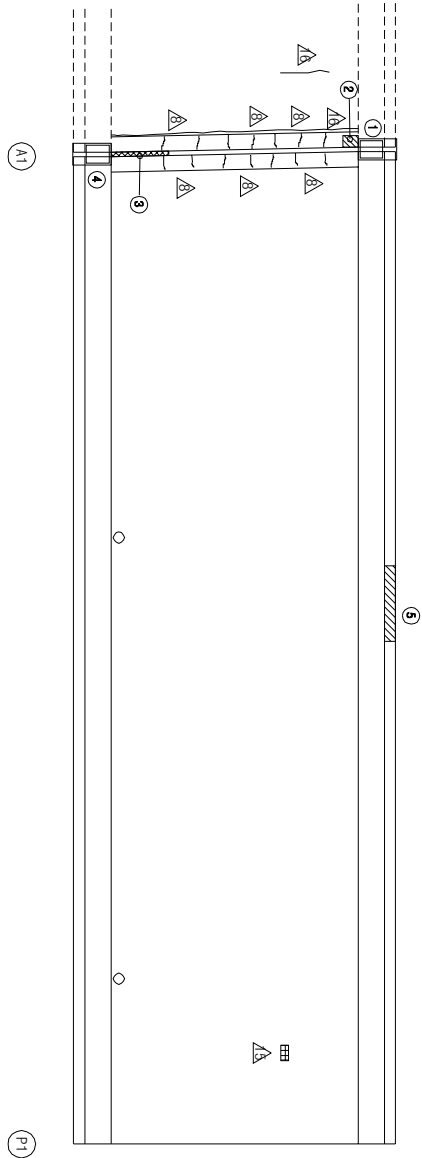
| 번호 | (신(N)<br>구(P)) | 손상내용 | 손상현황 | | | | | 결함 | | 손상<br>비고 | |
|---|---|---|---|---|---|---|---|---|---|---|--|
| 1 | P | 치수판 앵커볼트 탈락(나트) | - | - | - | 1.00 | EA | 1 | b | 1.00 | |
| 2 | P | 후타재 물통 | - | 0.5 | 1.0 | 0.50 | m <sup>2</sup> | 1 | b | 0.50 | |
| 3 | P | 유리부 이물침투 및 | - | 3.0 | - | 3.00 | m | 1 | b | 3.00 | |
| 4 | P | 치수판 앵커볼트 탈락(나트) | - | - | - | 1.00 | EA | 2 | b | 2.00 | |
| 5 | P | 물통 | - | 0.1 | 1.5 | 0.15 | m <sup>2</sup> | 1 | b | 0.15 | |

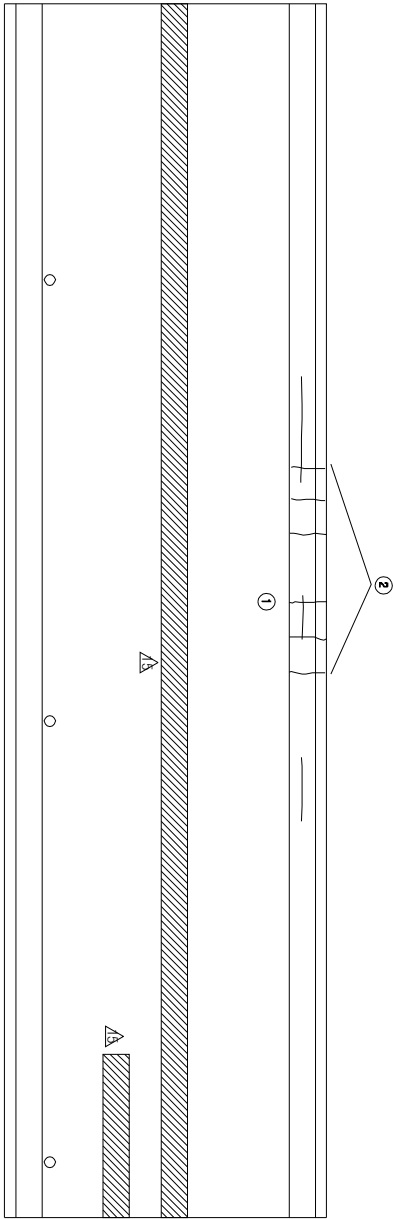
| 번호 | 구(P) | 신(N) | 손상내용 | 손상현황 | | | 결함 | | 손상 | 비고 |
|---|---|---|---|---|---|---|---|---|---|---|
| 1 | P | | 균열 | 0.1 | 2.0 | - | 2.00 | m | 1 | b |
| 2 | P | | 균열 | 0.2 | 0.8 | - | 0.80 | m | 6 | b |

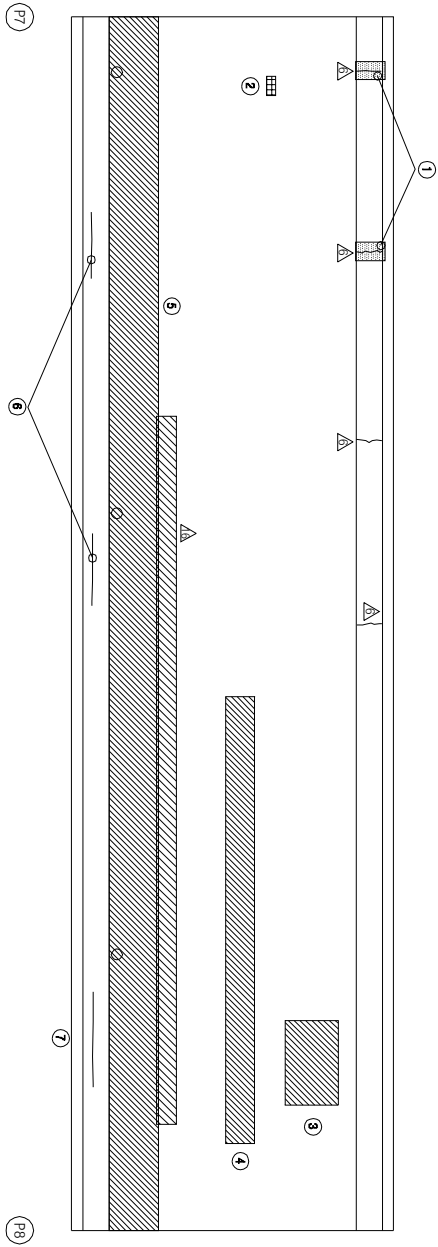
| 번호 | 구 (P) | 신 (N) | 순상내용 | 순상현황 | | | | | 결함 | | 비고 | |
|---|---|---|---|---|---|---|---|---|---|---|---|---|
| 6 | P | | 균열 | 0.1 | 1.5 | - | 1.50 | m | 2 | b | 3.00 | |
| 7 | P | | 균열 | 0.1 | 2.0 | - | 2.00 | m | 1 | b | 2.00 | |

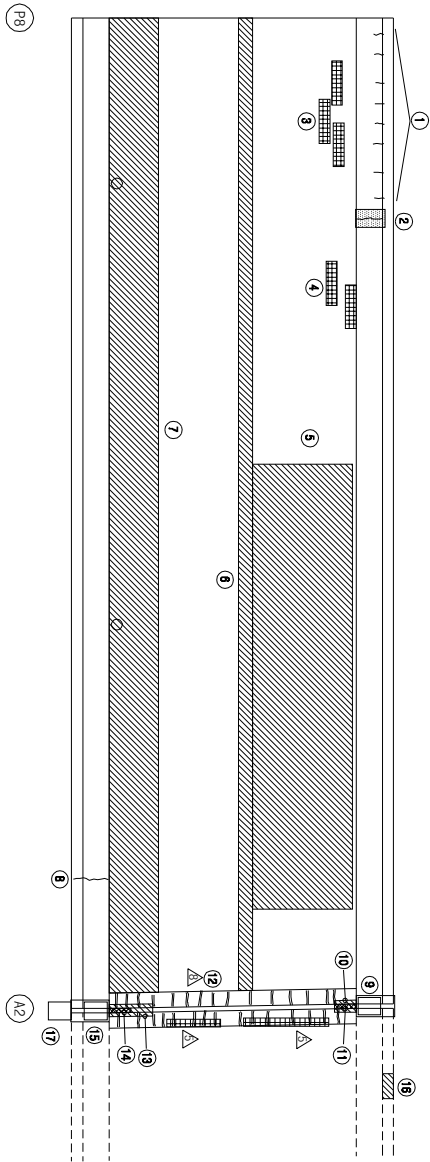
| 번호 | 구(P) | 신(N) | 손상내용 | 손상현황 | | | | | 결함 | | 손상<br>비고 |
|---|---|---|---|---|---|---|---|---|---|---|---|
| 1 | P | | 균열 | 0.1 | 4.0 | - | 4.00 | m | 1 | b | 4.00 |
| 2 | P | | 균열부 낙타 | 0.3 | 1.0 | - | 1.00 | m | 1 | c | 1.00 |
| 8 | P | | 균열 | 0.2 | 1.2 | - | 1.20 | m | 1 | b | 1.20 |
| 12 | N | | 추타재 보수부 재균열 | 0.2 | 0.3 | - | 0.30 | m | 30 | c | 9.00 |

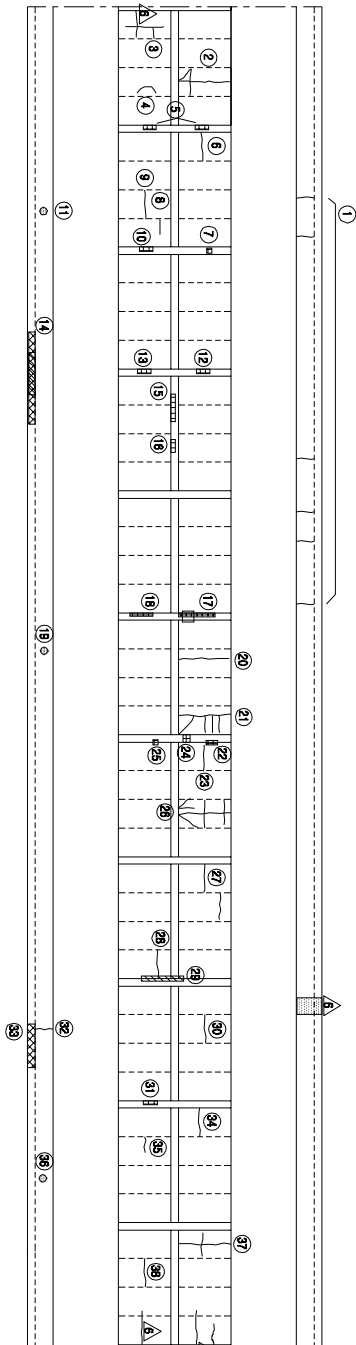
| 번호 | 구(P) | 신(N) | 손상내용 | 손상현황 | | | | | 결함 | | 비고 |
|---|---|---|---|---|---|---|---|---|---|---|---|
| 1 | N | | 균열 | 0.1 | 0.9 | - | 0.90 | m | 6 | b | 5.40 |
| 2 | P | | 균열 | 0.2 | 3.7 | - | 3.70 | m | 1 | b | 3.70 |
| 3 | P | | 균열 | 0.2 | 0.4 | - | 0.40 | m | 1 | b | 0.40 |
| 4 | N | | 균열 | 0.3 | 0.7 | - | 0.70 | m | 1 | c | 0.70 |
| 11 | N | | 배수관 연결부 부식 | - | - | - | 1.00 | EA | 1 | b | 1.00 |
| 36 | N | | 배수관 연결부 부식 | - | - | - | 1.00 | EA | 1 | b | 1.00 |

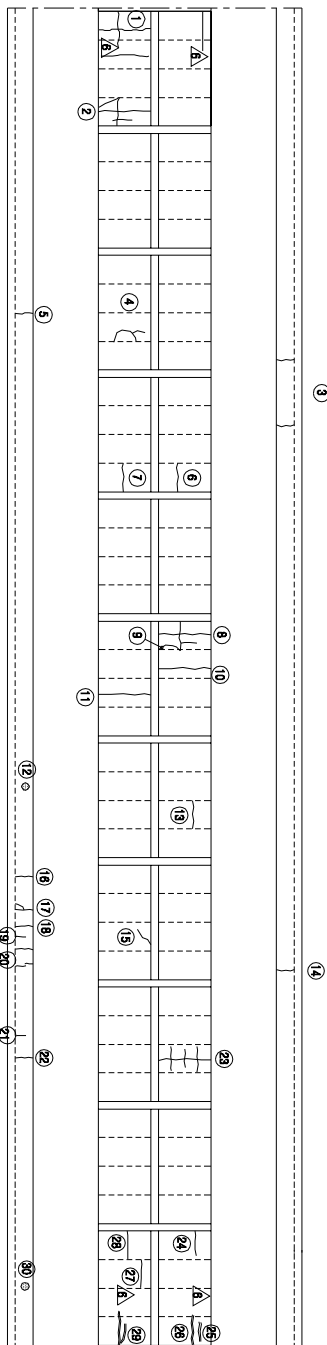
| 번호 | 신(N)<br>구(P) | 손상내용 | 손상현황 | | | | | 결함 | | 비고 |
|---|---|---|---|---|---|---|---|---|---|---|
| 2 | N | 균열 | 0.3 | 4.5 | - | 4.50 | m | 1 | c | 4.50 |
| 4 | N | 균열 | 0.3 | 2.5 | - | 2.50 | m | 1 | c | 2.50 |
| 9 | P | 균열 | 0.5 | 0.8 | - | 0.80 | m | 1 | c | 0.80 |
| 12 | N | 배수관 연결관 부식 | - | - | - | 1.00 | EA | 1 | b | 1.00 |
| 25 | P | 보수부 채균열 | 0.2 | 0.5 | - | 0.50 | m | 1 | b | 0.50 |

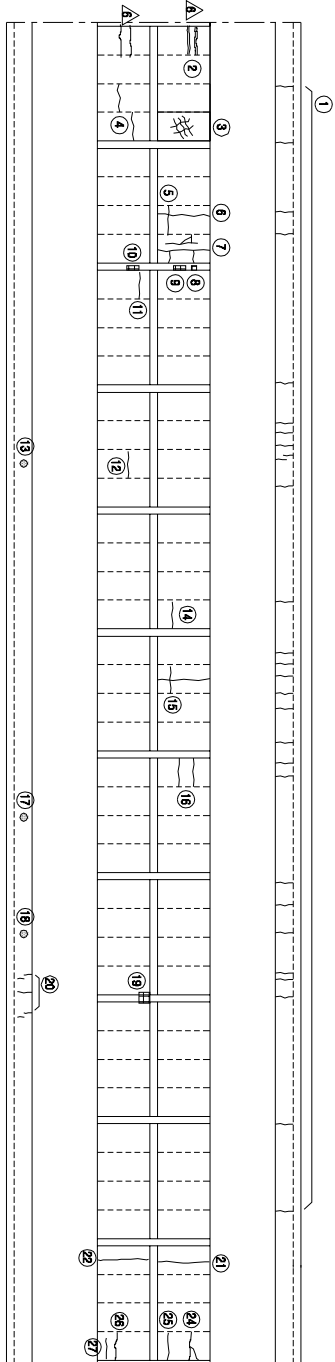
| 번호 | 구(P) | 신(N) | 손상내용 | 손상현황 | | | | | | 결함 | | 비고 |
|---|---|---|---|---|---|---|---|---|---|---|---|---|
| 1 | N | | 균열 | 0.1 | 0.9 | - | 0.90 | m | 27 | b | 24.30 | |
| 2 | P | | 보수부 차균열 | 0.2 | 1.2 | - | 1.20 | m | 2 | b | 2.40 | |
| 3 | N | | 양상균열 | - | 2.2 | 1.2 | 2.64 | m <sup>2</sup> | 1 | b | 2.64 | |
| 13 | N | | 배수관 연결판 부식 | - | - | - | 1.00 | EA | 1 | b | 1.00 | |
| 24 | P | | 균열 | 0.3 | 1.2 | - | 1.20 | m | 1 | c | 1.20 | |

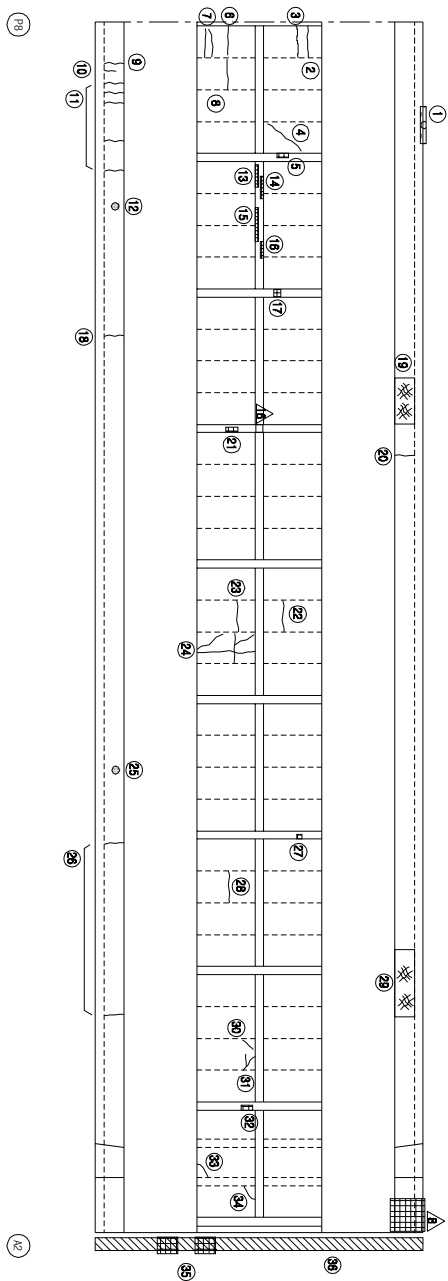
| 번호 | 구(P) | 신(N) | 손상내용 | 손상현황 | | | | | 결함 | | 비고 | |
|---|---|---|---|---|---|---|---|---|---|---|---|---|
| 1 | N | | 누수/오염/파괴 | - | 1.0 | 0.1 | 0.10 | m <sup>2</sup> | 1 | b | 0.10 | |
| 12 | N | | 배수관 연결부 부식 | - | - | - | 1.00 | EA | 1 | b | 1.00 | |
| 19 | N | | 방수/균열 | - | 1.6 | 0.9 | 1.44 | m <sup>2</sup> | 1 | b | 1.44 | |
| 35 | P | | 후도배수관/배수/오염/방수/균열/방수 | - | - | - | 1.00 | EA | 2 | b | 2.00 | |
| 36 | N | | 신축이음 누수 | - | 12.15 | - | 12.15 | m | 1 | c | 12.15 | |
