ID : 대포천교(부산) - 교면포장 - S1

용역명 2015년 하반기 시설물 안전점검용역(2구간 정밀안전진단)

과업기간 2015. 08. 17 ~ 2015. 12. 31

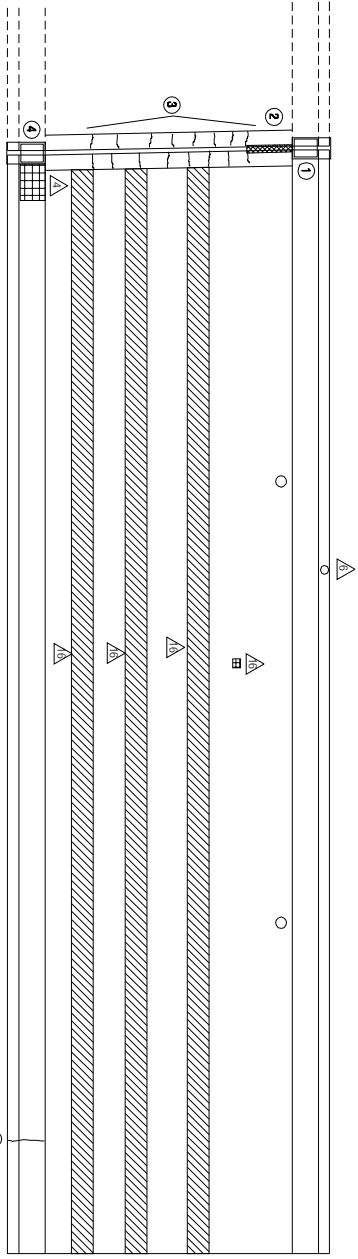
손상 현황 표

| 번호 | 구(P) | 신(N) | 손상내용 | 손상현황 | | | | 결함 | | 손상 | 비고 |
|---|---|---|---|---|---|---|---|---|---|---|---|
| 1 | N | | 치수면 양카탈트 탈락 | - | - | - | 1.00 | EA | 1 | b | 1.00 |
| 2 | P | | 유간부 이물침하 | - | 2.0 | - | 2.00 | m | 1 | b | 2.00 |
| 3 | P | | 후타재 균열 | 0.1 | 6.6 | - | 6.60 | m | 1 | b | 6.60 |
| 4 | P | | 치수면 양카탈트 탈락 | - | - | - | 1.00 | EA | 1 | b | 1.00 |
| 5 | N | | 균열 | 0.2 | 1.5 | - | 1.50 | m | 1 | b | 1.50 |

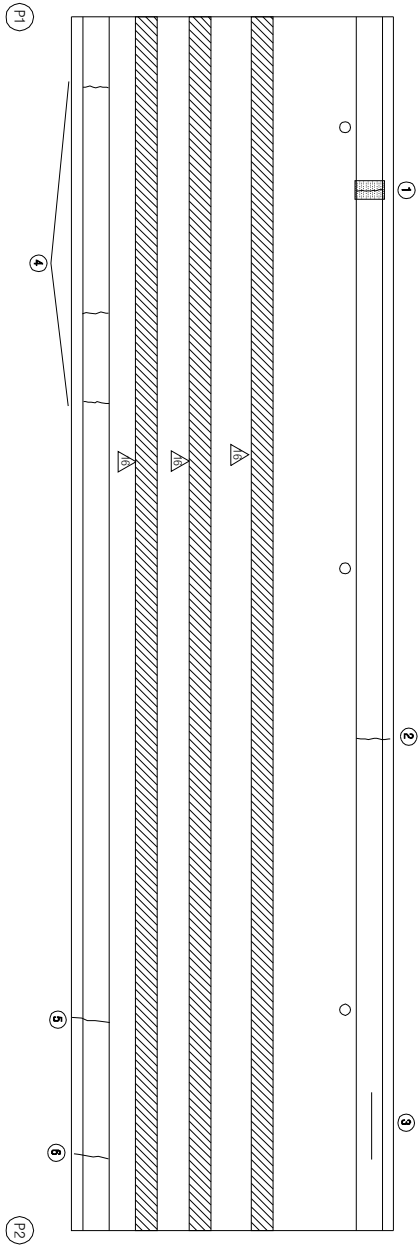
손상 현황 표

| 번호 | 신(N)<br>구(P) | 손상내용 | 손상현황 | | | | | | 결함 | | 손상<br>비고 |
|---|---|---|---|---|---|---|---|---|---|---|---|
| 1 | P | 균열부 확대 | 0.3 | 1.2 | - | 1.20 | m | 1 | c | 1.20 | |
| 2 | P | 균열 | 0.1 | 1.0 | - | 1.00 | m | 1 | b | 1.00 | |
| 3 | P | 균열 | 0.1 | 1.0 | - | 1.00 | m | 1 | b | 1.00 | |
| 4 | N | 균열 | 0.2 | 0.8 | - | 0.80 | m | 3 | b | 2.40 | |
| 5 | P | 균열 | 0.2 | 0.8 | - | 0.80 | m | 1 | b | 0.80 | |
| 6 | P | 균열 | 0.2 | 0.8 | - | 0.80 | m | 1 | b | 0.80 | |

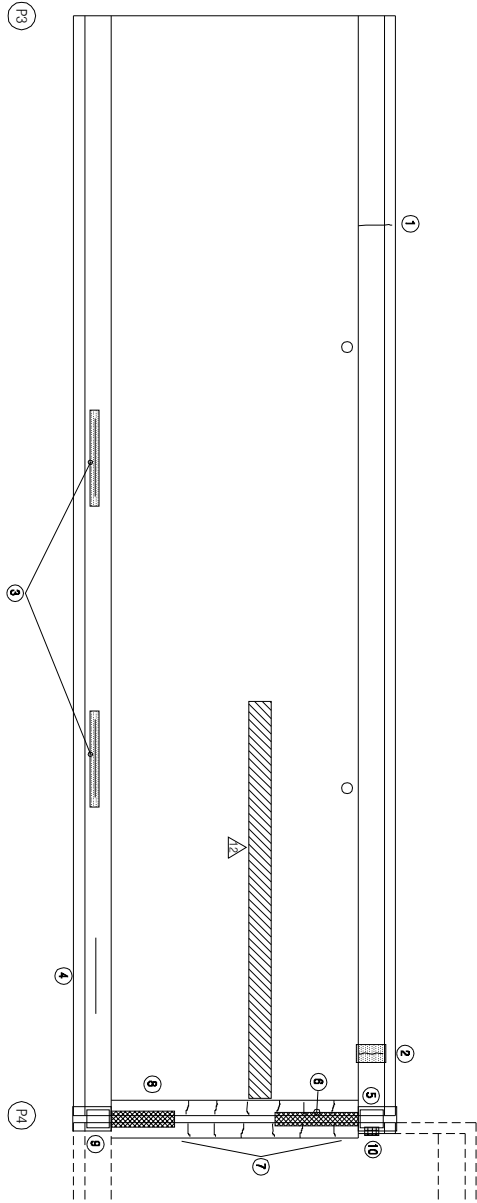
| 번호 | 구(P) | 신(N) | 손상내용 | 손상현황 | | | 결함 | | 손상 | 비고 |
|---|---|---|---|---|---|---|---|---|---|---|
| 1 | N | | 균열 | 0.2 | 1.2 | - | 1.20 | m | 1 | b |
| 2 | P | | 균열부 백태 | 0.3 | 1.0 | - | 1.00 | m | 1 | c |
| 3 | P | | 균열부 백태 | 0.3 | 2.0 | - | 2.00 | m | 1 | c |
| 4 | P | | 균열 | 0.2 | 1.2 | - | 1.20 | m | 1 | b |
| 7 | P | | 후타재 균열 | 0.1 | 0.6 | - | 0.60 | m | 12 | b |

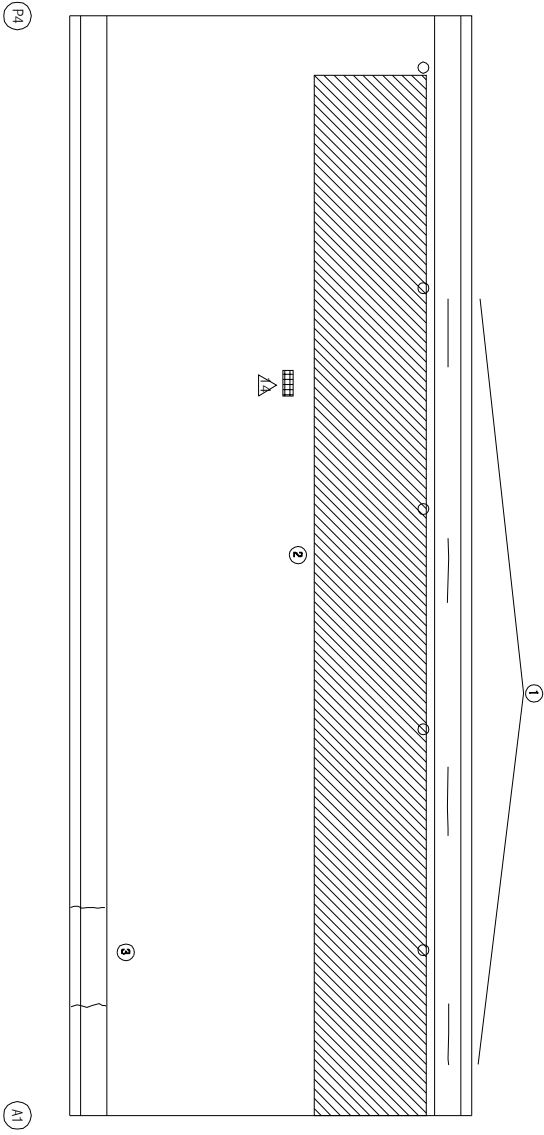
손상 현황 표

| 번호 | 신(N)<br>구(P) | 손상내용 | 손상현황 | | | | | 결함<br>상태 | | 손상<br>비고 |
|---|---|---|---|---|---|---|---|---|---|---|
| 1 | P | 균열 | 0.1 | 4.0 | - | 4.00 | m | 1 | b | 4.00 |
| 3 | P | 균열 | 0.2 | 1.0 | - | 1.00 | m | 2 | b | 2.00 |

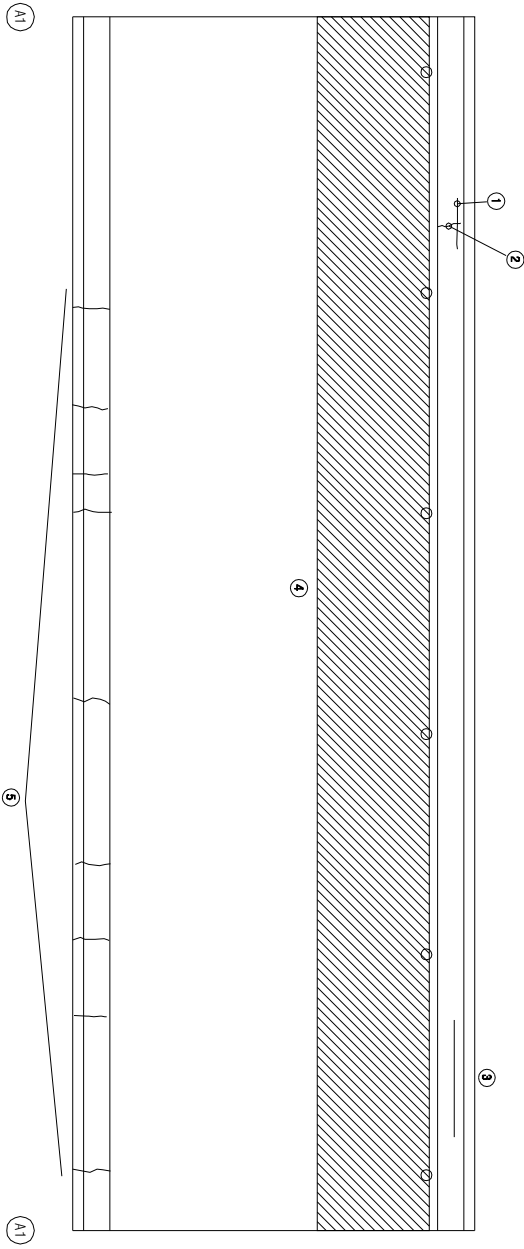
손상현황표

| 번호<br>구 (P) | 신 (N) | 손상 내용 | 손상 현황 | | | | | 결함<br>상대 물량 | | 비고 |
|---|---|---|---|---|---|---|---|---|---|---|
| 1 | P | 균열 | 0.1 | 1.0 | - | 1.00 | m | 1 | b | 1.00 |
| 2 | P | 균열 | 0.2 | 1.2 | - | 1.20 | m | 1 | b | 1.20 |
| 3 | P | 균열 | 0.1 | 2.5 | - | 2.50 | m | 1 | b | 2.50 |
| 5 | P | 균열 | 0.2 | 1.0 | - | 1.00 | m | 9 | b | 9.00 |

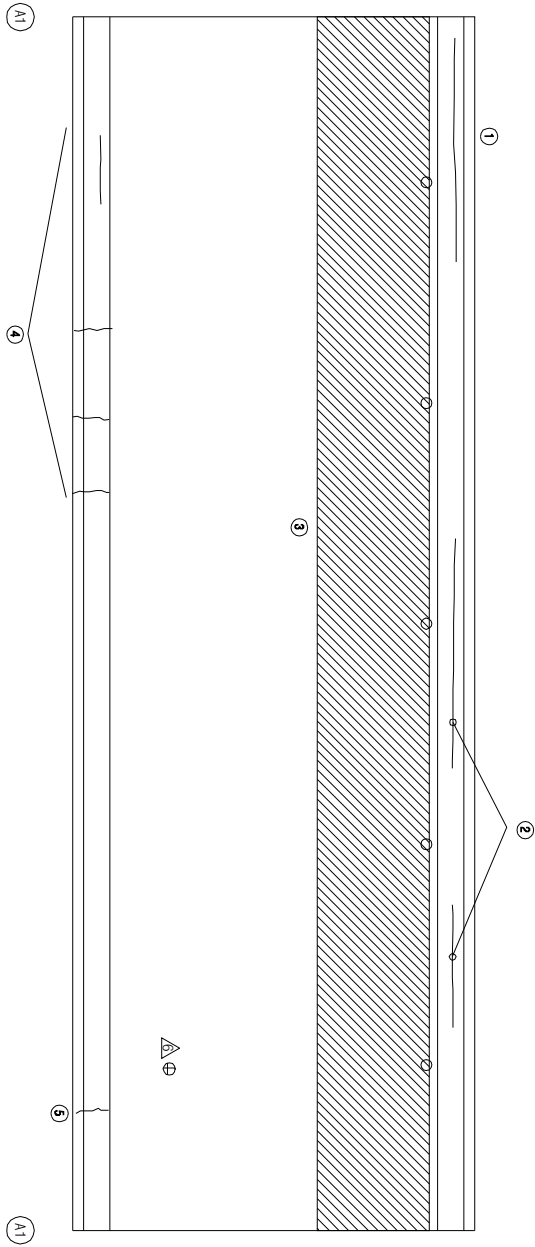
손상 현황 표

| 번호 | 구(P) | 신(N) | 손상내용 | 손상현황 | | | | | 결함 | | 손상<br>비고 | |
|---|---|---|---|---|---|---|---|---|---|---|---|---|
| 1 | P | | 균열 | 0.2 | 3.0 | - | 3.00 | m | 1 | b | 3.00 | |
| 2 | P | | 균열 | 0.2 | 4.0 | - | 4.00 | m | 1 | b | 4.00 | |
| 4 | P | | 균열 | 0.2 | 1.0 | - | 1.00 | m | 4 | b | 4.00 | |
| 5 | P | | 균열 | 0.2 | 0.7 | - | 0.70 | m | 1 | b | 0.70 | |

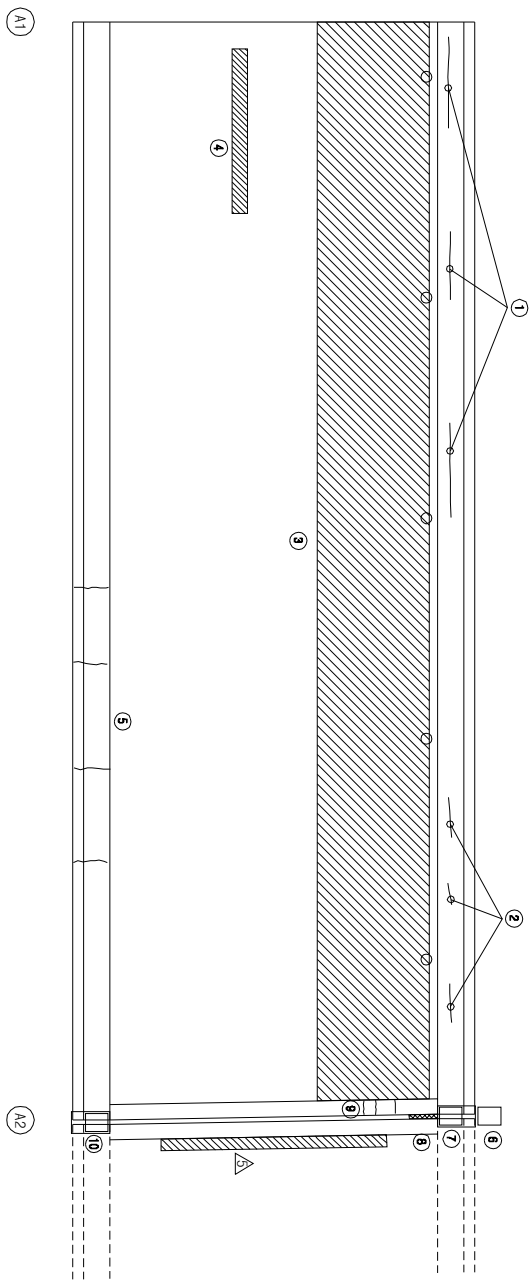
손상 현황 표

| 번호 | 신(N)<br>구(P) | 손상내용 | 손상현황 | | | | | 결함 | | 비고 |
|---|---|---|---|---|---|---|---|---|---|---|
| 1 | P | 균열 | 0.2 | 3.0 | - | 3.00 | m | 1 | b | 3.00 |
| 2 | P | 균열 | 0.1 | 0.6 | - | 0.60 | m | 3 | b | 1.80 |
| 5 | P | 균열 | 0.1 | 4.0 | - | 4.00 | m | 1 | b | 4.00 |
| 9 | P | 후타재 균열 | 0.1 | 0.4 | - | 0.40 | m | 3 | b | 1.20 |

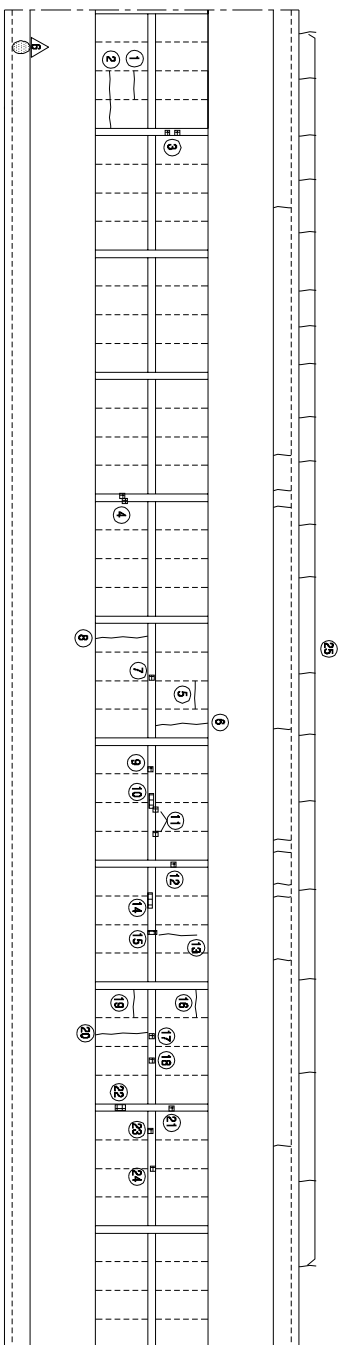
| 손상 현황 표 | | | | | | | | | | | |

| 손상 현황 표 | | | | | | | | | | | |
|---|---|---|---|---|---|---|---|---|---|---|---|
| 1 | N | 균열 | 0.1 | 1.2 | - | 1.20 | ㎡ | 1 | b | 1.20 | |
| 2 | N | 균열 | 0.1 | 1.2 | - | 1.20 | ㎡ | 2 | b | 2.40 | |
| 5 | N | 균열 | 0.1 | 1.2 | - | 1.20 | ㎡ | 1 | b | 1.20 | |
| 6 | N | 균열 | 0.3 | 2.2 | - | 2.20 | ㎡ | 1 | c | 2.20 | |
| 8 | N | 균열 | 0.1 | 2.2 | - | 2.20 | ㎡ | 1 | b | 2.20 | |
| 13 | P | 균열 | 0.1 | 2.0 | - | 2.00 | ㎡ | 1 | b | 2.00 | |

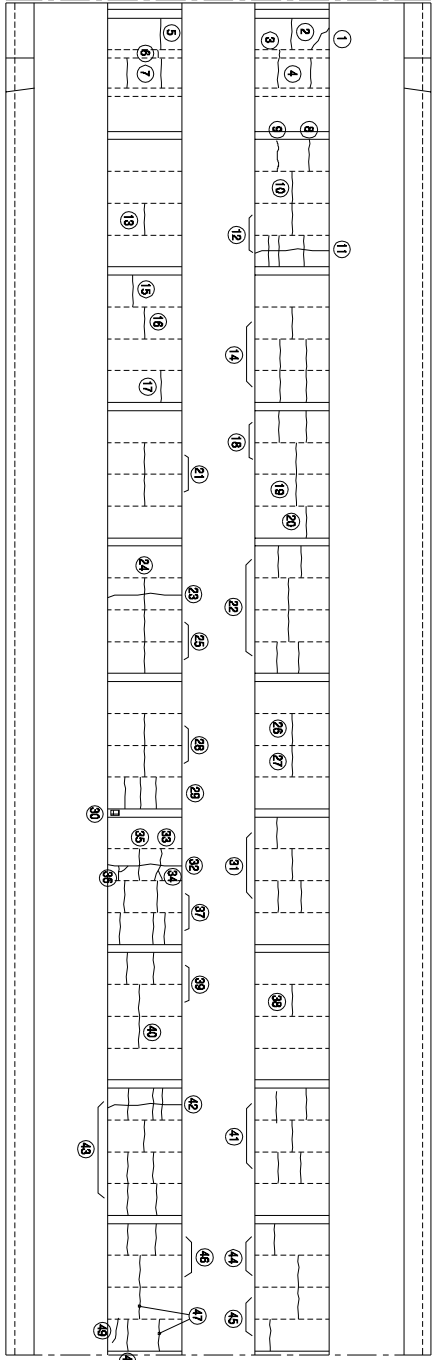
| 번호 | 신(N)<br>구(P) | 손상내용 | 손상현황 | | | | | 결함 | | 비고 |
|---|---|---|---|---|---|---|---|---|---|---|
| 1 | N | 균열 | 0.2 | 0.7 | - | 0.70 | m | 1 | b | 0.70 |
| 10 | N | 균열 | 0.3 | 1.2 | - | 1.20 | m | 1 | c | 1.20 |
| 16 | N | 균열 | 0.3 | 1.2 | - | 1.20 | m | 1 | c | 1.20 |
| 19 | N | 균열 | 0.3 | 1.2 | - | 1.20 | m | 1 | c | 1.20 |
| 24 | N | 균열 | 0.3 | 1.2 | - | 1.20 | m | 1 | c | 1.20 |
| 32 | N | 균열 | 0.3 | 2.8 | - | 2.80 | m | 1 | c | 2.80 |

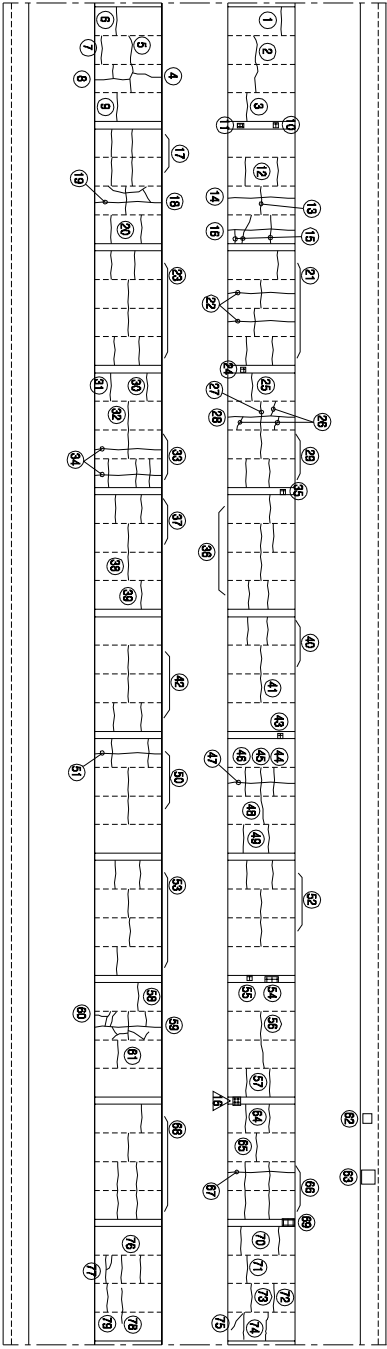
| 번호 | 구(P) | 신(N) | 손상내용 | 손상현황 | | | | | 결함 | | 비고 |
|---|---|---|---|---|---|---|---|---|---|---|---|
| 44 | N | | 균열 | 0.3 | 1.2 | - | 1.20 | m | 1 | b | 1.20 |
| 45 | N | | 균열 | 0.3 | 1.2 | - | 1.20 | m | 1 | c | 1.20 |
| 47 | N | | 균열 | 0.3 | 2.8 | - | 2.80 | m | 1 | c | 2.80 |
| 56 | N | | 균열 | 0.3 | 1.2 | - | 1.20 | m | 2 | c | 2.40 |
| 59 | N | | 균열 | 0.3 | 2.8 | - | 2.80 | m | 1 | c | 2.80 |
| 60 | N | | 균열 | 0.2 | 5.7 | - | 5.70 | m | 1 | b | 5.70 |

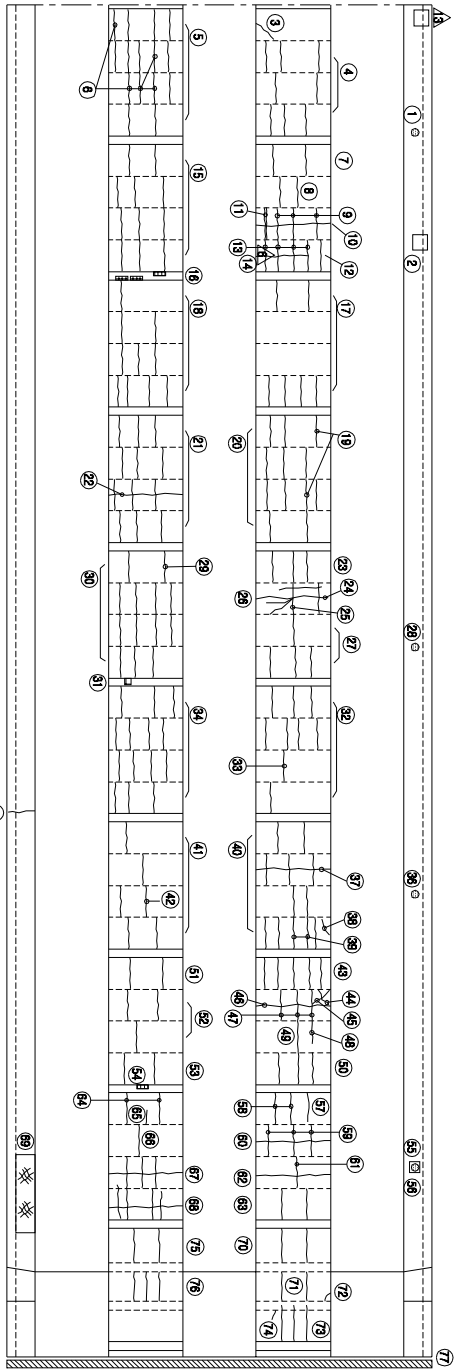
손상 현황 표

| 번호 | 신(N)<br>구(P) | 손상내용 | 손상현황 | | | | | 결함 | | 손상<br>물량<br>비고 | |
|---|---|---|---|---|---|---|---|---|---|---|--|
| 1 | N | 배수관 연결부 부식 | - | - | - | 1.00 | EA | 1 | c | 1.00 | |
| 3 | N | 균열 | 0.3 | 0.7 | - | 0.70 | m | 1 | c | 0.70 | |
| 6 | N | 균열 | 0.3 | 1.2 | - | 1.20 | m | 5 | c | 6.00 | |
| 28 | N | 배수관 연결부 부식/균열 | - | - | - | 1.00 | EA | 1 | c | 1.00 | |
| 36 | N | 배수관 연결부 부식 | - | - | - | 1.00 | EA | 1 | b | 1.00 | |
| 37 | N | 균열 | 0.3 | 2.8 | - | 2.80 | m | 1 | c | 2.80 | |

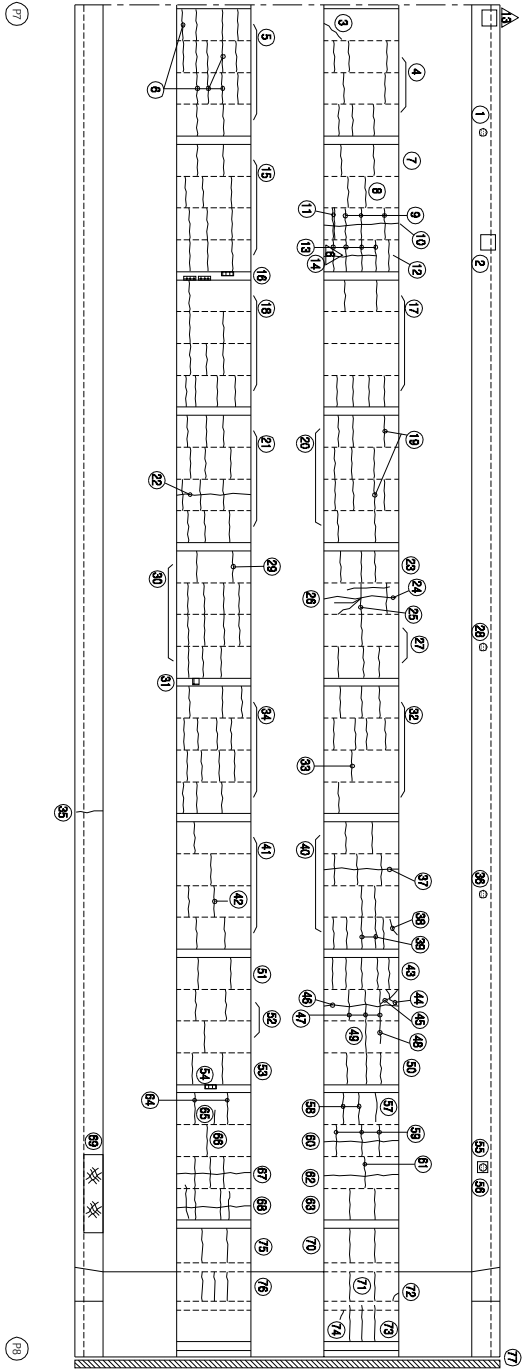
손상 현황 표

| 번호 | 신(N)<br>구(P) | 손상내용 | 손상현황 | | | | | 결함 | | 손상<br>물량 | 비고 |
|---|---|---|---|---|---|---|---|---|---|---|---|
| 55 | N | 배수관 연결부 부식 | - | - | - | 1.00 | EA | 1 | b | 1.00 | |
| 56 | N | 배수관 연결부 부식/관월 | - | - | - | 1.00 | EA | 1 | b | 1.00 | |
| 77 | N | 신축이음 누수 | - | 15.74 | - | 15.74 | m | 1 | c | 15.74 | |

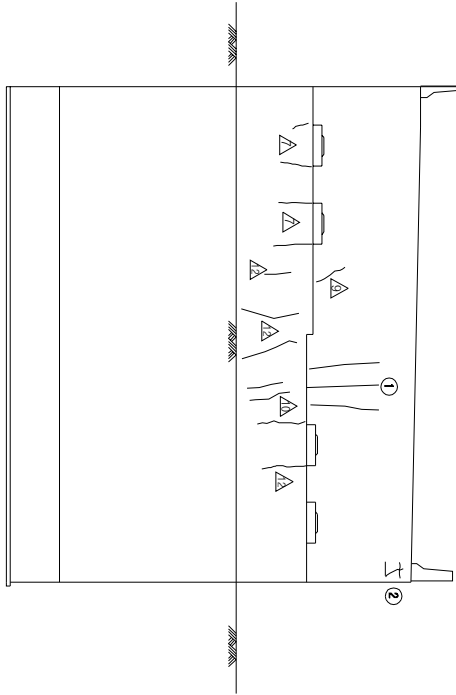
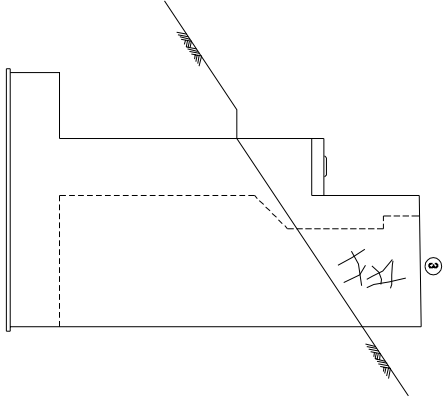
손상 현황 표

\* 방면 횡단면 치반 토사유실  
A = 15.0m x 15.0m

| 번호 | 신(N)<br>구(P) | 손상내용 | 손상현황 | | | | | 결함<br>상태 | | 손상<br>물량<br>비고 |
|---|---|---|---|---|---|---|---|---|---|---|
| 1 | N | 균열 | 0.2 | 2.0 | - | 2.00 | m | 3 | b | 6.00 |
| 2 | P | 균열 | 0.2 | 1.0 | - | 1.00 | m | 1 | b | 1.00 |
| 3 | P | 양상균열 | - | 0.6 | 0.6 | 0.36 | m <sup>2</sup> | 1 | b | 0.36 |

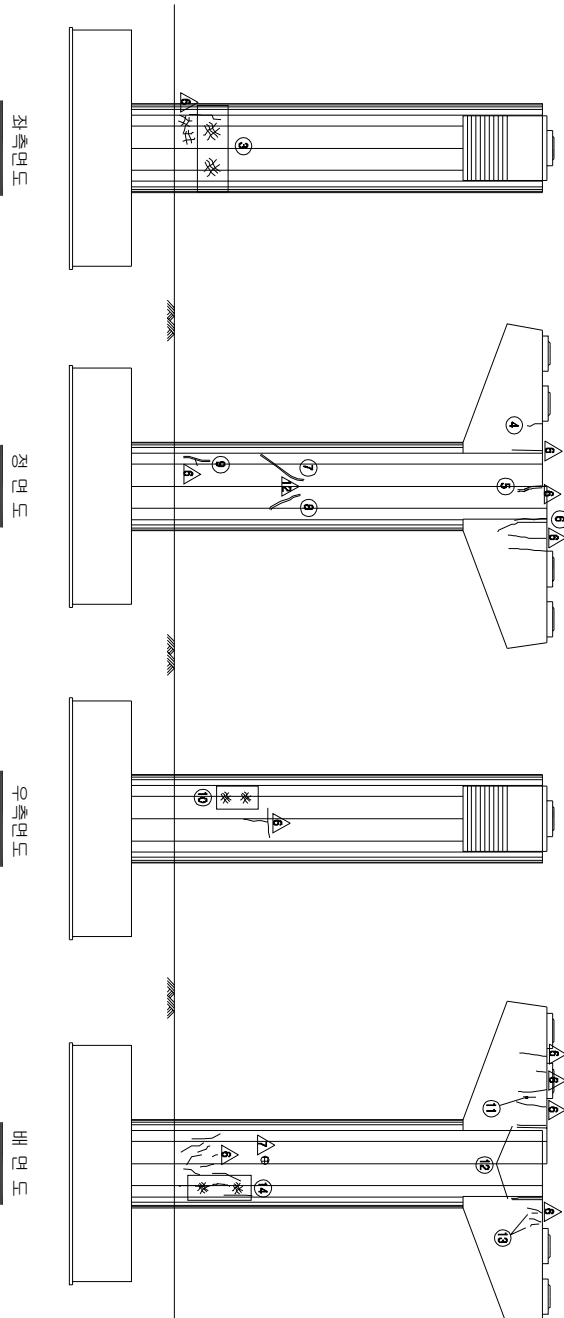
| 손상 현황 표 | | | | | | | | | |

| 손상 현황 표 | | | | | | | | | |
|---|---|---|---|---|---|---|---|---|---|
| 1 | P | | 균열 | 0.2 | 0.2 | - | 0.20 | m | 2 |
| 2 | P | | 균열 | 0.2 | 0.2 | - | 0.20 | m | 2 |
| 3 | N | | 양상균열 | - | 1.5 | 2.2 | 3.30 | m <sup>2</sup> | 1 |
| 4 | P | | 균열 | 0.1 | 1.0 | - | 1.00 | m | 1 |
| 10 | N | | 양상균열 | - | 1.5 | 0.8 | 1.20 | m <sup>2</sup> | 1 |
| 14 | N | | 양상균열 | - | 1.5 | 0.8 | 1.20 | m <sup>2</sup> | 1 |
