# 제 출 문

귀사와 2015년 8월 5일자로 계약을 체결한 “2015년 하반기 시설물 안전점검 용역(2구간 정밀안전진단)”을 성실히 수행하고 소감천교(대구, 부산)의 결과를 본 보고서에 수록하여 부속 자료와 함께 제출합니다.

## 소감천교(대구) 정밀안전진단 결과표

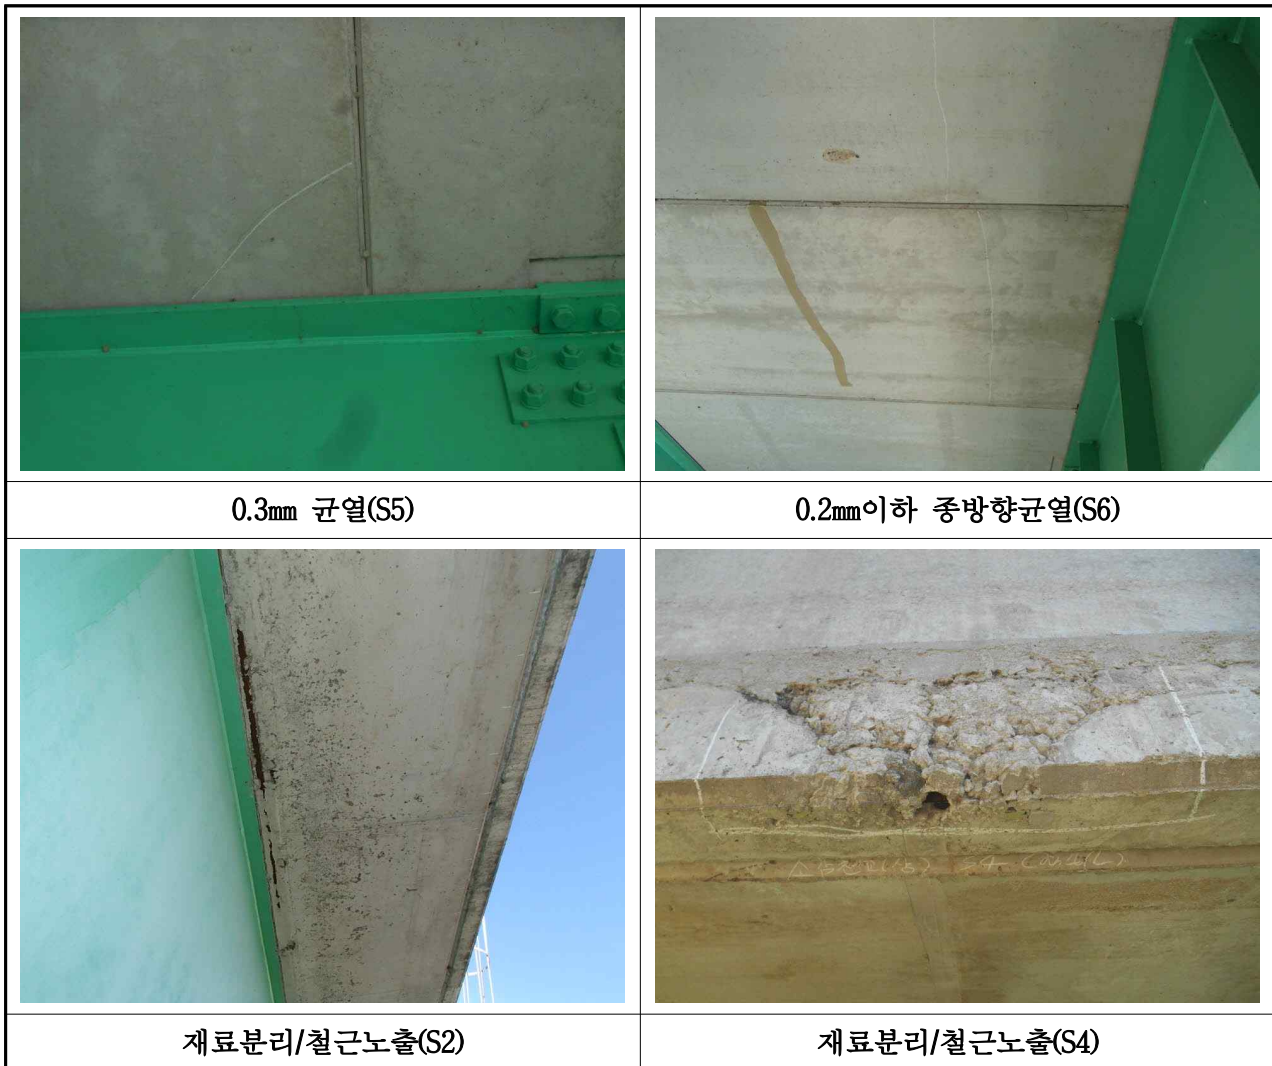
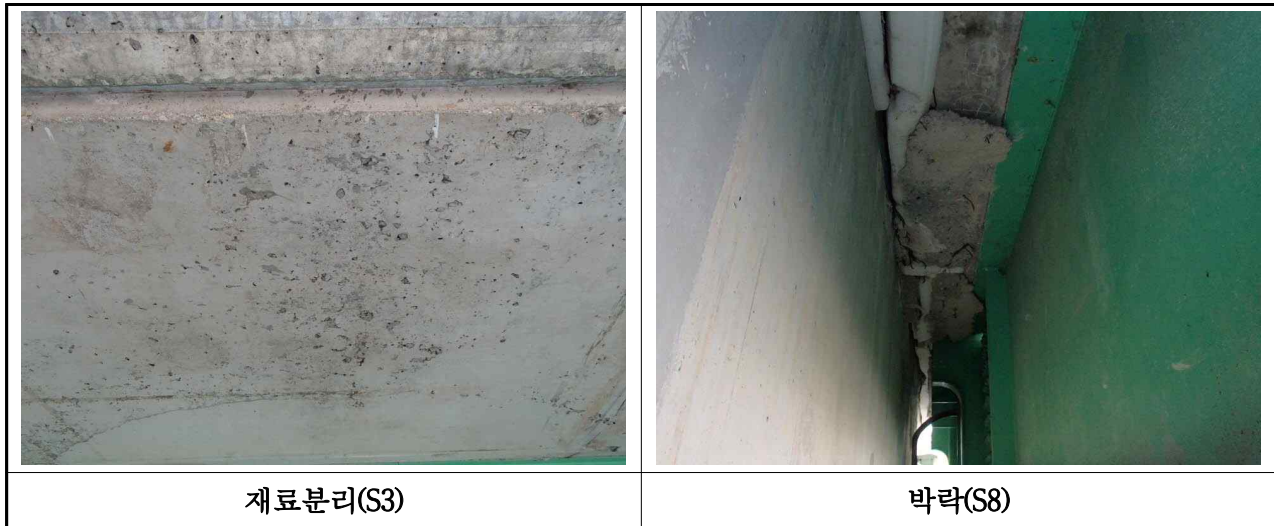
【사진 3.2.2】 바닥판 손상현황(대구)

| 구 분 | | 주요결함 및 외관조사 결과 | 검토의견 |
|---|---|---|---|
| 바닥판 | | •균열 | •바닥판 하면의 중·횡방향 균열은 발생위치가 일정한 패턴없이 불규칙하며, 균열 연장도 단속적으로 발생되어 온도 및 건조수축에 의한 비구조적 균열로 판단되므로 내구성 확보를 위해 0.3mm이상 균열은 주입보수를 실시하고 0.2mm이하 균열은 표면처리가 바람직함 |
| | | •박락, 재료분리, 재료분리/철근노출 | •정밀시공미흡 및 공용기간 증가에 따른 손상으로 장기 공용시 손상확대로 추가적인 2차 손상이 우려되므로 단면보수 실시가 바람직함 |

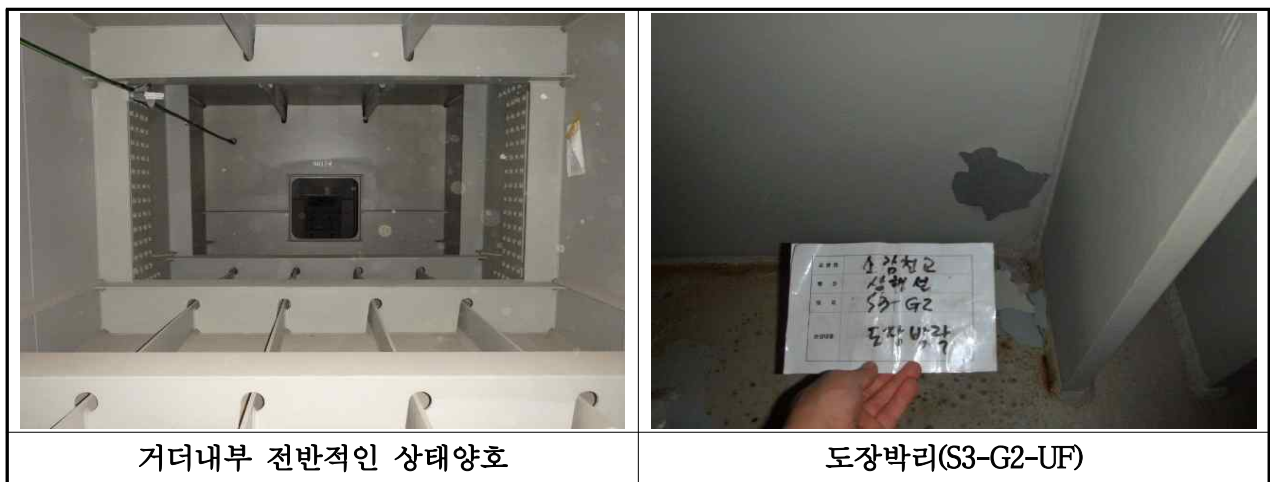
【사진 3.2.4】 강박스 거더 내부 손상현황(대구)

| 구 분 | | 주요결함 및 외관조사 결과 | 검토의견 |
|---|---|---|---|
| 거더 | 내부 | •전반적으로 양호한 상태이며 일부 개소에 도장박리 손상이 조사됨 | •도장 전처리 미흡에 의한 손상으로 장기적으로 녹발생을 유발하여 구조물에 위해한 영향을 미칠 수 있으므로 보수후 재손상 발생 방지를 위해 이물질 제거 후 재도장 실시가 바람직함 |

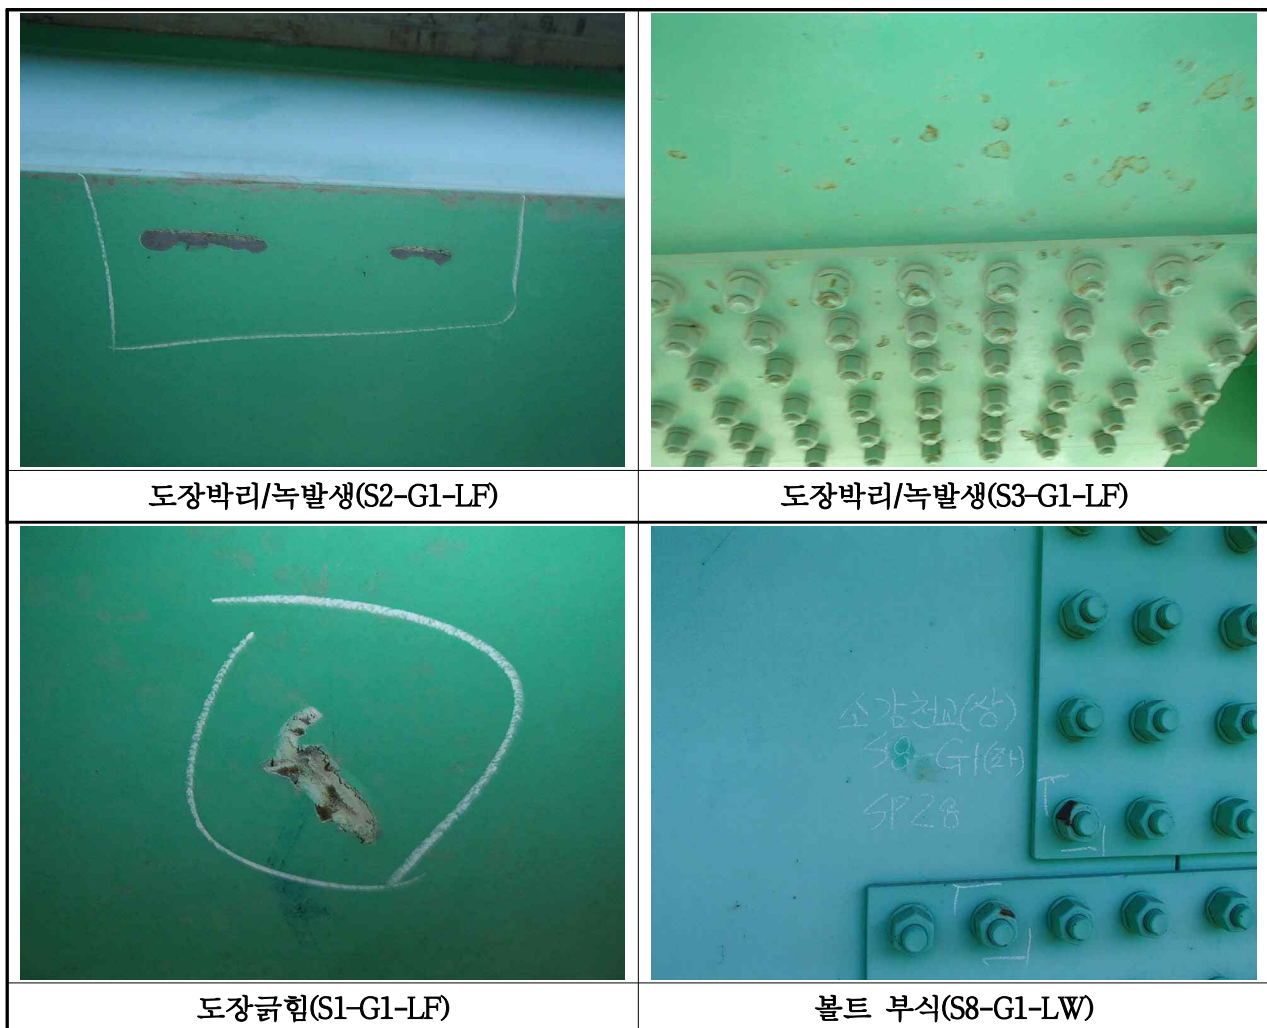
【사진 3.2.5】 강박스 거더 외부 손상현황(대구)

| 구 분 | | 주요결함 및 외관조사 결과 | 검토의견 |
|---|---|---|---|
| | 외부 | •도장박리, 도장박리/녹발생, 도장긫힘, 볼트 녹발생 등의 손상이 조사됨 | •도장 녹발생은 장기적으로 단면감소 등의 위해한 영향을 미칠 수 있으므로 도장긫힘, 도장박리/녹발생, 녹발생 손상에 대해 내구성 확보를 위해 녹제거 후 재도장 실시가 바람직하며, 도장박리는 보수후 재손상 발생 방지를 위해 이물질 제거 후 재도장 실시가 바람직함 |

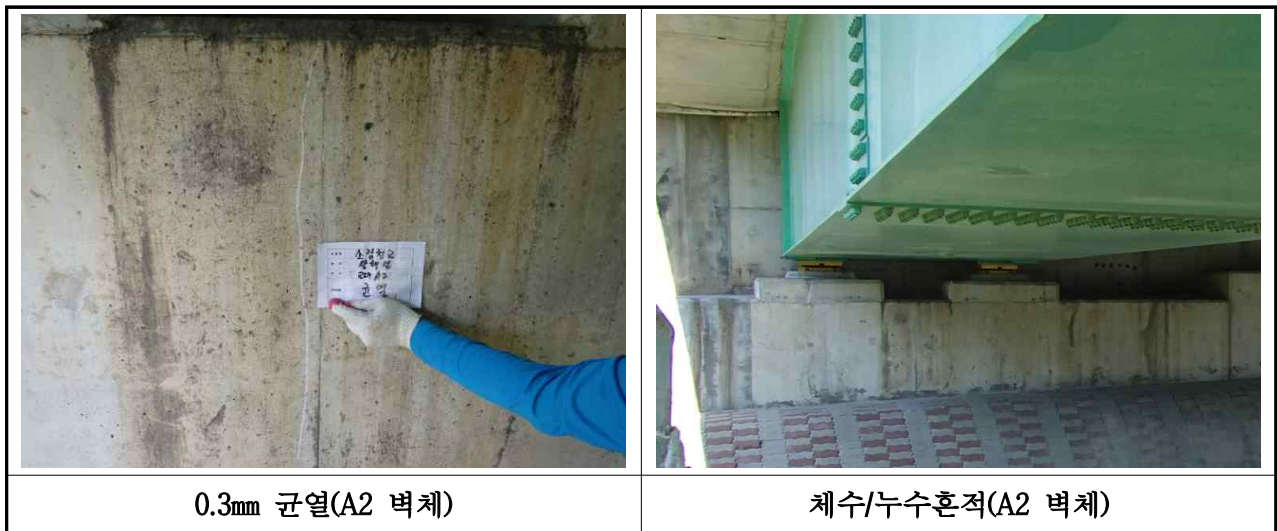
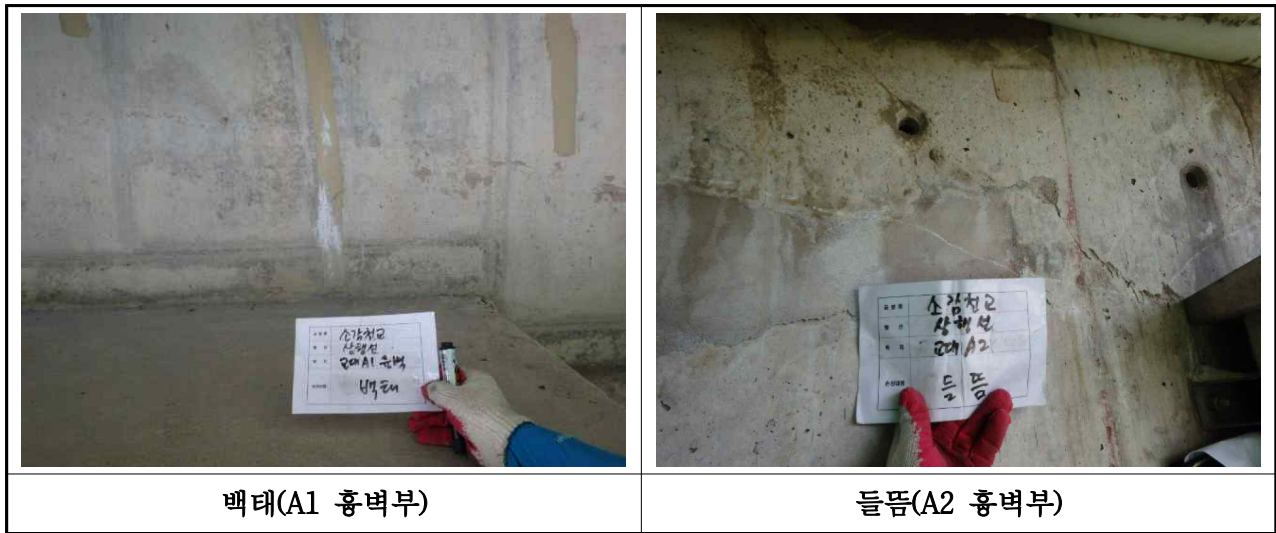
【사진 3.2.8】 교대 손상현황(대구)

| 구 분 | | 주요결함 및 외관조사 결과 | 검토의견 |
|---|---|---|---|
| 교대 | | •균열 | •온도 및 건조수축에 의한 비구조적 균열로 구조물의 내구성 확보를 위해 0.3mm이상 균열은 주입보수를 실시하고, 0.2mm이하 균열은 표면처리 실시가 바람직함 |
| | | •A2측 체수/누수오염 | •장기 공용에 따른 신축이음 손상부 누수에 의한 손상으로 하부구조 열화방지를 위해 유도배수관 설치 및 손상부 표면처리가 바람직함 |
| | | •백태 | •A1측 신축이음 교체(2014년 11월 교체)전 누수에 의해 발생한 표면부 손상으로 공용증가에 따른 손상을 손상확대가 우려되므로 내구성확보를 위해 보수가 필요함 |
| | | •들뜸 | •A2 흙벽 상단부 품질불량에 따른 손상으로 공용증가에 따른 손상확대가 우려되므로 내구성확보를 위해 보수가 필요함 |

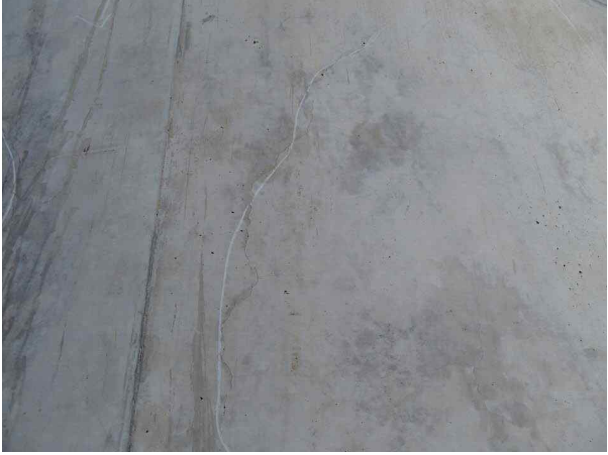
| 구 분 | 주요결함 및 외관조사 결과 | 검토의견 |
|---|---|---|
| 교각 | •균열, 망상균열 | •온도 및 건조수축에 의해 발생된 비구조적 균열로 구조물의 내구성 확보를 위해 0.3mm이상 균열은 주입보수를 실시하고, 0.2mm이하 균열은 표면처리 실시가 바람직함 |

| 0.3mm이하 균열(P6 기둥부) | 망상균열(P5 기둥부) |

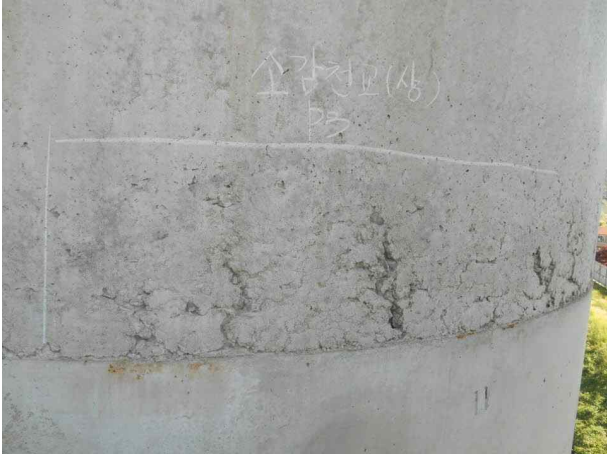
| 구 분 | 주요결함 및 외관조사 결과 | 검토의견 |
|---|---|---|
| | •재료분리, 마감불량(시공이음부) 등의 손상이 조사 | •타설시 정밀시공 및 시공 후 품질불량부에 대한 마감시공 불량에 따른 손상으로 공용증가에 따라 손상확대 가능성이 높아 단면보수 실시가 바람직함 |

| 재료분리(P3 기둥부) | 마감불량(P7 시공이음부) |

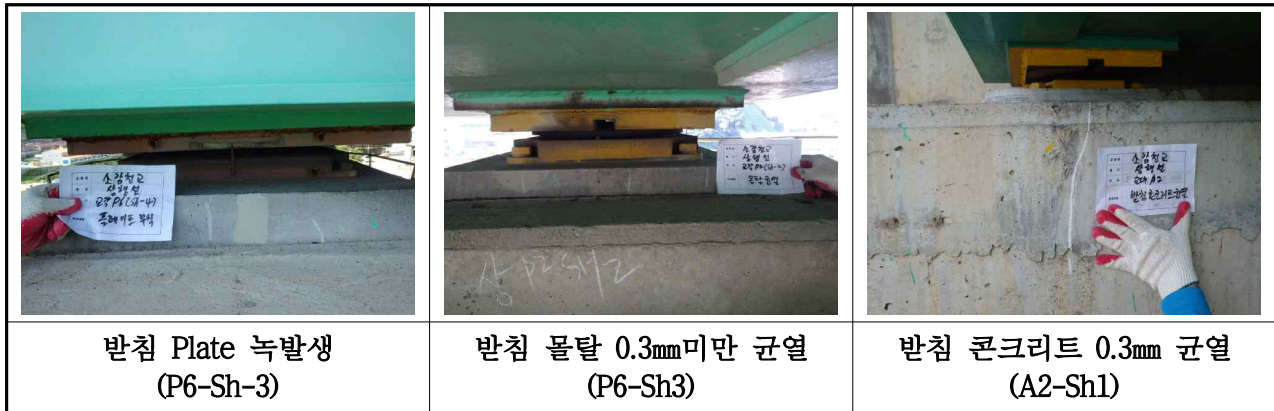
【사진 3.2.12】 교량받침 손상현황(대구)

| 구 분 | 주요결함 및 외관조사 결과 | 검토의견 |
|---|---|---|
| 교량받침 | •받침Plate 녹발생 | •공용기간 증가에 따른 손상으로 내구성 및 건전성 확보를 위해 재도장 실시가 필요함 |
| | •받침콘크리트의 국부적인 파손 | •외적 요인, 시공미흡에 의한 손상으로 내구성 확보를 위해 단면보수가 필요하며, 균열은 온도 및 건조수축에 의한 0.2mm이하 균열로 표면처리가 바람직함 |
| | •받침몰탈 및 받침 콘크리트 균열 | •온도 및 건조수축에 의한 0.2mm이하 균열로 표면처리가 바람직함 |

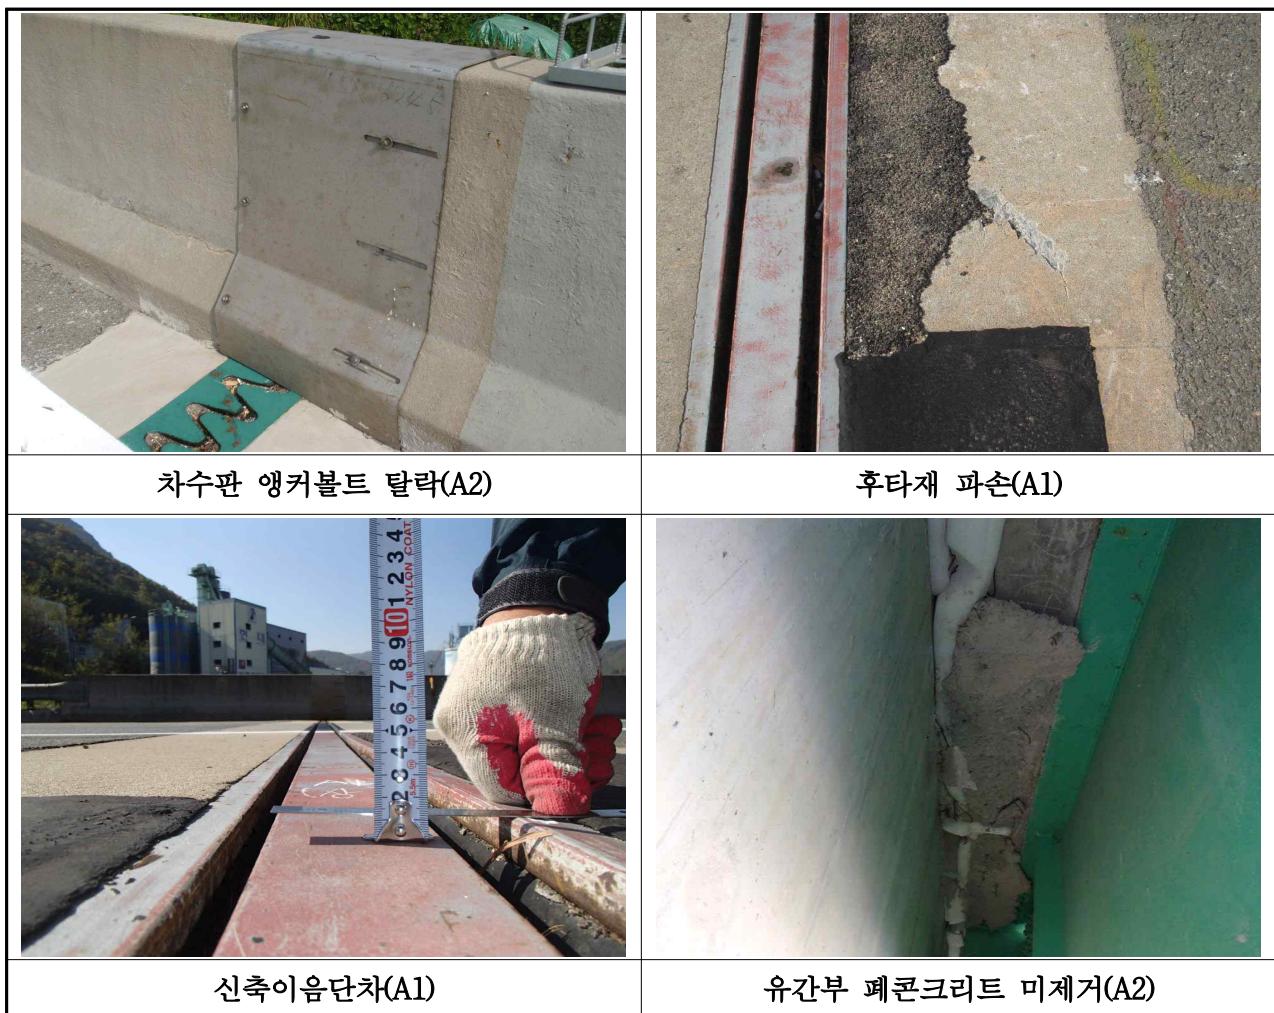
【사진 3.2.14】 신축이음장치 손상현황(대구)

| 구 분 | 주요결함 및 외관조사 결과 | 검토의견 |
|---|---|---|
| | •A2 신축이음 하부 누수 | •점검시 본체상태는 양호한 것으로 점검되어 신축이음장치 교체보다는 구조물의 열화방지를 위해 유도배수처리가 바람직한 것으로 판단됨 |
| | •후타재 균열 등의 손상이 조사됨 | •급속시공 및 조기차량 통행 등 제한적 시공여건에 의해 발생된 손상으로 손상정도가 경미하여 주의관찰이 바람직하며 향후, 손상 확대시 보수가 필요함 |

| 위 치 | 구 분 | 손상내용 | 비고 |
|---|---|---|---|
| A1 | Rail Joint<br>(No.160) | <ul style="list-style-type: none"> <li>■ 신축이음 본체 단차(L=2.5m)</li> <li>■ 신축이음 본체 유간부 토사퇴적(L=2.0m)</li> <li>■ 차수판 앵커볼트 탈락(1개소)</li> <li>■ 후타재 균열(0.2mm이하, L=14.4m)</li> <li>■ 후타재 파손(0.01㎡)</li> </ul> | |
| A2 | Rail Joint<br>(No.160) | <ul style="list-style-type: none"> <li>■ 신축이음 본체 유간부 토사퇴적(L=2.0m)</li> <li>■ 신축이음 하부 누수(L=6.0m)</li> <li>■ 차수판 앵커볼트 탈락(15개소)</li> <li>■ 바닥판/홍벽 유간부 폐콘크리트 미제거(0.07㎡)</li> </ul> | |

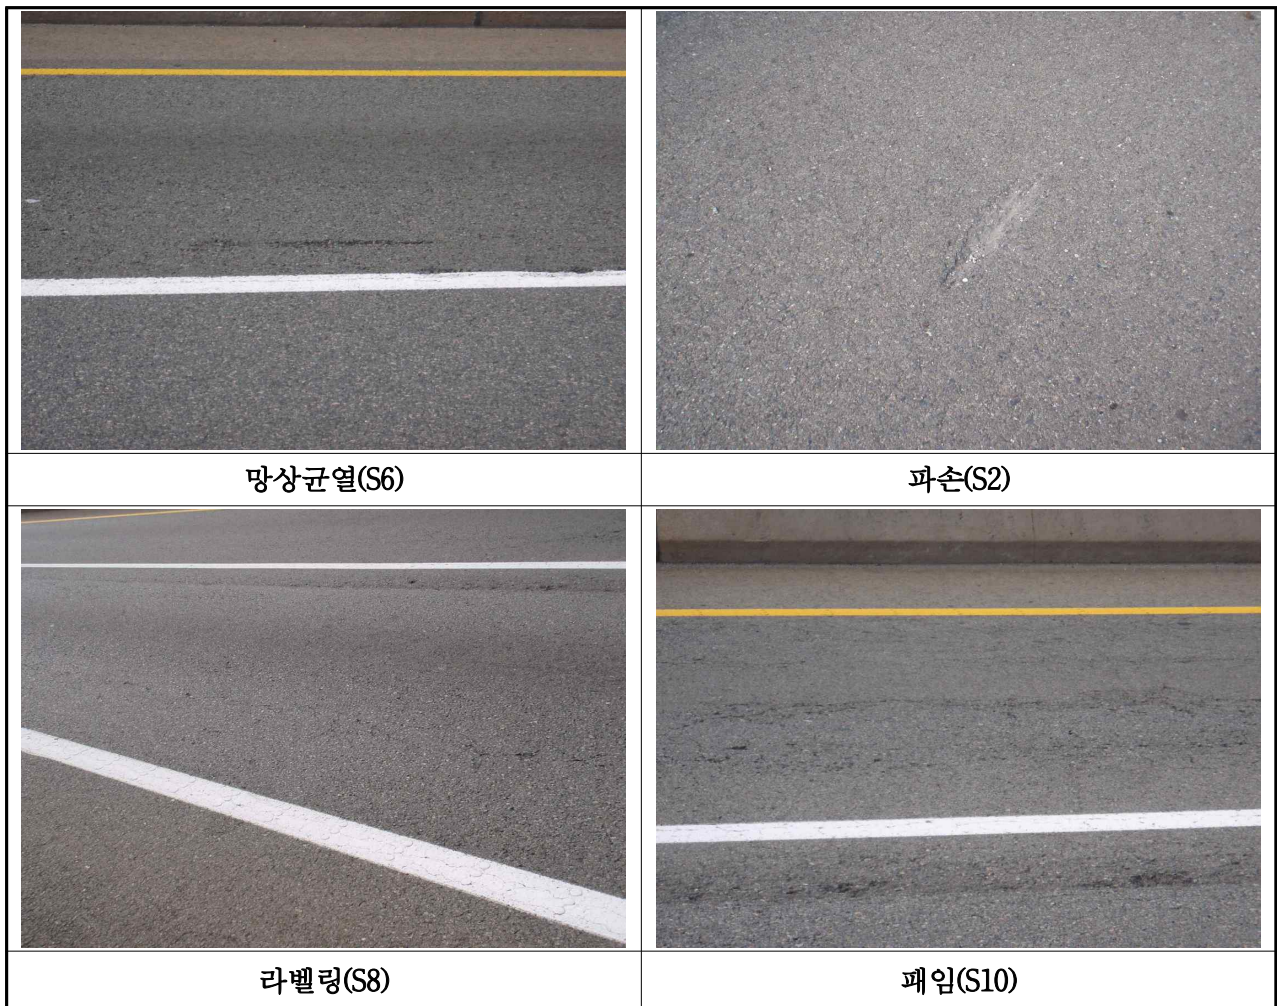
【사진 3.2.17】 교면포장 손상현황(대구)

| 구 분 | 주요결함 및 외관조사 결과 | 검토의견 |
|---|---|---|
| 교면포장 | •포장부 라벨링 | •본 교량의 교면포장은 주기적인 보수작업으로 주행성을 크게 저해할 만한 손상은 조사되지 않음<br>•손상확대 여부를 관찰하고 포장 보수 계획 수립 후 적절한 시기에 보수 실시가 바람직함 |
| | •아스콘 망상균열, 아스콘 패임 등의 손상이 조사됨 | •점검시 발생된 손상은 차량하중 작용으로 손상확대가 우려되고 포장층내 우수 침투로 구조물의 내구성 저하를 유발할 수 있어 망상균열, 패임 손상은 손상정도가 경미하나, 주행성을 고려하여 보수 실시가 바람직함 |

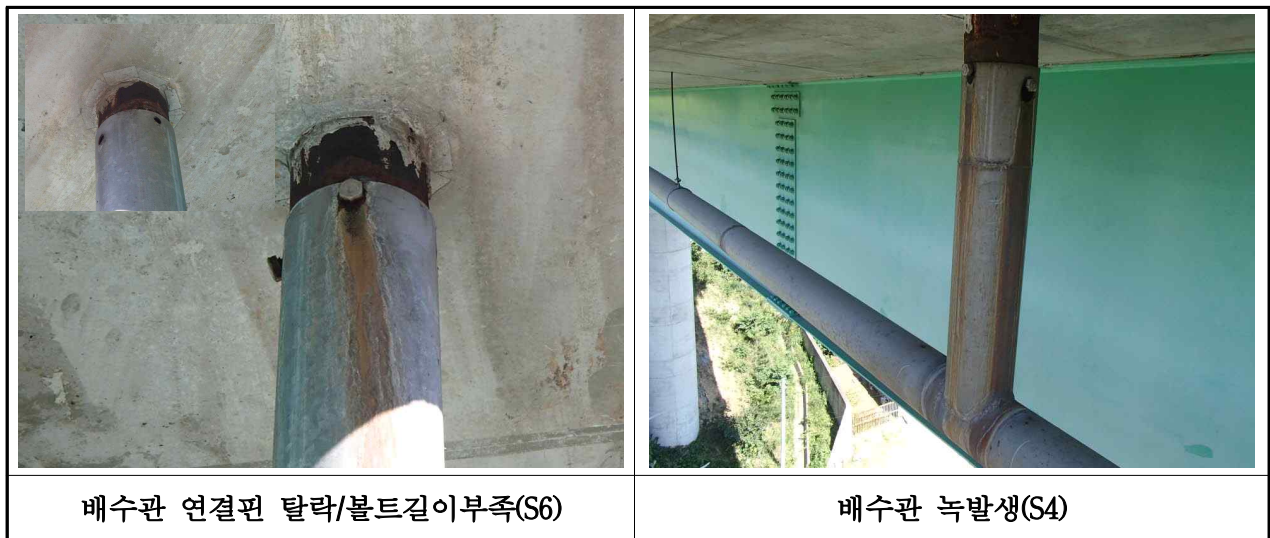
【사진 3.2.19】 배수시설 손상현황(대구)

| 구 분 | 주요결함 및 외관조사 결과 | 검토의견 |
|---|---|---|
| | •배수관 부식 | •교면수 처리시 연결핀 삽입을 위한 Hole 주변 누수에 의한 손상으로 점검시 부식으로 인한 배수시설 낙하 위험은 없는 것으로 조사되었으나, 주기적인 주의관찰이 필요하며, 녹 발생부위는 녹제거 및 도장 실시가 바람직함 |
| | •배수관 연결핀 탈락 등의 손상이 조사됨 | • + 형태로 설치하게 되어 있으나, 핀 유입구 설치 오류로 각 유입구 홀에 길이가 짧은 연결핀을 삽입하여 설치한 상태로 하부 이용자의 안전을 위해 연결핀 재설치가 바람직함 |

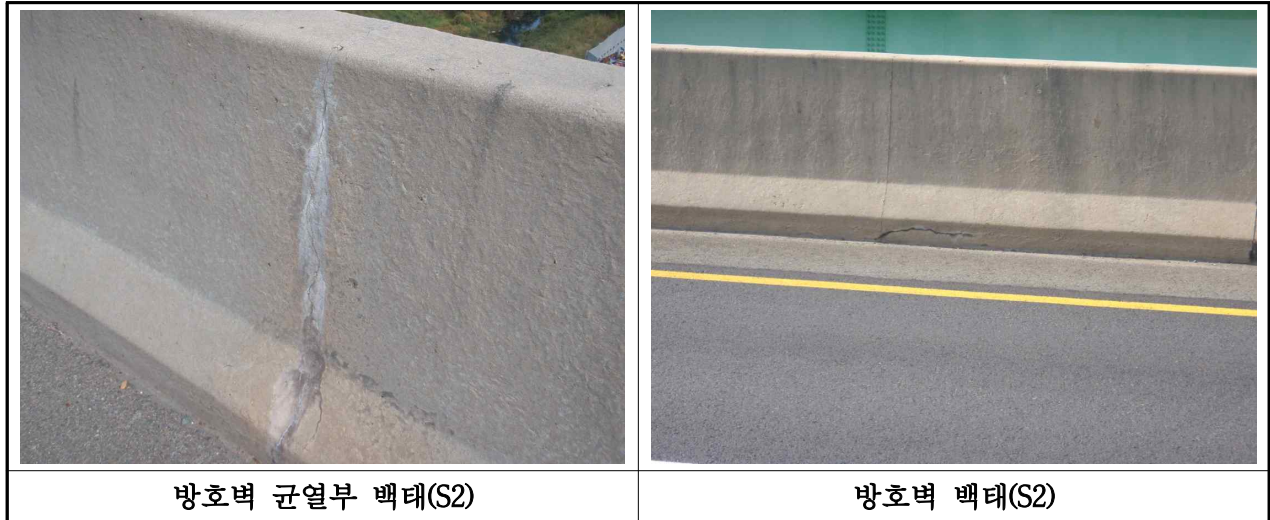
【사진 3.2.21】 방호벽 손상현황(대구)

| 구 분 | 주요결함 및 외관조사 결과 | 검토의견 |
|---|---|---|
| 난간<br>(방호벽) | •일부구간에 수평 및 수직균열, 균열부 백태, 백태 등의 손상이 조사됨 | •기능 및 내구성 확보를 위해 0.3mm이상 균열은 주입보수를 실시하고, 0.2mm이하 균열 및 백태 손상은 표면처리 실시가 바람직함 |

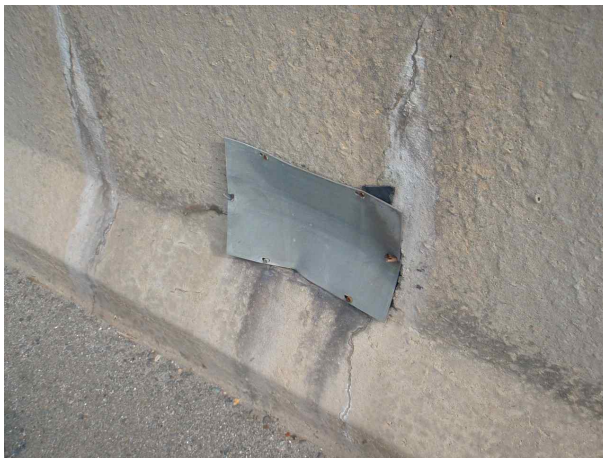
| <p>가로등 배전반 덮개 변형(S6)</p> | <p>점검계단 및 점검로 상태 양호</p> |

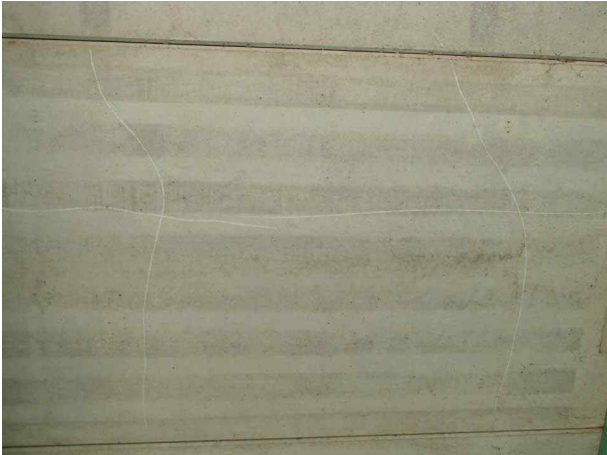
| 구 분 | | 주요결합 및 외관조사 결과 | 검토의견 |
|---|---|---|---|
| 바닥판 | | •균열 | •바닥판 하면의 종·횡방향 균열은 발생위치가 일정한 패턴없이 불규칙하며, 균열 연장도 단속적으로 발생되어 온도 및 건조수축에 의한 비구조적 균열로 판단되므로 내구성 확보를 위해 0.3mm이상 균열은 주입보수를 실시하고, 0.2mm이하 균열 및 균열/백태는 표면처리가 바람직함 |

| 0.2mm이하 종·횡방향균열(S2) | 재료분리/철근노출(S6) |

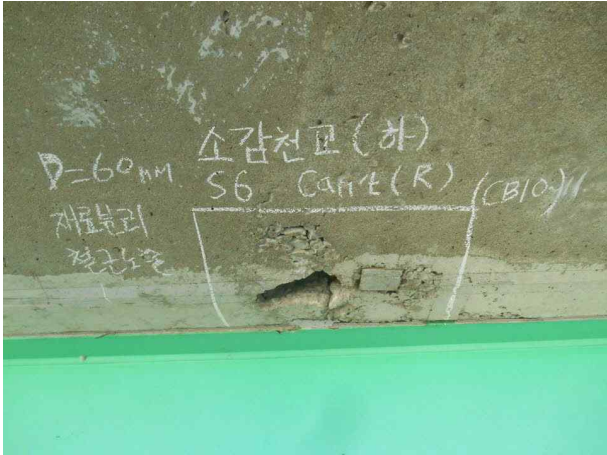
| 구 분 | | 주요결합 및 외관조사 결과 | 검토의견 |
|---|---|---|---|
| | | •박락, 재료분리, 재료분리/철근노출 | •정밀시공미흡 및 공용기간 증가에 따른 손상으로 장기 공용시 손상확대로 추가적인 2차 손상이 우려되므로 단면보수 실시가 바람직함 |

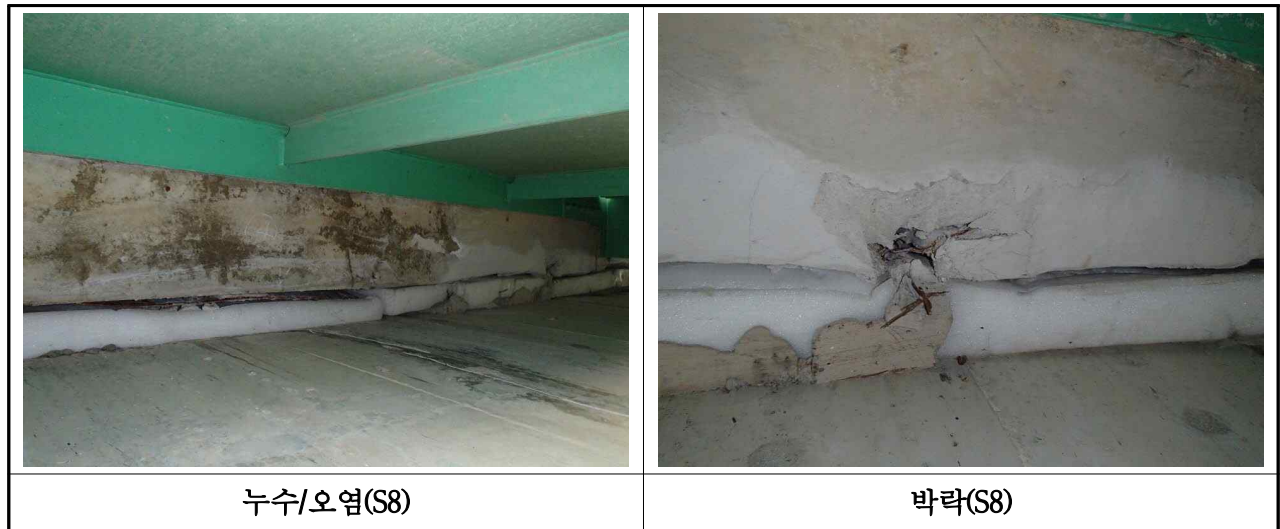
【사진 3.3.2】 바닥판 손상현황(부산, 계속)

| 구 분 | | 주요결합 및 외관조사 결과 | 검토의견 |
|---|---|---|---|
| | | •누수오염 등의 손상이 조사됨 | •상부 신축이음부를 통한 누수에 의해 발생한 손상으로 하부구조 열화방지를 위해 유도배수관 설치 및 손상부 표면처리가 바람직함 |

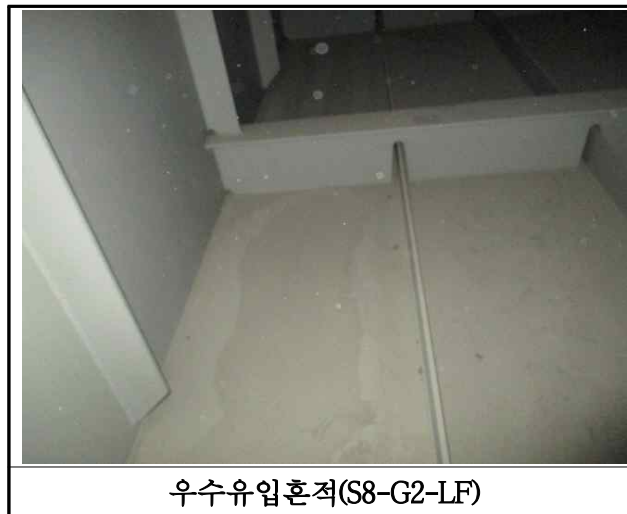
【사진 3.3.4】 강박스 거더 내부 손상현황(부산)

| 구 분 | | 주요결합 및 외관조사 결과 | 검토의견 |
|---|---|---|---|
| 거더 | 내부 | •전반적인 상태는 양호하나, 일부 구간에 이물질퇴적, 우수유입흔적 등의 손상이 조사됨 | •이물질(작업 잔여물, 조류배설물) 퇴적은 원활한 유지관리 및 도장 부식방지를 위해 청소 및 이물질 제거가 바람직하며, 박스내부의 우수 유입 흔적은 신축이음부 누수로 교대 A2 신축이음부에 유도배수관 설치가 바람직함 |

우수유입혼적(S8-G2-LF)

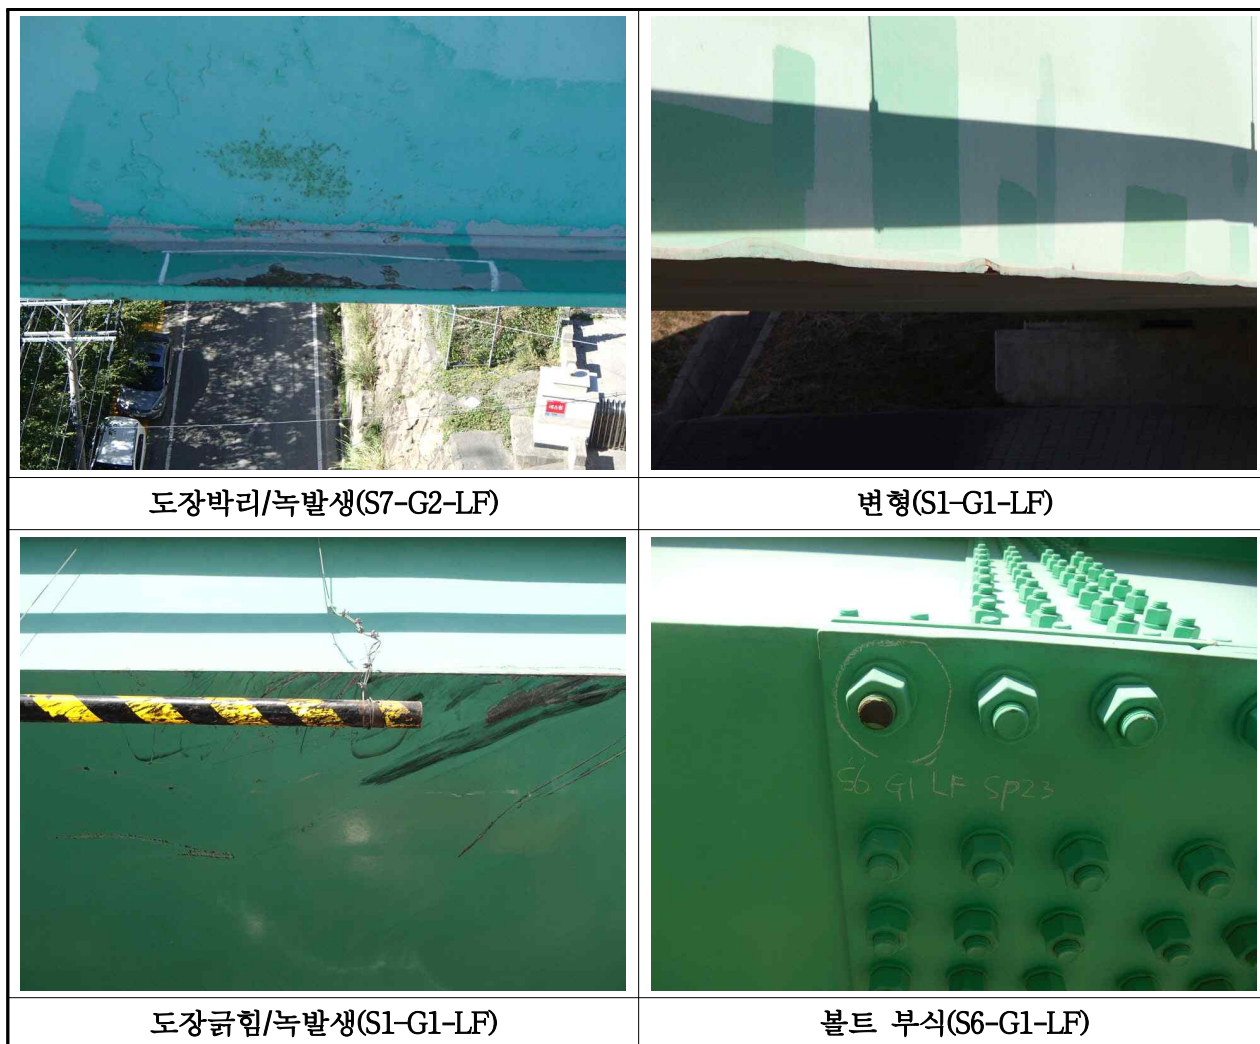
【사진 3.3.5】 강박스 거더 외부 손상현황(부산)

| 구 분 | | 주요결합 및 외관조사 결과 | 검토의견 |
|---|---|---|---|
| | 외부 | •부분적으로 도장박리, 도장긫힘, 도장긫힘/도장박리/녹발생, 보수부 도장박리/녹발생, 볼트 녹발생 등 | •도장 녹발생은 장기적으로 단면감소 등의 위해한 영향을 미칠 수 있으므로 도장긫힘, 도장박리/녹발생, 녹발생 손상에 대해 내구성 확보를 위해 녹제거 후 재도장 실시가 바람직하며, 도장박리는 보수 후 재손상 발생 방지를 위해 이물질 제거 후 재도장 실시가 바람직함 |

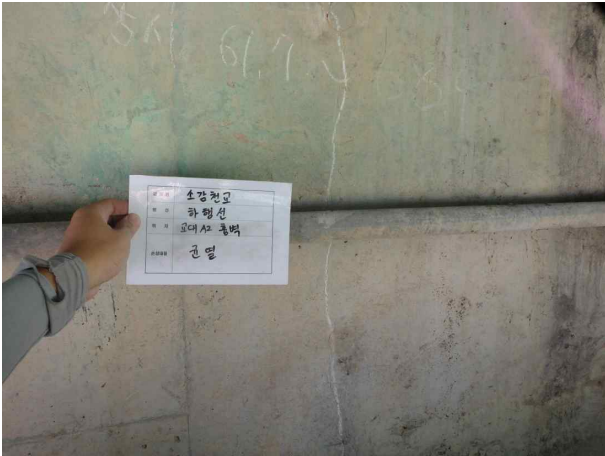
| 0.2mm 균열(A2 홍벽) | 0.5mm 표면부 트임균열(A2 교좌면) |

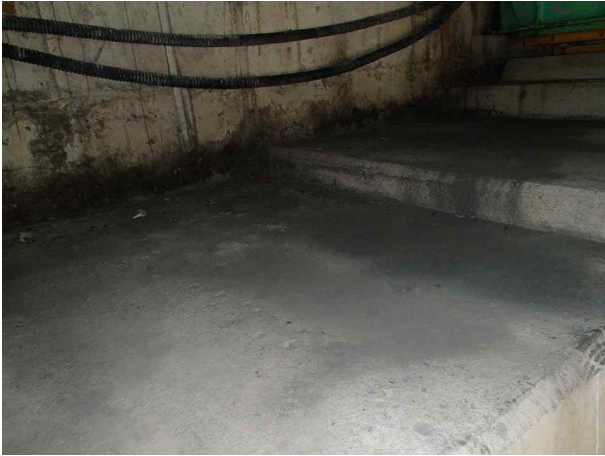
| 구 분 | | 주요결합 및 외관조사 결과 | 검토의견 |
|---|---|---|---|
| | | •체수/누수오염 | •상부 신축이음부를 통한 누수에 의해 발생한 손상으로 하부구조 열화방지를 위해 유도배수관 설치 및 손상부 표면처리 실시가 바람직함 |

| 체수/누수혼저(A2 교좌면) | 보수재 박리/망상균열(A2 교좌면) |

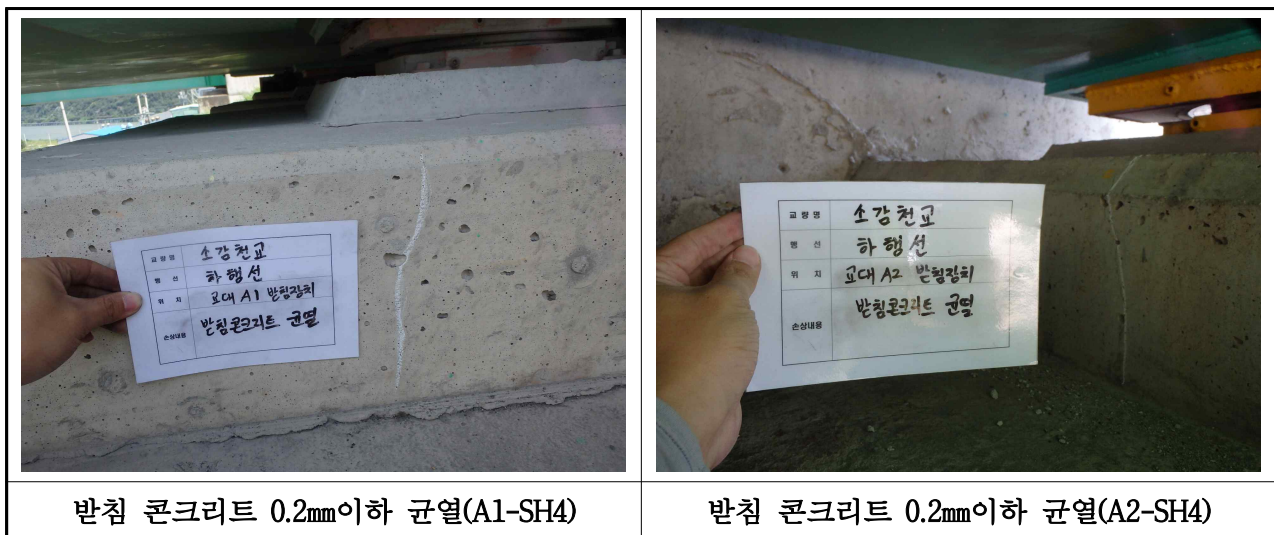
받침 콘크리트 0.2mm이하 균열(A1-SH4)

받침 콘크리트 0.2mm이하 균열(A2-SH4)

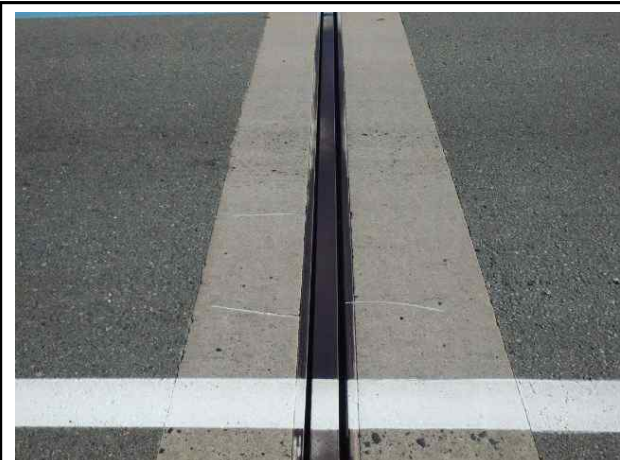
| 0.2mm 후타재 균열(A1) | 차수판 앵커볼트 탈락(A2) |

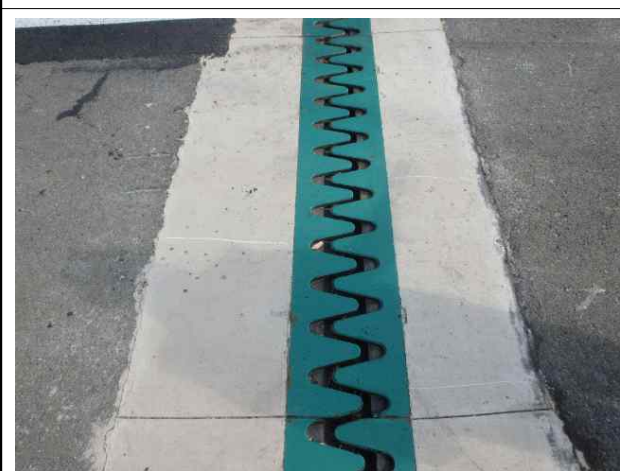
| 0.2mm 후타재 균열(A2) | 신축이음 하부 누수(A2) |

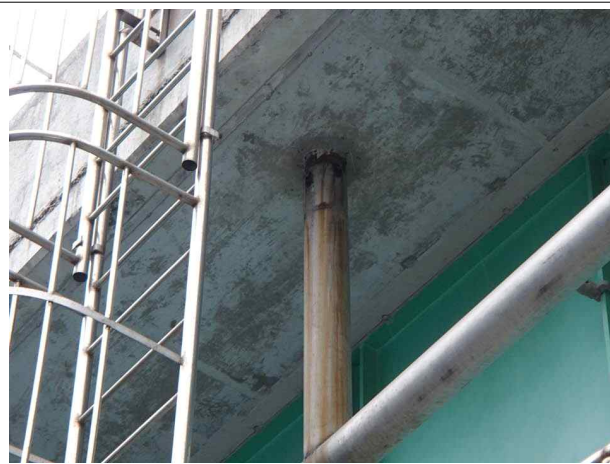
배수관 이음부 누수(S1)

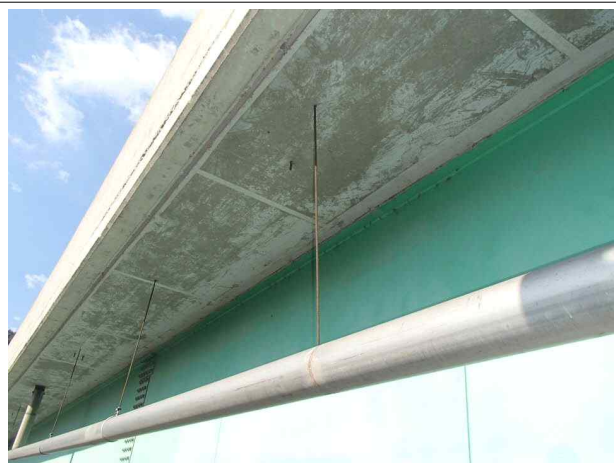
배수관 연결재 탈락(S2)
