# 제 출 문

신대구부산고속도로 주식회사 귀중

귀사와 2015년 8월 5일자로 계약을 체결한 “2015년 하반기 시설물 안전점검 용역(2구간 정밀안전진단)”을 성실히 수행하고 월연교(대구, 부산)의 결과를 본 보고서에 수록하여 부속자료와 함께 제출합니다.

## 월연교(대구) 정밀안전진단 결과표

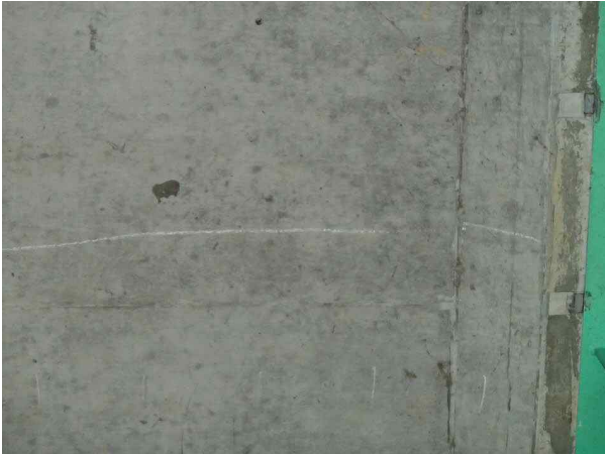
| 0.2mm이하 균열/백태(S6) | 균열/백태(S2, 중분대측) |

| 구 분 | | 주요결함 및 외관조사 결과 | 검토의견 |
|---|---|---|---|
| 바닥판 | | •망상균열, 균열, 균열/백태 | •조사된 균열은 비구조적 균열로 균열폭이 작고 경미하나 내구성 확보를 위해 표면처리가 바람직하며, 균열/백태 손상은 미관 및 내구성 확보를 위해 주입보수가 바람직함 |

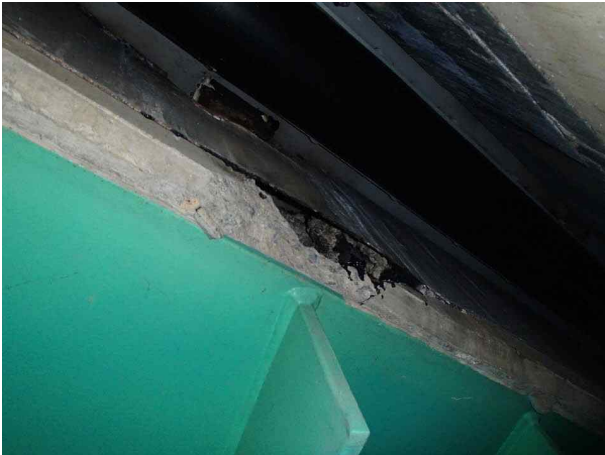
| 콘크리트 박락(S8) | 방호벽 및 바닥판 접속이음부 누수/백태(S8) |

| 구 분 | | 주요결함 및 외관조사 결과 | 검토의견 |
|---|---|---|---|
| | | •재료분리, 박락 등의 손상이 조사됨 | •정밀시공미흡 및 공용기간 증가에 따른 손상으로 공용시 손상확대 가능성이 있으므로 내구성 확보를 위해 단면보수 실시가 바람직함 |

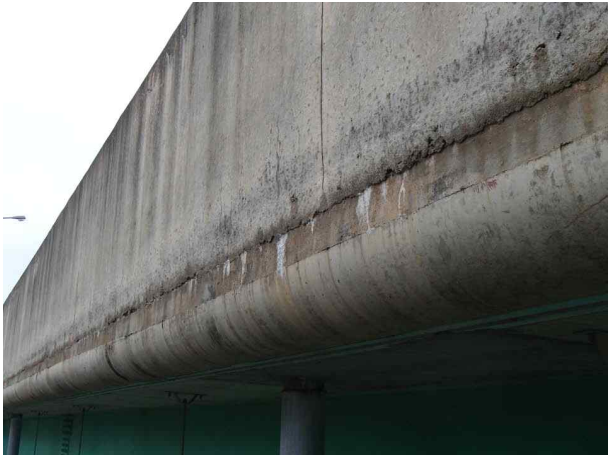
| 구 분 | | 주요결함 및 외관조사 결과 | 검토의견 |
|---|---|---|---|
| | | •누수, 백태 | •상·하행선 중조인트 유간부 실링재 손상, 방호벽 및 바닥슬래브 접속이음 시공불량부 우수 유입, 배수관 주변에 발생한 손상으로 미관 및 내구성 확보를 위해 표면처리를 실시하는 것이 바람직함 |

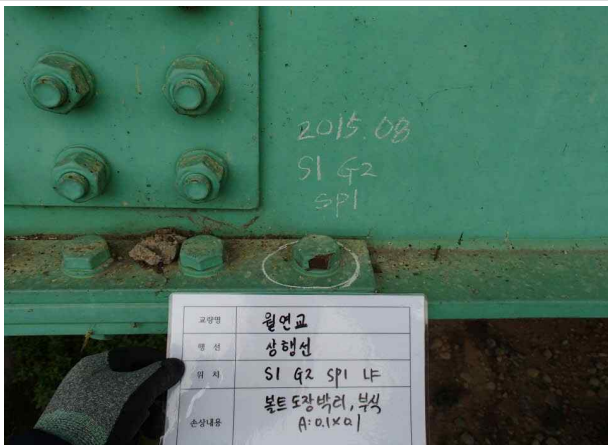
| 볼트 도장박리/녹발생(S1-G2-SP1) | 도장균열(S7-G1-LW) |

| 구 분 | | 주요결함 및 외관조사 결과 | 검토의견 |
|---|---|---|---|
| | 외부 | •국부적인 도장박리, 도장박리/녹발생, 도장긫힘 등 | •도장박리/녹발생, 도장긫힘 등의 손상에 대해 내구성 확보를 위해 녹제거 후 재도장 실시가 바람직하며, 도장박리는 먼지등 전처리 미흡에 의한 손상으로 이물질 제거 후 재도장 실시가 바람직함 |

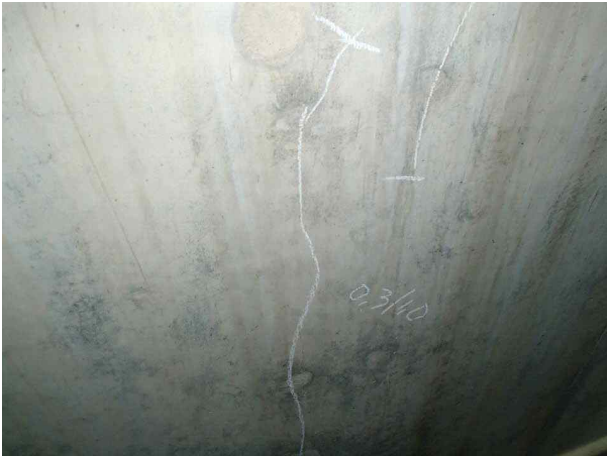
| 0.3mm이상 균열(A2 홍벽부) | 들뜸(A1 홍벽부) |

| 구 분 | 주요결함 및 외관조사 결과 | 검토의견 |
|---|---|---|
| 교대 | •균열 | •조사된 균열은 비구조적 균열로 구조물의 내구성 확보를 위해 0.3mm이상 균열은 주입보수를 실시하고, 0.2mm이하 균열은 표면처리 실시가 바람직함 |

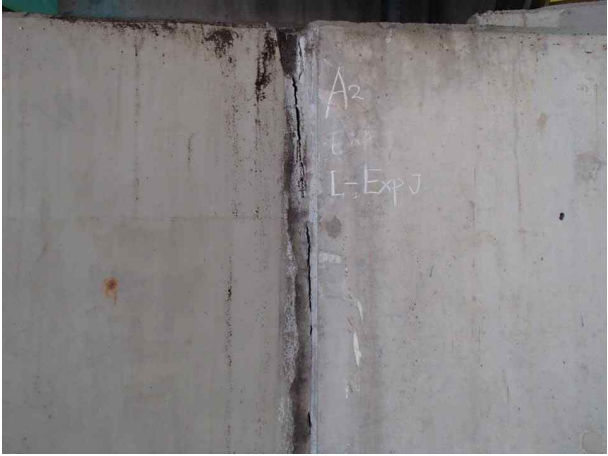
| 실런트 노후화/이격(A2) | 균열/파손(A2 배수로) |

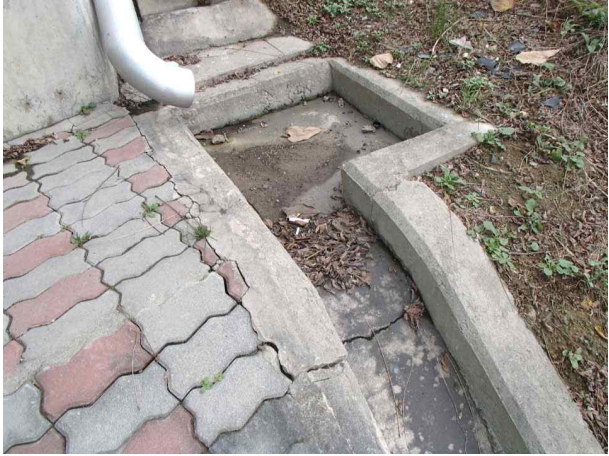
| 구 분 | 주요결함 및 외관조사 결과 | 검토의견 |
|---|---|---|
| | •인접 배수로 균열/파손 등의 손상이 조사됨 | •손상부를 통한 우수 유입으로 손상확대가 우려되므로 손상부에 대해 내구성 확보를 위해 보수 실시가 바람직함 |

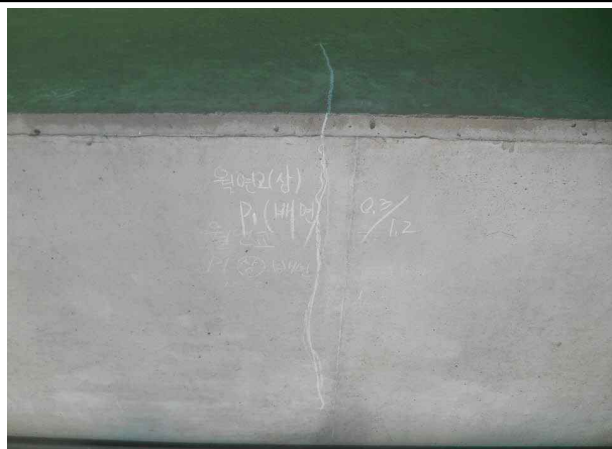
| <p>0.3mm이하 균열(P1 코핑부)</p> | <p>망상균열(P3 코핑부)</p> |

| 구 분 | 주요결함 및 외관조사 결과 | 검토의견 |
|---|---|---|
| 교각 | •망상균열, 균열 등 | •조사된 균열은 비구조적 균열로 구조물의 내구성 확보를 위해 0.3mm이상 균열은 주입보수를 실시하고, 0.2mm이하 균열은 표면처리가 필요함 |

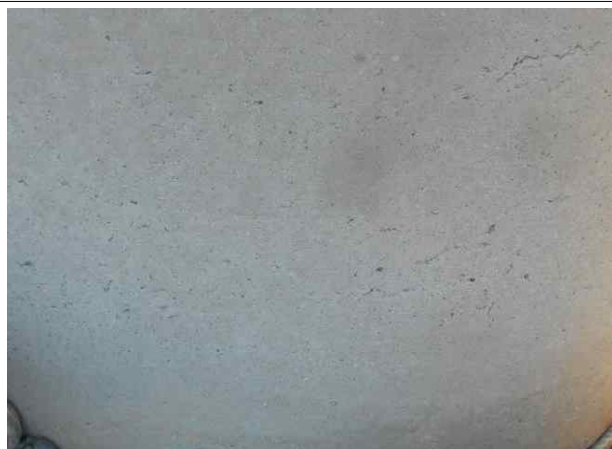
| <p>표면박리(P4 기둥 하단부)</p> | <p>박락(P4 교좌면 단차부)</p> |

| 구 분 | 주요결함 및 외관조사 결과 | 검토의견 |
|---|---|---|
| | •철근노출, 박리 및 박락 등 | •철근노출 및 박락 손상은 공용증가에 따라 손상 확대 및 내구성 저하가 우려되므로 단면보수 실시가 바람직하며, 표면박리는 우수흐름에 의한 표면 손상으로 향후, 구조물의 침식방지를 위해 표면처리 실시가 바람직함 |

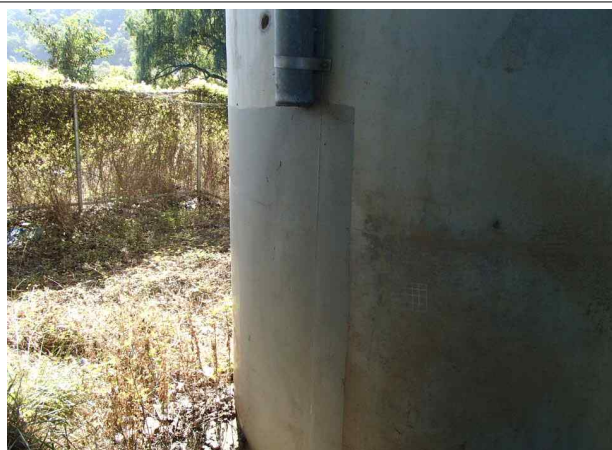
| <p>누수오염(P7 기둥부)</p> | <p>누수오염(P1 코핑부)</p> |

| 구 분 | 주요결함 및 외관조사 결과 | 검토의견 |
|---|---|---|
| | •누수오염 등의 손상이 조사됨 | •대부분의 누수오염 손상은 슬래브 상·하행선 이격부의 누수에 의해 발생된 손상으로 향후, 지속적인 표면 손상 확대가 우려되므로 표면처리가 바람직함<br>•일부 교각 코핑부에 발생한 누수오염은 배수관 길이 부족에 의한 손상으로 배수관 연장이 필요함 |

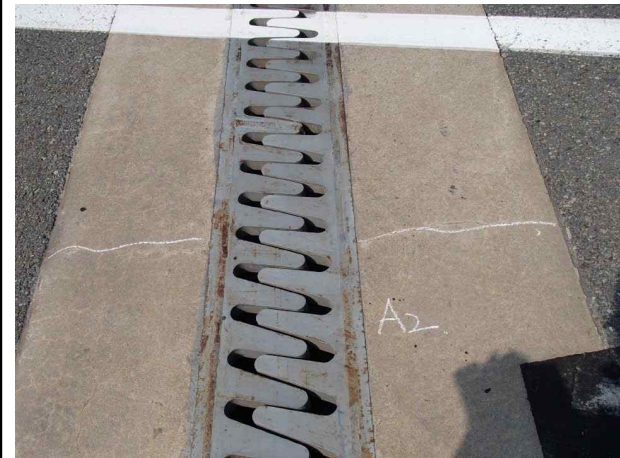
| 0.3mm 후타재 균열(A2) | 차수판 변형 및 앵커볼트 탈락(A2) |

| 구 분 | 주요결함 및 외관조사 결과 | 검토의견 |
|---|---|---|
| | •후타재 균열 | •급속시공 및 조기차량 통행 등 제한적 시공여건에 의해 발생된 손상으로 후타재의 내구성 확보를 위해 0.3mm이상 균열은 주입보수를 실시하고, 망상균열 및 0.2mm이하 균열은 주의관찰이 바람직함 |

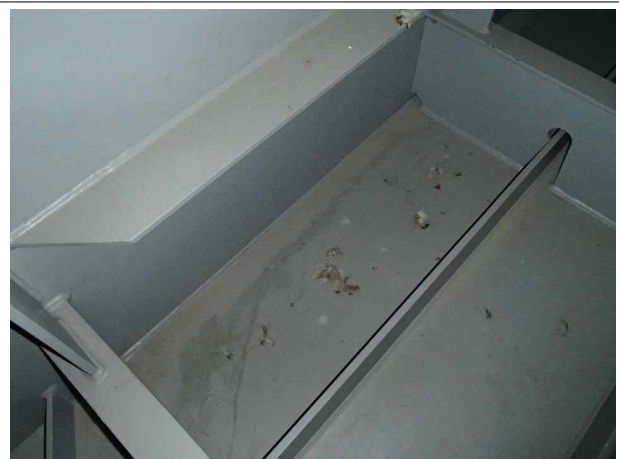
조류배설물 퇴적(S6-G1-LF)

| 구 분 | | 주요결함 및 외관조사 결과 | 검토의견 |
|---|---|---|---|
| | | •이물질(조류배설물) 퇴적 등의 손상이 조사됨 | •도장부식 유발로 구조물의 내구성을 저해할 수 있어 조류 배설물에 대한 청소 실시가 바람직함 |

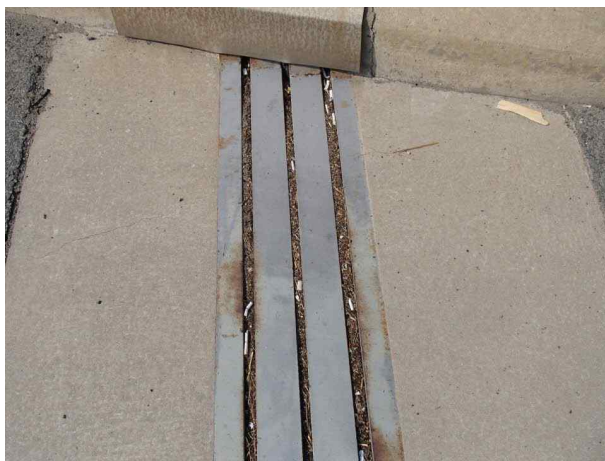
신축유간 이물질 퇴적(A1)

| 구 분 | 주요결함 및 외관조사 결과 | 검토의견 |
|---|---|---|
| 신축이음 | •본체 녹발생 및 유간부 토사퇴적 | •차도 외측부의 신축이음장치 본체에 외부 환경적 요인에 의해 발생된 손상으로 내구성 확보를 위해 도장 실시가 바람직함<br>•유간부 토사퇴적은 신축거동 제한으로 구조물에 영향을 미칠 수 있어 주기적인 청소가 바람직함 |

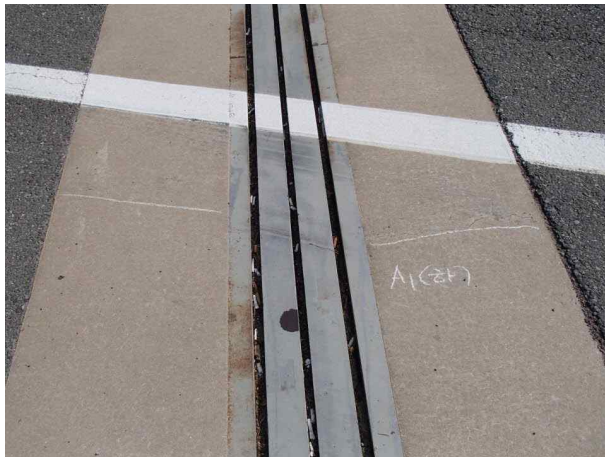
0.2mm 후타재 균열(A1)

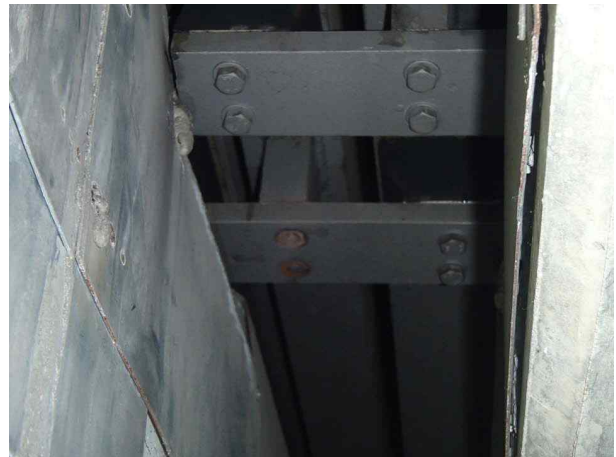
신축이음 하부 유간조절장치 볼트탈락(A2)

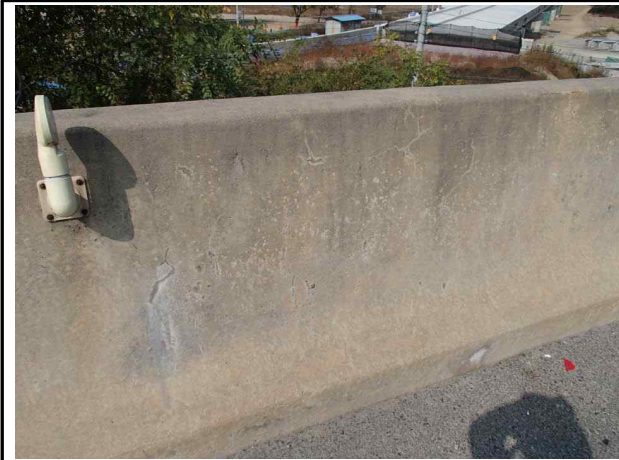
| <p>방호벽 망상균열 및 백태(S1)</p> | <p>방호벽 백태(S3)</p> |

| 구 분 | 주요결함 및 외관조사 결과 | 검토의견 |
|---|---|---|
| 난간<br>(방호벽) | •전 경간에서 수평 및 수직균열, 균열부 백태, 백태, 박락 등이 발생된 것으로 조사됨 | •교량의 안전성에 미치는 영향은 없는 상태로 조사되었으나, 기능 및 내구성 확보를 위해 파손 손상은 단면보수를 실시하고, 0.3mm이상 균열 및 균열부 백태 손상은 주입보수, 0.2mm이하 균열 및 망상 균열은 표면처리 실시가 바람직함 |

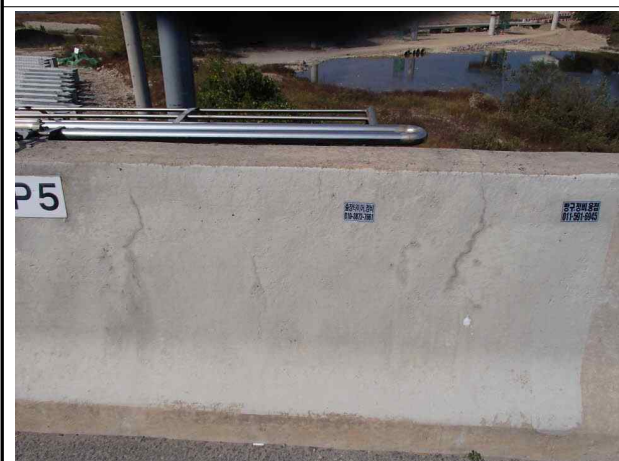
| <p>방호벽 보수부 재균열(S4)</p> | <p>망상균열 및 백태(S6)</p> |
