ID : 금세교 - 거터내부 출입 BOX(1차)

| 용역명 | 2015년 하반기 시설물 안전점검용역(2구간 정밀안전진단) |
| 도면번호 | 070 |

ID : 금시교 - 거더내부 출입 BOX(A2축)

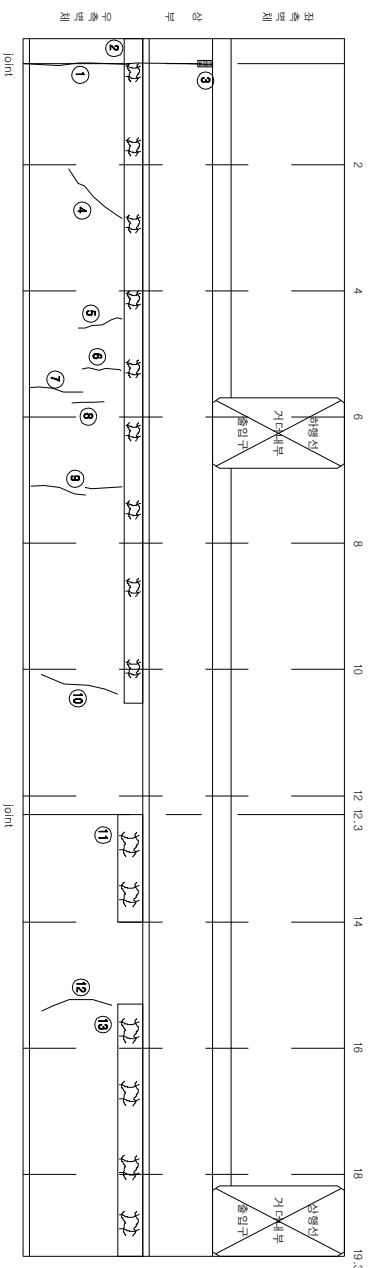
| 번호<br>구 (P) | 손상내용 | 폭 | 손상현황 | | | | 결정<br>상태 | 손상<br>물량 | 비고 | | |
|---|---|---|---|---|---|---|---|---|---|---|--|
| 1 | N | 0.2 | 3.3 | - | 3.30 | ■ | 1 | b | 3.30 | | |
| 2 | N | 양상양열 | - | 10.4 | 1.7 | 17.68 | ■ | 1 | b | 17.68 | |
| 3 | N | Join된 노수 | - | 0.4 | - | 0.40 | ■ | 1 | c | 0.40 | |
| 4 | N | 균열 | 0.1 | 1.2 | - | 1.20 | ■ | 1 | b | 1.20 | |
| 5 | N | 균열 | 0.1 | 0.8 | - | 0.80 | ■ | 1 | b | 0.80 | |
| 6 | N | 균열 | 0.1 | 0.6 | - | 0.60 | ■ | 1 | b | 0.60 | |
| 7 | N | 균열 | 0.1 | 0.6 | - | 0.60 | ■ | 1 | b | 0.60 | |
| 8 | N | 균열 | 0.1 | 0.4 | - | 0.40 | ■ | 1 | b | 0.40 | |
| 9 | N | 균열 | 0.1 | 1.2 | - | 1.20 | ■ | 1 | b | 1.20 | |
| 10 | N | 균열 | 0.2 | 1.0 | - | 1.00 | ■ | 1 | c | 1.00 | |
| 11 | N | 양상양열 | - | 3.7 | 0.4 | 1.48 | ■ | 1 | b | 1.48 | |
| 12 | N | 균열 | 0.1 | 1.0 | - | 1.00 | ■ | 1 | b | 1.00 | |
| 13 | N | 양상양열 | - | 1.7 | 0.4 | 0.68 | ■ | 1 | b | 0.68 | |
| 14 | N | 이력 | 0.2 | 1.5 | - | 1.50 | ■ | 1 | b | 1.50 | |

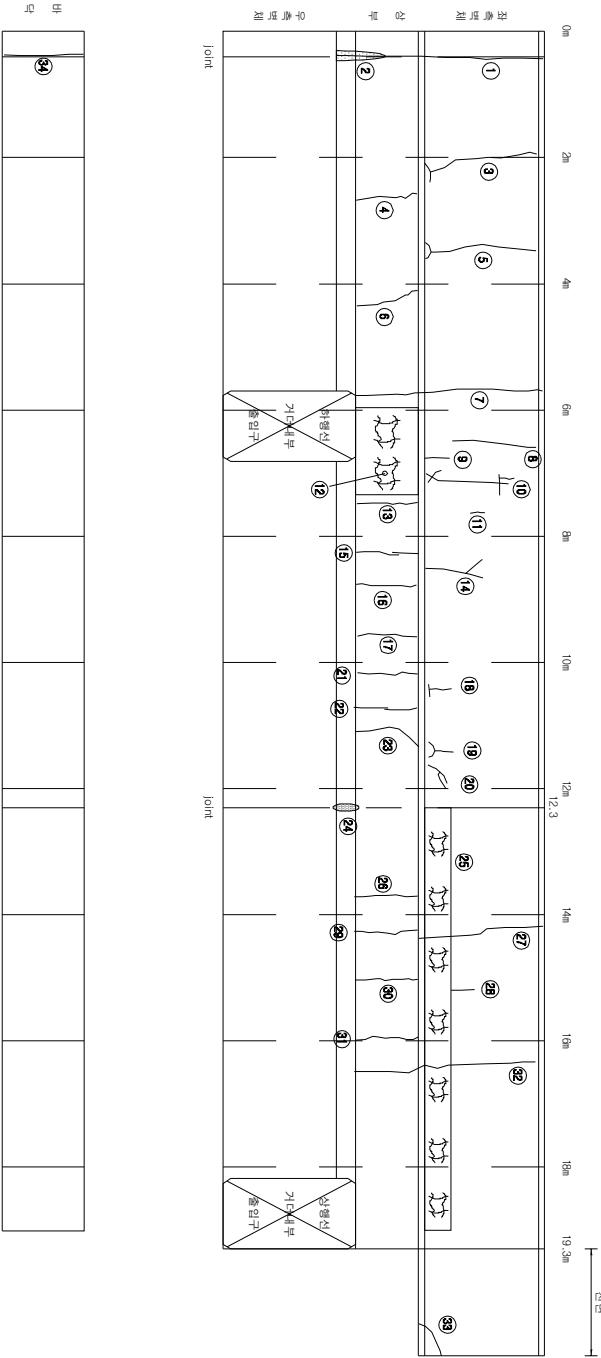
| 도면번호 | 071 |

| 번호 | 구(P) | 신(N) | 손상내용 | 손상현황 | | | | | 결함 | | 손상<br>비고 | |
|---|---|---|---|---|---|---|---|---|---|---|---|--|
| 1 | N | | 이각 | 1.0 | 2.8 | - | 2.80 | m | 1 | b | 2.80 | |
| 2 | N | | 백태 | - | 0.2 | 0.9 | 0.18 | m <sup>2</sup> | 1 | b | 0.18 | |
| 3 | N | | 균열 | 0.2 | 1.8 | - | 1.80 | m | 1 | c | 1.80 | |
| 7 | N | | 균열 | 0.3 | 2.8 | - | 2.80 | m | 1 | c | 2.80 | |
| 12 | N | | 평상균열 | - | 1.0 | 1.5 | 1.50 | m <sup>2</sup> | 1 | b | 1.50 | |
| 24 | N | | Joint부 누수 | - | 0.5 | - | 0.50 | m | 1 | c | 0.50 | |
| 25 | N | | 평상균열 | - | 6.7 | 0.4 | 2.68 | m <sup>2</sup> | 1 | b | 2.68 | |
| 32 | N | | 균열 | 0.3 | 2.7 | - | 2.70 | m | 1 | c | 2.70 | |
| 34 | N | | 이각 | 1.0 | 1.3 | - | 1.30 | m | 1 | b | 1.30 | |
