10 : 용평1교(대구) - 교면포장 S1

| 용역명 | 2015년 하반기 시설물 안전점검용역(2구간 정밀안전진단) |

용역사 (주) 동우기술단

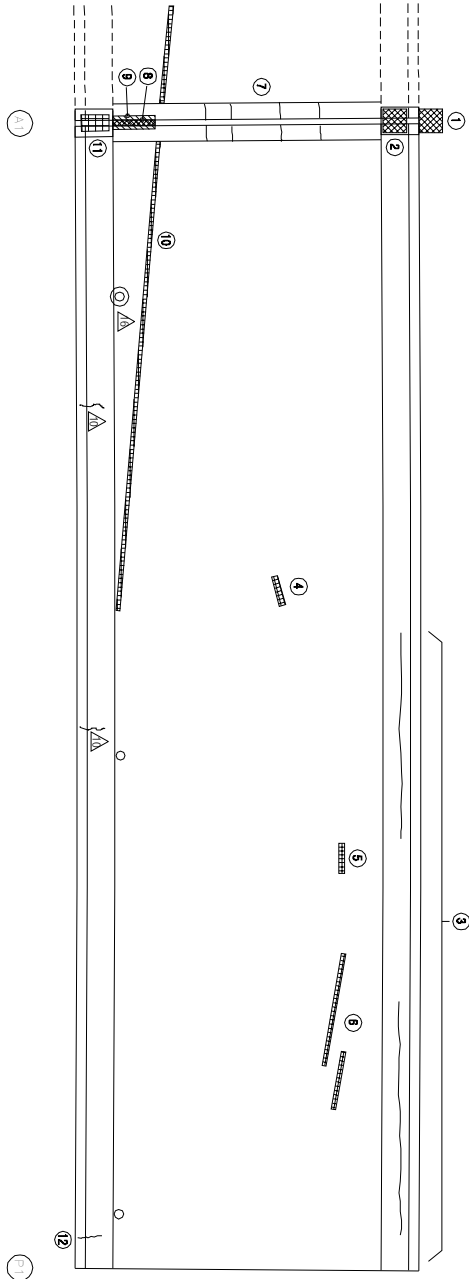
| 손상 현황 표 | | | | | | | | | | | | |
|---|---|---|---|---|---|---|---|---|---|---|---|--|
| 1 | P | 차수판 앵카볼트 탈락 | - | - | - | 1.00 | EA | 1 | b | 1.00 | | |
| 2 | P | 차수판 앵카볼트 탈락 | - | - | - | 1.00 | EA | 2 | b | 2.00 | | |
| 3 | P | 균열 | 0.1 | 11.0 | - | 11.00 | m | 1 | b | 11.00 | | |
| 4 | N | 아스콘 파손 | - | 0.3 | 0.8 | 0.24 | m <sup>2</sup> | 1 | b | 0.24 | | |
| 5 | N | 아스콘 파손 | - | 0.1 | 0.8 | 0.08 | m <sup>2</sup> | 1 | b | 0.08 | | |
| 6 | P | 아스콘 파손 | - | 0.1 | 5.0 | 0.50 | m <sup>2</sup> | 1 | b | 0.50 | | |
| 7 | P | 후타재 균열 | 0.2 | 4.0 | - | 4.00 | m | 1 | b | 4.00 | | |
| 8 | P | 유간부 토사침적 | - | 1.0 | - | 1.00 | m | 1 | b | 1.00 | | |
| 9 | P | 판재 노출 | - | 2.5 | - | 2.50 | m | 1 | c | 2.50 | | |
| 10 | P | 아스콘 파손 | - | 0.1 | 20.0 | 2.00 | m <sup>2</sup> | 1 | b | 2.00 | | |
| 11 | P | 차수판 앵카볼트 탈락 | - | - | - | 1.00 | EA | 2 | b | 2.00 | | |
| 12 | P | 균열 | 0.2 | 1.0 | - | 1.00 | m | 1 | b | 1.00 | | |

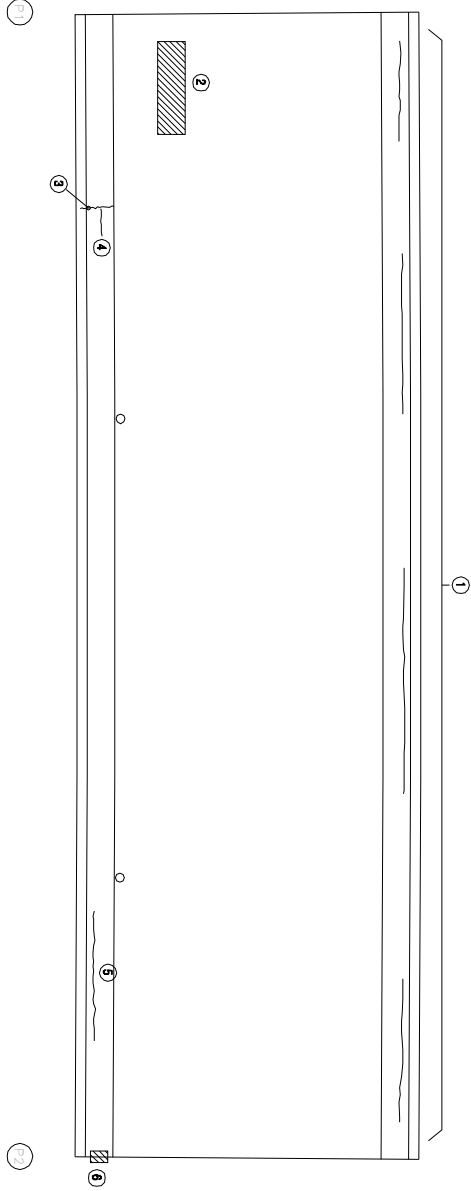
1D : 용평1교(대구) - 교면포장 S2

| 번호 | 신(N)<br>구(P) | 손상내용 | 손상현황 | | | | | 결함 | | 손상<br>비고 | |
|---|---|---|---|---|---|---|---|---|---|---|---|
| 1 | P | 관절 | 0.1 | 16.0 | - | 16.00 | m | 1 | b | 16.00 | |
| 2 | P | 라벨링 | - | 1.0 | 4.0 | 4.00 | m | 1 | b | 4.00 | |
| 3 | P | 관절 | 0.3 | 1.0 | - | 1.00 | m | 1 | c | 1.00 | |
| 4 | P | 관절 | 0.2 | 1.0 | - | 1.00 | m | 1 | b | 1.00 | |
| 5 | P | 관절 | 0.2 | 1.5 | - | 1.50 | m | 1 | b | 1.50 | |
| 6 | P | 교각표지판 탈락 | - | - | - | 1.00 | EA | 1 | b | 1.00 | |

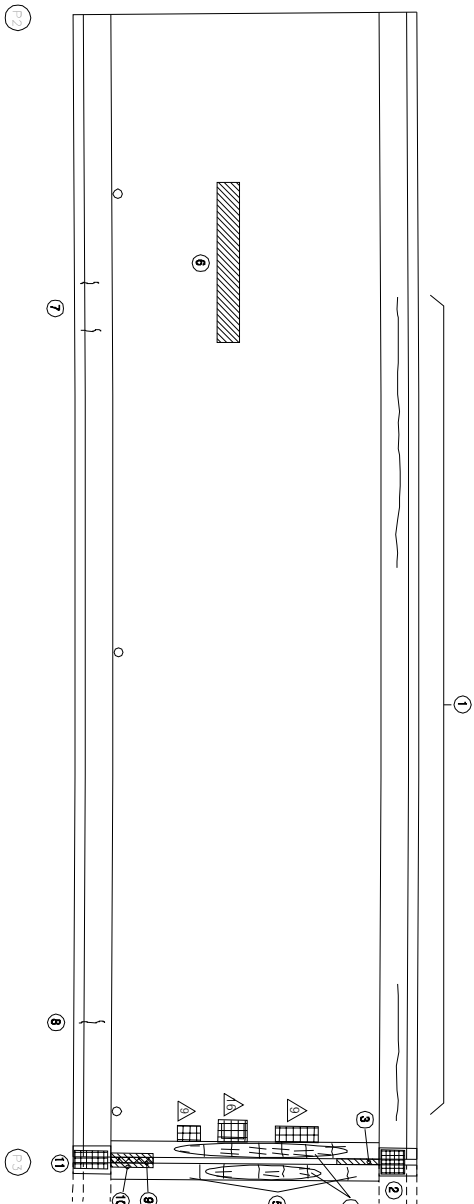
| 번호 | 구(P) | 신(N) | 손상내용 | 손상현황 | | | | | 결함 | | 손상<br>물량 | 비고 |
|---|---|---|---|---|---|---|---|---|---|---|---|---|
| 1 | P | | 균열 | 0.1 | 9.0 | - | 9.00 | m | 1 | b | 9.00 | |
| 4 | N | | 후타재 균열 | 0.3 | 0.3 | - | 0.30 | m | 18 | c | 5.40 | |
| 5 | P | | 후타재 균열 | 0.2 | 6.0 | - | 6.00 | m | 1 | b | 6.00 | |
| 7 | P | | 균열 | 0.1 | 0.4 | - | 0.40 | m | 2 | b | 0.80 | |
| 8 | P | | 균열 | 0.2 | 1.0 | - | 1.00 | m | 1 | b | 1.00 | |

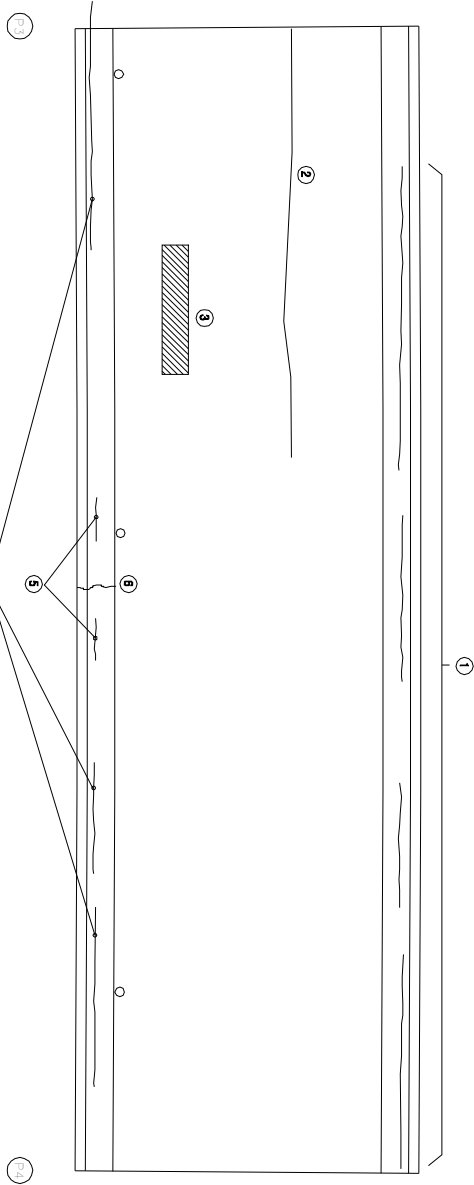
| 번호 | 구(P) | 신(N) | 손상내용 | 손상현황 | | | | | 결함 | | 손상 | 비고 |
|---|---|---|---|---|---|---|---|---|---|---|---|---|
| 1 | P | | 균열 | 0.1 | 18.0 | - | 18.00 | m | 1 | b | 18.00 | |
| 2 | N | | 아스팔트균열 | - | 3.0 | - | 3.00 | m | 1 | b | 3.00 | |
| 4 | P | | 균열 | 0.2 | 10.0 | - | 10.00 | m | 1 | b | 10.00 | |
| 5 | N | | 균열 | 0.2 | 1.0 | - | 1.00 | m | 2 | b | 2.00 | |
| 6 | P | | 균열 | 0.2 | 1.2 | - | 1.20 | m | 1 | b | 1.20 | |

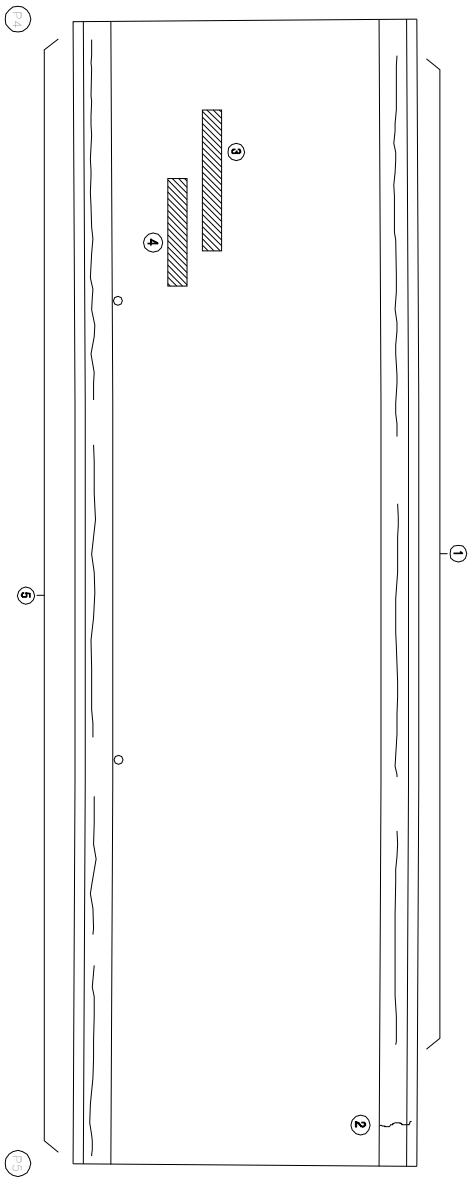
| 번호 | 신(N)<br>구(P) | 손상내용 | 손상현황 | | | | | | 결함 | | 손상<br>비고 |
|---|---|---|---|---|---|---|---|---|---|---|---|
| 1 | P | 균열 | 0.1 | 25.0 | - | 25.00 | m | 1 | b | 25.00 | |
| 2 | P | 균열 | 0.3 | 1.8 | - | 1.80 | m | 1 | c | 1.80 | |
| 5 | P | 균열 | 0.1 | 30.0 | - | 30.00 | m | 1 | b | 30.00 | |

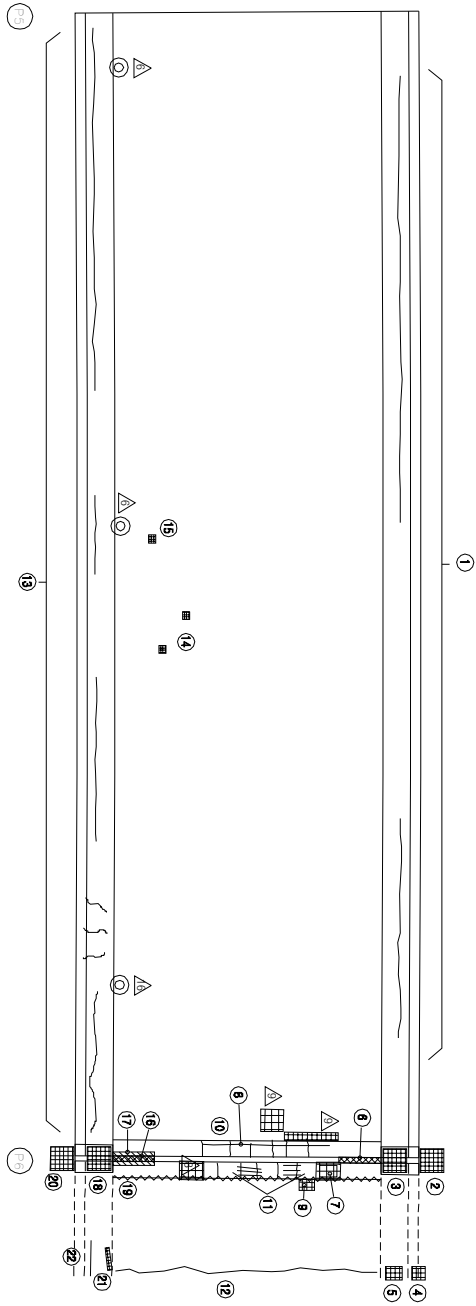
| 번호 | 신(N)<br>구(P) | 손상내용 | 손상현황 | | | | | 결함 | | 손상<br>비고 |
|---|---|---|---|---|---|---|---|---|---|---|
| 1 | P | 균열 | 0.1 | 12.0 | - | 12.00 | m | 1 | b | 12.00 |
| 8 | N | 후타재 균열 | 0.3 | 6.0 | - | 6.00 | m | 1 | c | 6.00 |
| 10 | P | 후타재 균열 | 0.2 | 5.5 | - | 5.50 | m | 1 | b | 5.50 |
| 11 | N | 후타재 균열 | 0.2 | 0.3 | - | 0.30 | m | 6 | b | 1.80 |
| 12 | P | 점속부 아스콘 균열 | - | 15.0 | - | 15.00 | m | 1 | b | 15.00 |
| 13 | P | 균열 | 0.1 | 32.0 | - | 32.00 | m | 1 | b | 32.00 |
| 21 | P | 균열 | - | 0.1 | 0.8 | 0.08 | m <sup>2</sup> | 1 | b | 0.08 |
| 22 | P | 균열 | 0.2 | 1.0 | - | 1.00 | m | 1 | b | 1.00 |

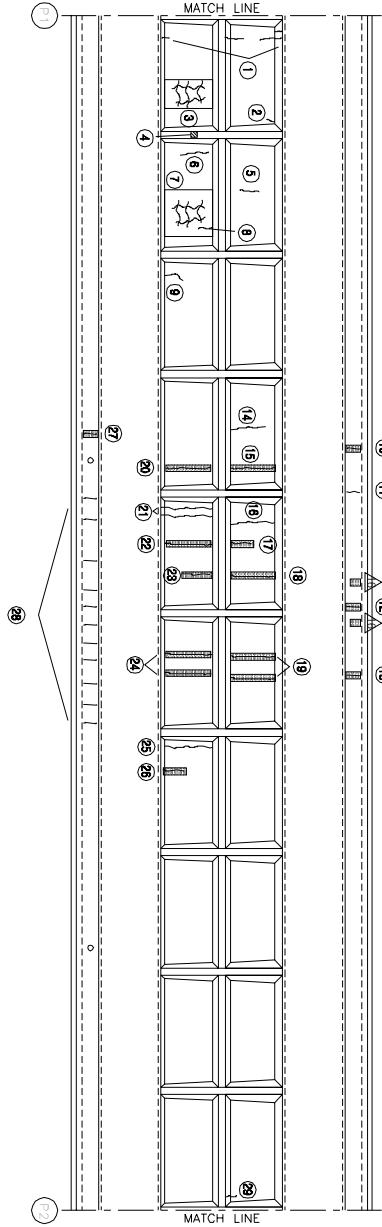
| 번호 | 신(N)<br>구(P) | 손상 내용 | 폭 | 손상 현황 | | | 결함 | | 손상<br>비고 | |
|---|---|---|---|---|---|---|---|---|---|---|
| 1 | P | 균열 | 0.1 | 2.3 | - | 2.30 | m | 1 | b | 2.30 |
| 2 | N | 균열 | 0.1 | 0.7 | - | 0.70 | m | 1 | b | 0.70 |
| 3 | N | 양상균열 | - | 1.4 | 1.8 | 2.52 | m | 1 | b | 2.52 |
| 5 | P | 균열 | 0.1 | 0.8 | - | 0.80 | m | 1 | b | 0.80 |
| 6 | N | 균열 | 0.1 | 1.3 | - | 1.30 | m | 1 | b | 1.30 |
| 7 | N | 양상균열 | - | 2.1 | 1.8 | 3.78 | m | 1 | b | 3.78 |
| 8 | P | 균열 | 0.2 | 1.0 | - | 1.00 | m | 1 | b | 1.00 |
| 9 | N | 균열 | 0.1 | 0.6 | - | 0.60 | m | 1 | b | 0.60 |
| 10 | P | 균열부 백리 | 0.2 | 0.5 | - | 0.50 | m | 1 | b | 0.50 |
| 11 | N | 균열 | 0.1 | 0.9 | - | 0.90 | m | 1 | b | 0.90 |
| 12 | N | 균열부 백리 | 0.2 | 0.4 | - | 0.40 | m | 1 | b | 0.40 |
| 13 | N | 균열부 백리 | 0.2 | 0.6 | - | 0.60 | m | 1 | b | 0.60 |
| 14 | N | 균열 | 0.1 | 1.5 | - | 1.50 | m | 1 | b | 1.50 |
| 15 | P | 균열부 백리 | 0.2 | 2.0 | - | 2.00 | m | 1 | b | 2.00 |
| 16 | N | 균열 | 0.1 | 1.8 | - | 1.80 | m | 1 | b | 1.80 |
| 17 | P | 균열부 백리 | 0.2 | 1.0 | - | 1.00 | m | 1 | b | 1.00 |
| 18 | P | 균열부 백리 | 0.2 | 2.0 | - | 2.00 | m | 1 | b | 2.00 |
| 19 | P | 균열부 백리 | 0.2 | 2.0 | - | 2.00 | m | 2 | b | 4.00 |
| 20 | P | 균열부 백리 | 0.2 | 2.0 | - | 2.00 | m | 1 | b | 2.00 |
| 21 | N | 균열 | 0.1 | 2.4 | - | 2.40 | m | 2 | b | 4.80 |
| 22 | P | 균열부 백리 | 0.2 | 3.0 | - | 3.00 | m | 1 | b | 3.00 |
| 23 | P | 균열부 백리 | 0.2 | 1.5 | - | 1.50 | m | 1 | b | 1.50 |
| 24 | P | 균열부 백리 | 0.2 | 2.0 | - | 2.00 | m | 2 | b | 4.00 |
| 25 | N | 균열 | 0.1 | 1.8 | - | 1.80 | m | 1 | b | 1.80 |
| 26 | P | 균열부 백리 | 0.2 | 1.0 | - | 1.00 | m | 1 | b | 1.00 |
| 27 | N | 균열부 백리 | 0.2 | 0.7 | - | 0.70 | m | 1 | b | 0.70 |
| 28 | N | 균열 | 0.1 | 0.9 | - | 0.90 | m | 11 | b | 9.90 |
| 29 | P | 균열 | 0.1 | 0.3 | - | 0.30 | m | 1 | b | 0.30 |

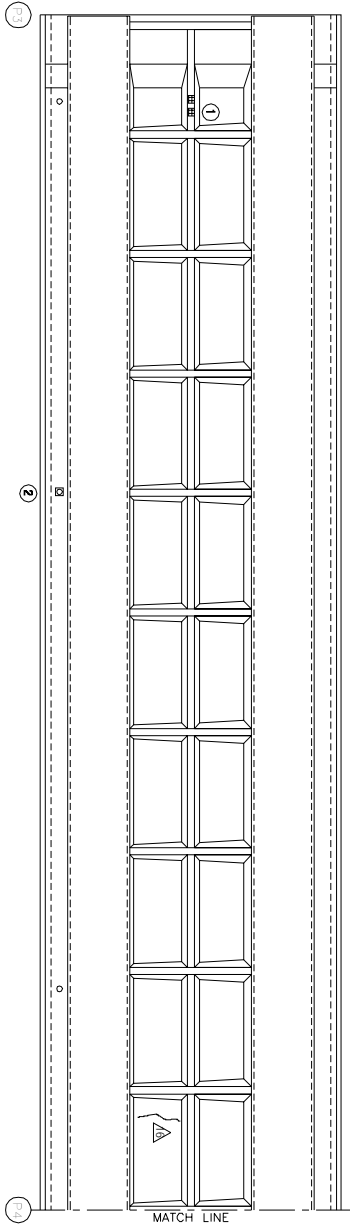
| 번호 | 구(P) | 신(N) | 손상내용 | 손상현황 | | | | 결함 | | 손상 | 비고 |
|---|---|---|---|---|---|---|---|---|---|---|---|
| 1 | P | | 도랑균열 | - | 0.1 | 0.1 | 0.01 | m <sup>2</sup> | 2 | b | 0.02 |

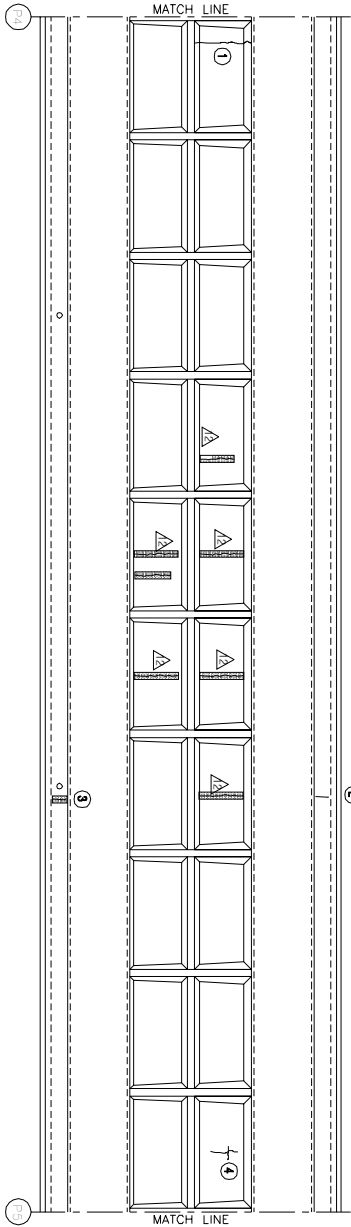
| 번호 | 구(P) | 신(N) | 손상내용 | 손상현황 | | | 결함 | | 손상 | 비고 |
|---|---|---|---|---|---|---|---|---|---|---|
| 1 | P | | 균열 | 0.1 | 2.4 | - | 2.40 | m | 1 | b |
| 2 | N | | 균열 | 0.1 | 1.0 | - | 1.00 | m | 1 | b |
| 3 | N | | 균열부 바닥 | 0.2 | 0.4 | - | 0.40 | m | 1 | b |
| 4 | P | | 균열 | 0.1 | 2.9 | - | 2.90 | m | 1 | b |

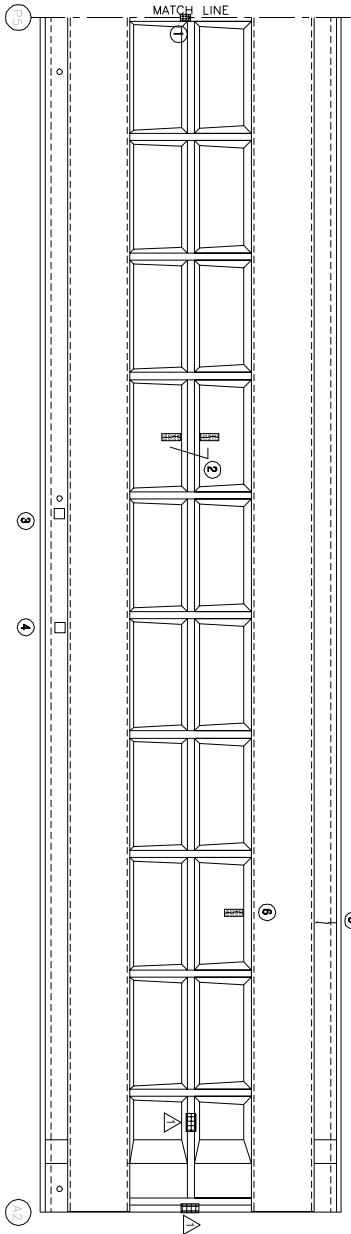
| 번호 | 구(P) | 신(N) | 손상내용 | 손상현황 | | | | 결함 | | 손상 | 비고 |
|---|---|---|---|---|---|---|---|---|---|---|---|
| 3 | N | | 배수관 이용부 누수 | - | - | - | 1.00 | EA | 1 | c | 1.00 |
| 4 | N | | 배수관 이용부 누수 | - | - | - | 1.00 | EA | 1 | c | 1.00 |

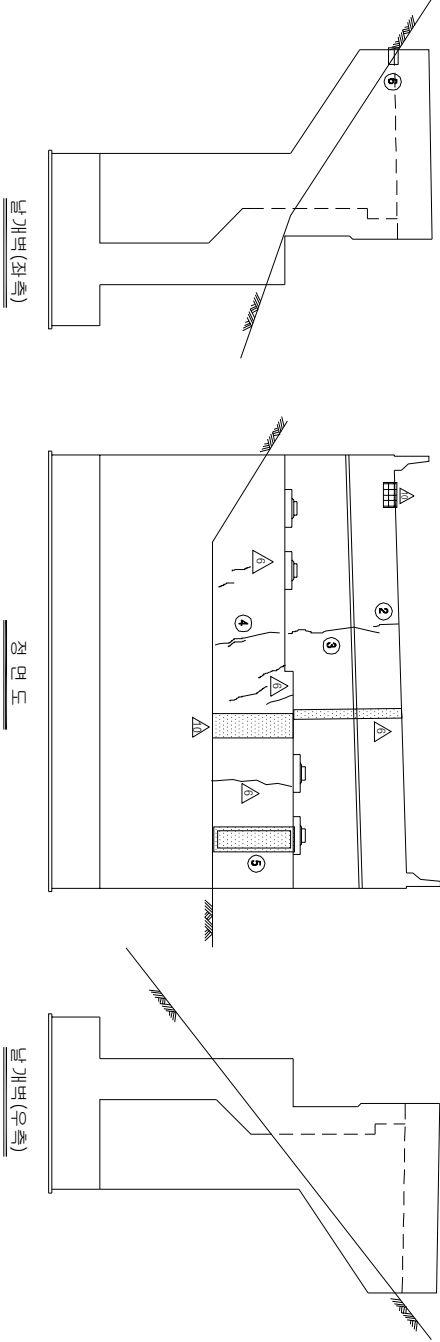
| 번호 | 구(P) | 신(N) | 손상내용 | 손상현황 | | | | 결함 | | 손상 | 비고 |
|---|---|---|---|---|---|---|---|---|---|---|---|
| 1 | P | | 균열 | 0.3 | 1.5 | - | 1.50 | m | 1 | c | 1.50 |
| 3 | P | | 균열 | 0.3 | 2.8 | - | 2.80 | m | 1 | c | 2.80 |
| 5 | P | | 누수/오염/훼손 | - | 0.3 | 1.5 | 0.45 | m | 1 | b | 0.45 |

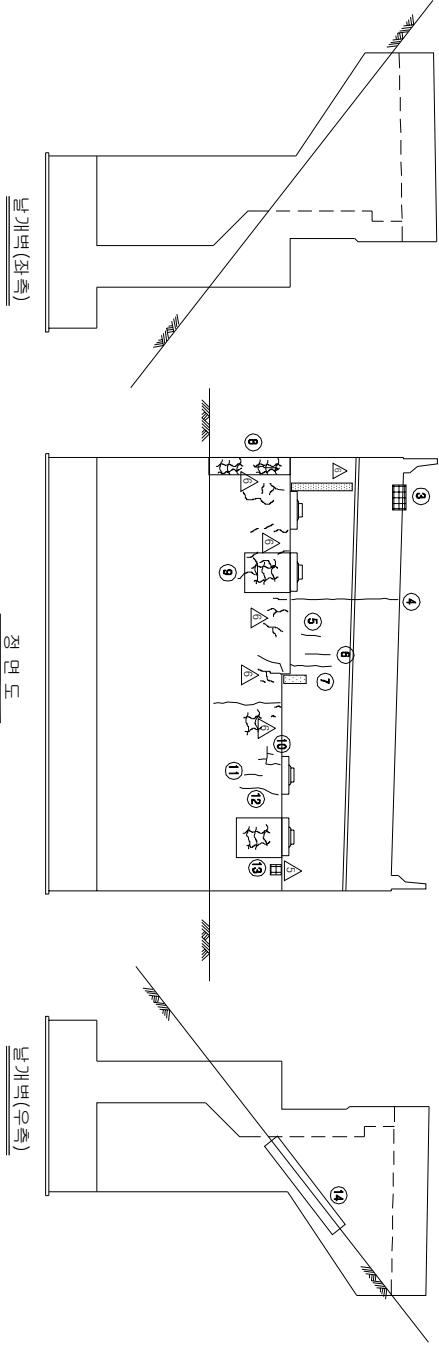
ID : 용평1교(대구) - 교대 - A2

| 번호 | 신(N)<br>구(P) | 손상내용 | 손상현황 | | | | | 결함 | | 손상<br>비고 |
|---|---|---|---|---|---|---|---|---|---|---|
| 5 | N | 균열 | 0.1 | 0.5 | - | 0.50 | m | 1 | b | 0.50 |
| 6 | N | 균열 | 0.1 | 0.8 | - | 0.80 | m | 1 | b | 0.80 |
| 7 | P | 균열 | 0.1 | 1.3 | - | 1.30 | m | 1 | b | 1.30 |
| 8 | N | 면상 균열 | - | 0.4 | 1.4 | 0.56 | m <sup>2</sup> | 1 | b | 0.56 |
| 9 | N | 면상 균열 | - | 1.0 | 0.9 | 0.90 | m <sup>2</sup> | 1 | b | 0.90 |
| 10 | N | 균열 | 0.1 | 1.3 | - | 1.30 | m | 1 | b | 1.30 |
| 11 | P | 균열 | 0.1 | 0.3 | - | 0.30 | m | 1 | b | 0.30 |
| 12 | P | 균열 | 0.1 | 0.8 | - | 0.80 | m | 1 | b | 0.80 |
| 13 | N | 면상 균열 | - | 1.0 | 0.9 | 0.90 | m <sup>2</sup> | 1 | b | 0.90 |

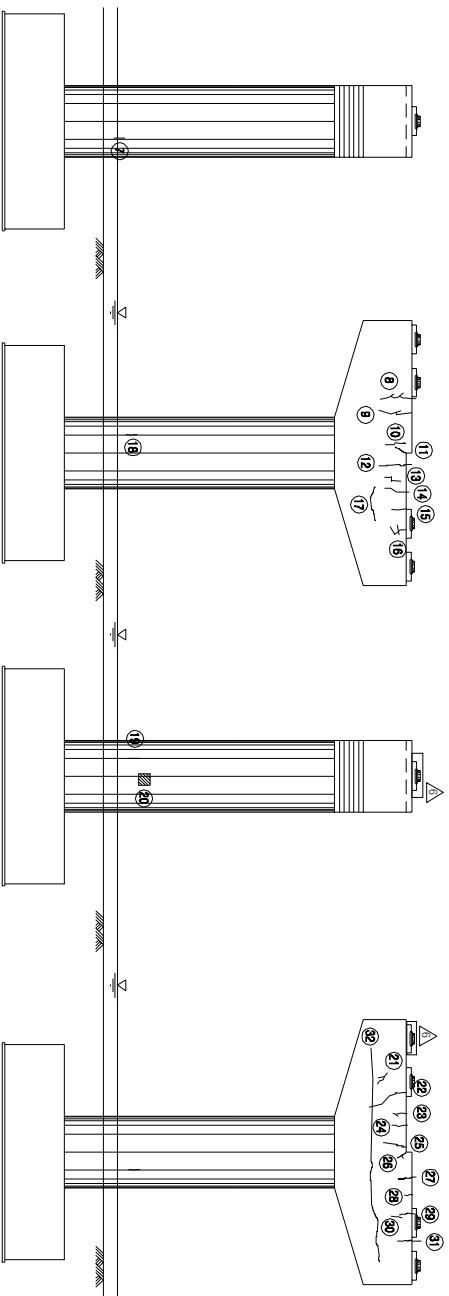
## ID : 00001교(대구) - 교각 - P1

| 번호 | 구(P) | 신(N) | 손상내용 | 손상현황 | | | | | | 결함 | | 비고 |
|---|---|---|---|---|---|---|---|---|---|---|---|---|
| 1 | P | | 면상/물상/균열 | 0.1 | 0.2 | - | 0.20 | m | 3 | b | 0.60 | |
| 2 | P | | 면상/물상/균열 | 0.1 | 0.2 | - | 0.20 | m | 3 | b | 0.60 | |
| 3 | P | | 면상/물상/균열 | 0.1 | 0.2 | - | 0.20 | m | 3 | b | 0.60 | |
| 4 | P | | 면상/물상/균열 | 0.2 | 0.2 | - | 0.20 | m | 3 | b | 0.60 | |
| 5 | P | | 면상/면크리트/균열 | 0.2 | 0.3 | - | 0.30 | m | 2 | b | 0.60 | |
| 6 | P | | 면상/면크리트/균열 | 0.1 | 0.3 | - | 0.30 | m | 1 | b | 0.30 | |
| 7 | N | | 균열 | 0.1 | 0.6 | - | 0.60 | m | 1 | b | 0.60 | |
| 8 | N | | 균열 | 0.2 | 1.0 | - | 1.00 | m | 1 | b | 1.00 | |
| 9 | P | | 균열 | 0.2 | 0.8 | - | 0.80 | m | 2 | b | 1.60 | |
| 10 | N | | 균열 | 0.1 | 1.2 | - | 1.20 | m | 1 | b | 1.20 | |
| 11 | N | | 균열 | 0.2 | 1.2 | - | 1.20 | m | 2 | b | 2.40 | |
| 12 | N | | 균열 | 0.1 | 1.0 | - | 1.00 | m | 1 | b | 1.00 | |
| 13 | N | | 균열 | 0.1 | 0.6 | - | 0.60 | m | 1 | b | 0.60 | |
| 14 | N | | 면상/균열 | - | 1.5 | 1.0 | 1.50 | m | 1 | b | 1.50 | |
| 15 | N | | 균열 | 0.1 | 0.3 | - | 0.30 | m | 1 | b | 0.30 | |
| 16 | N | | 균열 | 0.2 | 0.6 | - | 0.60 | m | 1 | b | 0.60 | |
| 17 | N | | 균열 | 0.1 | 0.3 | - | 0.30 | m | 1 | b | 0.30 | |
| 18 | P | | 균열 | 0.2 | 1.1 | - | 1.10 | m | 1 | b | 1.10 | |
| 19 | P | | 균열 | 0.2 | 6.0 | - | 6.00 | m | 1 | b | 6.00 | |
| 20 | N | | 균열 | 0.2 | 0.9 | - | 0.90 | m | 1 | b | 0.90 | |
| 21 | N | | 균열 | 0.2 | 0.5 | - | 0.50 | m | 1 | b | 0.50 | |
| 22 | P | | 균열 | 0.2 | 1.0 | - | 1.00 | m | 1 | b | 1.00 | |
| 23 | N | | 균열 | 0.1 | 0.7 | - | 0.70 | m | 1 | b | 0.70 | |
| 24 | N | | 균열 | 0.1 | 0.5 | - | 0.50 | m | 2 | b | 1.00 | |

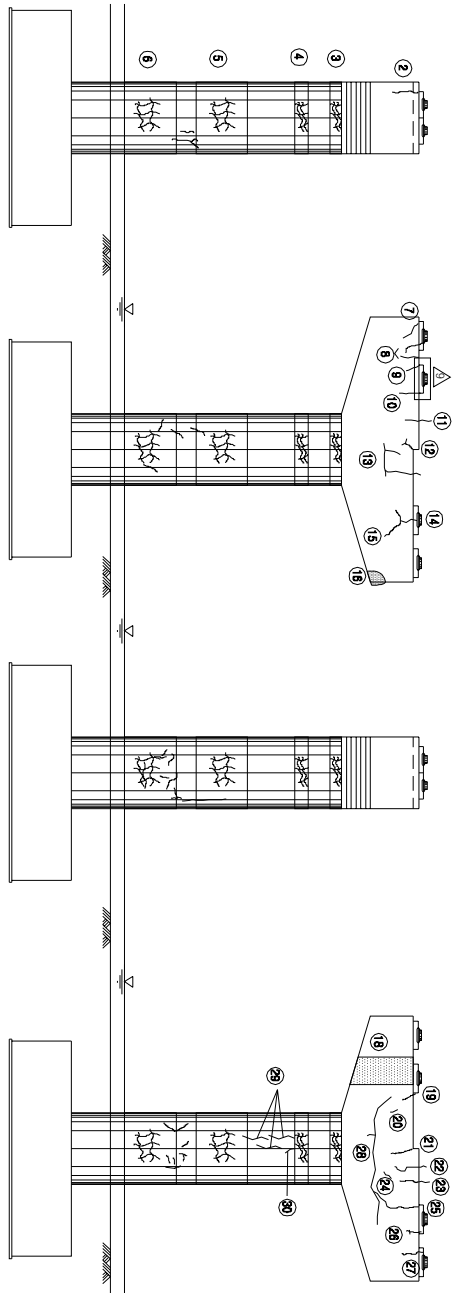
10 : 용평1교(대구) - 교각 - P3

| 번호 | 구(P) | 신(N) | 손상내용 | 손상현황 | | | | | 결함 | | 손상<br>물량 | 비고 |
|---|---|---|---|---|---|---|---|---|---|---|---|---|
| 2 | P | N | 균열 | 0.1 | 1.0 | - | 1.00 | m | 1 | b | 1.00 | |
| 3 | N | N | 방수균열 | - | 9.42 | 0.5 | 4.71 | m <sup>2</sup> | 1 | b | 4.71 | |
| 4 | N | N | 방수균열 | - | 9.42 | 0.6 | 5.65 | m <sup>2</sup> | 1 | b | 5.65 | |
| 5 | N | N | 방수균열 | - | 9.42 | 2.4 | 22.61 | m <sup>2</sup> | 1 | b | 22.61 | |
| 6 | N | N | 방수균열 | - | 9.42 | 2.4 | 22.61 | m <sup>2</sup> | 1 | b | 22.61 | |
| 7 | P | N | 균열 | 0.2 | 0.3 | - | 0.30 | m | 1 | b | 0.30 | |
| 8 | P | N | 균열 | 0.1 | 0.8 | - | 0.80 | m | 2 | b | 1.60 | |
| 9 | P | N | 균열 | 0.1 | 0.3 | - | 0.30 | m | 1 | b | 0.30 | |
| 10 | P | N | 균열 | 0.1 | 1.0 | - | 1.00 | m | 1 | b | 1.00 | |
| 11 | P | N | 균열 | 0.1 | 1.3 | - | 1.30 | m | 1 | b | 1.30 | |
| 12 | P | N | 균열 | 0.1 | 0.5 | - | 0.50 | m | 1 | b | 0.50 | |
| 13 | P | N | 균열 | 0.1 | 2.7 | - | 2.70 | m | 1 | b | 2.70 | |
| 14 | N | N | 균열 | 0.1 | 1.7 | - | 1.70 | m | 1 | b | 1.70 | |
| 15 | P | N | 균열 | 0.1 | 0.3 | - | 0.30 | m | 1 | b | 0.30 | |
| 16 | N | N | 누수오염 | 1.0 | 1.0 | 1.00 | m <sup>2</sup> | 1 | b | 1.00 | | |
| 18 | P | N | 누수오염 | - | 2.0 | 1.0 | 2.00 | m <sup>2</sup> | 1 | b | 2.00 | |
| 19 | N | N | 균열 | 0.1 | 0.6 | - | 0.60 | m | 1 | b | 0.60 | |
| 20 | N | N | 균열 | 0.1 | 0.5 | - | 0.50 | m | 1 | b | 0.50 | |
| 21 | P | N | 균열 | 0.2 | 1.0 | - | 1.00 | m | 1 | b | 1.00 | |
| 22 | P | N | 균열 | 0.1 | 1.6 | - | 1.60 | m | 1 | b | 1.60 | |
| 23 | P | N | 균열 | 0.2 | 1.8 | - | 1.80 | m | 1 | b | 1.80 | |
| 24 | N | N | 균열 | 0.1 | 0.7 | - | 0.70 | m | 1 | b | 0.70 | |
| 25 | P | N | 균열 | 0.2 | 2.5 | - | 2.50 | m | 1 | b | 2.50 | |
| 26 | P | N | 균열 | 0.2 | 1.5 | - | 1.50 | m | 1 | b | 1.50 | |
| 27 | P | N | 균열 | 0.1 | 0.9 | - | 0.90 | m | 1 | b | 0.90 | |
| 28 | N | N | 균열 | 0.2 | 6.0 | - | 6.00 | m | 1 | b | 6.00 | |
| 29 | N | N | 균열 | 0.1 | 0.9 | - | 0.90 | m | 3 | b | 2.70 | |
| 30 | N | N | 균열 | 0.1 | 0.5 | - | 0.50 | m | 1 | b | 0.50 | |

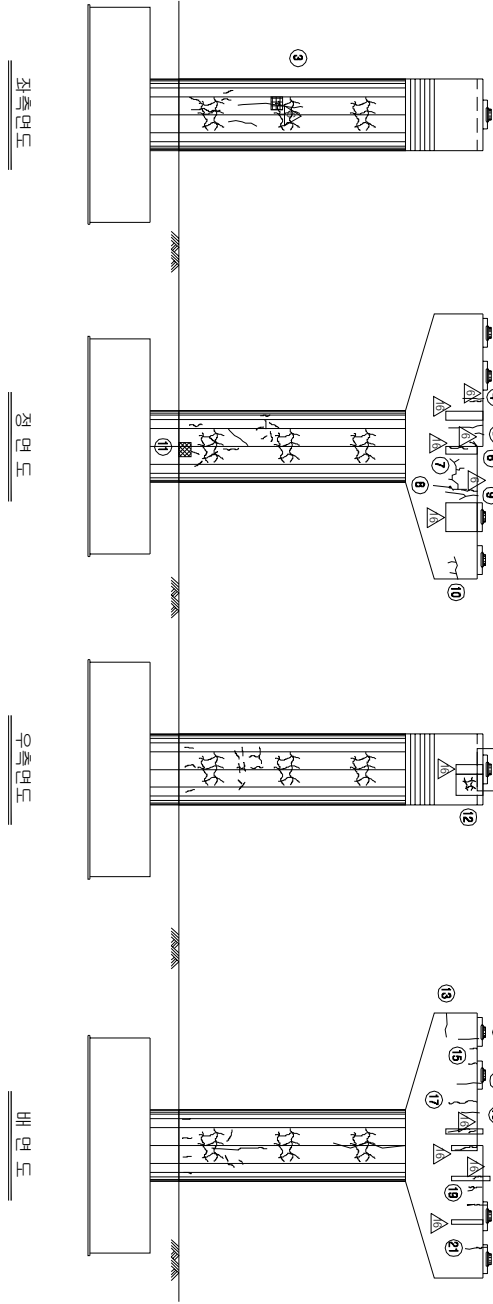
| 번호 | 신(N)<br>구(P) | 손상내용 | 손상현황 | | | | | 결함 | | 손상<br>비고 | |
|---|---|---|---|---|---|---|---|---|---|---|---|
| 2 | P | 균열 | 0.1 | 0.3 | - | 0.30 | m | 1 | b | 0.30 | |
| 3 | N | 형상균열 | - | 9.42 | 9.0 | 84.78 | m <sup>3</sup> | 1 | b | 84.78 | |
| 4 | N | 균열 | 0.2 | 0.7 | - | 0.70 | m | 1 | b | 0.70 | |
| 5 | N | 균열 | 0.1 | 0.3 | - | 0.30 | m | 1 | b | 0.30 | |
| 6 | N | 균열 | 0.2 | 0.2 | - | 0.20 | m | 1 | b | 0.20 | |
| 7 | N | 균열 | 0.2 | 2.8 | - | 2.80 | m | 1 | b | 2.80 | |
| 8 | N | 균열 | 0.1 | 0.3 | - | 0.30 | m | 1 | b | 0.30 | |
| 9 | N | 균열 | 0.2 | 1.7 | - | 1.70 | m | 1 | b | 1.70 | |
| 10 | N | 균열 | 0.1 | 1.5 | - | 1.50 | m | 1 | b | 1.50 | |
| 12 | N | 형상균열 | - | 1.0 | 1.0 | 1.00 | m <sup>3</sup> | 1 | b | 1.00 | |
| 13 | N | 균열 | 0.2 | 0.8 | - | 0.80 | m | 1 | b | 0.80 | |
| 14 | N | 균열 | 0.2 | 0.6 | - | 0.60 | m | 1 | b | 0.60 | |
| 15 | P | 균열 | 0.2 | 0.4 | - | 0.40 | m | 2 | b | 0.80 | |
| 16 | N | 균열 | 0.2 | 0.8 | - | 0.80 | m | 1 | b | 0.80 | |
| 17 | P | 균열 | 0.2 | 1.2 | - | 1.20 | m | 1 | b | 1.20 | |
| 18 | N | 균열 | 0.1 | 0.5 | - | 0.50 | m | 1 | b | 0.50 | |
| 19 | P | 균열 | 0.2 | 0.8 | - | 0.80 | m | 1 | b | 0.80 | |
| 20 | P | 균열 | 0.2 | 1.1 | - | 1.10 | m | 1 | b | 1.10 | |
| 21 | P | 균열 | 0.2 | 0.9 | - | 0.90 | m | 1 | b | 0.90 | |
