ID : 용평1교(부산) - 교면포장 S1

ID : 용평1교(부산) - 교대 - A2

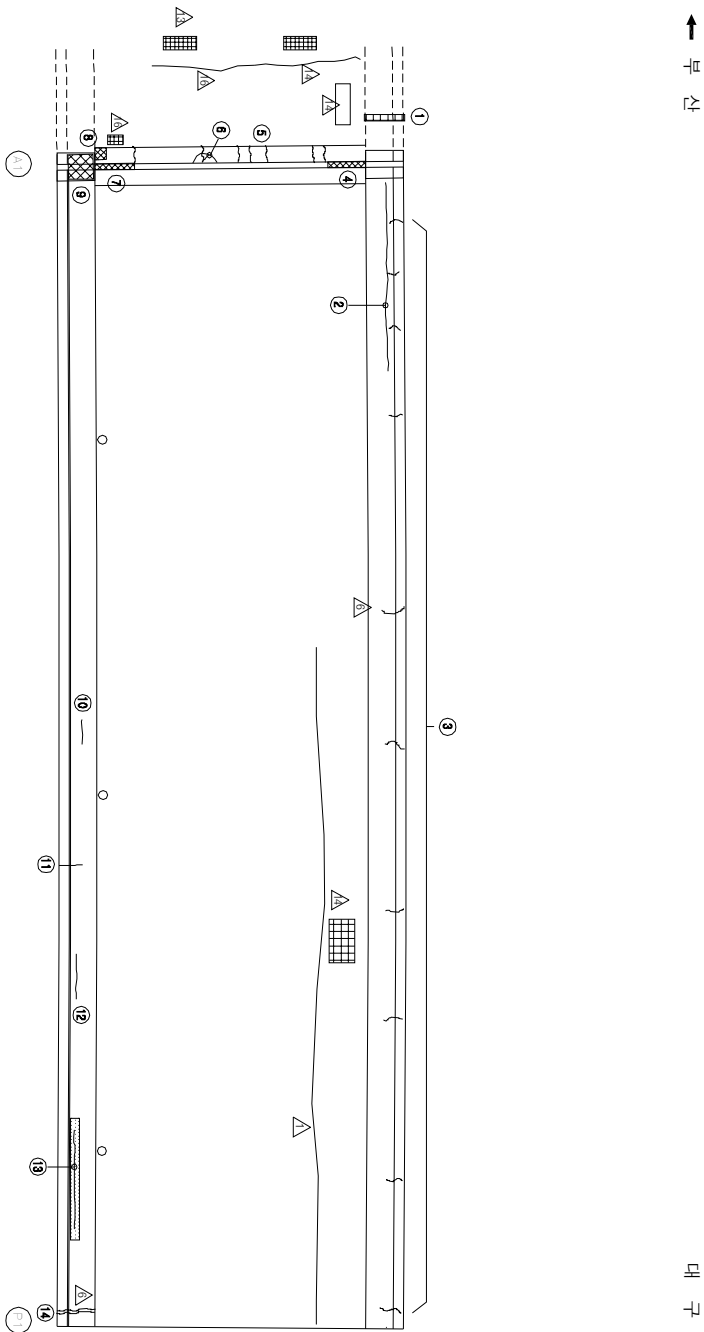
손상 현황 표

| 번호 | 구 (P) | 신 (N) | 손상 내용 | 손상 현황 | | | | | 결함 | | 손상<br>비고 |
|---|---|---|---|---|---|---|---|---|---|---|---|
| 1 | P | | 상면트 들림 | - | 1.1 | - | 1.10 | m | 1 | b | 1.10 |
| 2 | P | | 균열 | 0.1 | 5.0 | - | 5.00 | m | 1 | b | 5.00 |
| 3 | P | | 균열 | 0.1 | 0.3 | - | 0.30 | m | 9 | b | 2.70 |
| 4 | P | | 유간부 트사탈적 | - | 2.0 | - | 2.00 | m | 1 | b | 2.00 |
| 5 | P | | 축타재 균열 | 0.2 | 3.6 | - | 3.60 | m | 1 | b | 3.60 |
| 6 | P | | 축타재 균열 | 0.4 | 1.0 | - | 1.00 | m | 1 | c | 1.00 |
| 10 | P | | 균열 | 0.1 | 0.2 | - | 0.20 | m | 1 | b | 0.20 |
| 11 | P | | 균열 | 0.2 | 0.3 | - | 0.30 | m | 1 | b | 0.30 |
| 12 | P | | 균열 | 0.2 | 1.3 | - | 1.30 | m | 1 | b | 1.30 |
| 13 | P | | 균열부 박리 | 0.2 | 3.0 | - | 3.00 | m | 1 | b | 3.00 |
| 14 | N | | 보수부 재균열 | 0.2 | 1.0 | - | 1.00 | m | 1 | b | 1.00 |

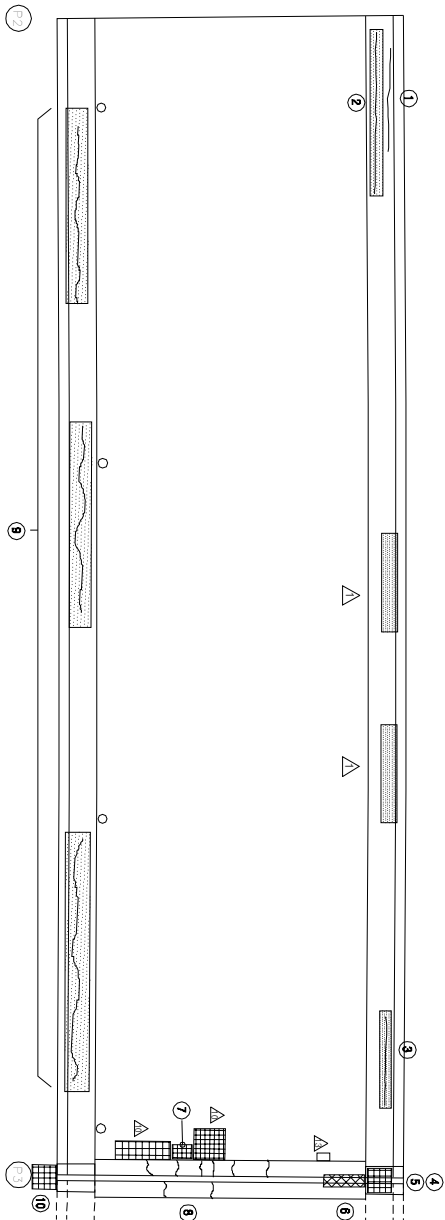
손상 현황 표

| 번호 | 구(P) | 신(N) | 손상 내용 | 손상 현황 | | | 결함 | | 손상 | 비고 |
|---|---|---|---|---|---|---|---|---|---|---|
| 1 | P | | 균열 | 0.2 | 1.0 | - | 1.00 | m | 1 | b |
| 2 | P | | 균열부 박리 | 0.2 | 2.0 | - | 2.00 | m | 1 | b |
| 3 | P | | 균열부 박리 | 0.1 | 3.0 | - | 3.00 | m | 1 | b |
| 8 | P | | 후타재 균열 | 0.1 | 2.4 | - | 2.40 | m | 1 | b |
| 9 | P | | 균열부 박리 | 0.1 | 27.0 | - | 27.00 | m | 1 | b |

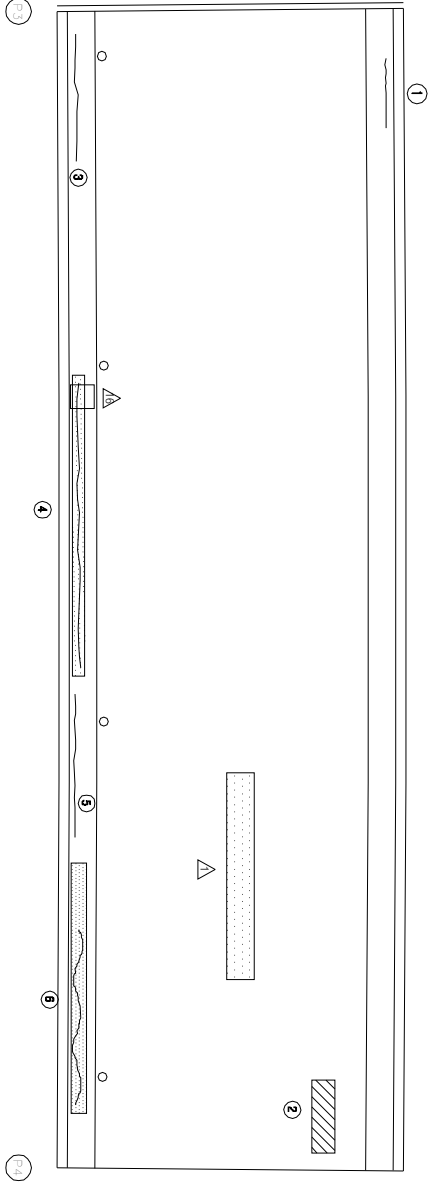
손상 현황 표

| 번호 | 신(N)<br>구(P) | 손상 내용 | 손상현황 | | | | | | 결함 | | 손상<br>비고 |
|---|---|---|---|---|---|---|---|---|---|---|---|
| 1 | P | 균열 | 0.1 | 1.0 | - | 1.00 | m | 1 | b | 1.00 | |
| 3 | P | 균열 | 0.1 | 4.0 | - | 4.00 | m | 1 | b | 4.00 | |
| 4 | P | 균열부 박달 | 0.2 | 4.5 | - | 4.50 | m | 1 | b | 4.50 | |
| 5 | P | 균열 | 0.1 | 4.0 | - | 4.00 | m | 1 | b | 4.00 | |
| 6 | P | 균열부 박달 | 0.2 | 4.0 | - | 4.00 | m | 1 | b | 4.00 | |

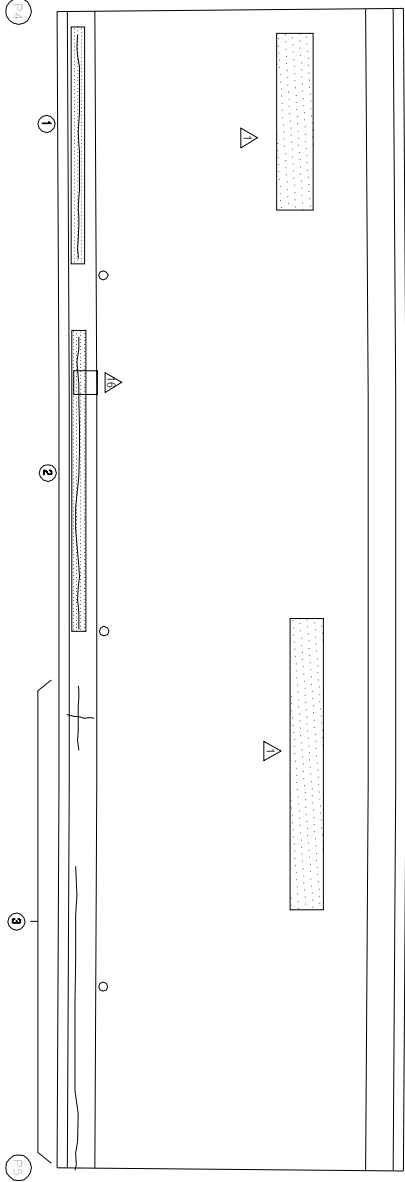
손상현황표

| 번호 | 구(P) | 신(N) | 손상내용 | 손상현황 | | | 결함 | | 손상 | 비고 |
|---|---|---|---|---|---|---|---|---|---|---|
| 1 | P | | 균열부 바닥 | 0.2 | 3.0 | - | 3.00 | m | 1 | b |
| 2 | P | | 균열부 바닥 | 0.2 | 4.0 | - | 4.00 | m | 1 | b |
| 3 | P | | 균열 | 0.1 | 6.6 | - | 6.60 | m | 1 | b |

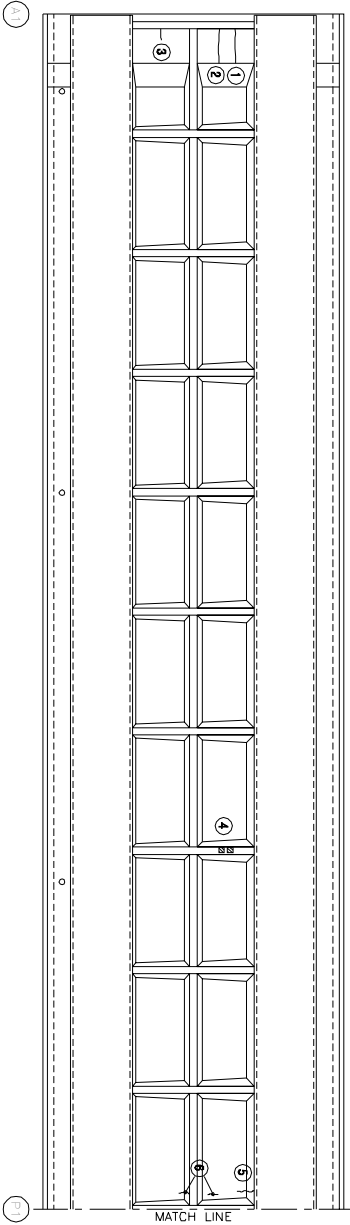
| 손상 현황 표 | | | | | | | | | |
| 1 | P | | 균열 | 0.1 | 1.5 | - | 1.50 | m | 1 |
| 2 | N | | 균열 | 0.1 | 1.5 | - | 1.50 | m | 1 |
| 3 | P | | 균열 | 0.1 | 0.5 | - | 0.50 | m | 1 |
| 5 | P | | 균열 | 0.1 | 0.4 | - | 0.40 | m | 1 |
| 6 | P | | 균열 | 0.1 | 0.3 | - | 0.30 | m | 2 |

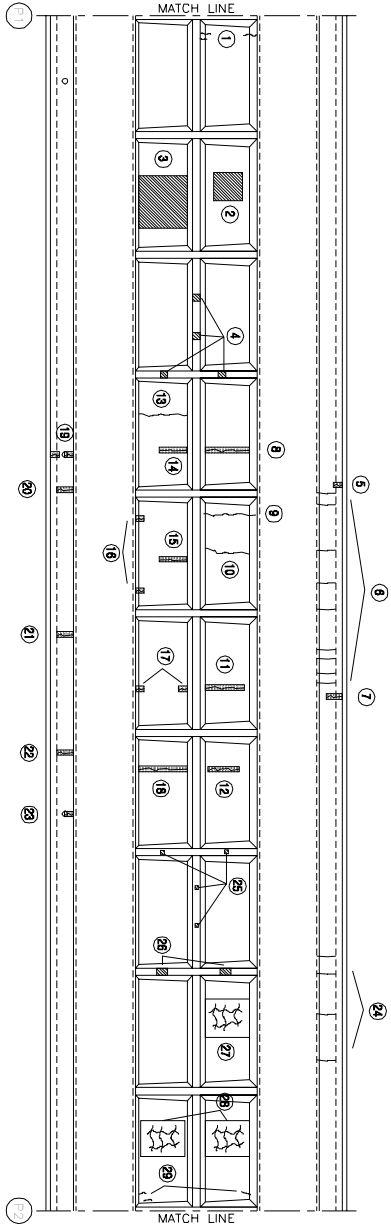
손상 현황 표

| 번호 | 신(N)<br>구(P) | 손상내용 | 손상현황 | | | | | 결함 | | 비고 |
|---|---|---|---|---|---|---|---|---|---|---|
| 1 | P | 균열 | 0.1 | 1.0 | - | 1.00 | m | 1 | b | 1.00 |
| 5 | N | 균열 부파괴 | 0.2 | 0.2 | - | 0.20 | m | 1 | b | 0.20 |
| 6 | N | 균열 | 0.1 | 0.9 | - | 0.90 | m | 9 | b | 8.10 |
| 7 | N | 균열 부파괴 | 0.2 | 0.6 | - | 0.60 | m | 1 | b | 0.60 |
| 8 | N | 균열 부파괴 | 0.2 | 2.4 | - | 2.40 | m | 1 | b | 2.40 |
| 9 | N | 균열 | 0.1 | 2.7 | - | 2.70 | m | 1 | b | 2.70 |
| 10 | N | 균열 | 0.1 | 2.4 | - | 2.40 | m | 1 | b | 2.40 |
| 11 | N | 균열 부파괴 | 0.2 | 2.4 | - | 2.40 | m | 1 | b | 2.40 |
| 12 | N | 균열 부파괴 | 0.2 | 1.5 | - | 1.50 | m | 1 | b | 1.50 |
| 13 | N | 균열 | 0.1 | 2.4 | - | 2.40 | m | 1 | b | 2.40 |
| 14 | N | 균열 부파괴 | 0.2 | 1.6 | - | 1.60 | m | 1 | b | 1.60 |
| 15 | N | 균열 부파괴 | 0.2 | 2.0 | - | 2.00 | m | 1 | b | 2.00 |
| 16 | N | 균열 부파괴 | 0.2 | 0.3 | - | 0.30 | m | 2 | b | 0.60 |
| 17 | N | 균열 부파괴 | 0.2 | 0.3 | - | 0.30 | m | 2 | b | 0.60 |
| 18 | N | 균열 부파괴 | 0.2 | 2.4 | - | 2.40 | m | 1 | b | 2.40 |
| 19 | N | 균열 부파괴 | 0.2 | 0.2 | - | 0.20 | m | 2 | b | 0.40 |
| 20 | N | 균열 부파괴 | 0.2 | 0.8 | - | 0.80 | m | 1 | b | 0.80 |
| 21 | N | 균열 부파괴 | 0.2 | 0.8 | - | 0.80 | m | 1 | b | 0.80 |
| 22 | N | 균열 부파괴 | 0.2 | 0.8 | - | 0.8 | m | 1 | b | 0.80 |
| 23 | N | 균열 부파괴 | 0.2 | 0.3 | - | 0.3 | m | 1 | b | 0.30 |
| 24 | N | 균열 | 0.1 | 0.9 | - | 0.90 | m | 4 | b | 3.60 |
| 27 | N | 방수 균열 | - | 1.8 | 1.8 | 3.24 | m | 1 | b | 3.24 |
| 28 | N | 방수 균열 | - | 1.3 | 1.8 | 2.34 | m | 2 | b | 4.68 |
| 29 | P | 균열 | 0.1 | 1.1 | - | 1.10 | m | 1 | b | 1.10 |

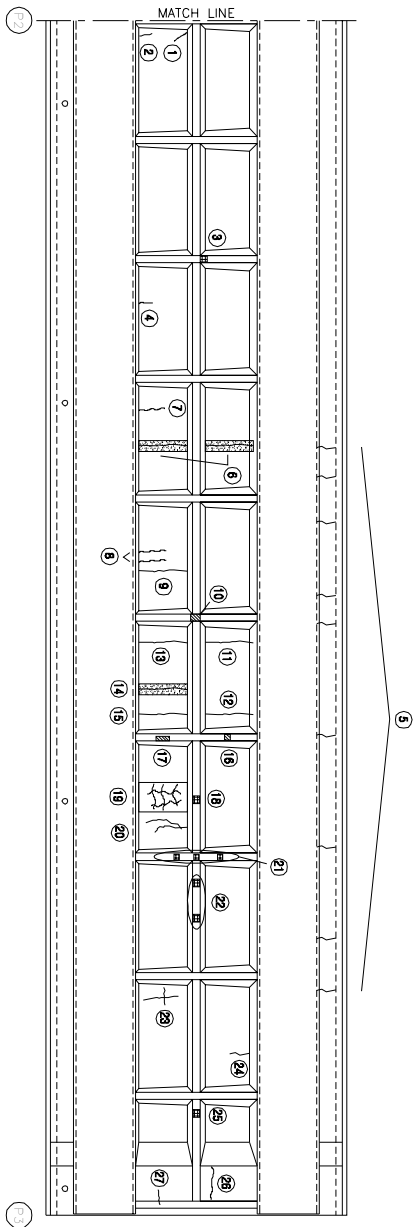
손상 현황 표

| 번호 | 신(N)<br>구(P) | 손상내용 | 손상현황 | | | | | | 결함 | | 손상<br>비고 |
|---|---|---|---|---|---|---|---|---|---|---|---|
| 1 | P | 균열 | 0.1 | 0.5 | - | 0.50 | m | 1 | b | 0.50 | |
| 2 | P | 균열 | 0.1 | 0.3 | - | 0.30 | m | 1 | b | 0.30 | |
| 4 | N | 균열 | 0.1 | 0.6 | - | 0.60 | m | 1 | b | 0.60 | |
| 5 | N | 균열 | 0.1 | 0.9 | - | 0.90 | m | 9 | b | 8.10 | |
| 6 | N | 균열부 백리 | 0.2 | 2.4 | - | 2.40 | m | 2 | b | 4.80 | |
| 7 | N | 균열 | 0.1 | 1.0 | - | 1.00 | m | 1 | b | 1.00 | |
| 8 | N | 균열 | 0.1 | 1.2 | - | 1.20 | m | 2 | b | 2.40 | |
| 9 | N | 균열 | 0.1 | 2.4 | - | 2.40 | m | 1 | b | 2.40 | |
| 11 | N | 균열 | 0.1 | 2.4 | - | 2.40 | m | 1 | b | 2.40 | |
| 12 | N | 균열 | 0.1 | 2.4 | - | 2.40 | m | 1 | b | 2.40 | |
| 13 | N | 균열 | 0.1 | 2.4 | - | 2.40 | m | 1 | b | 2.40 | |
| 14 | N | 균열부 백리 | 0.2 | 2.4 | - | 2.40 | m | 1 | b | 2.40 | |
| 15 | N | 균열 | 0.1 | 2.4 | - | 2.40 | m | 1 | b | 2.40 | |
| 19 | N | 양상균열 | - | 0.9 | 1.8 | 1.62 | m | 1 | b | 1.62 | |
| 20 | N | 균열 | 0.1 | 3.0 | - | 3.00 | m | 1 | b | 3.00 | |
| 23 | N | 균열 | 0.1 | 3.2 | - | 3.20 | m | 1 | b | 3.20 | |
| 24 | N | 균열 | 0.1 | 0.8 | - | 0.80 | m | 1 | b | 0.80 | |
| 26 | P | 균열 | 0.1 | 1.5 | - | 1.50 | m | 1 | b | 1.50 | |
| 27 | P | 균열 | 0.1 | 0.3 | - | 0.30 | m | 1 | b | 0.30 | |

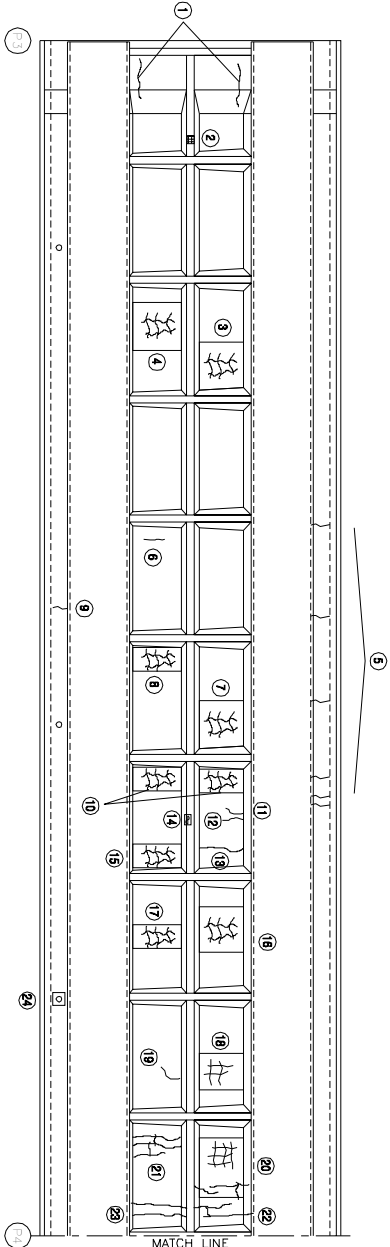
손상 현황 표

| 번호 | 신(N)<br>구(P) | 손상내용 | 손상현황 | | | | | 결함 | | 손상<br>비고 |
|---|---|---|---|---|---|---|---|---|---|---|
| 1 | N | 균열 | 0.1 | 1.0 | - | 1.00 | m | 2 | b | 2.00 |
| 2 | N | 도관균열 | - | 0.2 | 0.2 | 0.04 | m | 1 | b | 0.04 |
| 3 | N | 방상균열 | - | 1.8 | 1.8 | 3.24 | m | 1 | b | 3.24 |
| 4 | N | 방상균열 | - | 1.8 | 1.8 | 3.24 | m | 1 | b | 3.24 |
| 5 | N | 균열 | 0.1 | 1.0 | - | 1.00 | m | 6 | b | 6.00 |
| 6 | N | 균열 | 0.1 | 0.9 | - | 0.90 | m | 1 | b | 0.90 |
| 7 | N | 방상균열 | - | 1.8 | 1.8 | 3.24 | m | 1 | b | 3.24 |
| 8 | N | 방상균열 | - | 0.6 | 1.8 | 1.08 | m | 1 | b | 1.08 |
| 9 | N | 균열 | 0.1 | 0.6 | - | 0.60 | m | 1 | b | 0.60 |
| 10 | N | 방상균열 | - | 1.5 | 1.8 | 2.70 | m | 2 | b | 5.40 |
| 11 | N | 균열 | 0.1 | 0.7 | - | 0.70 | m | 1 | b | 0.70 |
| 12 | N | 균열 | 0.1 | 1.2 | - | 1.20 | m | 1 | b | 1.20 |
| 13 | P | 균열 | 0.1 | 2.0 | - | 2.00 | m | 1 | b | 2.00 |
| 15 | N | 방상균열 | - | 0.9 | 1.8 | 1.62 | m | 1 | b | 1.62 |
| 16 | N | 방상균열 | - | 1.8 | 1.8 | 3.24 | m | 1 | b | 3.24 |
| 17 | N | 방상균열 | - | 0.9 | 1.8 | 1.62 | m | 1 | b | 1.62 |
| 18 | P | 방상균열 | - | 2.0 | 1.8 | 3.60 | m | 1 | b | 3.60 |
| 19 | N | 균열 | 0.1 | 1.3 | - | 1.30 | m | 1 | b | 1.30 |
| 20 | P | 방상균열 | - | 2.7 | 1.8 | 4.86 | m | 1 | b | 4.86 |
| 21 | P | 균열 | 0.1 | 10.0 | - | 10.00 | m | 1 | b | 10.00 |
| 22 | P | 균열 | 0.1 | 3.6 | - | 3.60 | m | 1 | b | 3.60 |
| 23 | P | 균열 | 0.1 | 4.0 | - | 4.00 | m | 1 | b | 4.00 |

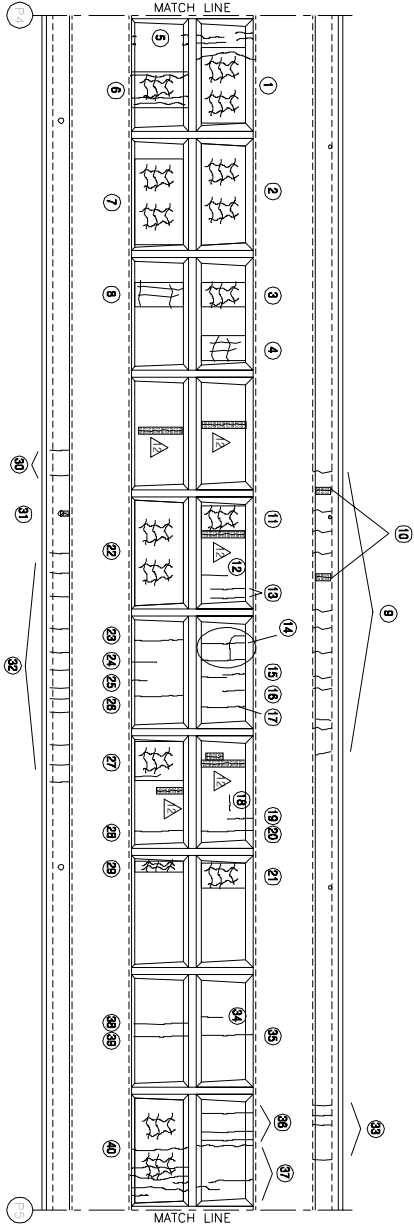
손상 현황 표

| 번호<br>구(P) | 신(N) | 손상내용 | 손상현황 | | | | | 결함<br>상대 | | 손상<br>비고 |
|---|---|---|---|---|---|---|---|---|---|---|
| 1 | N | 양상 균열 | - | 3.6 | 1.8 | 6.48 | m <sup>2</sup> | 1 | b | 6.48 |
| 2 | N | 양상 균열 | - | 4.2 | 1.8 | 7.56 | m <sup>2</sup> | 1 | b | 7.56 |
| 3 | N | 양상 균열 | - | 2.0 | 1.0 | 2.00 | m <sup>2</sup> | 1 | b | 2.00 |
| 4 | P | 양상 균열 | - | 2.0 | 1.0 | 2.00 | m <sup>2</sup> | 1 | b | 2.00 |
| 5 | P | 균열 | 0.1 | 0.4 | - | 0.40 | m | 1 | b | 0.40 |
| 6 | N | 양상 균열 | - | 1.8 | 1.8 | 3.24 | m <sup>2</sup> | 1 | b | 3.24 |
| 7 | N | 양상 균열 | - | 3.0 | 1.8 | 5.40 | m <sup>2</sup> | 1 | b | 5.40 |
| 8 | P | 양상 균열 | - | 2.0 | 1.0 | 2.00 | m <sup>2</sup> | 1 | b | 2.00 |
| 9 | N | 균열 | 0.1 | 0.9 | - | 0.90 | m | 12 | b | 10.80 |
| 10 | N | 균열 부 백화 | 0.2 | 0.9 | - | 0.90 | m | 2 | b | 1.80 |
| 11 | N | 양상 균열 | - | 1.2 | 1.8 | 2.16 | m <sup>2</sup> | 1 | b | 2.16 |
| 12 | N | 균열 | 0.1 | 1.0 | - | 1.00 | m | 1 | b | 1.00 |
| 13 | N | 균열 | 0.1 | 1.8 | - | 1.60 | m | 2 | b | 3.60 |
| 14 | N | 균열 | 0.2 | 6.0 | - | 6.00 | m | 1 | b | 6.00 |
| 15 | N | 균열 | 0.2 | 2.4 | - | 2.40 | m | 1 | b | 2.40 |
| 16 | N | 균열 | 0.2 | 0.9 | - | 0.90 | m | 1 | b | 0.90 |
| 17 | N | 균열 | 0.2 | 2.4 | - | 2.40 | m | 1 | b | 2.40 |
| 18 | N | 균열 | 0.1 | 1.0 | - | 1.00 | m | 1 | b | 1.00 |
| 19 | N | 균열 | 0.2 | 1.2 | - | 1.20 | m | 1 | b | 1.20 |
| 20 | N | 균열 | 0.2 | 2.4 | - | 2.40 | m | 1 | b | 2.40 |
| 21 | N | 양상 균열 | - | 1.5 | 1.8 | 2.70 | m <sup>2</sup> | 1 | b | 2.70 |
| 22 | N | 양상 균열 | - | 4.2 | 1.8 | 7.56 | m <sup>2</sup> | 1 | b | 7.56 |
| 23 | N | 균열 | 0.2 | 2.4 | - | 2.40 | m | 1 | b | 2.40 |
| 24 | N | 균열 | 0.2 | 1.0 | - | 1.00 | m | 1 | b | 1.00 |
| 25 | N | 균열 | 0.2 | 0.3 | - | 0.30 | m | 1 | b | 0.30 |
| 26 | N | 균열 | 0.2 | 2.4 | - | 2.40 | m | 1 | b | 2.40 |
| 27 | N | 양상 균열 | - | 2.4 | 1.5 | 3.60 | m <sup>2</sup> | 1 | b | 3.60 |
| 28 | N | 균열 | 0.2 | 2.4 | - | 2.40 | m | 1 | b | 2.40 |
| 29 | N | 양상 균열 | - | 0.6 | 1.8 | 1.08 | m <sup>2</sup> | 1 | b | 1.08 |
| 30 | N | 균열 | 0.1 | 0.9 | - | 0.90 | m | 2 | b | 1.80 |
| 31 | P | 균열 부 백화 | 0.2 | 0.3 | - | 0.30 | m | 1 | b | 0.30 |
| 32 | N | 균열 | 0.1 | 0.9 | - | 0.90 | m | 12 | b | 10.80 |
| 33 | N | 균열 | 0.1 | 0.9 | - | 0.90 | m | 4 | b | 3.60 |
| 34 | N | 균열 | 0.1 | 1.0 | - | 1.00 | m | 1 | b | 1.00 |
| 35 | N | 균열 | 0.1 | 2.4 | - | 2.40 | m | 1 | b | 2.40 |
| 36 | N | 균열 | 0.1 | 2.4 | - | 2.40 | m | 3 | b | 7.20 |
| 37 | P | 균열 | 0.1 | 2.4 | - | 2.40 | m | 2 | b | 4.80 |
| 38 | P | 균열 | 0.2 | 2.4 | - | 2.40 | m | 1 | b | 2.40 |
| 39 | N | 균열 | 0.2 | 2.4 | - | 2.40 | m | 1 | b | 2.40 |
| 40 | N | 양상 균열 | - | 4.2 | 1.8 | 7.56 | m <sup>2</sup> | 1 | b | 7.56 |

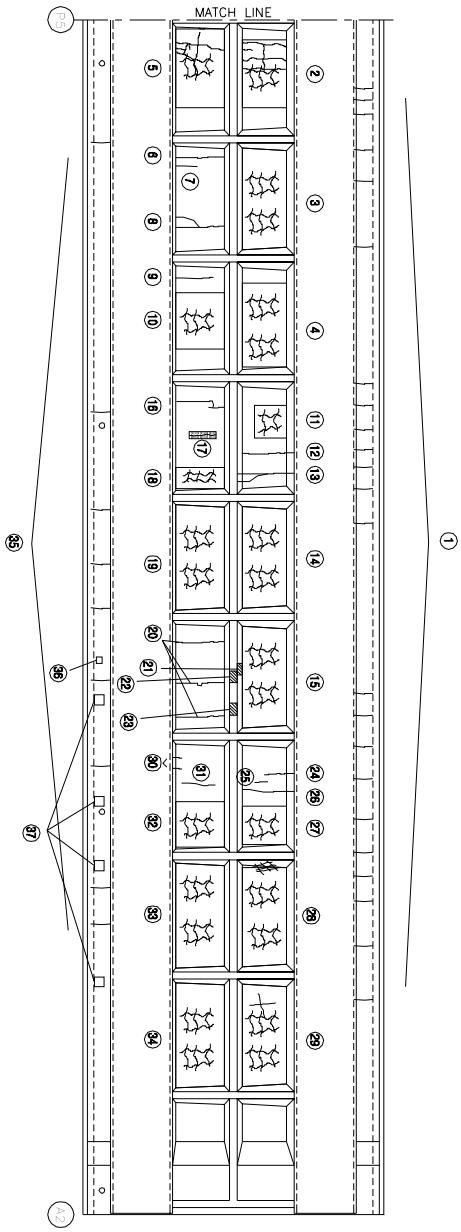
손상 현황 표

| 번호 | (신(N)<br>구(P) | 손상내용 | 손상현황 | | | | | 결함 | | 비고 | |
|---|---|---|---|---|---|---|---|---|---|---|---|
| 1 | N | 균열 | 0.1 | 0.9 | - | 0.90 | m | 23 | b | 20.70 | |
| 2 | N | 방상균열 | - | 2.7 | 1.8 | 4.86 | m | 1 | b | 4.86 | |
| 3 | N | 방상균열 | - | 4.2 | 1.8 | 7.56 | m | 1 | b | 7.56 | |
| 4 | N | 방상균열 | - | 3.6 | 1.8 | 6.48 | m | 1 | b | 6.48 | |
| 5 | N | 방상균열 | - | 3.3 | 1.8 | 5.94 | m | 1 | b | 5.94 | |
| 6 | N | 균열 | 0.2 | 2.4 | - | 2.40 | m | 1 | b | 2.40 | |
| 7 | N | 균열 | 0.1 | 0.9 | - | 0.90 | m | 1 | b | 0.90 | |
| 8 | N | 균열 | 0.2 | 3.5 | - | 3.50 | m | 1 | b | 3.50 | |
| 9 | N | 균열 | 0.1 | 1.5 | - | 1.50 | m | 1 | b | 1.50 | |
| 10 | N | 방상균열 | - | 2.7 | 1.8 | 4.86 | m | 1 | b | 4.86 | |
| 11 | N | 방상균열 | - | 1.8 | 1.2 | 2.16 | m | 1 | b | 2.16 | |
| 12 | N | 균열 | 0.2 | 2.4 | - | 2.40 | m | 1 | b | 2.40 | |
| 13 | N | 균열 | 0.2 | 3.5 | - | 3.50 | m | 1 | b | 3.50 | |
| 14 | N | 방상균열 | - | 4.2 | 2.4 | 10.08 | m | 1 | b | 10.08 | |
| 15 | N | 방상균열 | - | 4.2 | 2.4 | 10.08 | m | 1 | b | 10.08 | |
| 16 | N | 균열 | 0.2 | 2.5 | - | 2.50 | m | 1 | b | 2.50 | |
| 17 | P | 균열부 백화 | 0.2 | 1.2 | - | 1.20 | m | 1 | b | 1.20 | |
| 18 | N | 방상균열 | - | 0.9 | 1.8 | 1.62 | m | 1 | b | 1.62 | |
| 19 | N | 방상균열 | - | 4.2 | 2.4 | 10.08 | m | 1 | b | 10.08 | |
| 20 | N | 균열 | 0.2 | 2.4 | - | 2.40 | m | 3 | b | 7.20 | |
| 22 | N | 도랑균열 | - | 0.2 | 0.3 | 0.06 | m | 1 | b | 0.06 | |
| 23 | N | 도랑균열 | - | 0.2 | 0.4 | 0.08 | m | 1 | b | 0.08 | |
| 24 | N | 균열 | 0.2 | 1.5 | - | 1.50 | m | 1 | b | 1.50 | |
| 25 | N | 균열 | 0.2 | 0.6 | - | 0.60 | m | 1 | b | 0.60 | |
| 26 | N | 균열 | 0.2 | 2.4 | - | 2.40 | m | 1 | b | 2.40 | |
| 27 | N | 방상균열 | - | 2.4 | 1.8 | 4.32 | m | 1 | b | 4.32 | |
| 28 | P | 방상균열 | - | 4.2 | 1.8 | 7.56 | m | 1 | b | 7.56 | |
| 29 | N | 방상균열 | - | 4.2 | 1.8 | 7.56 | m | 1 | b | 7.56 | |
| 30 | N | 균열 | 0.2 | 0.4 | - | 0.40 | m | 2 | b | 0.80 | |
| 31 | N | 균열 | 0.2 | 1.5 | - | 1.50 | m | 1 | b | 1.50 | |
| 32 | N | 방상균열 | - | 2.4 | 2.4 | 5.76 | m | 1 | b | 5.76 | |
| 33 | N | 방상균열 | - | 4.2 | 1.8 | 7.56 | m | 1 | b | 7.56 | |
| 34 | N | 방상균열 | - | 4.2 | 1.8 | 7.56 | m | 1 | b | 7.56 | |
| 35 | N | 균열 | 0.1 | 0.9 | - | 0.90 | m | 9 | b | 8.10 | |
| 37 | N | 배수관 이음부 누수 | - | - | - | 1.00 | EA | 4 | c | 4.00 | |

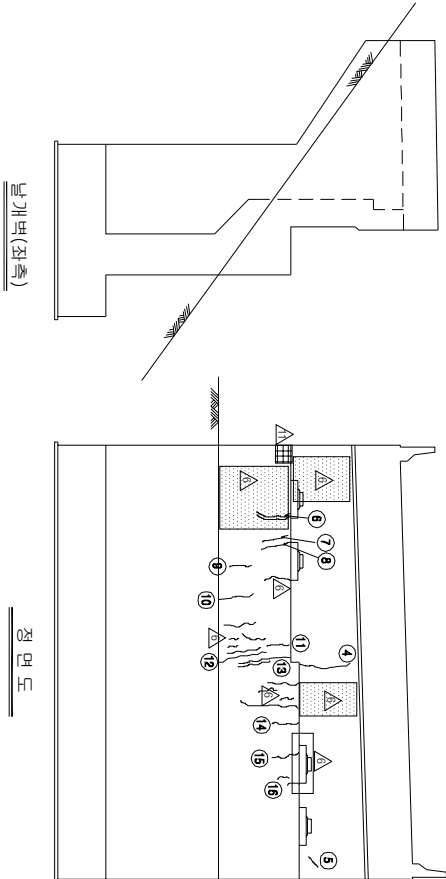
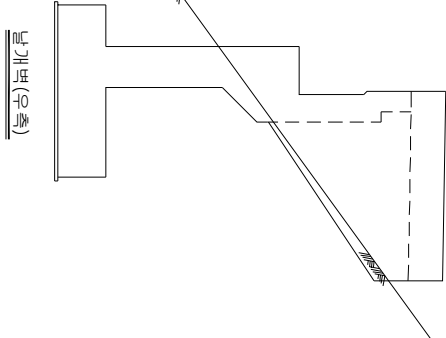
손상 현황 표

| 번호 | 신(N)<br>구(P) | 손상내용 | 손상현황 | | | | | 결함 | | 손상<br>비고 |
|---|---|---|---|---|---|---|---|---|---|---|
| 3 | N | 균열 | 0.1 | 0.3 | - | 0.30 | m | 1 | b | 0.30 |
| 4 | N | 균열 | 0.1 | 1.5 | - | 1.50 | m | 1 | b | 1.50 |
| 5 | P | 균열 | 0.2 | 0.2 | - | 0.20 | m | 1 | b | 0.20 |
| 6 | P | 보수부 재균열 | 0.2 | 0.8 | - | 0.80 | m | 1 | b | 0.80 |
| 7 | P | 균열 | 0.1 | 1.0 | - | 1.00 | m | 1 | b | 1.00 |
| 8 | N | 보수부 재균열 | 0.1 | 0.9 | - | 0.90 | m | 1 | b | 0.90 |
| 9 | N | 보수부 재균열 | 0.1 | 0.6 | - | 0.60 | m | 1 | b | 0.60 |
| 10 | N | 보수부 재균열 | 0.1 | 0.6 | - | 0.60 | m | 1 | b | 0.60 |
| 11 | N | 균열 | 0.1 | 0.4 | - | 0.40 | m | 1 | b | 0.40 |
| 12 | N | 균열 | 0.1 | 0.9 | - | 0.90 | m | 1 | b | 0.90 |
| 13 | P | 보수부 재균열 | 0.2 | 1.0 | - | 1.00 | m | 1 | b | 1.00 |
| 14 | N | 보수부 재균열 | 0.1 | 0.6 | - | 0.60 | m | 1 | b | 0.60 |
| 15 | P | 균열 | 0.1 | 0.7 | - | 0.70 | m | 1 | b | 0.70 |
| 16 | N | 균열 | 0.1 | 0.3 | - | 0.30 | m | 2 | b | 0.60 |

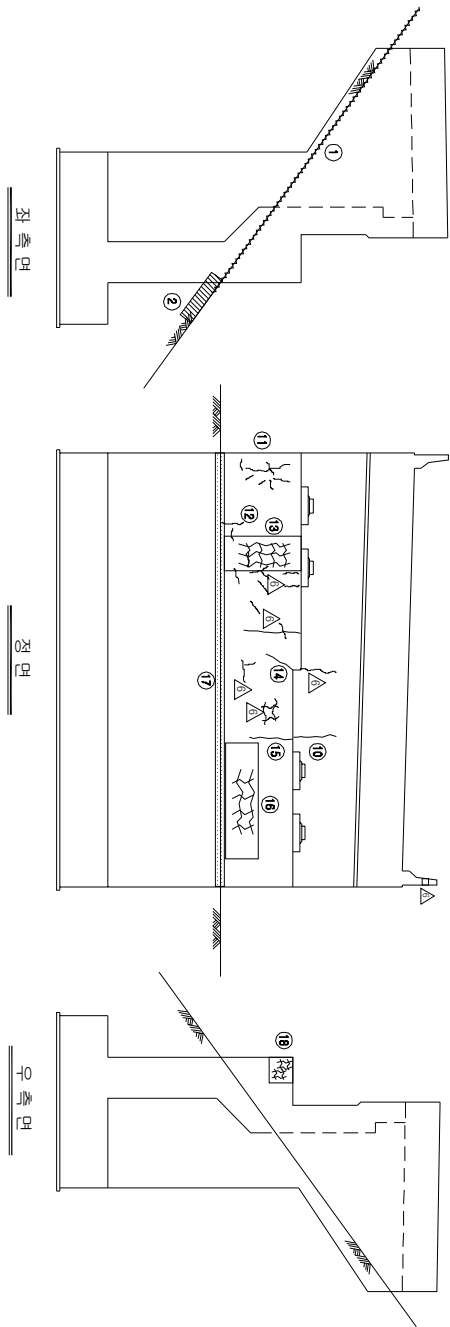
손상 현황 표

| 번호 | 구(P) | 신(N) | 손상내용 | 손상현황 | | | 결함 | | 손상 | 비고 |
|---|---|---|---|---|---|---|---|---|---|---|
| 6 | P | | 균열 | 0.2 | 1.2 | - | 1.20 | m | 1 | b |
| 7 | P | | 균열 | 0.2 | 1.4 | - | 1.40 | m | 1 | b |
| 9 | N | | 법정/물막/균열 | 0.1 | 0.1 | - | 0.10 | m | 1 | b |
| 10 | P | | 균열 | 0.2 | 2.0 | - | 2.00 | m | 1 | b |
| 11 | N | | 양상/균열 | - | 1.0 | 1.00 | m | 1 | b | 1.00 |
| 12 | P | | 균열 | 0.1 | 0.6 | - | 0.60 | m | 2 | b |
| 13 | N | | 양상/균열 | - | 0.9 | 1.1 | 0.99 | m | 1 | b |
| 14 | N | | 균열 | 0.1 | 0.5 | - | 0.50 | m | 1 | b |
| 15 | N | | 균열 | 0.2 | 0.5 | - | 0.50 | m | 1 | b |
| 16 | P | | 양상/균열 | - | 2.0 | 0.5 | 1.00 | m | 1 | b |
| 18 | N | | 양상/균열 | - | 1.0 | 0.9 | 0.90 | m | 1 | b |

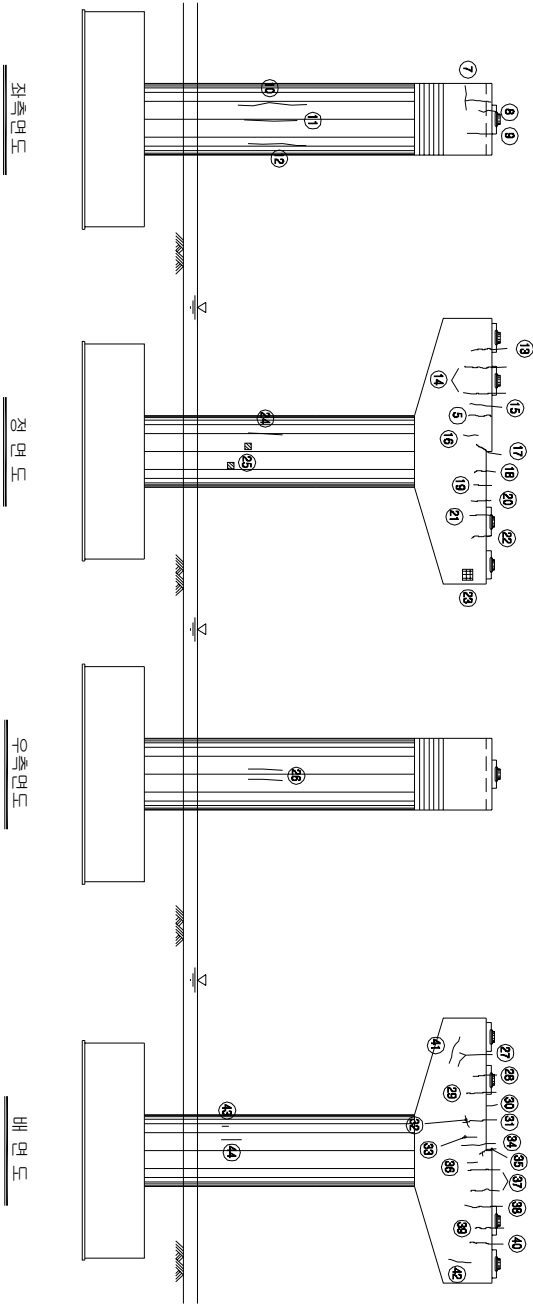
손상 현황 표

| 번호 | 신(N)<br>구(P) | 손상내용 | 손상현황 | | | | | 결함 | | 손상<br>비고 |
|---|---|---|---|---|---|---|---|---|---|---|
| 1 | P | 면상/물상 균열 | 0.2 | 0.2 | - | 0.20 | m | 11 | b | 2.20 |
| 2 | P | 균열 | 0.3 | 1.0 | - | 1.00 | m | 3 | c | 3.00 |
| 3 | P | 균열 | 0.1 | 0.5 | - | 0.50 | m | 3 | b | 1.50 |
| 4 | P | 면상/물상 균열 | 0.2 | 0.2 | - | 0.20 | m | 2 | b | 0.40 |
| 5 | N | 균열 | 0.3 | 2.0 | - | 2.00 | m | 1 | c | 2.00 |
