# 제 출 문

신대구부산고속도로 주식회사 귀중

귀사와 2015년 8월 5일자로 계약을 체결한 “2015년 하반기 시설물 안전점검 용역(2구간 정밀안전진단)”을 성실히 수행하고 고정2터널(대구, 부산)의 결과를 본 보고서에 수록하여 부속자료와 함께 제출합니다.

## 고정2터널(대구) 정밀안전진단 결과표

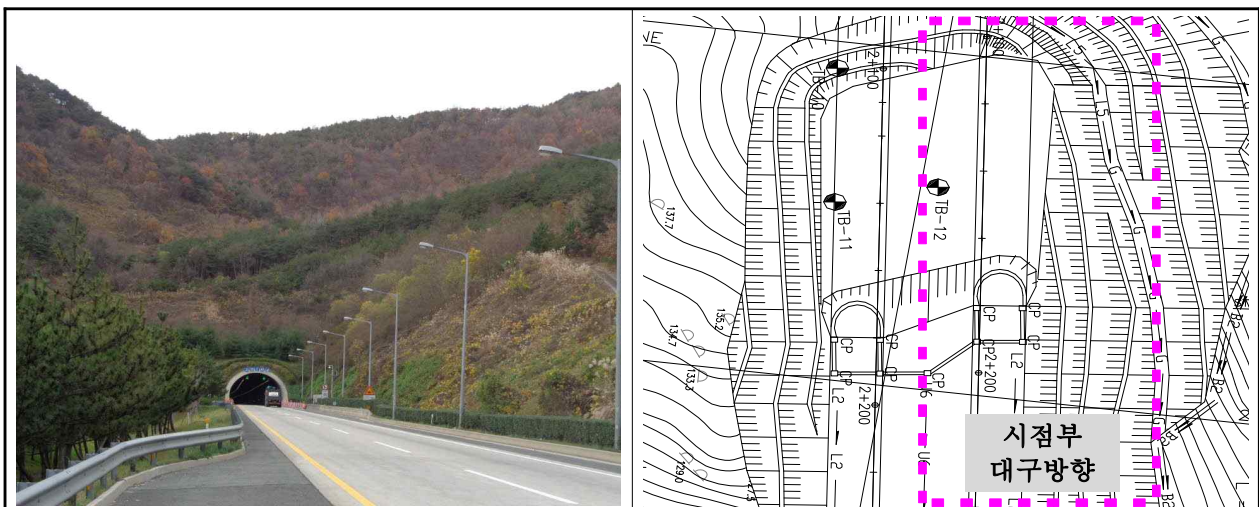
【표 1.1.4】 터널 시점부 손상현황

이물질 퇴적은 초기손상으로 주의관찰 및 보수 계획 수립 후, 이물질 제거가 바람직하며, 배수로 하부 세굴은 지속적인 손상확대가 우려되므로 세굴부에 대한 토사채움이 필요하다.

- 사면의 소단 측구 상태는 전반적으로 양호하나, 3소단 측구에 체수 및 균열이 조사되었다. 측구부 체수는 절리부 누수 구간의 유도배수에 의한 체수로 주의관찰 및 주기적인 점검이 바람직하고, 균열은 온도 및 건조수축에 의한 균열로 보수가 필요하다.

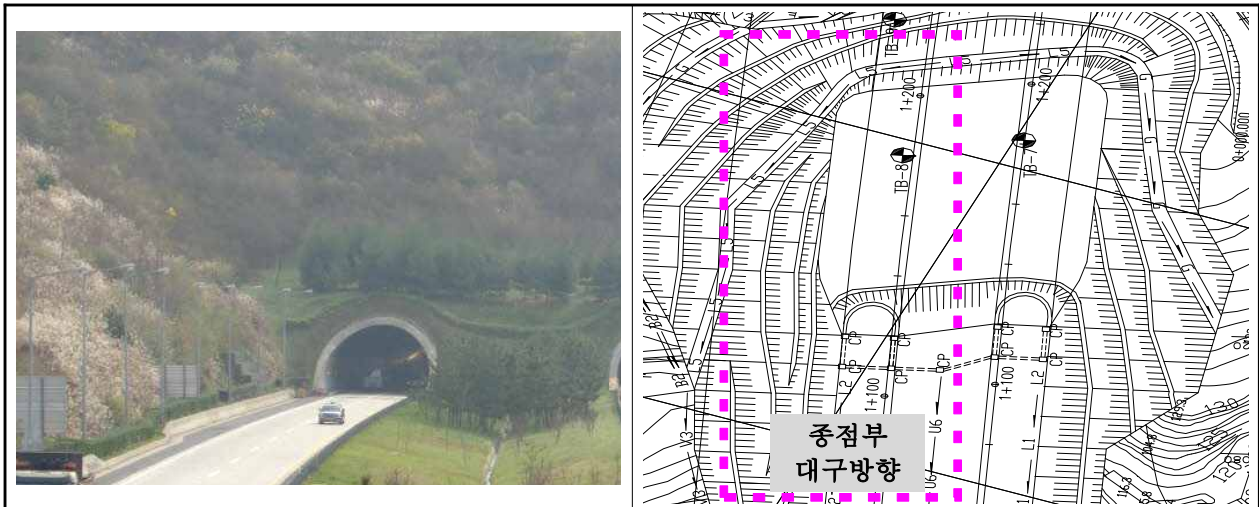
【표 1.1.5】터널 종점부 손상현황

이물질 퇴적은 초기손상으로 주의관찰 및 보수 계획 수립 후, 이물질 제거가 바람직하며, 배수로 하부 세굴은 지속적인 손상확대가 우려되므로 세굴부에 대한 토사채움이 필요하다.

- 사면의 소단 측구 상태는 전반적으로 양호하나 2소단 측구에 균열 및 체수가 조사되었다. 측구에 발생한 균열은 온도 및 건조수축에 의한 균열로 보수가 바람직하며, 체수는 이물질 퇴적에 의한 손상으로 원활한 배수처리를 위해 측구부 청소가 바람직하다.

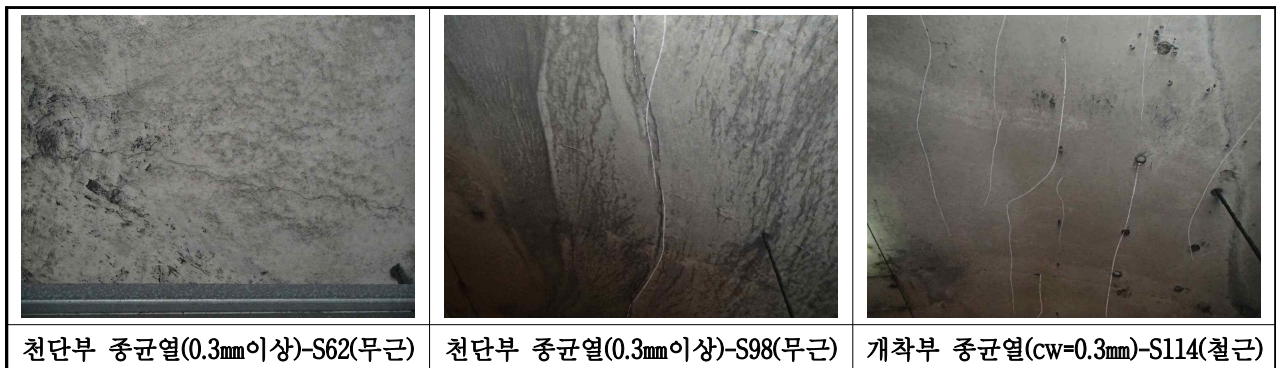
【사진 1.1.1】 라이닝 외관조사 결과(1)

- NATM 구간 종방향 균열은 대부분 천단부 및 Span 연단부에서 발생한 균열로 지반 및 구조적으로 불리한 특정 위치에 균열이 집중되지 않고, 균열 위치 및 형태도 터널에 일반적으로 나타나는 형태의 균열로, 지반이완 하중에 의한 손상보다는 시공초기 거푸집 탈형시기, 거푸집 제거 후 터널내 온도 및 습도, 여굴에 따른 불규칙한 라이닝 단면 등 여러 원인에 의해 초기 균열이 발생되고, 라이닝의 불연속 시공에 의한 응력 흐름 단절로 인해 균열이 확대, 발전된 형태의 손상으로 내구성 확보를 위해 균열주입보수가 바람직하다.
- 종방향 균열이 다수 발생되어 균열 밀도가 높게 나타난 종점부 개착터널 구간의 종방향 균열은 타이 홀로 추정되는 주변을 따라 일정 간격으로 발생한 점을 고려할 때, 시공초기, 거푸집 탈형시기, 바람 및 습도, 온도 등 복합적 원인에 의해 균열이 발생되고 Span 및 홀 주변의 불연속 단면으로 인한 응력 흐름 단절로 균열이 확대·진행된 손상으로 구조물의 내구성 확보를 위해 균열 주입보수 실시가 바람직하다.

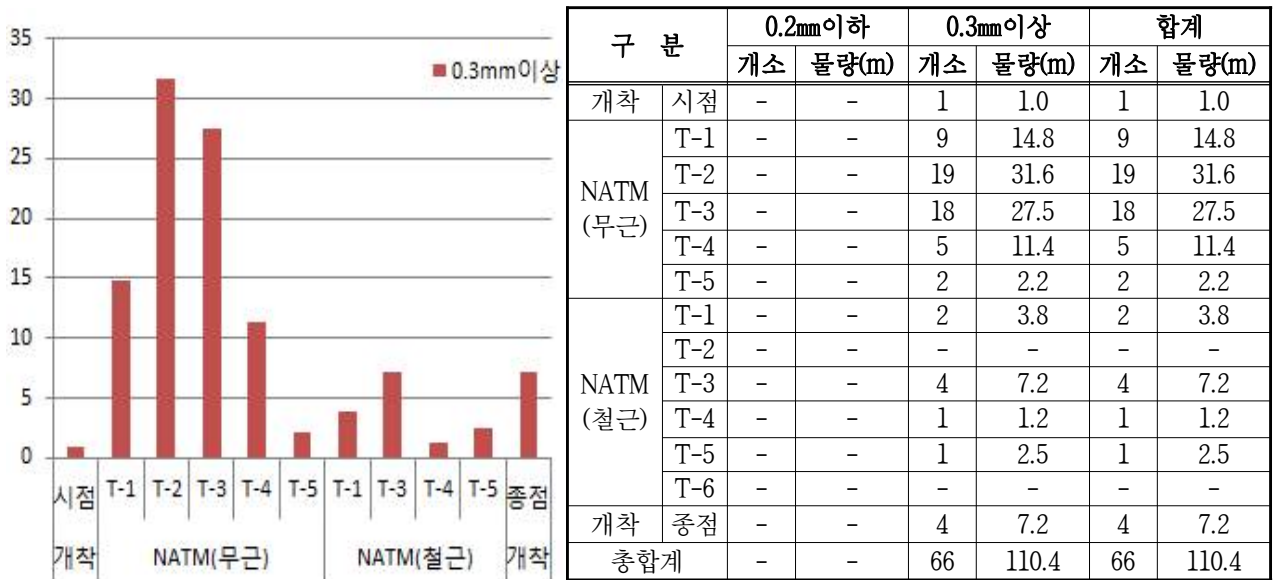
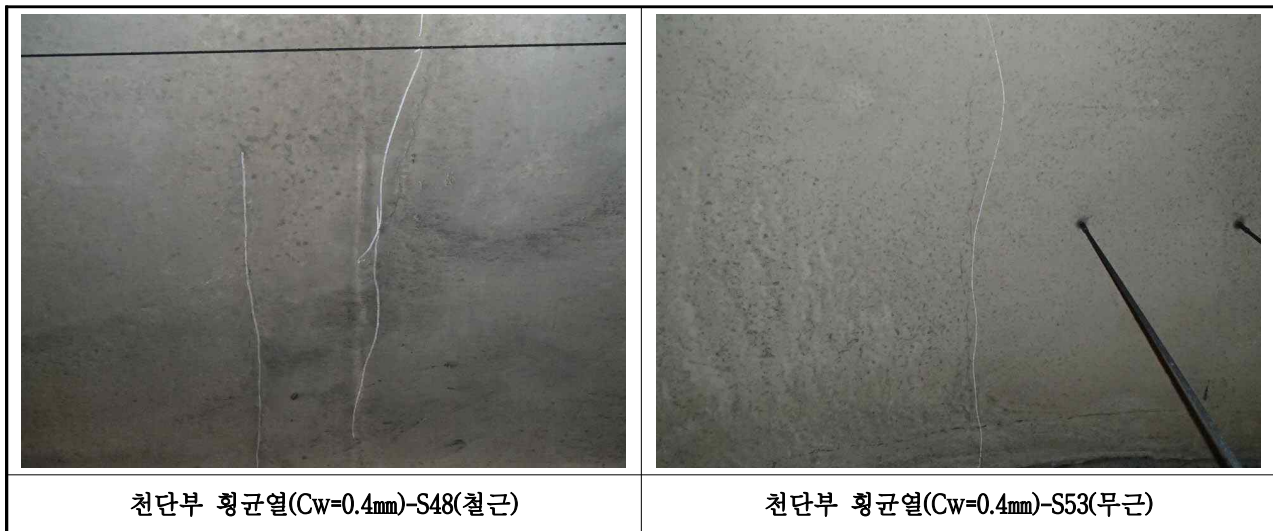
【사진 1.1.2】 라이닝 외관조사 결과(2)

- 천단부에서 발생한 횡방향 균열은 대부분 균열 길이가 짧고 연속성이 없으며 일정한 형태가 없이 불규칙하게 발생한 균열로, 건조수축 및 대단면 터널의 콘크리트 타설시 타설 흐름부에서 발생한 비구조적 손상으로 내구성 확보를 위해 균열 폭 0.3mm이상 균열은 주입보수를 실시하고, 0.2mm 이하 균열은 표면처리가 바람직하다.

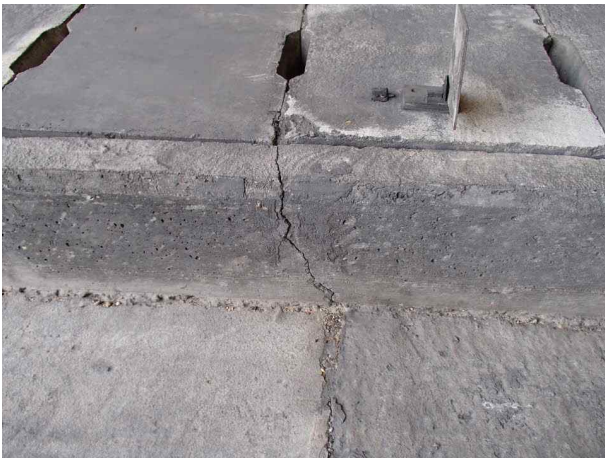
| 균열-S118 | 보수불량-S65 |

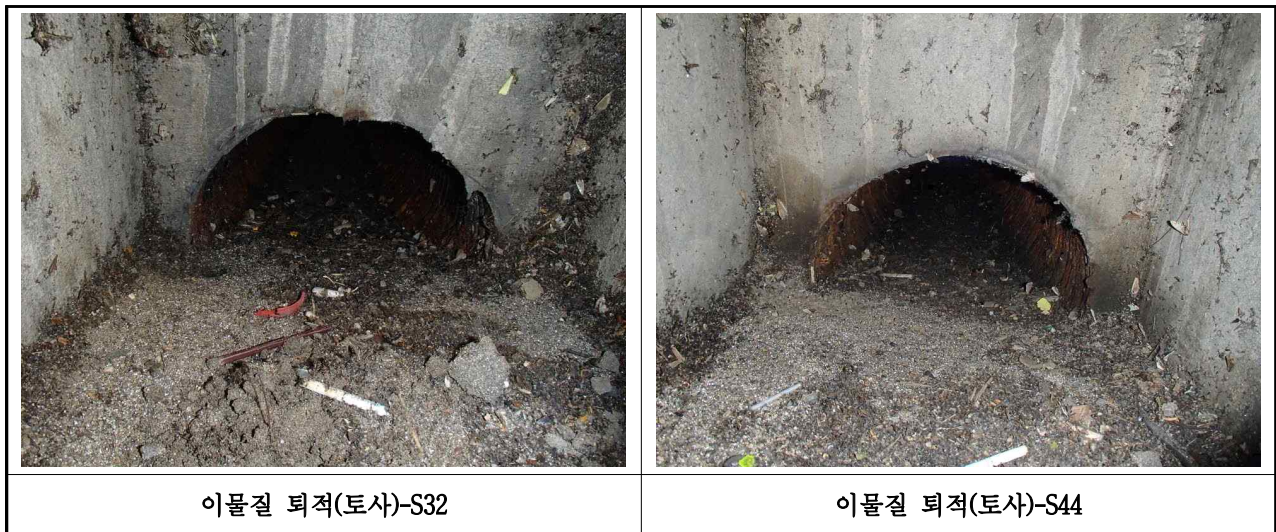
【사진 1.1.8】 배수시설 외관조사 결과

| 손상내용 | 원인 | 수량 | 조치방안 | 비고 |
|---|---|---|---|---|
| 집수구 토사퇴적(m <sup>3</sup> /개소) | 이물질 및 토사유입 | 8.25/41 | 청소실시 | - |

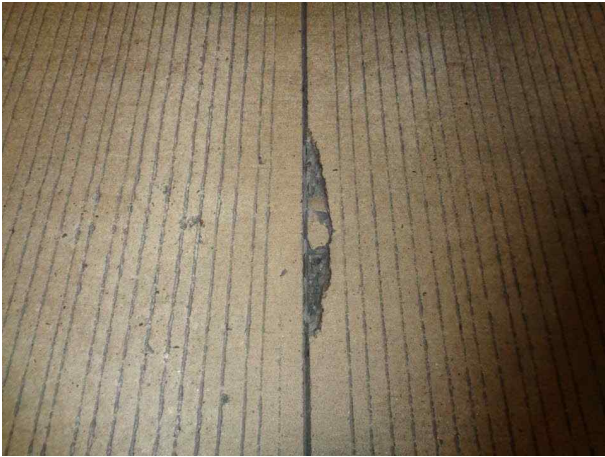
| 신축줄눈부 스펀링-S110 | 신축줄눈부 스펀링-S99 |

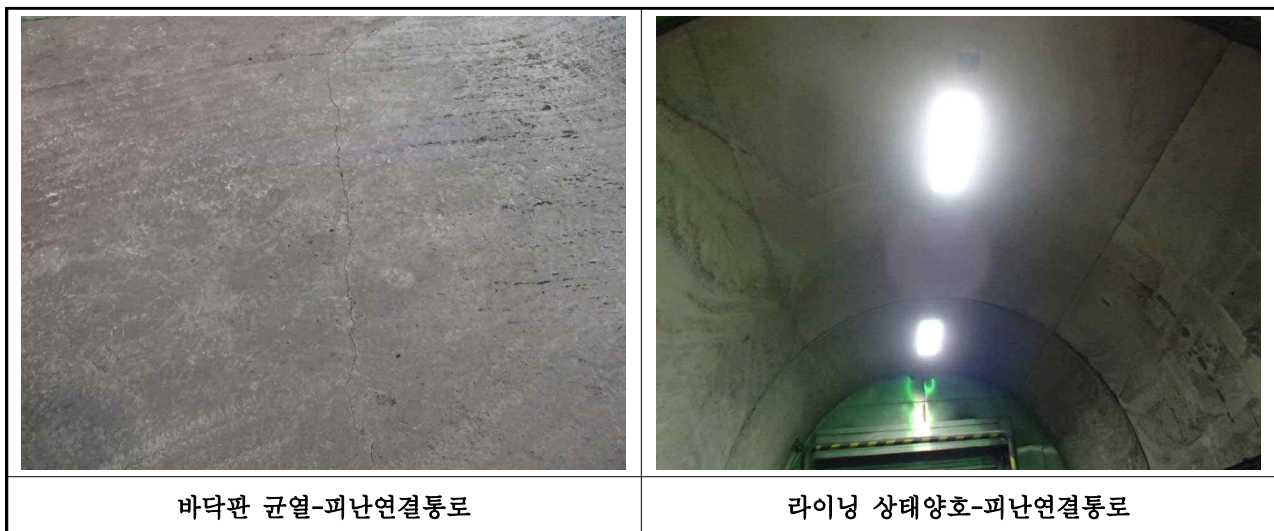
【사진 1.1.11】 피난 연결통로 외관조사 결과

| 구 분 | 원인 | 수량 | 조치방안 | 비고 |
|---|---|---|---|---|
| 피난연결통로 바닥 균열(0.3mm이상) | 온도 및 건조수축 | 5.0/2 | 주입보수 | - |

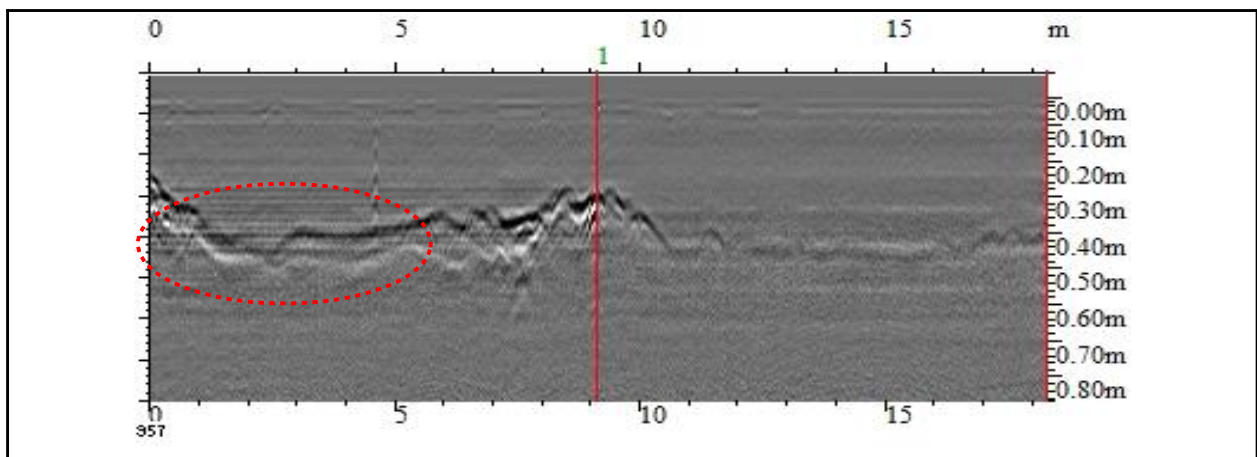
【그림 1.3.5】 이상반사파 탐사결과(S108)

다음은 S108구간 천단부에 대한 종측선 탐사결과이며 경계부 들뜸으로 추정되는 이상반사파가 40~70mm 두께, 5m 연장으로 탐지되었으며 연장률은 0.24%로 조사되었다. 경계부 들뜸으로 추정되는 구간에서 균열 집중 등의 연관 문제점은 관찰되지 않으며 현 상태에서 지속적인 주의관찰이 필요한 것으로 판단된다. 이상반사파가 탐지된 위치는 GPR 탐사결과 부록에 도식화하여 수록하였다.

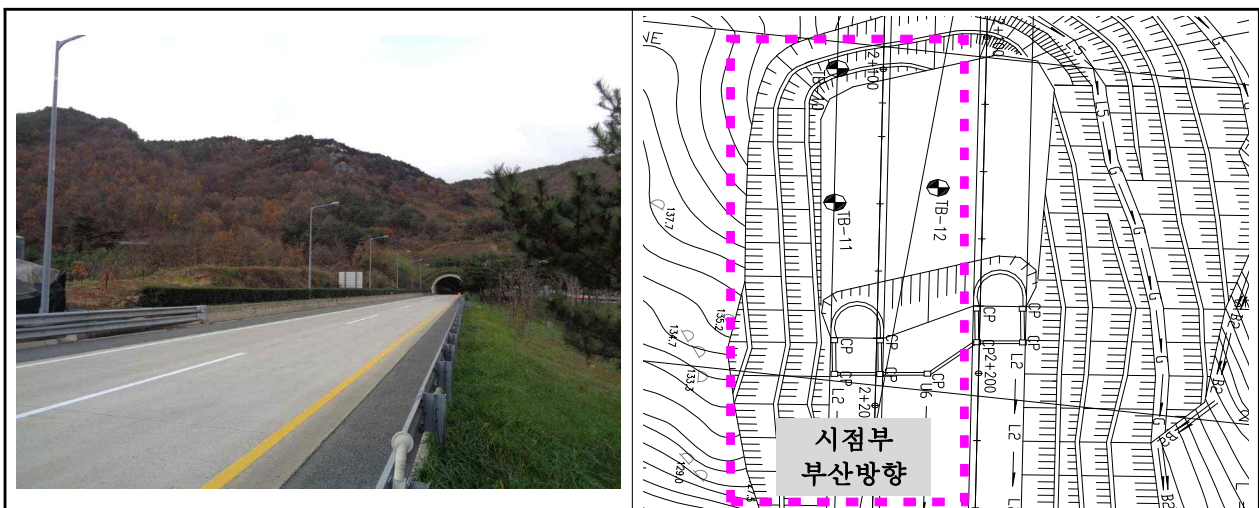
【표 1.1.4】 터널 시점부 손상현황

- 시점부 터널은 70.0m가 개착식 터널이며 터널 상부의 우수가 갱문측으로 유입되지 않도록 원활한 배수처리를 위해 U형 배수로가 설치되어 있으며 배수로 상태는 전반적으로 양호하나 배수로내 초기 이물질 퇴적이 조사되어 주의관찰 후, 보수 계획을 수립 하여 이물질 제거가 바람직하다.
- 사면의 소단 측구 상태는 전반적으로 양호하나, 3소단 측구에 온도 및 건조수축에 의한 균열이 조사되어 내구성 확보를 위해 보수가 필요한 것으로 조사되었다.

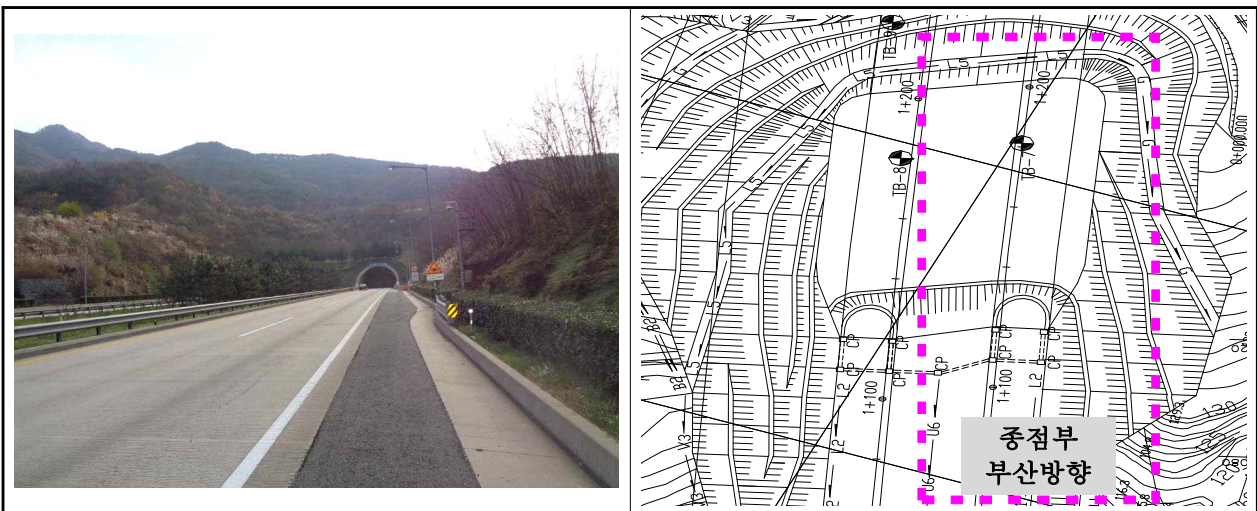
【표 1.1.5】터널 중점부 손상현황

- 종점부 터널은 80.0m가 개착식 터널이며, 터널 상부의 우수가 갯문측으로 유입되지 않도록 원활한 배수처리를 위해 U형 배수로가 설치되어 있으며, 배수로 상태는 전반적으로 양호하나 배수로내 초기 이물질 퇴적이 조사되어 주의관찰 및 보수 계획 수립 후, 이물질 제거가 바람직하다.
- 사면의 소단 측구 상태는 전반적으로 양호하나 2소단 측구에 균열 및 체수가 조사되었다. 측구에 발생한 균열은 온도 및 건조수축에 의한 균열로 보수가 바람직하며, 체수는 이물질 퇴적에 의한 손상으로 원활한 배수처리를 위해 측구부 청소가 바람직하다.

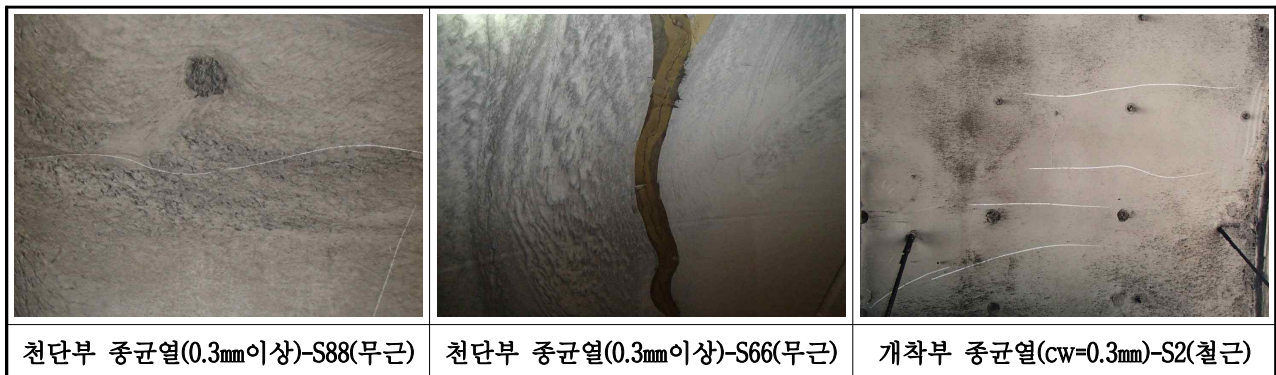
【사진 1.1.1】 라이닝 외관조사 결과(1)

- NATM 구간 종방향 균열은 대부분 천단부 및 Span 연단부에서 발생한 균열로 지반 및 구조적으로 불리한 특정 위치에 균열이 집중되지 않고, 균열 위치 및 형태도 터널에 일반적으로 나타나는 형태의 균열로, 지반이완 하중에 의한 손상보다는 시공초기 거푸집 탈형시기, 거푸집 제거 후 터널내 온도 및 습도, 여굴에 따른 불규칙한 라이닝 단면 등 여러 원인에 의해 초기 균열이 발생되고, 라이닝의 불연속 시공에 의한 응력 흐름 단절로 인해 균열이 확대, 발전된 형태의 손상으로 내구성 확보를 위해 균열주입보수가 바람직하다.
- 종방향 균열이 다수 발생되어 균열 밀도가 높게 나타난 개착터널 구간의 종방향 균열은 타이 홀로 추정되는 주변을 따라 일정 간격으로 발생한 점을 고려할 때, 시공초기, 거푸집 탈형시기, 바람 및 습도, 온도 등 복합적 원인에 의해 균열이 발생되고 Span 및 홀 주변의 불연속 단면으로 인한 응력 흐름 단절로 균열이 확대·진행된 손상으로 구조물의 내구성 확보를 위해 균열 주입보수 실시가 바람직하다.

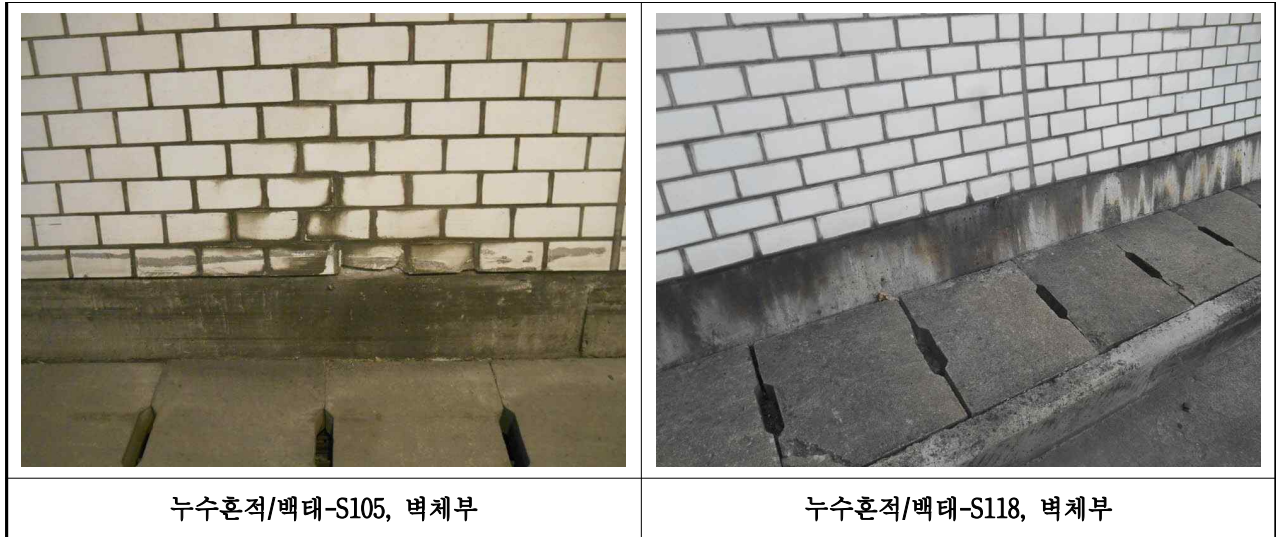
【사진 1.1.3】 라이닝 외관조사 결과(3)

고정2터널(부산방향)의 Span No.105, 118 구간에 발생한 누수/백태 손상은 배면부 방수미흡 구간으로 유입된 지하수가 상태가 불량한 기초 및 벽체의 시공이음부를 통해 유출되어 발생한 손상이며 누수 발생구간은 공동구 철근이 배근된 구간으로 구조물의 내구성 확보를 위해 유도배수처리가 바람직하다.

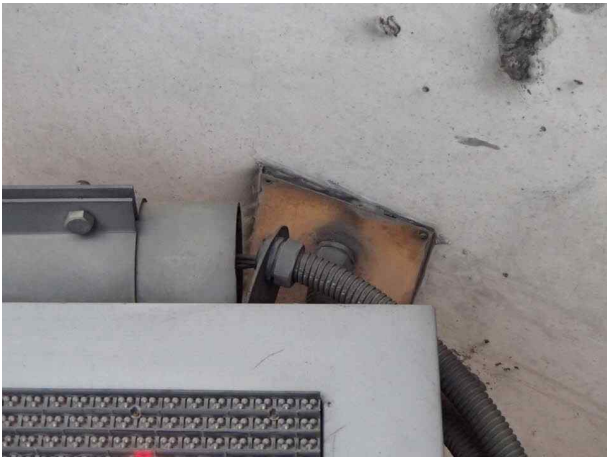
| 전선매입박스 커버 볼트탈락-S118, 천단부 | 표면오염-S118, 천단부~어깨부 |

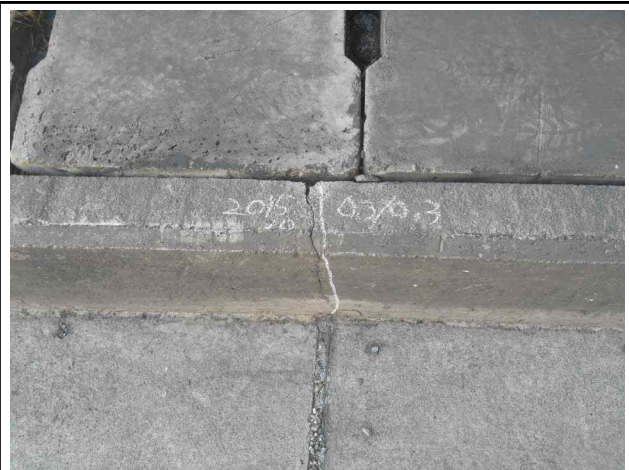
균열-S1

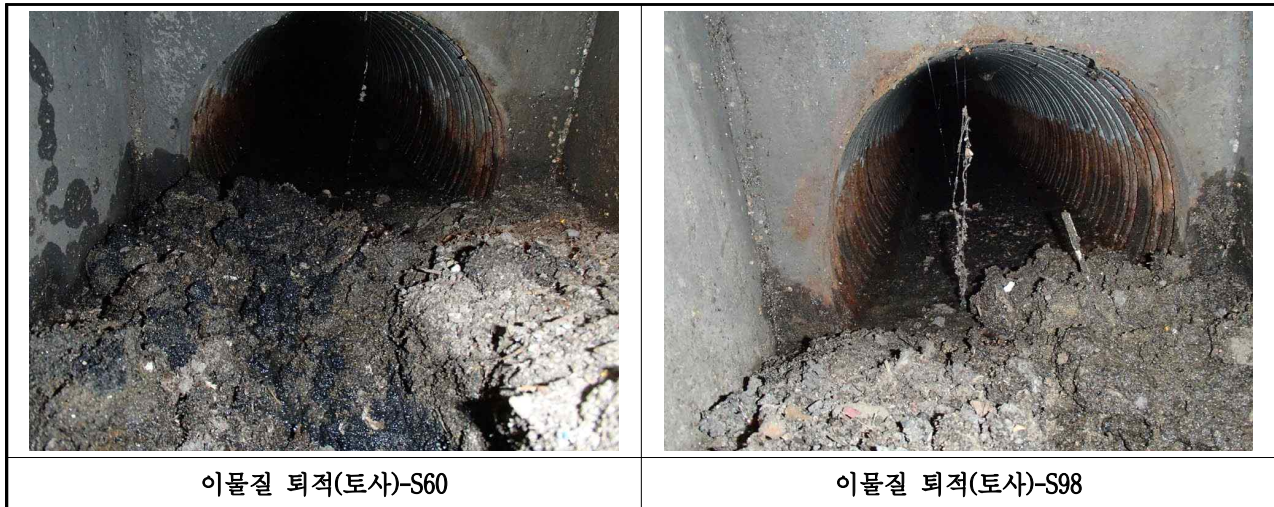
【사진 1.1.8】 배수시설 외관조사 결과

| 손상내용 | 원인 | 수량 | 조치방안 | 비고 |
|---|---|---|---|---|
| 집수구 토사퇴적(m³/개소) | 이물질 및 토사유입 | 5.85/25 | 청소실시 | - |

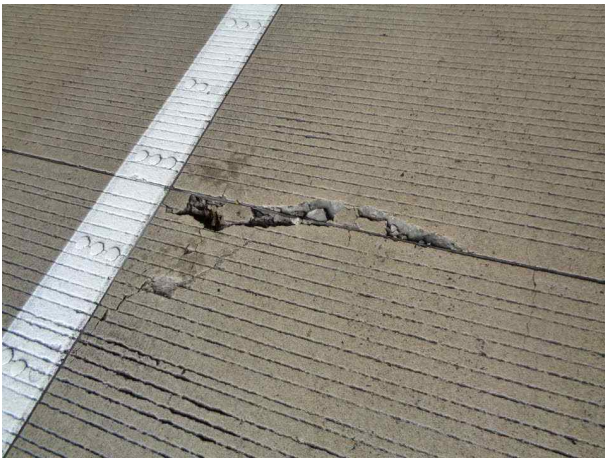
| 신축줄눈부 스포링-S2 도로부 | 균열-S87 도로부 |

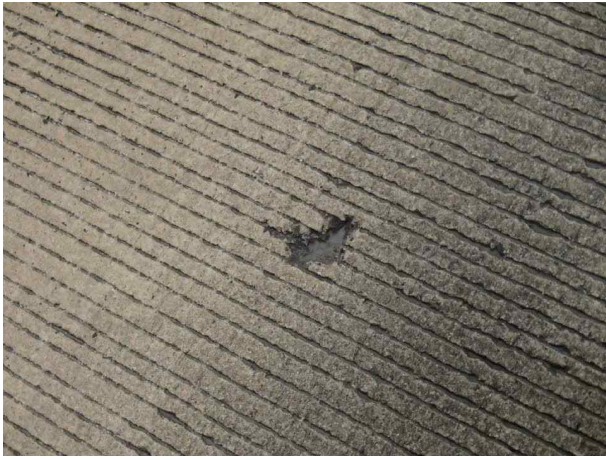
| 스켈링-S26 도로부 | 박락-S113 길어깨부 |

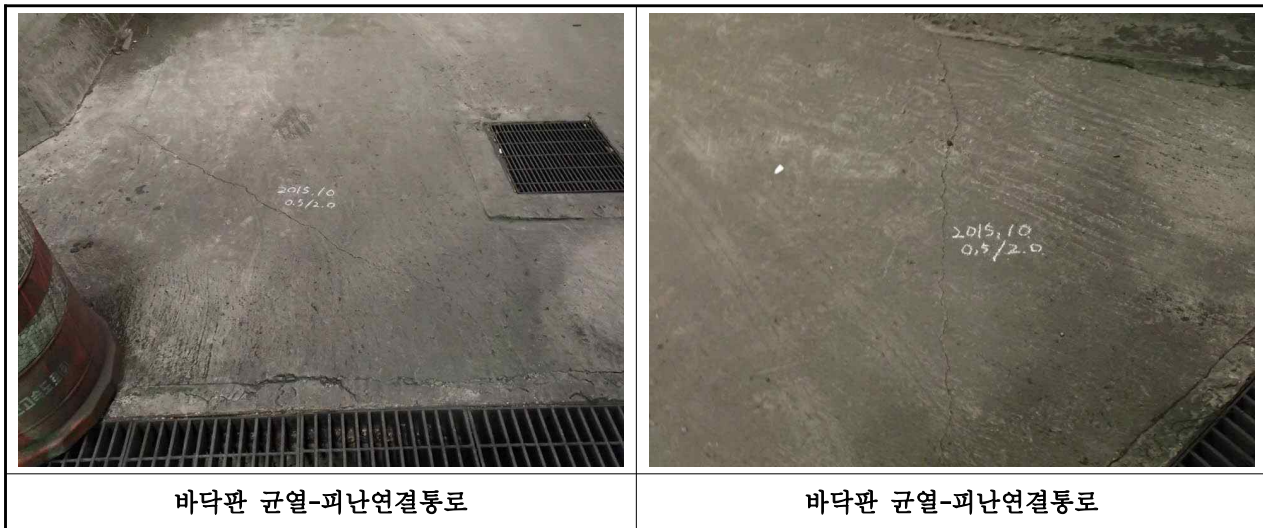
【사진 1.1.11】 부대시설 외관조사 결과

| 구 분 | 원인 | 수량 | 조치방안 | 비고 |
|---|---|---|---|---|
| 피난연결통로 바닥 균열(0.3mm이상) | 건조수축 | 4.0/2 | 주입보수 | - |

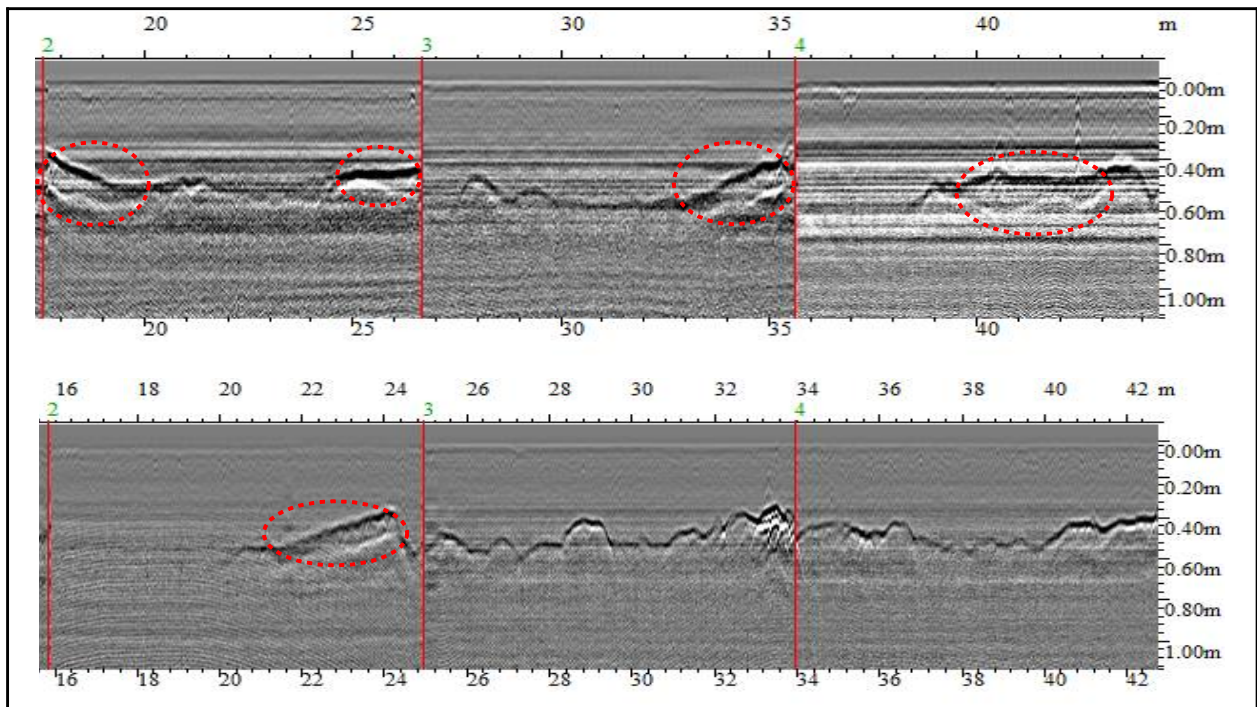
【그림 1.3.4】 이상반사파 탐사결과(S75~S77, S90~S92)

다음은 S75~S77, S90~S92구간 천단부에 대한 종측선 탐사결과이며 경계부 들뜸으로 추정되는 이상반사파가 20~80mm 두께, 14m 연장으로 탐지되었으며 연장률은 0.67%로 조사되었다. 경계부 들뜸으로 추정되는 구간에서 균열 집중 등의 연관 문제점은 관찰되지 않으며 현 상태에서 지속적인 주의관찰이 필요한 것으로 판단된다. 이상반사파가 탐지된 위치는 G.P.R 탐사결과 부록에 도식화하여 수록하였다.
