1D : 고정2터널 사면 - 시점부 - 갯문배후

| 용역명 | 2015년 하반기 시설물 안전점검용역(2구간 정밀안전진단) |
| 발주처 | 신대구부산고속도로주식회사 |
| 용역사 | (주) 동우기술단 |

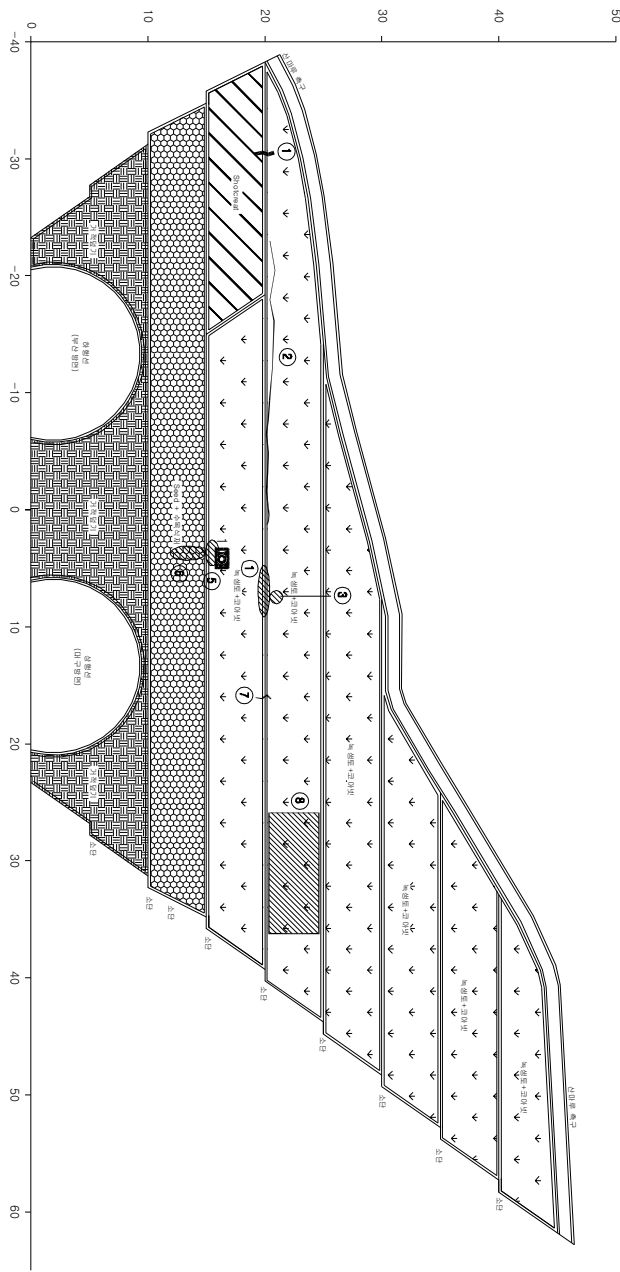
| 도면번호 | 026 |

| 번호 | 신(N)<br>구(P) | 손상내용 | 손상현황 | | | | | | 결함<br>상태 | 손상<br>물량 | 비고 |
|---|---|---|---|---|---|---|---|---|---|---|---|
| 1 | P | 균열 | 0.4 | 1.5 | - | 1.50 | m | 1 | - | 1.50 | |
| 2 | P | 균열 | 1.0 | 25.0 | - | 25.00 | m | 1 | - | 25.00 | |
| 3 | P | 물리부착수 | - | - | - | - | - | - | - | - | |
| 4 | P | 채수 | - | 10.0 | - | 10.00 | m | 1 | - | 10.00 | |
| 5 | P | 배수로 및채운부채 | - | - | - | - | - | - | - | - | |
| 6 | P | 채굴 | - | 2.0 | 10.0 | 20.00 | m <sup>2</sup> | - | - | 20.00 | |
| 7 | P | 간월 | - | - | - | - | - | - | - | - | |
| 8 | P | 복합토유입 | - | 10.0 | 5.0 | 50.00 | m <sup>2</sup> | 1 | - | 50.00 | |

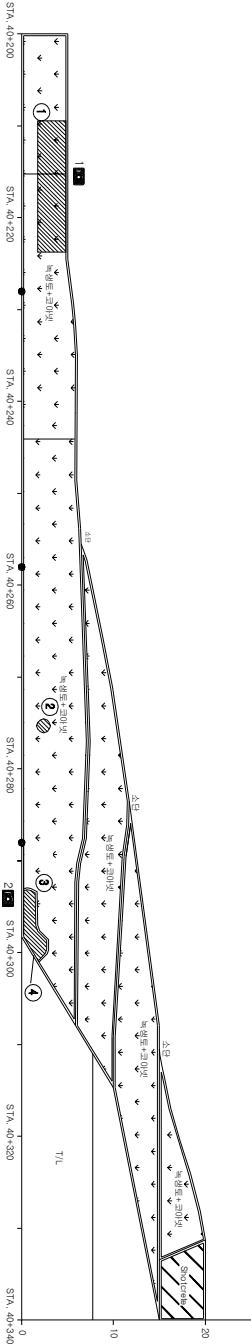
도면번호 027

| 번호 | 구(P) | 신(N) | 손상내용 | 손상현황 | | | | | 결함<br>상태 | 손상<br>물량 | 비고 |
|---|---|---|---|---|---|---|---|---|---|---|---|
| 1 | P | | 식생불량 | - | - | - | - | - | - | 300.00 | |
| 2 | P | | 수목 | - | - | - | - | - | - | - | |
| 3 | P | | 복합토양취 | - | 10.0 | 3.00 | 30.00 | m <sup>3</sup> | 1 | - | 30.00 |
| 4 | P | | 소규모 낙석위험 | - | - | - | - | - | - | - | |

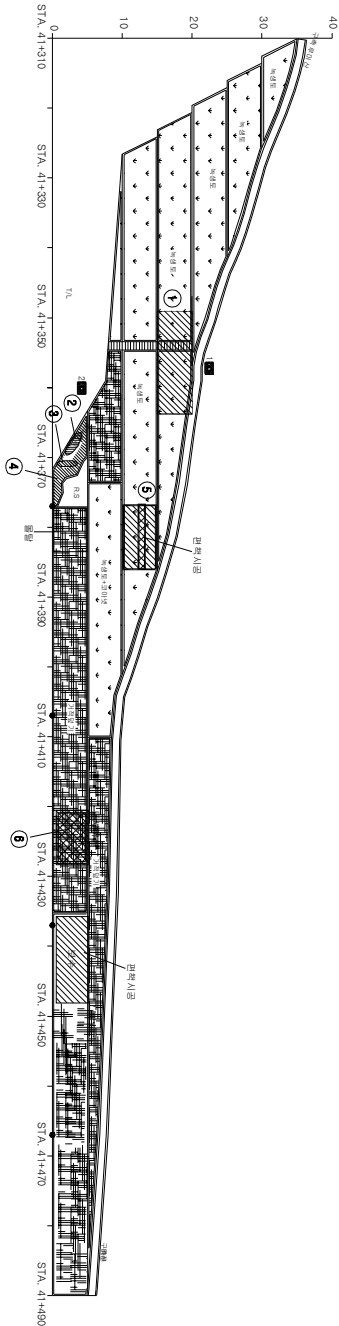
| 도면번호 | 029 |

| 번호 | 구(P) | 신(N) | 손상내용 | 손상현황 | | | | | 결함 | | 손상<br>비고 | |
|---|---|---|---|---|---|---|---|---|---|---|---|---|
| 1 | P | | 표층유실 | - | 10.0 | 5.0 | 50.00 | m <sup>3</sup> | 1 | - | 50.00 | |
| 2 | P | | 세굴 | - | - | - | - | - | - | - | - | |
| 3 | P | | 지하수 유출 | - | - | - | - | - | - | - | - | |
| 4 | P | | 암노출 | - | - | - | - | - | - | - | - | |
| 5 | P | | 편석 장단 물리타당 | - | - | - | - | - | - | - | - | |
| 6 | P | | 토사유출 | - | - | - | - | - | - | - | - | |
