## ID : 고령2터널 - 시점 - 양의 공동구 - A, B-LINE

| 공역명 | 2015년 하반기 시설물 안전점검공역(2구간 정밀안전진 |
| 도면번호 | 030 |

## ID : 고정2터널 - 시점 - 영의당동구 - C-LINE

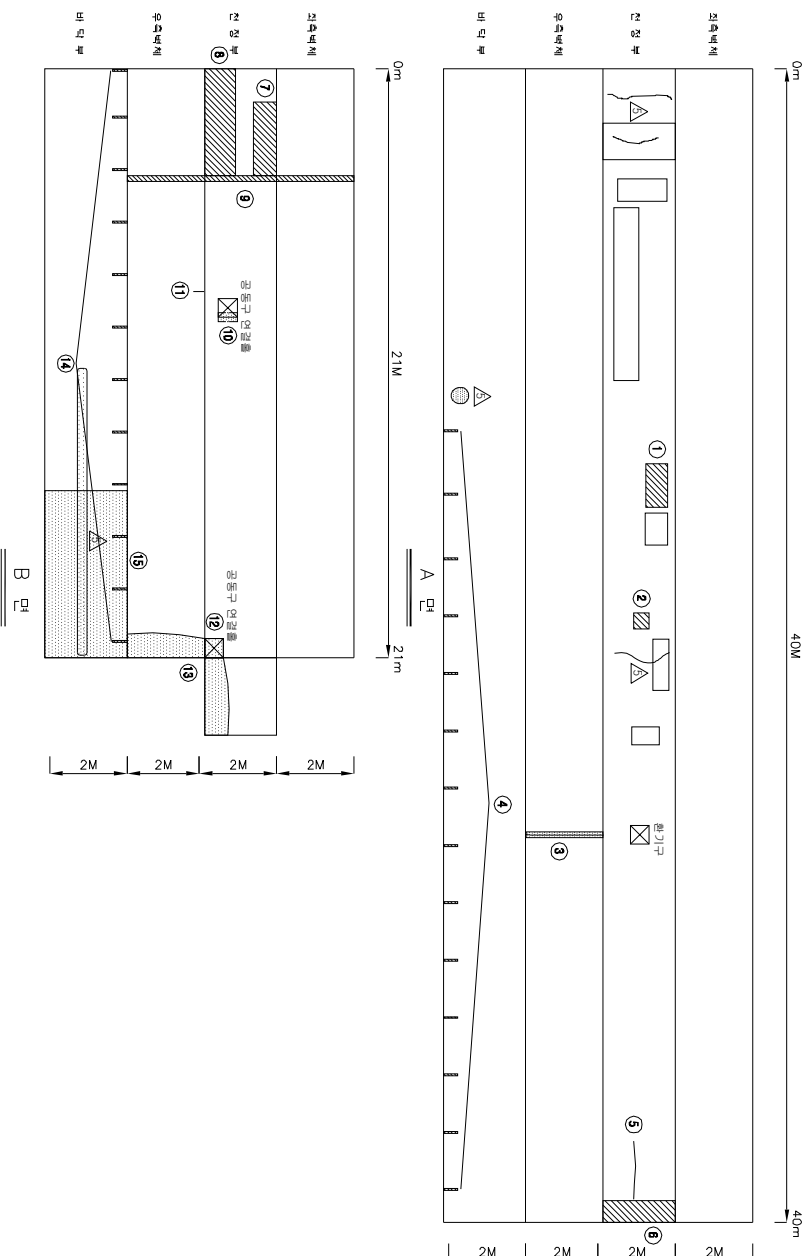
| 번호<br>구 (P) | 신 (M) | 손상내용 | 손상현황 | | | | | | 결함<br>상태 | 손상<br>몰량 | 비 |
|---|---|---|---|---|---|---|---|---|---|---|---|
| 1 | N | 표면파괴 | - | 1.2 | 0.8 | 0.96 | m | 1 | - | 0.96 | |
| 2 | N | 표면파괴 | - | 0.5 | 0.5 | 0.25 | m | 1 | - | 0.25 | |
| 3 | N | 균열부 파손 | 0.2 | 2.0 | - | 2.00 | m | 1 | - | 2.00 | |
| 4 | N | 소형전 분출단 부식 | - | - | - | 1.00 | EA | 14 | - | 14.00 | |
| 5 | N | 균열 | 0.1 | 1.7 | - | 1.70 | m | 1 | - | 1.70 | |
| 6 | N | 표면파괴 | - | 2.0 | 1.2 | 2.40 | m | 1 | - | 2.40 | |
| 7 | N | 표면파괴 | - | 4.8 | 0.7 | 3.36 | m | 1 | - | 3.36 | |
| 8 | N | 표면파괴 | - | 6.0 | 0.7 | 4.20 | m | 1 | - | 4.20 | |
| 9 | P | Jo인/부 누수 | - | 6.0 | - | 6.00 | m | 1 | - | 6.00 | |
| 10 | P | 누수/파괴 | - | 0.6 | 0.5 | 0.30 | m | 1 | - | 0.30 | |
| 11 | N | 균열 | 0.2 | 0.3 | - | 0.30 | m | 1 | - | 0.30 | |
| 12 | P | 우수유입(개구부) | - | - | - | 1.00 | EA | 1 | - | 1.00 | |
| 13 | N | 우수유입(관측) | - | 2.0 | 1.5 | 3.00 | m | 1 | - | 3.00 | |
| 14 | N | 소형전 분출단 부식 | - | - | - | 1.00 | EA | 12 | - | 12.00 | |
| 15 | P | 관수 | - | 5.0 | - | 10.00 | m | 1 | - | 10.00 | |

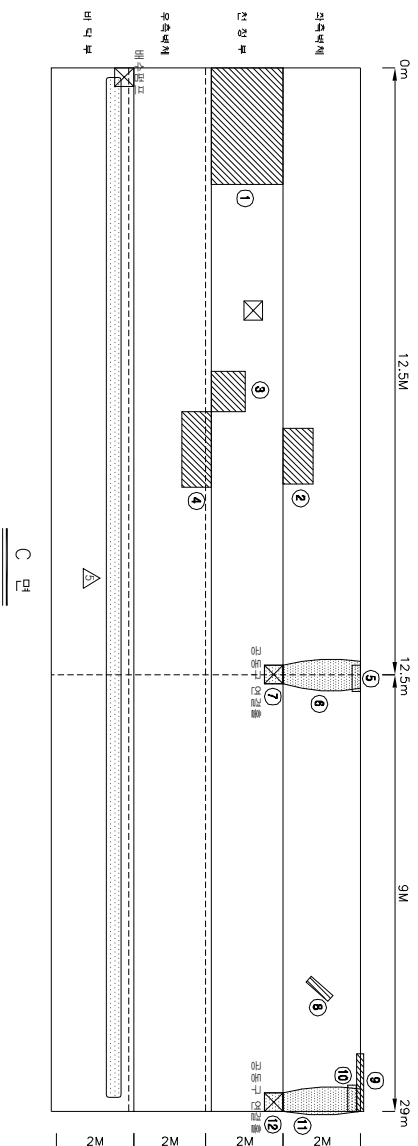
| 도면번호 | 031 |

| 번호<br>구(ʼ) | 신(N)<br>구(ʼ) | 손상내용 | 손상현황 | | | | | | 결함<br>상대 | 손상<br>물량 | 비 |
|---|---|---|---|---|---|---|---|---|---|---|---|
| 1 | N | 면토층리 | - | 4.5 | 2.0 | 9.00 | m <sup>2</sup> | 1 | - | 9.00 | |
| 2 | N | 면토층리 | - | 2.5 | 0.7 | 1.75 | m <sup>2</sup> | 1 | - | 1.75 | |
| 3 | N | 면토층리 | - | 1.3 | 1.0 | 1.30 | m <sup>2</sup> | 1 | - | 1.30 | |
| 4 | N | 면토층리 | - | 1.5 | 0.7 | 1.05 | m <sup>2</sup> | 1 | - | 1.05 | |
| 5 | N | 노수 | - | 0.8 | - | 0.80 | m <sup>3</sup> | 1 | - | 0.80 | |
| 6 | N | 무수유입층리 | - | 2.0 | 0.6 | 1.20 | m <sup>2</sup> | 1 | - | 1.20 | |
| 7 | N | 무수유입(계곡부) | - | - | - | 1.00 | EA | 1 | - | 1.00 | |
| 8 | N | 면토층리 | - | 1.2 | 0.3 | 0.36 | m <sup>2</sup> | 1 | - | 0.36 | |
| 9 | N | 층리 | - | 2.5 | - | 2.50 | m <sup>3</sup> | 1 | - | 2.50 | |
| 10 | N | 노수 | - | 0.5 | - | 0.50 | m <sup>3</sup> | 1 | - | 0.50 | |
| 11 | N | 무수유입층리 | - | 2.0 | 0.6 | 1.20 | m <sup>2</sup> | 1 | - | 1.20 | |
| 12 | N | 무수유입(계곡부) | - | - | - | 1.00 | EA | 1 | - | 1.00 | |
