ID : 고정2터널(대구) - SPAN No.1~5

| 용역명 | 2015년 하반기 시설물 안전점검용역(2구간 정밀안전진단) |
| 용역사 | (주) 동우기술단 |

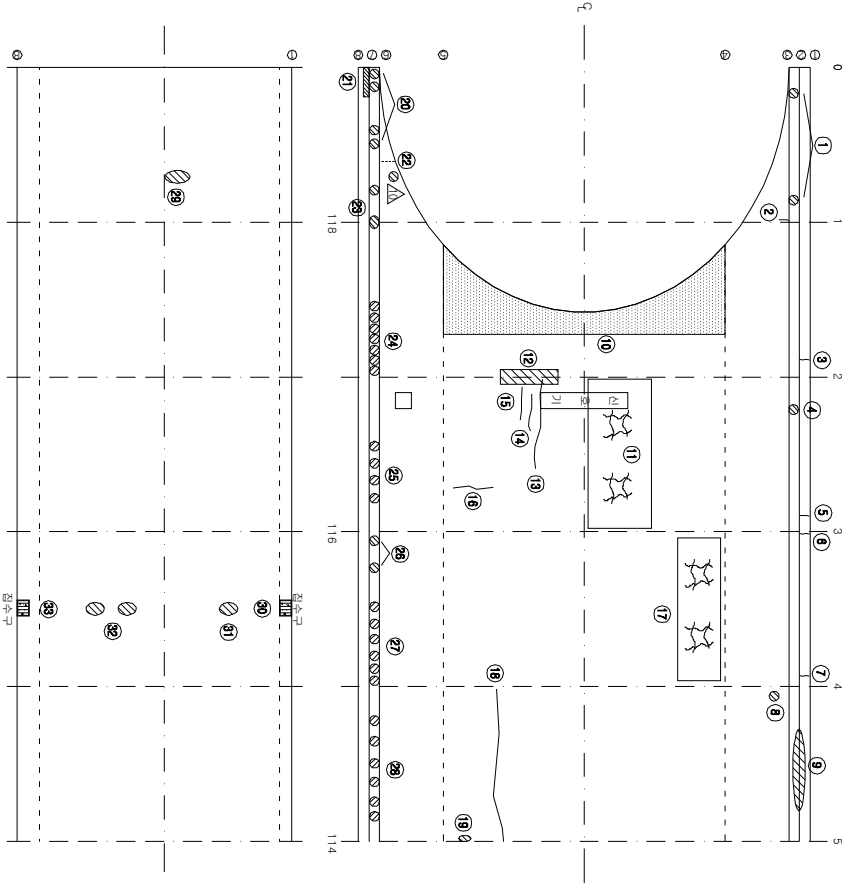
| 번호<br>구(P) | 신(N) | 순상내용 | 순상현황 | | | 결함<br>상태 | 순상<br>물량 | 비고 |
|---|---|---|---|---|---|---|---|---|
| 1 | N | 관통구 덮개 파손 | - | - | 1.00 | EA | 2 | - |
| 2 | N | 관통구 덮개 파손 | 0.5 | 0.3 | - | 0.30 | m | 1 |
| 10 | N | 관통구 덮개 파손 | 12.0 | 5.0 | 60.00 | m | 1 | - |
| 11 | N | 관통구 덮개 파손 | 9.0 | 2.5 | 22.50 | m | 1 | - |
| 12 | P | 관통구 덮개 파손 | 4.0 | 1.0 | 4.00 | m | 1 | - |

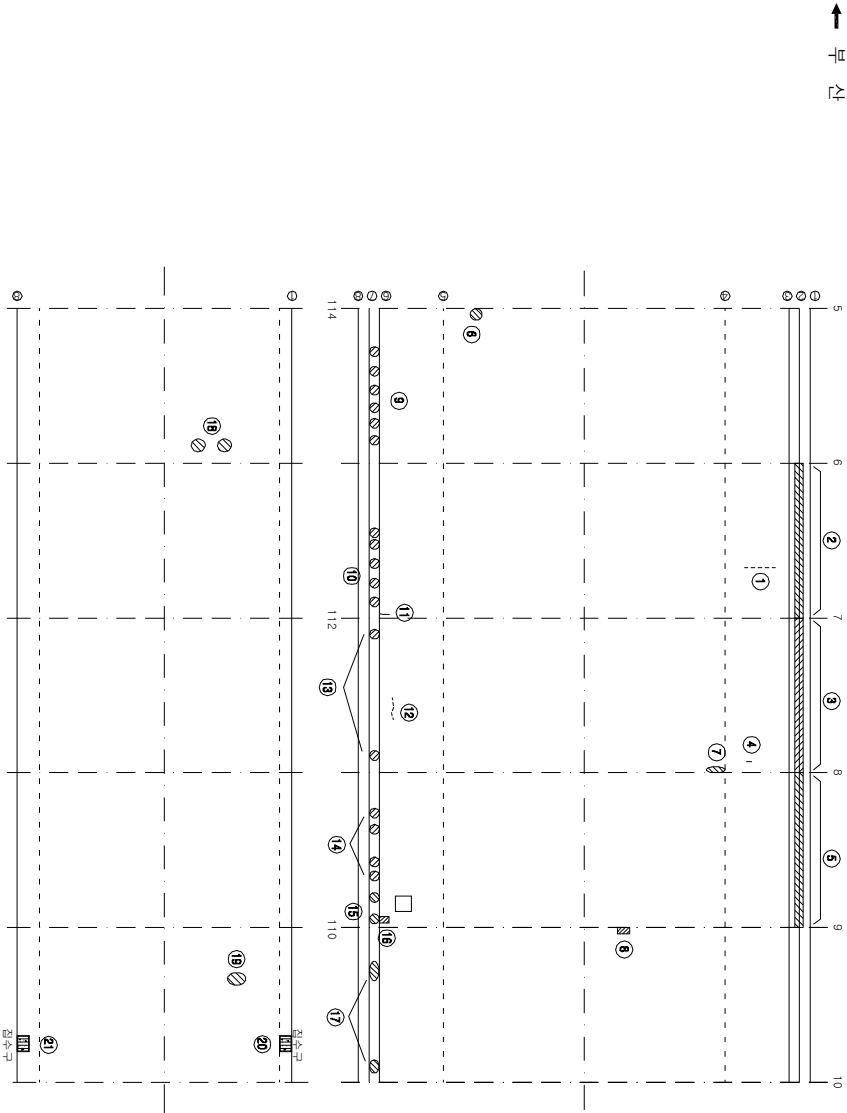
ID : 고정2터널(대구) - SPAN No.6~10

| 번호 | 구(P) | 신(N) | 순상내용 | 순상현황 | | | | | 결함 | | 순상<br>비고 | |
|---|---|---|---|---|---|---|---|---|---|---|---|---|
| 1 | N | | 터널 관열 | - | - | - | 1.00 | EA | 5 | - | 5.00 | |
| 2 | P | | 관통구 파손 | - | 9.0 | 0.1 | 0.90 | m <sup>2</sup> | 1 | - | 0.90 | |
| 6 | P | | 물통 | - | 0.1 | 0.1 | 0.01 | m <sup>2</sup> | 1 | c | 0.01 | |
| 11 | N | | 관열 | 0.2 | 0.3 | - | 0.30 | m | 1 | b | 0.30 | |
| 20 | N | | 점수구 토사압력 | - | 0.5 | 0.3 | 0.15 | m <sup>2</sup> | 1 | - | 0.15 | H0.18 |
| 21 | N | | 점수구 토사압력 | - | 0.5 | 0.3 | 0.15 | m <sup>2</sup> | 1 | - | 0.15 | H0.22 |

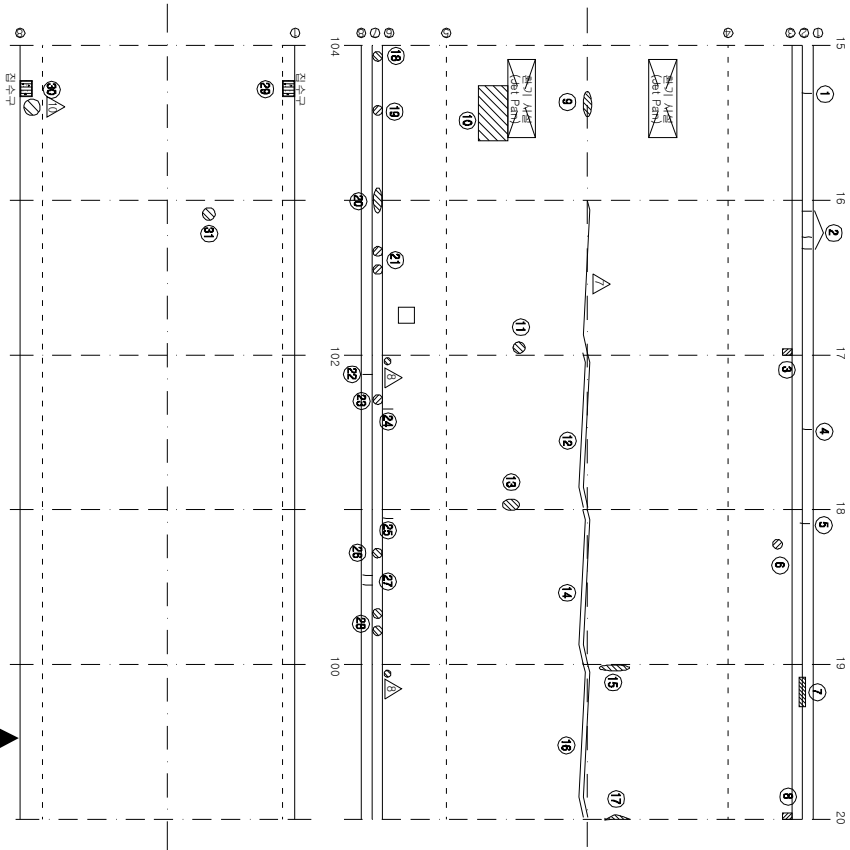
| 번호 | 구(P) | 신(N) | 순상내용 | 순상현황 | | | | | 결함 | | 비고 |
|---|---|---|---|---|---|---|---|---|---|---|---|
| 1 | N | | 균열 | 0.2 | 0.3 | - | 0.30 | m | 1 | - | 0.30 |
| 12 | P | | 보수부 제균열(중) | 0.3 | 9.0 | - | 9.00 | m | 1 | c | 9.00 |
| 14 | P | | 보수부 제균열(중) | 0.3 | 9.0 | - | 9.00 | m | 1 | c | 9.00 |
| 16 | P | | 보수부 제균열(중) | 0.5 | 9.0 | - | 9.00 | m | 1 | c | 9.00 |

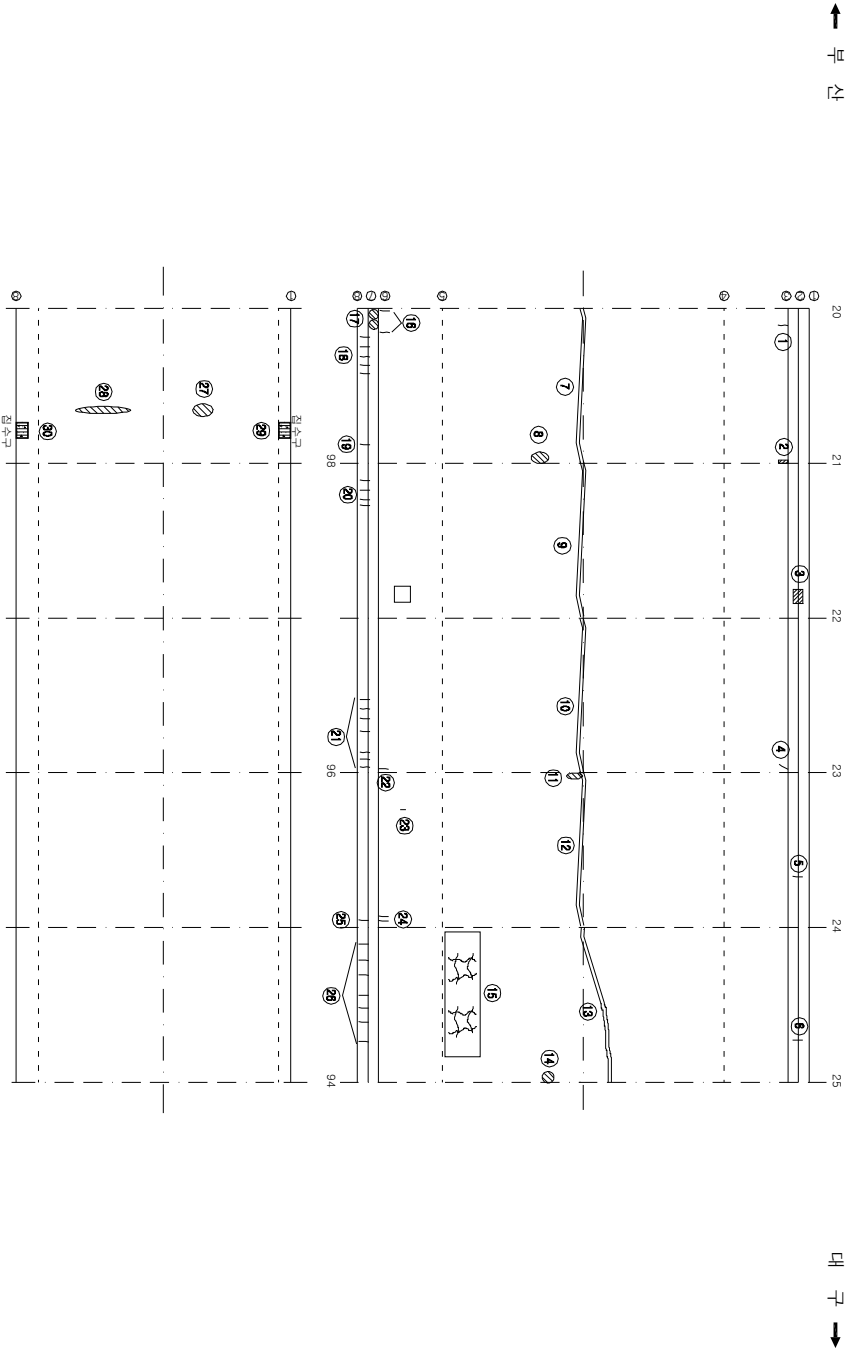
| 번호 | 구(P) | 신(N) | 손상내용 | 손상현황 | | | | | 결함 | | 손상<br>비고 | |
|---|---|---|---|---|---|---|---|---|---|---|---|---|
| 7 | P | | 보수부 제균열(중) | 0.3 | 9.0 | - | 9.00 | m | 1 | c | 9.00 | |
| 13 | P | | 보수부 제균열(중) | 0.7 | 9.0 | - | 9.00 | m | 1 | c | 9.00 | |
| 15 | N | | 양상균열 | - | 8.0 | 1.5 | 12.00 | m | 2 | c | 12.00 | |

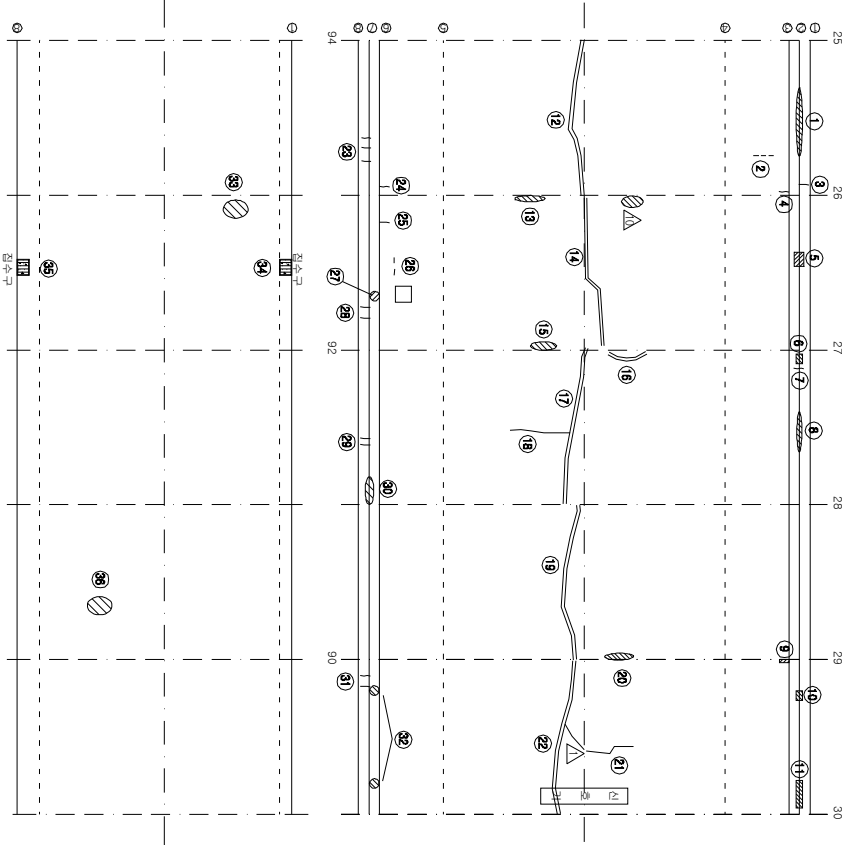
| 번호 | 구(P) | 신(N) | 손상내용 | 손상현황 | | | | | 결함 | | 손상<br>비고 | |
|---|---|---|---|---|---|---|---|---|---|---|---|---|
| 2 | N | | 터널 균열 | - | - | - | 1.00 | EA | 3 | - | 3.00 | |
| 18 | N | | 터널 균열 | 0.4 | 2.0 | - | 2.00 | m | 1 | C | 2.00 | |
| 21 | N | | 터널 균열 | 0.3 | 1.5 | - | 1.50 | m | 1 | C | 1.50 | |
| 26 | P | | 터널 균열 | - | - | - | 1.00 | EA | 2 | - | 2.00 | |

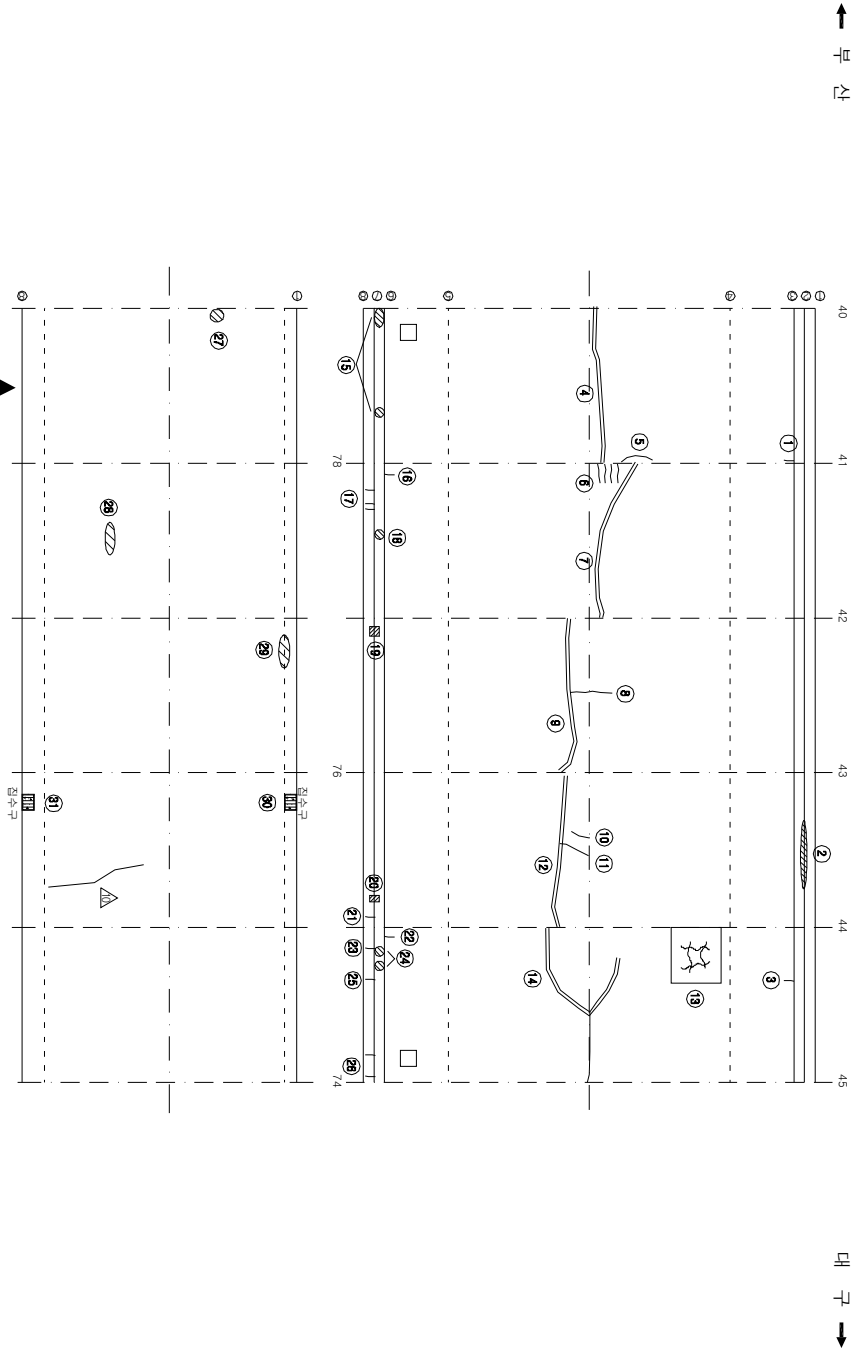
| 번호 | 구(P) | 신(N) | 손상내용 | 손상현황 | | | | | 결함 | | 손상<br>비고 |
|---|---|---|---|---|---|---|---|---|---|---|---|
| 1 | N | | 균열 | 0.5 | 0.3 | - | 0.30 | m <sup>2</sup> | 1 | c | 0.30 |
| 16 | N | | 균열 | 0.5 | 0.3 | - | 0.30 | m <sup>2</sup> | 1 | c | 0.30 |

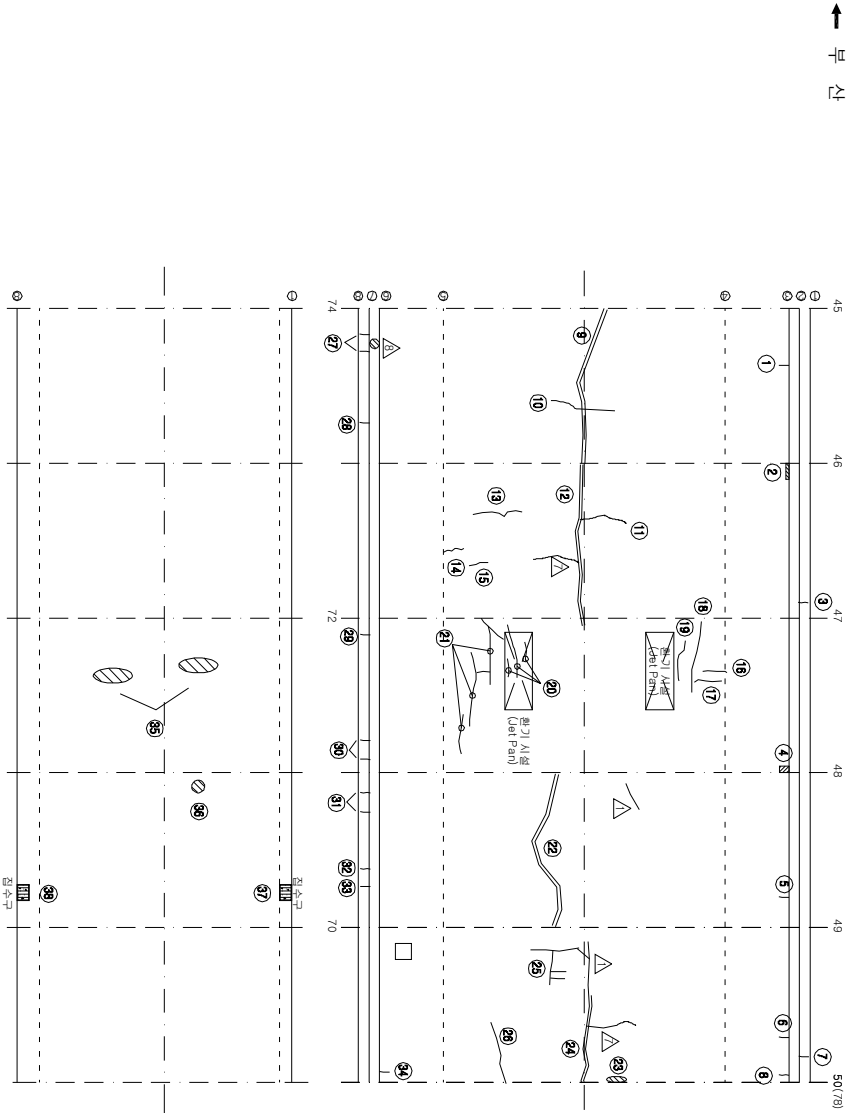
| 번호<br>구(P) | 신(N) | 순상내용 | 순상현황 | | | | | 결함 | | 순상<br>비고 |
|---|---|---|---|---|---|---|---|---|---|---|
| 1 | N | 균열 | 0.3 | 0.3 | - | 0.30 | m | 1 | c | 0.30 |
| 8 | N | 균열 | 0.5 | 0.3 | - | 0.30 | m | 1 | c | 0.30 |

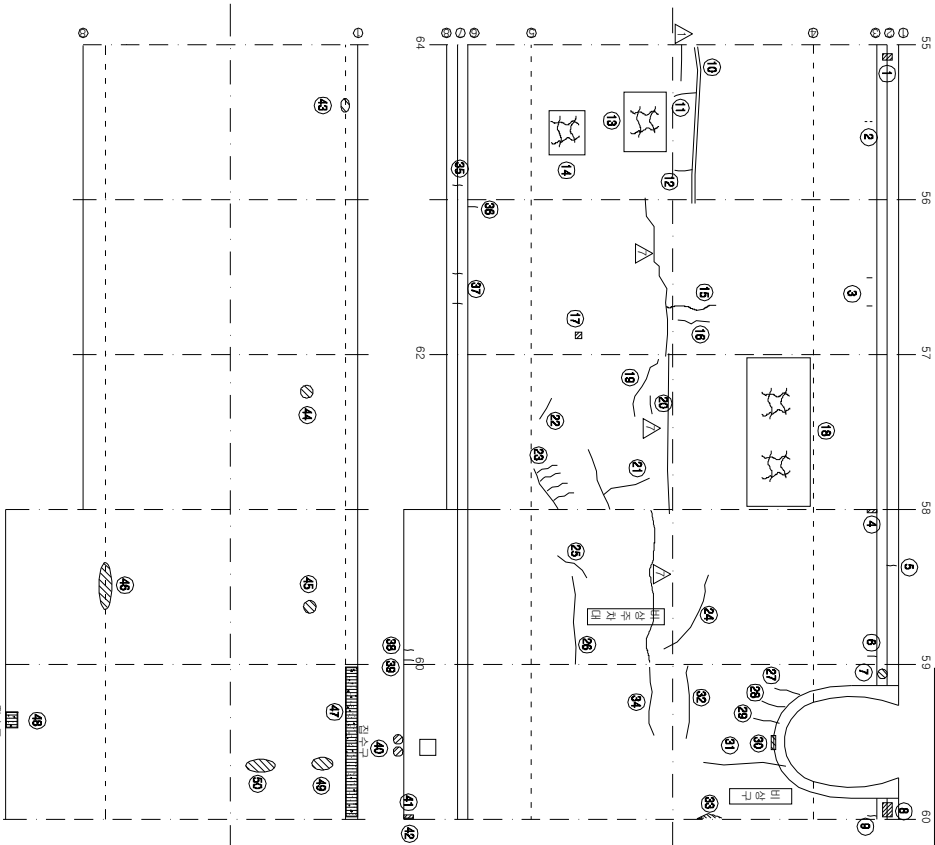
ID : 고정2터널(대구) - SPAN No.56~60 (1/2)

| 번호 | 신(N)<br>구(P) | 손상내용 | 손상현황 | | | | | 결함 | | 비고 |
|---|---|---|---|---|---|---|---|---|---|---|
| 2 | N | 타일 균열 | - | - | 1.00 | EA | 2 | - | 2.00 | |
| 13 | N | 양상균열 | - | 2.0 | 2.0 | 4.00 | m | 1 | b | 4.00 |
| 14 | N | 양상균열 | - | 2.0 | 1.0 | 2.00 | m | 1 | b | 2.00 |
| 18 | N | 양상균열 | - | 9.0 | 2.5 | 22.50 | m | 1 | b | 22.50 |
| 42 | N | 균열 | 1.0 | 0.3 | - | 0.30 | m | 1 | e | 0.30 |

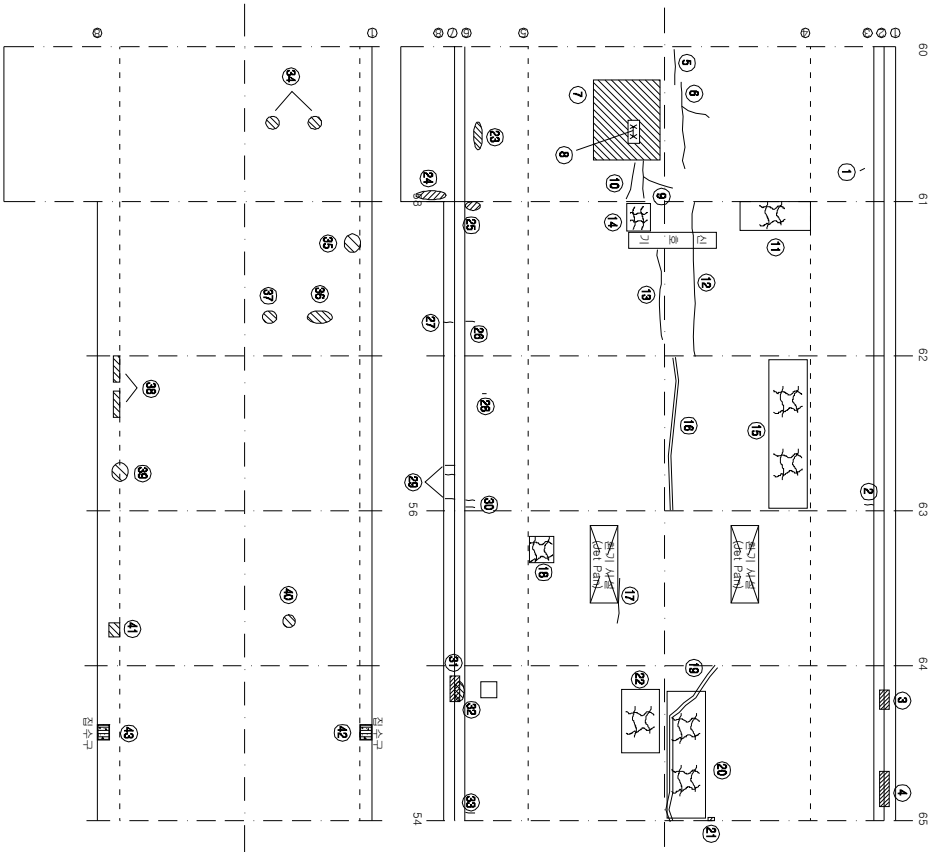
| 번호 | 구(P) | 신(N) | 손상내용 | 손상현황 | | | | | 결함 | | 손상<br>비고 | |
|---|---|---|---|---|---|---|---|---|---|---|---|---|
| 1 | P | N | 타일 균열 | - | - | - | 1.00 | EA | 1 | - | 1.00 | |
| 2 | N | N | 균열 | 0.3 | 0.3 | - | 0.30 | m | 1 | c | 0.30 | |
| 33 | N | N | 균열 | 0.5 | 0.3 | - | 0.30 | m | 1 | c | 0.30 | |

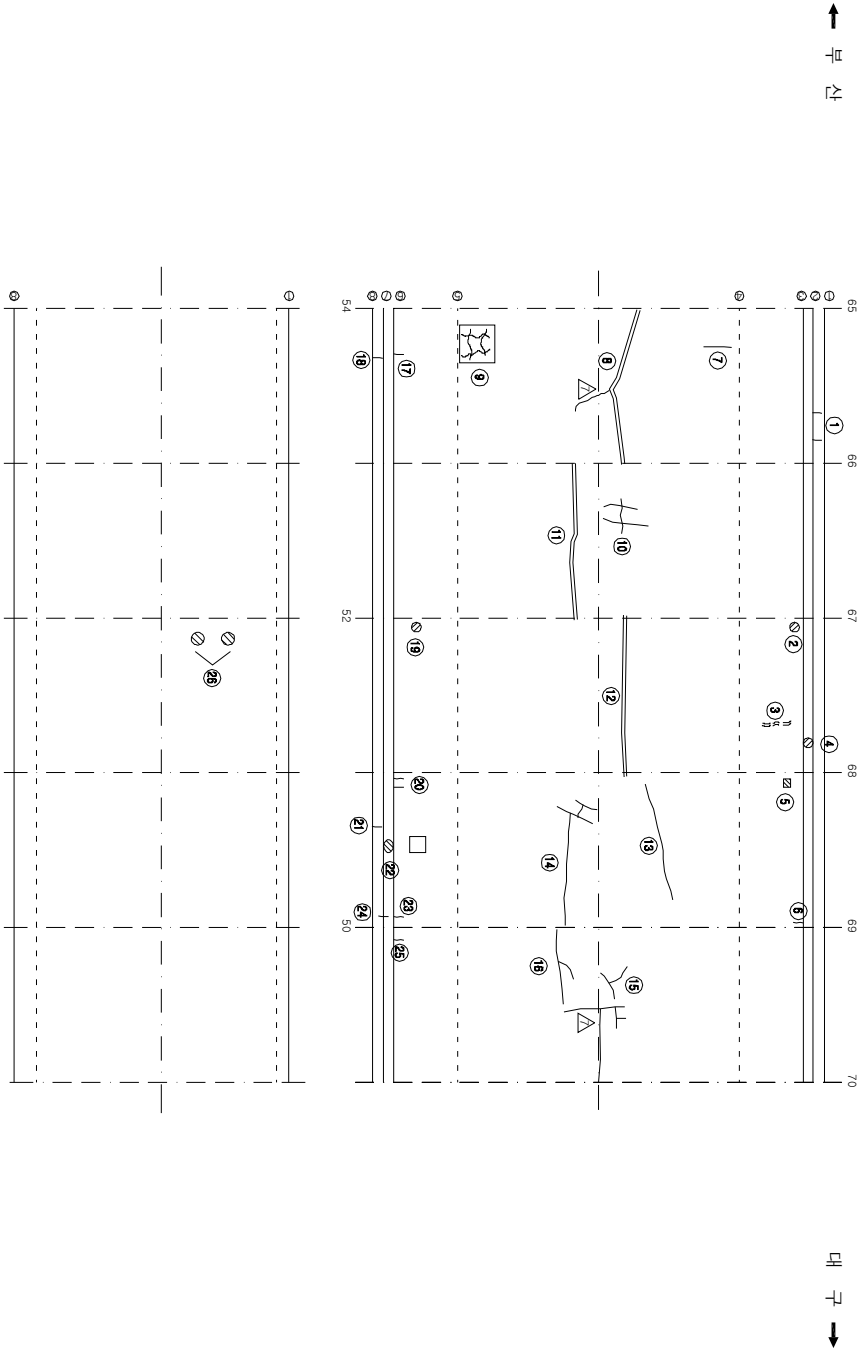
| 번호 | 구(P) | 신(N) | 손상내용 | 손상현황 | | | | | 결함 | | 손상<br>비고 |
|---|---|---|---|---|---|---|---|---|---|---|---|
| 8 | P | | 보수부 제균열(중) | 0.3 | 9.0 | - | 9.00 | m | 1 | c | 9.00 |
| 9 | N | | 양상균열 | - | 2.5 | 2.0 | 5.00 | m <sup>2</sup> | 1 | b | 5.00 |
| 13 | P | | 중균열 | 0.4 | 7.0 | - | 7.00 | m | 1 | c | 7.00 |
| 14 | N | | 중균열 | 0.4 | 10.0 | - | 10.00 | m | 1 | c | 10.00 |
| 16 | P | | 중균열 | 0.5 | 5.0 | - | 5.00 | m | 1 | c | 5.00 |

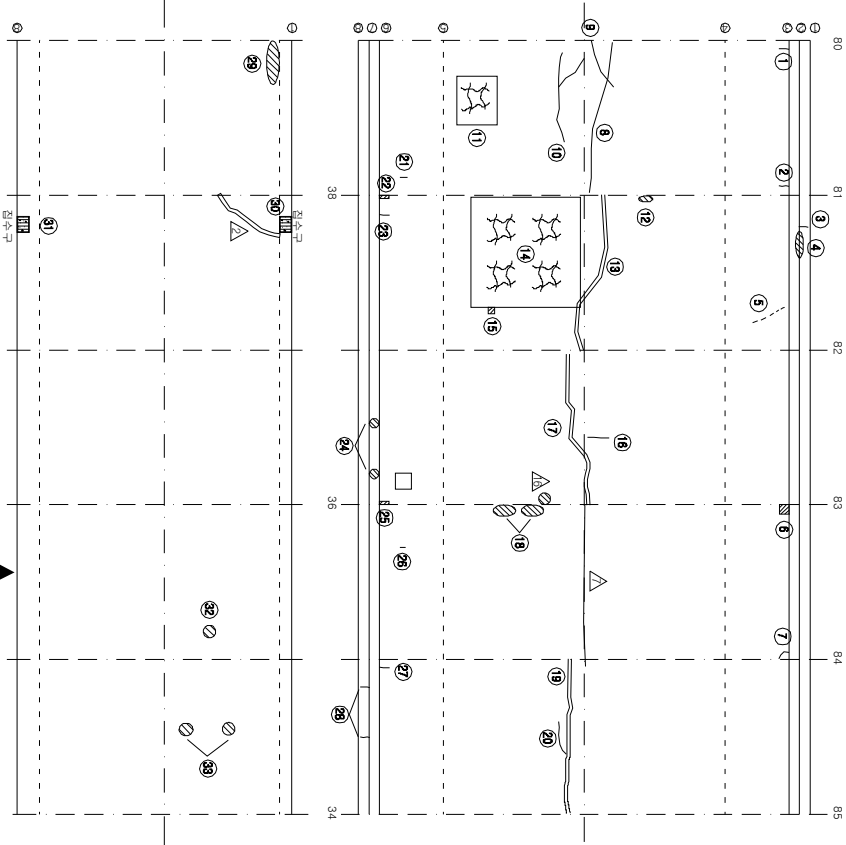
| 번호<br>구(P) | 신(N) | 손상내용 | 손상현황 | | | | | 결함 | | 비고 |
|---|---|---|---|---|---|---|---|---|---|---|
| 1 | N | 균열 | 0.5 | 0.3 | - | 0.30 | m | 1 | c | 0.30 |
| 11 | N | 양상균열 | - | 3.0 | 2.0 | 6.00 | m <sup>2</sup> | 1 | b | 6.00 |
| 14 | N | 양상균열 | - | 7.0 | 3.0 | 21.00 | m <sup>2</sup> | 1 | b | 21.00 |

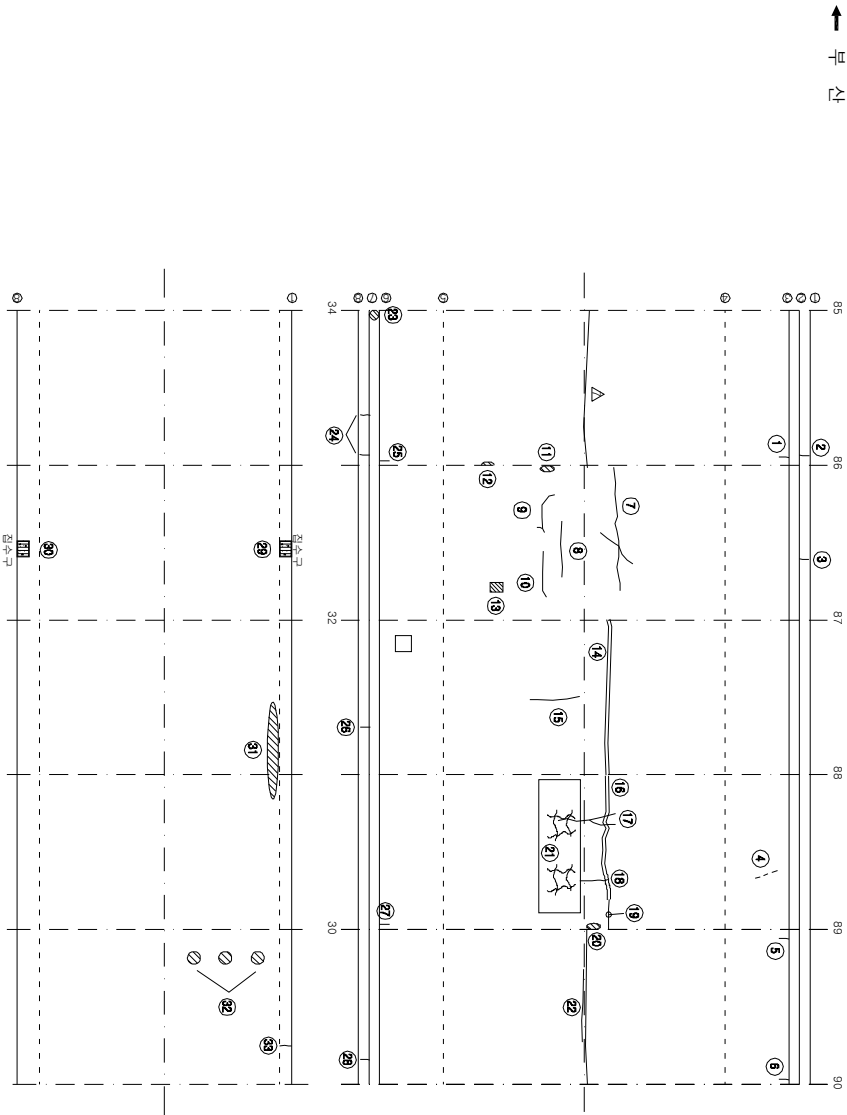
| 번호<br>구(P) | 신(N) | 손상내용 | 손상현황 | | | | | 결함 | | 손상<br>비고 |
|---|---|---|---|---|---|---|---|---|---|---|
| 4 | P | 타일 균열 | - | - | - | 1.00 | EA | 3 | - | 3.00 |
| 14 | P | 보수부 제균열(종) | 0.5 | 9.0 | - | 9.00 | m | 1 | c | 9.00 |
| 21 | N | 양상균열 | - | 8.0 | 2.0 | 16.00 | m | 1 | b | 16.00 |
| 22 | P | 보수부 제균열(종) | 0.5 | 3.0 | - | 3.00 | m | 1 | c | 3.00 |

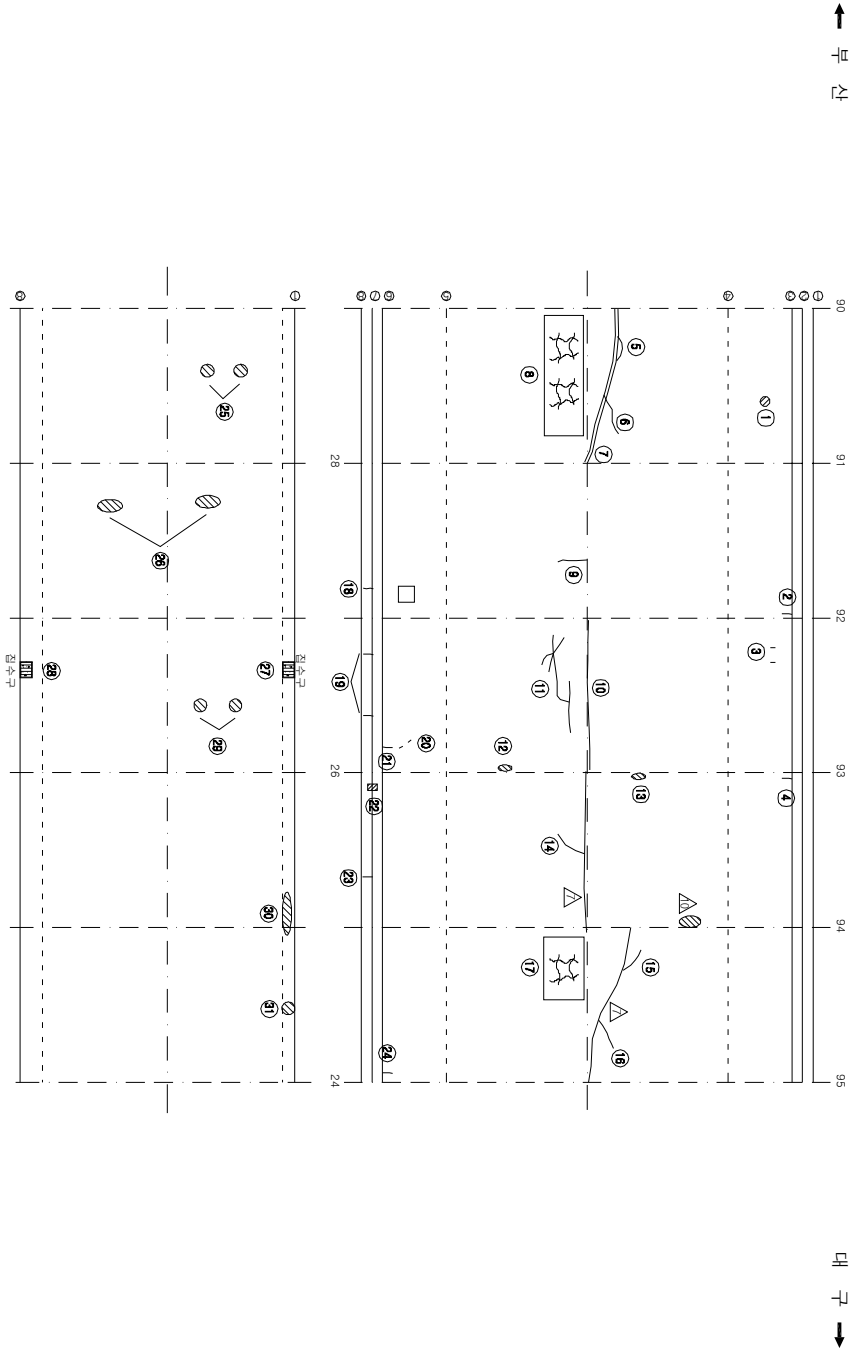
| 번호<br>구(P) | 신(N) | 순상내용 | 순상현황 | | | | | 결함 | | 비고 | |
|---|---|---|---|---|---|---|---|---|---|---|---|
| 8 | N | 방산균열 | - | 7.0 | 2.0 | 14.00 | m <sup>2</sup> | 1 | b | 14.00 | |
| 17 | N | 방산균열 | - | 3.0 | 2.0 | 6.00 | m <sup>2</sup> | 1 | b | 6.00 | |
| 20 | P | 타일 균열 | - | - | - | 1.00 | EA | 4 | - | 4.00 | |

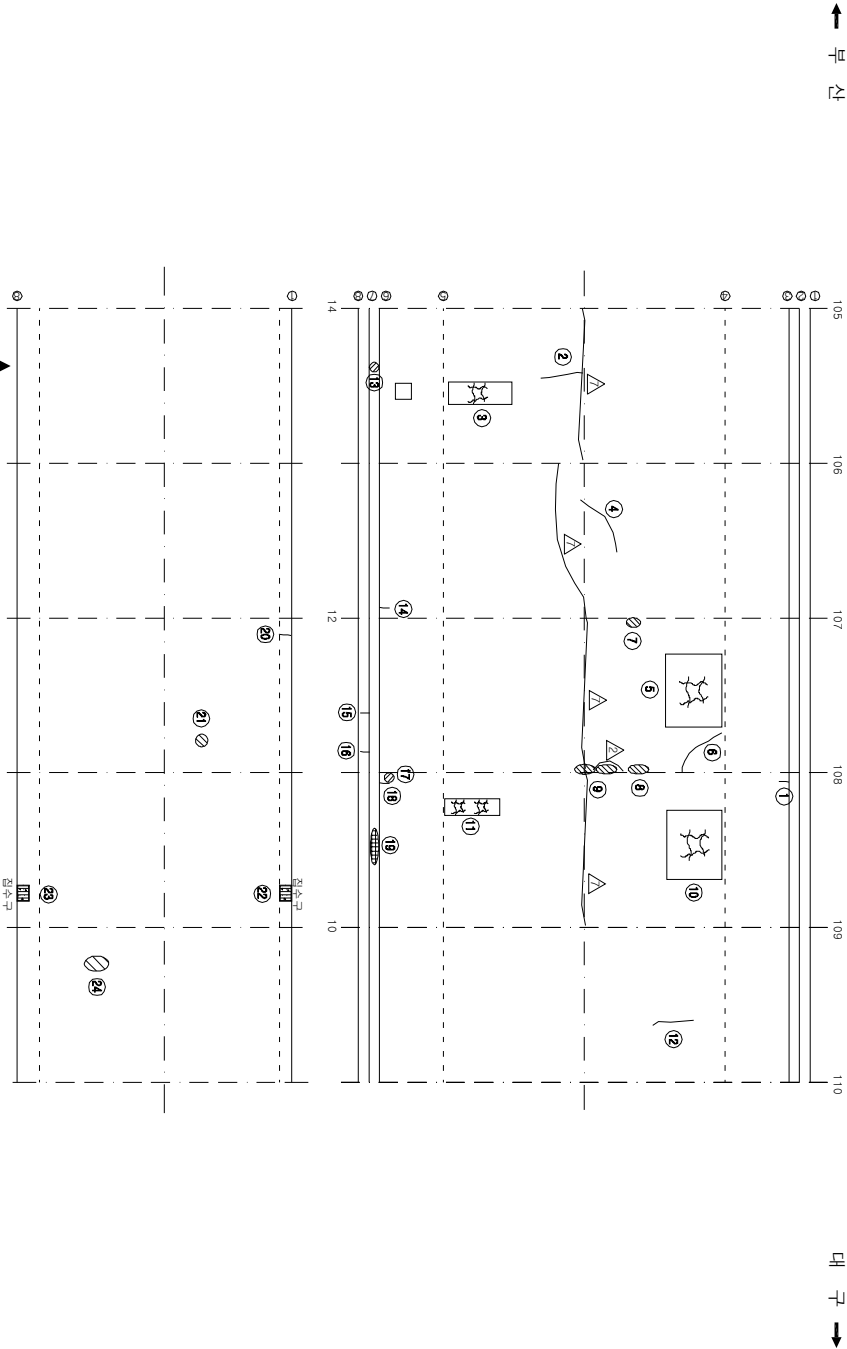
| 번호<br>구(P) | 신(N) | 손상내용 | 손상현황 | | | | | 결함<br>상태 | | 손상<br>비고 |
|---|---|---|---|---|---|---|---|---|---|---|
| 1 | N | 균열 | 0.5 | 0.3 | - | 0.30 | m | 1 | c | 0.30 |

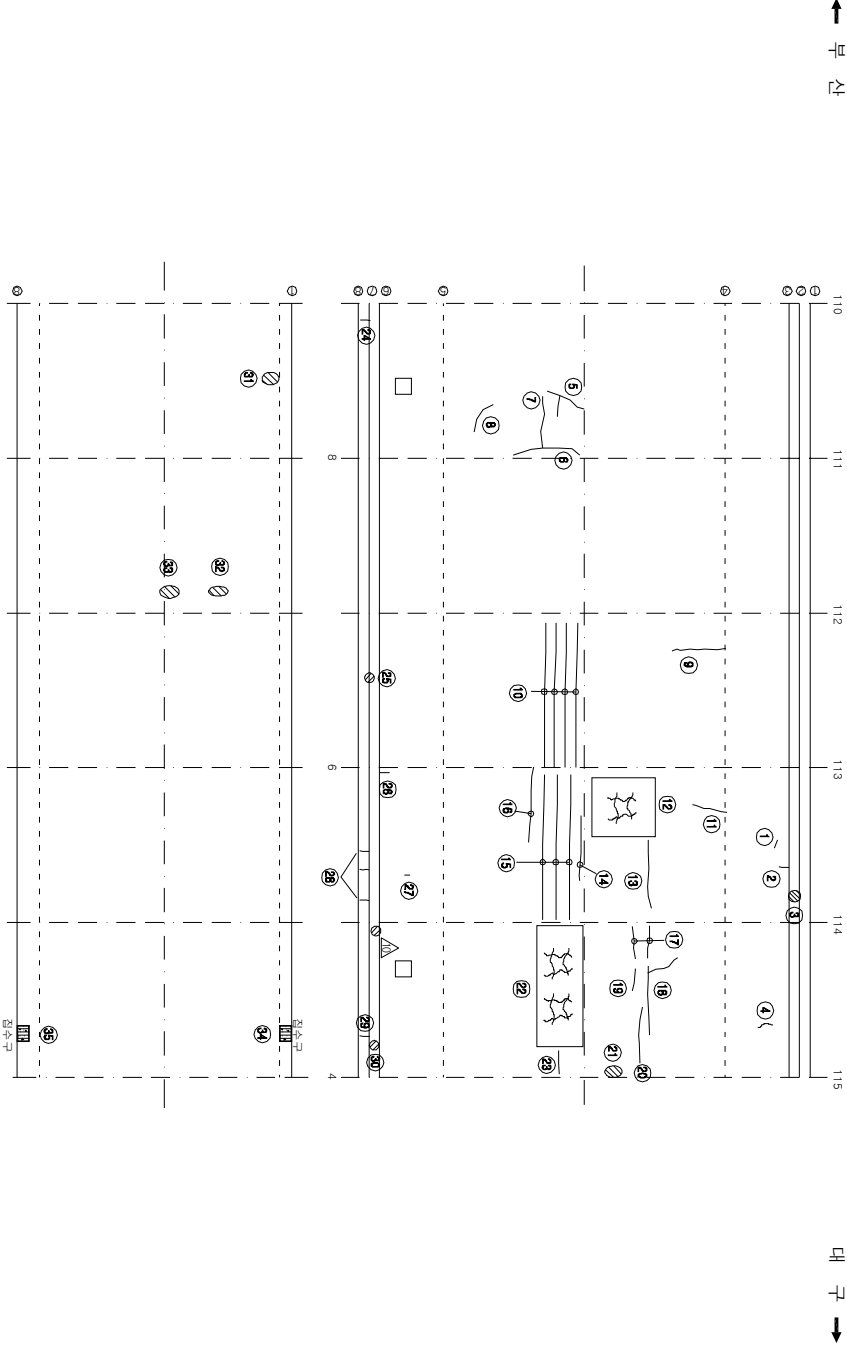
| 번호 | 신구(P) | 순상내용 | 순상현황 | | | | | 결함 | | 손상<br>비고 | |
|---|---|---|---|---|---|---|---|---|---|---|---|
| 1 | P | 터널 균열 | - | - | - | 1.00 | EA | 1 | - | 1.00 | |
| 2 | N | 균열 | 0.2 | 0.3 | - | 0.30 | m | 1 | b | 0.30 | |
| 27 | P | 터널 균열 | - | - | - | 1.00 | EA | 1 | - | 1.00 | |

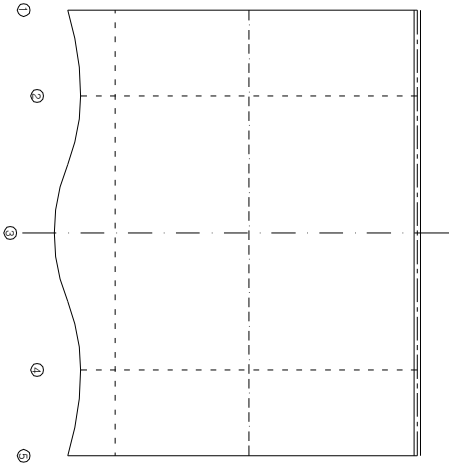
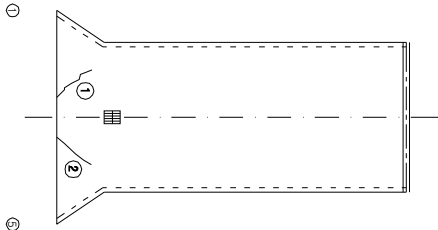
피난연락궤 라이닝

| 번호<br>구(P) | 신(N) | 순상내용 | 순상현황 | | | | | 결함<br>상태 | | 순상<br>비고 |
|---|---|---|---|---|---|---|---|---|---|---|
| 1 | N | 균열 | 0.3 | 2.5 | - | 2.50 | m | 1 | - | 2.50 |
| 2 | N | 균열 | 0.3 | 2.5 | - | 2.50 | m | 1 | - | 2.50 |
