ID : 고정2터널(부산) - SPAN No.6~10

용 역 명 2015년 하반기 시설물 안전점검용역(2구간 정밀안전진단)

발 주 처 신대구부산고속도로주식회사

용 역 사 (주) 동 우 기 술 단

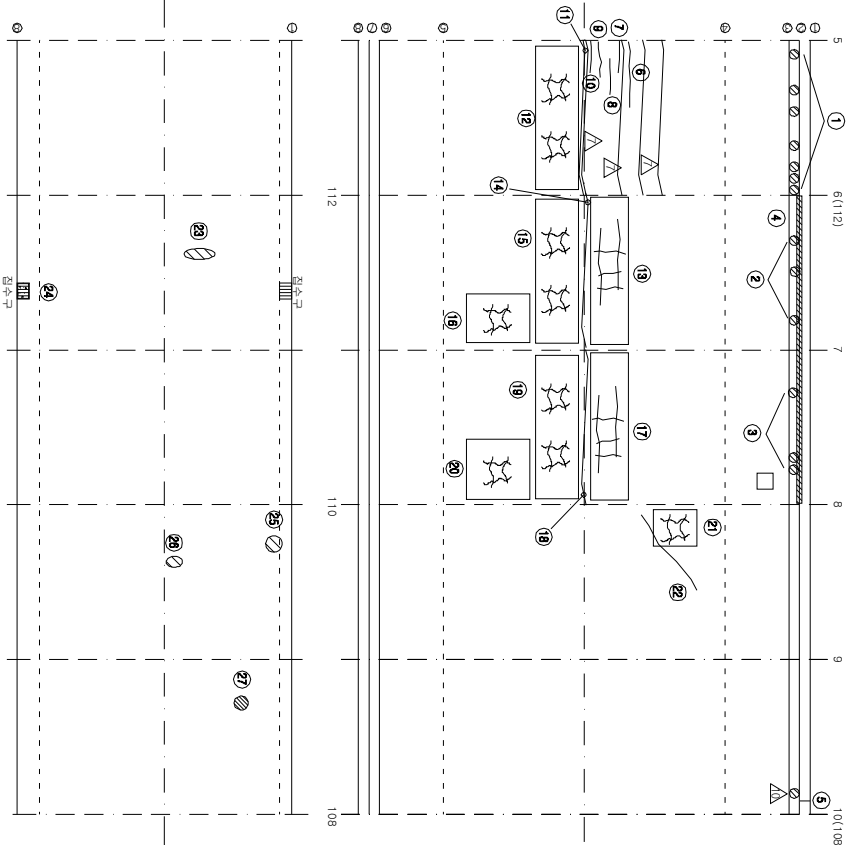
도면번호 002

| 번호<br>구(P) | 신(N) | 순상내용 | 순상현황 | | | | | 결함 | | 순상<br>물량 | 비고 |
|---|---|---|---|---|---|---|---|---|---|---|---|
| 1 | P | 관통구 덮개 파손 | - | - | 1.00 | EA | 8 | - | 8.00 | | |
| 2 | P | 관통구 덮개 파손 | - | - | 1.00 | EA | 3 | - | 3.00 | | |
| 3 | P | 관통구 덮개 파손 | - | - | 1.00 | EA | 3 | - | 3.00 | | |
| 4 | P | 관통구 파손 | - | 20.0 | 0.2 | 4.00 | m <sup>2</sup> | 1 | - | 4.00 | |
| 5 | N | 간열 | 0.3 | 0.3 | - | 0.30 | m | 1 | c | 0.30 | |
| 6 | N | 종간열 | 0.1 | 2.0 | - | 2.00 | m | 1 | b | 2.00 | |
| 7 | N | 종간열 | 0.1 | 0.6 | - | 0.60 | m | 1 | b | 0.60 | |
| 8 | N | 종간열 | 0.1 | 1.8 | - | 1.80 | m | 1 | b | 1.80 | |
| 9 | N | 종간열 | 0.1 | 2.0 | - | 2.00 | m | 1 | b | 2.00 | |
| 10 | N | 종간열 | 0.1 | 0.6 | - | 0.60 | m | 1 | b | 0.60 | |
| 11 | N | 보수부 제간열(중) | 0.3 | 0.9 | - | 0.90 | m | 1 | c | 0.90 | |
| 12 | N | 양상간열 | - | 9.0 | 2.0 | 18.00 | m <sup>2</sup> | 1 | b | 18.00 | |
| 13 | P | 양상간열 | - | 9.0 | 2.0 | 18.00 | m <sup>2</sup> | 1 | b | 18.00 | |
| 14 | P | 종간열 | 0.3 | 9.0 | - | 9.00 | m | 1 | c | 9.00 | |
| 15 | N | 양상간열 | - | 9.0 | 2.0 | 18.00 | m <sup>2</sup> | 1 | b | 18.00 | |
| 16 | N | 양상간열 | - | 3.0 | 3.0 | 9.00 | m <sup>2</sup> | 1 | b | 9.00 | |
| 17 | P | 양상간열 | - | 9.0 | 2.0 | 18.00 | m <sup>2</sup> | 1 | b | 18.00 | |
| 18 | P | 종간열 | 0.3 | 9.0 | - | 9.00 | m | 1 | c | 9.00 | |
| 19 | N | 양상간열 | - | 9.0 | 2.0 | 18.00 | m <sup>2</sup> | 1 | b | 18.00 | |
| 20 | N | 양상간열 | - | 4.0 | 3.0 | 12.00 | m <sup>2</sup> | 1 | b | 12.00 | |
| 21 | N | 양상간열 | - | 2.5 | 1.5 | 3.75 | m <sup>2</sup> | 1 | b | 3.75 | |
| 22 | P | 종간열 | 0.5 | 5.0 | - | 5.00 | m | 1 | d | 5.00 | |
| 23 | P | 스폴링 | - | 0.5 | 0.1 | 0.05 | m <sup>3</sup> | 1 | - | 0.05 | |
| 24 | N | 점수구 토사퇴적 | - | 0.5 | 0.3 | 0.15 | m <sup>3</sup> | 1 | - | 0.15 | H0.20 |
| 25 | P | 스폴링 | - | 0.5 | 0.5 | 0.25 | m <sup>3</sup> | 1 | - | 0.25 | |
| 26 | N | 스폴링 | - | 0.5 | 0.2 | 0.10 | m <sup>3</sup> | 1 | - | 0.10 | |
| 27 | N | 폐암 | - | 0.1 | 0.1 | 0.01 | m <sup>3</sup> | 1 | - | 0.01 | |

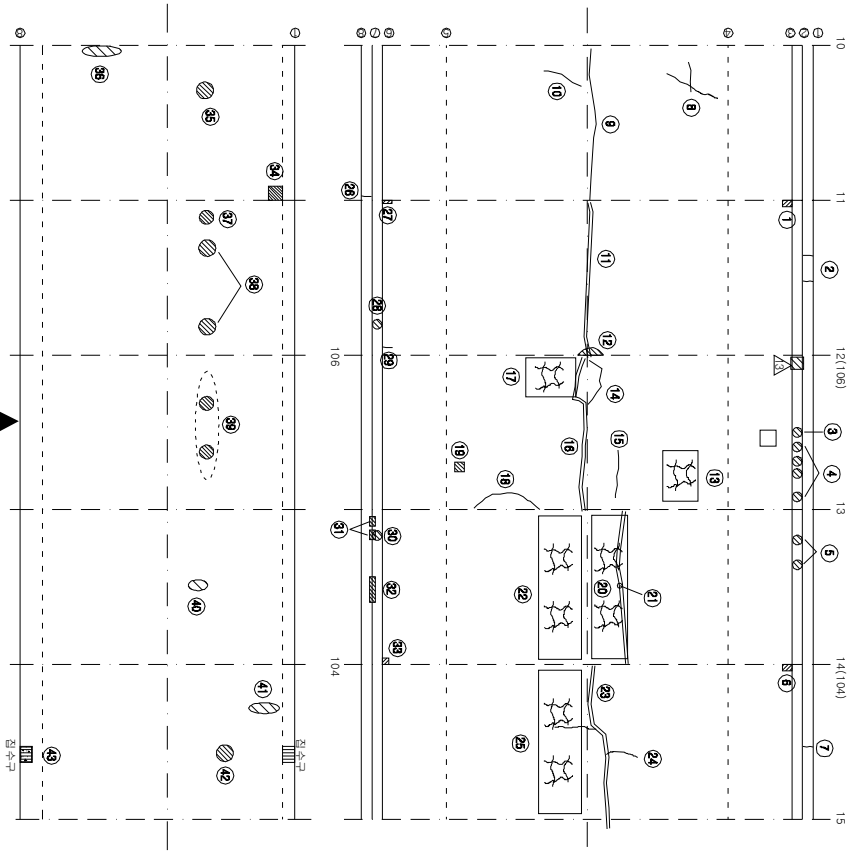
| 도면번호 | 003 |

| 번호 | 신(N)<br>구(P) | 손상내용 | 손상현황 | | | | | 결함<br>상태 | 손상<br>물량 | 비고 | |
|---|---|---|---|---|---|---|---|---|---|---|---|
| 43 | N | 점수구 토사포착 | - | 0.5 | 0.3 | 0.15 | m <sup>2</sup> | 1 | - | 0.15 | 0.15 |

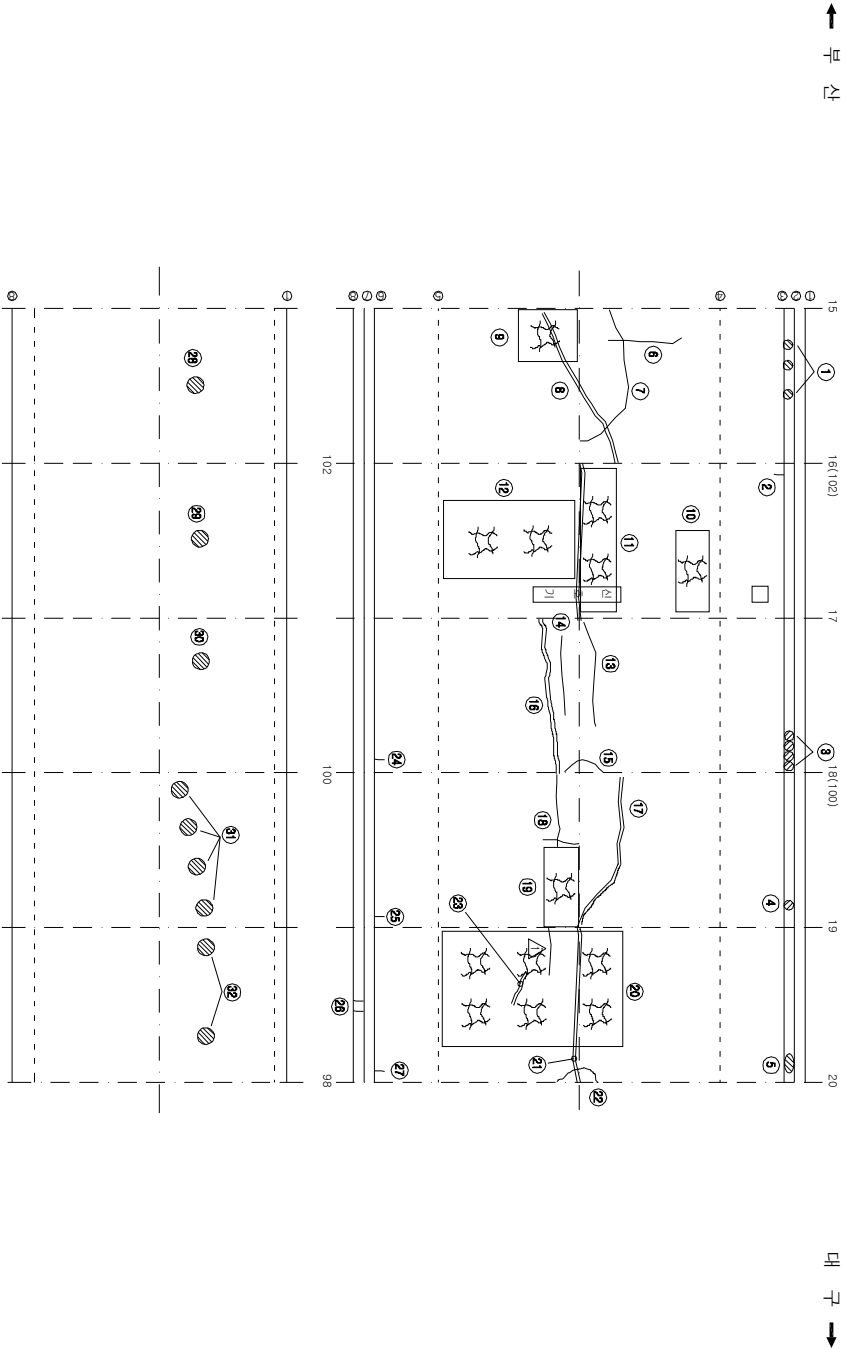
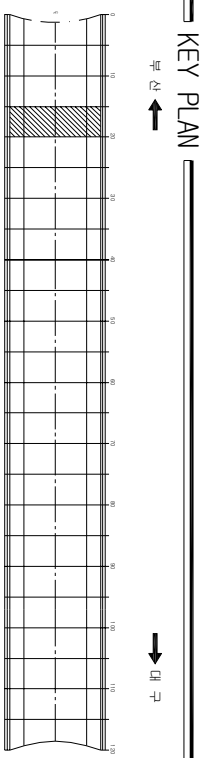
도면번호 004

| 번호 | 구(P) | 신(N) | 순상내용 | 순상현황 | | | | | 결함 | | 손상<br>비고 |
|---|---|---|---|---|---|---|---|---|---|---|---|
| 1 | P | | 관통구 덮개 파손 | - | - | 1.00 | EA | 3 | - | 3.00 | |
| 2 | N | | 관통 | 0.5 | 0.3 | - | 0.30 | m | 1 | c | 0.30 |
| 3 | N | | 관통구 덮개 파손 | - | - | 1.00 | EA | 4 | - | 4.00 | |
| 4 | N | | 관통구 덮개 파손 | - | - | 1.00 | EA | 1 | - | 1.00 | |
| 5 | P | | 관통구 덮개 파손 | - | - | 1.00 | EA | 3 | - | 3.00 | |
| 6 | N | | 관통 | 0.5 | 3.0 | - | 3.00 | m | 1 | c | 3.00 |
| 7 | N | | 관통 | 0.5 | 9.0 | - | 9.00 | m | 1 | c | 9.00 |
| 8 | P | | 보수부 제간열(총) | 0.8 | 9.0 | - | 9.00 | m | 1 | c | 9.00 |
| 9 | N | | 방상간열 | - | 2.6 | 2.0 | 5.20 | m | 1 | b | 5.20 |
| 10 | N | | 방상간열 | - | 3.0 | 1.2 | 3.60 | m | 1 | b | 3.60 |
| 11 | N | | 방상간열 | - | 9.0 | 1.5 | 13.50 | m | 1 | b | 13.50 |
| 12 | N | | 방상간열 | - | 6.0 | 6.0 | 36.00 | m | 1 | b | 36.00 |
| 13 | N | | 중간열 | 0.3 | 7.0 | - | 7.00 | m | 1 | c | 7.00 |
| 14 | N | | 중간열 | 0.3 | 3.5 | - | 3.50 | m | 1 | c | 3.50 |
| 15 | P | | 관통 | 1.0 | 1.0 | - | 1.00 | m | 1 | d | 1.00 |
| 16 | P | | 보수부 제간열(총) | 0.5 | 9.0 | - | 9.00 | m | 1 | c | 9.00 |
| 17 | P | | 보수부 제간열(총) | 0.5 | 9.0 | - | 9.00 | m | 1 | c | 9.00 |
| 18 | N | | 중간열 | 0.3 | 4.0 | - | 4.00 | m | 1 | c | 4.00 |
| 19 | N | | 방상간열 | - | 4.5 | 1.0 | 4.50 | m | 1 | b | 4.50 |
| 20 | N | | 방상간열 | - | 7.0 | 6.0 | 42.00 | m | 1 | b | 42.00 |
| 21 | P | | 보수부 제간열(총) | 0.5 | 9.0 | - | 9.00 | m | 1 | c | 9.00 |
| 22 | P | | 관통 | 0.5 | 1.0 | - | 1.00 | m | 1 | c | 1.00 |
| 23 | P | | 보수부 제간열(총) | 0.5 | 2.0 | - | 2.00 | m | 1 | c | 2.00 |
| 24 | N | | 관통 | 0.3 | 0.3 | - | 0.30 | m | 1 | c | 0.30 |
| 25 | N | | 관통 | 0.5 | 0.3 | - | 0.30 | m | 1 | c | 0.30 |
| 26 | N | | 관통 | 0.3 | 0.3 | - | 0.30 | m | 2 | - | 0.60 |
| 27 | N | | 관통 | 0.4 | 0.3 | - | 0.30 | m | 1 | c | 0.30 |
| 28 | N | | 관통 | - | 0.2 | 0.2 | 0.04 | m | 1 | - | 0.04 |
| 29 | N | | 관통 | - | 0.2 | 0.2 | 0.04 | m | 1 | - | 0.04 |
| 30 | N | | 관통 | - | 0.2 | 0.2 | 0.04 | m | 1 | - | 0.04 |
| 31 | N | | 관통 | - | 0.3 | 0.2 | 0.06 | m | 4 | - | 0.24 |
| 32 | N | | 관통 | - | 0.3 | 0.2 | 0.06 | m | 2 | - | 0.12 |

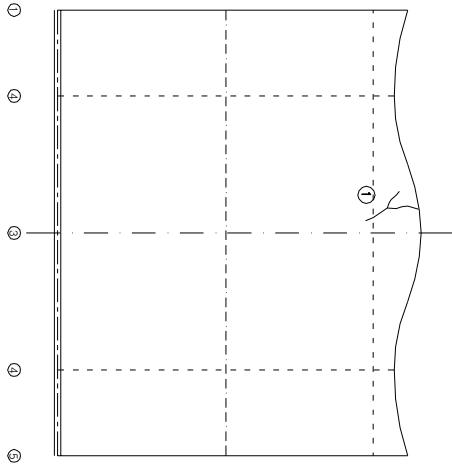
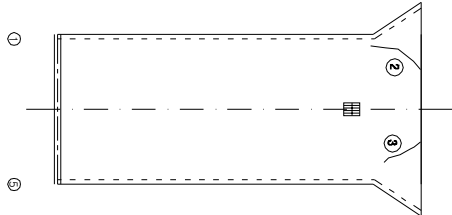
| 번호<br>구(P) | 신(N) | 손상내용 | 손상현황 | | | | | 결함<br>상태 | 손상<br>비고 |
|---|---|---|---|---|---|---|---|---|---|
| 1 | N | 균열 | 0.5 | 4.0 | - | 4.00 | m | 1 | d 4.00 |
| 2 | N | 균열 | 0.5 | 2.0 | - | 2.00 | m | 1 | d 2.00 |
| 3 | N | 균열 | 0.5 | 2.0 | - | 2.00 | m | 1 | d 2.00 |
