ID : 밀양대교 - 거더내부 종점부 출입 BOX(A2축)-대구

용역명 2015년 하반기 시설물 안전점검용역(2구간 정밀안전진단)

도면번호 094

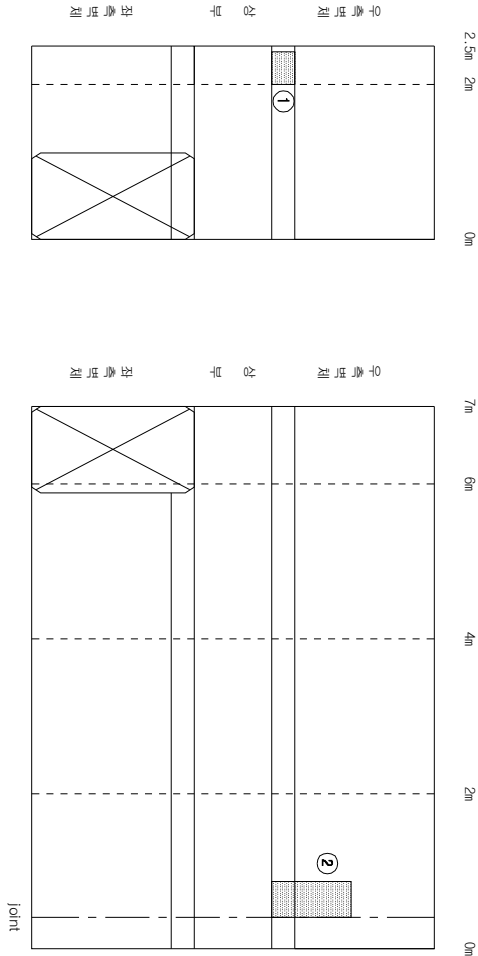
| 번호<br>구 (P) | 신 (N) | 손상내용 | 손상현황 | | | | | 결함<br>손상<br>비고 | | |
|---|---|---|---|---|---|---|---|---|---|---|
| 1 | N | 벽면 | 0.1 | 0.6 | - | 0.06 | m <sup>2</sup> | 1 | b | 0.06 |
| 2 | N | 벽면 | 0.7 | 0.5 | - | 0.35 | m <sup>2</sup> | 1 | b | 0.35 |
