ID : 밀양대교 - 거더내부 시점부 출입 BOX(A1축)-부산

| 용역명 | 2015년 하반기 시설물 안전점검용역(2구간 정밀안전진단) |
| 도면번호 | 090 |

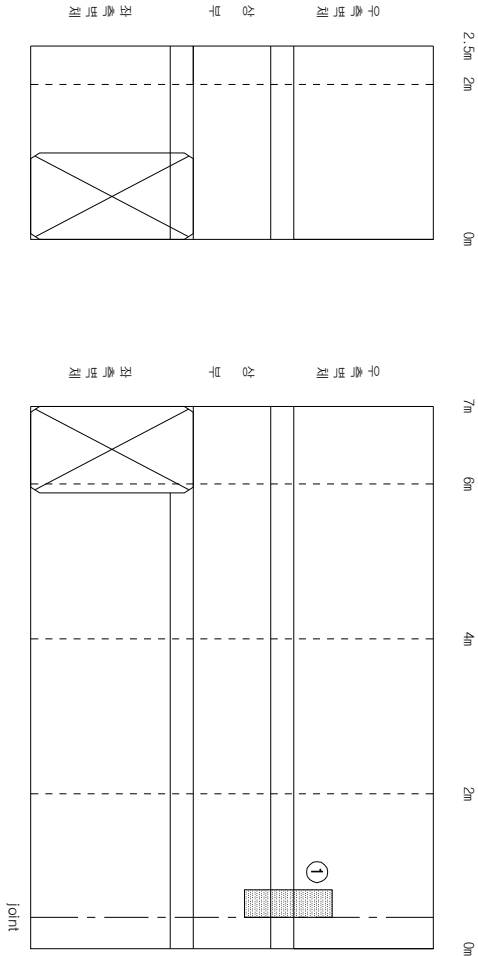
| 번호 | 구 (P) | 신 (N) | 손상내용 | 손상현황 | | | | | 결함 | | 손상<br>비고 | |
|---|---|---|---|---|---|---|---|---|---|---|---|---|
| 1 | N | | 벽면 | 0.4 | 1.5 | - | 0.60 | m <sup>3</sup> | 1 | b | 0.60 | |
