# 제 출 문

신대구부산고속도로 주식회사 귀중

귀사와 2015년 8월 5일자로 계약을 체결한 “2015년 하반기 시설물 안전점검 용역(2구간 정밀안전진단)”을 성실히 수행하고 미전교(대구, 부산)의 결과를 본 보고서에 수록하여 부속자료와 함께 제출합니다.

## 미전교(대구) 정밀안전진단 결과표

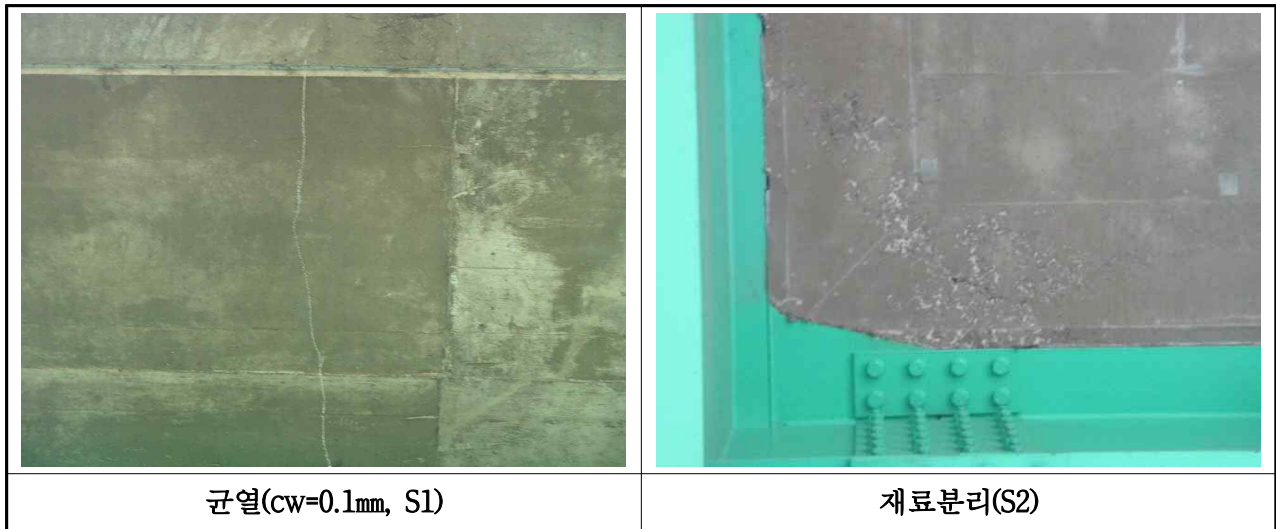
【사진 3.2.2】 바닥판 손상현황(대구)

| 구 분 | | 주요결함 및 외관조사 결과 | 검토의견 |
|---|---|---|---|
| 바닥판 | | •일부 구간 0.1mm이하 균열 | •온도 및 건조수축에 의해 발생한 비구조적 균열로 내구성 확보를 위해 표면처리가 바람직함 |
| | | •국부적인 재료분리 등의 손상이 조사됨 | •장기 공용시 손상 확대가 우려되므로 단면보수 실시가 바람직함 |

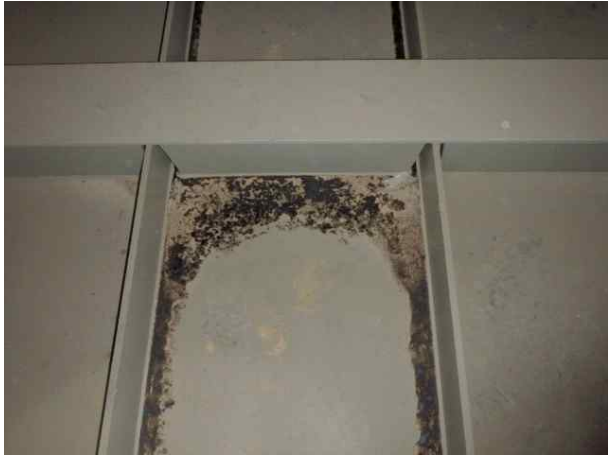
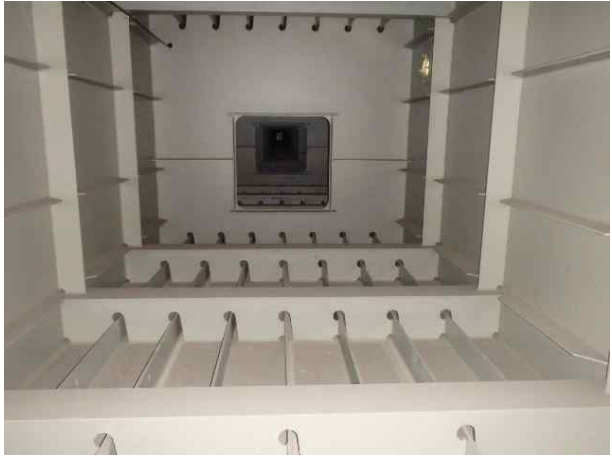
【사진 3.2.4】 강박스 거더 내부 손상현황(대구)

| 이물질(점성액체) 유입 흔적(S2-G2-LF) | 전반적인 상태 양호 |

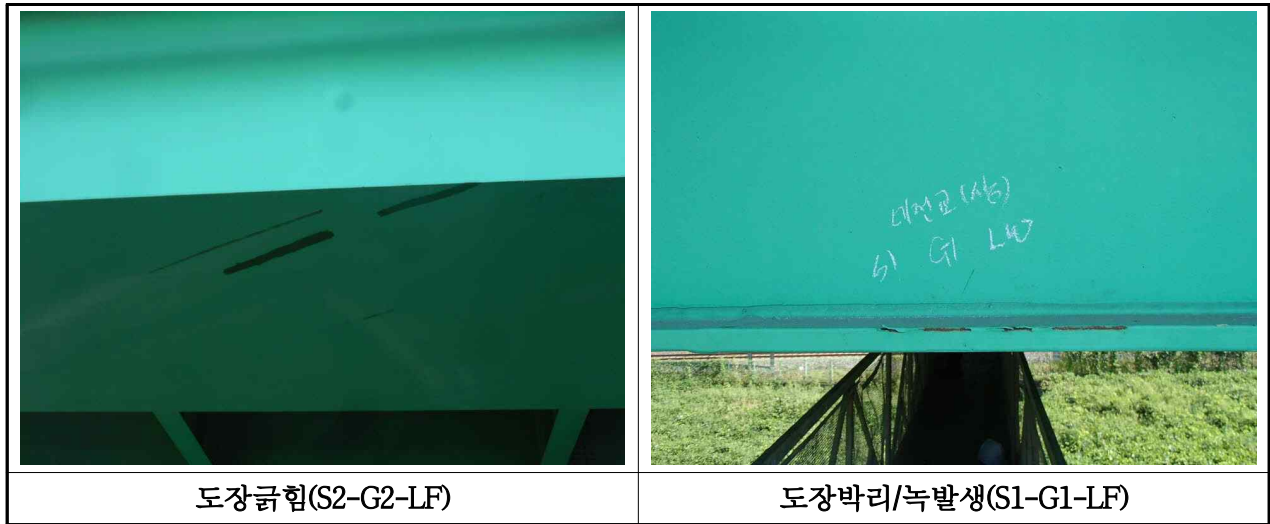
【사진 3.2.5】 강박스 거더 외부 손상현황(대구)

| 구 분 | | 주요결함 및 외관조사 결과 | 검토의견 |
|---|---|---|---|
| | 외부 | •도장균열, 도장균열/도장박리/녹발생 등의 손상이 조사됨 | •장기적으로 녹발생을 유발하여 단면감소 등의 위대한 영향을 미칠 수 있으므로 녹발생 손상부에 대해 녹제거 및 이물질 청소 후 재도장 실시가 바람직함 |

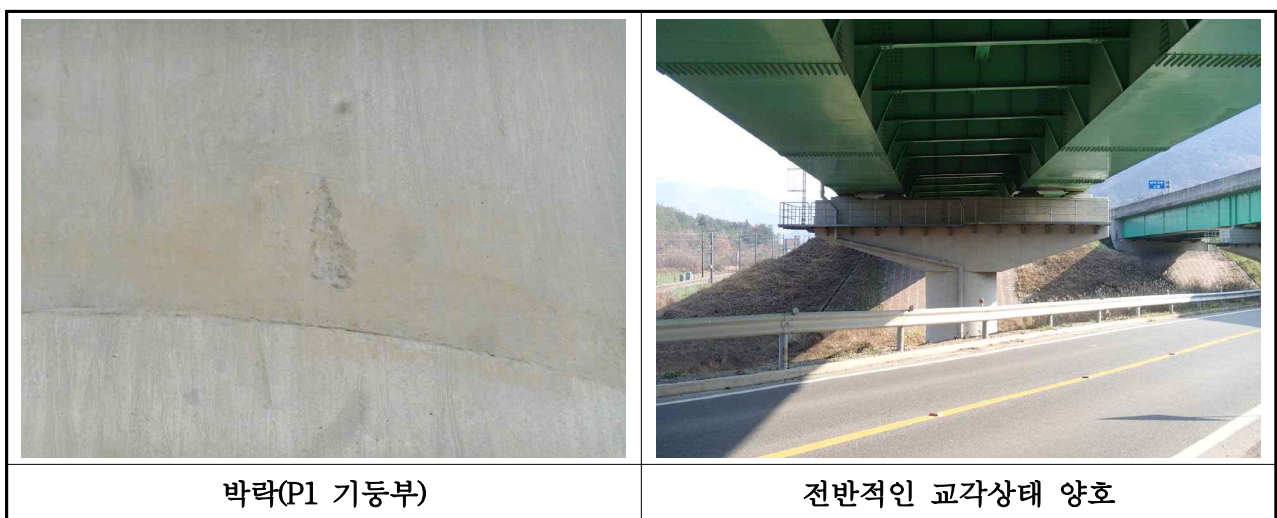
【사진 3.2.9】 교각 손상현황(대구)

| 구 분 | | 주요결함 및 외관조사 결과 | 검토의견 |
|---|---|---|---|
| 교각 | | •전반적인 상태가 양호한 것으로 조사되었으나 일부 개소에 박락 손상이 조사됨 | •외부 충격 등 외적요인에 의해 발생한 손상으로 장기적 손상확대 방지를 위해 단면보수 실시가 바람직함 |

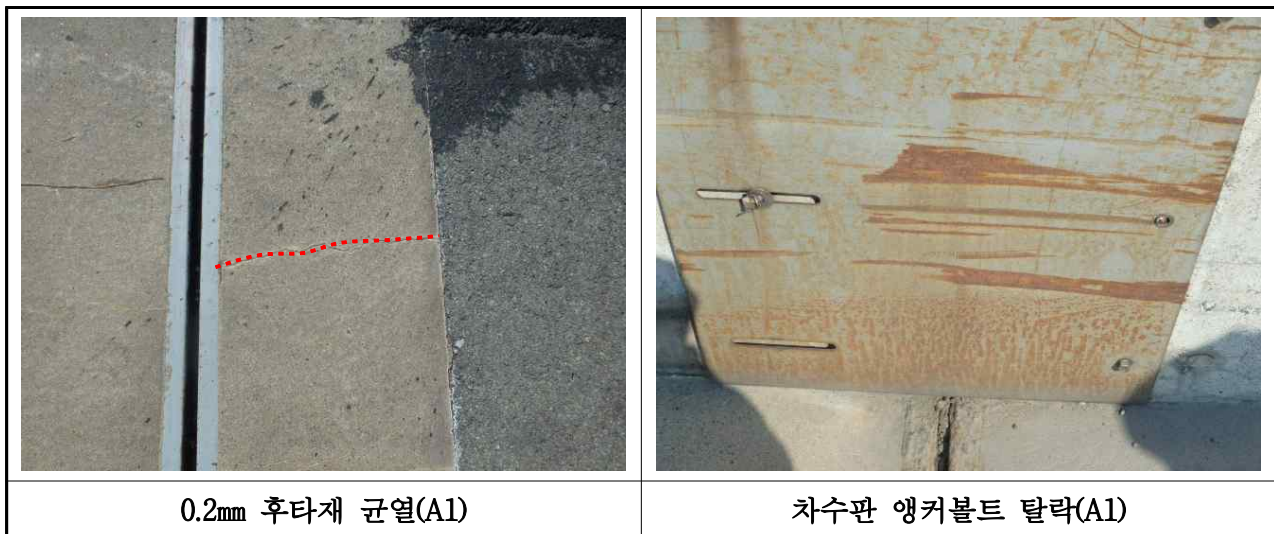
【사진 3.2.12】 신축이음장치 손상현황(대구)

| 구 분 | | 주요결함 및 외관조사 결과 | 검토의견 |
|---|---|---|---|
| 신축이음 | | •후타재에 균열 | •급속시공 및 조기차량 통행 등 제한적 시공여건에 의해 발생된 0.2mm 이하의 손상으로 손상정도가 경미하여 주의관찰이 바람직함 |
| | | •앵커볼트 풀림/탈락 등의 손상이 조사됨 | •차수판의 건전성 확보를 위해 앵커볼트 보수가 바람직함 |

| 위 치 | 구 분 | 손상내용 | 비고 |
|---|---|---|---|
| A2 | Rail Joint<br>(No.70) | <ul style="list-style-type: none"> <li>■ 신축이음 본체 유간부 토사퇴적(L=1.5m)</li> <li>■ 차수판 앵커볼트 탈락(2개소)</li> </ul> | |

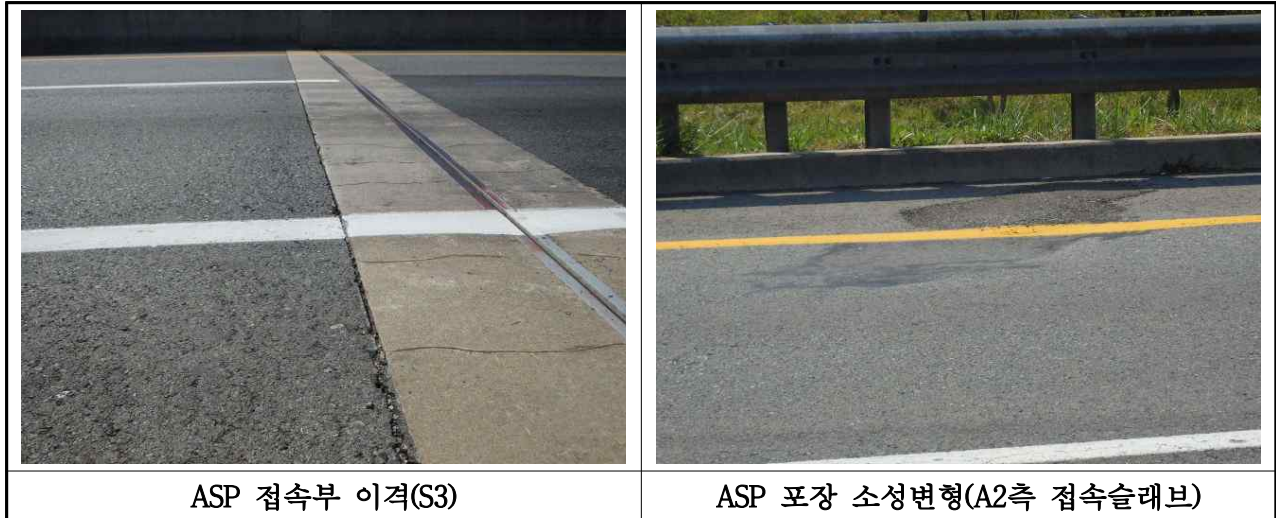
【사진 3.2.15】 교면포장 손상현황(대구)

| 구 분 | | 주요결함 및 외관조사 결과 | 검토의견 |
|---|---|---|---|
| 교면포장 | | •아스콘 소성변형, 라벨링, 접속부 이격 등의 손상이 조사됨 | •점검시 조사된 포장부 손상은 손상정도가 경미하여 손상확대여부를 주의관찰하고, 도로보수 계획에 따라 적정한 시기에 보수실시가 바람직함 |

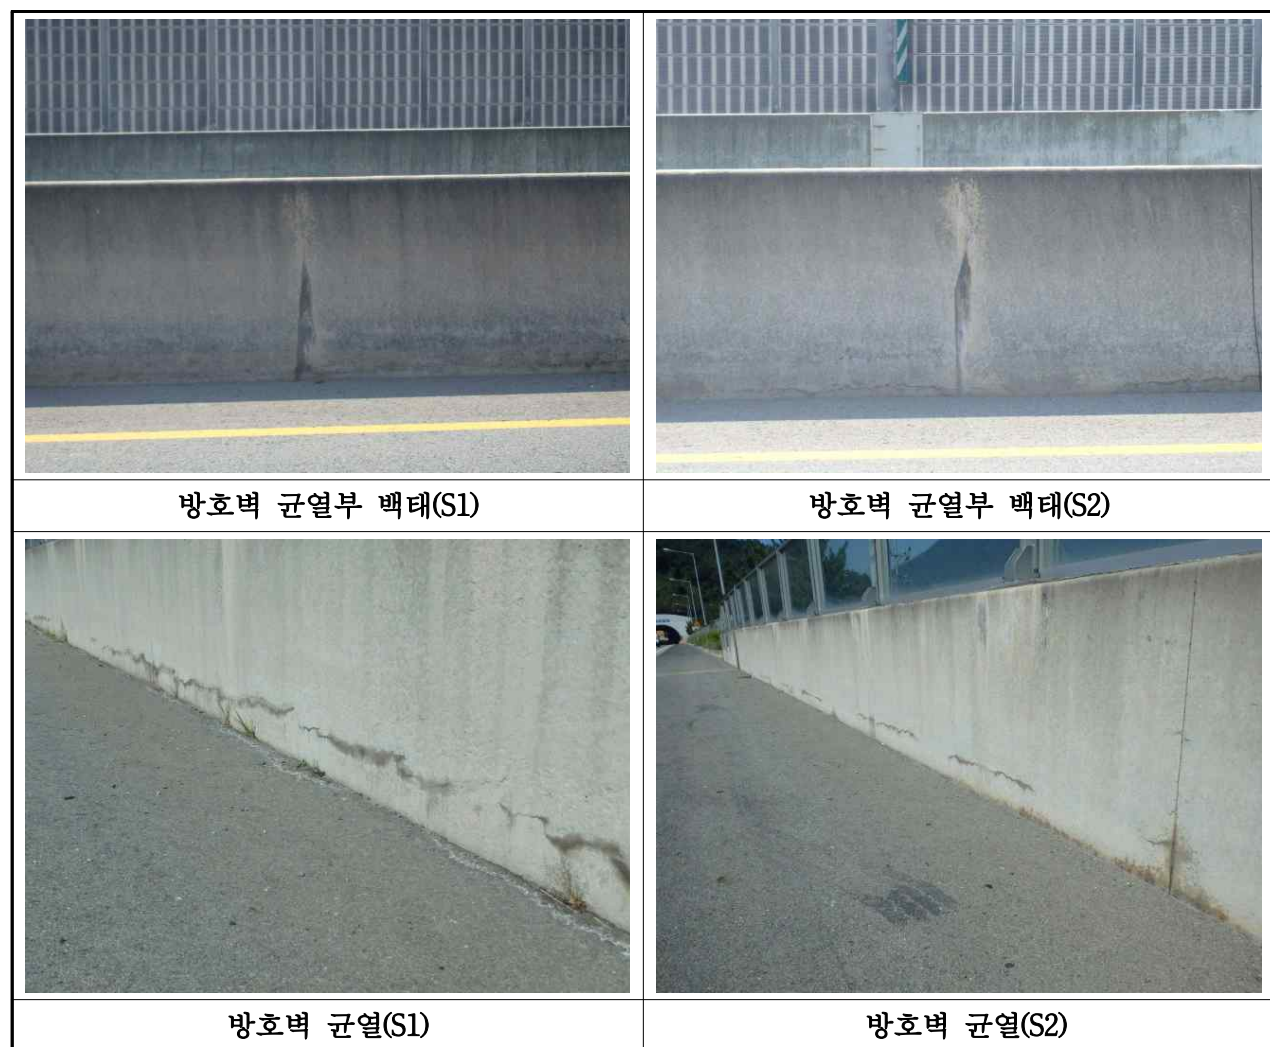
【사진 3.2.18】 방호벽 손상현황(대구)

| 구 분 | | 주요결함 및 외관조사 결과 | 검토의견 |
|---|---|---|---|
| 방호벽 | | •일부구간에 폭 0.3mm미만 수직균열 및 백태를 동반한 균열과 전 경간에서 폭 0.3mm미만 수평균열 발생 | •기능 및 내구성 확보를 위해 균열부 백태 손상은 주입보수, 0.2mm이하 균열은 표면처리 실시가 바람직함 |
| | | •방호벽 접속부 단차 | •구조물과 토공부의 압축성 차이에 발생된 손상으로 공용년수를 고려할 때, 손상 진행이 수렴된 것으로 판단되므로 현 상태에 대해 주의관찰하고 향후, 추가 손상 및 손상확대시 대책수립이 바람직함 |
| | | •실린트 열화 등의 손상이 조사됨 | •공용중 실린트 노후화로 인한 손상으로 기능발휘에 문제가 없으므로 주의관찰 후 향후, 손상 확대시 보수가 바람직함 |

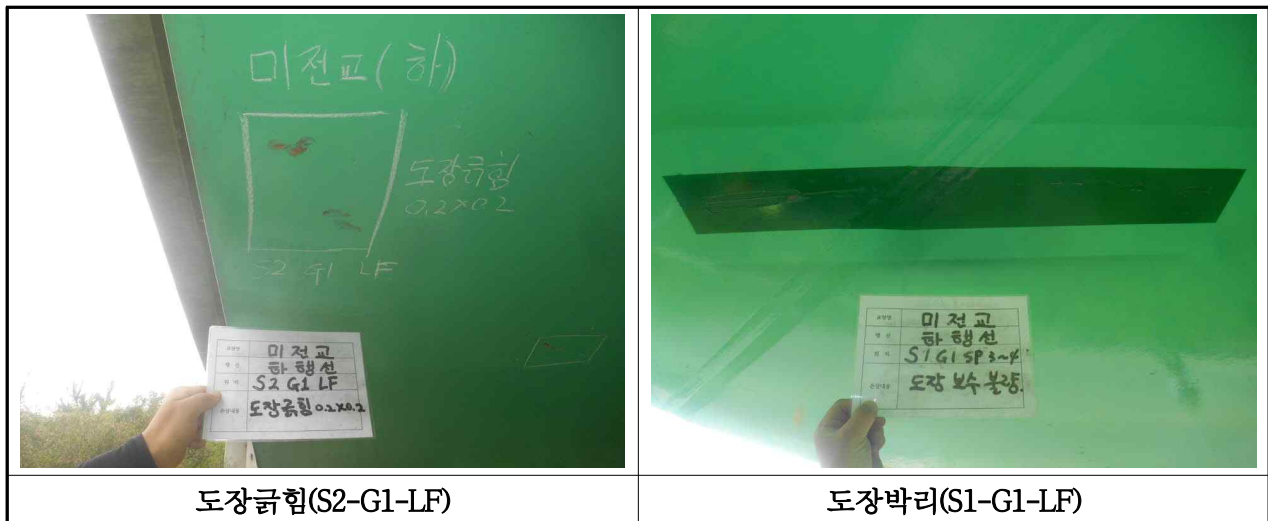
【사진 3.3.5】 강박스 거더 외부 손상현황(부산)

| 구 분 | | 주요결함 및 외관조사 결과 | 검토의견 |
|---|---|---|---|
| | 외부 | •도장긁힘, 보수부 전처리 미흡 등의 손상이 조사됨 | •하부 차량 통과로 인한 도장긁힘 손상으로 장기적으로 녹발생을 유발하여 단면감소 등의 위해한 영향을 미칠 수 있으므로 녹발생 손상부에 대해 녹제거 및 이물질 청소 후 재도장 실시가 바람직하며, 도장박리는 이물질 제거 후 도장 실시가 바람직함 |

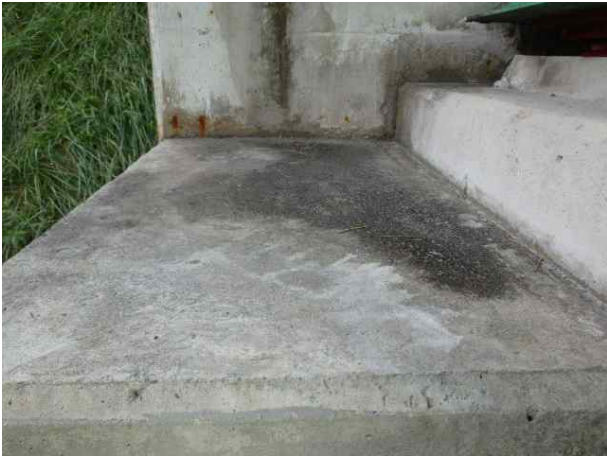
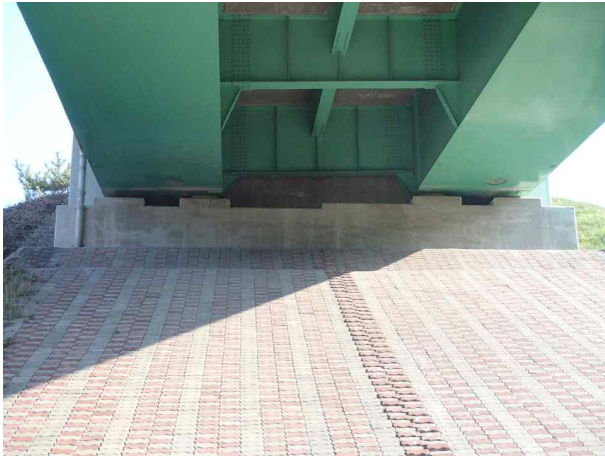
【사진 3.3.8】 교대 손상현황(부산)

| 구 분 | | 주요결함 및 외관조사 결과 | 검토의견 |
|---|---|---|---|
| 교대 | | •전반적으로 양호한 상태로 조사되었으며, 교대 A1 교좌면에 체수 흔적이 조사됨 | •경미한 상태로 조사되어 주의관찰이 바람직하고, 하부손상 확대 예상시 유도 배수관 설치 등 별도 대책수립이 필요함 |

| 체수흔적(A1 교좌면) | 전반적인 상태 양호 |

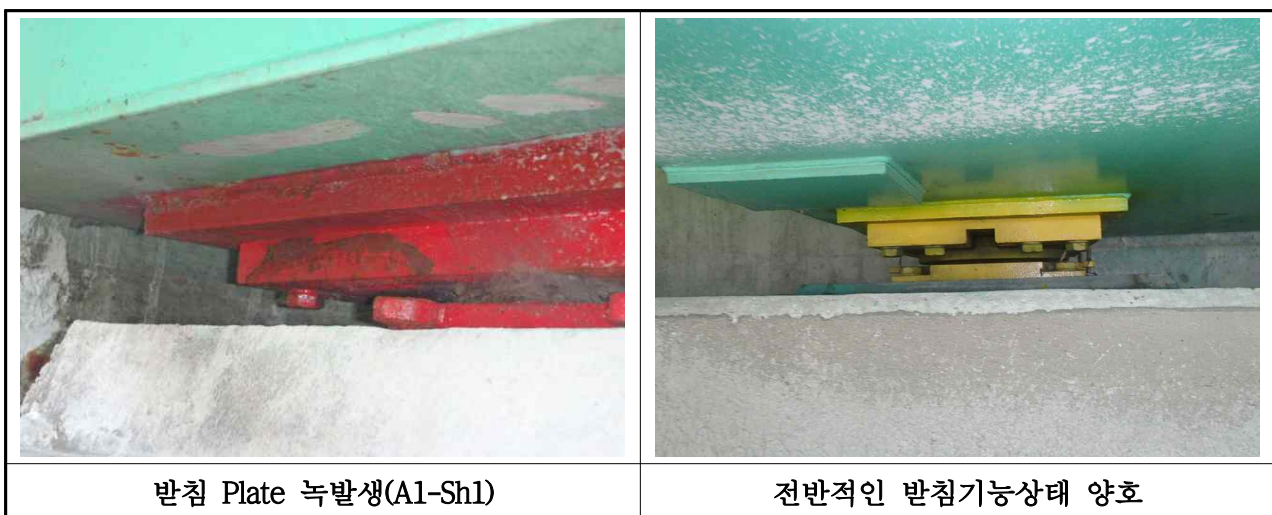
【사진 3.3.11】 교량받침 손상현황(부산)

| 구 분 | | 주요결함 및 외관조사 결과 | 검토의견 |
|---|---|---|---|
| 교량받침 | | •받침Plate 녹발생 등의 손상이 조사됨 | •공용기간 증가에 따른 손상으로 내구성 및 건전성 확보를 위해 재도장 실시가 필요하며, 받침장치의 원활한 기능유지 등을 고려하여 지속적인 유지관리가 필요함 |

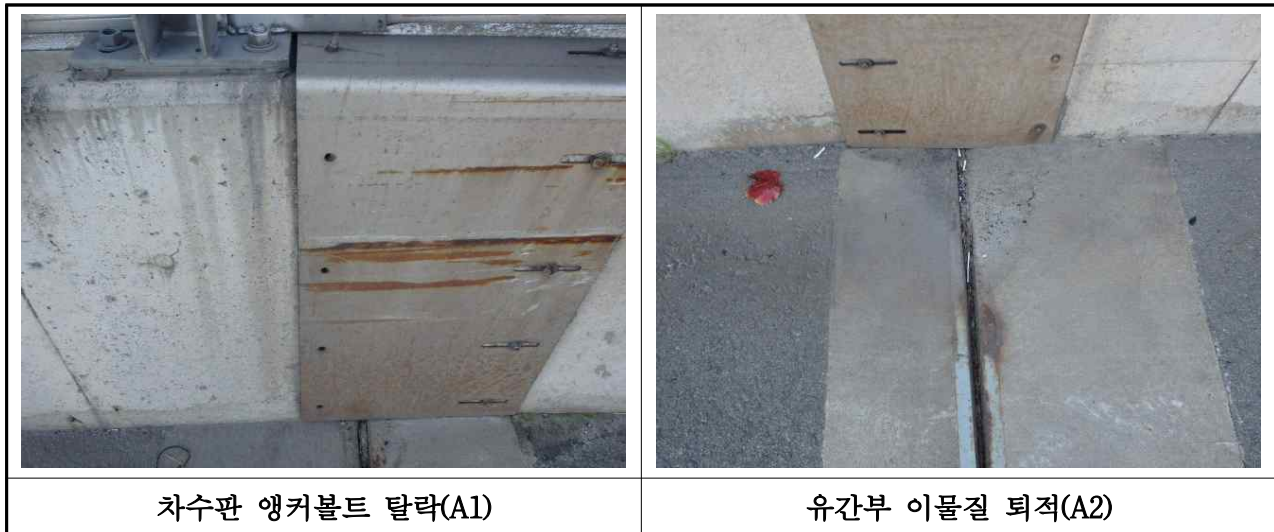
【사진 3.3.13】 신축이음장치 손상현황(부산)

| 구 분 | | 주요결함 및 외관조사 결과 | 검토의견 |
|---|---|---|---|
| 신축이음 | | •앵커볼트 풀림/탈락 등의 손상이 조사됨 | •차수판의 건전성 확보를 위해 앵커볼트 보수가 바람직함 |

| 위 치 | 구 분 | 손상내용 | 비고 |
|---|---|---|---|
| A2 | Rail Joint<br>(No.70) | <ul style="list-style-type: none"> <li>■ 신축이음 본체 유간부 토사퇴적(L=1.0m)</li> <li>■ 차수판 앵커볼트 탈락(3개소)</li> </ul> | |

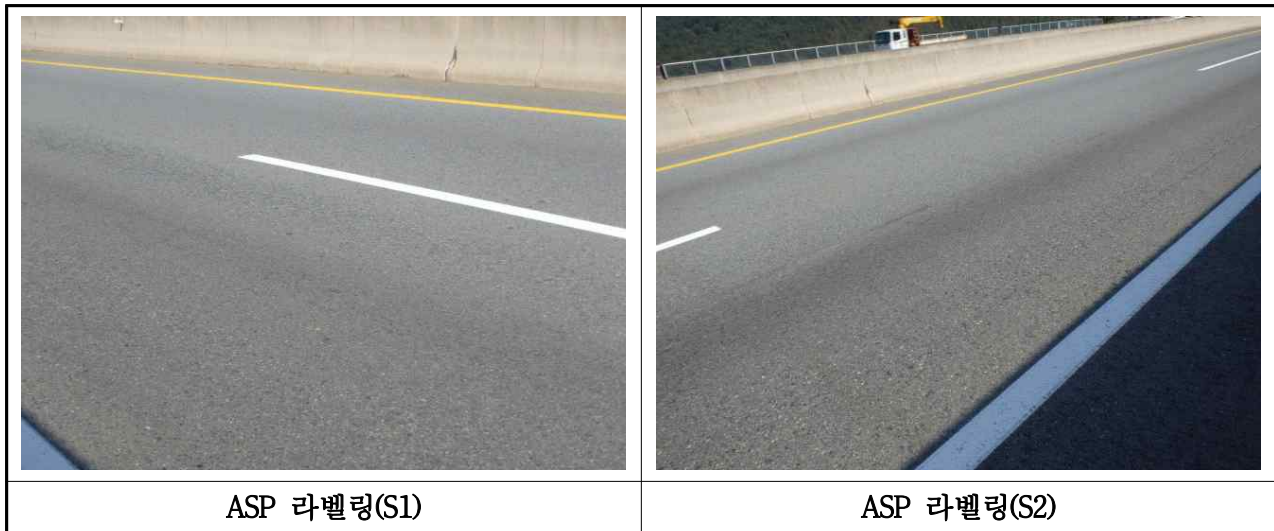
【사진 3.3.16】 교면포장 손상현황(부산)

| 구 분 | | 주요결함 및 외관조사 결과 | 검토의견 |
|---|---|---|---|
| 교면포장 | | •포장부 라벨링 등의 손상이 조사됨 | •점검시 조사된 포장부 손상은 손상정도가 경미하여 손상확대여부를 주의관찰하고, 도로보수 계획에 따라 적절한 시기에 보수실시가 바람직함 |

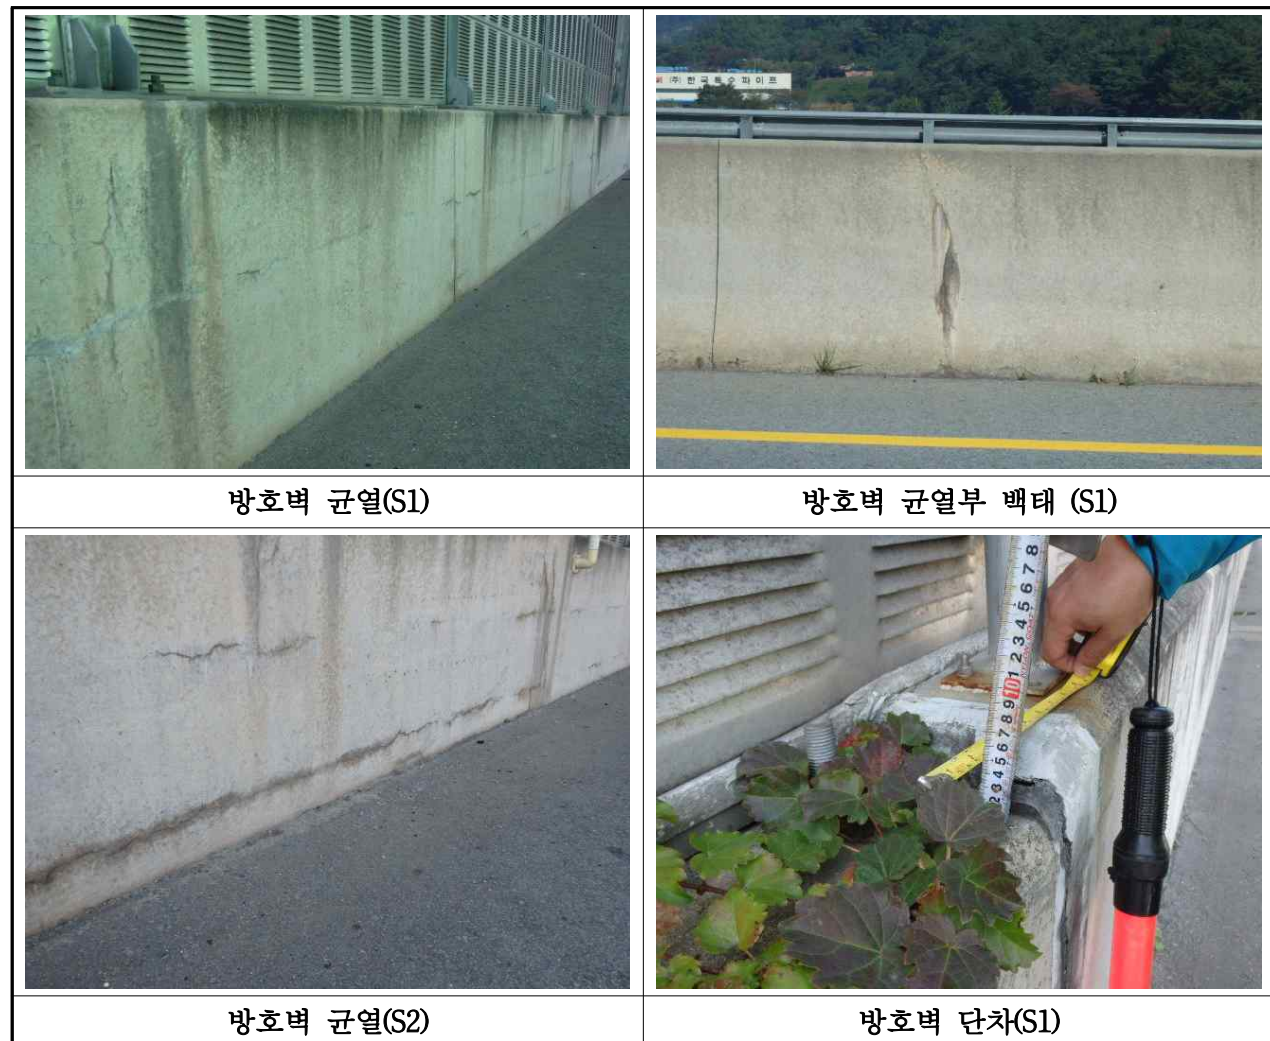
【사진 3.3.19】 방호벽 손상현황(부산)

| 구 분 | | 주요결함 및 외관조사 결과 | 검토의견 |
|---|---|---|---|
| 방호벽 | | •폭 0.3mm미만 수직균열과 백태를 동반한 균열과 폭 0.3mm미만 수평균열 발생 | •기능 및 내구성 확보를 위해 균열부 백태 손상은 주입보수, 0.2mm이하 균열은 표면처리 실시가 바람직함 |
| | | •방호벽 접속부 단차 | •구조물과 토공부의 압축성 차이에 발생된 손상으로 공용년수를 고려할 때, 손상 진행이 수렴된 것으로 판단되므로 현 상태에 대해 주의관찰하고 향후, 추가 손상 및 손상확대시 대책수립이 바람직함 |
| | | •실린트 열화 | •공용중 실린트 노후화로 인한 손상으로 기능발휘에 문제가 없으므로 주의관찰 후 향후, 손상 확대시 보수가 바람직함 |
