10 : 미전교(대구) - 교면포장 - S1

| 용역명 | 2015년 하반기 시설물 안전점검용역(2구간 정밀안전진단) |
| 발주처 | 신대구부산고속도로주식회사 |
| 용역사 | (주) 동우기술단 |

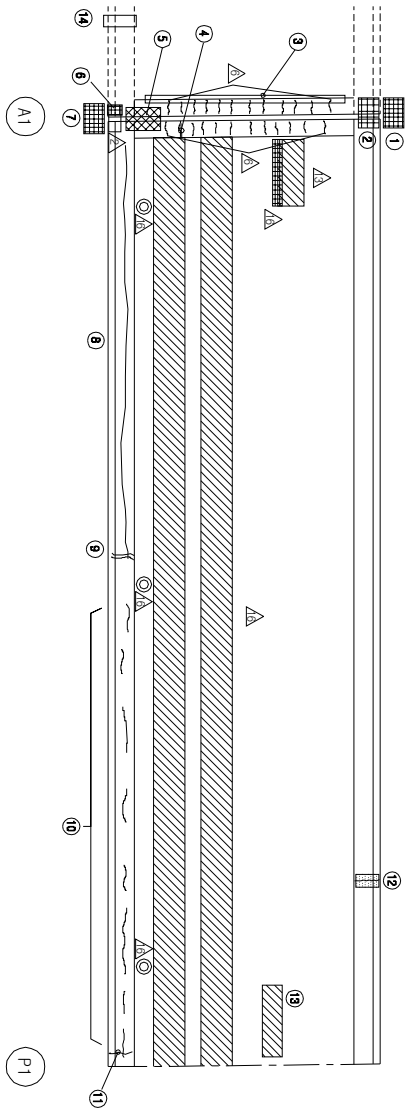
| 손상 현황 표 | | | | | | | | | |
|---|---|---|---|---|---|---|---|---|---|
| 1 | P | 차수판 앵카볼트 풀림 | - | - | 1.00 | EA | 4 | b | 4.00 |
| 2 | P | 차수판 앵카볼트 풀림 | - | - | 1.00 | EA | 2 | b | 2.00 |
| 3 | P | 점속부 이격 | - | 6.5 | m | 1 | b | 6.50 | |
| 4 | P | 축타제 균열 | 0.2 | 0.4 | - | 0.40 | m | 1 | b 0.40 |
| 5 | N | 유기부 이물점박 | - | 1.2 | - | 1.20 | m | 1 | b 1.20 |
| 6 | P | 차수판 앵카볼트 풀림 | - | - | 1.00 | EA | 2 | b | 2.00 |
| 7 | P | 차수판 앵카볼트 풀림 | - | - | 1.00 | EA | 3 | b | 3.00 |
| 8 | P | 균열 | 0.2 | 20.0 | - | 20.00 | m | 1 | b 20.00 |
| 9 | P | 보수부 치균열 | 0.2 | 1.2 | - | 1.20 | m | 1 | b 1.20 |
| 10 | P | 균열 | 0.1 | 12.0 | - | 12.00 | m | 1 | b 12.00 |
| 11 | P | 균열 | 0.2 | 1.4 | - | 1.40 | m | 1 | b 1.40 |
| 12 | P | 균열부 백화 | 0.1 | 1.2 | - | 1.20 | m | 1 | b 1.20 |
| 13 | P | 라벨링 | - | 0.7 | 4.0 | 2.80 | m | 1 | b 2.80 |
| 14 | P | 평호박 단차 | - | - | - | 1.00 | EA | 1.00 | b 1.00 T=0.06 |

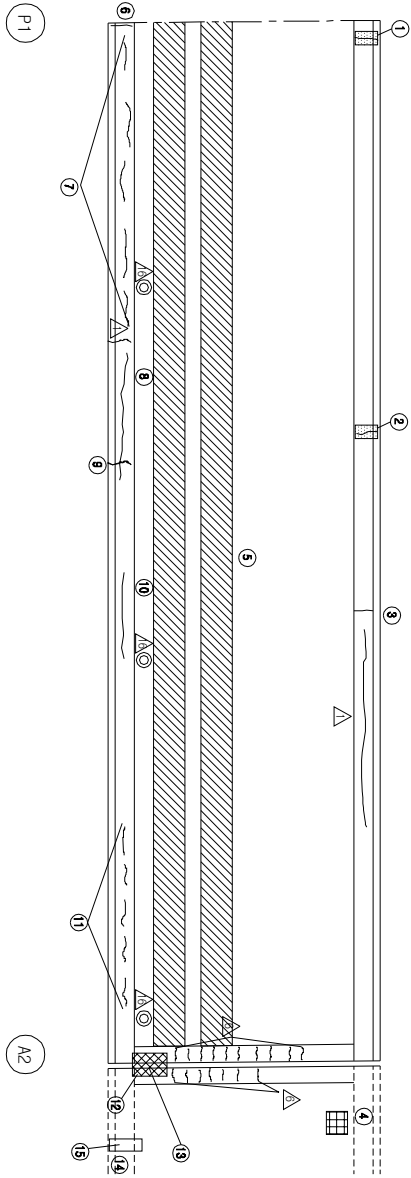
10 : 미전교(대구) - 교면포장 - S2

| 번호 | 신(N)<br>구(P) | 손상내용 | 손상현황 | | | | | 결함 | | 손상<br>비고 |
|---|---|---|---|---|---|---|---|---|---|---|
| 1 | P | 균열부(목타) | 0.1 | 1.2 | - | 1.20 | m | 1 | b | 1.20 |
| 2 | P | 균열부(목타) | 0.1 | 1.2 | - | 1.20 | m | 1 | b | 1.20 |
| 3 | N | 균열 | 0.1 | 1.2 | - | 1.20 | m | 1 | b | 1.20 |
| 4 | N | 아스콘소성변형 | - | 1.0 | 1.0 | 1.00 | m <sup>2</sup> | 1 | b | 1.00 |
| 5 | P | 라벨링 | - | 1.0 | 100.0 | 100.00 | m <sup>2</sup> | 1 | b | 100.00 |
| 6 | P | 균열 | 0.1 | 1.5 | - | 1.50 | m | 1 | b | 1.50 |
| 7 | P | 균열 | 0.1 | 8.0 | - | 8.00 | m | 1 | b | 8.00 |
| 8 | P | 균열 | 0.2 | 4.0 | - | 4.00 | m | 1 | b | 4.00 |
| 9 | P | 보수부(재균열) | 0.2 | 1.2 | - | 1.20 | m | 1 | b | 1.20 |
| 10 | P | 균열 | 0.1 | 2.0 | - | 2.00 | m | 1 | b | 2.00 |
| 11 | P | 균열 | 0.1 | 5.0 | - | 5.00 | m | 1 | b | 5.00 |
| 12 | N | 차수면(영커폴트)탈락 | - | - | - | 2.00 | EA | 2 | b | 2.00 |
| 13 | P | 유각부(이물질)방역 | - | 1.5 | - | 1.50 | m | 1 | b | 1.50 |
| 14 | P | 병충해(단차) | - | 0.02 | - | 0.02 | m | 1 | b | 0.02 |
| 15 | P | 삼란트(열화) | - | 1.2 | - | 1.20 | m | 1 | b | 1.20 |

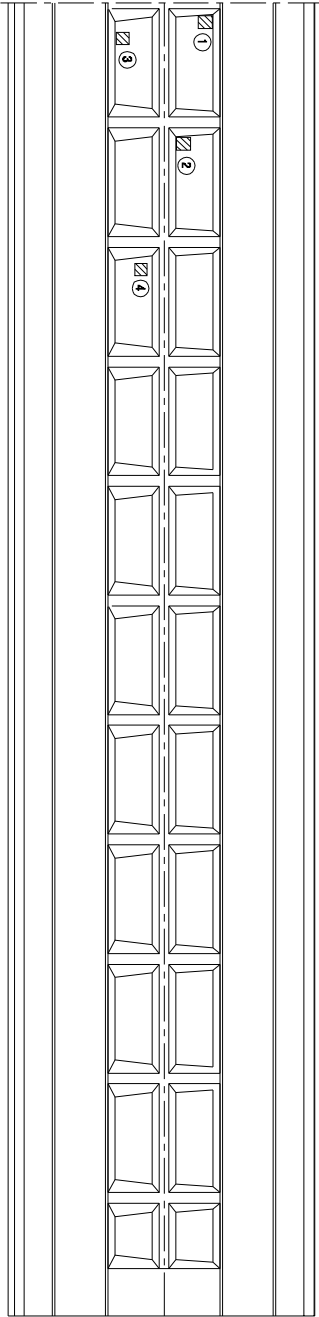
10 : 미전교(대구) - 바닷판하면 - S2

| 번호 | 신(N)<br>구(P) | 손상내용 | 손상현황 | | | | | 결함 | | 손상<br>비고 |
|---|---|---|---|---|---|---|---|---|---|---|
| 1 | P | 채움분리 | - | 0.5 | 0.5 | 0.25 | m <sup>2</sup> | 1 | b | 0.25 |
| 2 | P | 채움분리 | - | 0.5 | 0.5 | 0.25 | m <sup>2</sup> | 1 | b | 0.25 |
| 3 | P | 채움분리 | - | 0.1 | 0.1 | 0.01 | m <sup>2</sup> | 1 | b | 0.01 |
| 4 | P | 채움분리 | - | 0.3 | 0.3 | 0.09 | m <sup>2</sup> | 1 | b | 0.09 |
