## ID : 미전교(부산) - 교면포장 - S1

| 용역명 | 2015년 하반기 시설물 안전점검용역(2구간 정밀안전진도) |
| 발주처 | 신대구부산업고속도로주식회사 |
| 용역사 | (주) 동우씨솔단 |

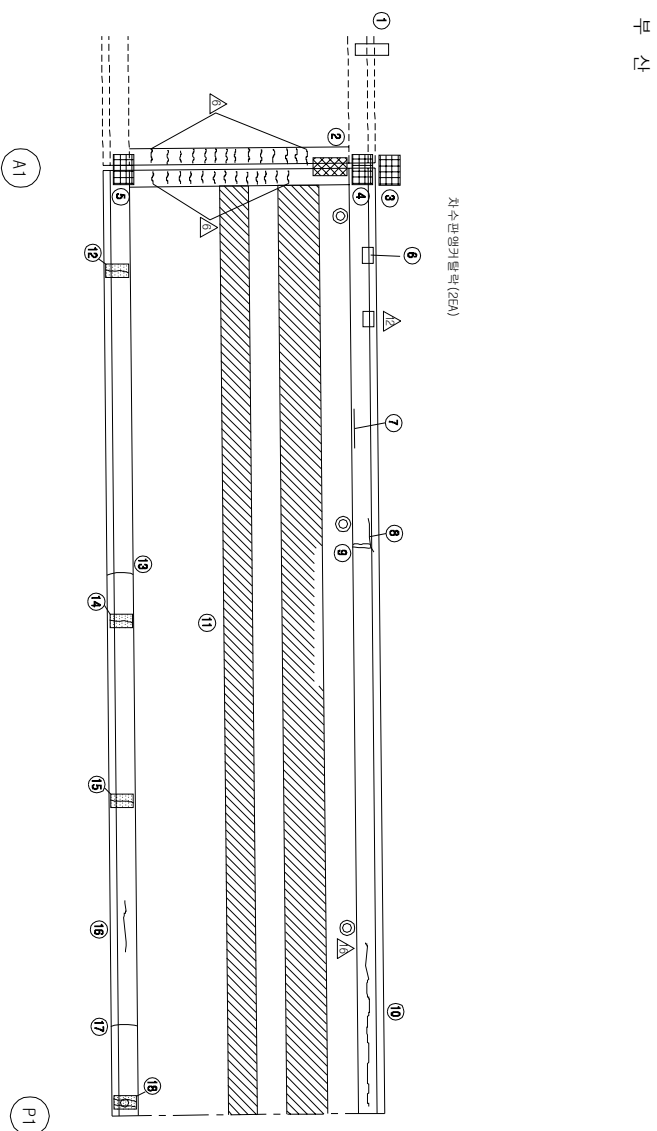
| 번호<br>구(P) | 신(N) | 소성내용 | 폭 | 소성현황 | | | | | 결함<br>상태 | 소성<br>량 | 비고 |
|---|---|---|---|---|---|---|---|---|---|---|---|
| 1 | P | 영동역 단차 | - | 0.05 | - | 0.05 | m | 1 | b | 0.05 | |
| 2 | P | 유리천 아물도비차 | - | 1.5 | - | 1.50 | m | 1 | b | 1.50 | |
| 3 | P | 자수만 양귀불도 불임 | - | - | - | 1.00 | EA | 2 | b | 2.00 | |
| 4 | P | 자수만 양귀불도 불임 | - | - | - | 1.00 | EA | 4 | b | 4.00 | |
| 5 | P | 자수만 양귀불도 불임 | - | - | - | 1.00 | EA | 3 | b | 3.00 | |
| 6 | P | 범용역 POST 변형 | - | - | - | 1.00 | EA | 1 | b | 1.00 | |
| 7 | N | 간월 | 0.2 | 1.0 | - | 1.00 | m | 1 | b | 1.00 | |
| 8 | P | 간월 | 0.2 | 1.0 | - | 1.00 | m | 1 | b | 1.00 | |
| 9 | P | 모수부 차간월 | 0.2 | 1.0 | - | 1.00 | m | 1 | b | 1.00 | |
| 10 | P | 간월 | 0.1 | 8.0 | - | 8.00 | m | 1 | b | 8.00 | |
| 11 | P | 간월형 | - | 0.3 | 100.0 | 80.00 | m | 1 | b | 30.00 | |
| 12 | P | 간월부 부속대 | 0.1 | 0.7 | - | 0.70 | m | 1 | b | 0.70 | |
| 13 | N | 간월부 부속대 | 0.2 | 0.7 | - | 0.70 | m | 1 | b | 0.70 | |
| 14 | P | 간월부 부속대 | 0.1 | 0.7 | - | 0.70 | m | 1 | b | 0.70 | |
| 15 | P | 간월부 부속대 | 0.1 | 0.7 | - | 0.70 | m | 1 | b | 0.70 | |
| 16 | P | 간월 | 0.2 | 1.0 | - | 1.00 | m | 1 | b | 1.00 | |
| 17 | N | 간월부 부속대 | 0.2 | 0.7 | - | 0.70 | m | 1 | b | 0.70 | |
| 18 | P | 간월부 부속대 | 0.1 | 0.8 | - | 0.80 | m | 1 | b | 0.80 | |

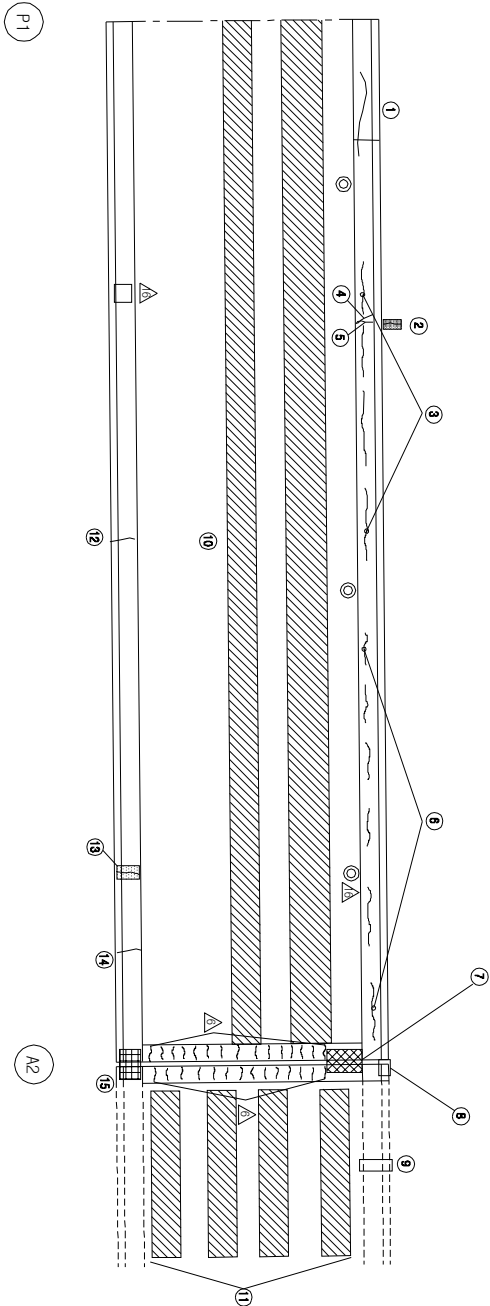
10 : 미전교(부산) - 교면포장 - S2

| 번호 | 구(P) | 신(N) | 손상내용 | 손상현황 | | | 결함 | | 손상 | 비고 |
|---|---|---|---|---|---|---|---|---|---|---|
| 1 | N | | 균열 | 0.2 | 3.0 | - | 3.00 | m | 1 | b |
| 2 | N | | 균열부 박탈 | 0.2 | 1.2 | - | 1.20 | m | 1 | b |
| 3 | P | | 균열 | 0.1 | 11.0 | - | 11.00 | m | 1 | b |
| 4 | N | | 균열부 박탈 | 0.2 | 1.0 | - | 1.00 | m | 1 | b |
| 5 | P | | 균열 | 0.1 | 1.0 | - | 1.00 | m | 1 | b |
| 6 | P | | 균열 | 0.2 | 15.0 | - | 15.00 | m | 1 | b |
| 7 | P | | 유리부 이탈/침하 | - | 1.0 | - | 1.00 | m | 1 | b |
| 8 | P | | 교량 옆단위치판 변형 | - | - | - | 1.00 | EA | 1 | b |
| 9 | P | | 철근트렌치 | - | 1.2 | - | 1.20 | m | 1 | b |
| 10 | P | | 라벨링 | - | 0.3 | 100.0 | 30.00 | m | 1 | b |
| 11 | P | | 라벨링 | - | 0.3 | 40.0 | 12.00 | m | 1 | b |
| 12 | N | | 균열부 박탈 | 0.2 | 0.7 | - | 0.70 | m | 1 | b |
| 13 | P | | 균열부 박탈 | 0.1 | 0.8 | - | 0.80 | m | 1 | b |
| 14 | N | | 균열부 박탈 | 0.2 | 0.7 | - | 0.70 | m | 1 | b |
| 15 | P | | 치수판/영카탈트/블록 | - | - | - | 1.00 | EA | 3 | b |

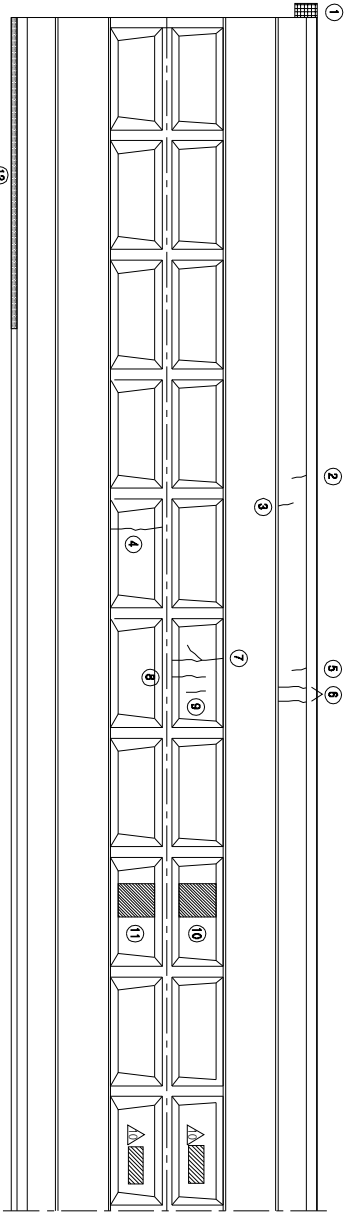
10 : 미전교(부산) - 바다관하하면 - S1

| 번호 | 신(N)<br>구(P) | 손상내용 | 손상현황 | | | | | 결함 | | 손상<br>물량 | 비고 |
|---|---|---|---|---|---|---|---|---|---|---|---|
| 1 | N | 마감불량 | - | 0.1 | 0.2 | 0.02 | m <sup>2</sup> | 1 | b | 0.02 | |
| 2 | N | 균열 | 0.1 | 0.6 | - | 0.60 | m | 1 | b | 0.60 | |
| 3 | N | 균열 | 0.1 | 0.4 | - | 0.40 | m | 1 | b | 0.40 | |
| 4 | N | 균열 | 0.1 | 2.2 | - | 2.20 | m | 1 | b | 2.20 | |
| 5 | N | 균열 | 0.1 | 0.6 | - | 0.60 | m | 1 | b | 0.60 | |
| 6 | N | 균열 | 0.1 | 0.8 | - | 0.80 | m | 2 | b | 1.60 | |
| 7 | N | 균열 | 0.1 | 2.7 | - | 2.70 | m | 1 | b | 2.70 | |
| 8 | N | 균열 | 0.1 | 1.4 | - | 1.40 | m | 1 | b | 1.40 | |
| 9 | N | 균열 | 0.1 | 0.9 | - | 0.90 | m | 1 | b | 0.90 | |
| 10 | N | 재료분리 | - | 2.2 | 2.0 | 4.40 | m <sup>2</sup> | 1 | b | 4.40 | |
| 11 | N | 재료분리 | - | 2.2 | 2.0 | 4.40 | m <sup>2</sup> | 1 | b | 4.40 | |
| 12 | N | 누수흔적/액체 | - | 12.0 | 0.3 | 3.60 | m <sup>2</sup> | 1 | b | 3.60 | |

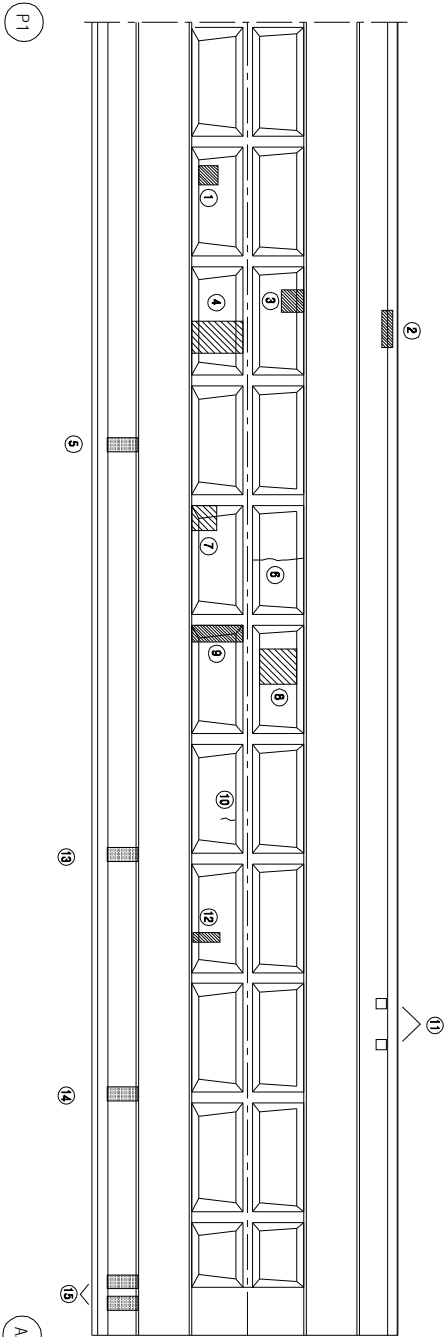
10 : 미전교(부산) - 바닷관하면 - S2

| 번호 | (신(N)<br>구(P)) | 손상내용 | 손상현황 | | | | | | 결함 | | 손상<br>비고 |
|---|---|---|---|---|---|---|---|---|---|---|---|
| 1 | N | 재로분리 | - | 0.5 | 0.5 | 0.25 | m <sup>3</sup> | 1 | b | 0.25 | |
| 2 | N | 재로분리 | - | 1.1 | 0.4 | 0.44 | m <sup>3</sup> | 1 | b | 0.44 | |
| 3 | N | 재로분리 | - | 0.6 | 0.6 | 0.36 | m <sup>3</sup> | 1 | b | 0.36 | |
| 4 | P | 재로분리 | - | 2.2 | 2.0 | 4.40 | m <sup>3</sup> | 1 | b | 4.40 | |
| 5 | N | 누수층적/벽타 | - | 0.8 | 0.5 | 0.40 | m <sup>3</sup> | 1 | b | 0.40 | |
| 6 | N | 균열 | 0.1 | 2.2 | - | 2.20 | m | 1 | b | 2.20 | |
| 7 | P | 재로분리 | - | 1.0 | 0.8 | 0.80 | m <sup>3</sup> | 1 | b | 0.80 | |
| 8 | P | 재로분리 | - | 2.2 | 2.0 | 4.40 | m <sup>3</sup> | 1 | b | 4.40 | |
| 9 | N | 재로분리 | - | 2.0 | 0.6 | 1.20 | m <sup>3</sup> | 1 | b | 1.20 | |
| 10 | N | 균열 | 0.1 | 1.2 | - | 1.2 | m | 1 | b | 1.20 | |
| 11 | P | 배수관 연결고리 탈락 | - | - | - | 1.00 | EA | 2 | c | 2.00 | |
| 12 | N | 재로분리 | - | 1.2 | 0.5 | 0.60 | m <sup>3</sup> | 1 | b | 0.60 | |
| 13 | N | 누수층적/벽타 | - | 0.8 | 0.4 | 0.32 | m <sup>3</sup> | 1 | b | 0.32 | |
| 14 | N | 누수층적/벽타 | - | 0.8 | 0.5 | 0.40 | m <sup>3</sup> | 1 | b | 0.40 | |
| 15 | N | 누수층적/벽타 | - | 0.8 | 0.3 | 0.24 | m <sup>3</sup> | 2 | b | 0.48 | |
