# 제 출 문

귀사와 2015년 8월 5일자로 계약을 체결한 “2015년 하반기 시설물 안전점검 용역(2구간 정밀안전진단)”을 성실히 수행하고 삼량진IC1교(대구, 부산)의 결과를 본 보고서에 수록하여 부속자료와 함께 제출합니다.

## 삼랑진IC1교(대구) 정밀안전진단 결과표

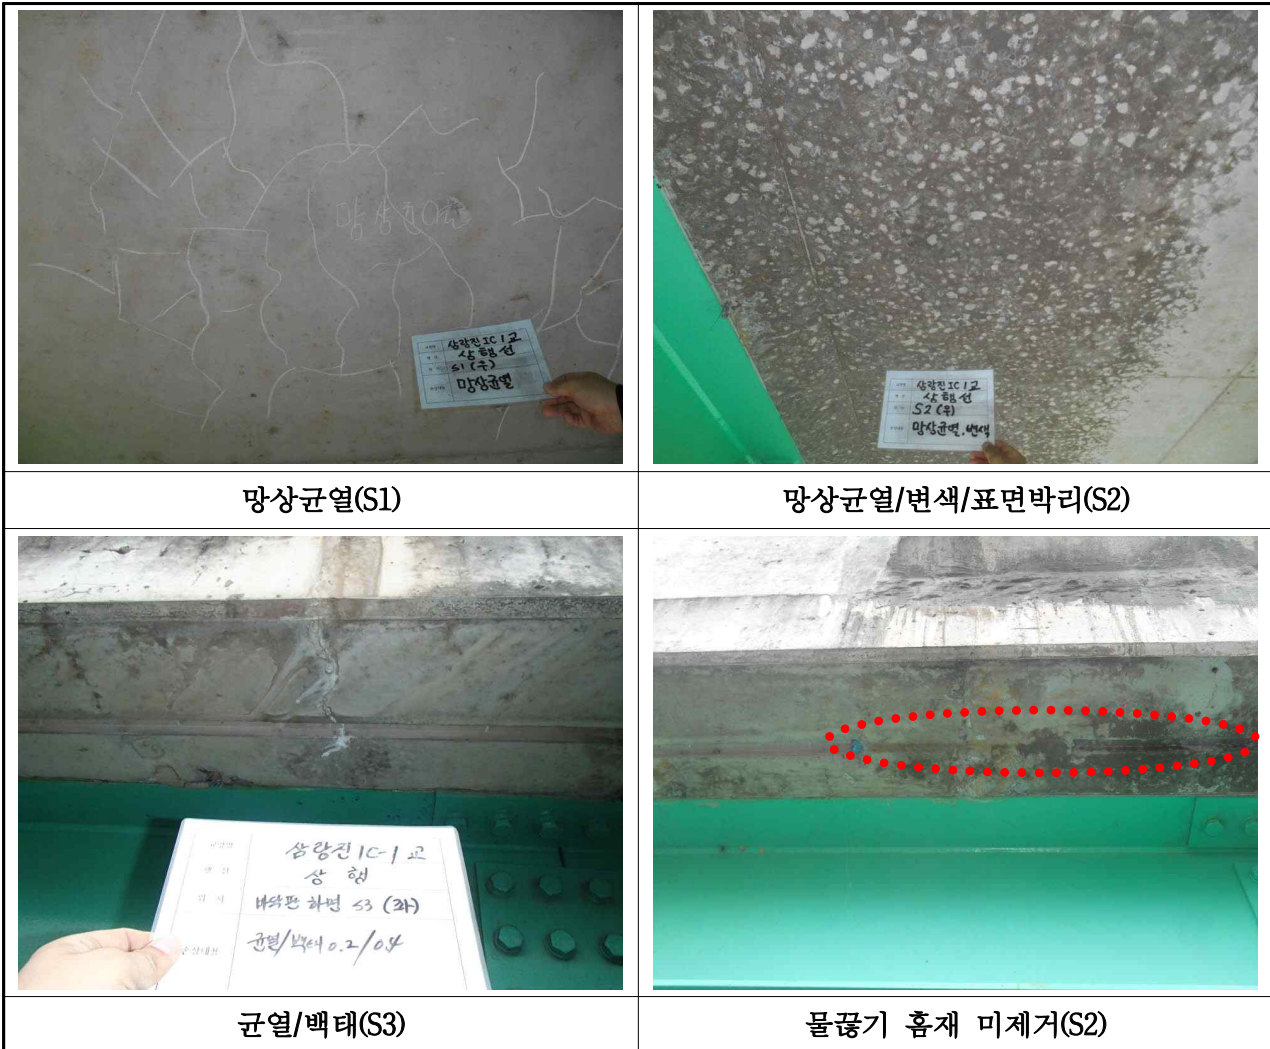
【사진 3.2.2】 바닥판 손상현황(대구)

| 구 분 | 2013년 정밀점검 | 2015년 정밀안전진단 | 비 고 |
|---|---|---|---|
| 망상균열/변색/표면박리 | - | 22.56㎡ | |

| 구 분 | | 주요결합 및 외관조사 결과 | 검토의견 |
|---|---|---|---|
| 바닥판 | | •균열, 균열/백태, 망상균열 | •온도 및 건조수축에 의한 비구조적 균열로 내구성 확보를 위해 균열/백태 손상은 주입보수를 실시하고, 0.2mm이하 균열 및 망상균열은 표면처리 실시가 바람직함 |

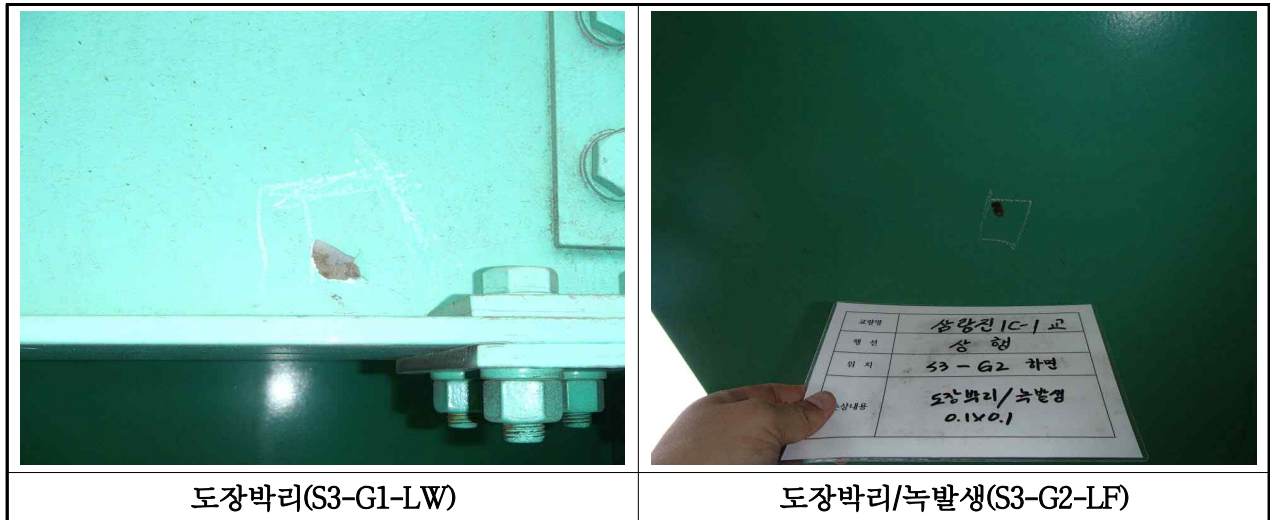
【사진 3.2.5】 강박스 거더 외부 손상현황(대구)

| 구 분 | | 주요결합 및 외관조사 결과 | 검토의견 |
|---|---|---|---|
| | 외부 | •부분적인 도장박리, 도장박리/녹발생 등의 손상이 조사됨 | •도장 손상은 장기적으로 녹발생을 유발하여 단면 감소 등의 위대한 영향을 미칠 수 있으므로 녹발생 손상부에 대해 녹제거 및 이물질 청소 후 재도장 실시가 바람직하며, 도장박리는 이물질 제거 후 도장 실시가 바람직함 |

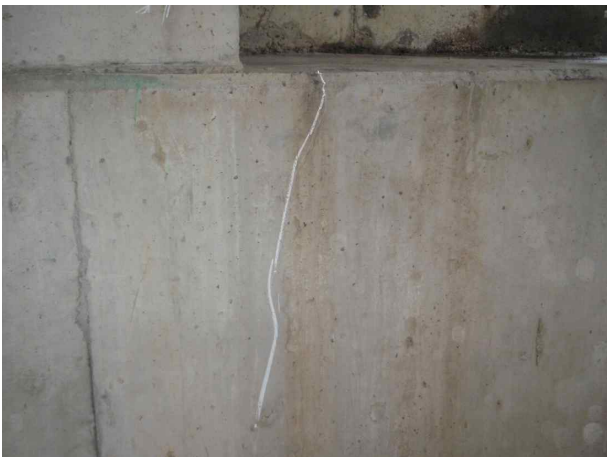
| 0.2mm 균열(A2 벽체) | 체수/누수오염(A1 홍벽, 벽체부) |

| 구 분 | | 주요결합 및 외관조사 결과 | 검토의견 |
|---|---|---|---|
| 교대 | | •균열 | •온도 및 건조수축에 의한 비구조적 균열로 구조물의 내구성 확보를 위해 0.3mm이상 균열은 주입보수를 실시하고, 0.2mm이하 균열은 표면처리 실시가 바람직함 |

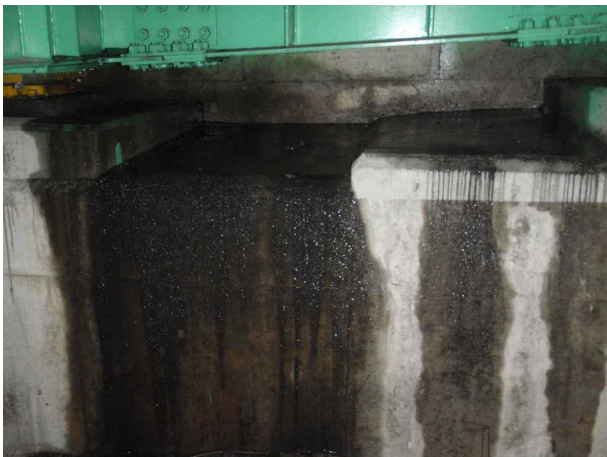
| 구 분 | | 주요결합 및 외관조사 결과 | 검토의견 |
|---|---|---|---|
| | | •채수/누수오염 | •장기 공용으로 인한 신축이음 손상부 누수에 의해 발생된 손상으로 하부구조 열화방지를 위해 신축이음 교체가 필요함 |

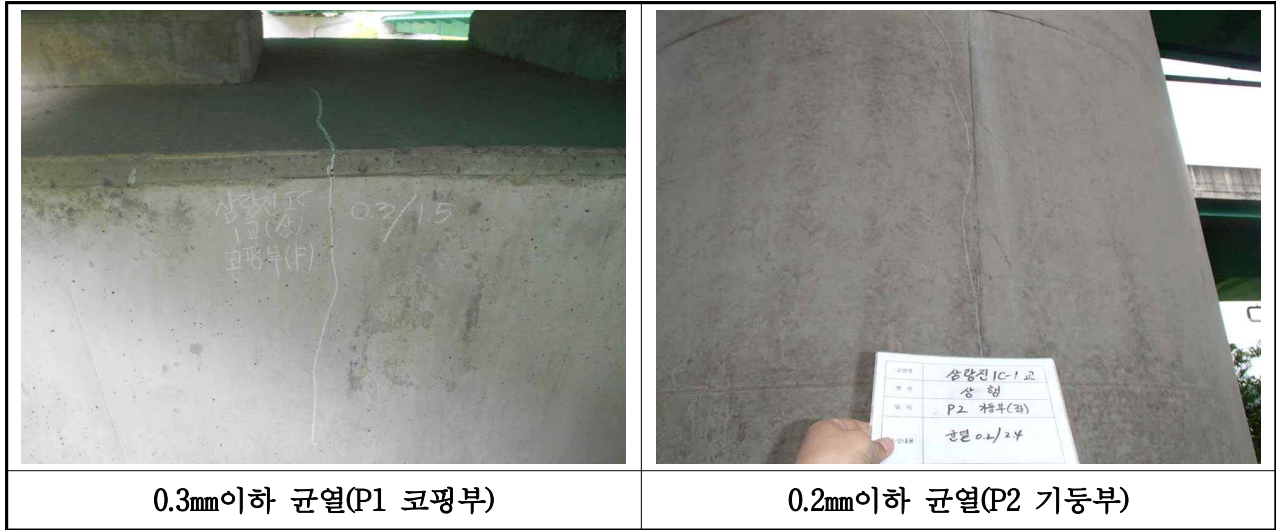
【사진 3.2.10】 교각 손상현황(대구)

| 구 분 | 주요결함 및 외관조사 결과 | 검토의견 |
|---|---|---|
| 교각 | •균열, 망상균열 등의 손상이 조사됨 | •조사된 균열은 비구조적 균열로 구조물의 내구성 확보를 위해 0.3mm이상 균열은 주입보수를 실시하고, 0.2mm이하 균열은 표면처리 실시가 바람직함 |

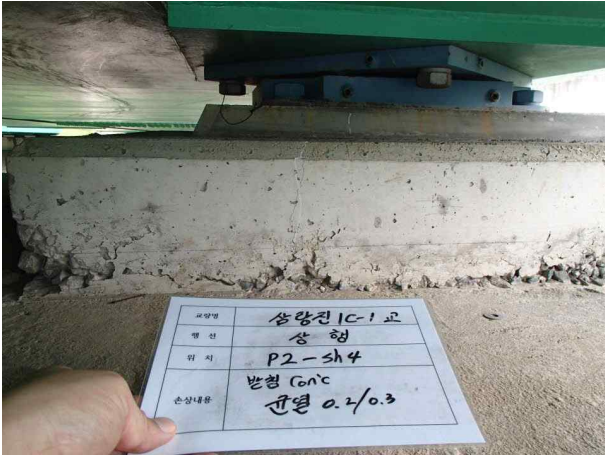
| 구 분 | 주요결함 및 외관조사 결과 | 검토의견 |
|---|---|---|
| | •받침 몰탈 및 받침 콘크리트 균열 | •온도 및 건조수축에 의한 0.2mm이하 균열로 표면 처리가 바람직함 |

| 받침 콘크리트 0.3mm미만 균열(P2-Sh4) | 받침 콘크리트 재료분리(P2-Sh2) |

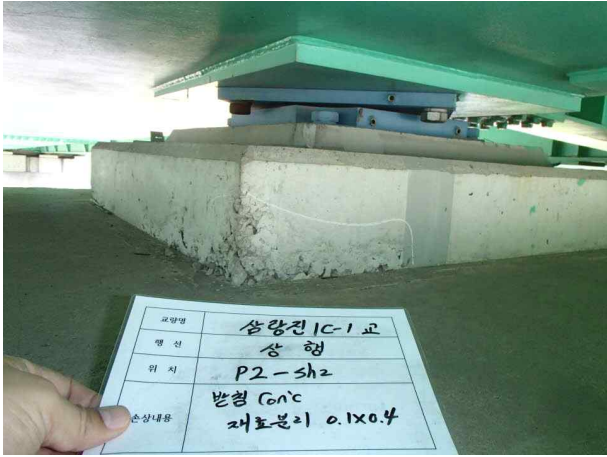
| 구 분 | 주요결함 및 외관조사 결과 | 검토의견 |
|---|---|---|
| | •받침콘크리트 재료분리 등의 손상이 조사됨 | •시공미흡에 의한 손상으로 공용증가에 따른 손상 확대가 우려되므로 단면보수가 필요함 |

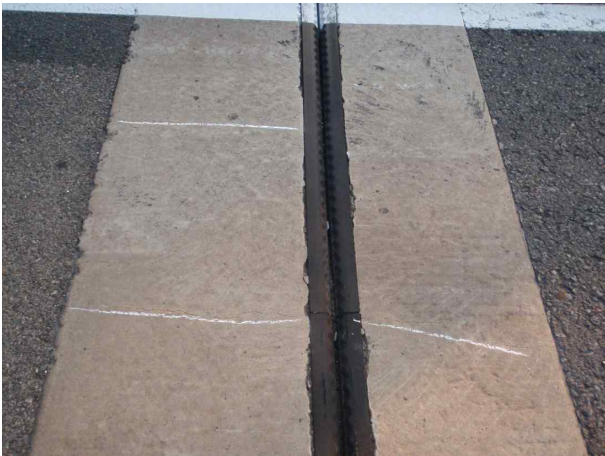
| 구 분 | 주요결함 및 외관조사 결과 | 검토의견 |
|---|---|---|
| 신축이음 | •후타재 균열 | •후타재에 발생된 균열은 급속시공 및 조기차량 통행 등 제한적 시공여건에 의해 발생된 손상으로 후타재의 내구성 확보를 위해 0.3mm이상 균열은 주입보수, 0.2mm이하 균열은 주의관찰이 바람직함 |

| 0.3mm 후타재 균열(A2) | 유간부 이물질 퇴적(A2) |

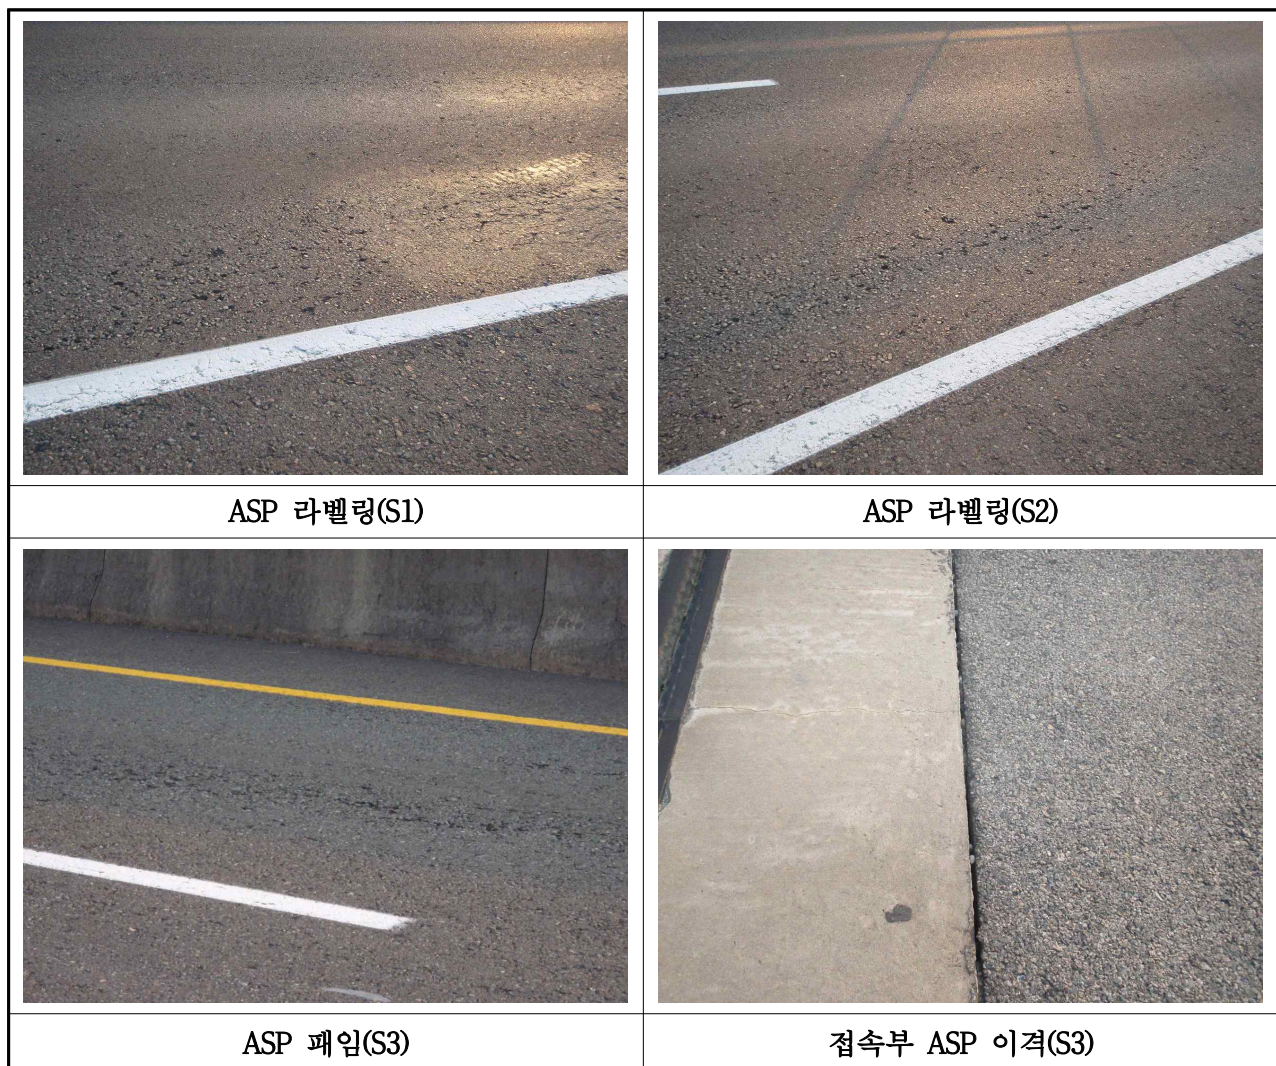
【사진 3.2.17】 교면포장 손상현황(대구)

| 구 분 | 주요결함 및 외관조사 결과 | 검토의견 |
|---|---|---|
| 교면포장 | •포장부 라벨링, 접속부 이격 | •본 교량의 교면포장은 주기적인 보수작업으로 주행성을 크게 저해할 만한 손상은 조사되지 않음<br>•라벨링 및 접속부 이격 손상은 손상확대 여부를 관찰하고 포장 보수 계획 수립 후 적절한 시기에 보수 실시가 바람직함 |
| | •아스콘 패임 등의 손상이 조사됨 | •점점시 발생된 손상은 차량하중 작용으로 손상확대가 우려되고 포장층내 우수 침투로 구조물의 내구성 저하를 유발할 수 있어 패임은 손상정도가 경미하나 손상확대 및 주행성을 고려하여 보수 실시가 바람직함 |

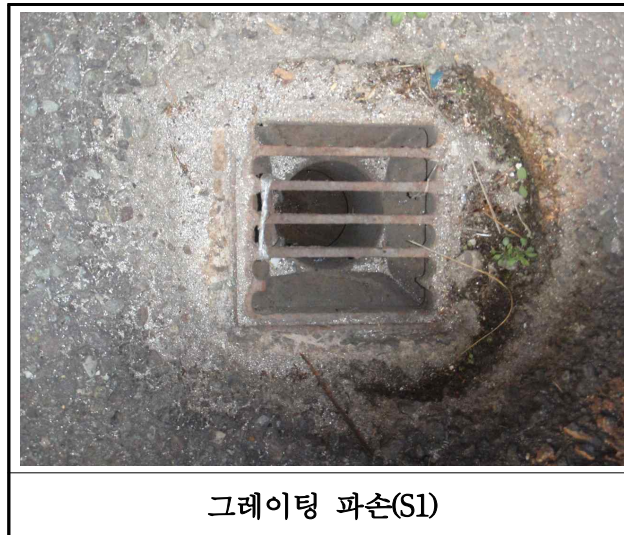
【사진 3.2.19】 배수시설 손상현황

| 구 분 | 주요결함 및 외관조사 결과 | 검토의견 |
|---|---|---|
| 배수시설 | •전반적으로 양호하나 배수구 덮개 파손 등의 손상이 조사됨 | •배수구 덮개는 배수관의 원활한 배수 기능이 유지되도록 교면수 집수시, 이물질의 차단하여 배수관 막힘을 방지하는 시설물로, 일부 개소에 파손된 덮개는 예방적 유지관리 차원에서 재설치가 바람직함 |

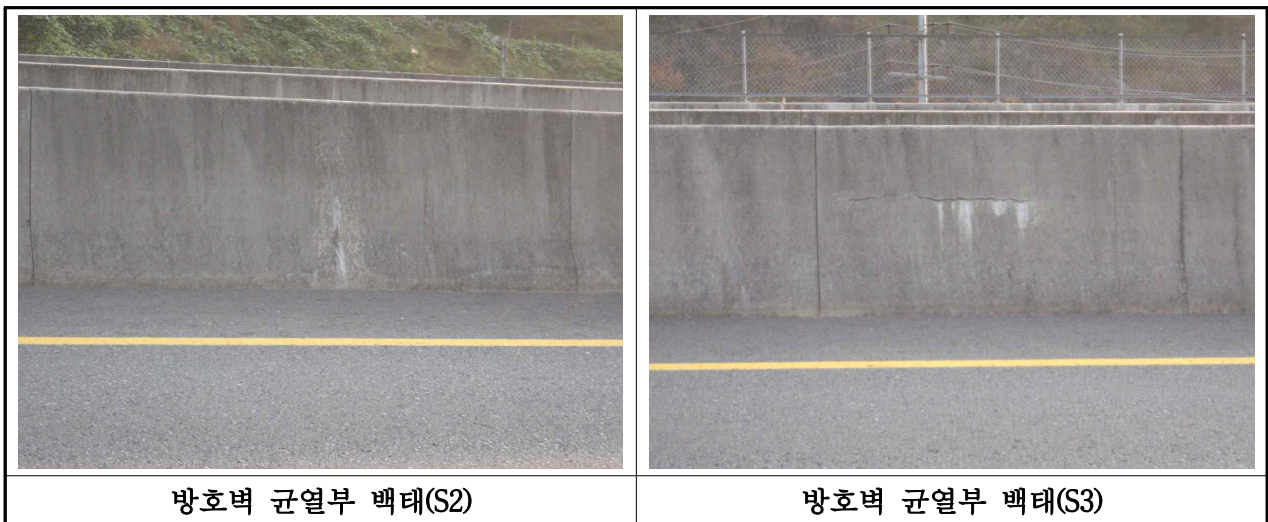
【사진 3.2.21】 방호벽 손상현황(대구)

| 구 분 | 주요결함 및 외관조사 결과 | 검토의견 |
|---|---|---|
| 난간<br>(방호벽) | •일부구간에 수평 및 수직균열, 균열부 백태, 백태 등이 발생된 것으로 조사됨 | •기능 및 내구성 확보를 위해 0.3mm이상 균열 및 균열부 백태 손상은 주입보수, 0.2mm이하 균열은 표면처리 실시가 바람직함 |

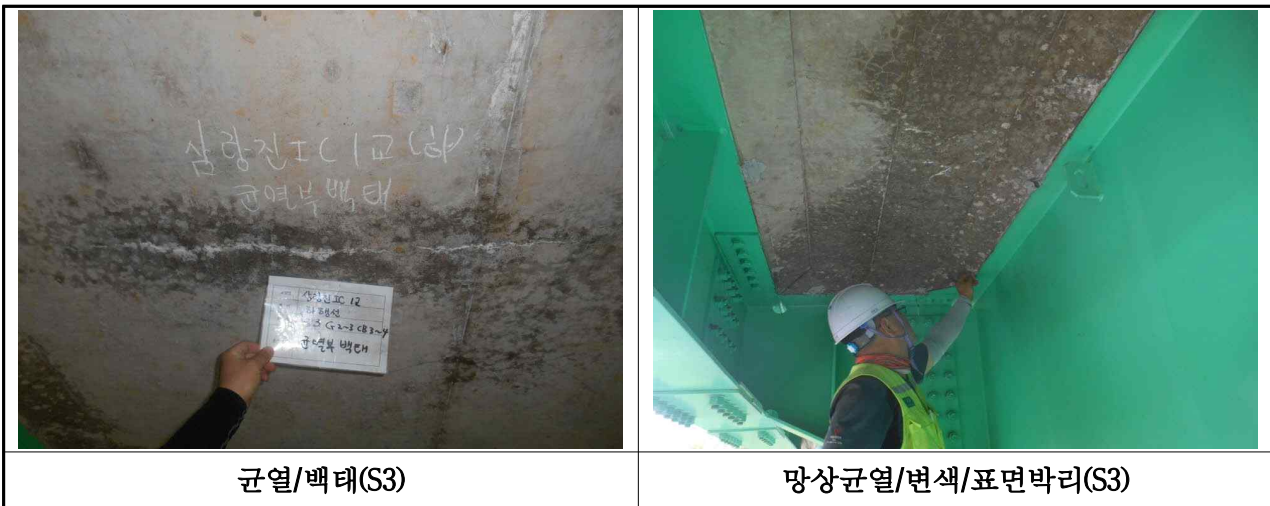
【사진 3.3.2】 바닥판 손상현황(부산)

| 상태평가 결과 및 보수보강 | | | | 상태평가 결과 : B |
|---|---|---|---|---|
| 상부구조 | 바닥판 | b | - 망상균열, 변색, 표면박리<br>- 균열/백태 | - 지속관찰<br>- 지속관찰 |

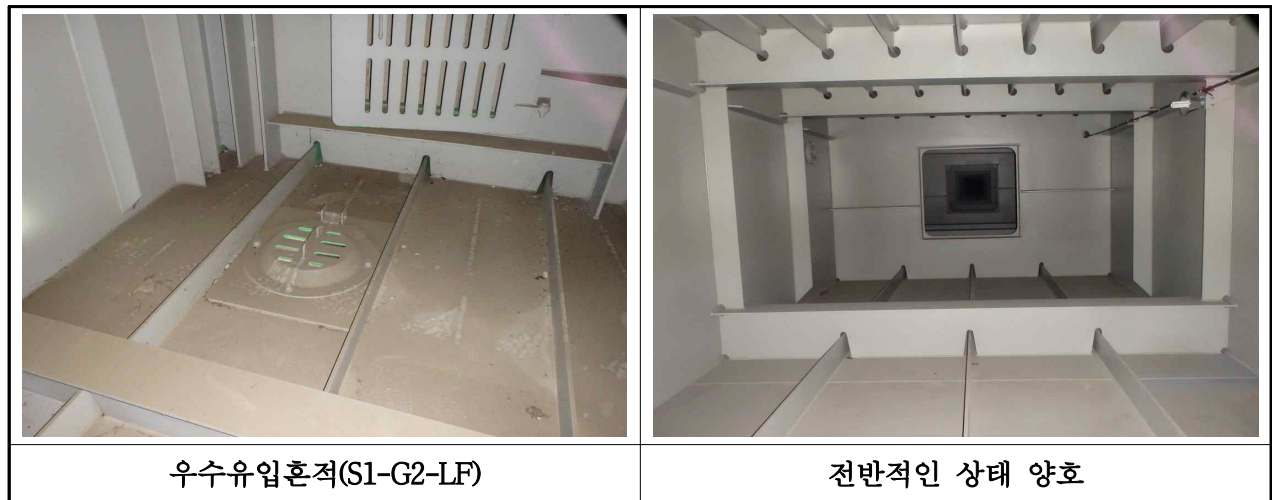
【사진 3.3.4】 강박스 거더 내부 손상현황(부산)

| 구 분 | | 주요결합 및 외관조사 결과 | 검토의견 |
|---|---|---|---|
| 거더 | 내부 | •우수유입흔적 | •점검시 박스내로 유입된 우수에 의해 도장손상은 조사되지 않았으나, 지속적인 우수유입시 도장 열화 촉진 가능성이 있어 신축이음부 교체 시공이 바람직하며, 향후 주기적인 주의관찰이 필요함 |

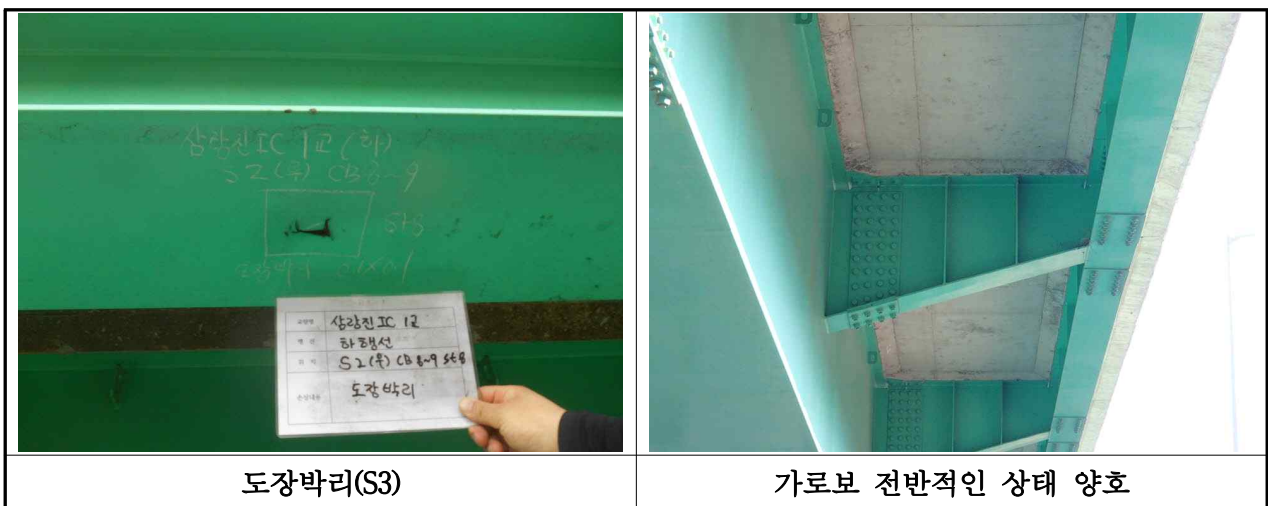
【사진 3.3.6】 가로보 및 세로보 손상현황(부산)

| 구 분 | | 주요결합 및 외관조사 결과 | 검토의견 |
|---|---|---|---|
| 가로보 및 세로보 | | •도장박리, 도장박리/녹발생 손상이 조사됨 | •도장 손상은 장기적으로 녹발생을 유발하여 단면 감소 등의 위대한 영향을 미칠 수 있으므로 녹발생 손상부에 대해 녹제거 및 이물질 청소 후 재도장 실시가 바람직하며, 도장박리는 이물질 제거 후 도장실시가 바람직함 |

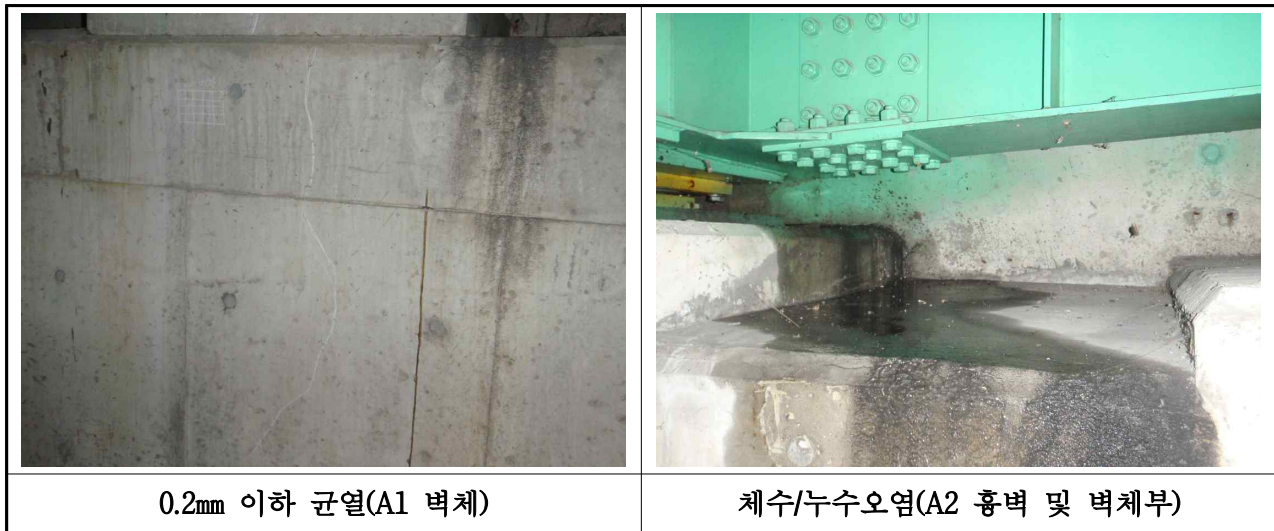
【사진 3.3.8】 교대 손상현황(부산)

| 상태평가 결과 및 보수보강 | | | | 상태평가 결과 : B |
|---|---|---|---|---|
| 하부구조 | 교대/교각 | c | - 균열(Cw:0.2mm이하), 누수오염<br>- 균열(Cw:0.3mm이상) | - 지속관찰<br>- 지속관찰 |

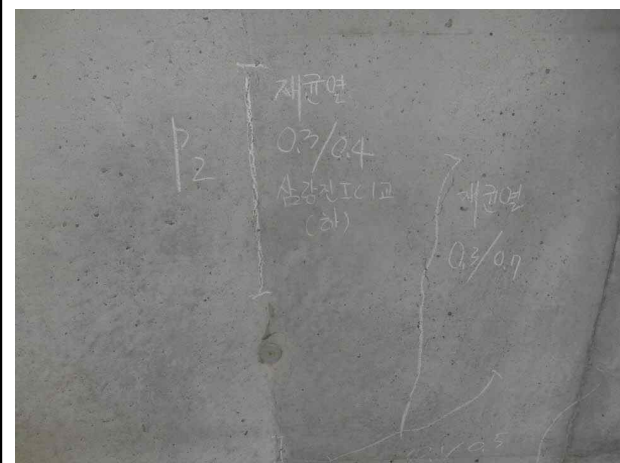
| 0.3mm이하 균열(P1 코핑부) | 0.1mm이하 균열(P1 기둥부) |

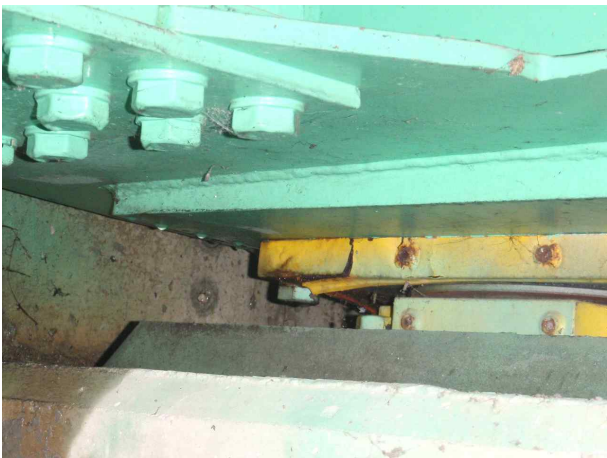
| 구 분 | 주요결함 및 외관조사 결과 | 검토의견 |
|---|---|---|
| 교량받침 | •받침장치Plate 녹발생, 볼트 녹발생 | •공용기간 증가에 따른 손상으로 내구성 및 건전성 확보를 위해 재도장 실시가 필요함 |

| 받침 Plate 녹발생(A2-Sh3) | 받침 몰탈 0.3mm미만 균열(P1-Sh4) |

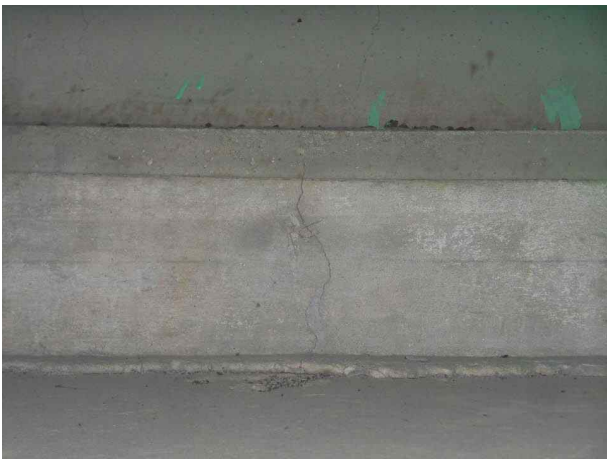
| 받침 콘크리트 0.3mm미만 균열(P1-Sh4) | 받침 콘크리트 재료분리(P1-Sh3) |

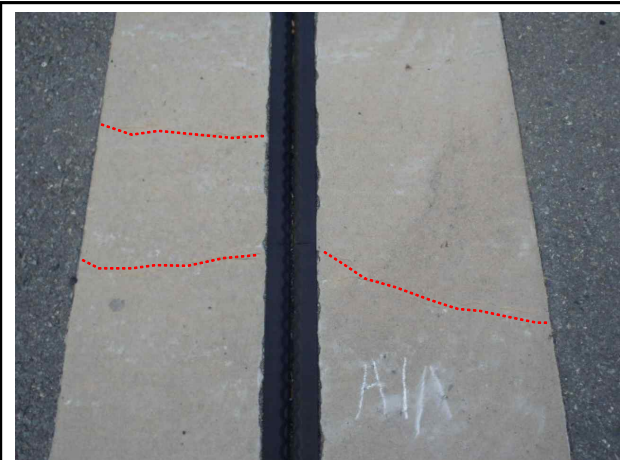
| <p>0.2mm 후타재 균열(A1)</p> | <p>신축 유간부 이물질 퇴적(A2)</p> |

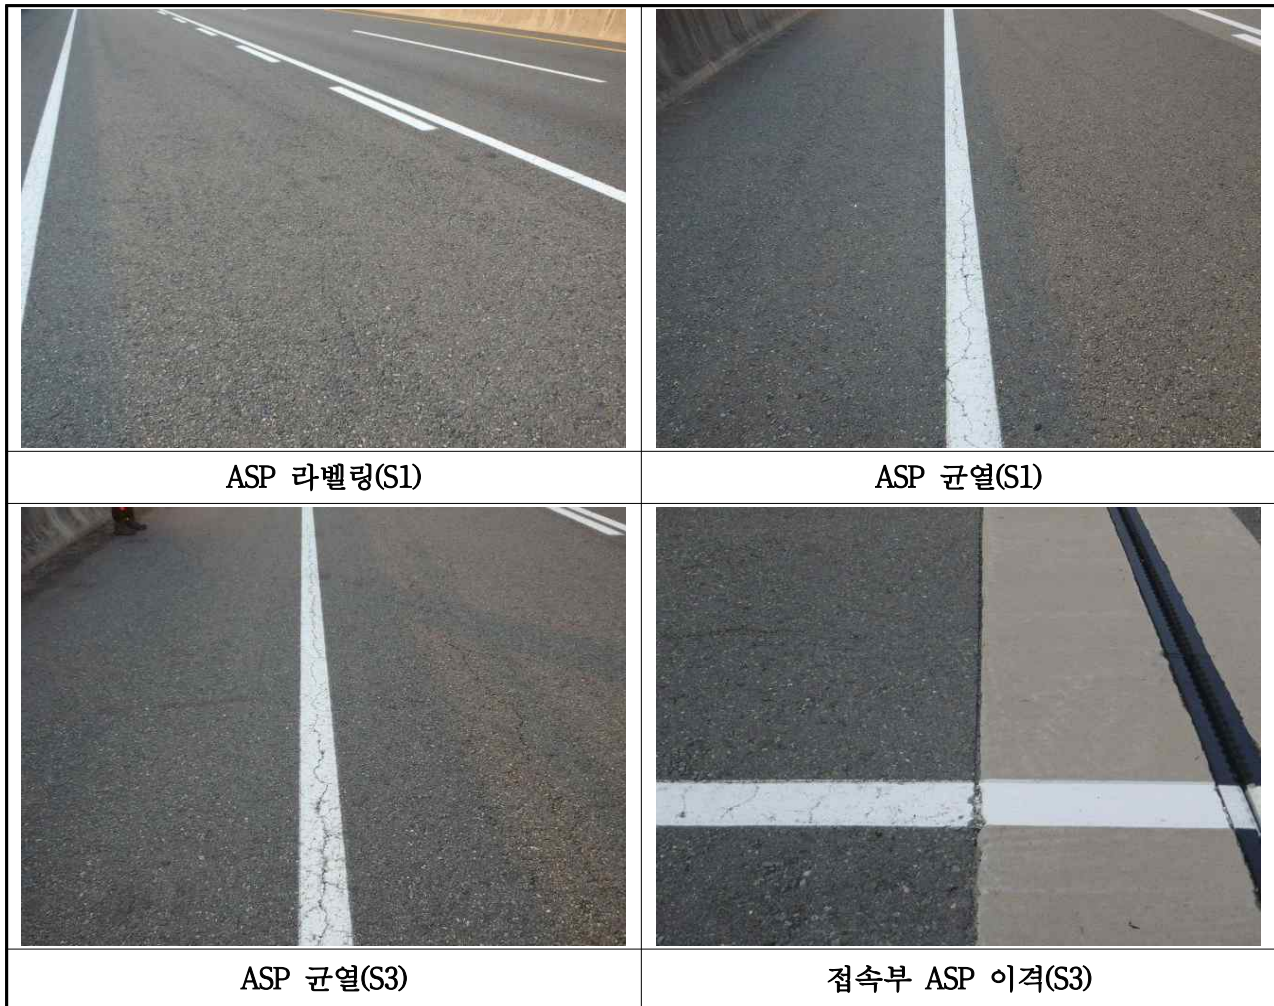
【사진 3.3.17】 교면포장 손상현황(부산)

| 상태평가 결과 및 보수·보강 | | | | 상태평가 결과 : B |
|---|---|---|---|---|
| | 교면포장 | b | <ul style="list-style-type: none"> <li>- 라벨링, 아스콘 균열, 접속부 이격</li> </ul> | <ul style="list-style-type: none"> <li>- 지속관찰</li> </ul> |

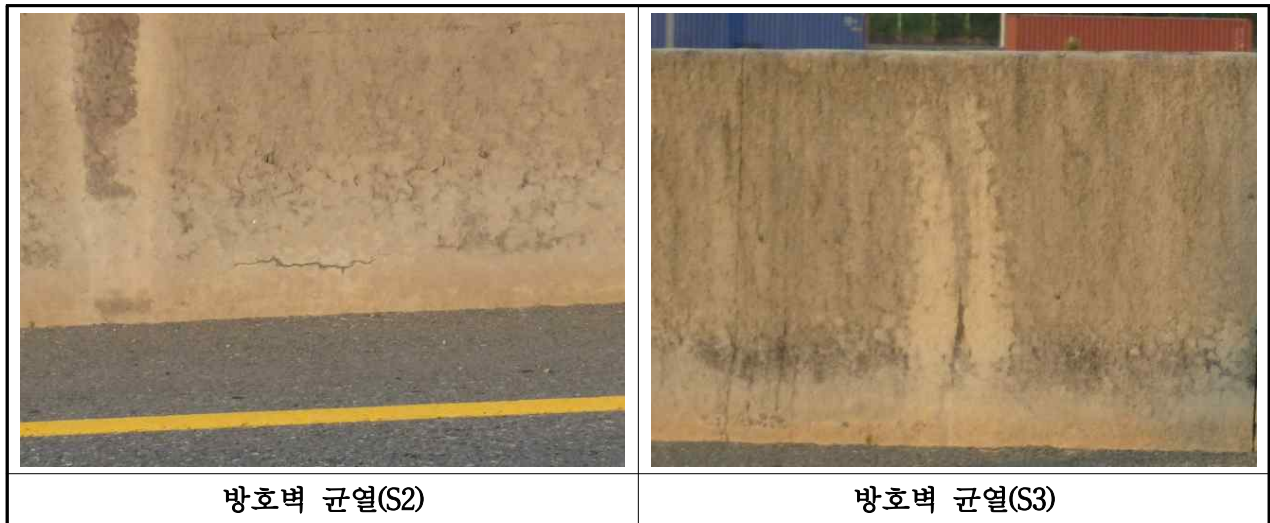
【사진 3.3.21】 방호벽 손상현황(부산)

| 상태평가 결과 및 보수·보강 | | | | 상태평가 결과 : B |
|---|---|---|---|---|
| | 난간 및 연석 (방호벽) | c | <ul style="list-style-type: none"> <li>- 균열(Cw:0.2mm이하)</li> <li>- 균열(Cw:0.3mm이상)</li> </ul> | <ul style="list-style-type: none"> <li>- 지속관찰</li> <li>- 지속관찰</li> </ul> |
