ID : 삼랑진IC1교(대구) - 교면포장 - S1

| 용역명 | 2015년 하반기 시설물 안전점검용역(2구간 정밀안전진단) |
| 용역사 | GC (주) 동우기술단 |

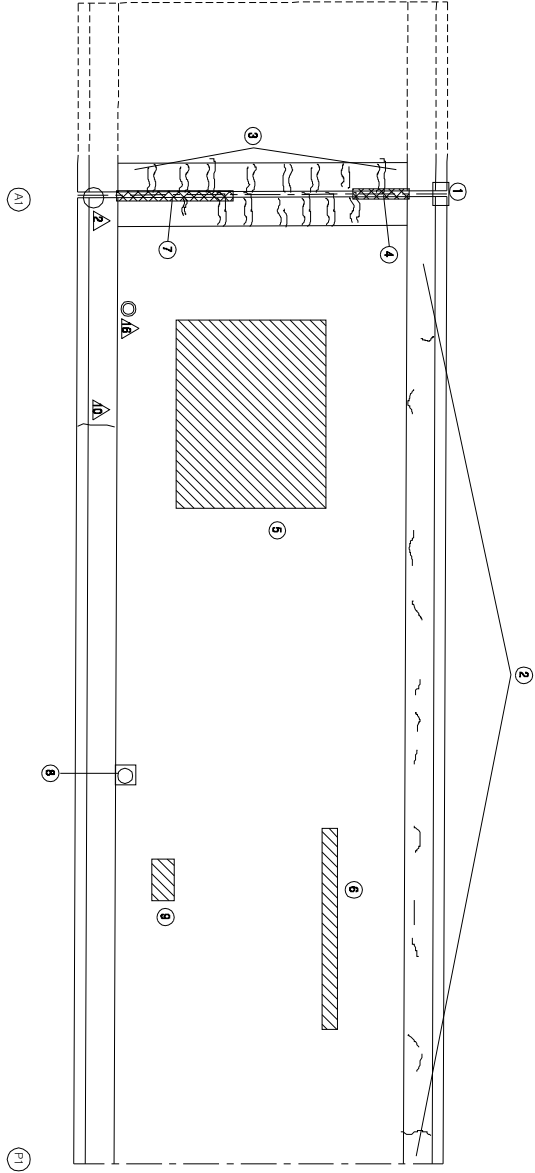
| 번호 | (신(N)<br>구(P) | 손상내용 | 손상현황 | | | | | 결함 | | 손상<br>비고 | |
|---|---|---|---|---|---|---|---|---|---|---|--|
| 1 | P | 차수면 양커트물막 | - | - | - | 1.00 | EA | 2 | b | 2.00 | |
| 2 | P | 구결 | 0.3 | 5.1 | - | 5.10 | m | 1 | c | 5.10 | |
| 3 | P | 후타재 구결 | 0.3 | 9.0 | - | 9.00 | m | 1 | c | 9.00 | |
| 4 | N | 유간부 트사포착 | - | 1.0 | - | 1.00 | m | 1 | b | 1.00 | |
| 5 | P | 라벨링 | - | 5.0 | 4.0 | 20.00 | m <sup>2</sup> | 1 | b | 20.00 | |
| 6 | N | 라벨링 | - | 0.5 | 4.0 | 2.00 | m <sup>2</sup> | 1 | b | 2.00 | |
| 7 | N | 유간부 이동형 위석 | - | 2.0 | - | 2.00 | m | 1 | b | 2.00 | |
| 8 | P | 배수구 덮개 파손 | - | - | - | 1.00 | EA | 1 | b | 1.00 | |
| 9 | P | 라벨링 | - | 1.0 | 1.5 | 1.50 | m <sup>2</sup> | 1 | b | 1.50 | |

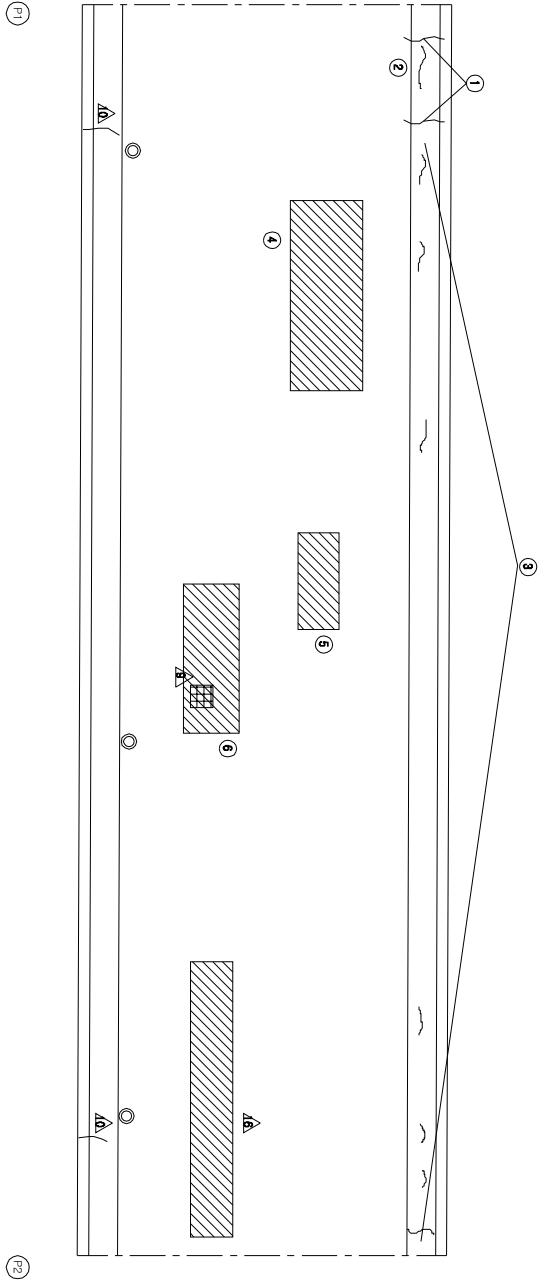
ID : 삼랑진IC1교(대구) - 교면포장 - S2

| 번호 | 구(P) | 신(N) | 손상내용 | 손상현황 | | | 결함 | | 손상 | 비고 |
|---|---|---|---|---|---|---|---|---|---|---|
| 1 | P | | 균열 | 0.1 | 2.4 | - | 2.40 | m | 1 | b |
| 2 | P | | 균열 | 0.2 | 0.8 | - | 0.80 | m | 1 | b |
| 3 | P | | 균열 | 0.3 | 2.9 | - | 2.90 | m | 1 | c |
| 4 | P | | 라벨링 | - | 3.0 | 5.0 | 15.00 | m <sup>2</sup> | 1 | b |
| 5 | P | | 라벨링 | - | 2.0 | 1.0 | 2.00 | m <sup>2</sup> | 1 | b |
| 6 | P | | 라벨링 | - | 3.0 | 4.0 | 12.00 | m <sup>2</sup> | 1 | b |

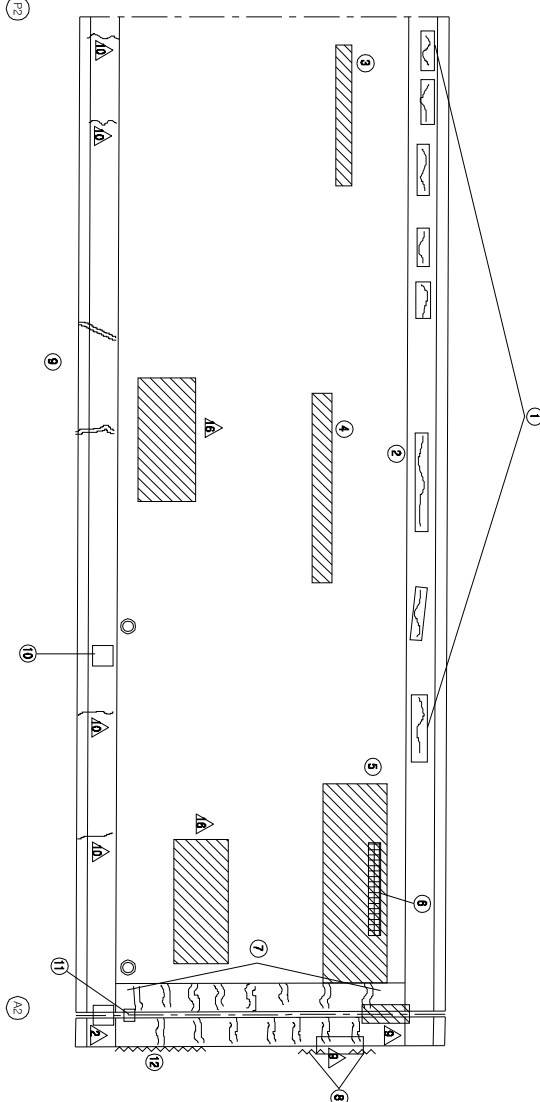
ID : 삼랑진IC1교(대구) - 교면포장 - S3

| 번호 | 구(P) | 신(N) | 손상내용 | 손상현황 | | | 결함 | | 손상 | 비고 |
|---|---|---|---|---|---|---|---|---|---|---|
| 1 | P | | 균열 | 0.2 | 6.3 | - | 6.30 | m | 1 | b |
| 2 | P | | 균열부 박탈 | 0.3 | 0.7 | - | 0.70 | m | 1 | c |
| 3 | P | | 라벨링 | - | 0.4 | 2.5 | 1.00 | m <sup>2</sup> | 1 | b |
| 4 | N | | 라벨링 | - | 0.5 | 5.0 | 2.50 | m <sup>2</sup> | 1 | b |
| 5 | P | | 라벨링 | - | 3.0 | 8.0 | 24.00 | m <sup>2</sup> | 1 | b |
| 6 | P | | 아스콘 패임 | - | 0.1 | 0.5 | 0.05 | m <sup>2</sup> | 1 | b |
| 7 | P | | 후타재 균열 | 0.3 | 10.00 | - | 10.00 | m | 1 | c |
| 8 | N | | 점속부 이격 | - | 0.5 | - | 0.50 | m | 2 | b |
| 9 | P | | 보수부 재균열 | 0.1 | 2.0 | - | 2.00 | m | 1 | b |
| 10 | P | | 멜리네이트 파손 | - | - | - | 1.00 | EA | 1 | b |
| 11 | P | | 유간부 이물질 퇴적 | - | 1.0 | - | 1.00 | m | 1 | b |
| 12 | P | | 점속부 이격 | - | 2.0 | - | 2.00 | m | 1 | b |

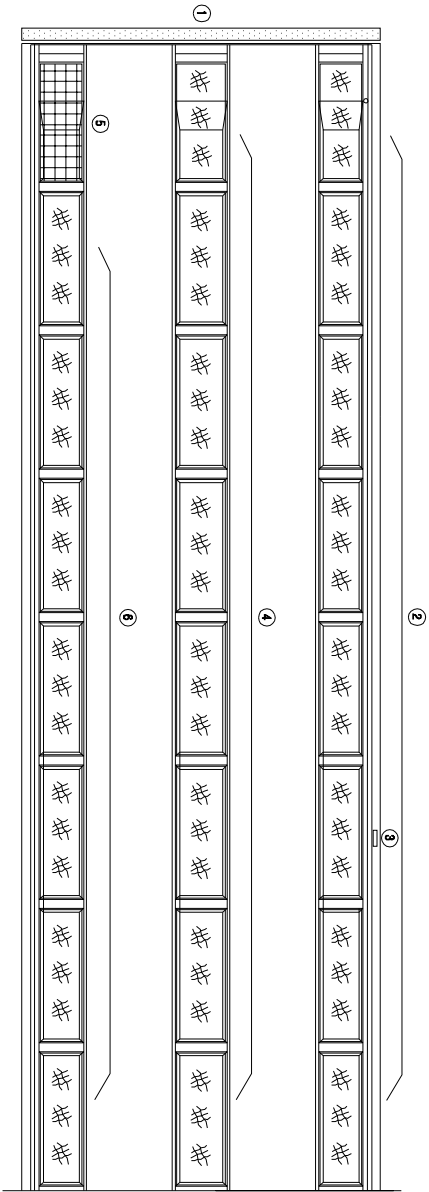
10 : 삼랑진IC1교(대구) - 슬래브하면 - S1

| 번호 | 신(N)<br>구(P) | 손상내용 | 손상현황 | | | | | 결함<br>상태 | | 손상<br>물량 | 비고 |
|---|---|---|---|---|---|---|---|---|---|---|---|
| 1 | P | 신축이음 하부누수 | - | 12.6 | - | 12.60 | m | 1 | | 12.60 | |
| 2 | N | 양상균열 | - | 1.6 | 4.7 | 7.52 | m | 8 | b | 60.16 | |
| 3 | N | 물장기(층지)이음기 | - | 0.6 | - | 0.60 | m | 1 | b | 0.60 | |
| 4 | N | 양상균열 | - | 1.8 | 4.7 | 8.46 | m | 8 | b | 67.68 | |
| 5 | N | 표면물량 | - | 1.6 | 4.7 | 7.52 | m | 1 | b | 7.52 | |
| 6 | N | 양상균열 | - | 1.6 | 4.7 | 7.52 | m | 7 | b | 52.64 | |

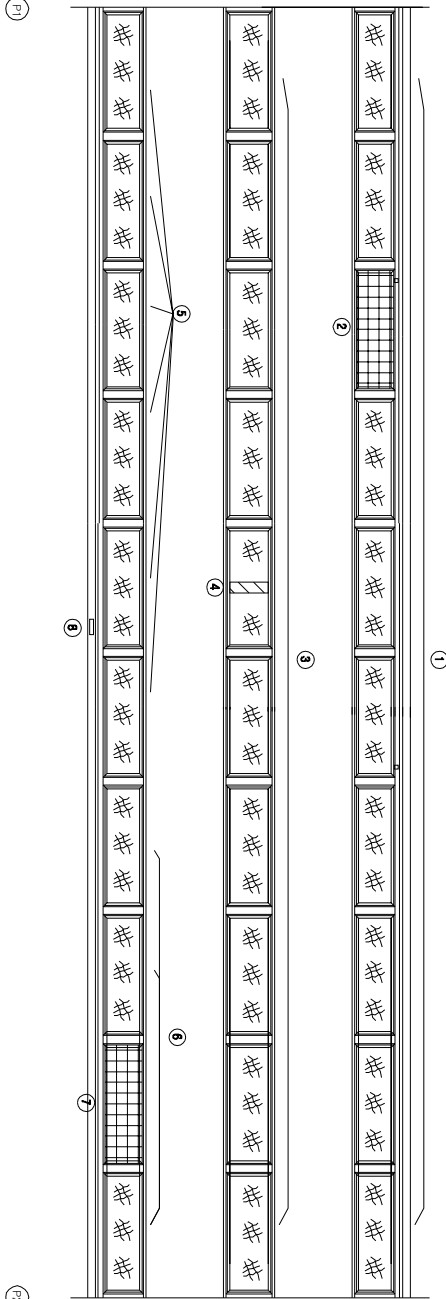
ID : 삼랑진IC1교(대구) - 슬래브하면 - S2

| 번호 | (신(N)<br>구(P)) | 손상내용 | 손상현황 | | | | | 결함 | | 손상<br>비고 |
|---|---|---|---|---|---|---|---|---|---|---|
| 1 | N | 양상균열 | - | 1.6 | 4.7 | 7.52 | m <sup>2</sup> | 9 | b | 67.68 |
| 2 | N | 표면불량 | - | 1.6 | 4.7 | 7.52 | m <sup>2</sup> | 1 | b | 7.52 |
| 3 | N | 양상균열 | - | 1.8 | 4.7 | 8.46 | m <sup>2</sup> | 10 | b | 84.60 |
| 4 | N | 표면불량 | - | 1.8 | 0.5 | 0.90 | m <sup>2</sup> | 1 | b | 0.90 |
| 5 | N | 양상균열 | - | 1.6 | 4.7 | 7.52 | m <sup>2</sup> | 6 | b | 45.12 |
| 6 | N | 양상균열 | - | 1.6 | 4.7 | 7.52 | m <sup>2</sup> | 3 | b | 22.56 |
| 7 | N | 표면불량 | - | 1.6 | 4.7 | 7.52 | m <sup>2</sup> | 1 | b | 7.52 |
| 8 | N | 물량기층표면파괴 | - | 0.5 | - | 0.50 | m | 1 | b | 0.50 |

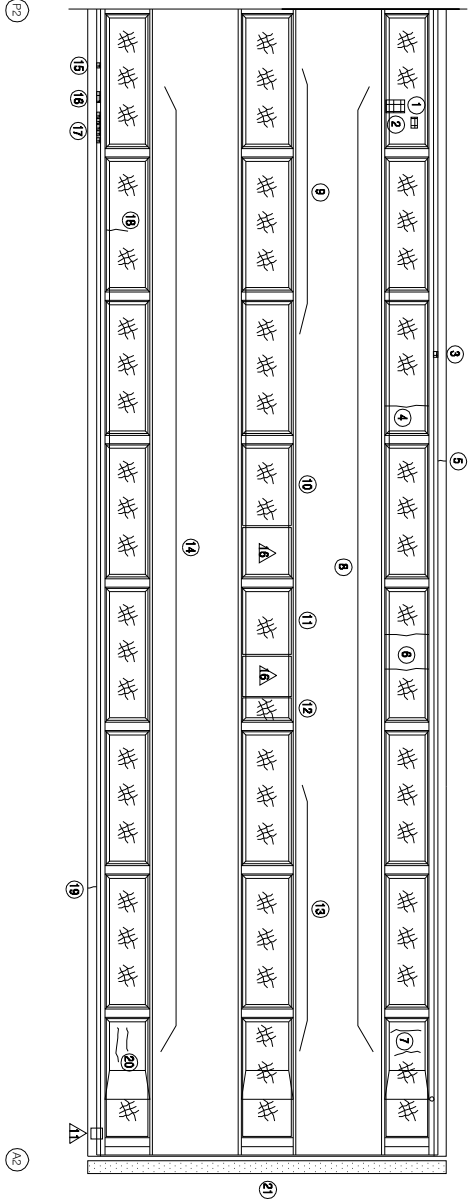
ID : 삼랑진IC1교(대구) - 슬래브하면 - S3

| 번호 | 구(P) | 신(N) | 손상내용 | 손상현황 | | | | | 결함 | | 비고 |
|---|---|---|---|---|---|---|---|---|---|---|---|
| 1 | N | | 채움분리 | - | 0.3 | 0.2 | 0.06 | m <sup>3</sup> | 1 | b | 0.06 |
| 2 | N | | 채움분리 | - | 0.3 | 0.5 | 0.15 | m <sup>3</sup> | 1 | b | 0.15 |
| 3 | N | | 도랑벽리 | - | 0.1 | 0.1 | 0.01 | m <sup>2</sup> | 1 | b | 0.01 |
| 4 | N | | 간열 | 0.2 | 1.6 | - | 1.60 | m | 1 | b | 1.60 |
| 5 | N | | 간열부 벽면 | 0.2 | 0.4 | - | 0.40 | m | 1 | b | 0.40 |
| 6 | N | | 간열 | 0.2 | 1.6 | - | 1.60 | m | 2 | b | 3.20 |
| 7 | P | | 간열 | 0.2 | 2.5 | - | 2.50 | m | 1 | b | 2.50 |
| 21 | P | | 신축이음 하부누수 | - | 12.6 | - | 12.60 | m | 1 | c | 12.60 |

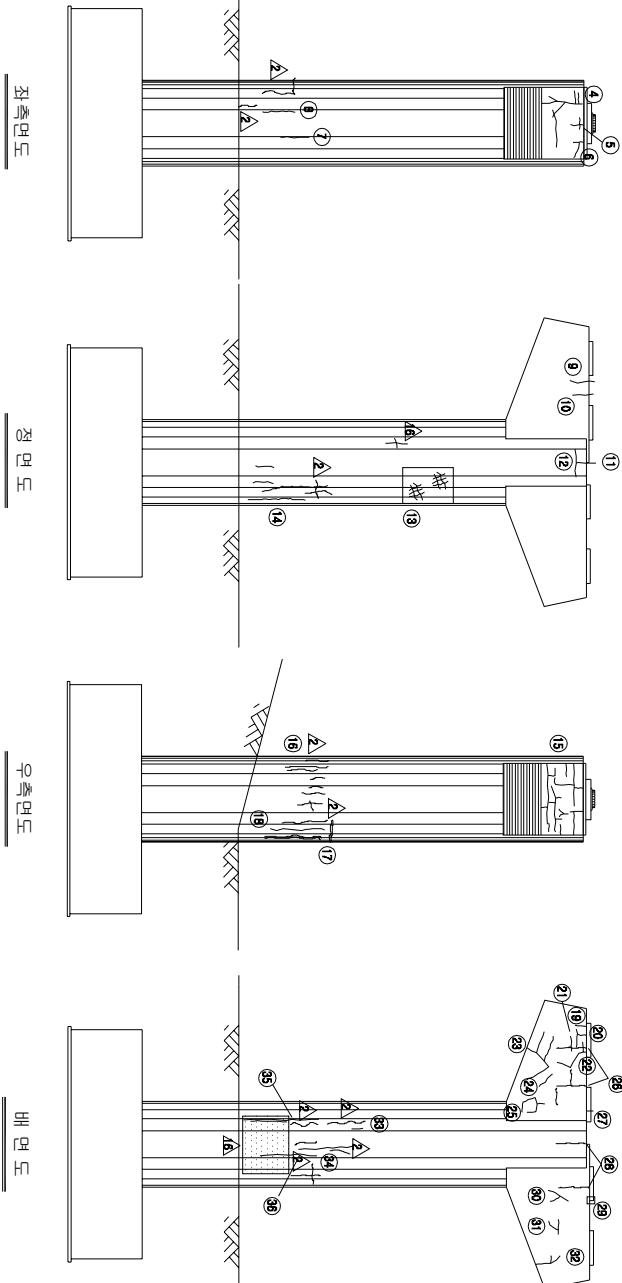
평면도

| 번호 | (신(N)<br>구(P)) | 손상내용 | 손상현황 | | | | | 결함 | | 손상 | | 비고 |
|---|---|---|---|---|---|---|---|---|---|---|--|---|
| 1 | N | 발침 콘크리트 균열 | 0.2 | 0.4 | - | 0.40 | m | 2 | b | 0.80 | | |
| 2 | N | 발침 콘크리트 균열 | 0.2 | 0.4 | - | 0.40 | m | 2 | b | 0.80 | | |
| 3 | N | 발침 콘크리트 균열 | 0.2 | 0.4 | - | 0.40 | m | 3 | b | 1.20 | | |
| 4 | N | 균열 | 0.1 | 5.0 | - | 5.00 | m | 1 | b | 5.00 | | |
| 5 | N | 균열 | 0.1 | 1.2 | - | 1.20 | m | 1 | b | 1.20 | | |
| 6 | N | 균열 | 0.1 | 1.0 | - | 1.00 | m | 1 | b | 1.00 | | |
| 7 | N | 균열 | 0.2 | 1.0 | - | 1.00 | m | 1 | b | 1.00 | | |
| 8 | N | 균열 | 0.2 | 1.2 | - | 1.20 | m | 1 | b | 1.20 | | |
| 9 | N | 균열 | 0.3 | 1.5 | - | 1.50 | m | 1 | c | 1.50 | | |
| 10 | N | 균열 | 0.2 | 1.2 | - | 1.20 | m | 1 | b | 1.20 | | |
| 11 | N | 균열 | 0.3 | 1.5 | - | 1.50 | m | 1 | c | 1.50 | | |
| 12 | N | 균열 | 0.1 | 1.0 | - | 1.00 | m | 1 | b | 1.00 | | |
| 13 | N | 양상 균열 | - | 1.7 | 1.4 | 2.38 | m | 1 | b | 2.38 | | |

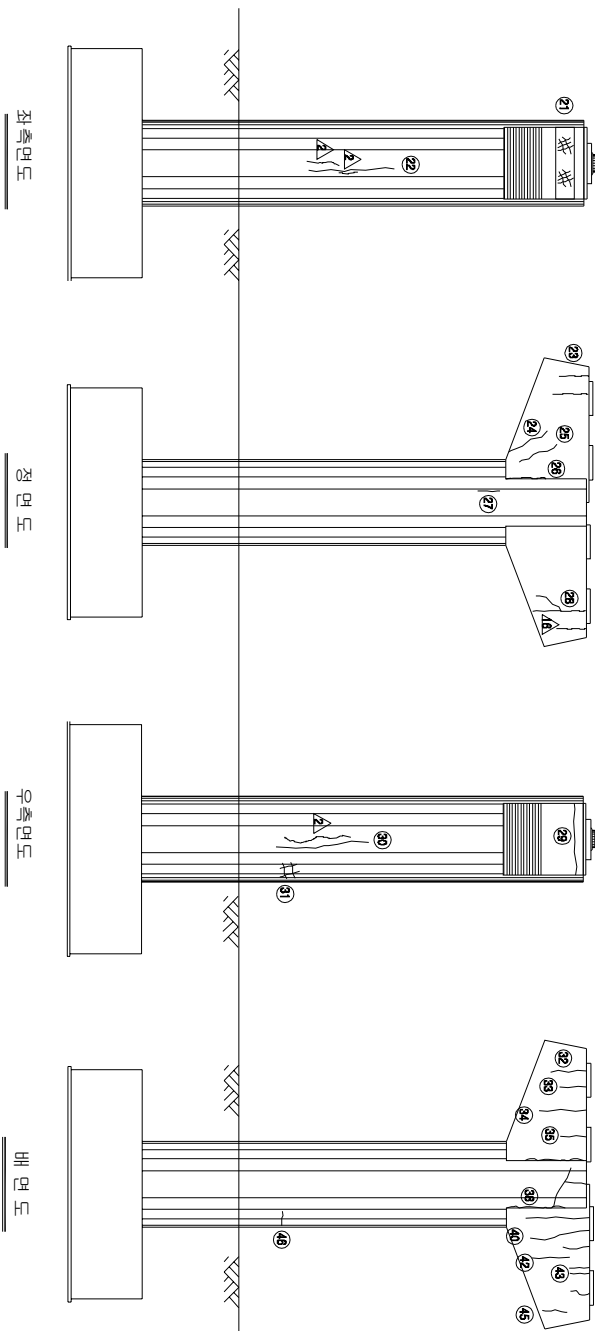
A1방향  
평면도

| 번호 | 구(P) | 손상내용 | 손상현황 | | | | | 결함 | | 비고 |
|---|---|---|---|---|---|---|---|---|---|---|
| 1 | N | 발정 콘크리트 균열 | 0.1 | 0.3 | - | 0.30 | m | 2 | b | 0.60 |
| 2 | N | 발정 콘크리트 균열 | 0.2 | 0.3 | - | 0.30 | m | 3 | b | 0.90 |
| 3 | N | 발정 콘크리트 균열 | 0.1 | 0.1 | - | 0.10 | m | 6 | b | 0.60 |
| 4 | N | 발정 콘크리트 균열 | - | 0.2 | 0.2 | 0.04 | m | 1 | b | 0.04 |
| 5 | N | 발정 콘크리트 균열 | 0.1 | 0.3 | - | 0.30 | m | 4 | b | 1.20 |
| 6 | N | 발정 콘크리트 균열 | - | - | - | 1.00 | EA | 1 | b | 1.00 |
| 7 | N | 발정 콘크리트 균열 | - | 0.2 | 0.2 | 0.04 | m | 1 | b | 0.04 |
